ÉCOLE DE TECHNOLOGIE SUPÉRIEURE  
UNIVERSITÉ DU QUÉBEC

COMME EXIGENCE PARTIELLE  
À L'OBTENTION DE LA MAÎTRISE EN GÉNIE MÉCANIQUE  
M. Sc. A.

INFLUENCE DE LA TEMPÉRATURE DE COUPE SUR LES PROPRIÉTÉS  
MÉCANIQUES EN TRACTION UNI-AXIALE D'UN COMPOSITE CARBONE/ÉPOXY  
ET ÉTUDE DE L'USINABILITÉ D'UN COMPOSITE LIN/ÉPOXY

MONTRÉAL, LE 12 JUIN 2015

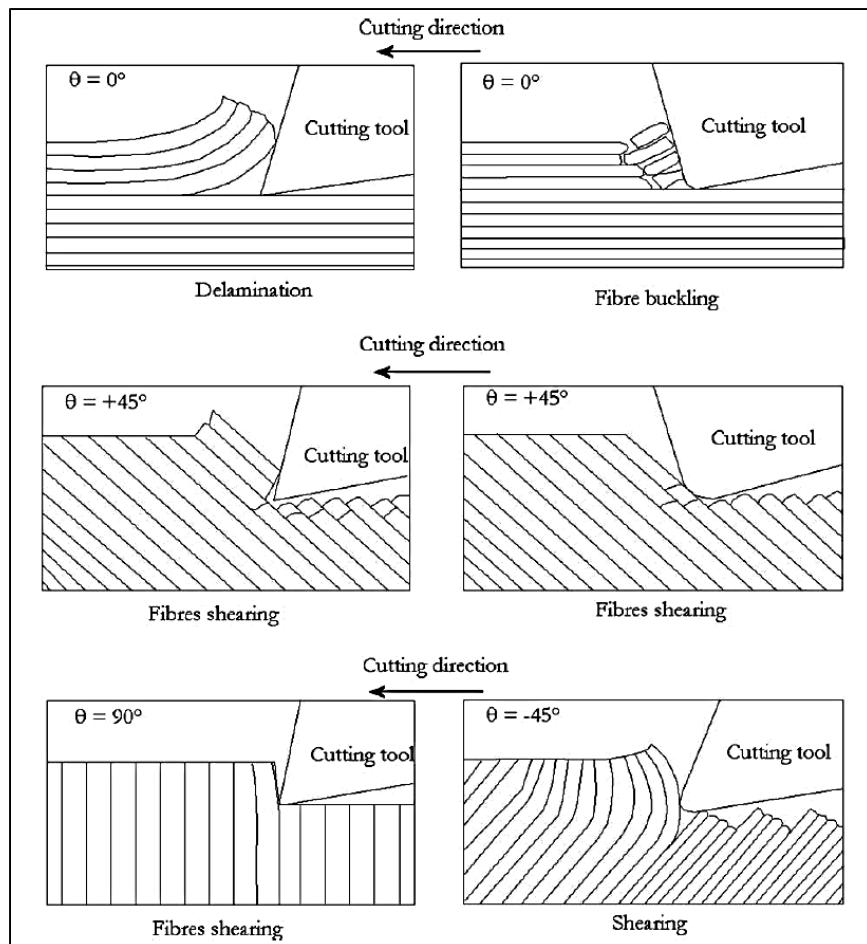
Figure 1.2 : Modes de coupe en fonction de l'orientation des fibres  
(Ramulu 1997)

Pour le laminé dont les fibres sont orientées à  $0^\circ$  en fonction de la direction de l'avance, le copeau se forme par une ouverture (Mode I) qui se propage le long de l'interface fibre/matrice et par un chargement en cisaillement (Mode II) causé par l'avance de l'outil. La rupture se fait perpendiculairement à l'avance de l'outil sous un chargement de flexion locale. Pour les orientations de fibres positives entre  $15^\circ$  et  $75^\circ$ , le copeau se forme par cisaillement induit par compression perpendiculaire à l'axe des fibres combinées avec un chargement en cisaillement (Mode II) le long de l'interface Fibre/Matrice. L'enlèvement de matière dans presque toutes les orientations des fibres positives, semble donc être régie par les propriétés du matériau unidirectionnel dans le plan de cisaillement. Enfin pour des orientations de fibres de plus de  $75^\circ$  (orientations négatives), la rupture se fait par compression perpendiculairement aux fibres et par un cisaillement le long de l'interface fibre/matrice. Elle est aussi accompagnée d'une flexion des fibres qui peut entraîner des fissures inter laminaires et des arrachements de fibres (Figure 1.2) (Ramulu, 1997).

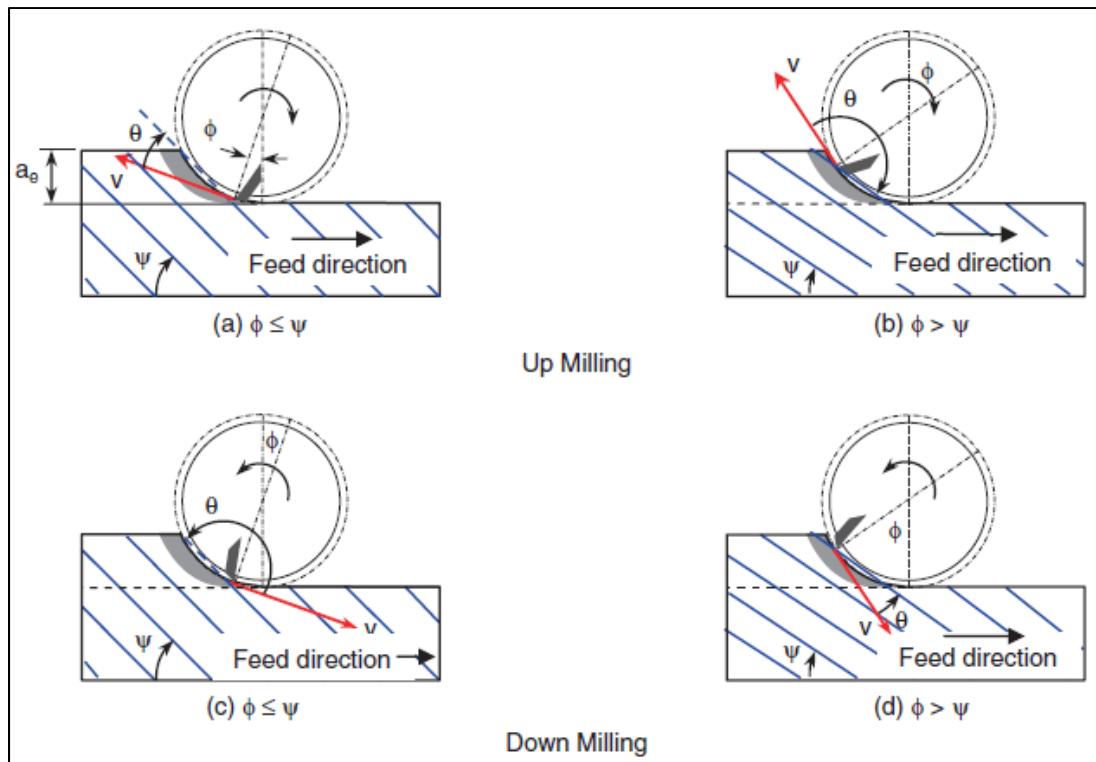
Figure 1.3 : Configuration d'usinage Up-milling / Down-milling (Ahmad 2009)

Les modes de formation de copeaux, mentionnés ci-dessus, sont aussi valables en usinage par fraisage, à la seule différence que l'angle d'orientation des fibres ( $\theta$ ) n'est pas constant, mais varie de façon continue avec la position de l'outil autour de l'axe de l'outil. De plus, l'épaisseur du copeau varie avec la position de l'outil ou plutôt de l'arête de coupe. Deux modes d'usinage existent, l'usinage en avalant (la rotation de l'outil est dans le même sens que l'avance) et l'usinage en opposition (la rotation de l'outil est en sens opposé à l'avance). Pour l'usinage en avalant (down milling), l'épaisseur du copeau est maximale à l'engagement de l'arête de coupe puis est nulle à la sortie. Pour l'usinage en opposition (up-milling), c'est l'inverse, l'épaisseur du copeau est nulle à l'engagement de l'arête de coupe puis est maximale à la sortie (Figure 1.3) (Ahmad, 2009).

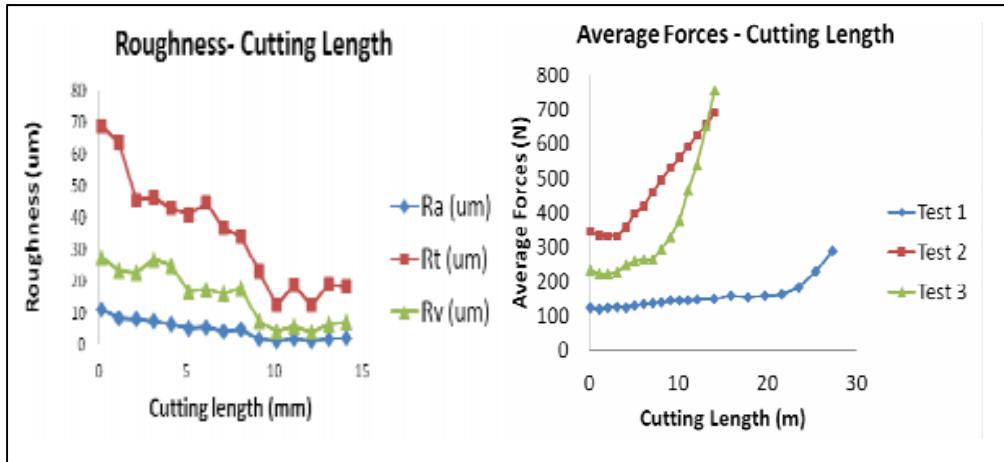
Figure 1.5 : Efforts de coupe et rugosité en fonction de la longueur usinée (usure d'outil) (Hamedanianpour et Chatelain, 2013)

Pour ce qui est de l'usure d'outil, Hamedanianpour (2013) étudie l'influence de l'usure d'outil (exprimée en longueur usinée) sur l'intégrité de surface en détourage d'un stratifié carbone/époxy quasi-isotrope 24 plis. Il montre qu'un outil usé conduit à des forces de coupe élevées et une qualité d'usinage, en termes d'intégrité de surface, inférieure (Figure 1.5). Il observe une fissuration de la matrice, des fibres non coupées ou arrachées et une dégradation (carbonisation) de la matrice, en particulier pour les plis orientés à  $-45^\circ$ . Il a aussi montré que l'usure de l'outil diminue la rugosité de surface. Il explique ceci par le fait qu'une usure d'outil plus prononcée produit une température de coupe plus élevée ce qui engendre une fonte de la matrice, du « tartinage » de la résine et une homogénéisation de la surface usinée, ce qui conduit donc à une amélioration de la rugosité. Il conclut donc par le fait que le critère de rugosité seul ne suffit pas à qualifier la qualité de l'usinage. Enfin, il constate que la plus basse usure d'outil a été mesurée pour une avance la plus faible et une vitesse de coupe élevée (respectivement 1524 mm/min et 400 m/min) tandis que la plus forte usure d'outil a été mesurée pour une avance et une vitesse de coupe intermédiaire (respectivement 2794 mm/min, 200 m/min) (Hamedanianpour et Chatelain, 2013). Malheureusement, l'auteur de cet article ne mesure pas la température de coupe ni fait de tests mécaniques, mais on peut largement supposer que l'usure d'outil a une influence sur la température de coupe qui entraîne les défauts de surface qu'il a observé.

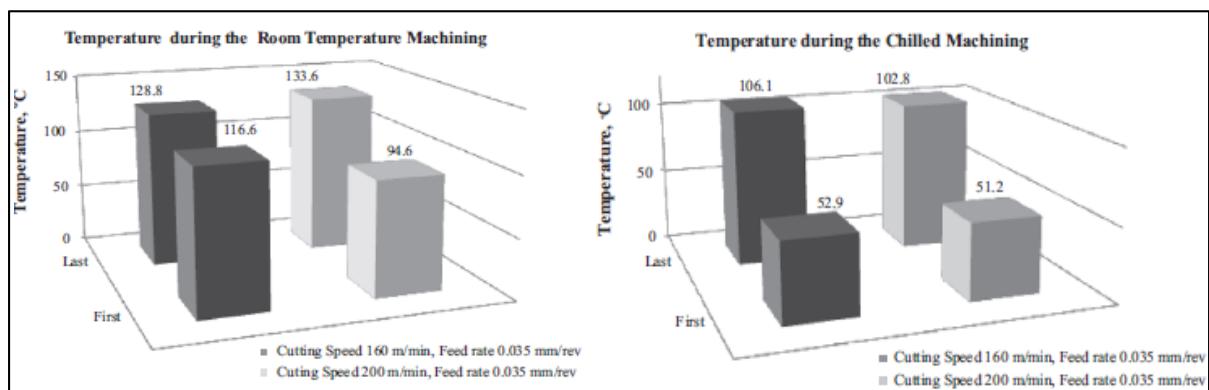
Figure 1.7 : Évolution de la température pour différents couples (Vc, Vf), outils (neufs, usé), lubrifiant (à sec ou jet d'air réfrigérés). (Nor Khairusshima et al., 2013)

que l'augmentation de la vitesse de coupe entraîne une diminution de la température de coupe (Figure 1.7). Cependant, une forte vitesse de coupe semble accélérer le mécanisme d'usure d'outil. Globalement, l'utilisation de réfrigérant permet de limiter l'usure de l'outil, la température de coupe et les dommages tout en permettant l'augmentation des paramètres de coupe (Nor Khairusshima et al., 2013).

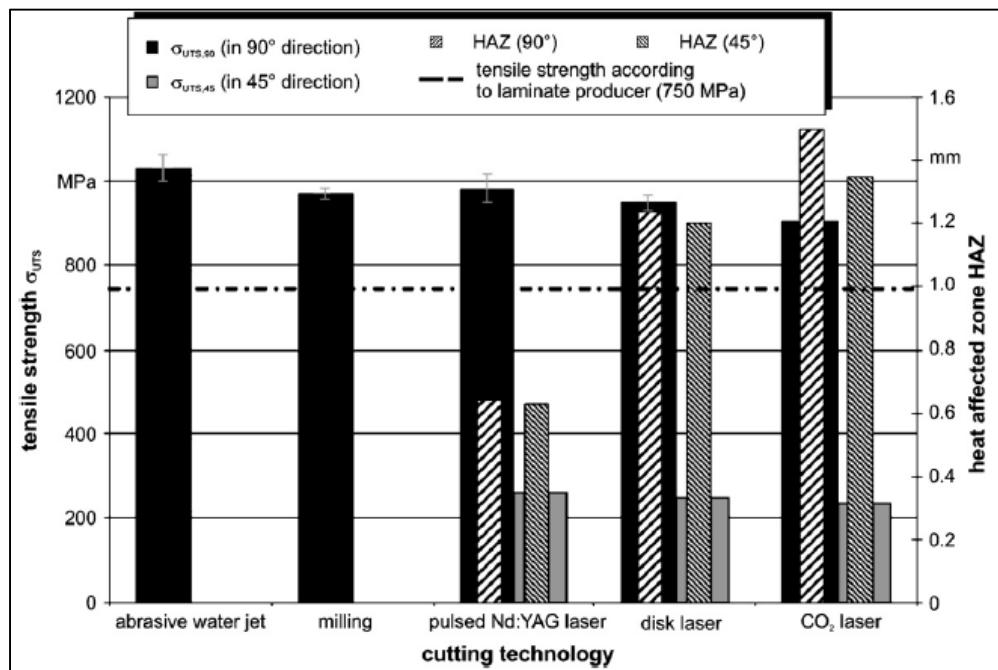
Figure 1.8 : Résistance en traction en fonction de la méthode de détourage et de la taille de la HAZ (Herzog et al., 2008)

l'augmentation de longueur de la zone affectée thermiquement (Figure 1.8) (Herzog et al., 2008).

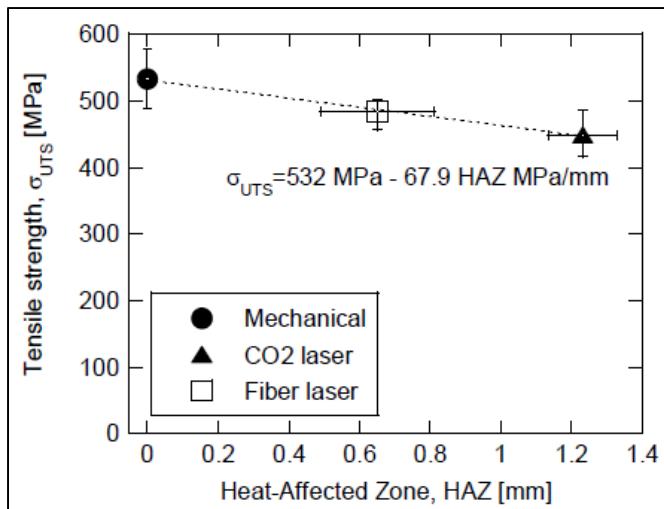
Figure 1.9 : Résistance en traction en fonction de la largeur de la HAZ (Harada et al., 2012)

présente une résistance 16% inférieure à la scie. Harada rejoint donc les conclusions d'Herzog (2008) et montre aussi une diminution linéaire de la résistance en traction en fonction de la taille de la HAZ (Figure 1.9). Ce qui prouve que les dommages thermiques sont la cause de la chute de performances mécaniques (Harada et al., 2012).

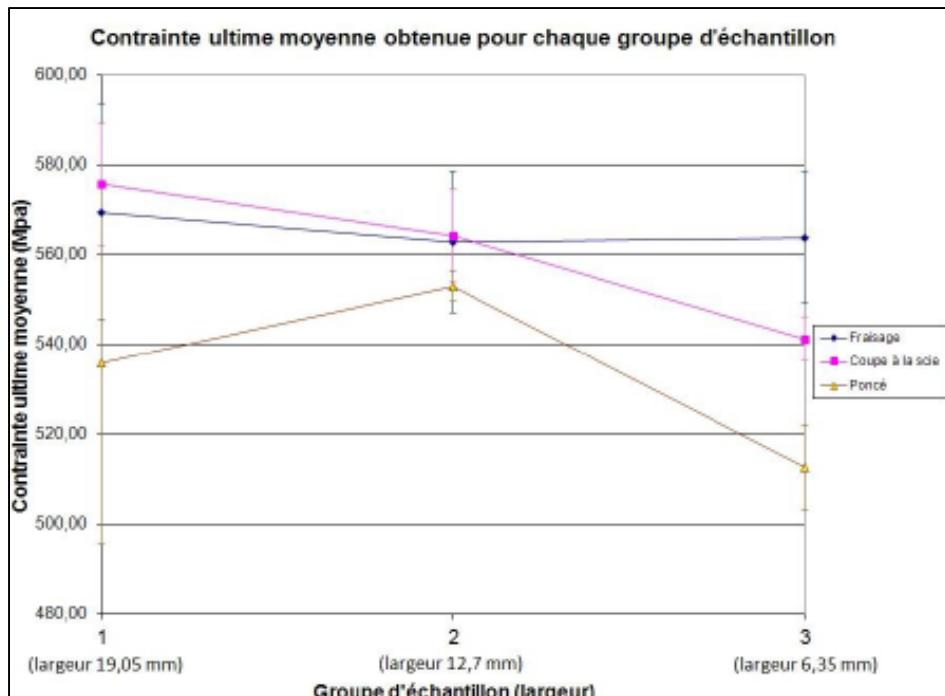
Figure 1.11 : Évolution de la contrainte ultime en fonction de la largeur d'éprouvette (Généreux, 2012)

Généreux (2012) étudie les dommages (rugosité et délamination) induits lors de l'usinage en détourage et analyse la contrainte en tension. L'auteur utilise trois méthodes de coupe : découpe à la scie abrasive, découpe à la scie suivi d'un polissage et fraisage. Il utilise trois largeurs d'éprouvettes : 19,05 mm; 12,7mm et 6,35mm pour une épaisseur de 3,56 mm et une longueur de 254 mm. L'auteur se sait hors norme au niveau de l'épaisseur pour des éprouvettes de traction et s'attend à ce que l'influence des défauts d'usinage sur les propriétés mécaniques soit plus significative lorsque la largeur d'éprouvette diminue. Le contrôle par microscope (MEB) a montré que le ponçage et le fraisage cause une dégradation thermique de la matrice et que le fraisage entraîne la formation de cratères pour les plis à -45°. Ces dégâts ne sont pas observés pour les échantillons coupés à la scie pour cause d'utilisation d'eau comme lubrifiant (non utilisé pour les autres méthodes). Aucune différence significative n'a été observée sur la contrainte ultime en tension entre les différents échantillons même pour le pire endommagement causé par le fraisage, pour cause de trop peu d'échantillons. Le fraisage semble avoir la meilleure contrainte et le ponçage la pire, le module d'élasticité et la contrainte ultime diminuent avec la diminution de la largeur d'éprouvette. (Voir figure 1.11 et 1.12). L'auteur n'a pu établir de modèle à cause du trop grand nombre d'éprouvettes rejetées et du peu d'éprouvettes viables ainsi qu'un fort écart type dans les mesures. Il conclut qu'il ne semble pas y avoir d'influence entre les défauts causés par l'usinage et les propriétés mécaniques en tension (Généreux, 2012). Cependant, ses résultats sont à nuancer, l'auteur semble avoir eu des difficultés dans ses essais de traction.

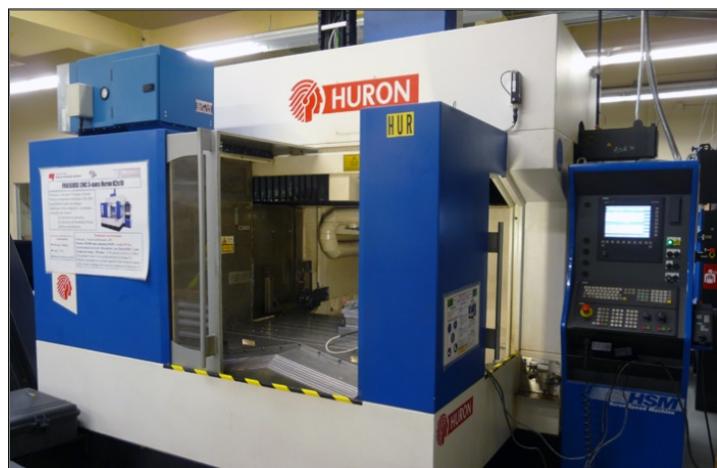
Figure 1.13 : Centre d'usinage

L'ensemble des opérations d'usinage sont effectuées sur une MOCN Huron K2X10 équipée d'une broche tournant à 28000 tr/min maximum et d'une puissance de 30 kW contrôlée par un directeur de commande SIEMENS 840D (Figure 1.13).

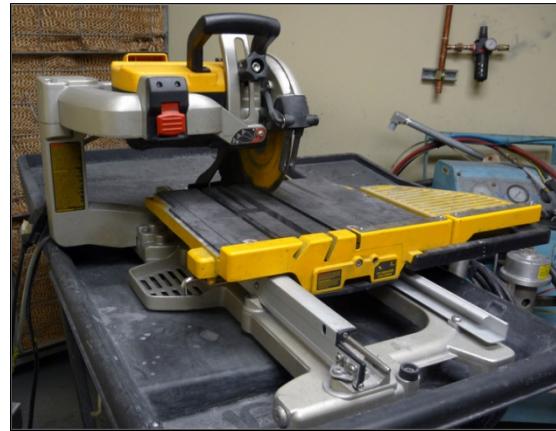
Figure 1.17 : Scie abrasive

Enfin, les extrémités des éprouvettes sont découpées à la scie abrasive à la longueur souhaitée de 250 mm (10'') (Figure 1.17).

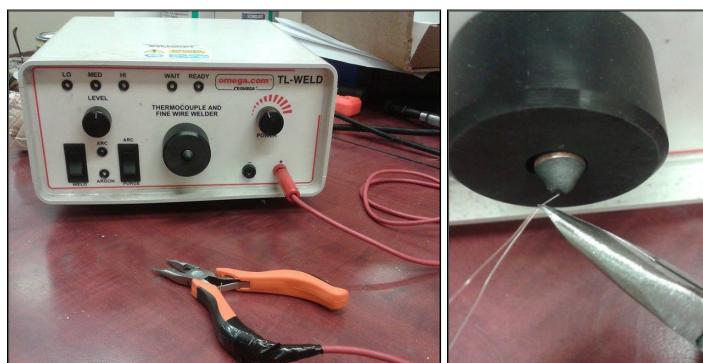
Figure 1.18 : Poste à soudé et soudure du thermocouple

Lors de l'usinage on souhaite mesurer la température de coupe. Pour cela, chaque outil est équipé de deux thermocouples de type K placés à 180° (Tableau 1-6). Ils consistent en deux fils d'environ 30 cm de long, l'extrémité de chaque fil est dénudée sur 1 mm, ils sont ensuite mis en contact avec la pince du poste de soudure (qui constitue le pôle négatif du poste) puis soudées à l'arc en mettant en contact avec la pointe du poste à souder (qui constitue le pôle positif du poste) (Figure 1.18). Les deux fils soudés forment ainsi le thermocouple, la partie soudée est la partie utile, celle qui va permettre la mesure de la température.

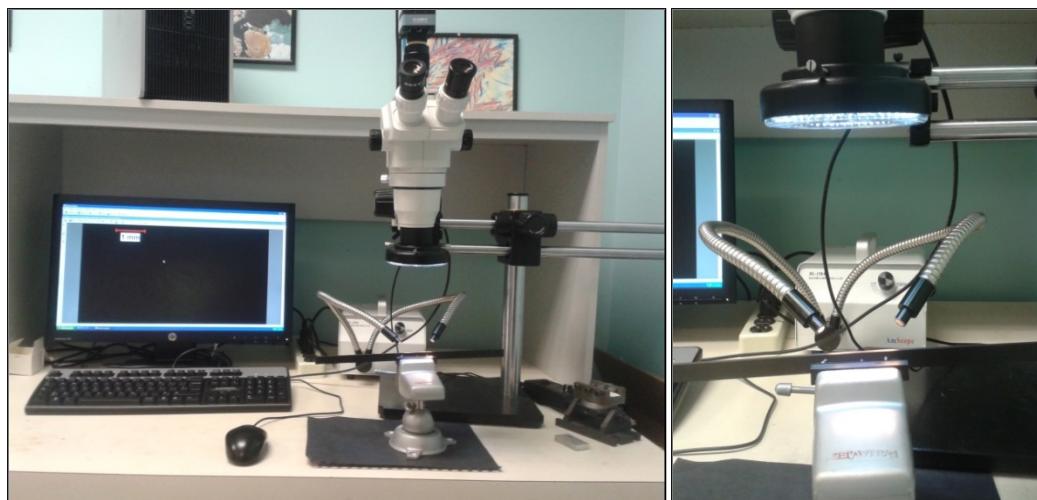
Figure 1.21 : Analyse de la surface usinée

Suite à l'usinage, la surface usinée des échantillons est observée à l'aide d'une loupe binoculaire associée à une caméra reliée à l'ordinateur (Figure 1.21).

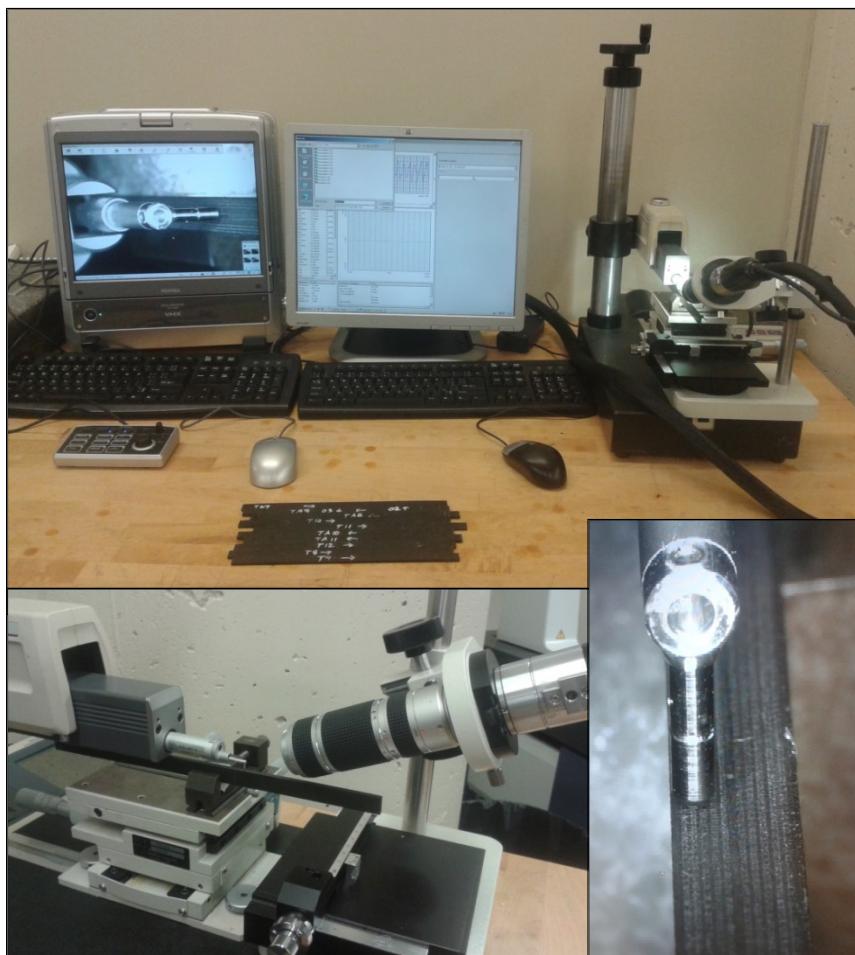
Figure 1.22 : Mesure de rugosité

Suite à l'analyse de la surface, on procède à la mesure de rugosité. On cherche ici à montrer si l'usure d'outil ou la température de coupe a une influence sur la rugosité de surface. Pour cela, la mesure se fait à l'aide d'un rugosimètre Surftest SJ-400 de Mitutoyo équipé d'une pointe diamant de  $90^\circ$  et de rayon  $2 \mu\text{m}$  en association avec le logiciel d'acquisition SURFPAK-SJ. L'éprouvette est montée dans un étau mobile suivant les trois axes pour éviter toute dispersion entre différentes éprouvettes. Pour améliorer la précision de la mesure, un microscope optique KEYENCE VHX-500FE est associé pour contrôler la position exacte de la pointe diamant du rugosimètre et assurer la mesure suivant un seul et même pli (Figure 1.22).

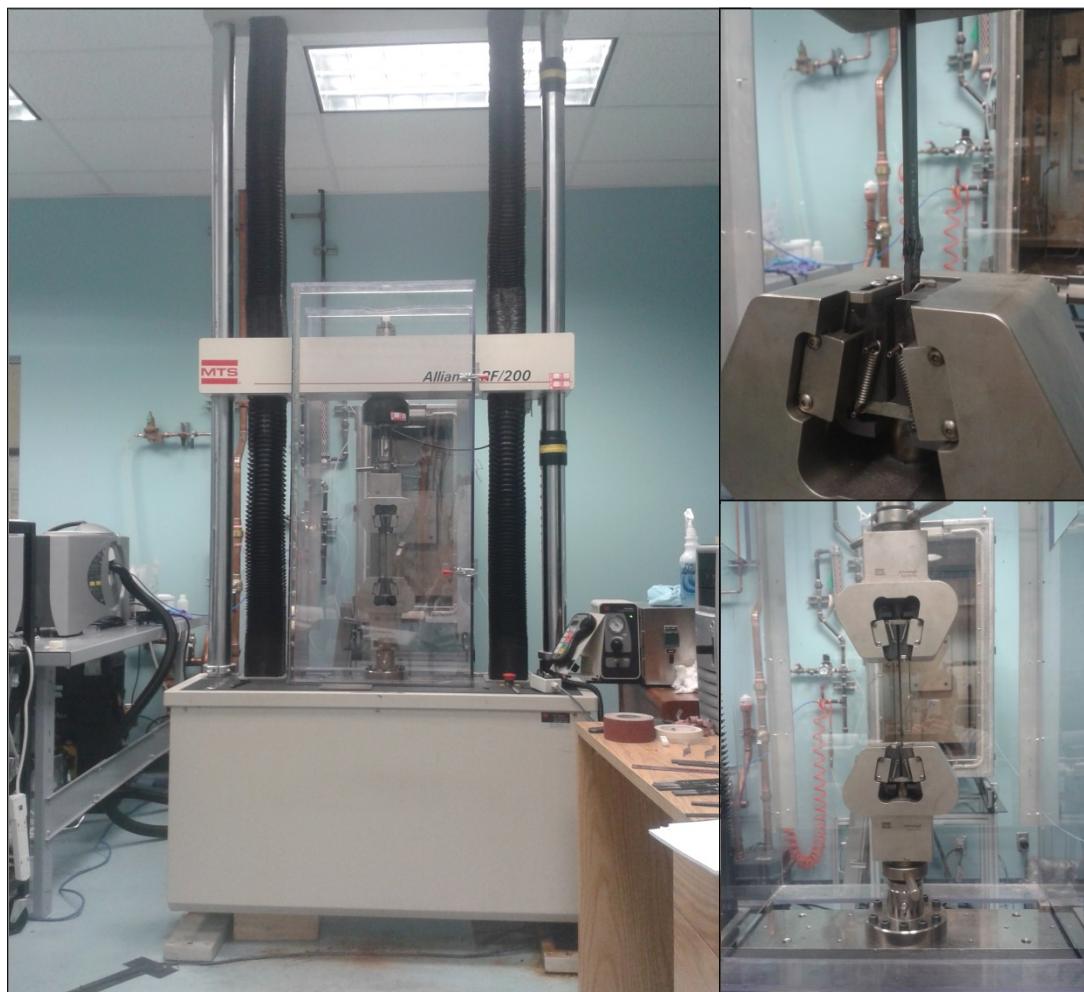
Figure 1.23 : Machine de traction

Pour la suite, les propriétés mécaniques en traction uni-axiale du stratifié sont obtenues. Ces essais sont réalisés sur la machine de traction Alliance RF/200 (Figure 1.23). Ils suivent en parti la norme ASTM D3039/D3039M-00.

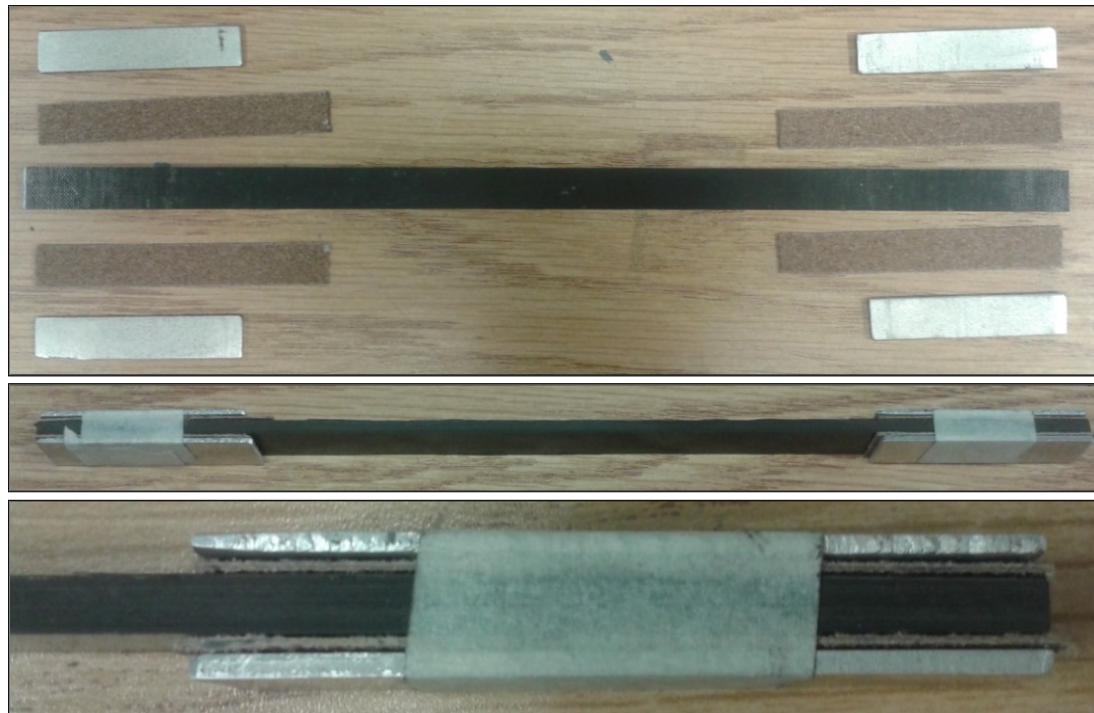
Figure 1.24 : Éprouvette de traction

L'éprouvette est prise dans les mors sur une longueur de 50 mm à chaque extrémité, comme conseillé par la norme. L'utilisation de talons en aluminium a été adoptée pour limiter le nombre de ruptures dans les mors. Pour cela deux talons en aluminium de 12 mm x 50 mm ou 6 mm x 50 mm (en fonction de la largeur de l'éprouvette) sont placés à chaque extrémité de l'éprouvette. Pour éviter tout glissement entre l'éprouvette et le talon en aluminium, on place du papier de verre double face de grain grossier (100) entre l'éprouvette et le talon (l'utilisation d'adhésif sert uniquement au maintien des éléments pour simplifier la manipulation, il n'a aucune influence sur l'essai de traction) (Figure 1.24).

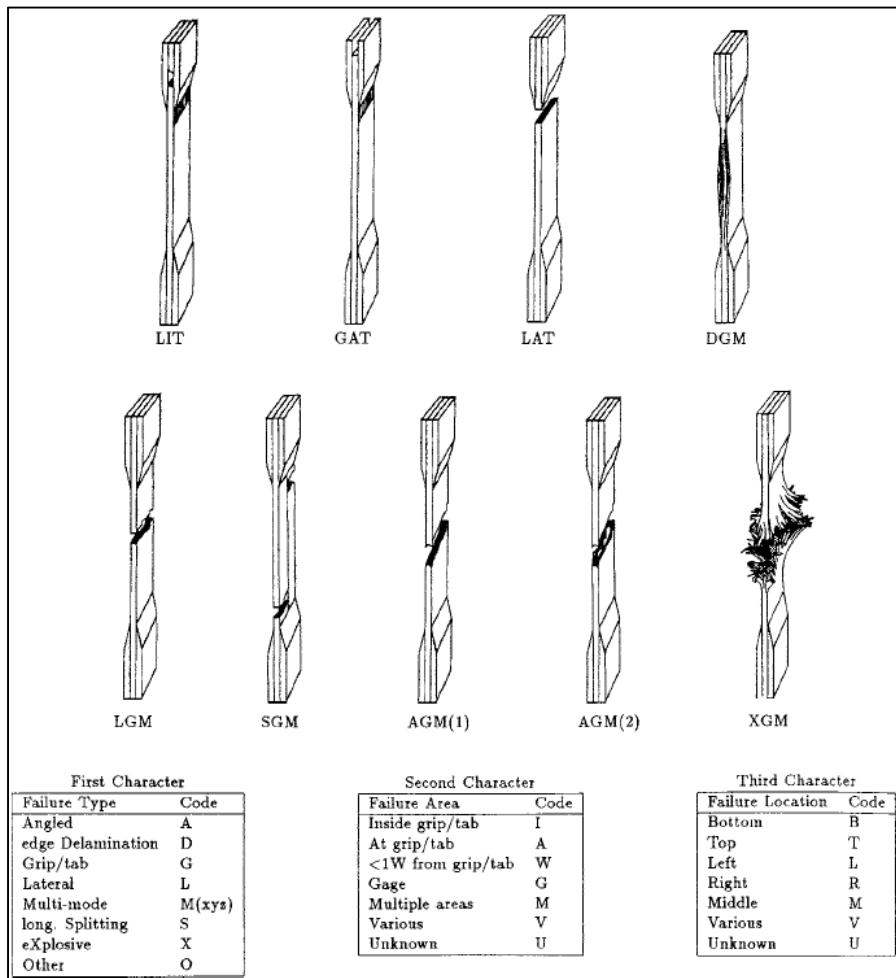
Figure 1.25 : Modes typiques de rupture (ASTM D3039M)

Les différents modes de rupture que l'on peut obtenir sont codés et définis par la norme à la Figure 1.25.

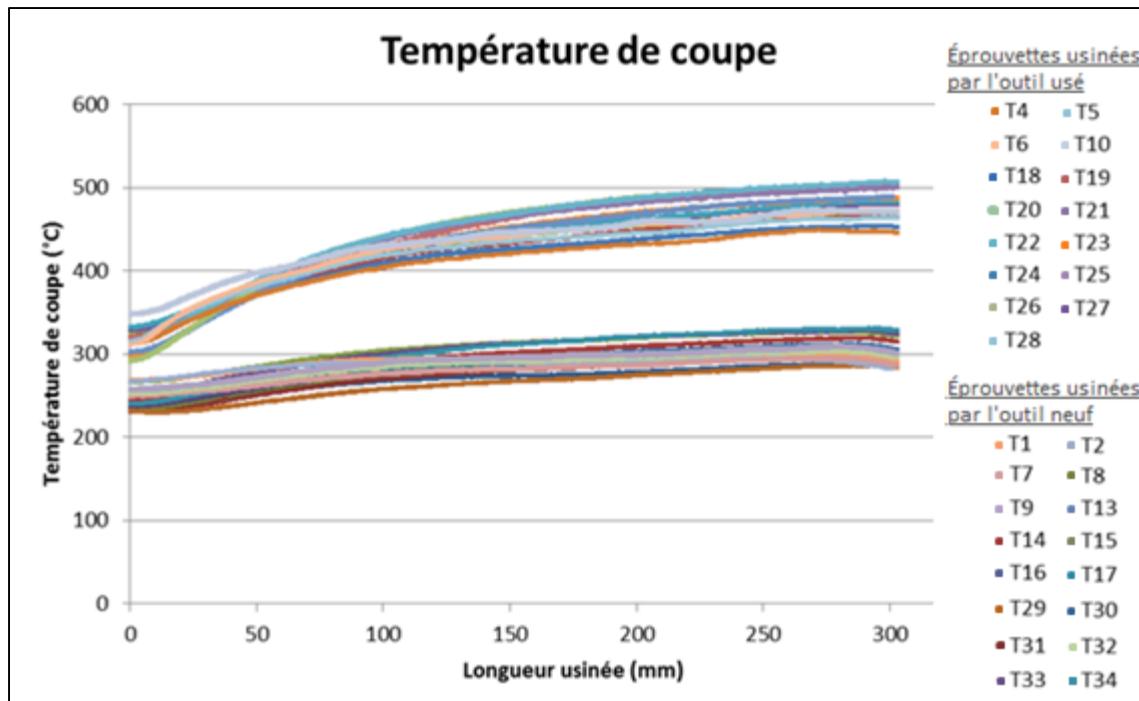
Figure 1.26 : Profils des températures de coupe

En ce qui concerne la température de coupe, l'outil neuf a été préchauffé à 350°C et une température de coupe constante de 300°C fut obtenue. La température a été constante tout le long de l'éprouvette, ce qui est excellent (Figure 1.26 et Figure 1.27). Pour le deuxième outil (outil usé), l'outil a été préchauffé à 400°C, pour une température de coupe de 475°C. Il a été impossible de préchauffé d'avantage l'outil, car la résine maintenant le thermocouple a tendance à entrer en ébullition au-delà de 400°C. Ainsi, il a été impossible d'obtenir de pallier de température constante (Figure 1.26 et Figure 1.27). L'intervalle de temps entre la fin du préchauffage et le début de l'usinage entraîne un baisse de température jusqu'à 250 - 300°C pour les deux outils. Globalement, pour chaque condition, les profils de température entre les échantillons sont identiques.

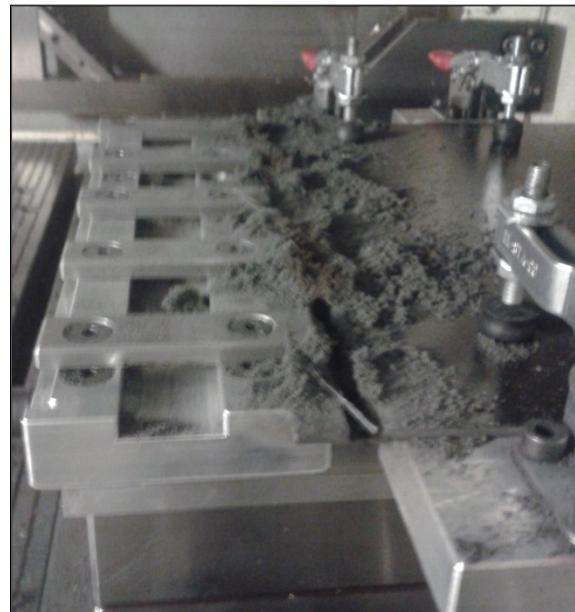
Figure 1.28 : Copeau sous forme de pâte  
(produit par l'outil usé)

Le sens d'usinage a été relevé sur les éprouvettes, en particulier pour celles usinées par l'outil usé où la température de coupe n'est pas constante tout le long de l'éprouvette. Il sera ainsi possible de voir si la rupture en traction se fait dans la zone la plus affectée thermiquement. On distingue aussi une grande influence de l'usure d'outil sur la température de coupe mais aussi sur le copeau obtenu. En effet, avec l'utilisation d'un outil usé, la température de transition vitreuse de la résine est largement atteinte, ce qui se traduit par la fonte de la résine, et le copeau qui est normalement une poudre noire fine avec un outil neuf, se transforme en une sorte de pâte qui reste concentrée sur la zone de coupe. Cette pâte peut aussi être à l'origine d'une mauvaise évacuation de la chaleur, ce qui augmente l'endommagement thermique (notamment sur la surface supérieure). On a aussi pu constater l'apparition de fumée lors de l'usinage, et le copeau sous forme de pâte fumait encore 5 minutes après la fin de la coupe (Figure 1.28).

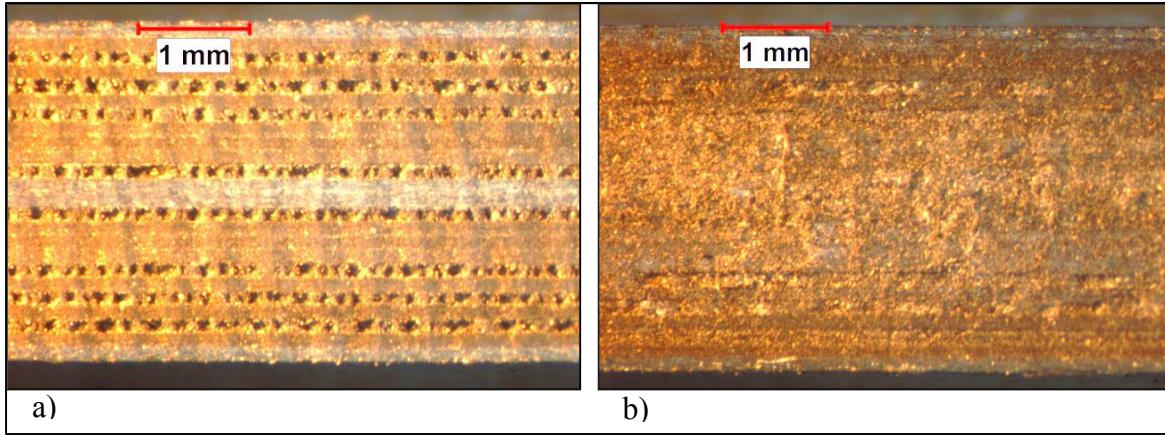
Figure 1.31 : Surface usinée avec a) un outil neuf et b) un outil usé

Pour les échantillons usinés par un outil usé, on distingue très clairement la présence d'endommagements thermiques. Il n'y a aucune distinction des plis, ce qui traduit un étalement de la matrice dégradée. Il est clair que la température de transition vitreuse a été atteinte sur la surface, ce qui engendre une fonte de la résine et une homogénéisation de la surface. On peut aussi voir l'apparition d'autres défauts tels que l'arrachement de fibres ou la présence de fibres non coupées (Figure 1.32).

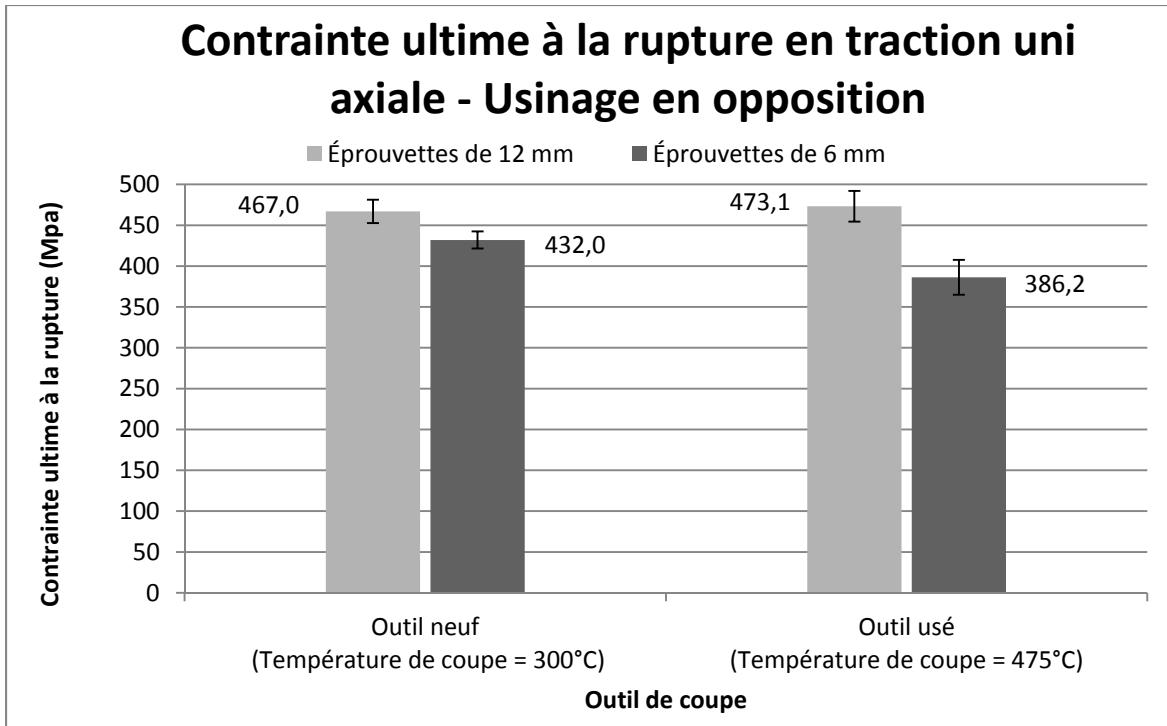
Figure 1.38 : Contrainte ultime à la rupture en traction uni-axiale – Usinage en opposition

Il semble donc que l'usure d'outil a une influence sur les propriétés mécaniques à partir d'une largeur critique. Malheureusement, il est impossible de distinguer si les défauts mis en évidence et occasionnant les pertes de résistance sont d'origine mécanique ou thermique. En effet, pour les éprouvettes usinées avec un outil neuf par exemple, il ne devrait y avoir aucune différence dans la contrainte ultime entre les deux types d'éprouvettes puisqu'une contrainte est indépendante de la section (donnée en MPa assimilable à une pression). En prenant comme hypothèse que le matériau usiné avec un outil neuf n'est pas affecté thermiquement, la baisse de propriété pour les éprouvettes de 6 mm de large montre bien que les défauts d'origine mécanique sont en partie à l'origine de cette baisse observée.

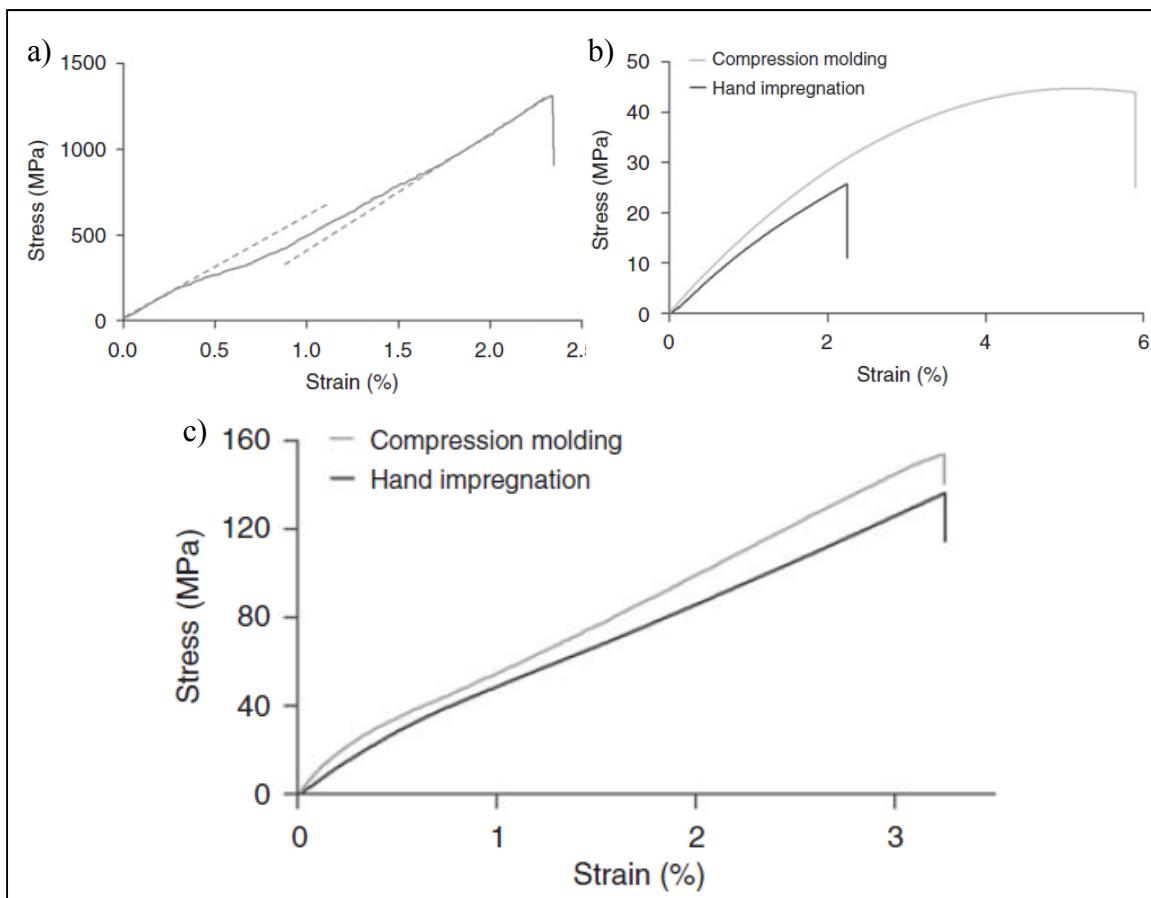
Figure 2.5 : Courbe contrainte-déformation de a) fibre élémentaire de lin, b) résine polyester pure, c) composite contenant environ 20% de fibres (Charlet et al., 2010a).

Les résultats de Charlet (2010) corroborent ceux de Baley. L'auteur montre que le comportement mécanique de la fibre comporte deux zones linéaires qui suivent une loi de Hook et une zone non linéaire avec une augmentation du module d'Young avec la contrainte appliquée (Figure 2.5 a). Il montre aussi que le comportement en traction des fibres seules et du composite renforcé de fibres de lin est semblable, ce qui prouve que les fibres de lin sont bonnes pour renforcer les matrices plastiques et que la cohésion fibre/matrice est correcte. (Figure 2.5 a, b, c). Enfin, Charlet met en évidence une augmentation de la résistance en traction et du module d'Young avec l'augmentation du pourcentage volumique de fibres dans le composite (Figure 2.6). Encore une fois, ceci prouve la bonne capacité des fibres de lin comme renfort pour les composites (Charlet et al., 2010a; Charlet et al., 2010b). Alvarez (2009) observe une augmentation des propriétés mécaniques en traction et en flexion d'une matrice polyamide renforcée de fibres naturelles de 2 à 5 fois supérieure à celles de la matrice seule. Il trouve également une augmentation des propriétés mécaniques avec l'augmentation du pourcentage volumique de fibres (Alvarez de Arcaya et al., 2009; Alvarez, Rusckaite et Vazquez, 2003).

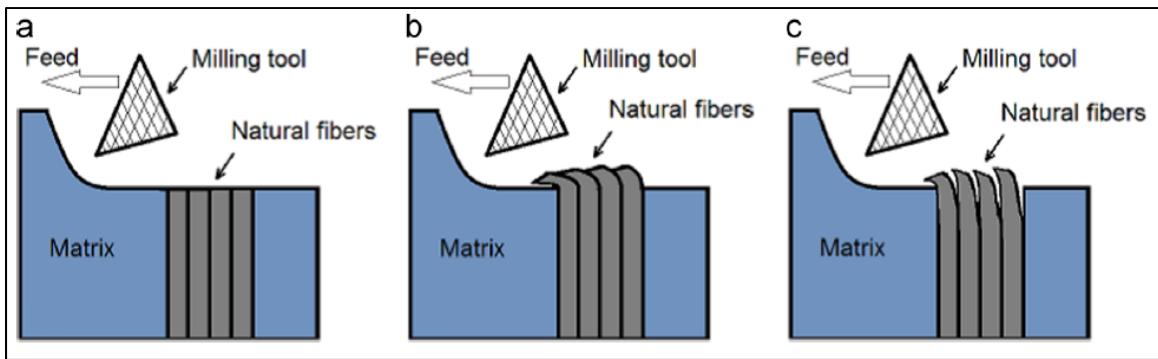
Figure 2.12 : Principaux mécanismes de coupe des fibres naturelles. a) Cisaillement idéale, b) Cisaillement réel, c) Cisaillement réel avec rupture de l'interface fibre-fibre (Chegdani et al., 2015)

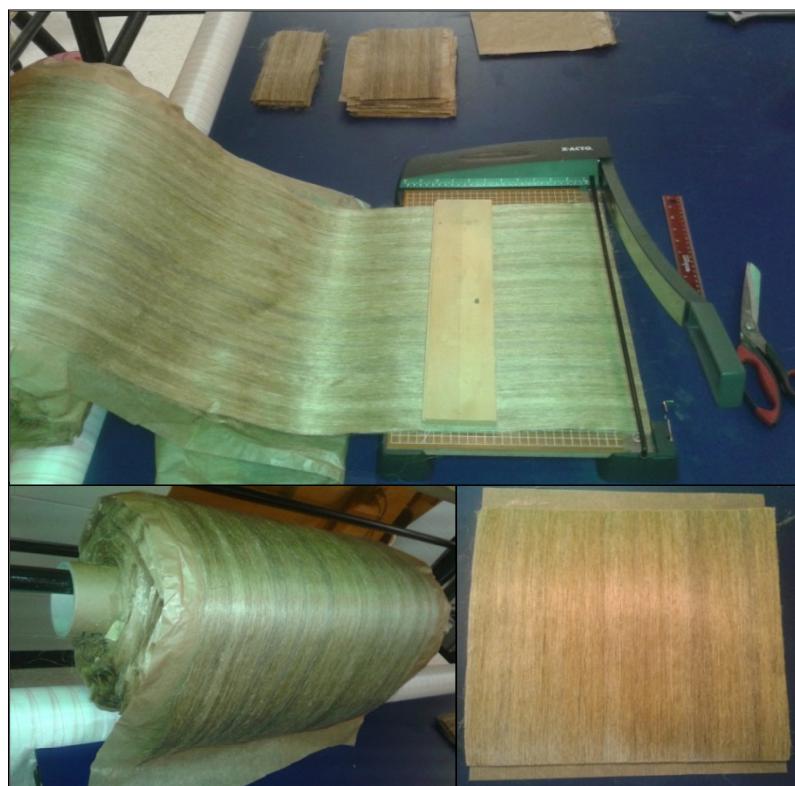
Figure 2.13 : Découpe des plis

Des plaques de 28 cm x 28 cm (11" x 11") ont été produites par le procédé d'injection de résine. Différents empilements ont été réalisés, soit [0]<sub>8</sub> (empilement de 8 couches à 0°) et [±45]<sub>4</sub> (empilement par intermittence d'une couche à +45° et -45°) pour l'étude de l'usinabilité suivant différentes orientations de fibres. Les fibres unidirectionnelles de lin sont fournies en rouleau de 40 cm de large. À partir du rouleau, 8 plis de 28 cm x 28 cm sont découpés puis empilés (Figure 2.13).

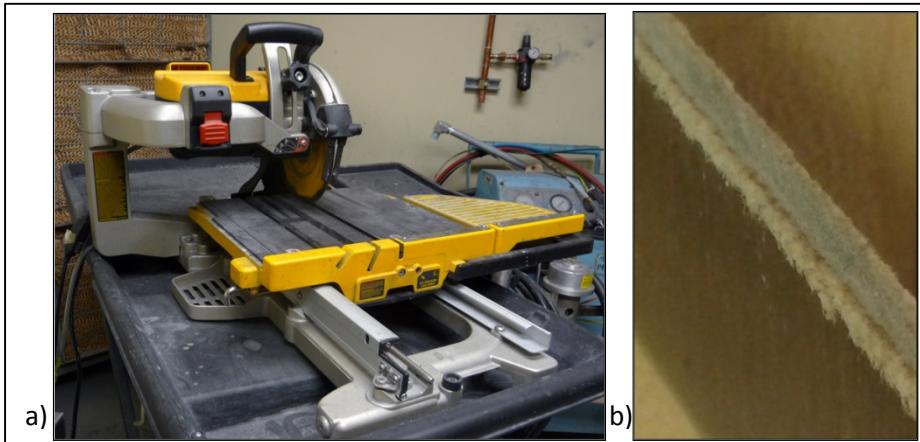
Le premier essai préliminaire consiste à observer l'usinabilité du lin face à une méthode de coupe simple, soit la scie abrasive (Figure 2.17 a). La découpe est effectuée suivant les différentes orientations de fibres et pour deux vitesses d'avance (lente et rapide). L'avance se faisant manuellement, elle ne peut être contrôlée, il s'agit plus ici d'un critère qualitatif d'appréciation. La découpe a d'abord été faite à sec (Figure 2.17 b)) puis avec une lubrification à l'eau (Figure 2.18).

Figure 2.17 : a) Scie abrasive, b) Découpe à la scie sans lubrification dans le sens des fibres à 90°

La découpe à la scie fournie un fini de surface très médiocre quelque-soit le type de lubrification ou la vitesse d'avance. On observe une surface brûlée et une forte délamination du pli de surface, en particulier pour les fibres orientées à 90° et +/- 45°. Les fibres non coupées du pli de surface ne sont pas très hautes (< 1 mm) mais sont denses et consistent d'avantage par une délamination du pli de surface sur toute la longueur usinée plutôt que de quelques fibres non coupées (Figure 2.18). La délamination est plus forte pour des vitesses d'avance plus rapides.

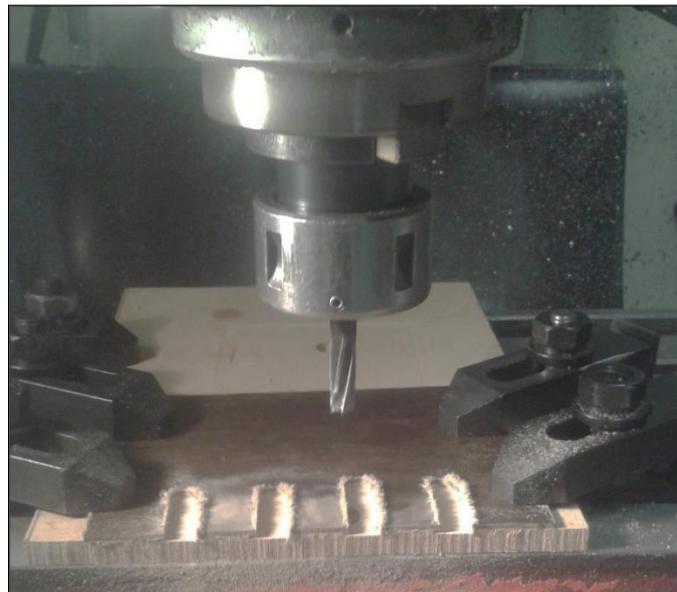
Figure 2.24 : Montage d'usinage

Les opérations de détourage sont réalisées sur une fraiseuse conventionnelle avec un outil carbure revêtu diamant CVD de diamètre 9.5 mm muni de 6 dents (Figure 2.24).

La fraiseuse conventionnelle offre une plage très limitée de paramètres de coupe. La vitesse maximale de rotation de la broche est de 5000 tr/min ( $V_c = 150$  m/min) et seule la vitesse d'avance de la table est réglable et sa valeur max est de 900 mm/min. Les paramètres de

Les divers outils testés précédemment ne montrent pas de bons résultats. Les outils abrasifs arrachent la matière et les fraises à détourer possèdent un angle d'hélice positif créant beaucoup de fibres non coupées dépassant la surface. Même si la méthode sandwich fournit de bons résultats, elle est contraignante à mettre en œuvre. Ce dernier essai consiste donc à opérer des rainures à l'aide d'un outil à angle d'hélice nul. Il s'agit d'un outil deux dents en carbure équipé de plaquettes de diamant PCD très tranchantes (Figure 2.32). Le montage (Figure 2.24) et le protocole d'essais (Tableau 2-6, bande #1) sont identiques aux précédents

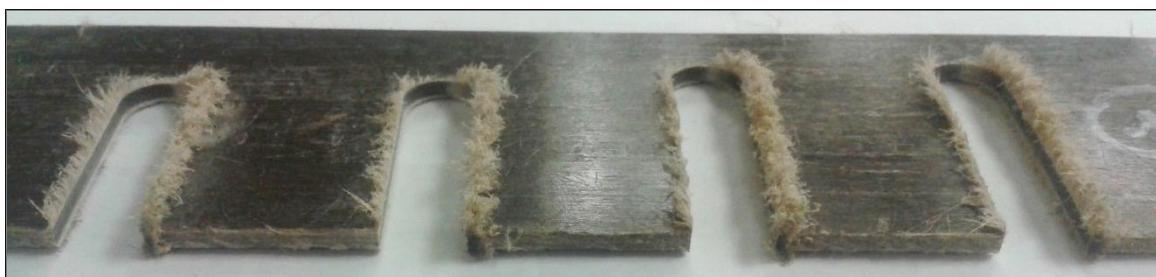
Figure 2.27 : Zoom sur la bande #3

Le mode de coupe en opposition (côté gauche de la rainure) fournit les meilleurs résultats avec une surface plus propre que le mode en avalant (côté droit de la rainure) et moins de fibres non coupées d'une hauteur de 1-2 mm contre 3-4 mm pour le mode en avalant (Figure 2.26 et Figure 2.27).

Aucun des paramètres testés ne fournit de résultats satisfaisants vis-à-vis de la section coupée. Il y a toujours présence de fibres non coupées. De plus, l'épaisseur de passe ne semble pas être un paramètre affectant la quantité de fibres non coupées. Une vitesse d'avance faible produit moins de fibres non coupées tandis qu'une plus forte vitesse d'avance en produit plus, cependant cette influence est très légère. La vitesse de coupe ne semble pas avoir une quelconque influence sur ce phénomène (Figure 2.26 et Figure 2.27).

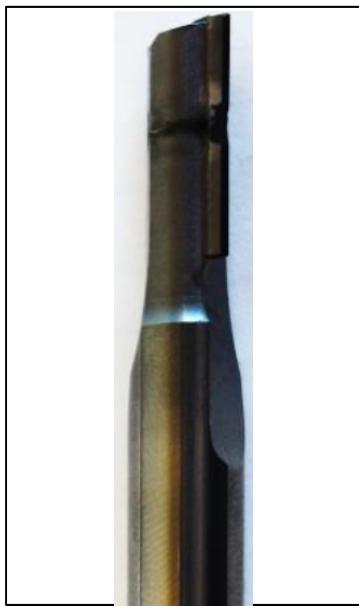
Figure 2.32 : Outil avec plaquettes diamant PCD

essais et sont effectués sur une fraiseuse conventionnelle. Seulement quatre rainures sont usinées à plein engagement de l'outil, en faisant varier deux vitesses de coupe et deux vitesses d'avance.

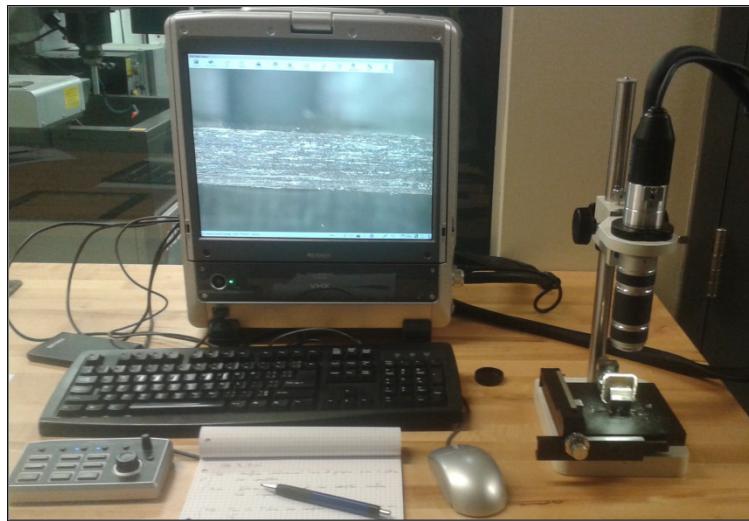
Figure 2.41 : Montage d'analyse de la surface usinée

Suite au détourage des échantillons, les surfaces usinées sont analysées à l'aide d'un microscope optique KEYENCE VHX-500FE (Figure 2.41) afin de déterminer visuellement si les paramètres de coupe ont une influence sur le fini de surface. Le mode de coupe des fibres selon leurs orientations est aussi observé.

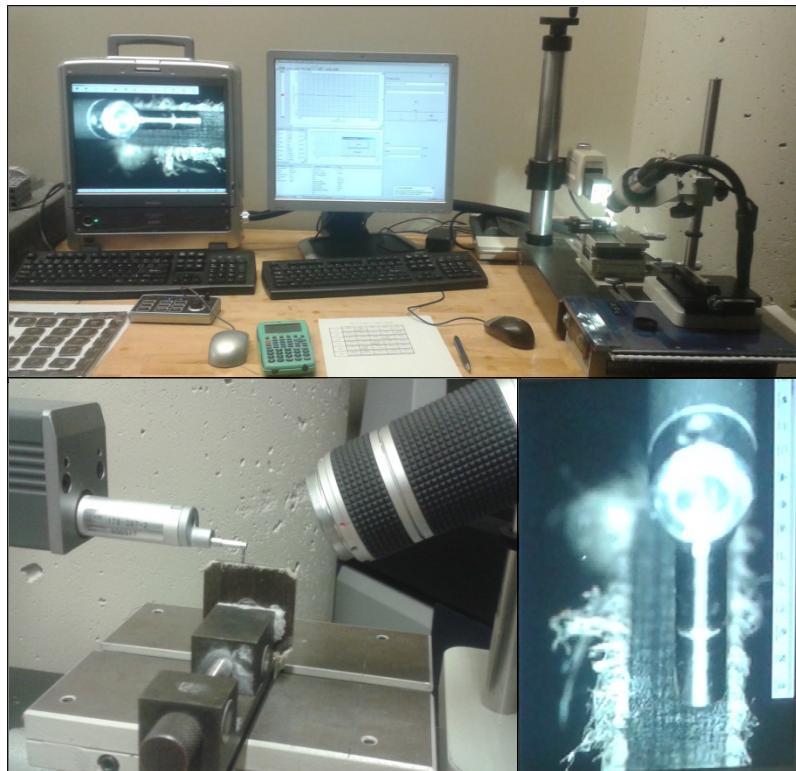
Figure 2.42 : Montage de mesure de rugosité

Suite à l'analyse de la surface, on procède à la mesure de rugosité. On cherche ici à montrer si les paramètres de coupe ou l'orientation des fibres ont une influence sur la rugosité de surface. Pour cela, la mesure se fait à l'aide d'un rugosimètre Surftest SJ-400 de Mitutoyo équipé d'une pointe diamant de  $90^\circ$  et de rayon  $2 \mu\text{m}$  en association avec le logiciel d'acquisition SURFPAK-SJ. L'éprouvette est montée dans un étau mobile suivant les trois axes pour éviter toute dispersion entre les différentes éprouvettes. Pour améliorer la précision de la mesure, un microscope optique KEYENCE VHX-500FE est utilisé pour contrôler la position exacte de la pointe diamant du rugosimètre et assurer la mesure suivant un seul pli du stratifié (Figure 2.42).

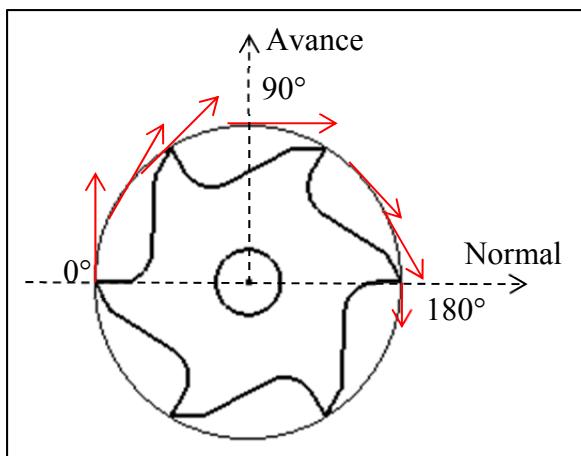
Figure 2.67 : Schéma des forces de coupe

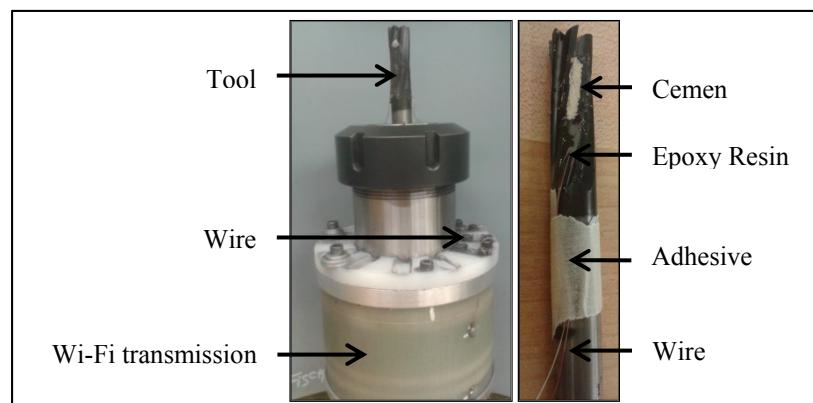
Figure 2.4: Mandrel and tool equipped with thermocouple
