ÉCOLE DE TECHNOLOGIE SUPÉRIEURE  
UNIVERSITÉ DU QUÉBEC

COMME EXIGENCE PARTIELLE  
À L'OBTENTION DE LA MAÎTRISE EN GÉNIE MÉCANIQUE  
M. Sc. A.

INFLUENCE DE LA TEMPÉRATURE DE COUPE SUR LES PROPRIÉTÉS  
MÉCANIQUES EN TRACTION UNI-AXIALE D'UN COMPOSITE CARBONE/ÉPOXY  
ET ÉTUDE DE L'USINABILITÉ D'UN COMPOSITE LIN/ÉPOXY

MONTRÉAL, LE 12 JUIN 2015

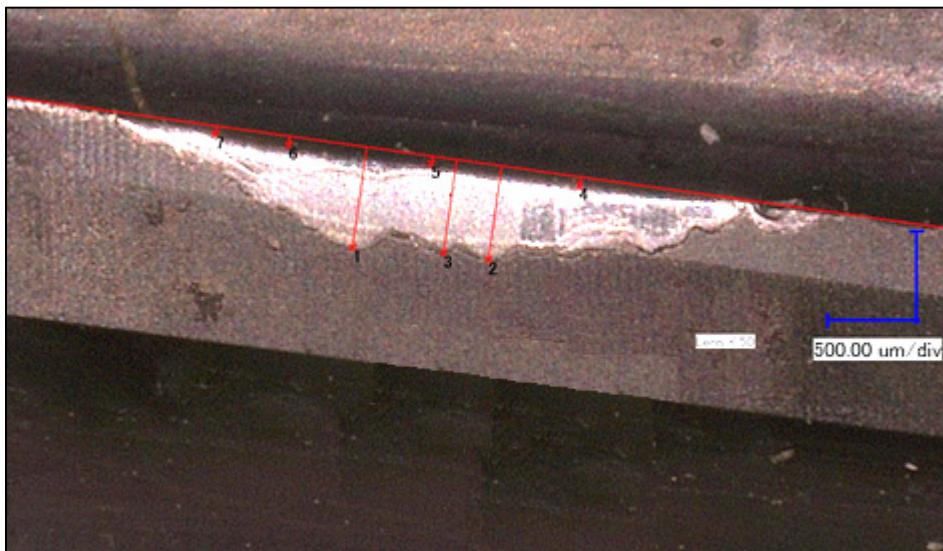
Figure 2.5: Tool wear before machining ( $V_b=50\mu\text{m}$ ,  $V_{ba}=550\mu\text{m}$ , Lens x50)

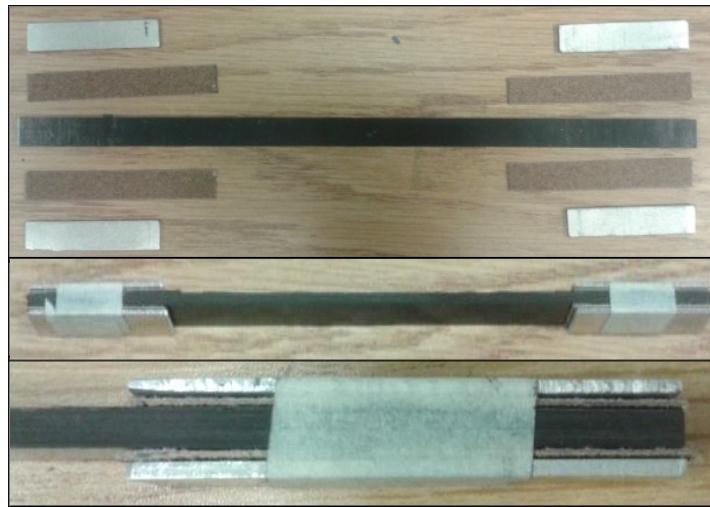
**Figure2.6: Sample with sandpaper and aluminium tabs**

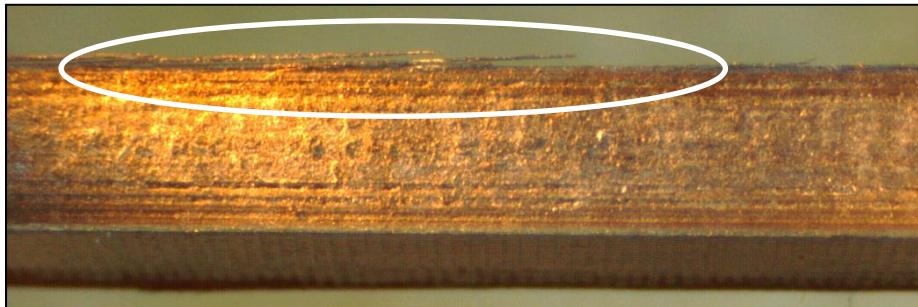
**Figure 3.6: Delamination of test coupon machined using the worn tool**
