Effet des paramètres de coupe sur la microstructure des
couches subsurfaciques induites par tournage dur de
l'Inconel 718

THÈSE PAR ARTICLES PRÉSENTÉE À L'ÉCOLE DE TECHNOLOGIE
SUPÉRIEURE COMME EXIGENCE PARTIELLE À L'OBTENTION DU
DOCTORAT EN GÉNIE
Ph. D.

MONTREAL, LE 24 AVRIL 2018

ÉCOLE DE TECHNOLOGIE SUPÉRIEURE
UNIVERSITÉ DU QUÉBEC

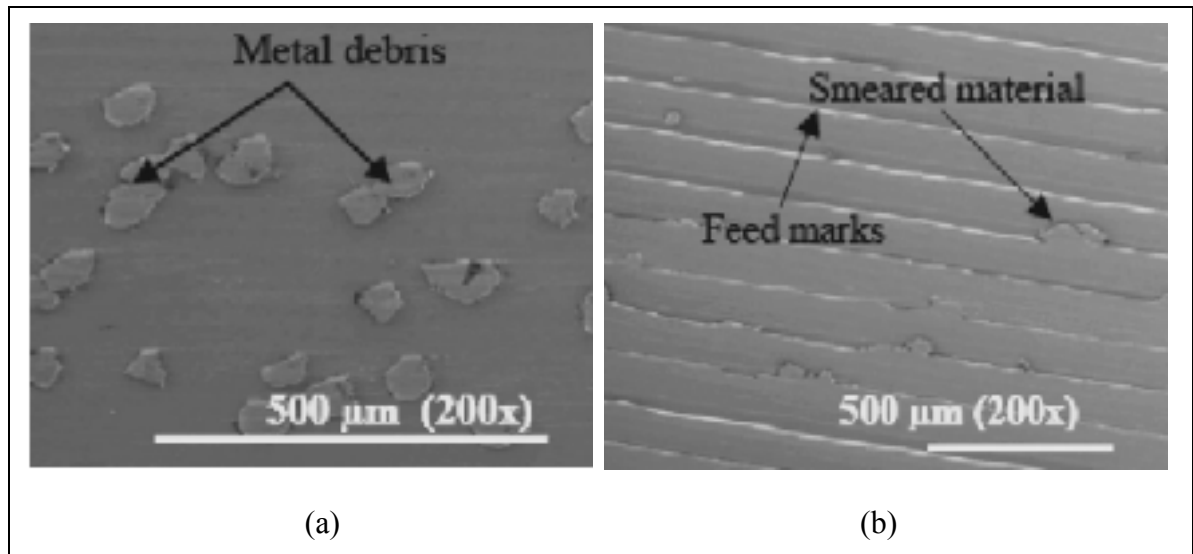
Figure 1.7 Exemples de défauts en surface : (a) des débris métalliques et (b) les marques d'avance et les zones de frottement (Pawade et al., 2007)

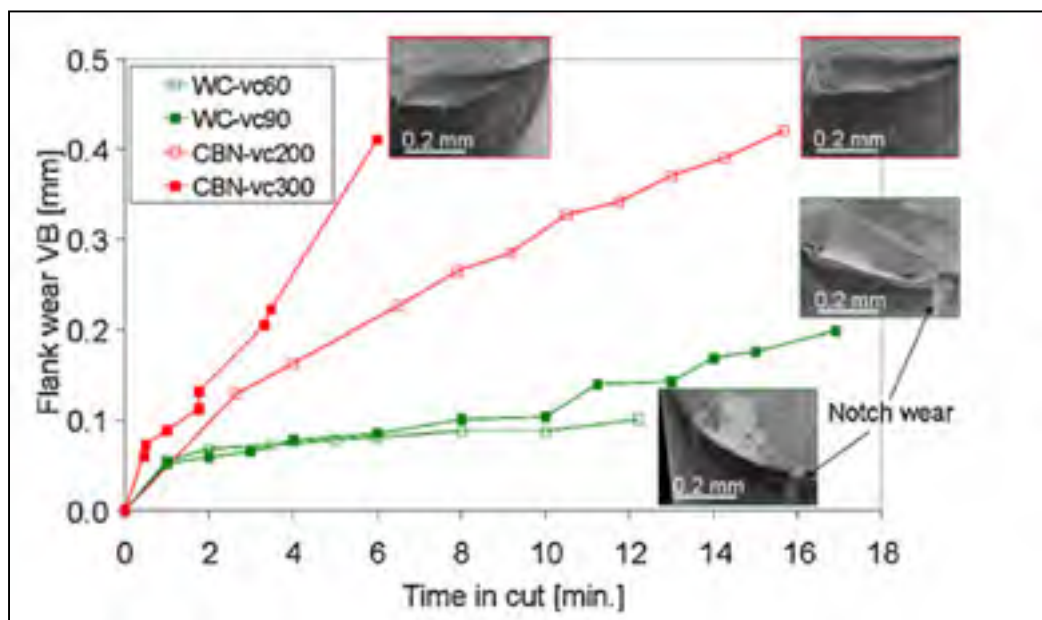
Figure 1.10 Influence de la vitesse de coupe et du temps d'usinage sur l'usure de l'outil de coupe (M'Saoubi et al., 2012)

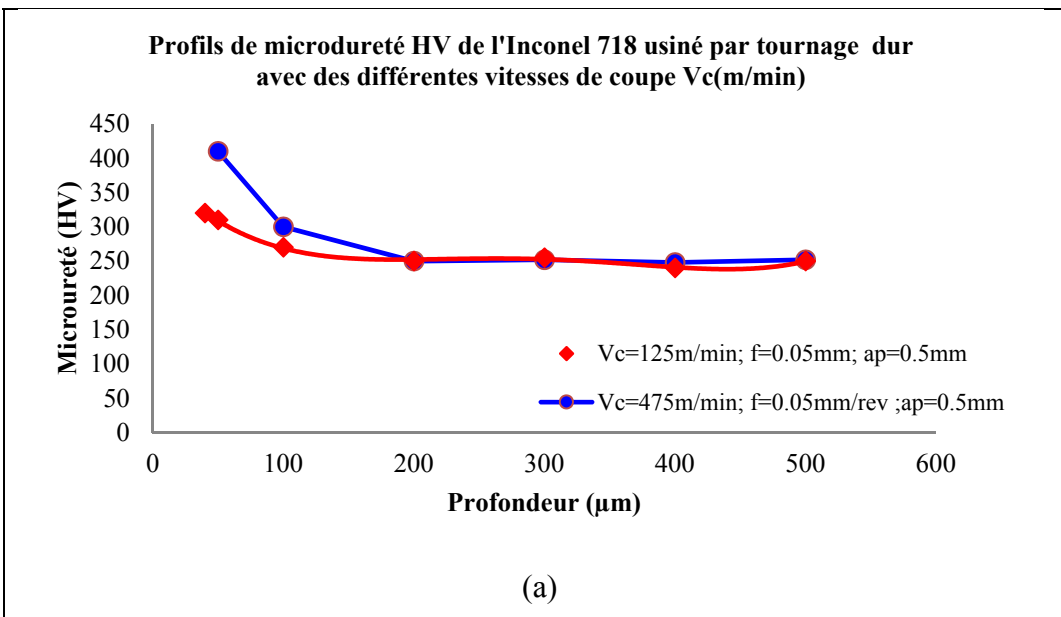
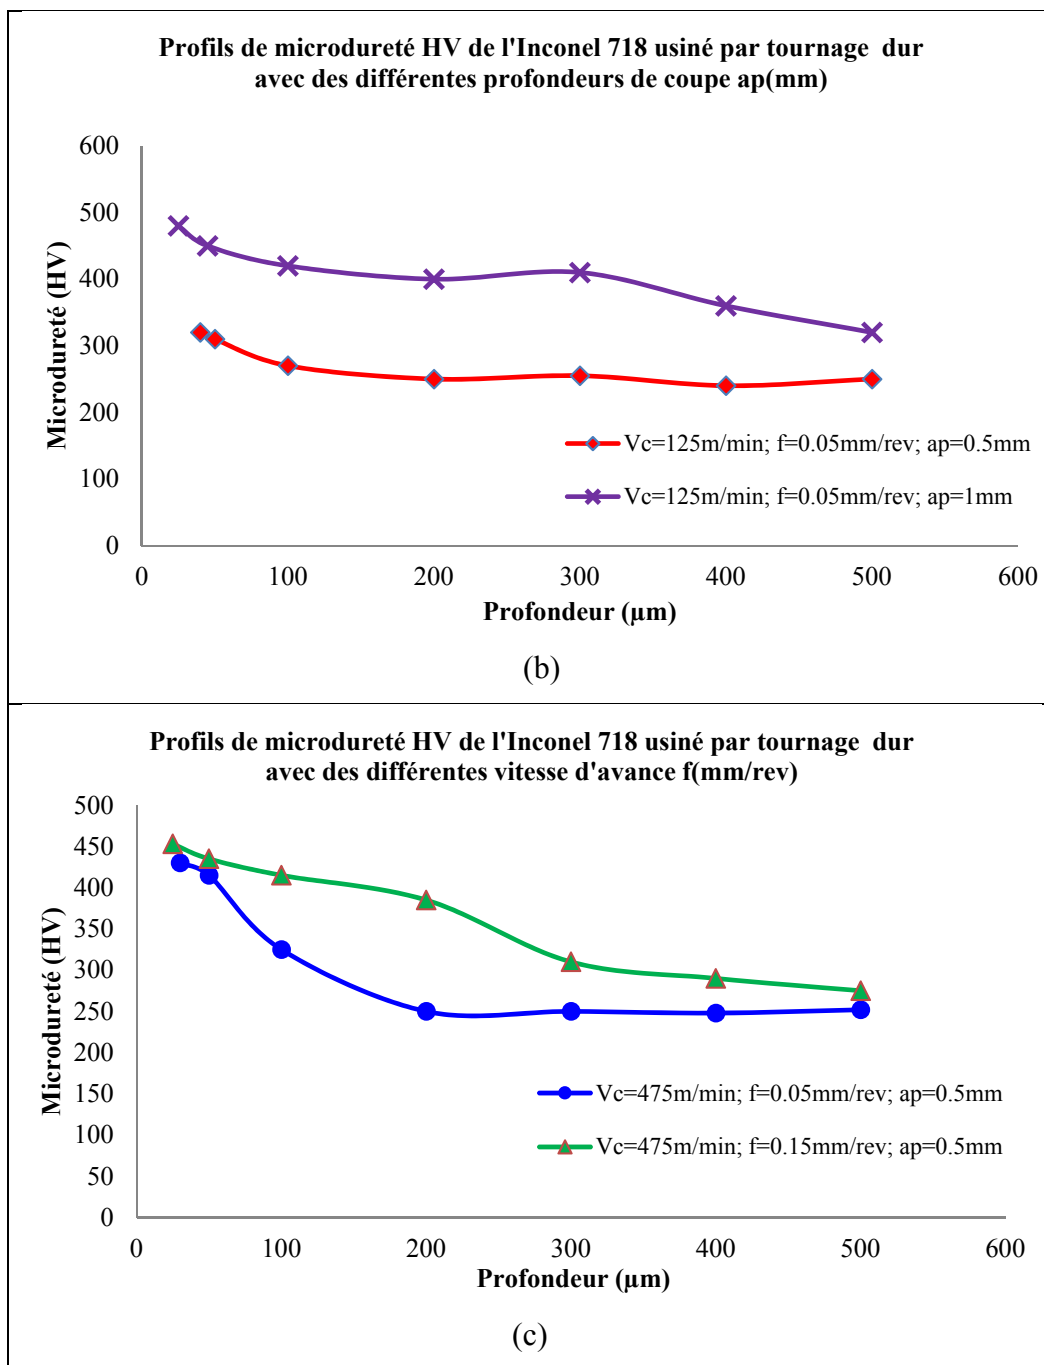
Figure 1.11 Impact des paramètres de coupe par tournage dur sur l'évolution de la microdureté : (a) effet de la vitesse de coupe, (b) effet de la profondeur de passe et (c) effet de l'avance (Pawade, Joshi et Brahmankar, 2008)

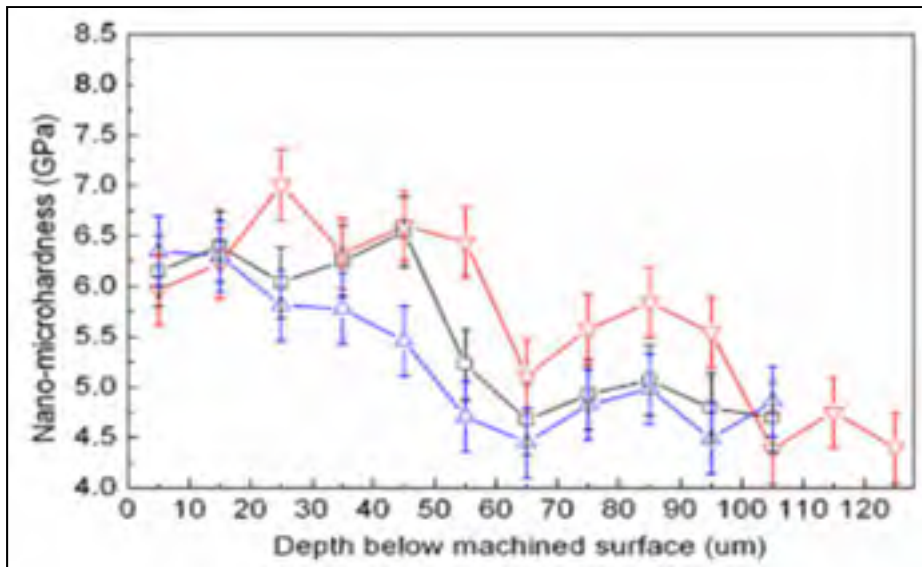
Figure 1.12 Évolution de la nanodureté d'une pièce usinée par tournage dur du superalliage NiCr20TiAl avec des différentes conditions de coupe (Zou et al., 2009) :

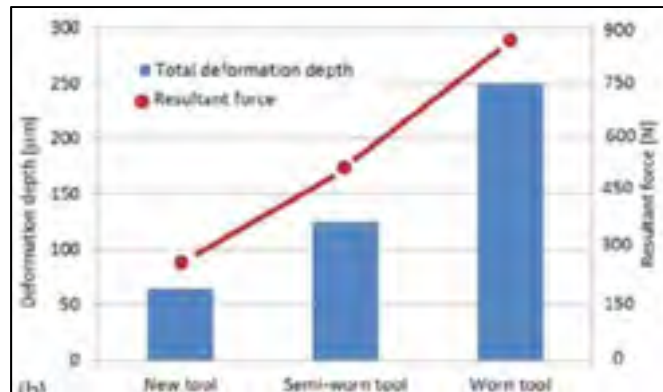
Figure 1.16 Effet de l'usure de l'outil sur l'épaisseur de la couche déformée plastiquement (Zhou et al., 2011c)

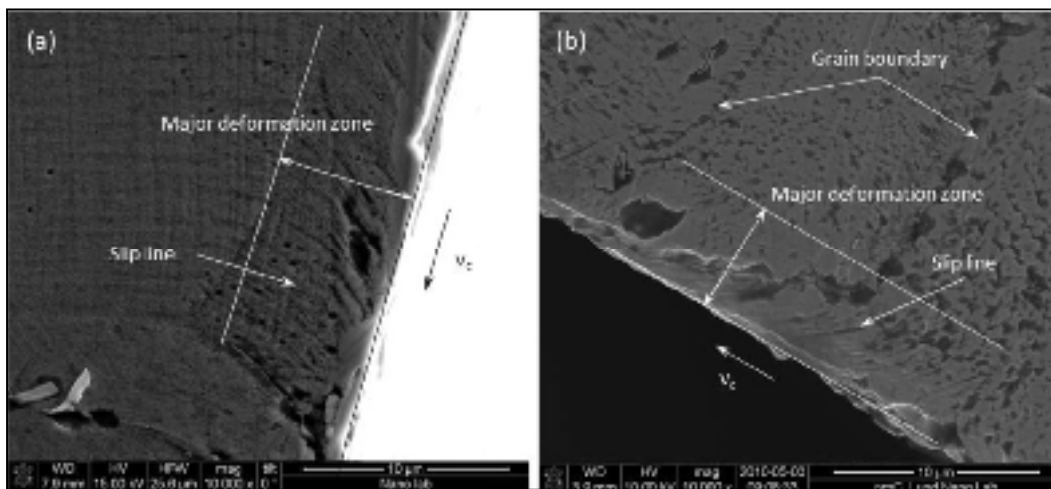
Figure 1.18 Caractérisation qualitative de l'épaisseur de la couche déformée plastiquement dans le cas de l'usinage de l'Inconel 718 (Zhou, Bushlya et Stahl, 2012)

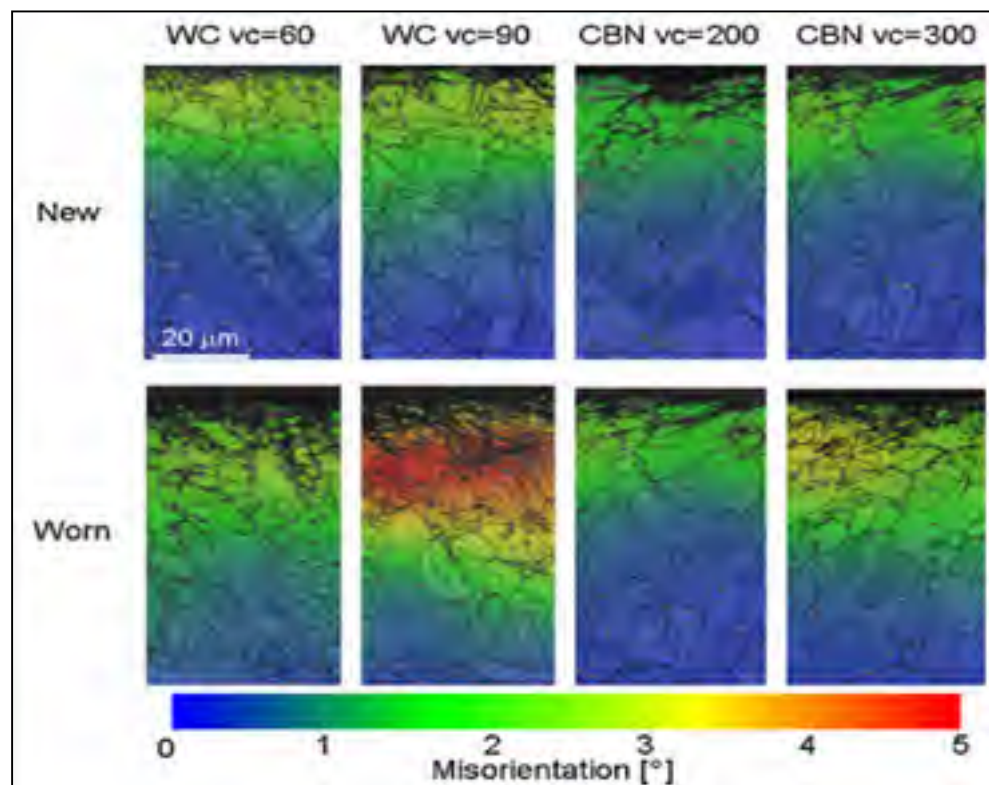
Figure 1.19 Cartes EBSD montrant l'évolution des déformations dans le cas de l'usinage de l'Inconel 718 en fonction de l'état de l'outil et de la vitesse de coupe (M'Saoubi et al., 2012)

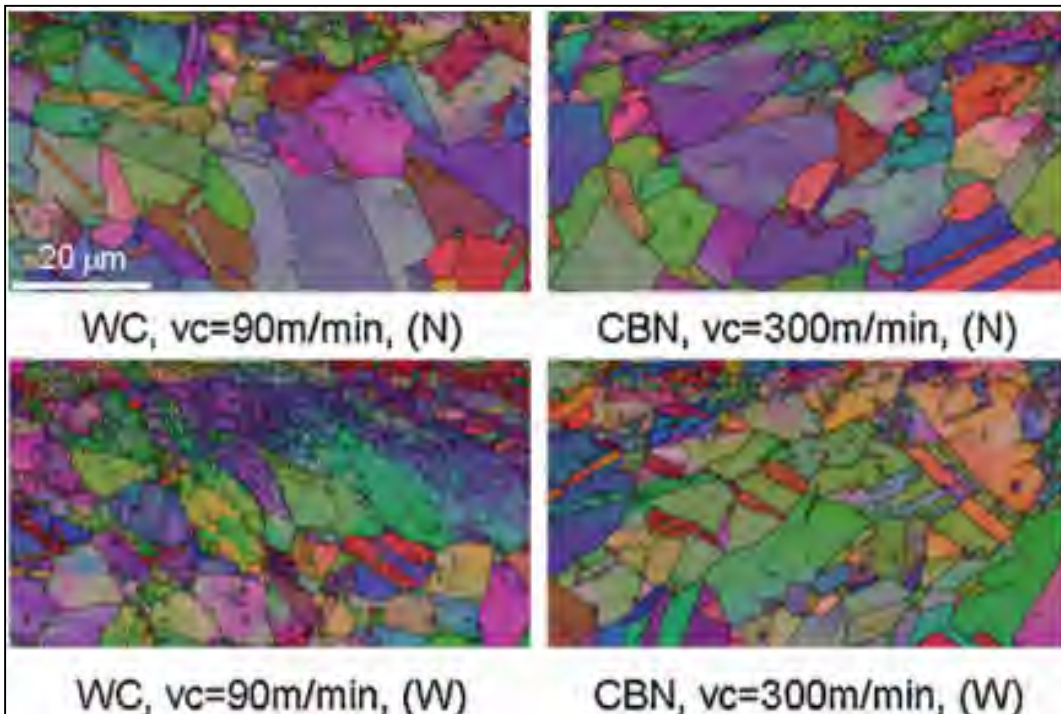
Figure 1.20 Cartes EBSD qui montrent la présence des zones recristallisées en surface et en sous-couches d'une pièce en Inconel 718 usinée par tournage dur à l'aide des différentes vitesses de coupe et des différents outils

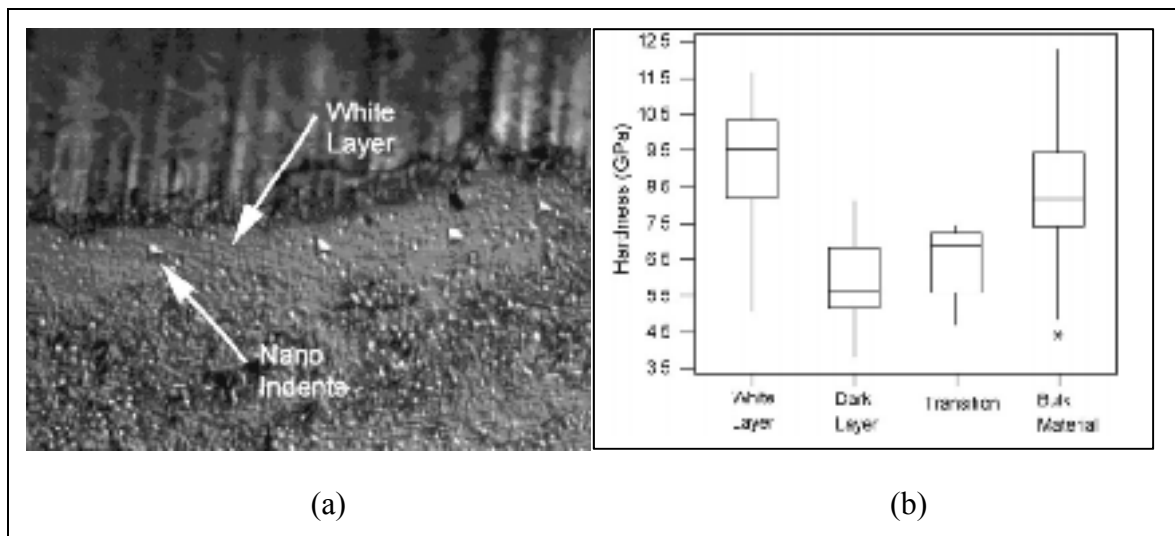
Figure 1.26. Évolution de la dureté de la surface usinée vers le matériau de base : (a) image montre les localisations des indentations et (b) la courbe d'évolution de la dureté (Smith et al., 2007)

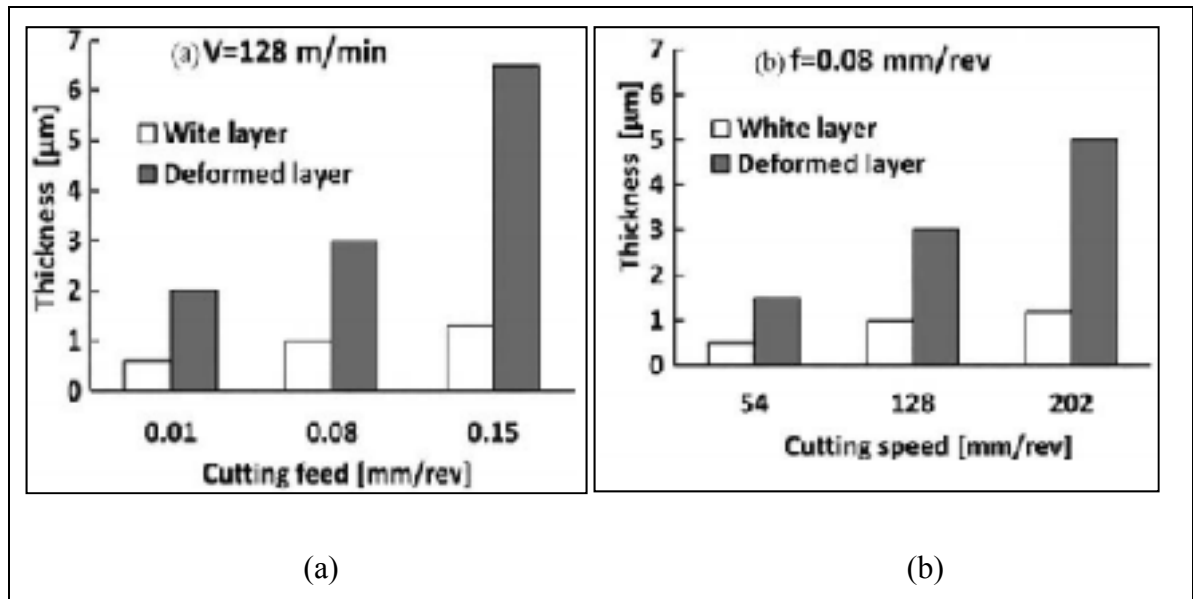
Figure 1.29 Effet de l'usinage sur l'épaisseur de la couche déformée et de la couche blanche : (a) effet de la vitesse d'avance et (b) effet de la vitesse de coupe (Jomaa, Songmene et Bocher, 2016)

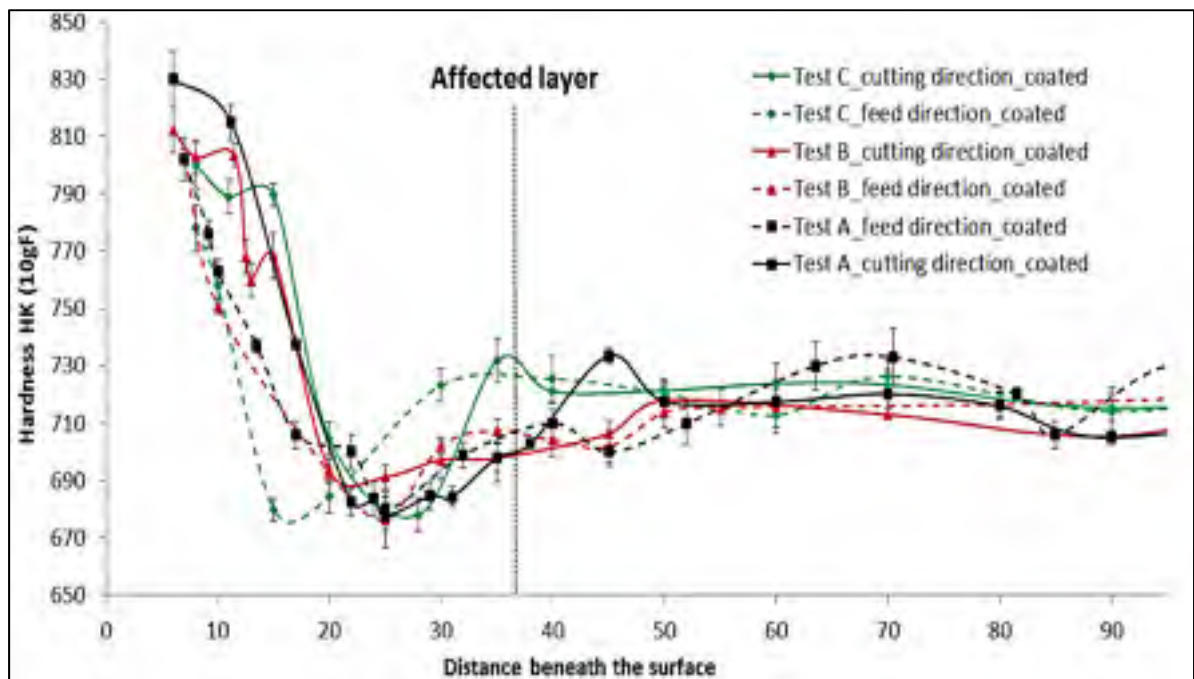
Figure 3.10 Evolution of the Knoop microhardness beneath the machined surface for the tests A, B and C: Dashed lines (feeding direction) and continuous lines (cutting direction)

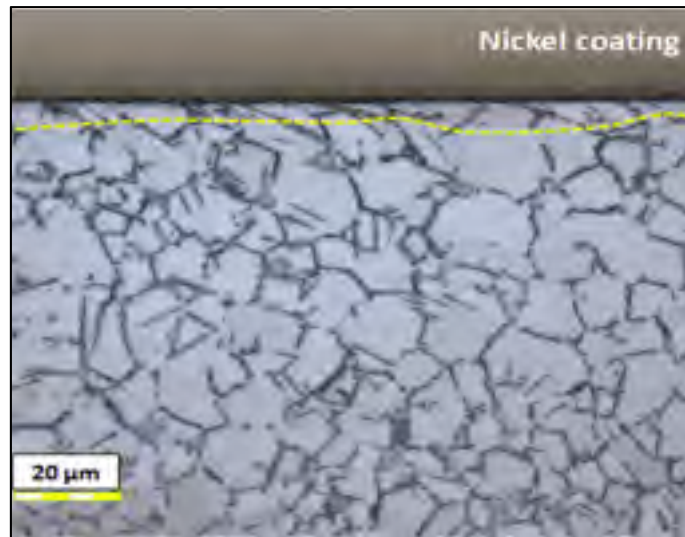
Figure 4.3 Deformed grain boundaries near to the machined surface

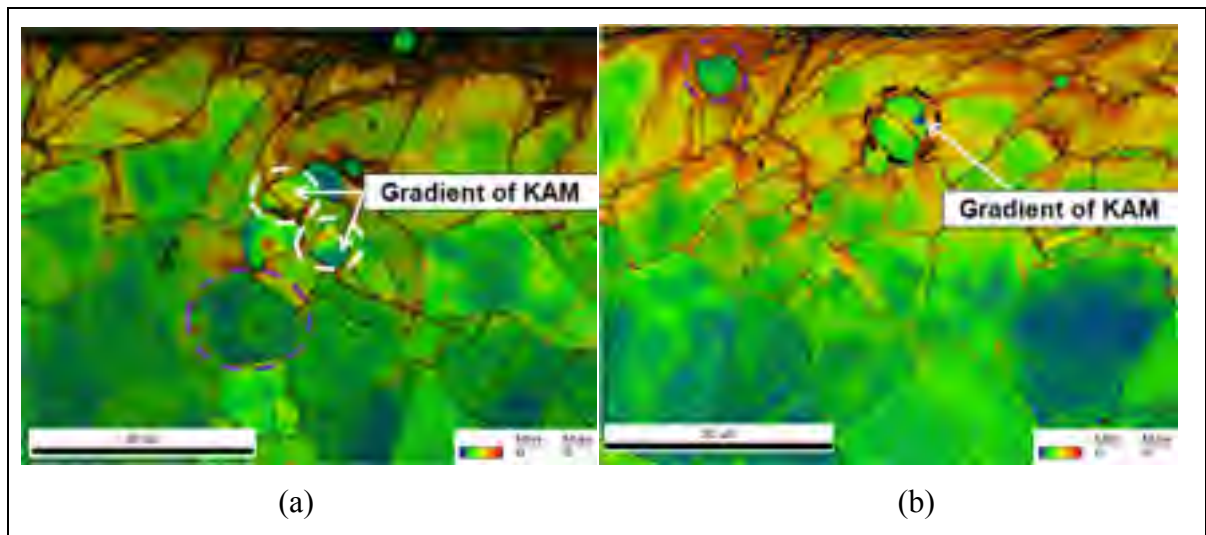
Figure 5.9 Kernel Average Misorientation maps of machined Inconel 718 samples
