**ÉCOLE DE TECHNOLOGIE SUPÉRIEURE  
UNIVERSITÉ DU QUÉBEC**

**COMME EXIGENCE PARTIELLE  
À L'OBTENTION DE LA  
MAÎTRISE EN GÉNIE DE LA CONSTRUCTION  
M. Ing.**

**DÉVELOPPEMENT D'UN OUTIL DE DIAGNOSTIC ET  
DE CONFIRMATION DES CAUSES DE DÉTÉRIORATION  
DES CHAUSSEES FLEXIBLES**

**MONTREAL, LE 27 AOÛT 2007**

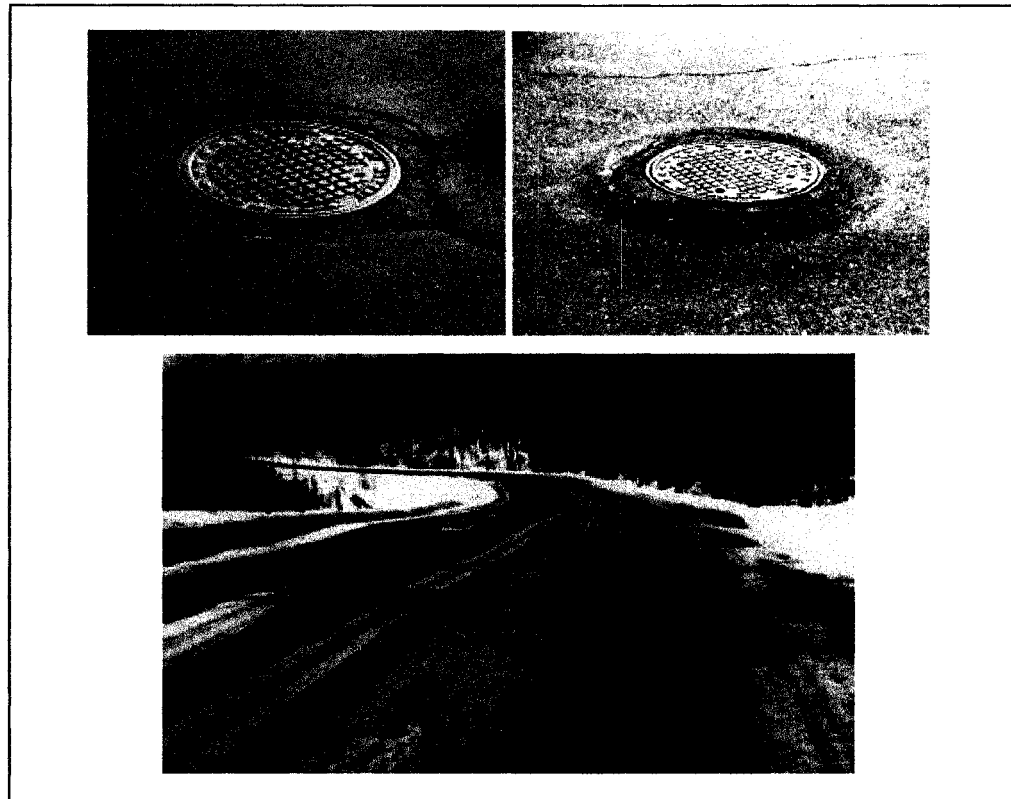
**Figure 2.8** *Fissuration autour d'un accès, dénivellation autour d'un accès et bosse ou soulèvement différentiel. (MTQ, 2002)*

Les défauts qui entourent les accès aux structures souterraines ont été inclus dans cette dernière famille, puisqu'ils sont très similaires à d'autres défauts de la famille D5. En effet, un accès en mauvais état engendre fréquemment l'affouillement des matériaux de fondation situés autour de la cheminée, causant ainsi l'affaissement du pavage autour de la structure (Lemire, 2004). Les fissures autour des services, incluses dans la présente famille, découlent généralement de l'effet récurrent et différentiel des cycles de gel sur la structure de la chaussée par rapport à la cheminée de l'accès (MTQ, 2002). De plus, le mauvais état de la structure de la cheminée, les impacts dynamiques du trafic et la perte de matériaux autour de l'accès contribuent grandement à la formation des fissures radiales et des dénivellations autour de ces accès souterrains (Lemire, 2004).

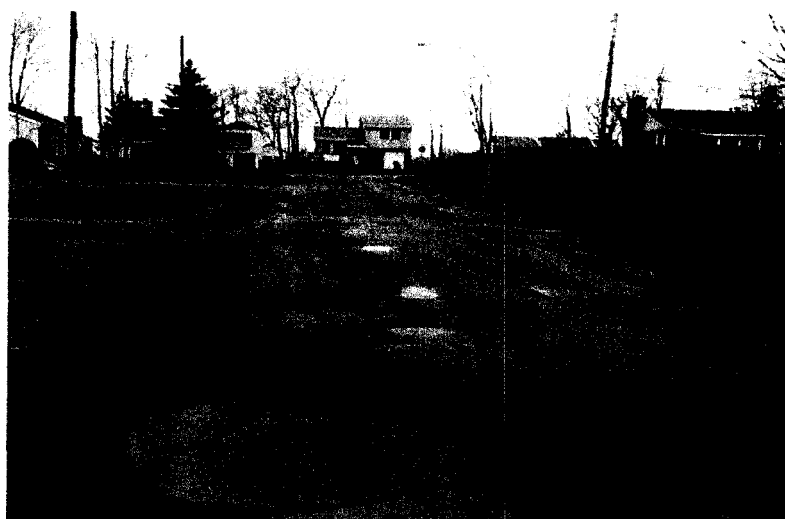
**Figure 6.1 Photos n<sup>os</sup> 1 et 2 de la rue Lamothe, Blainville. (LVM-Fondatec, 2004)**

Plusieurs réparations locales sont notées sur toute la surface analysée. Celles-ci semblent avoir été réalisées selon les besoins locaux de réparation afin de ramener le niveau de confort au roulement à un niveau adéquat aux résidents.

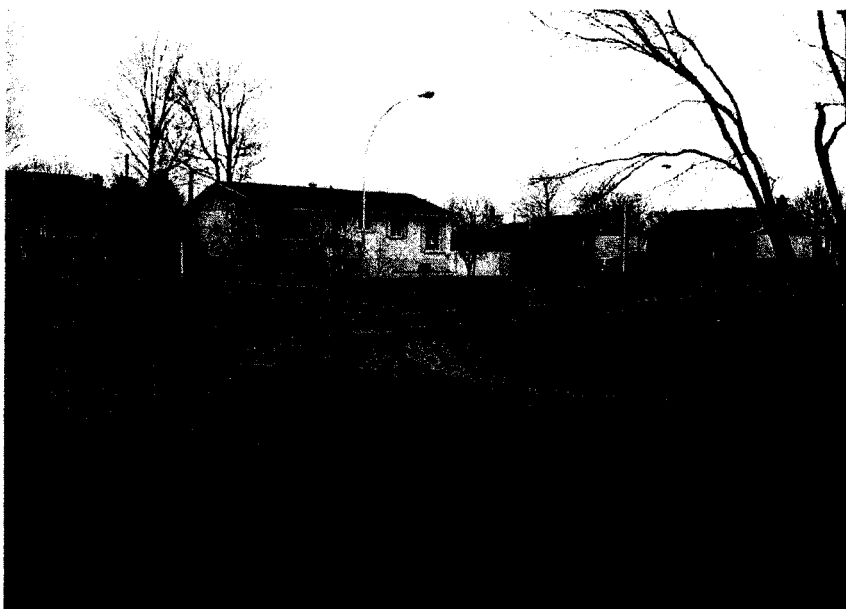
Photo N° 8. Rue Lucien-Paquette

**Figure 6.3 Photos n<sup>os</sup> 7 et 8 de la rue Lucien-Paquette, Blainville.**  
(LVM-Fondatec, 2004)

Défauts observés : Ces défauts sont présentés en ordre décroissant d'importance, les uns par rapport aux autres, tel que recommandé au chapitre précédent :

- ✓ 1) fissures en mailles et carrelage – environ 50 % de la surface du tronçon présente ce type de fissuration. L'étendue de ces défauts semble provenir des sections en dépression du revêtement existant ainsi que de certaines fissures transversales. L'ouverture de ces fissures est inférieure à 5 mm.

- ✓ 2) arrachement des granulats – l'enrobé présente des signes marqués d'arrachement des granulats dans le mélange d'origine. Dégradation plus présente dans les secteurs où les fissures en maille sont moins importantes.

- ✓ 3) fissures longitudinales et lézardes – généralement positionnées au centre de la section transversale de la chaussée. L'ouverture de ces fissures varie généralement de 5 à 10 mm.
