RAPPORT DE MÉMOIRE PRÉSENTÉ À
L'ÉCOLE DE TECHNOLOGIE SUPÉRIEURE

COMME EXIGENCE PARTIELLE
À L'OBTENTION DE LA
MAÎTRISE AVEC MÉMOIRE EN GÉNIE MÉCANIQUE
M. Ing.

PAR
Martin CARDONNE

ÉTUDE EXPLORATOIRE SUR LE COMPORTEMENT EN FATIGUE D'UN
COMPOSITE À RENFORT TISSÉ

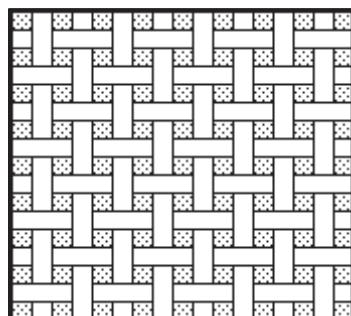
L'architecture à armure toile (plain weave) (Figure 1-1), également appelé taffetas lorsque fabriqué avec de la soie, est l'un des tissus les plus populaires. De plus, le faible coût d'utilisation, une meilleure stabilité dimensionnelle et une meilleure résistance à l'impact par rapport aux composites faits de fibres unidirectionnelles (Naik, 1993) font des composites tissés des matériaux de choix. L'armure toile est constituée de fibres à 0° (fils de chaîne) et de fibres à 90° (fils de trame) dans la même proportion. Les fibres passent successivement sous puis sur la fibre tissée dans l'autre direction. Les propriétés sont égales dans les deux directions.

Figure 1-1 Armure toile

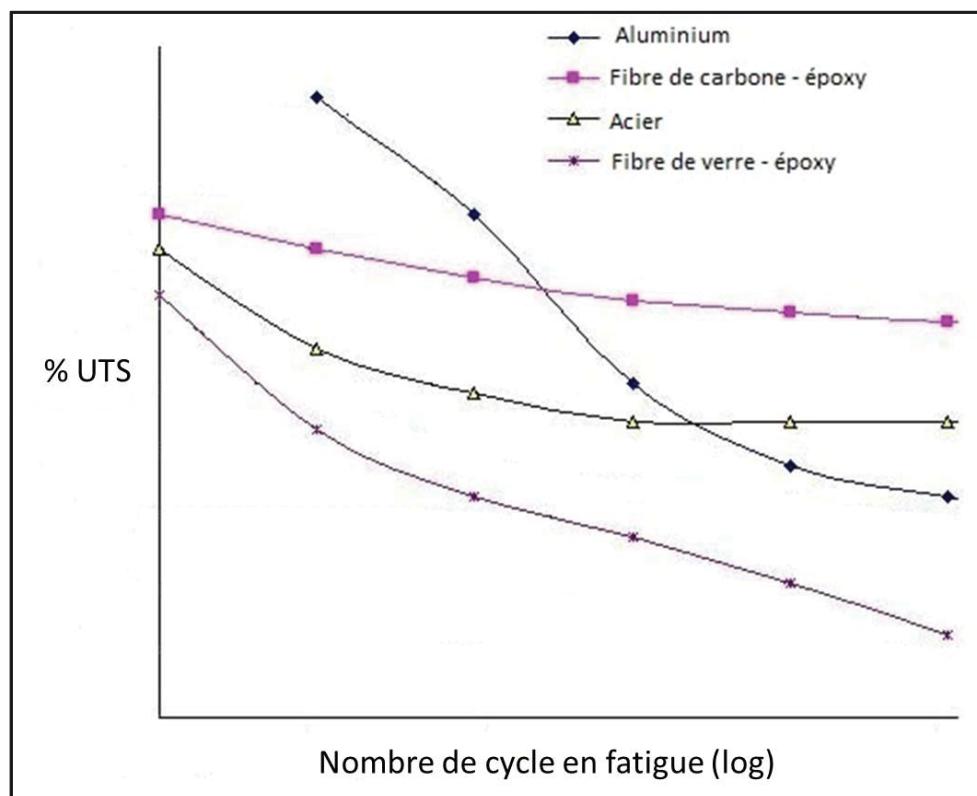
d'endurance. Dans plusieurs cas, la courbe de fatigue sur un graphique de la charge ultime en tension à la rupture (UTS) sur le logarithme de la vie en fatigue d'un composite ressemble à une ligne droite (Figure 1-2).

Figure 1-2 Courbes S-N pour différents matériaux
où % UTS est le ratio entre le chargement
et la limite ultime en tension du matériau

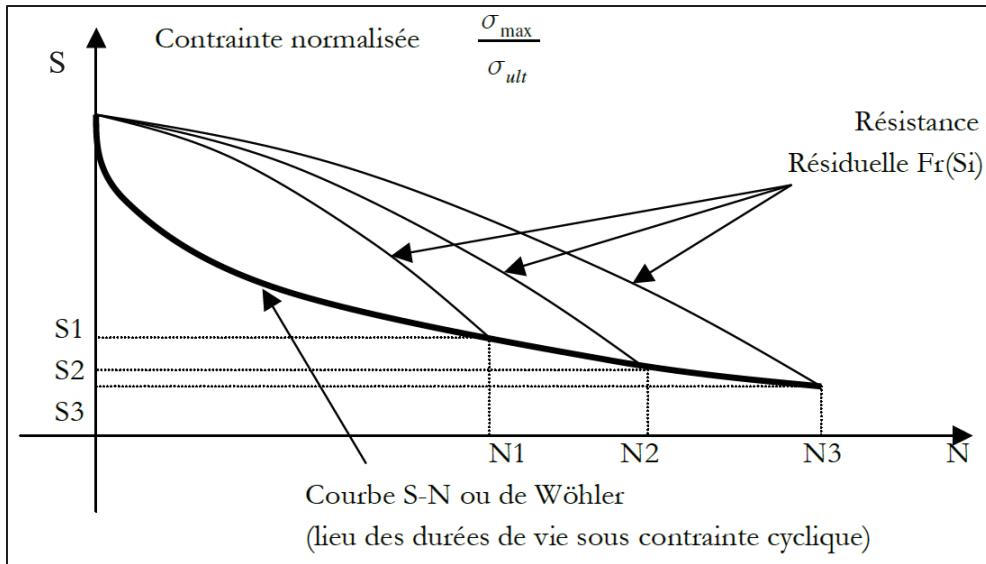
Pour suivre et caractériser l'endommagement, il est possible d'en mesurer le niveau par la résistance résiduelle du composite. Cette résistance est obtenue à l'aide d'un essai mécanique quasi-statique fait après un certain nombre de cycles de fatigue puisque le dernier cycle avant la rupture d'un échantillon est assimilable à un essai de traction (Payan, 2004). Sur la Figure 1-3, il est possible de voir trois courbes de résistances résiduelles sur la courbe S-N. À un nombre de cycles N (N_1, N_2, N_3) un essai quasi-statique est effectué, le résultat est la contrainte résiduelle S (S_1, S_2, S_3).

Figure 1-3 Courbe S-N et courbe de résistance résiduelle
 Figure tirée de Payan (2004)

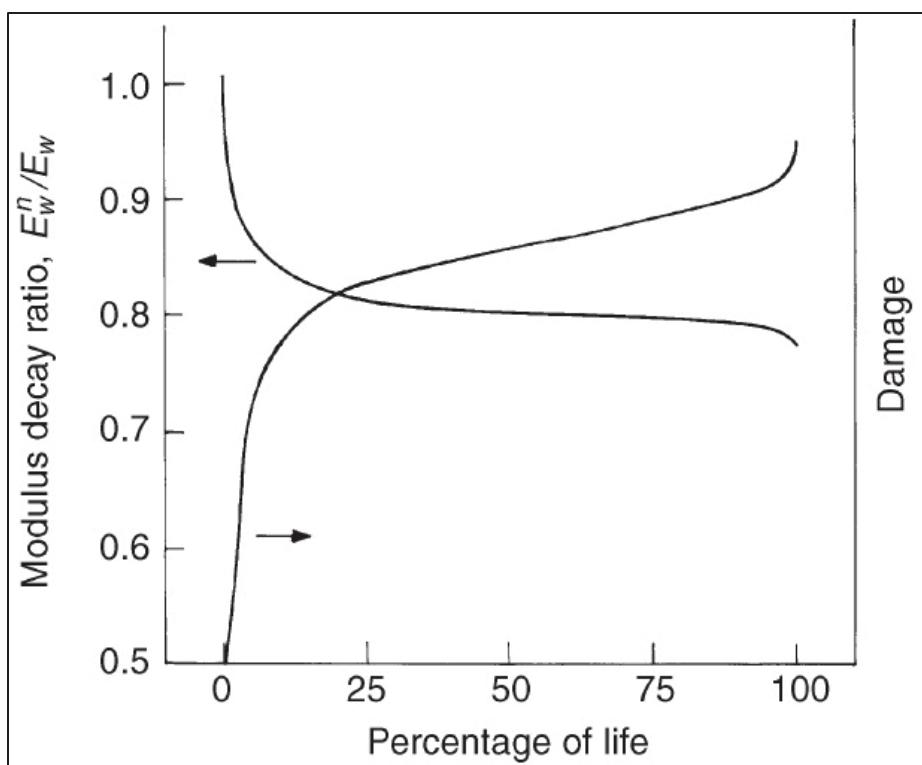
Un autre moyen pour évaluer l'endommagement est par une évaluation de la rigidité du matériau. Le module d'élasticité est mesuré par la déformation instantanée du matériau. La Figure 1-4 montre la relation entre le pourcentage de vie en fatigue (où 100% est la rupture de l'échantillon) et l'endommagement ainsi que le module d'élasticité. Il est possible de remarquer une chute rapide du module ainsi qu'une grande augmentation de l'endommagement tôt dans la vie en fatigue. On remarque également par la suite une augmentation de l'endommagement et une diminution du module plus faible et relativement constante pratiquement jusqu'à la fin de la vie en fatigue de l'éprouvette. Cette perte de module se traduit par une augmentation de la déformation. La mesure de déformation instantanée sur l'éprouvette peut s'effectuer durant le test de fatigue à l'aide de jauge de déformation ou autre système de mesure comme la corrélation d'images. Cette méthode d'évaluation est avantageuse lorsque beaucoup de tests de fatigue sont effectués.

Figure 1-4 Courbe d'endommagement et de dégradation du module d'Young en fatigue où la dégradation du module est le module à N cycles sur le module quasi-statique
Figure tirée de Naik (2003)

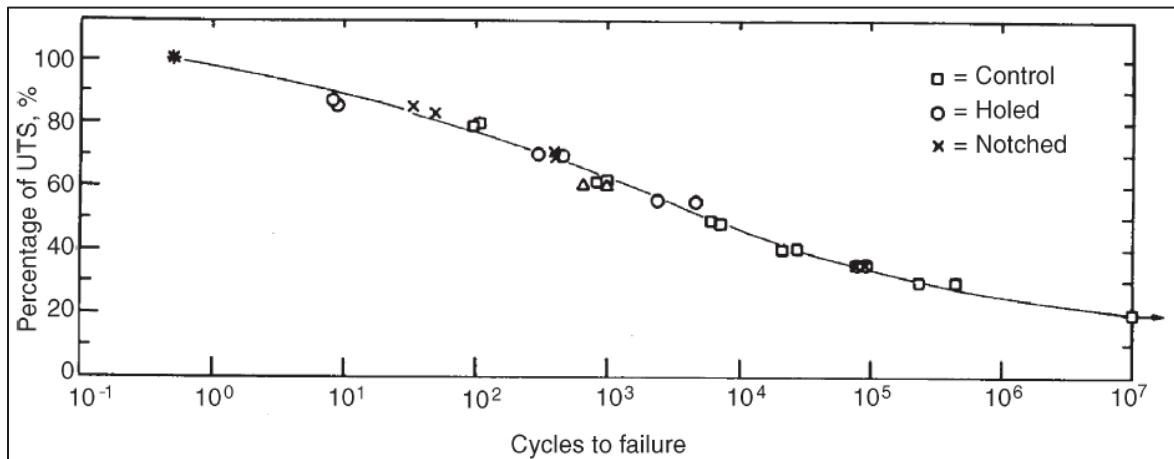
Figure 1-5 Courbe S-N normalisée pour des éprouvettes de fibres de verre / époxy avec et sans défaut

Figure tirée de Sims (2003)

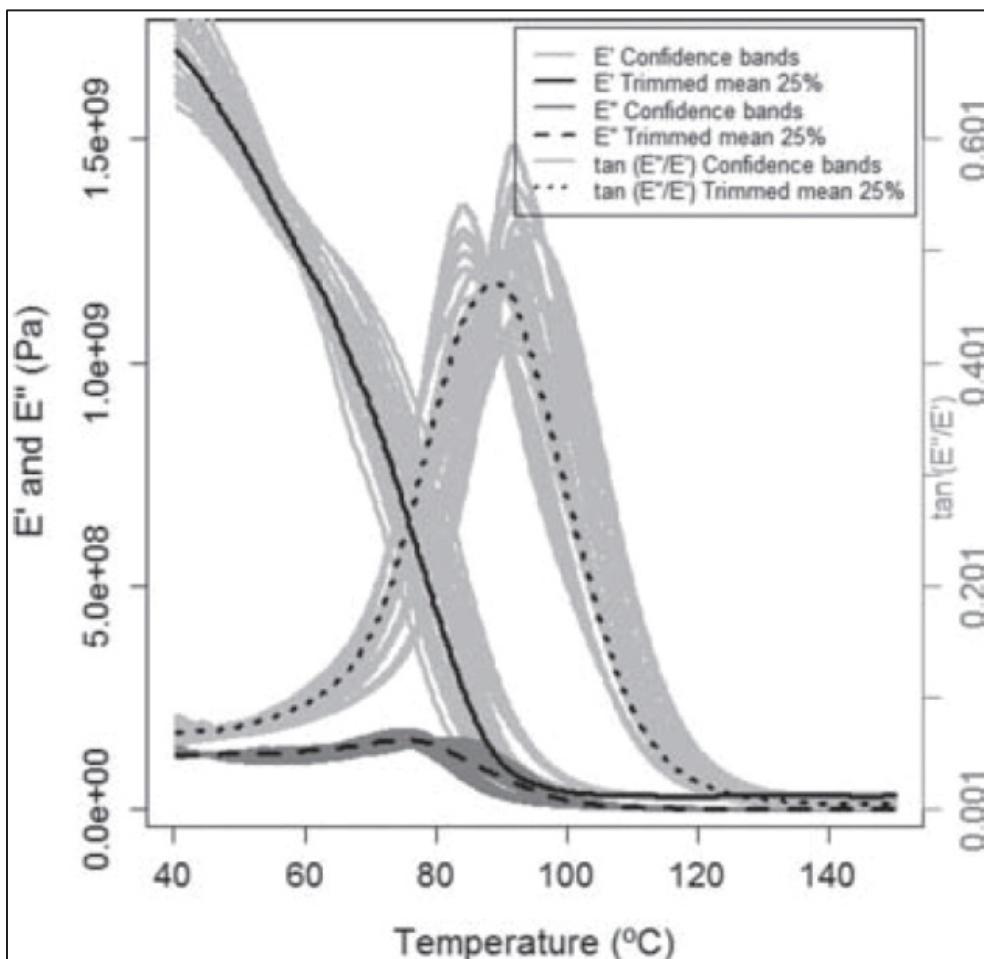
D'autres chercheurs, tel que Zaragoza et al. (2013), étudient la stabilité thermique d'un époxy à base de Triméthylolpropane (TMP). La Figure 1-6 montre les résultats d'une analyse mécanique dynamique (DMA) de l'époxy qu'ils utilisent. Les lignes noires sont les moyennes des différents spécimens analysés. Cette figure montre le module de conservation E' , qui est la

mesure de l'énergie stockée dans la portion élastique du spécimen, et le module de perte E'' , qui est la mesure de l'énergie dissipée en chaleur dans la portion visqueuse. L'analyse montre un module de conservation E' élevé à température ambiante (TA) et diminue rapidement avec une augmentation de la température. En même temps, le module de perte augmente avec la température. Cette analyse permet également d'évaluer la T_g de leur matrice à 89,5°C, qui se situe au maximum du module de perte.

Figure 1-6 Propriétés viscoélastiques d'un époxy avec des bandes de confiance de 95%
Figure tirée de Zaragoza et al. (2013)

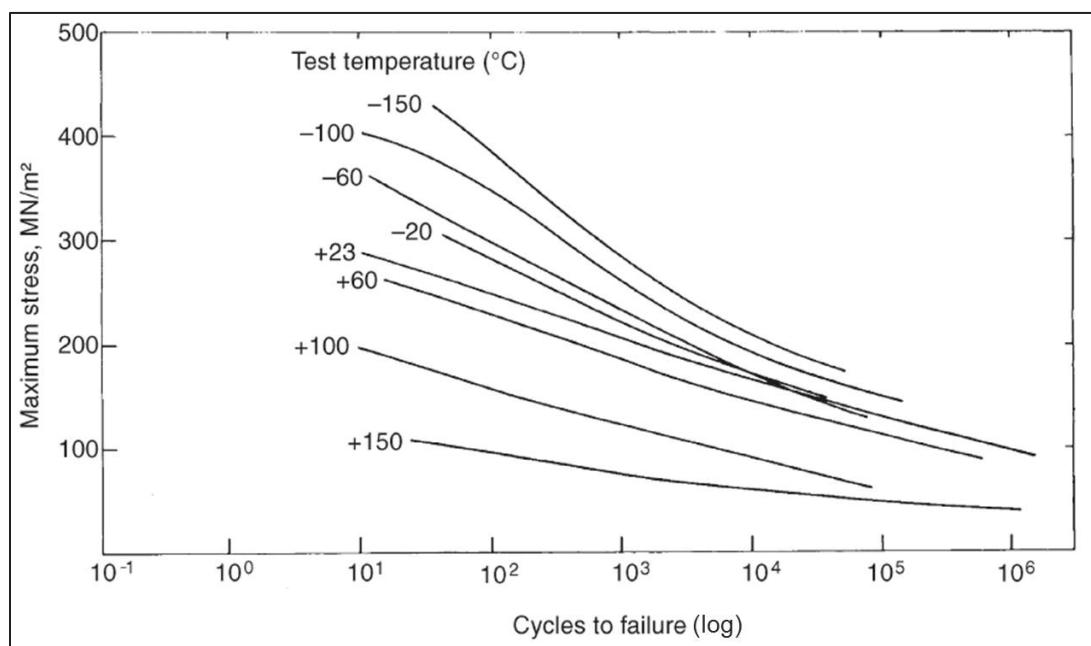
Les propriétés des composites tissés sont beaucoup plus complexes, car la défaillance et les modes de rupture ne sont pas facilement décrits. Par exemple, sur la Figure 1-7, il est facile d'observer les différentes courbes de fatigue selon plusieurs températures de tests pour un composite tissé de fibre de verre / époxy en $T-T R=0,1$ avec un taux de chargement constant au niveau des contraintes, c'est-à-dire que la fréquence de test change durant l'essai (de 2Hz à 80% UTS à 5Hz à 20% UTS). Ces résultats montrent une diminution significative de la performance en fatigue entre les basses et les hautes températures pour un composite de fibre de verre tissée.

Figure 1-7 Courbe S-N à différentes températures pour un composite à renfort tissé de fibre de verre / époxy en T-T avec un taux de chargement constant
Figure tirée de (Sims, 2003)

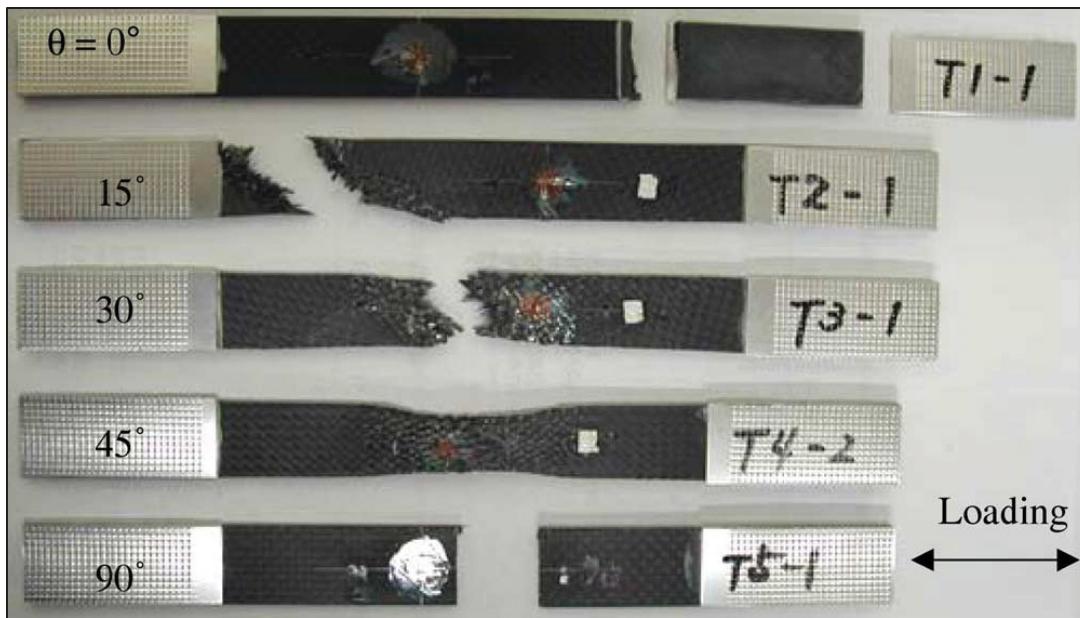
De plus pour les spécimens chargés axialement ou transversalement, il est très difficile de distinguer les différences entre le test à TA et HT, selon les modes de rupture en tension HT de la Figure 1-9 de Kawai et Taniguchi (2006). Par contre pour le chargement non axial, il est facile d'observer l'effet de la température sur la défaillance finale. Les éprouvettes ont rompu avec des délaminations beaucoup plus importantes à HT lorsque comparés aux éprouvettes à TA. Les auteurs ont également remarqué une chute marquée des contraintes pour les éprouvettes non axiales à HT. Cette chute peut être attribuée à une plus faible résistance de la matrice à HT. La Figure 1-9 permet de remarquer qu'il s'est produit une striction au centre des éprouvettes ($\theta = 30^\circ$ et 45°) après une grande élongation.

Figure 1-9 Rupture à 100°C en tension quasi-statique
Figure tirée de Kawai et Taniguchi (2006)

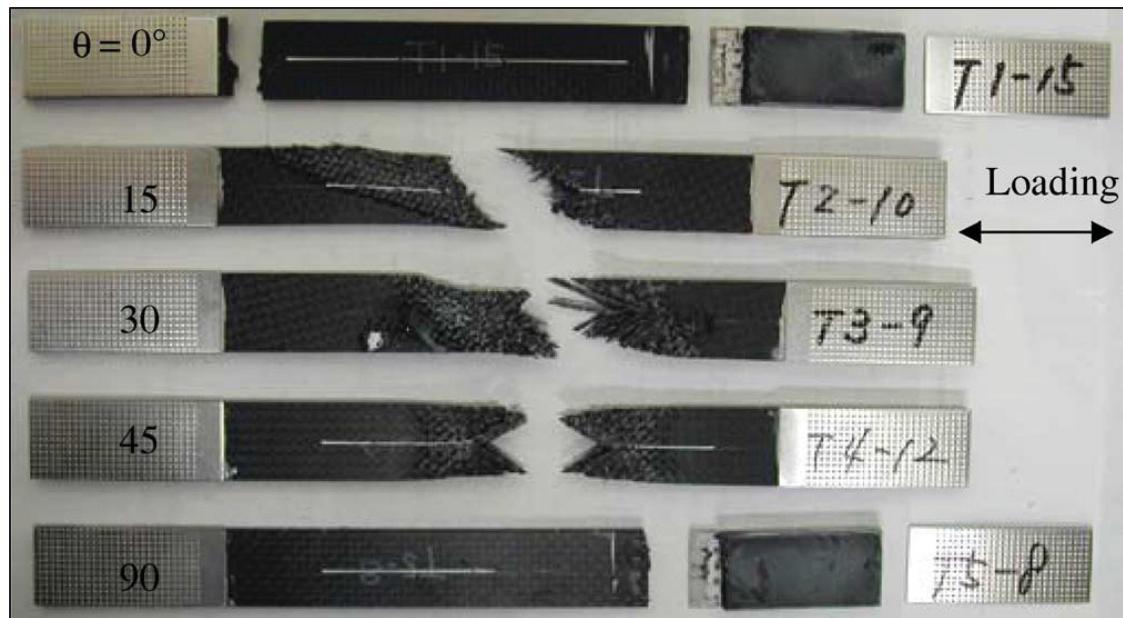
Le mode de rupture en fatigue à TA est très similaire aux fractures observées en statique à HT comme en fait foi la Figure 1-10. Après une analyse plus approfondie, il est possible de remarquer que la rupture en fatigue est accompagnée d'une délamination et d'arrachements de fibres un peu plus significatifs. Il est très difficile de distinguer la différence entre les ruptures de fatigue à TA et HT, contrairement aux tests effectués en statique. Pour les éprouvettes non axiales à HT, il n'y a essentiellement pas de disparité de mode de défaillance entre les tests de tension en statique et en fatigue.

Figure 1-10 Rupture à TA en fatigue T-T $f=10\text{Hz}$ $R=0,1$
Figure tirée de Kawai et Taniguchi (2006)

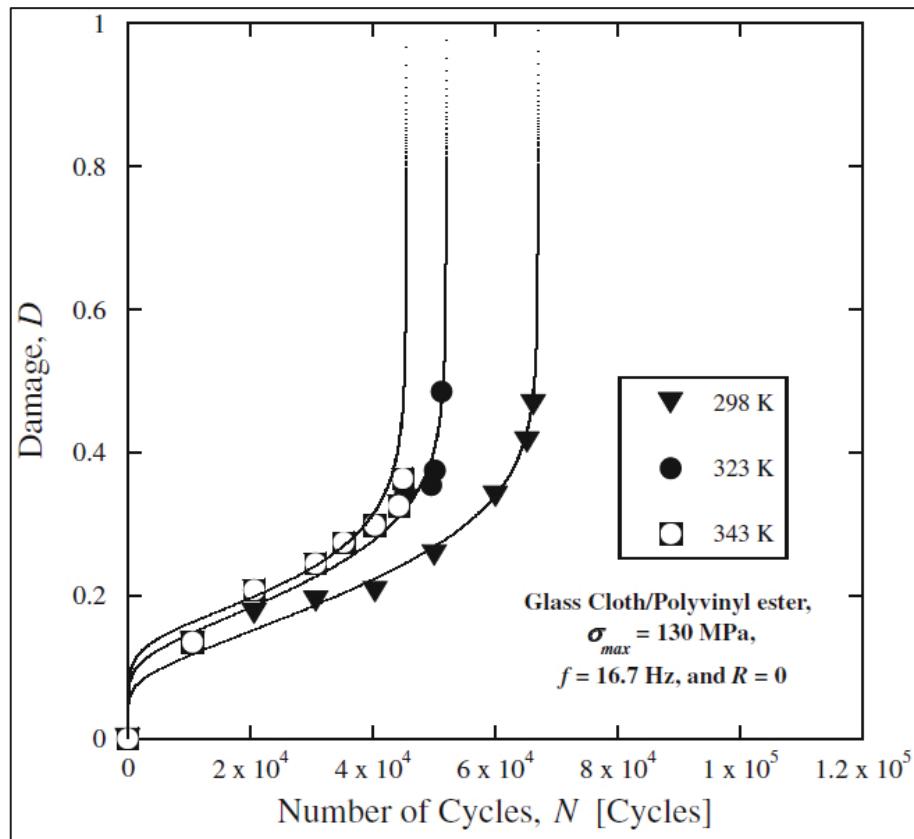
Le principal point à dégager des études est qu'il y a une augmentation de l'endommagement cumulatif avec une augmentation de la température (Mivehchi et Varvani-Farahani, 2010). Sur la Figure 1-11, il est possible de voir que lorsque la température augmente, la vie en fatigue diminue et l'endommagement dû à la fatigue de l'éprouvette augmente dans chacune des trois régions d'endommagement typiques des composites (voir également la Figure 1-13). À la Figure 1-11, l'endommagement est calculé comme un ratio du module de Young à N cycles sur le module de Young initial non endommagé ($D = 1 - E_N/E_0$).

Figure 1-11 Endommagement par rapport au nombre de cycles à différentes températures en T-T R=0
Figure tirée de Mivehchi et Varvani-Farahani (2010)

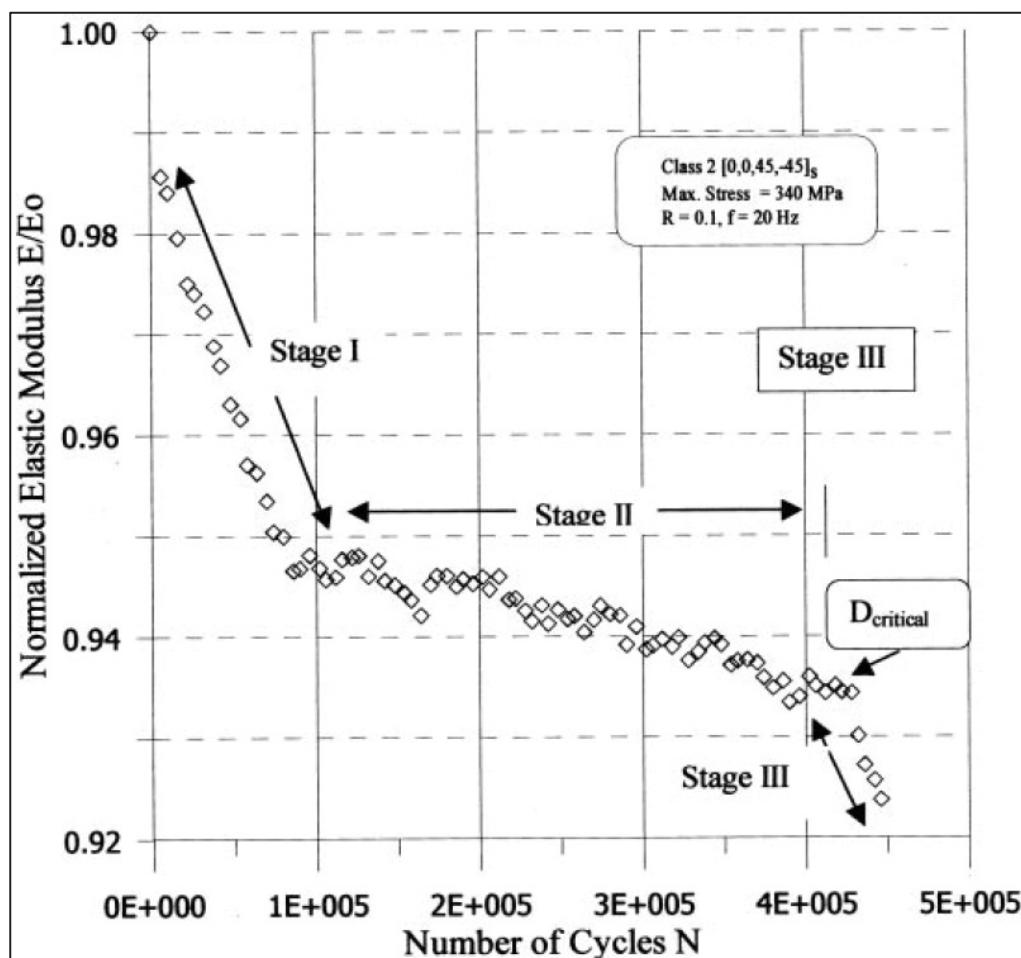
Khan et al. (2002) étudient l'endommagement lors de la vie en fatigue à HT et ils analysent aussi la dégradation du module d'élasticité. Ils expliquent entre autres que la vie en fatigue d'un composite peut être divisée en trois phases (Figure 1-12). La première phase (I) représente 10 à 20% de la vie en fatigue. La seconde phase (II) est une phase où le taux de dégradation est stable. Le critère de défaillance pour ce projet se situe dans cette phase. Cette dernière représente environ 80-90% de la vie en fatigue. Une augmentation du taux de dégradation survient vers la fin de la vie en fatigue, qui est la troisième et dernière phase (III).

Figure 1-12 Phases de dégradation du module d'élasticité d'un composite de fibre de carbone à armure toile [0,0,45,-45]_s à 0°C en T-T R=0,1
Figure tirée de Khan et al. (2002)

La relation entre l'endommagement et la dégradation du module d'élasticité est schématisée à la Figure 1-12. La dégradation maximale de rigidité se produit durant la phase I. Plusieurs phénomènes expliquent cette diminution. Durant les premiers cycles, les auteurs ont entendu des sons provenant de l'éprouvette, ce qui indique un redressement des fibres de chaîne du stratifié. Pendant les cycles suivants, des fissures transversales à la fibre (dans l'épaisseur du laminé) se forment dans la matrice au niveau des fibres de trame. Ces fissures ont été observées à toutes les températures de tests. Ces phénomènes sont suivis par du cisaillement entre les fibres de chaîne et de trame. La contribution cumulative de ces phénomènes provoque une augmentation marquée de la déformation longitudinale et donc également une diminution du module d'élasticité. Pendant la phase II, les fissures ayant débuté au cours de la phase I continuent de s'agrandir. Ces fissures causent l'apparition de délamination au croisement entre les fibres de chaîne et de trame. Les phénomènes principaux de la phase II sont de la délamination et des fissurations de matrice. Finalement, vers la fin de la phase II et le début de la troisième, il se produit des fractures de fibres et une séparation au niveau des fibres, celles-ci étant constituées des milliers de fibres individuelles à la manière d'une corde trouvée à la quincaillerie. Ces bris entraînent une chute rapide du module d'élasticité et la séparation du stratifié.

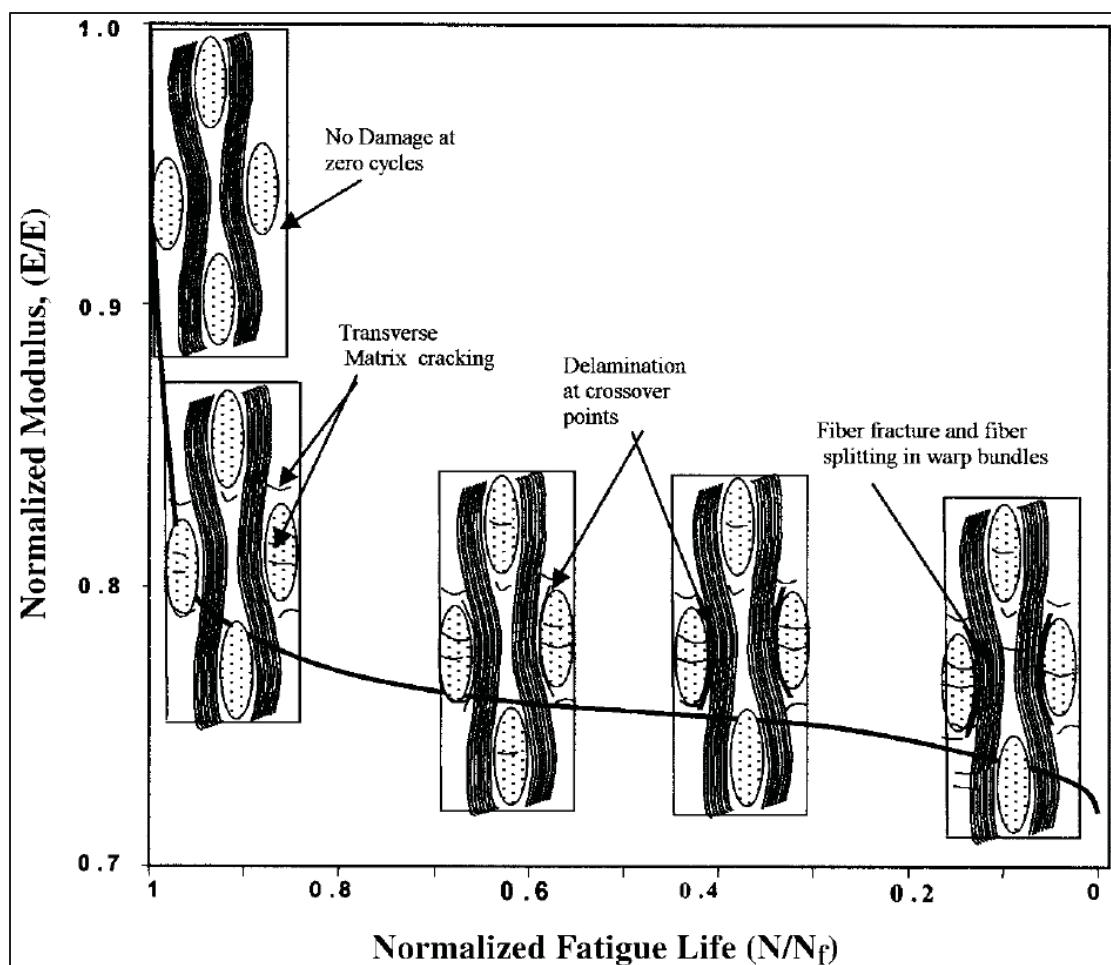
Une fois les données recueillies, les chercheurs ont remarqué que les courbes de dégradation du module d'élasticité obtenues à différents chargements et différentes températures sont généralement similaires et changent peu de forme avec la température, le chargement ou l'empilement utilisés lors des tests. Il est à noter que le début de la phase II commence à différents cycles de fatigue selon la température. Il est également intéressant de remarquer que les modules d'élasticité normalisés se dégradent selon un taux différent selon la température. Une augmentation dans le taux d'endommagement est perceptible à HT. Ceci montre la dépendance de la résistance de l'adhésion entre la fibre et la matrice. Il est raisonnable d'assumer que l'adhésion fibre-matrice à HT est significativement affaiblie, ce qui provoque une augmentation du taux d'endommagement (Khan et al., 2002).

Figure 1-13 Représentation schématique de l'endommagement durant la vie en fatigue d'un composite de fibre de carbone à armure toile [0]₈ en T-T R=0,1
 Figure tirée de Khan et al. (2002)

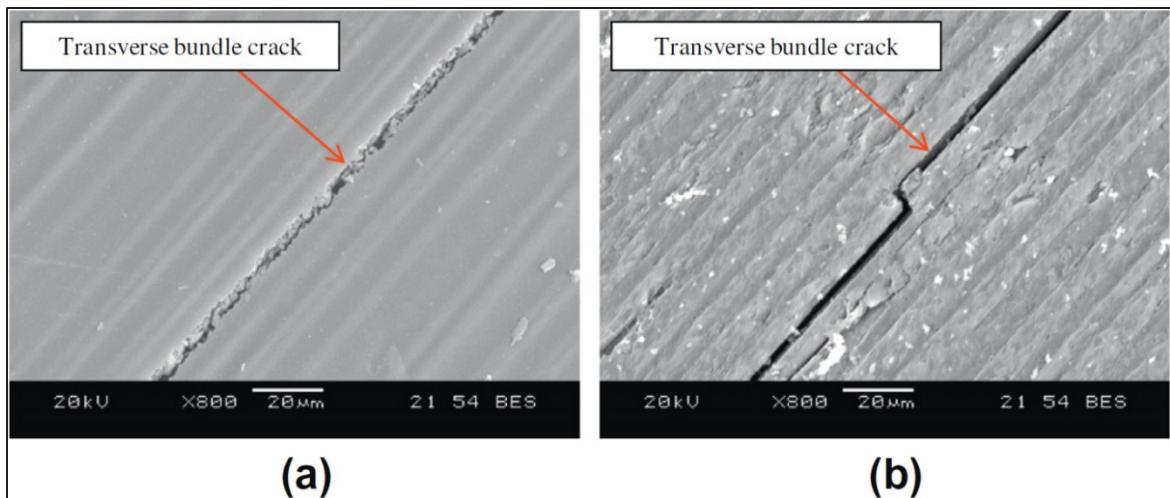
Un autre mécanisme d'endommagement très courant sur les composites est la fissuration. Celle-ci peut se développer un peu partout sur le composite. Selezneva et al. (2011) étudient les mécanismes de fissurations microscopiques et d'endommagement sur des composites à TA et HT. Leurs éprouvettes sont fabriquées à partir d'un stratifié à armure satin et d'une matrice polyamide. Ces chercheurs comparent les résultats des tests effectués en statique et en fatigue. Ils remarquent que le développement de l'endommagement dans la matrice et à l'interface fibre-matrice est plus important pour les éprouvettes chargées en fatigue, que pour celles chargées quasi-statiquement. Une analyse post-mortem a révélé qu'il s'est développé peu de dommages durant la majorité de la vie du spécimen, phénomène également observé par Miyano et al. (1994). Un endommagement généralisé se produit juste avant la rupture sous forme de grande zone de délamination, de ruptures fréquentes de fibres et de grandes fissures de la matrice. Cet endommagement se limite à la zone de rupture de l'éprouvette. Les auteurs trouvent que l'influence de la température est évidente lorsque l'on compare les zones de fracture, la propagation des fissures et la rugosité de la surface de l'éprouvette. Dans la zone de fracture à HT, les arêtes sont arrondies et les surfaces ne sont pas lisses avec des empreintes de fibres, ce qui porte à croire à une dégradation de la matrice (Figure 1-14). Contrairement à la zone de fracture à HT, la zone à TA présente une morphologie qui semble plus fragile avec des arêtes pointues et acérées.

Figure 1-14 Surface de rupture sur un composite à armure satin chargé en fatigue T-T $f=5\text{Hz}$ $R=0,1$ 60%UTS : (a) à TA et (b) à 105°C
Figure tirée de Selezneva et al. (2011)

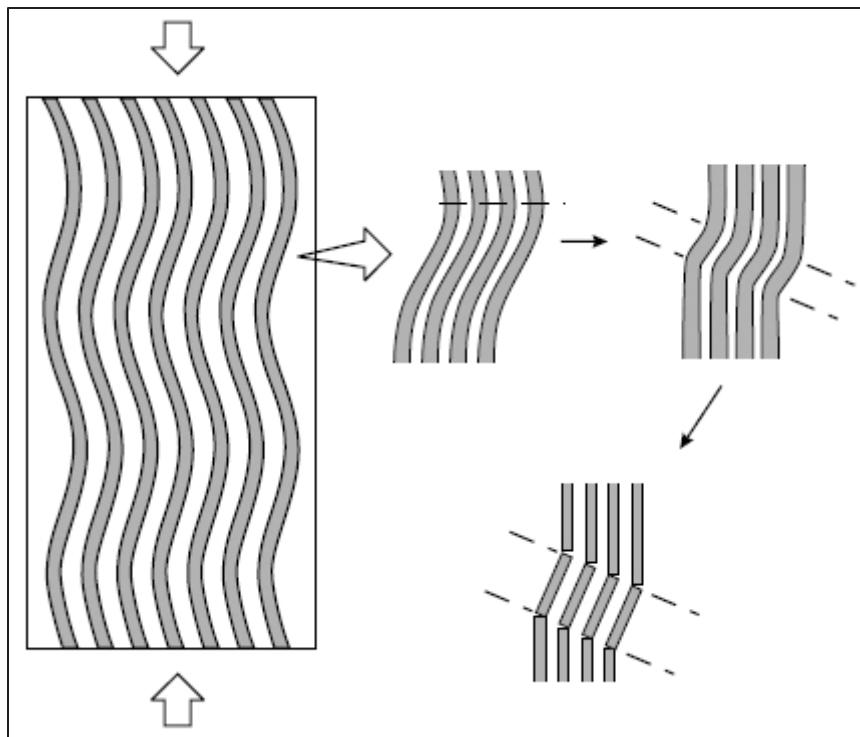
La description du projet demande la réalisation d'un test de T-C sur les éprouvettes. Ce type de test entraîne une difficulté particulière lors de la partie compression, soit le mode de rupture en flambage général de l'éprouvette. Lorsqu'une éprouvette est chargée axialement en compression, celle-ci peut flamber dans une petite région. Ensuite, il se forme des zones de plissement. Enfin, il y a rupture de la fibre aux limites des zones de plissements à cause de grandes contraintes locales de flexion (Carlsson, Adams et Pipes, 2003). Pour un composite, il peut également se produire un flambage au niveau des fibres comme il est possible de voir à la Figure 1-15. Ce problème étant connu, il est primordial d'avoir un montage pour diminuer les possibilités de flambage comme suggéré par plusieurs chercheurs Fernando et Al-Khodairi (2003), Jeon, Shin et Kim (2011) et Mall et al. (2009) entre autres.

Figure 1-15 Flambage des fibres en compression
Figure tirée de Carlsson, Adams et Pipes (2003)

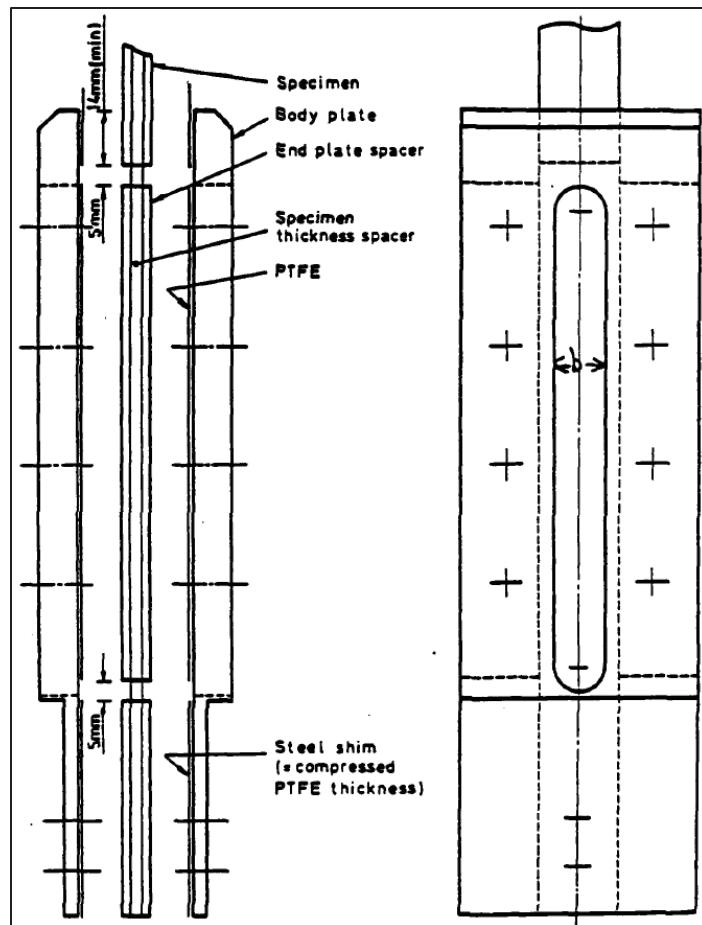
Figure 1-16 Montage de T-C
Figure tirée de Curtis (1988)

Sur les différents montages trouvés dans la littérature, le moyen de contenir le flambage global de l'éprouvette est de le soutenir de chaque côté par des plaques. Des boulons sont utilisés pour empêcher la déformation des plaques. Ensuite, il existe principalement deux façons pour permettre le mouvement de compression et/ou de tension. Pour la première, il s'agit de laisser seulement une petite partie non supportée de l'éprouvette. Le principe est que la force requise pour faire flamber cette petite section est plus grande que la force nécessaire pour entraîner la défaillance de l'éprouvette. Un exemple de ce principe est montré à la Figure 1-16.

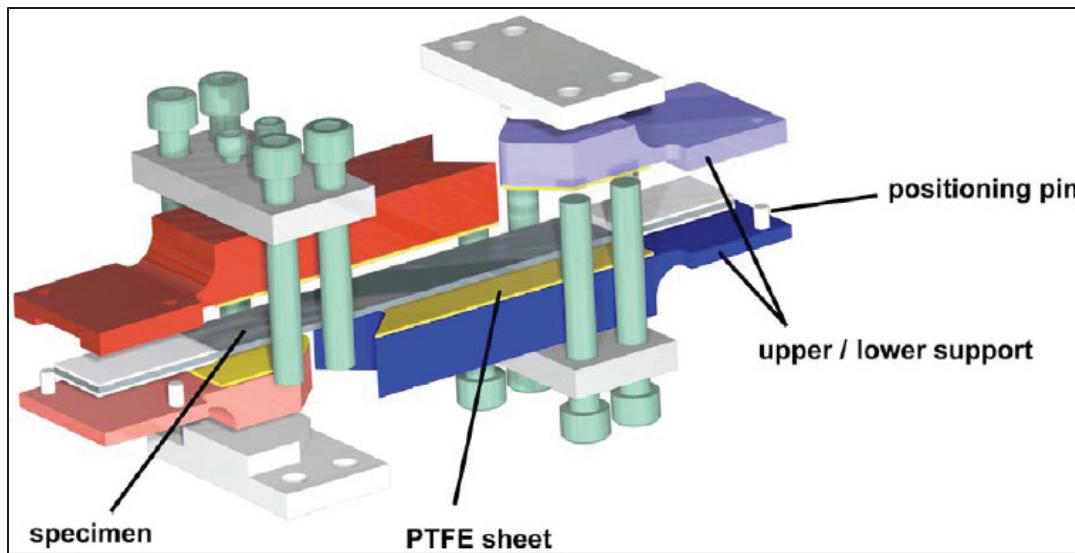
Figure 1-17 Montage de T-C
Figure tirée de Himmel et Bach (2006)

La deuxième façon de contenir le flambage est de supporter entièrement l'éprouvette en utilisant des parties mobiles qui s'imbriquent (Figure 1-17). Une partie des supports est fixée dans les mors tandis que l'autre est mobile avec les mors qui bougent. Les parties s'imbriquant ne sont pas à la même position sur l'éprouvette permettant ainsi un support pratiquement complet, tout en permettant le mouvement.

La conception du montage T-C s'est faite après plusieurs itérations. Les premiers concepts préliminaires se sont basés sur un montage avec parties mobiles comme à la Figure 1-17. Par contre, il est rapidement apparu que l'ouverture maximale des mors surdimensionnés nécessaires aux tests pose problème. En effet, l'ouverture des mors est de 7,6 mm seulement. En tenant compte de l'épaisseur de l'éprouvette et d'un espace de jeu, il ne reste que 2,5 mm

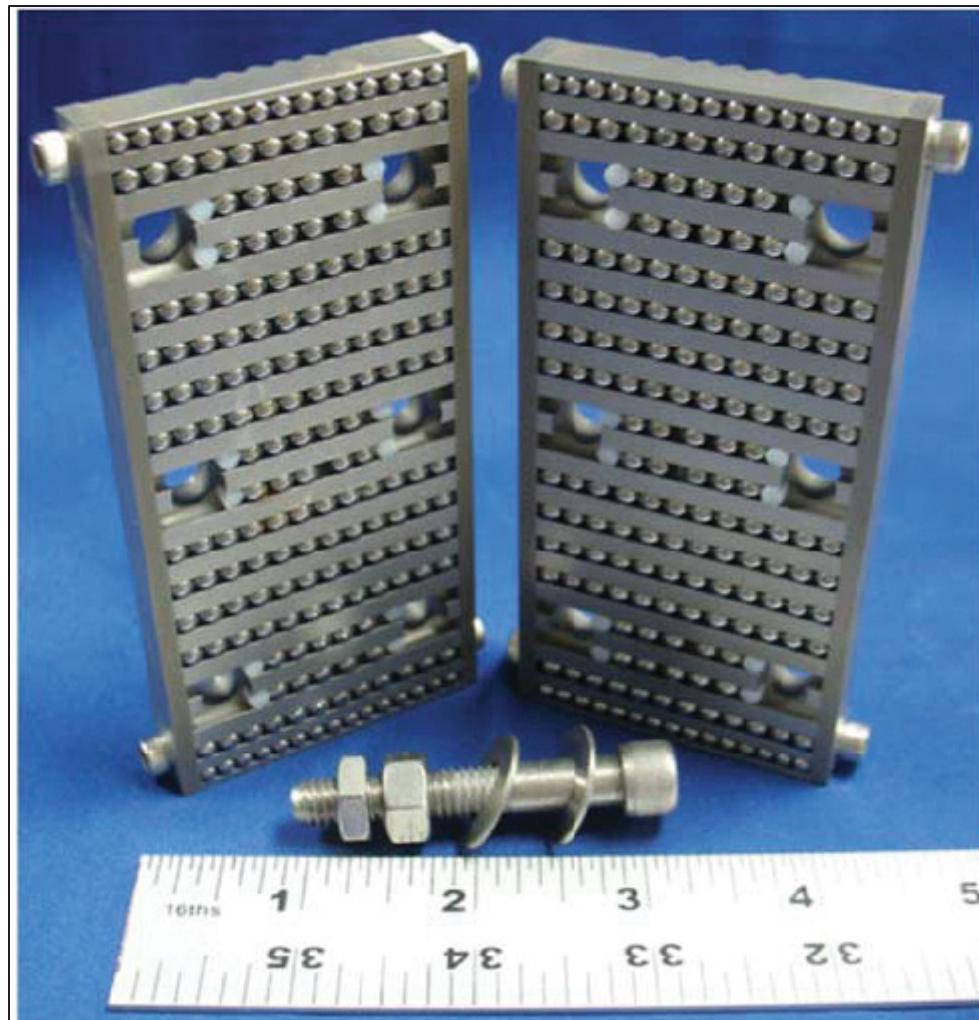
Figure 1-18 Montage de T-C
Figure tirée de Strauch, Rachau et Koudela (2008)

Dans chacun des cas, un système est utilisé pour réduire la friction entre les supports et l'éprouvette. Ceci est fait dans le but de réduire les effets abrasifs, l'augmentation possible de la température par la friction et également l'erreur sur la force réelle requise pour faire le test. Des feuilles de téflon sont principalement utilisées dans la littérature. La friction peut également être réduite en utilisant des billes comme dans la note technique de Strauch, Rachau et Koudela (2008) (Figure 1-18).

Finalement à cause de la trop grande flexibilité des autres concepts, la solution préconisée est une conception hybride basée sur le montage d'une note technique dans le « Journal of testing and evaluation » (Strauch, Rachau et Koudela, 2008) (Figure 1-18). Le principe de base de ce type de montage est de contraindre l'éprouvette en réduisant la longueur de la poutre où il y a possibilité de flambage. Sur la Figure 2-3, on peut voir le schéma d'une éprouvette avec les mors en A. Ensuite, sur la même figure B et C, il est possible de voir les deux premiers modes de flambage lorsqu'une éprouvette est en compression. Enfin, en D, le montage en rouge empêche l'éprouvette de flamber. La flèche verte montre la partie de l'éprouvette libre pour permettre le mouvement du mors. C'est également la seule partie qui peut potentiellement flamber. La théorie est que la force nécessaire pour obtenir du flambage sur cette petite poutre est plus grande que la force qui entraîne la défaillance de l'éprouvette.

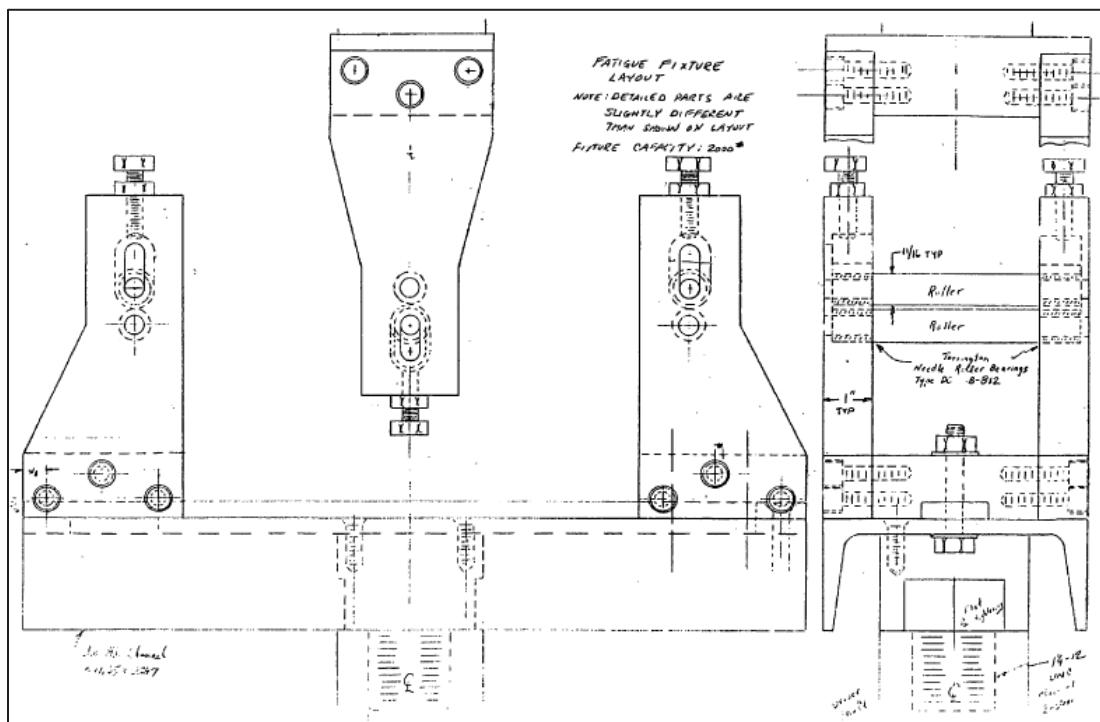
simple (Figure 1-19). Il s'agit d'un montage de flexion standard avec des rouleaux auxquels ont été ajoutés des rouleaux sur le dessus. Ceci permet de serrer l'éprouvette et ainsi de faire le mouvement de flexion complètement renversée.

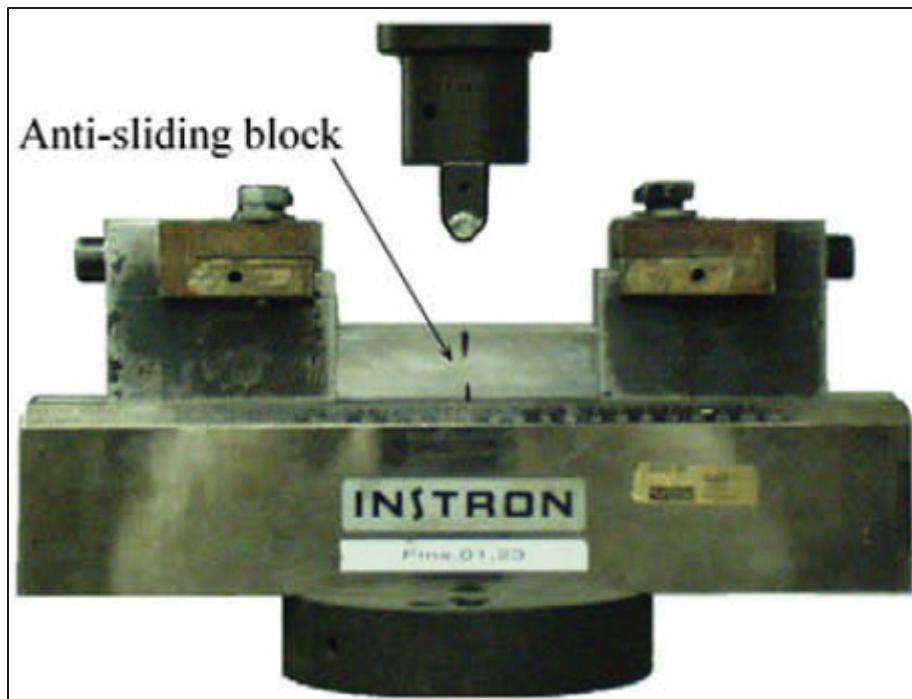
Figure 1-21 Montage de flexion
Figure tirée de De Baere, Van Paepegem et Degrieck (2009)

Finalement, le dernier montage présenté ici (Figure 1-21) est différent puisque l'éprouvette est serrée sur le montage pour devenir solidaire avec celui-ci. Ce montage, des mêmes chercheurs belges (De Baere, Van Paepegem et Degrieck, 2009), permet de réduire la flèche de l'éprouvette en flexion. Il a été développé spécialement pour tester des stratifiés de composites minces. Le désavantage de ce montage est qu'il introduit des contraintes dans l'éprouvette à chaque bout (De Baere, Van Paepegem et Degrieck, 2009).

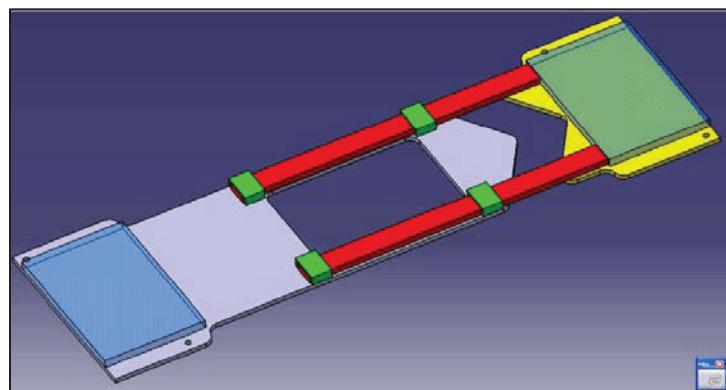
Figure 2-1 Itération du montage T-C

Les Figure 2-1 et Figure 2-2 présentent des concepts de montage pour contourner le problème relié à l'épaisseur de matière disponible. D'autres itérations ont également ajouté des billes pour réduire la friction. La force utilisée durant la conception est la force horizontale lorsque le composite flambe. Cette force horizontale peut se comparer à la rigidité de l'éprouvette lors d'un test de flexion sur une éprouvette mince (8 plis) qui est de 100 N. Il est intéressant de remarquer la complexité des solutions trouvées pour contourner le problème relié à l'épaisseur disponible. De plus, ces solutions comportent d'autres problèmes, dont un facteur de sécurité contre l'écoulement du matériau relativement faible.

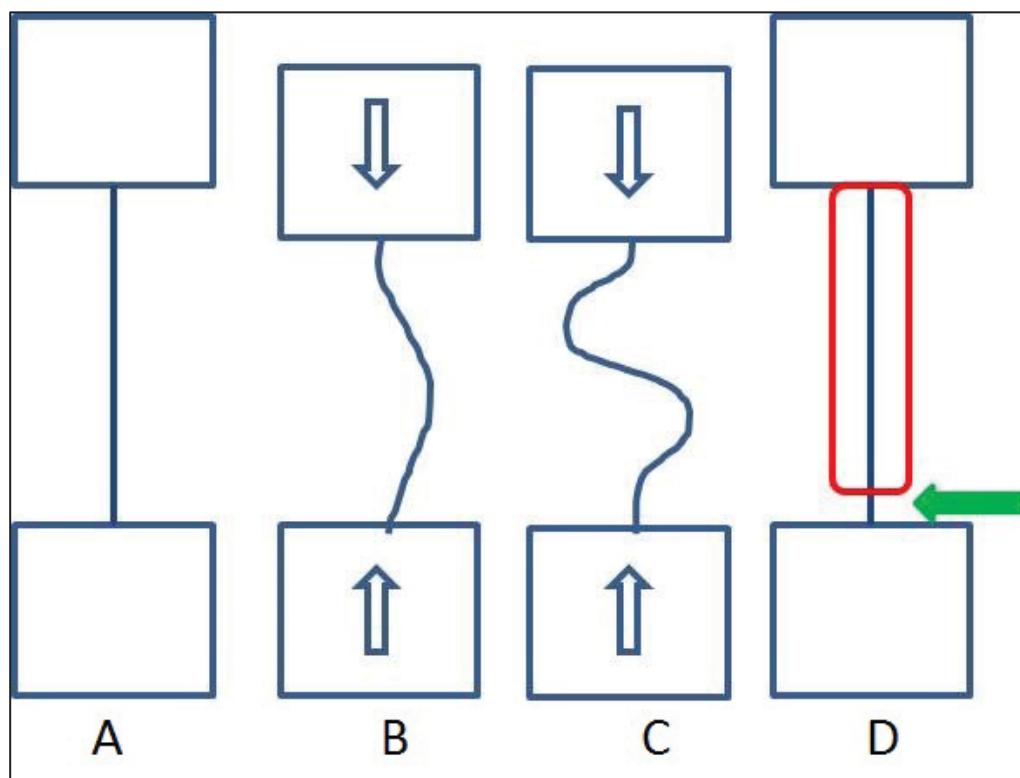
Figure 2-3 Principe du montage de tension-compression :A) Position initiale, B) Premier mode de flambage, C) Deuxième mode de flambage, D) Montage (rouge) et espace libre (flèche verte)

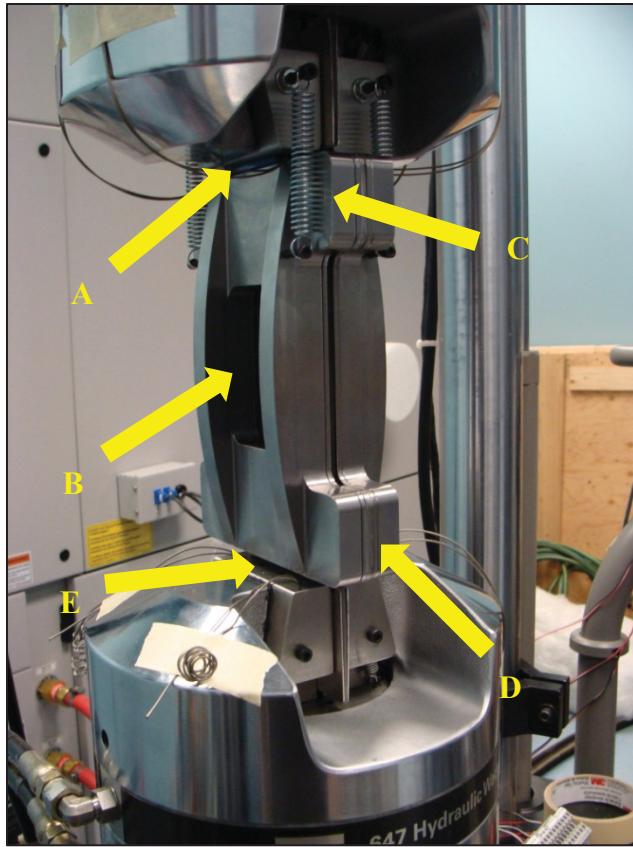
Figure 2-4 Montage de tension-compression
 A) cales d'espacement, B) fenêtre d'inspection,
 C) Ressorts, D) cales de montage, E) espace libre

Le montage consiste en deux parties similaires en acier qui sont reliées l'une à l'autre par des vis (Figure 2-4). Des cales d'espacement pour le montage en silicone HT se trouvent entre les parties. Ces cales étaient originellement en acier. Par contre, après des essais préliminaires, il a été constaté que malgré une fabrication ajustée des cales, celles-ci n'étaient pas assez près de l'éprouvette pour le supporter adéquatement. Durant les tests, du flambage a été aperçu dans la fenêtre d'observation. L'éprouvette n'étant pas assez supportée, elle flambait facilement avec des charges faibles. Le but est d'augmenter la force nécessaire pour atteindre un flambage dans la fenêtre d'inspection en changeant les conditions des supports. Durant ce premier test, il s'agit probablement d'un appui simple autour de l'éprouvette. La cale de silicone permet un ajustement plus serré et unique pour chacune des éprouvettes, car il est possible de comprimer le silicone. Le couple de serrage utilisé permet le mouvement de

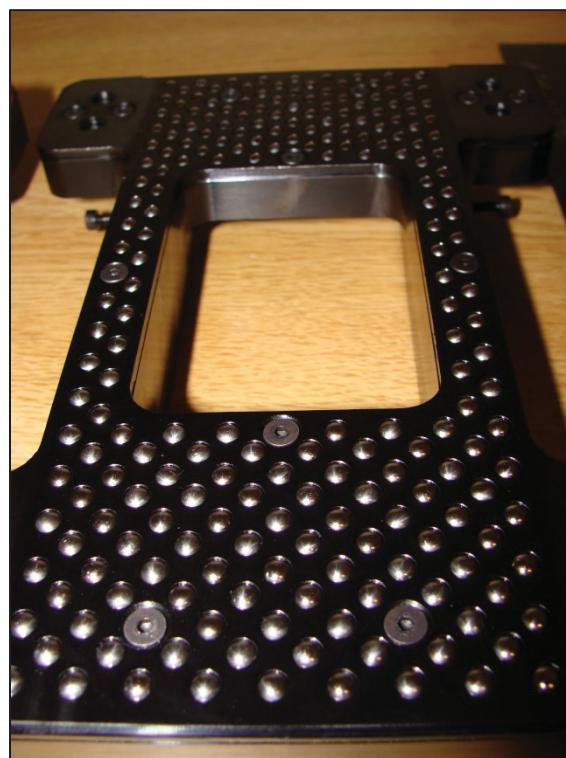
Figure 2-5 Montage tension-compression:
billes pour réduire la friction

l'échantillon mais empêche le flambage en changeant l'encastrement d'appui simple à encastrement. L'utilisation d'un lubrifiant à base de téflon peut aider en réduisant la friction entre le montage et l'éprouvette. Le but des billes est de réduire le contact et la friction entre le montage et l'éprouvette (Figure 2-5). Lors de l'assemblage du montage, les billes sont également enduites de téflon pour réduire la friction au maximum.

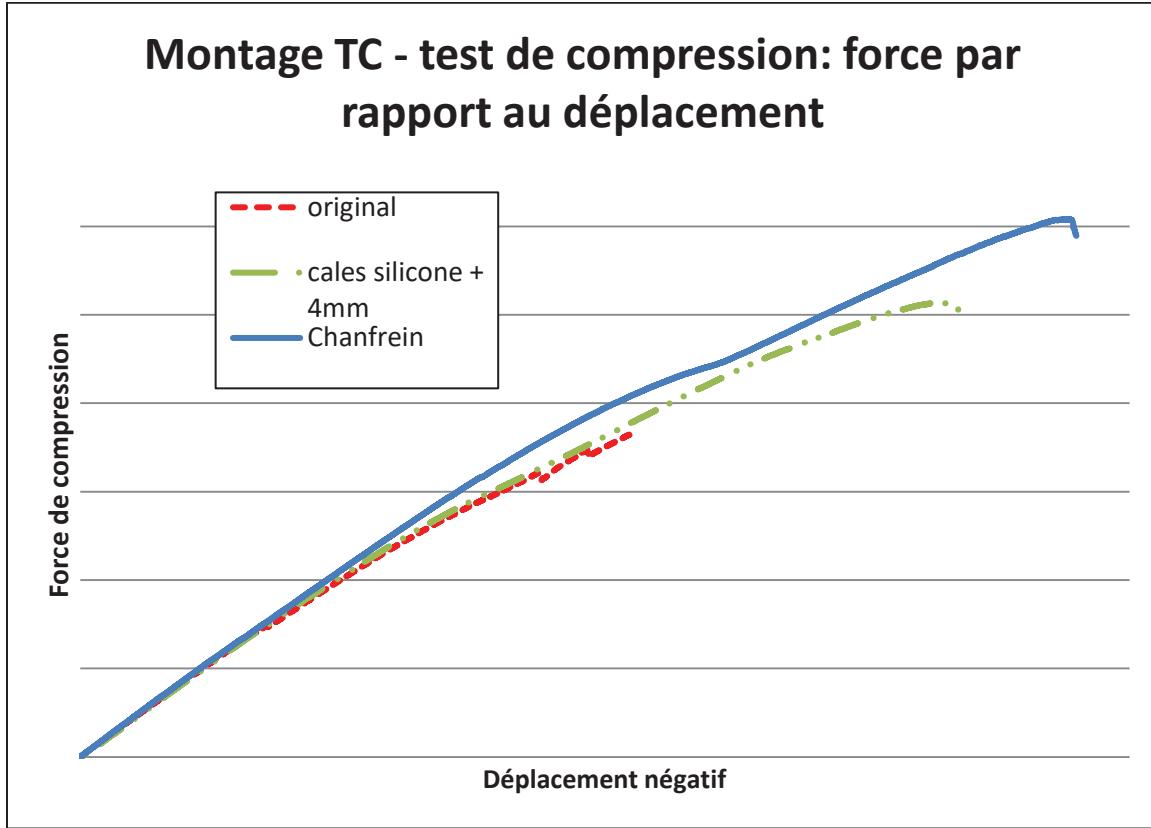
Figure 2-6 Test préliminaire en compression quasi-statique sur le montage T-C: résultats avec les modifications apportées

La Figure 2-6 montre les résultats des tests préliminaires effectués. La courbe du premier test en rouge (éprouvette PNL22-SPC4) montre deux soubresauts correspondant à des flambages observés visuellement dans la fenêtre et sous le montage respectivement. Ce test a été arrêté prématurément à cause du flambage. Lors du second test en vert (éprouvette PNL26-SPC1), le problème du flambage dans la fenêtre d'inspection a été réglé avec l'ajout des cales de silicone. La distance entre le montage et les mors a également été réduite. Une distance de 4 mm est utilisée, ce qui permet de réduire les chances d'un flambage sous le montage. Par

Lors du dernier essai, en plus des cales de silicone, Sur le graphique de la Figure 2-6 (courbe bleue), une augmentation marquée de la force ultime en compression par rapport aux autres essais est observée. Une micrographie (Figure 2-8) de la fracture effectuée sur la dernière éprouvette indique que le flambage de l'éprouvette est contrôlé. Il s'agit d'une rupture de cisaillement des fibres et non une rupture due au flambage global de l'éprouvette. La charge a été considérée comme assez élevée pour effectuer les tests de fatigue.
