RAPPORT DE MÉMOIRE PRÉSENTÉ À
L'ÉCOLE DE TECHNOLOGIE SUPÉRIEURE

COMME EXIGENCE PARTIELLE
À L'OBTENTION DE LA
MAÎTRISE AVEC MÉMOIRE EN GÉNIE MÉCANIQUE
M. Ing.

PAR
Martin CARDONNE

ÉTUDE EXPLORATOIRE SUR LE COMPORTEMENT EN FATIGUE D'UN
COMPOSITE À RENFORT TISSÉ

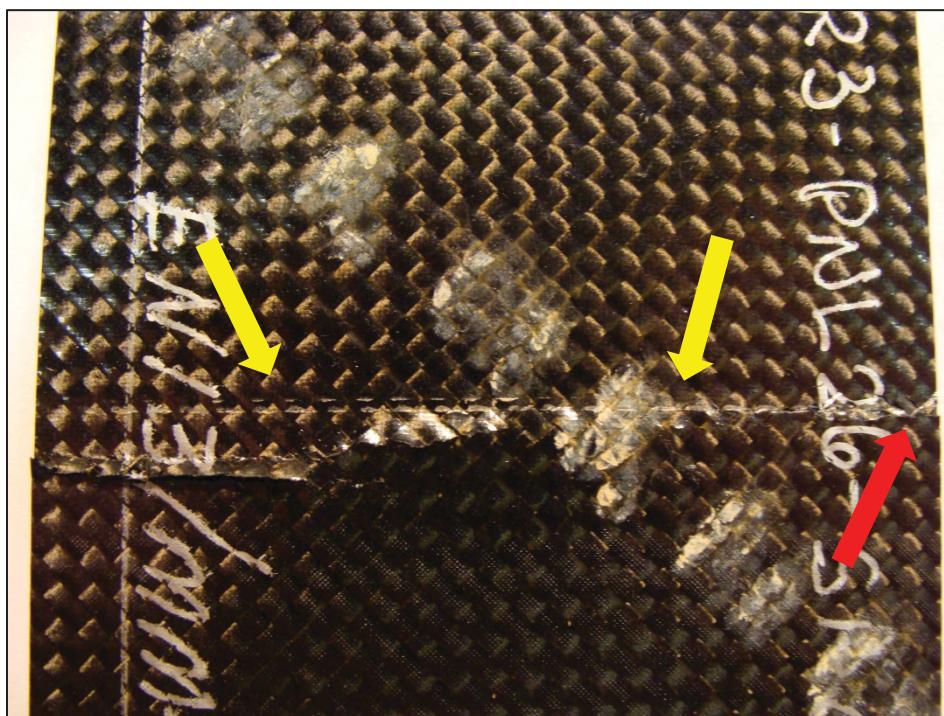
contre, le flambage sous le montage était toujours présent. Ce dernier entraîne d'ailleurs un autre problème. Lorsque l'éprouvette flambe, celle-ci s'appuie sur une arête du montage qui crée une amorce de fissure (flèche rouge) comme ce qui est observable sur la Figure 2-7. Il est possible de discerner la marque laissée par le montage sur l'éprouvette (au bout des flèches jaunes). Pour remédier à ce problème, un chanfrein a été usiné sur les arêtes fautives.

Figure 2-7 Rupture de l'éprouvette PNL26-SPC1 en compression quasi-statique avec montage TC à TA:
flèche rouge montre l'amorce de la fissure,
flèches jaunes montrent la marque du montage

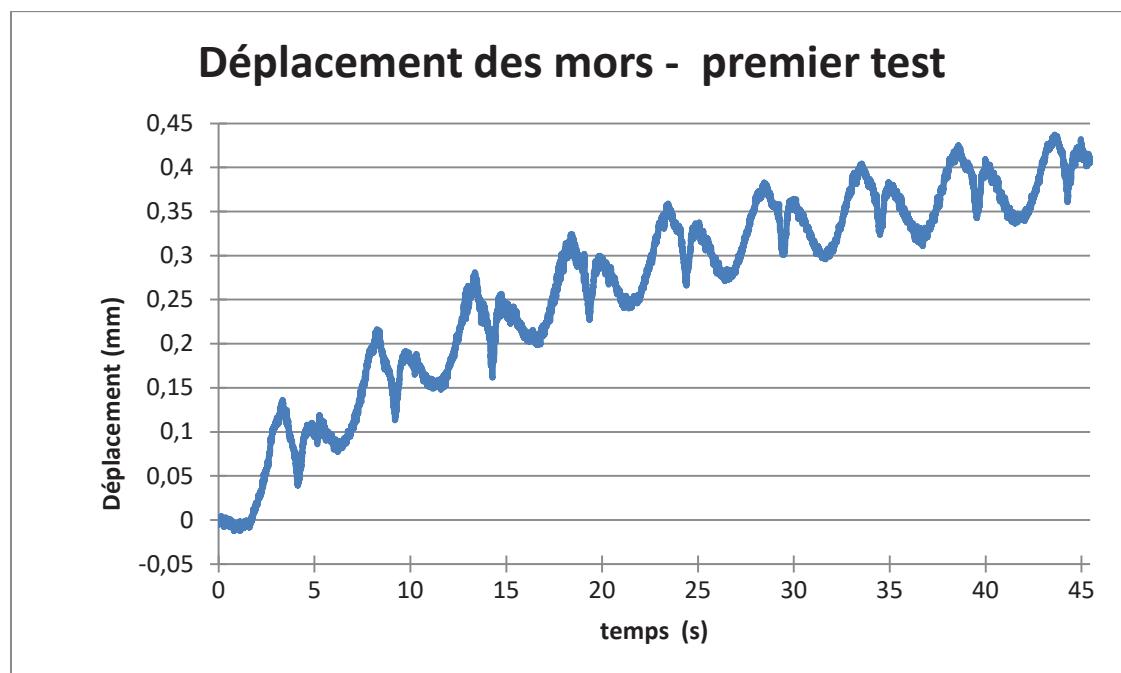
Figure 2-9 Mouvement du mors fixe sur machine MTS – premier test

Pour le flambage sous le montage de T-C, il a été trouvé qu'il y avait un mouvement non désiré au niveau des mors. Le mors du bas, qui transmet le mouvement à l'éprouvette tandis que l'autre, en haut, est fixe. Le mors du haut a été investigué puisqu'une correction éventuelle sur le piston du mors du bas aurait été très couteuse et très longue. Les déplacements du mors ont été mesurés grâce à l'extensomètre vidéo lors d'un test de T-C à faible fréquence. La Figure 2-9 permet de voir qu'il y a un mouvement considérable de la colonne dans la

direction de l'épaisseur de l'éprouvette, il est dû au flambage. Celui-ci est exacerbé par la rotation du mors lors des premiers cycles. L'extensomètre vidéo prend en compte ces deux types de mouvements. Lors du test suivant, il a été possible de remarquer une stabilisation du mouvement de la colonne. Cette stabilisation indique que les mors sont parfaitement alignés avec l'éprouvette.

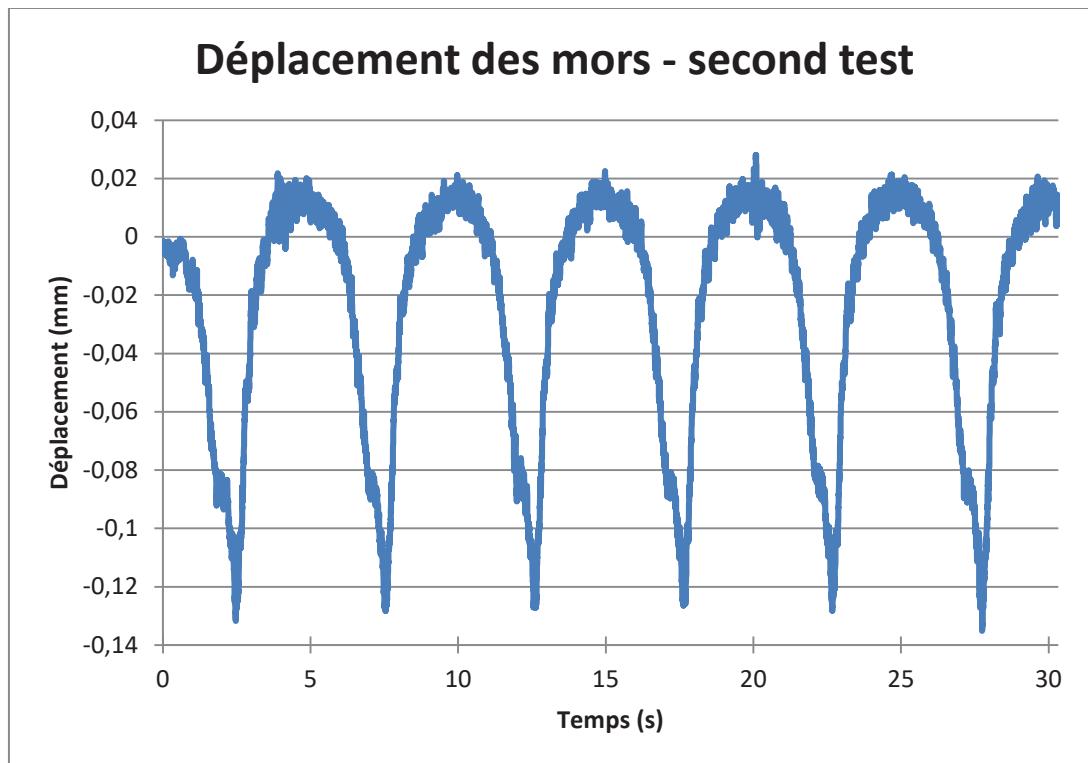
Figure 2-10 Mouvement du mors fixe sur machine MTS – stabilisation

Il y a un mouvement cyclique de la colonne d'environ 0,16 mm (Figure 2-10). Cette dernière observation permet de conclure que les mors sont désalignés lors de la phase de compression du cycle. Il a par la suite été découvert que les mâchoires de la machine ne sont pas seulement désalignées en compression, mais également au repos (Figure 2-11). Ce désalignement peut paraître faible, mais il est très probable qu'il contribue grandement au flambage observé. Le problème de désalignement est probablement dû aux joints d'étanchéité du piston de la machine MTS qui servent non seulement à garder l'huile hydraulique dans le système, mais aussi à centrer le piston.

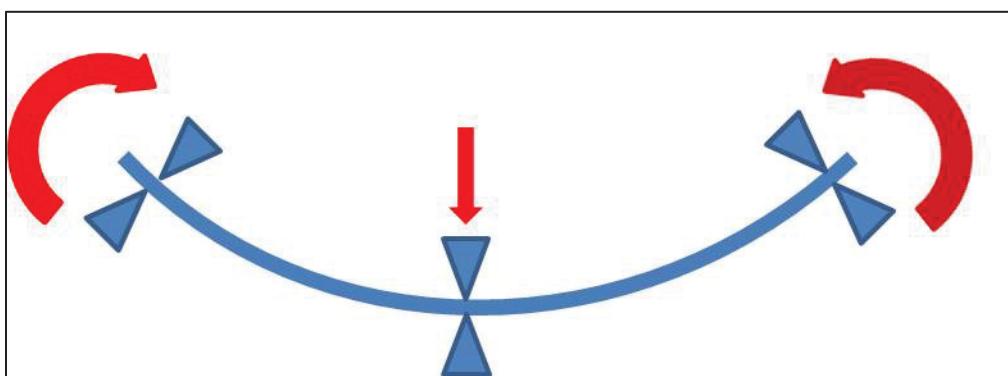
Figure 2-12 Principe du montage de flexion avec rotation des appuis

Le montage préconisé est basé sur un montage de l'université de Gand en Belgique (De Baere, Van Paepegem et Degrieck, 2008) (Figure 1-20). Le montage du projet comprend les supports rotatifs qui sont caractéristiques de ce type de montage. Le principe (Figure 2-12) est que lors de la flexion il y a création d'un moment dans l'éprouvette au niveau des appuis extérieurs. Pour diminuer ce moment, l'appui tourne en même temps que l'éprouvette fléchi. De cette façon, le moment est nul puisque l'appui est toujours perpendiculaire à l'éprouvette.

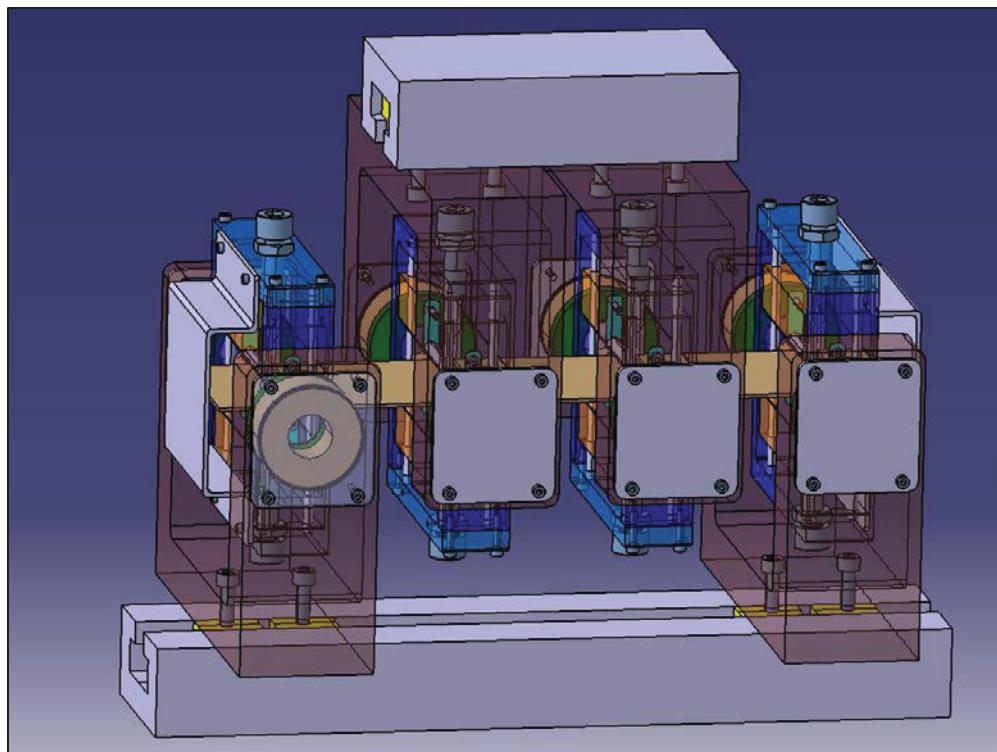
Figure 2-13 Itération de montage de flexion à quatre points

La Figure 2-13 montre une itération de conception lorsque le type de flexion n'était pas encore totalement défini. La force utilisée durant la conception a été de 5 kN. Celle-ci est la force maximale obtenue lors d'un essai de flexion quasi-statique sur notre matériau, incluant un facteur de sécurité.

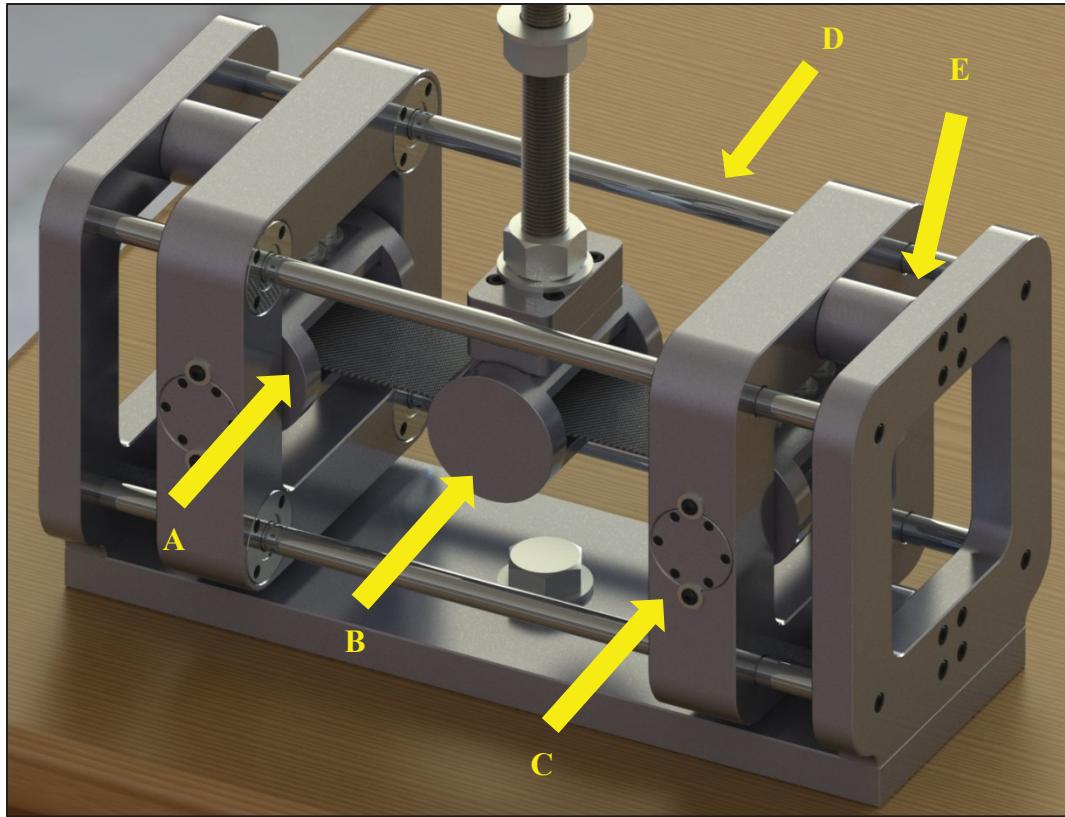
Le concept final du montage de flexion complètement renversée est présenté à la Figure 2-14. Ce design est un peu plus compact et versatile que les premières itérations. Les supports rotatifs monoblocs sont beaucoup plus rigides que ceux des itérations précédentes, où certains artifices ont été utilisés pour rigidifier les supports.

Figure 2-14 Montage de flexion complètement renversée
 A) support rotatif, B) support qui transmet le mouvement machine,
 C) vis pour bloquer la rotation, D) guide pour ajustement,
 E) ajustement de portée

En plus de supports rotatifs, le montage inclut des vis d'ajustements au niveau des rouleaux d'appuis. Celles-ci permettent de serrer l'éprouvette en place. Elles permettent aussi d'ajuster la hauteur de l'éprouvette sur le support rotatif et d'ainsi la disposer au milieu du mouvement de rotation. Il est possible également de bloquer la rotation des supports par l'ajout de vis sur le côté. Enfin, l'ajustement de la distance entre les appuis (portée) est effectué par l'installation d'entretoises fabriquées à la longueur voulue.

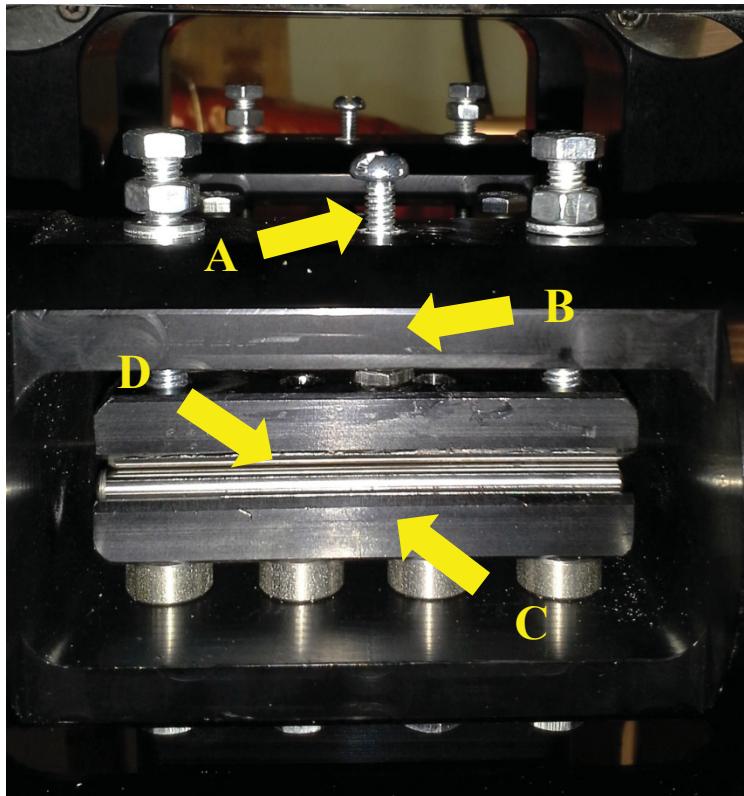
problématique lorsque la chambre atmosphérique est installée, puisque l'espace entre les parois et le montage est étroit et rend l'installation d'une éprouvette compliquée. La solution trouvée est d'installer une vis dans le porte-rouleau et de faire un trou dans le support rotatif. De cette façon, la vis retient le porte-rouleau et lui sert de guide (Figure 2-15, élément A).

Figure 2-15 Modification du porte-rouleau
A) vis-guide, B) support rotatif, C) porte-rouleau,
D) rouleau

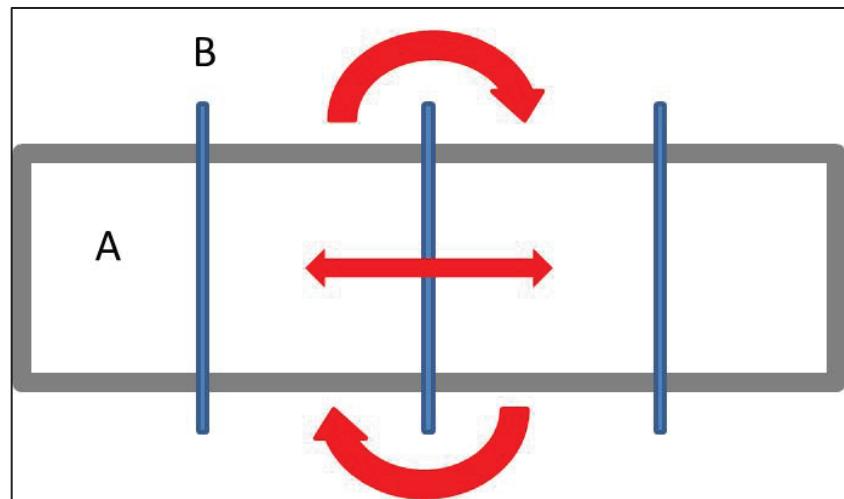
Une autre difficulté rencontrée est que l'éprouvette s'est mise à bouger durant un test. Il a été observé plusieurs fois que l'éprouvette pouvait se déplacer vers l'avant ou l'arrière et elle effectuait aussi une rotation ayant comme pivot les rouleaux du milieu (voir les flèches rouges sur la Figure 2-16 qui représente le mouvement de l'éprouvette). Les raisons possibles de ces mouvements sont la position du défaut dans l'éprouvette qui donne un mouvement et une déformation non symétrique, mais également le couple de serrage élevé nécessaire pour avoir un contact uniforme avec l'éprouvette. Lorsque le piston de la machine MTS est au

maximum ou au minimum de sa course, l'éprouvette s'allonge sous l'effet des contraintes internes. Quand le piston retourne vers le point neutre, l'éprouvette maintenant plus longue exerce une force sur les supports rotatifs, qui à leur tour, exercent une force sur la colonne dans une direction autre que vers le haut ou le bas.

Figure 2-16 Schéma du mouvement de l'éprouvette en flexion complètement renversée, A) éprouvette, B) rouleaux, flèches rouges : mouvement lors de l'essai

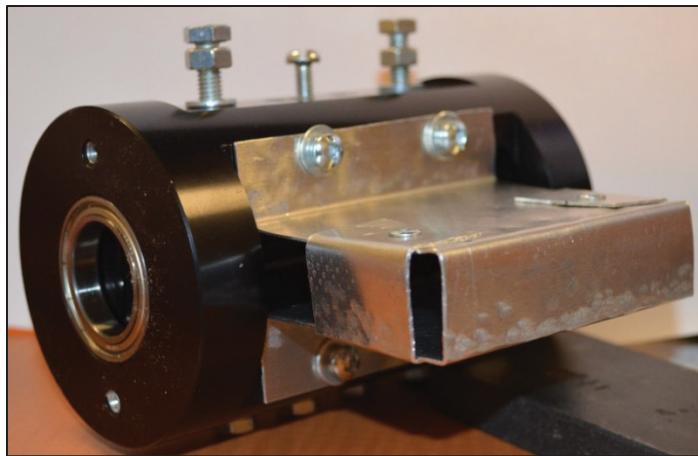
Une solution pour réduire ce phénomène a été de réduire le couple de serrage des rouleaux sur les deux supports rotatifs extérieurs. Bien que cette solution se soit avérée assez efficace pour contrer le mouvement avant/arrière, le mouvement de rotation est devenu plus important. Un système anti-mouvement a été conçu à partir de tôle d'aluminium pour empêcher le mouvement (Figure 2-17).

Figure 2-17 Système anti-mouvement en tôle d'aluminium

Des cales de silicone ont été installées à l'intérieur du système anti-mouvement pour empêcher l'éprouvette de cogner contre les parois. Les cales servent aussi à contrer le poids additionnel des tôles d'aluminium sur les supports rotatifs en aidant la rotation de ceux-ci. Toutes ces modifications ont permis de contrôler le mouvement de l'éprouvette et ainsi s'assurer que les points de contact des rouleaux restent à la même place tout au long de l'essai.

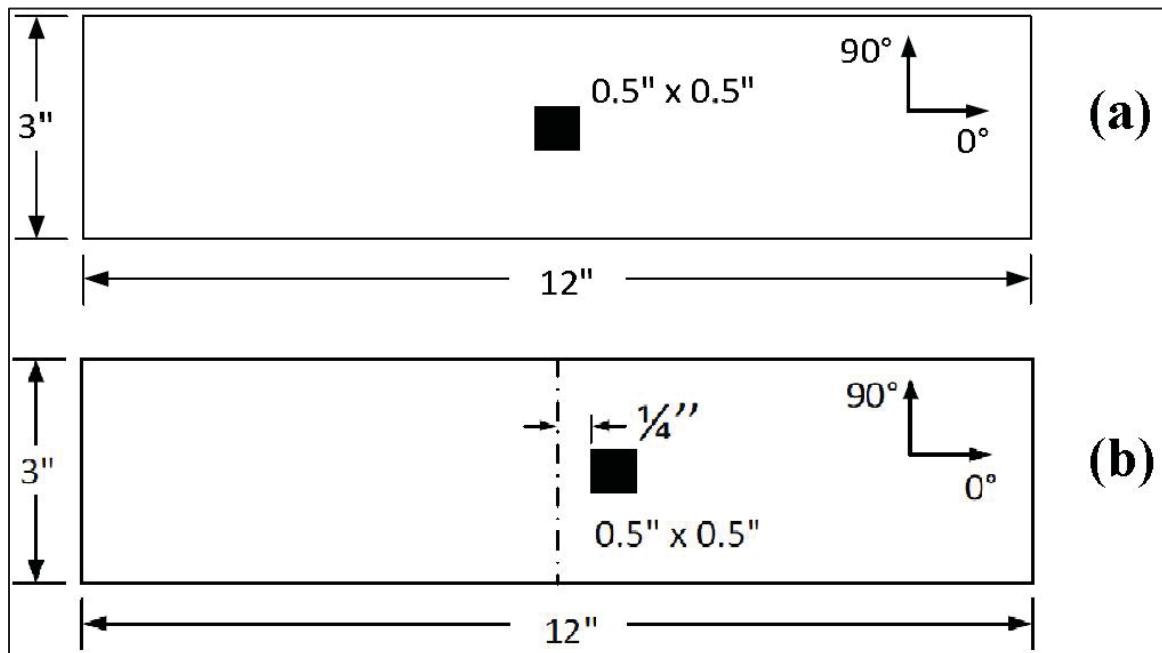
Les éprouvettes sont composées de 8 ou 16 plis avec l'empilement quasi-isotrope suivant : [45/0/-45/90]_s. La direction de l'empilement se mesure à partir du fils de chaîne du tissu. Dans notre situation avec une armure toile, les propriétés dans la direction de la chaîne et de la trame sont égales, donc les directions 45°, -45° et 0°, 90° sont équivalentes entre elles. Pour les tests de fatigue en T-T et en T-C, un stratifié mince de 8 plis et d'une épaisseur de 1,6 mm est utilisé. Une éprouvette épaisse de 16 plis avec l'empilement [45₂/0₂/−45₂/90₂]_s est utilisée pour les tests de flexion afin de réduire la flèche et d'augmenter les contraintes internes lors des tests. L'épaisseur de ces éprouvettes épaisses est de 3,2 mm.

Figure 3-1 Dimensions des éprouvettes et positionnement du défaut,
(a) pour tension, (b) pour flexion

Les résultats des essais de flexion quasi-statiques à TA se trouvent au Tableau 4-5. Il est à noter que les éprouvettes utilisées lors de ces essais sont d'une épaisseur de 3,2 mm et que le défaut est décentré (Figure 3-1). La flèche maximale moyenne des éprouvettes à la rupture est de 34 mm. Cette valeur est approximative puisque les éprouvettes bougent sur les rouleaux rendant impossible de trouver la valeur au niveau du composite, un phénomène normal lors d'un test de flexion. Les écart-type sur la valeur de la contrainte à la rupture sont également très faible pour ces éprouvettes.

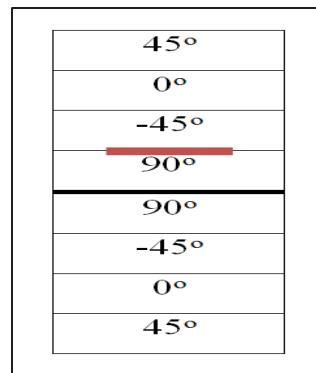
La Figure 3-2 (ligne rouge) montre la position du défaut sur l'éprouvette. Il est situé entre les troisième et quatrième plis. La position du défaut pour les éprouvettes de flexion est la même, en considérant chaque pli doublé comme un pli simple avec une plus grande épaisseur.

Figure 3-2 Position du défaut entre les plis -45° et 90°

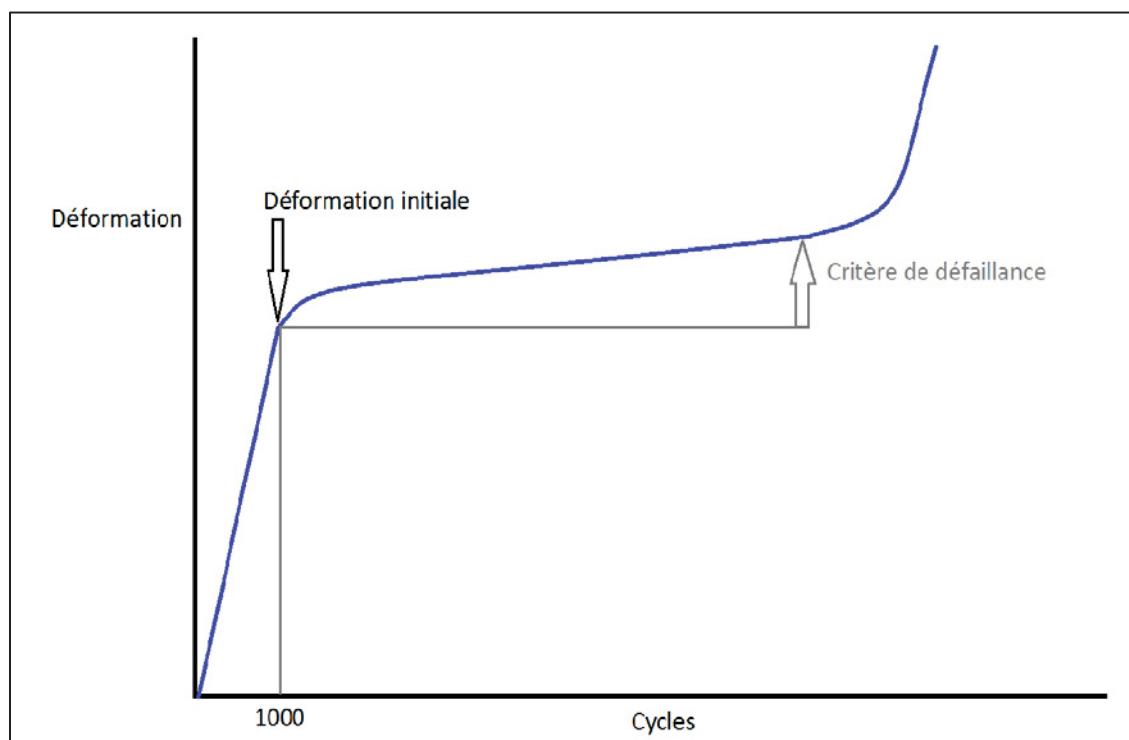
La déformation initiale maximale de l'éprouvette se produit très rapidement après le début du chargement cyclique. Il a été défini de façon expérimentale que le point de départ des mesures de la déformation pour le critère de défaillance se situerait à 1000 cycles de chargements (voir sur la Figure 3-3, la déformation typique d'un composite). Cette période de chargement permet de s'assurer que la déformation initiale du stratifié est atteinte.

Figure 3-3 Principe de détermination du critère de défaillance sur un graphique typique de déformation par rapport au nombre de cycles

Maintenant que le point de déformation initiale est identifié, il est possible de calculer le critère de défaillance, comme étant l'augmentation de la déformation, en pourcentage, par rapport au point initial de déformation. Ce pourcentage de déformation est relié à la perte de rigidité ainsi qu'au début de la propagation du défaut artificiel dans l'éprouvette. La procédure pour trouver le critère de défaillance est similaire pour tous les différents essais effectués. Un essai de fatigue est arrêté après un critère de défaillance prédéterminé (typiquement entre 5% et 15%) et une inspection de l'éprouvette est effectuée pour déterminer si oui ou non le défaut artificiel s'est propagé. Cette procédure est répétée plusieurs fois (en général 3) avec des critères de défaillance différents pour déterminer le seuil de propagation du défaut. La valeur du critère de défaillance où le défaut se propage devient alors le critère d'arrêt des essais de fatigue. Les éprouvettes utilisées pour trouver le critère de défaillance ne font pas partie du plan de test montré plus haut.

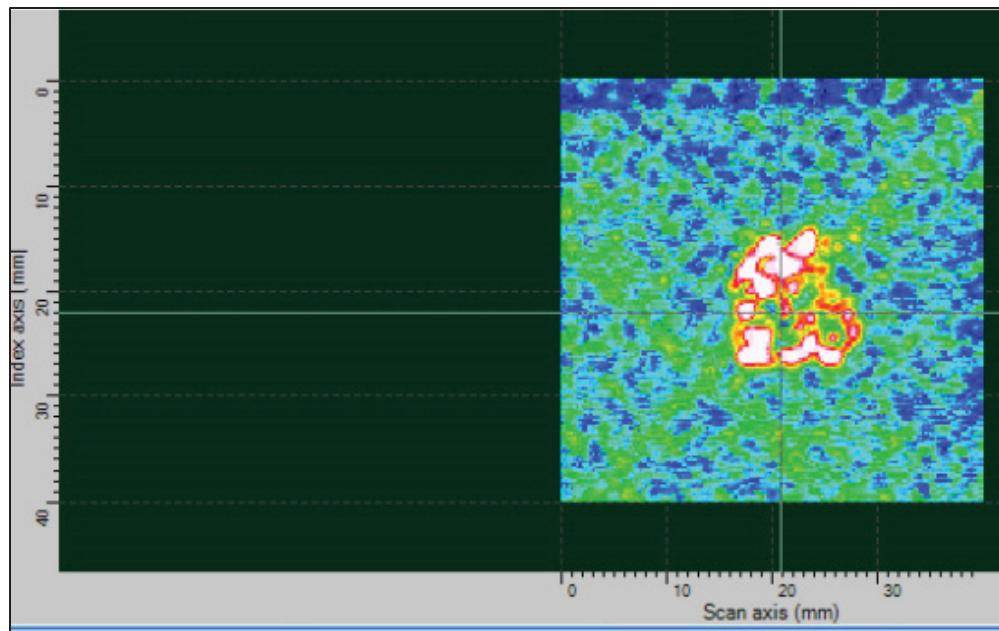
Sur la Figure 3-4, il est possible d'observer l'endommagement typique au niveau du défaut. Cette inspection est la représentation de l'endommagement se situant entre les surfaces, ici appelées écho d'épaisseur. Cette figure permet d'affirmer qu'il y a un endommagement entre le téflon et la surface supérieure puisque le téflon n'est pas facilement distinguable. Sur la Figure 3-5, il s'agit de la même éprouvette testée en fatigue jusqu'à une augmentation de la déformation de 5%, mais il s'agit de l'écho de la surface du dessous qui est analysé. Lors de l'analyse de cette surface, l'onde ultrasonore étudiée est l'onde d'écho de la surface de dessous, plus particulièrement l'amplitude de cette onde. Lorsque l'onde sonore rencontre un défaut, elle est réfléchie partiellement ou en totalité. L'onde d'écho de la surface de dessous a donc une amplitude plus faible. La Figure 3-5 représente donc tout défaut dans l'épaisseur de l'éprouvette, par contre aucune information n'est donnée sur la position dans l'épaisseur. Il faut examiner les A-scan et les B-scan pour trouver la position. Il est important de noter que toutes les autres figures d'une inspection ultrasonore seront de type écho de surface de dessous.

Figure 3-4 Éprouvette après fatigue à 68% CUS en T-T à TA et critère de 5% avec sonde V309 à 5MHZ : écho d'épaisseur

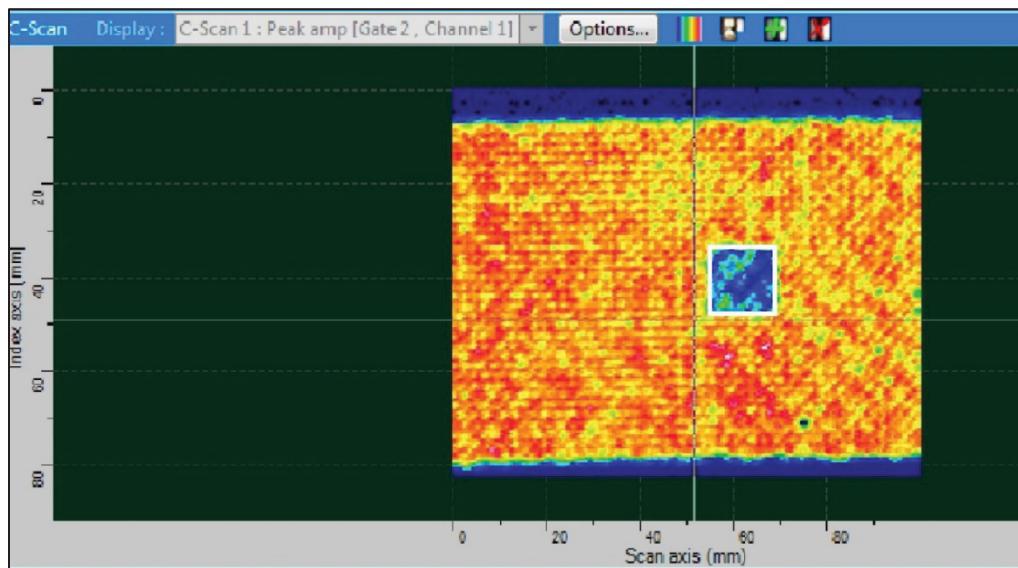
Figure 3-5 Éprouvette après fatigue à 68% CUS en T-T à TA et critère de 5% avec sonde V309 à 5MHZ : écho de dessous

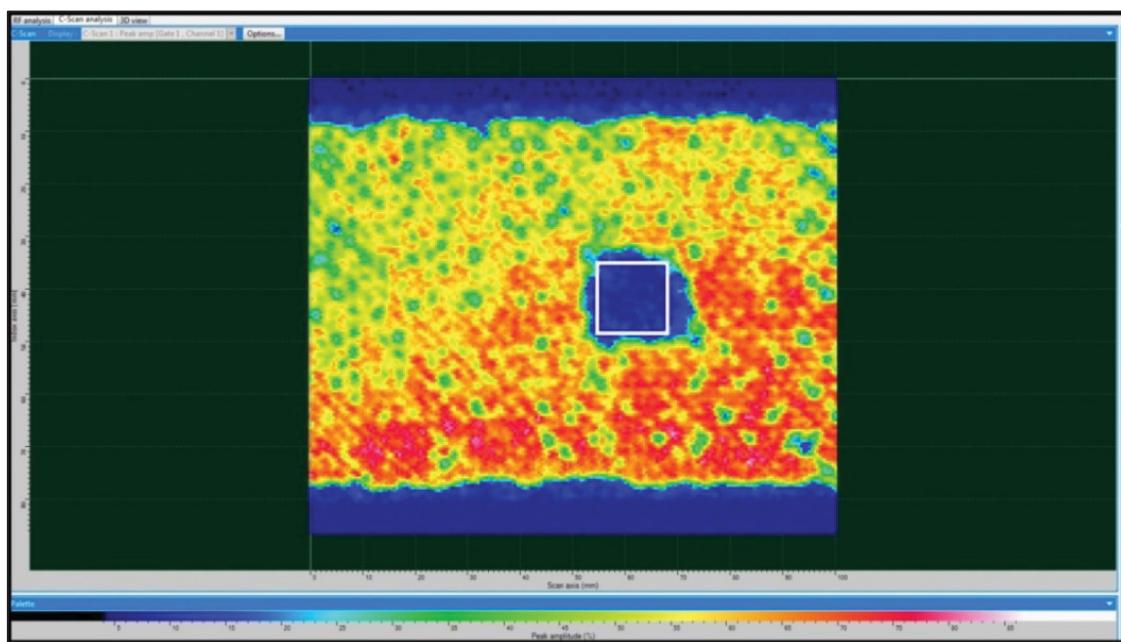
La méthodologie pour trouver le critère de défaillance a été décrite un peu plus haut. Sur la Figure 3-6, il est possible d'observer un début de délamination. En blanc, une

représentation du téflon a été ajoutée pour aider la compréhension. Il est assez évident d'après cette figure qu'il y a un endommagement relativement important autour du défaut.

Figure 3-6 Éprouvette après fatigue à 68% CUS en T-T à TA et critère de 10% avec sonde V309 à 5MHZ

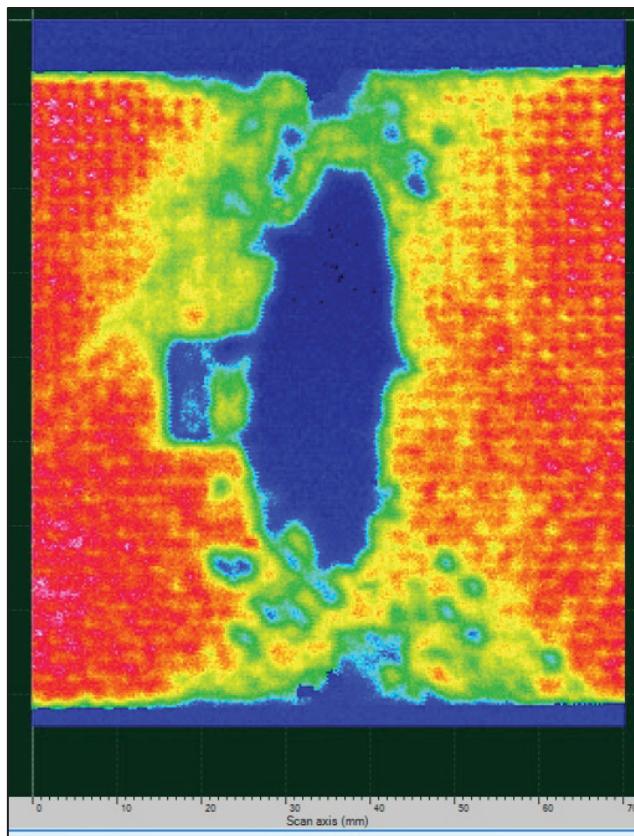
La procédure pour trouver le critère de défaillance est la même, quels que soient le type d'essai et la température. La différence se situe au niveau du chargement et de la valeur du critère. La Figure 3-7 montre l'endommagement d'une éprouvette testée en fatigue en flexion complètement renversée.

Figure 3-7 Éprouvette testée en flexion complètement renversée en fatigue à 40% CUS à TA $f=2,25$ Hz $R=-1$ avec sonde V309 à 5MHz

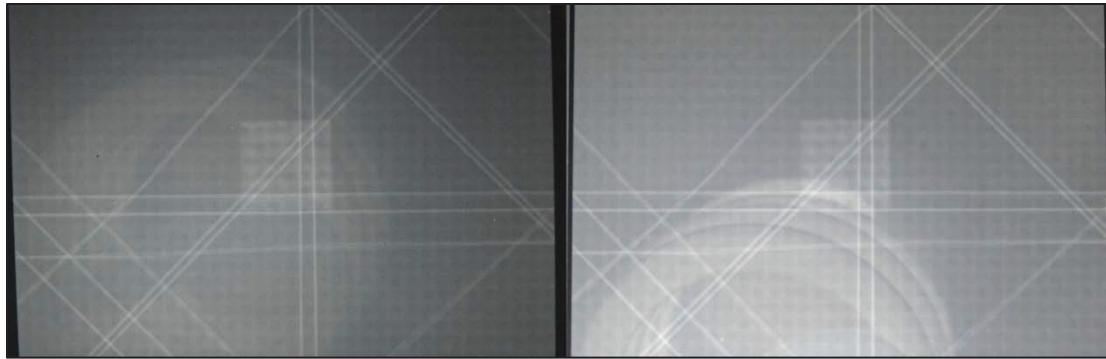
La seconde méthode d'inspection considérée est la radiographie à rayon X. Le but d'avoir plusieurs méthodes d'inspection est de déterminer quelle méthode est la plus performante selon les besoins, pour la précision et la compatibilité avec les stratifiés de fibres de carbone. Le choix du rayon X a été fait à cause de sa disponibilité, mais également parce qu'il s'agit d'une méthode d'inspection non destructive qui est utilisée depuis plusieurs années. Par contre, les résultats des inspections ont été décevants. Sur la Figure 3-8, la distinction entre avant et après le chargement est impossible à déterminer.

Figure 3-8 Inspection par rayon X - avant et après chargement en fatigue à 68% CUS en T-T à TA et critère de 10 %

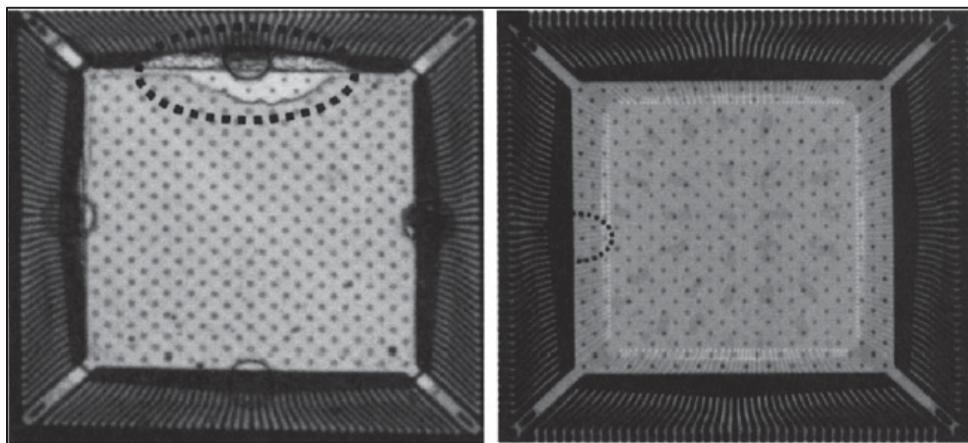
Figure 3-9 Inspection d'une délamination sur un microprocesseur:
à gauche par microscopie acoustique, à droite par radiographie
Figure tirée de Barth, Schubert et Koehler (2008)

À gauche de la Figure 3-9, il est facile de voir une délamination, tandis qu'à droite, elle est invisible lorsqu'inspectée par radiographie. Le phénomène impliqué est le grand changement d'impédance acoustique produit par une fissure ou une délamination remplie d'air mène vers une réflexion de presque toute l'énergie acoustique qui est détectée par le transducteur et affichée par l'appareil. Par contre, la radiographie par rayon X se base sur les changements de coefficient d'absorption le long de la trajectoire de la particule radioactive –

une valeur qui change de façon significative pour une fissure, seulement si celle-ci est parallèle à la trajectoire de la particule (Barth, Schubert et Koehler, 2008). Lorsque le défaut à l'intérieur de la pièce de composite est une délamination, il est très pertinent d'ajouter une solution d'iodure de zinc comme les chercheurs O'Brien et al. (1987) utilisent. Cette solution se propage dans les défauts et permet de changer le coefficient d'absorption de la particule radioactive. Ce changement d'absorption se voit facilement sur la pellicule de la radiographie. Dans le cas présent, une solution alternative aurait été de creuser un petit trou au niveau du défaut et injecter le liquide. Cette solution a rapidement été mise de côté à cause de l'endommagement requis pour faire l'inspection.

Les raisons de ce phénomène est expliqué par Barth, Schubert et Koehler (2008) qui montrent un exemple d'inspection par ultrason par rapport une radiographie.

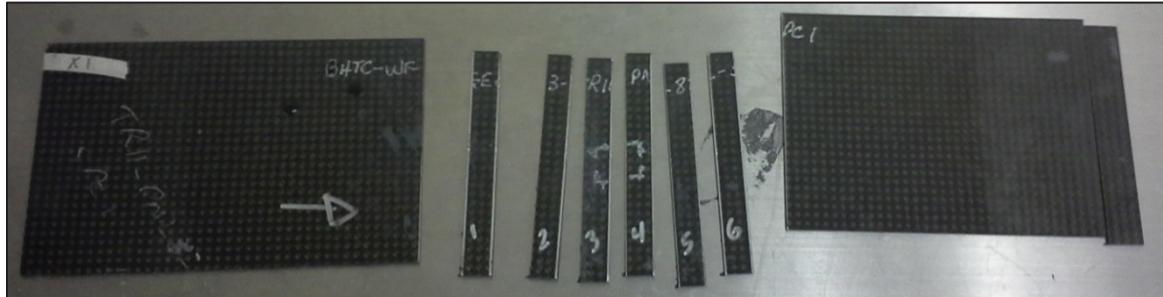
La difficulté de cette méthode d'inspection est de s'assurer de ne pas créer de fissures par la coupe elle-même et de faire les coupes dans la bonne direction dans le but d'être dans un angle optimal pour voir la ou les fissures. Pour les éprouvettes de tension, il a été décidé de faire 6 coupes de 9 mm de largeur avec une coupe au centre du défaut de téflon (Figure 3-10). La longueur totale des coupes est de 68 mm (un peu plus de 2,5 pouces) en tenant compte du trait de scie qui est de 2 mm de largeur. Dans le présent document, la surface de coupe située

à gauche est appelée A et celle à droite B. Par exemple, la surface #2A est la surface de coupe à gauche de la coupe #2.

Figure 3-10 Coupe pour micrographie, éprouvette en T-T

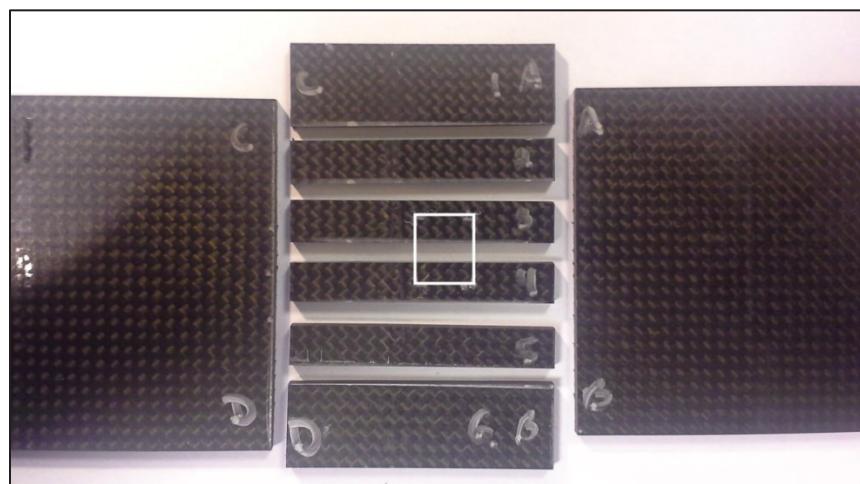
Pour les éprouvettes de flexion, la coupe pour micrographie est un peu différente à cause de l'endommagement observé par l'inspection ultrasonore (Figure 3-11). La largeur des coupes #2 à #5 est de 9 mm, soit la même que pour les éprouvettes en tension. La longueur est de 58 mm. Les coupes sur les éprouvettes de flexion ont été effectuées à l'aide d'une nouvelle table de découpe développée pour le projet. Celle-ci permet des coupes plus nettes et un trait de scie plus mince de 1 mm.

Figure 3-11 Coupe pour micrographie, éprouvette en flexion complètement renversée

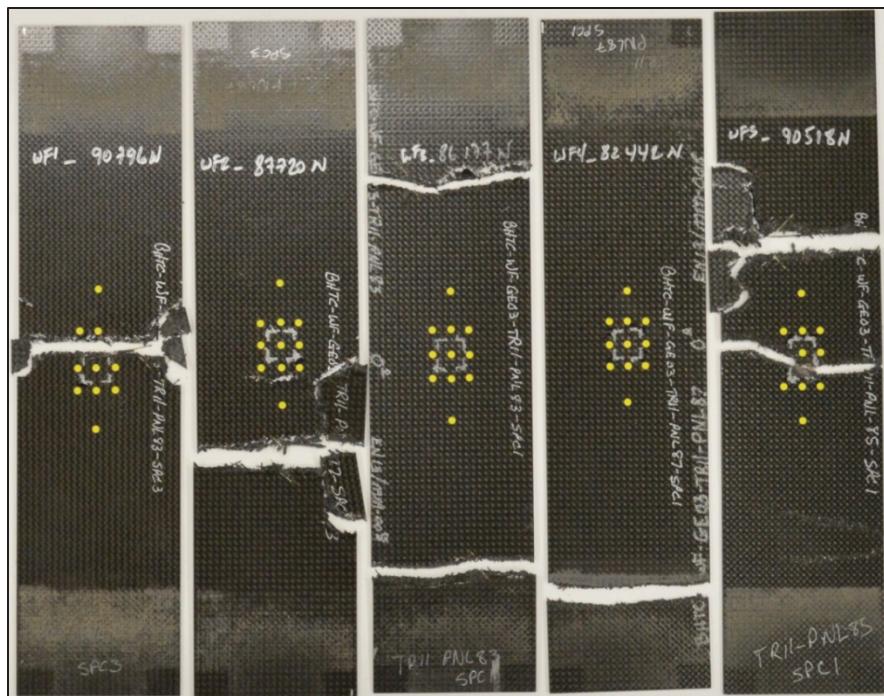
Pour tous les essais, aussi bien à TA qu'à HT, la rupture des éprouvettes s'est produite de manière subite sans indication de la rupture imminente. De plus, la rupture ne passe pas nécessairement par le défaut interne comme il est possible de l'observer sur les Figure 4-1 et Figure 4-2. Également, des inspections par ultrasons ont été effectuées sur des éprouvettes testées en tension quasi-statique à différents niveaux de chargement avant la rupture finale (voir un exemple de C-scan à 68% CUS de chargement à la Figure 4-3). Pour ces éprouvettes, il est impossible de discerner un endommagement et encore moins un début de délamination jusqu'à un chargement de 91% CUS. Avec ces observations et la manière dont s'est produite la rupture, il est permis de supposer que la propagation de la délamination et la rupture finale se font de manière instantanée. De plus, il est possible de penser que certaines parties endommagées observées après la rupture ont été causées par l'onde de choc lors de la rupture.

Figure 4-1 Rupture en tension à TA: ne passe pas toujours par le défaut

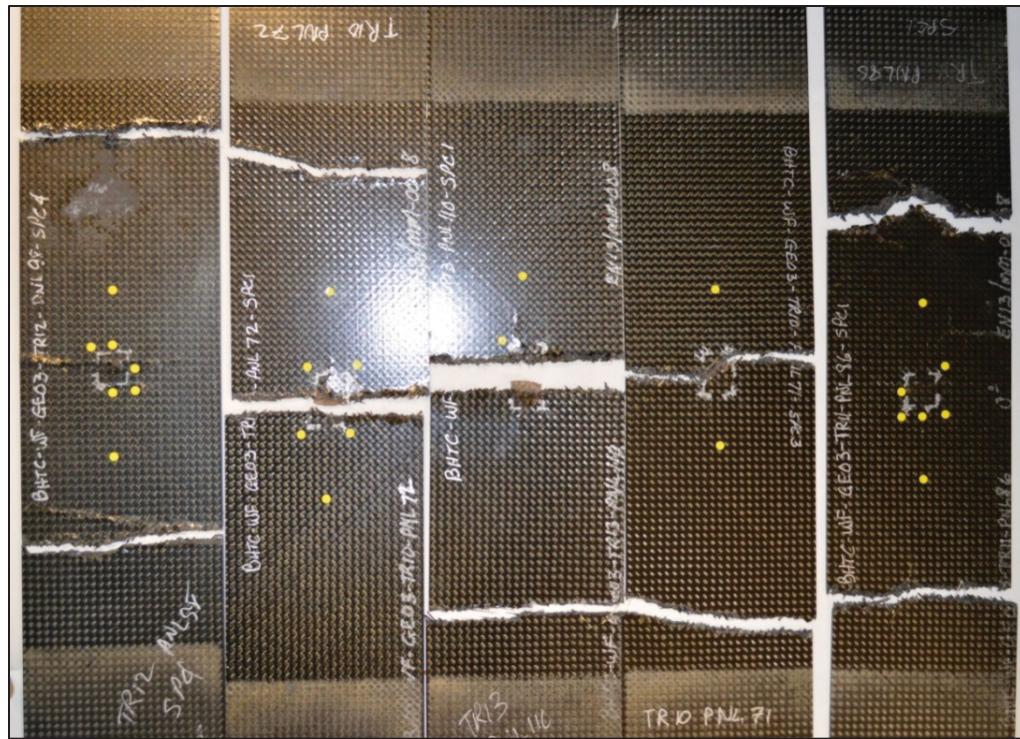
Il est intéressant de remarquer que les modes de rupture des éprouvettes testées dans le cadre de cette recherche sont similaires à ceux de la littérature (Kawai et Taniguchi, 2006). Il est difficile de distinguer les différences entre les éprouvettes à TA et HT. De plus, il n'y a également pas eu d'effet de striction et la température semble jouer un faible rôle sur la charge maximale à la rupture. Cette dernière conclusion est peu surprenante puisque le chargement se fait dans la direction de la fibre où le composite est le plus résistant, soit dans la direction du fil de chaîne. Dans notre cas, les plis à 0° et 90° supportent la vaste majorité de la charge.

Figure 4-2 Rupture en tension à HT: ne passe pas toujours par le défaut

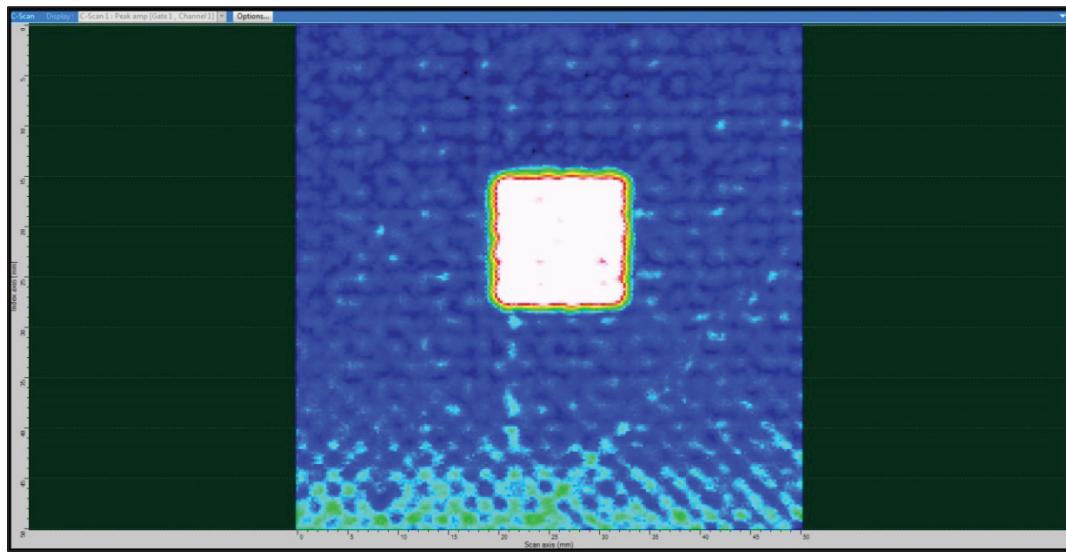
Figure 4-3 C-scan après chargement quasi-statique jusqu'à 68% CUS avec sonde V309 à 5MHZ : pas de propagation du défaut

D'autre part, le défaut inséré semble avoir peu d'effet sur la rupture. Ceci s'explique en observant plus attentivement la fabrication des éprouvettes. Le défaut de téflon est installé entre deux plis pour simuler une délamination. Il faut prendre en compte qu'aucune fibre n'a été endommagée lors de la fabrication. Toutes les fibres dans le sens du chargement sont intactes et peuvent donc supporter les contraintes appliquées comme c'est le cas pour une éprouvette sans défaut. De plus, un essai de tension ne tend pas à augmenter l'effet d'une zone délamинée sur la charge à la rupture, car les fibres ont tendance à s'aligner dans le sens du chargement. Cette tendance des fibres ferme la délamination et les fissures longitudinales.

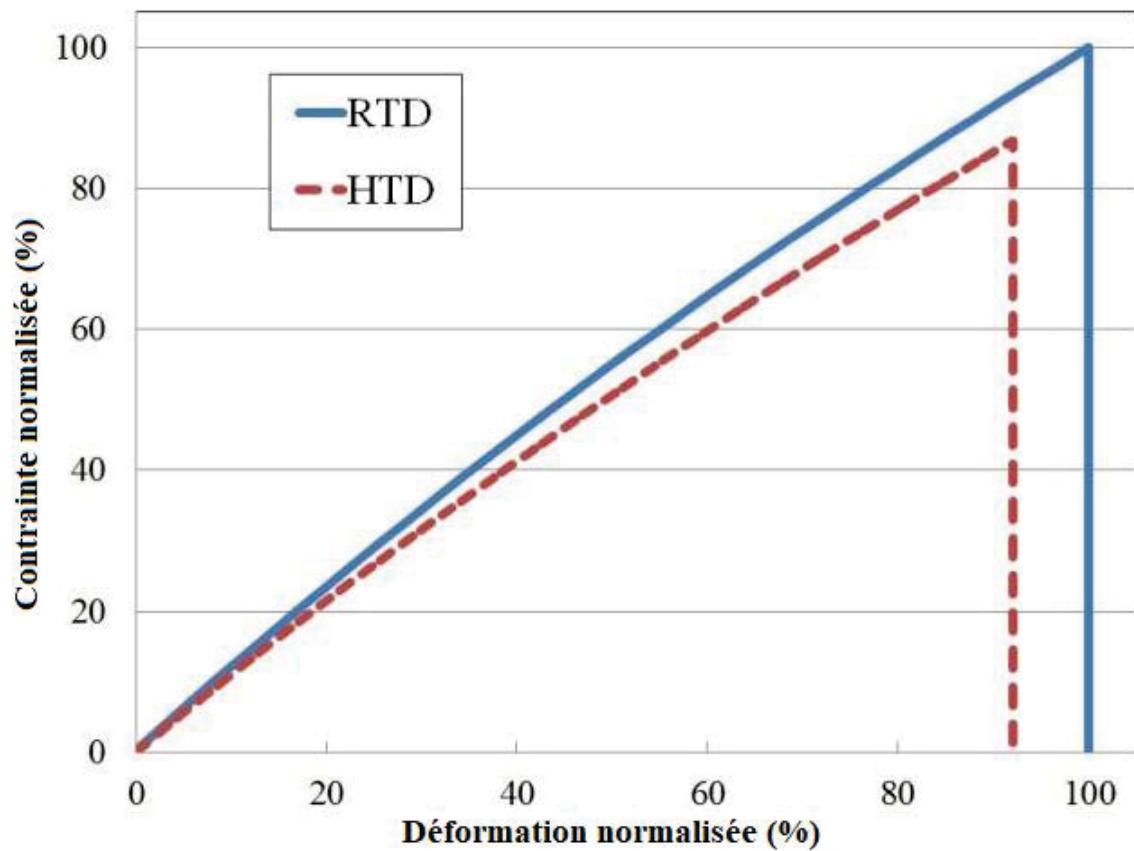
Figure 4-4 Courbes de contrainte-déformation en tension quasi-statique à TA et à HT

La Figure 4-4 présente la courbe normalisée de contrainte par rapport à la déformation en tension quasi-statique à TA et HT. Ces données ont été calculées à partir des équations 4.1

et des données des fichiers de la machine de traction MTS. Les variables des équations sont la force (F) en newton, la section transversale moyenne ($A = \text{largeur} \times \text{épaisseur}$), la longueur de l'éprouvette entre les mors (L) et l'elongation ($dl = L + \text{position du mors}$, qui débute à zéro et se termine à la rupture).

Les valeurs calculées sont normalisées par rapport aux valeurs moyennes de contrainte et de déformation à la rupture de chacun des éprouvettes.

La déformation à la rupture des éprouvettes à HT est plus faible que pour les éprouvettes testées à TA. La contrainte à la rupture est également plus faible à HT qu'à TA. De plus, les pentes des deux courbes sont très similaires. Par contre, une légère déviation entre les courbes est observable près du point de rupture. Cette déviation est probablement causée par la température. Pour confirmer cette tendance, une étude exhaustive avec beaucoup plus d'éprouvettes est nécessaire. De plus, il serait intéressant d'utiliser un extensomètre sur les éprouvettes pour éliminer la flexion dans le bâti de la machine MTS. Dans notre cas, la valeur importante était la charge ultime qui est par la suite utilisées pour les essais en fatigue.

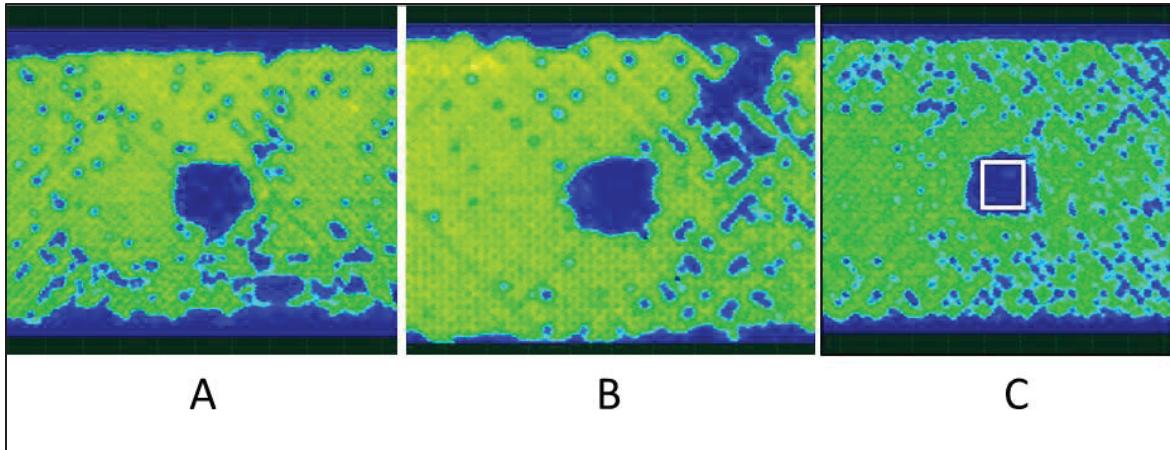
Les deux éprouvettes qui ont atteint la limite de durée de vie ont été conservées pour créer la courbe S-N à cause de l'endommagement autour du défaut similaire au critère de défaillance. Comme il est possible de l'observer sur les inspections ultrasonores de la Figure 4-5, l'endommagement autour du défaut de l'éprouvette BHTC-WF-GE03-TR11-PNL80-SPC1 (Figure 4-5, A) et BHTC-WF-GE03-TR13-PNL113-SPC4 (Figure 4-5, B) est sensiblement le même que sur l'éprouvette utilisée pour trouver le critère de défaillance de 5% à HT (Figure 4-5, C).

Figure 4-5 Propagation autour du défaut des éprouvettes ayant atteint la limite de durée de vie à HT avec sonde V309 à 5MHZ : A) éprouvette PNL80-SPC1, B) éprouvette PNL113-SPC4, C) critère de défaillance de 5% à HT

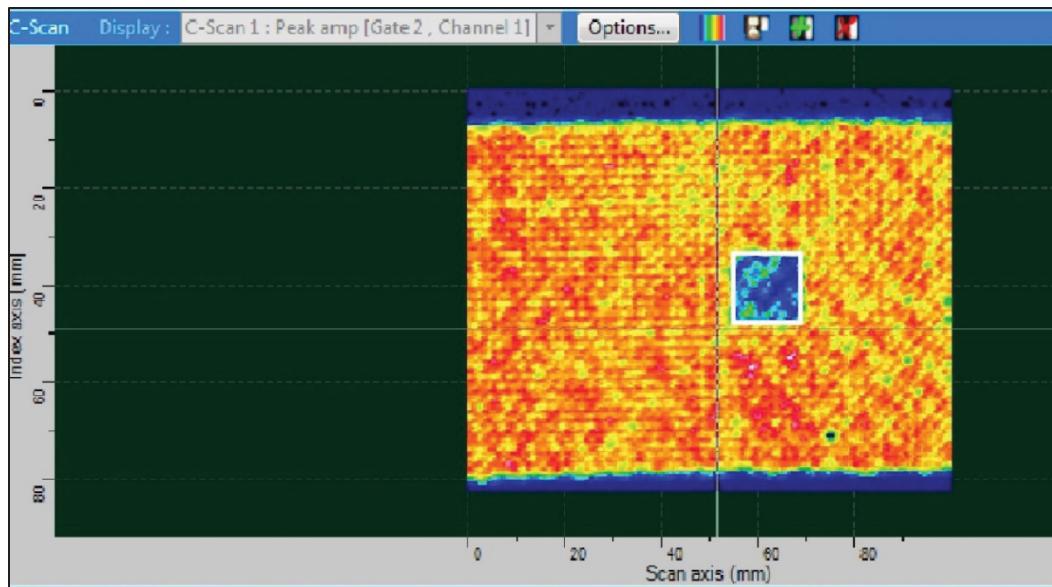
Les éprouvettes testées en fatigue ne présentent aucun endommagement visible à l'œil nu sur la surface. Ceci s'explique par le critère de défaillance utilisé qui stipule d'arrêter l'essai bien avant la rupture totale de l'éprouvette. Les Figure 4-6, Figure 4-7 et Figure 4-8 montrent les résultats des inspections ultrasonores pour des éprouvettes à tester en fatigue à TA jusqu'à différentes valeurs de déformation. D'après ces inspections, il est évident qu'une déformation de 5% ne permet pas de faire propager le défaut alors qu'une déformation de 15% représente déjà une progression significative du défaut. Il a donc été décidé d'établir le critère d'arrêt des essais à 10% d'augmentation de déformation, ce qui correspond au début de la propagation du défaut à TA.

Figure 4-6 Éprouvette après fatigue T-T à TA et critère de 5% avec sonde V309 à 5MHZ

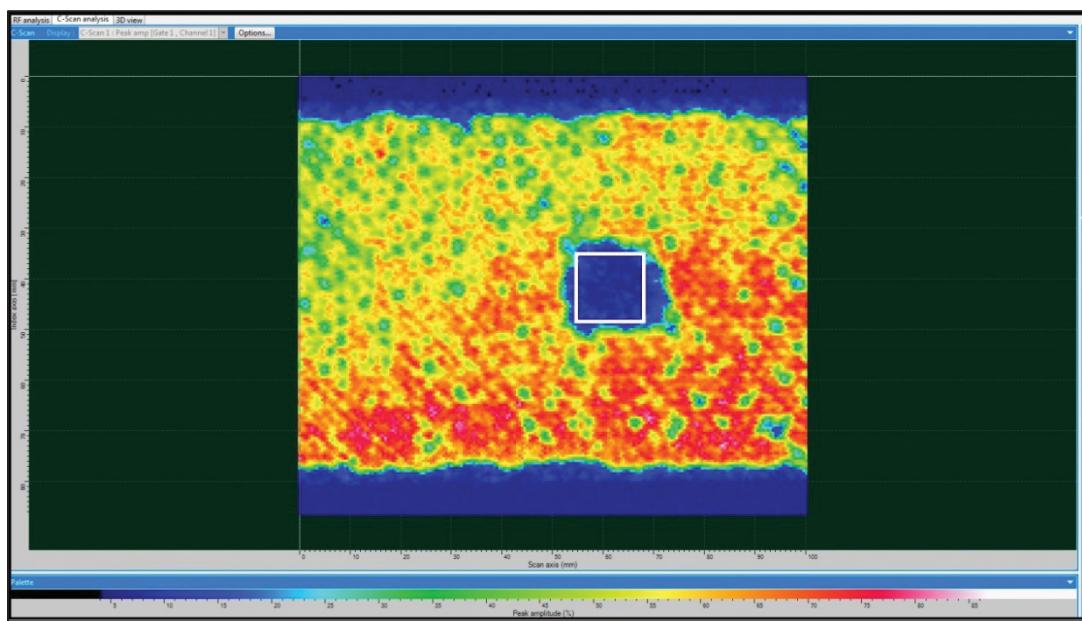
Figure 4-7 Éprouvette après fatigue T-T à TA et critère de 10% avec sonde V309 à 5MHZ
