RAPPORT DE MÉMOIRE PRÉSENTÉ À
L'ÉCOLE DE TECHNOLOGIE SUPÉRIEURE

COMME EXIGENCE PARTIELLE
À L'OBTENTION DE LA
MAÎTRISE AVEC MÉMOIRE EN GÉNIE MÉCANIQUE
M. Ing.

PAR
Martin CARDONNE

ÉTUDE EXPLORATOIRE SUR LE COMPORTEMENT EN FATIGUE D'UN
COMPOSITE À RENFORT TISSÉ

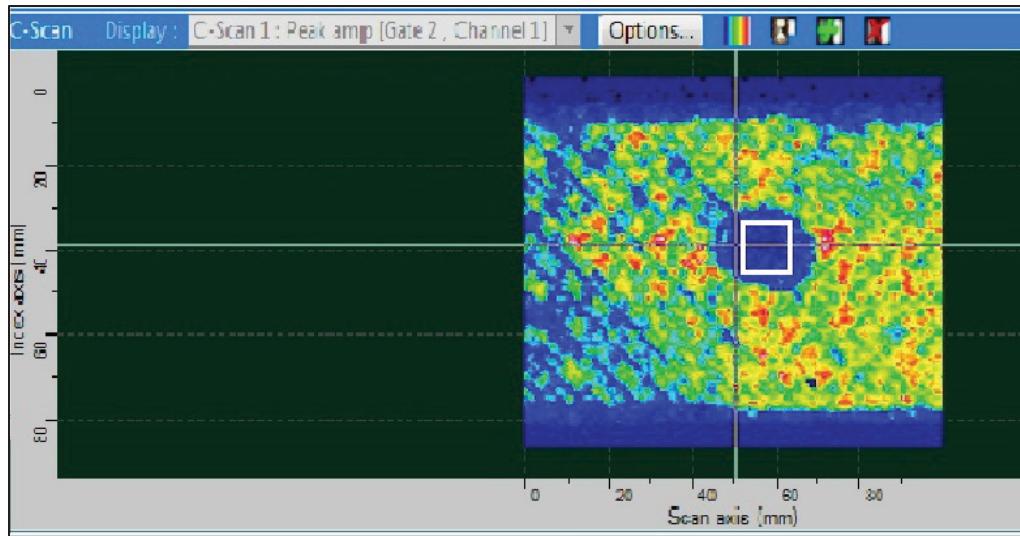
Figure 4-8 Éprouvette après fatigue T-T à TA et critère de 15% avec sonde V309 à 5MHZ

Les éprouvettes testées en fatigue ne présentent aucun endommagement visible à l'œil nu sur la surface. Ceci s'explique par le critère de défaillance utilisé qui stipule d'arrêter l'essai bien avant la rupture totale de l'éprouvette. Les Figure 4-6, Figure 4-7 et Figure 4-8 montrent les résultats des inspections ultrasonores pour des éprouvettes à tester en fatigue à TA jusqu'à différentes valeurs de déformation. D'après ces inspections, il est évident qu'une déformation de 5% ne permet pas de faire propager le défaut alors qu'une déformation de 15% représente déjà une progression significative du défaut. Il a donc été décidé d'établir le critère d'arrêt des essais à 10% d'augmentation de déformation, ce qui correspond au début de la propagation du défaut à TA.

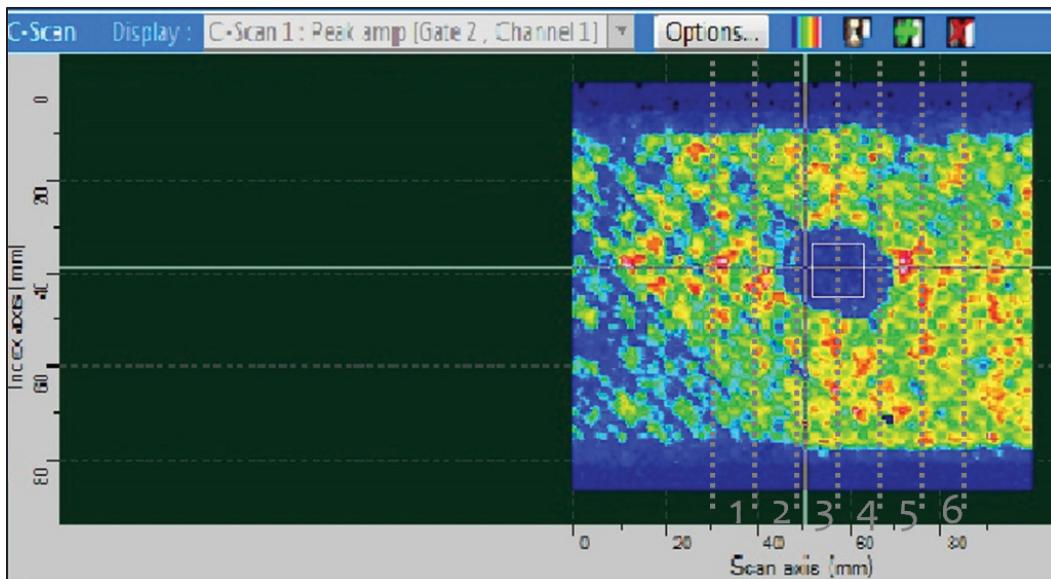
Sur la Figure 4-9, il est possible de voir la position approximative des coupes effectuées pour les micrographies. Cette dernière image d'une éprouvette testée en fatigue et avec un critère de défaillance de 15% montre que l'endommagement se trouve principalement autour du défaut artificiel sur les coupes #3 et #4.

Figure 4-9 Position des coupes sur C-scan, éprouvette fatigue T-T à TA et critère de 15% avec sonde V309 à 5MHZ

Les schémas suivants (Figure 4-17) représentent la position des figures précédentes sur l'éprouvette. Il est intéressant de noter que certaines fissures se sont propagées entre deux surfaces de coupes (a et d, f et g). L'endommagement observé est très cohérent avec l'inspection faite par ultrason (Figure 4-9). Ces informations confirment les conclusions portées à partir de l'inspection ultrasonore, c'est-à-dire que le critère de 15% de déformation est trop grand.

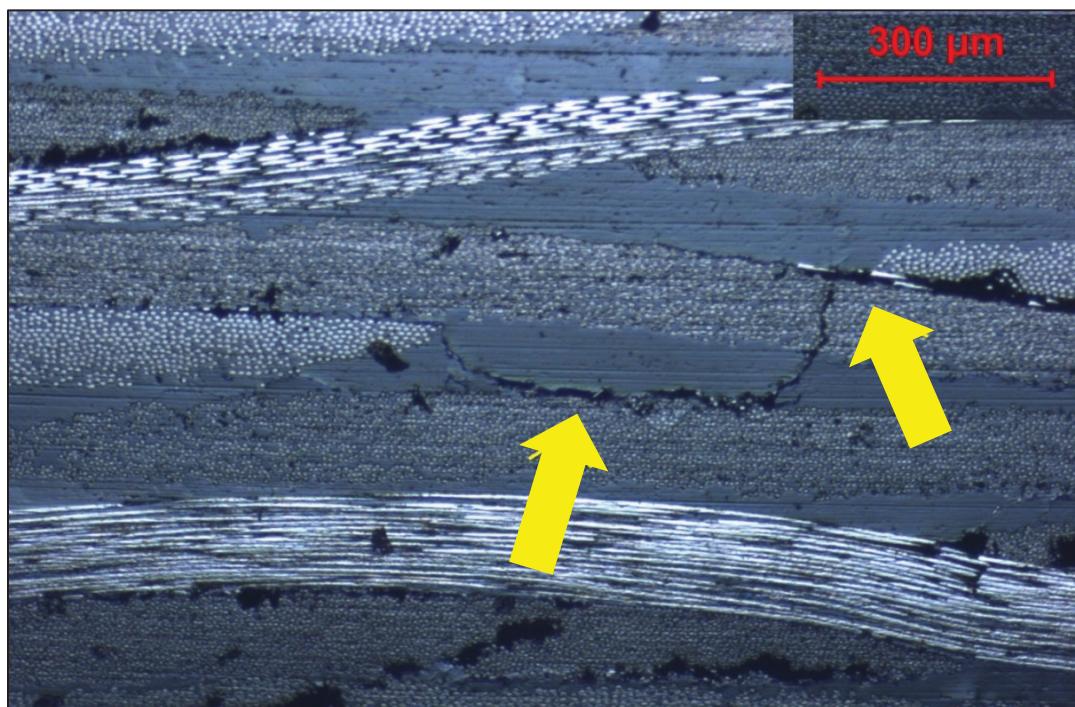
Les micrographies suivantes (Figure 4-10 à Figure 4-16) montrent l'endommagement sur les coupes #3 et #4 pour le critère de 15%. Ces figures permettent de remarquer que les fissures sont principalement dans les zones riches en matrices époxy situées entre les plis. De plus, le défaut crée une zone riche en matrice à chaque bout (Figure 4-12). Dans cette même zone, il y a des fissures qui débutent (Figure 4-12 et Figure 4-15). Finalement, les mêmes figures permettent de constater un endommagement généralisé dans l'éprouvette.

Figure 4-10 Fatigue T-T à TA et critère 15% agrandissement 50X, coupe 3A, (a)

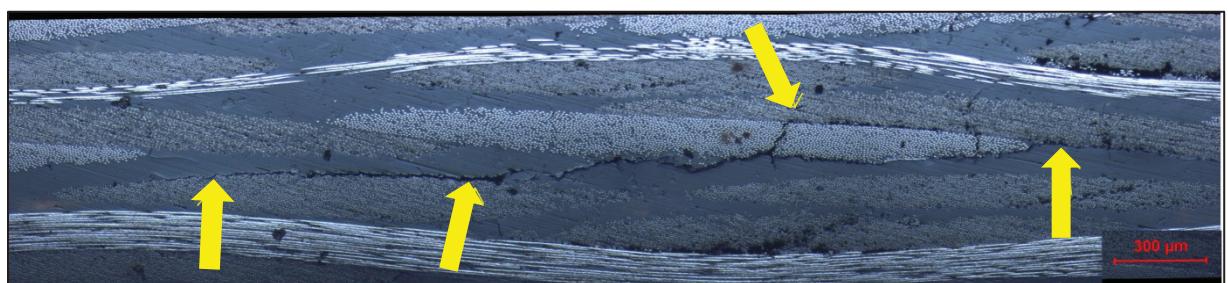
Figure 4-11 Fatigue T-T à TA et critère 15% agrandissement 50X, coupe 3A, (b)

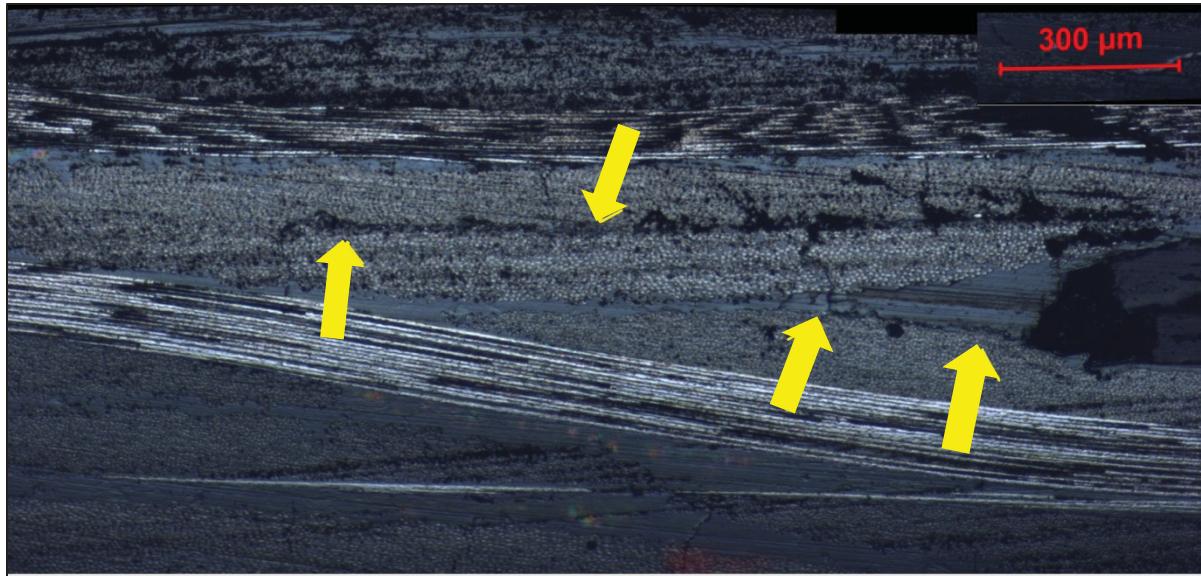
Figure 4-12 Fatigue T-T à TA et critère 15% agrandissement 50X, coupe 3B, (c)

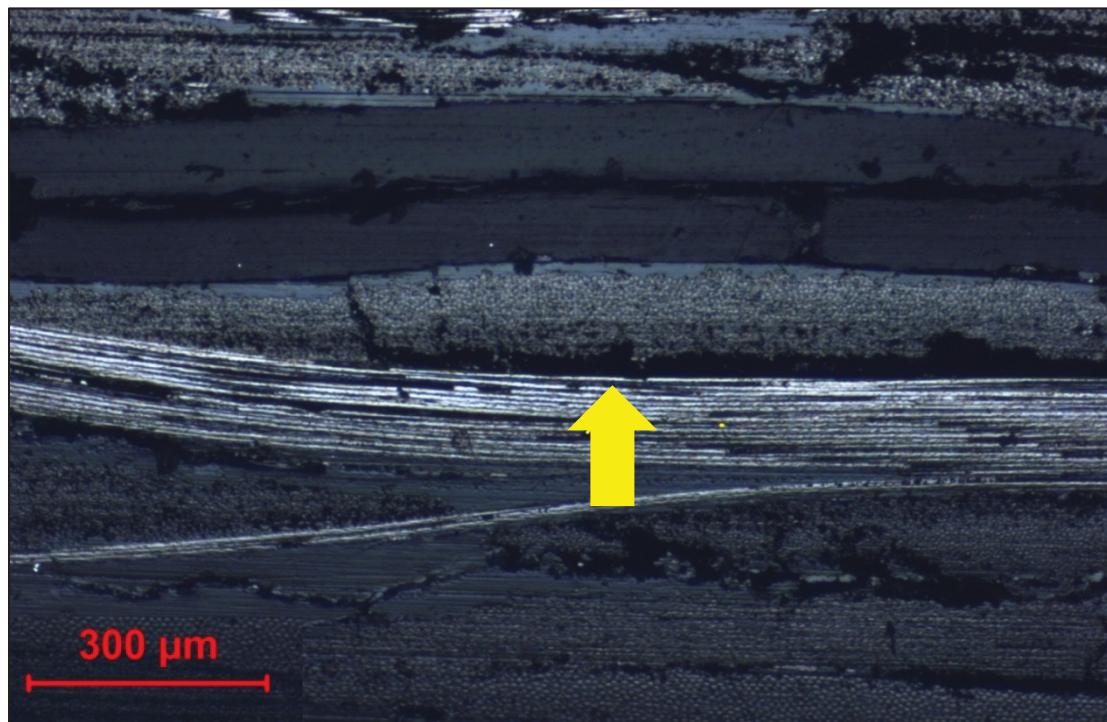
Figure 4-13 Fatigue T-T à TA et critère 15% agrandissement 50X, coupe 3B, (d)

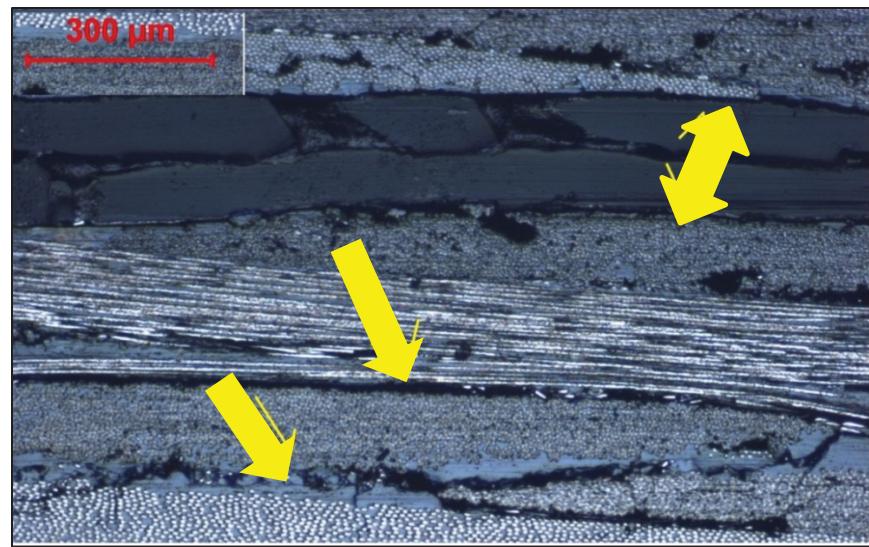
Figure 4-14 Fatigue T-T à TA et critère 15% agrandissement 50X, coupe 4A, (e)

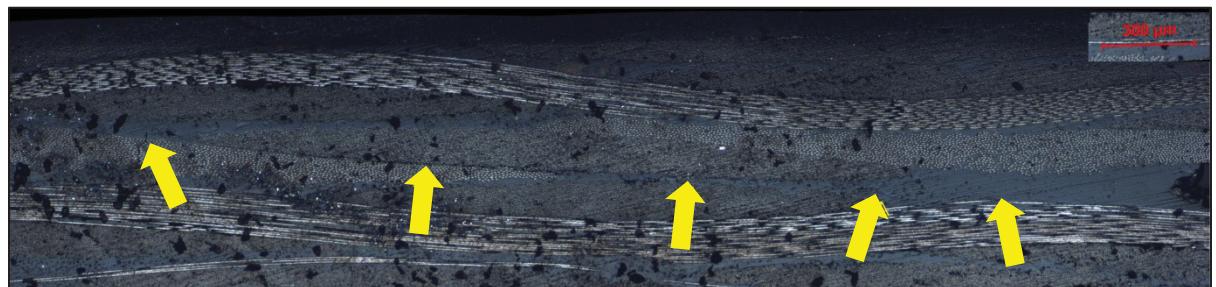
Figure 4-15 Fatigue T-T à TA et critère 15% agrandissement 50X, coupe 4A, (f)

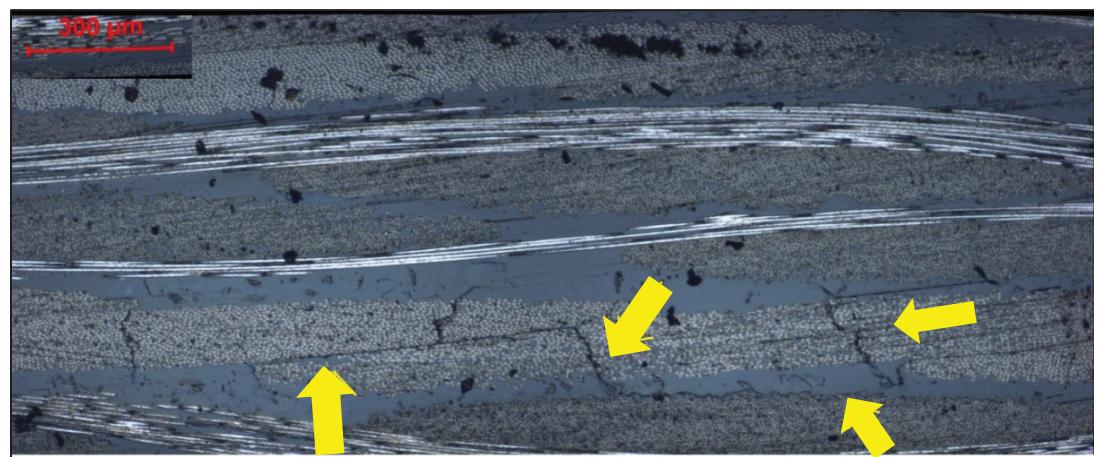
Figure 4-16 Fatigue T-T à TA et critère 15% agrandissement 50X, coupe 4B, (g)

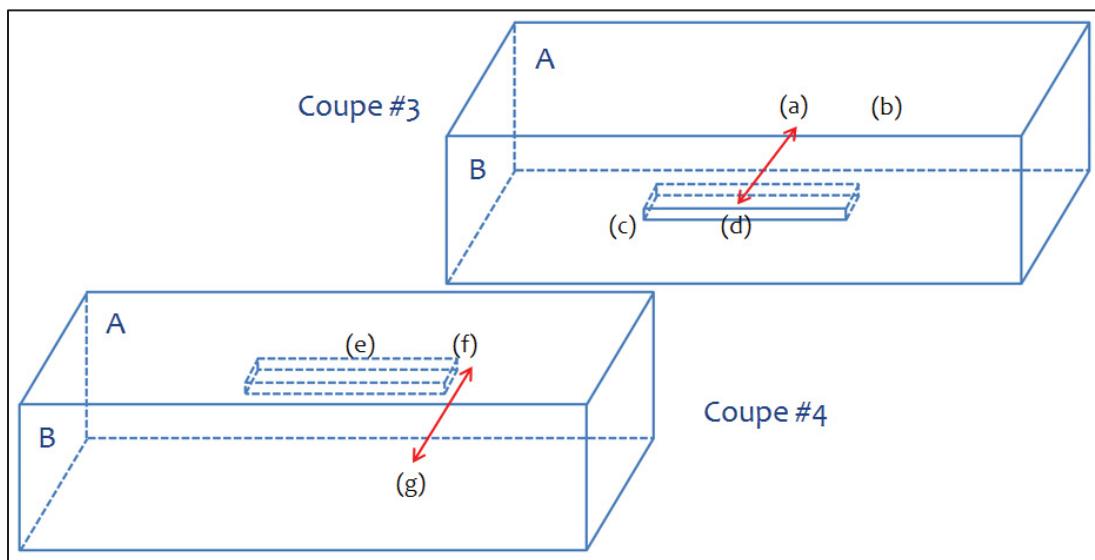
Figure 4-17 Position des défauts sur l'éprouvette testée avec un critère de 15%, basée sur les Figure 4-10 à Figure 4-16

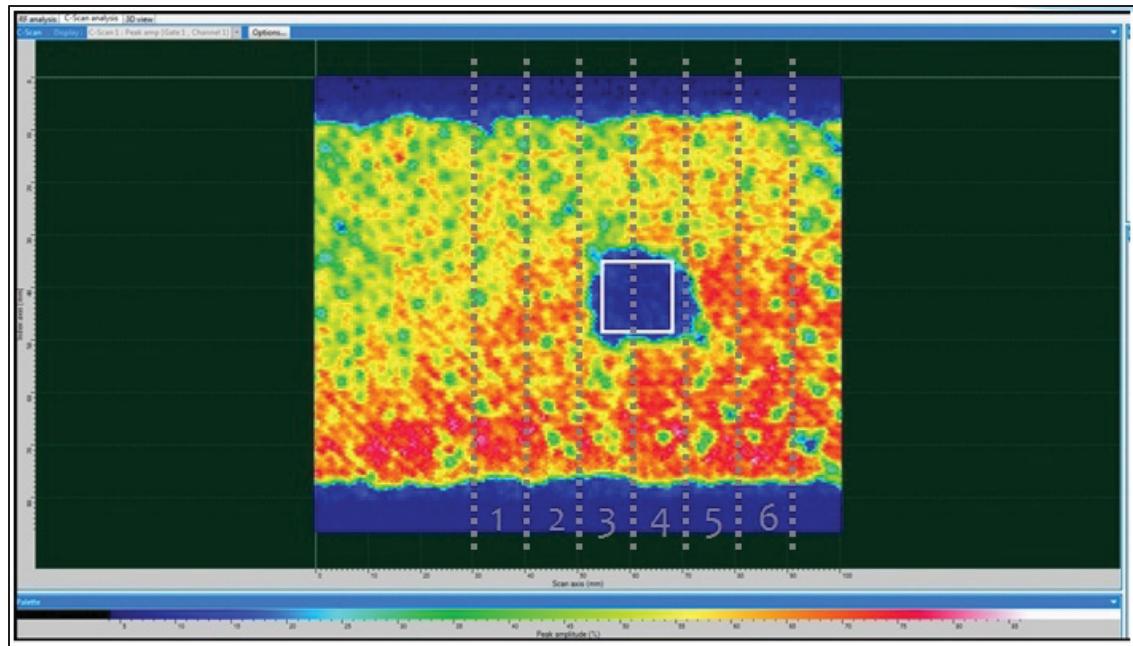
Figure 4-18 Position des coupes sur C-scan, fatigue T-T à TA et critère 10% avec sonde V309 à 5MHz

De son côté, la Figure 4-18 permet de voir les positions des coupes pour le critère de 10%. Il est attendu de voir de l'endommagement autour du défaut, mais la surface de coupe 3A devrait être intacte. Sur les figures suivantes (Figure 4-19 à Figure 4-24) se trouvent les microographies pour l'éprouvette testée à 10%.

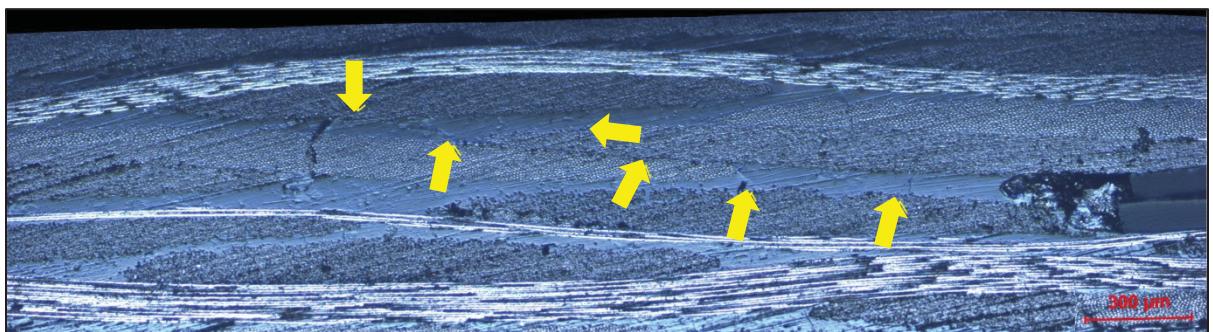
Figure 4-19 Fatigue T-T à TA et critère 10% agrandissement 50X, coupe 3B, (h)

Sur les dernières figures (Figure 4-19 à Figure 4-24), il est possible d'observer approximativement les mêmes types de fissures que sur l'éprouvette testée avec le critère de 15%. Les micrographies montrent des fissures dans les poches d'époxy entre les plis et également des fissures qui démarrent autour du défaut. Par contre, il est assez évident que le niveau d'endommagement de l'éprouvette testée à 10% est beaucoup plus faible que celui à 15%. Maintenant, le cas de l'endommagement autour du défaut de la Figure 4-24 sera traité. Contrairement aux autres figures autour du défaut artificiel, la fissure semble débuter vers le milieu du défaut plutôt que dans la poche de résine au bout du défaut. En s'attardant à la fibre à 0° sous le défaut, il est possible de remarquer que celle-ci est très près du défaut et qu'il y a création d'une poche de résine à l'endroit le plus près. Cette poche de résine est unique pour cette éprouvette. Il est probable que le décollement autour du défaut a créé des contraintes à l'intérieur de cette région riche en résine et facilitant ainsi la formation de fissures. Cette configuration particulière laisse intacte la compréhension du phénomène de fissurations puisque celles-ci débutent également dans une poche de résine. De plus, lorsque la fissure rejoint le bout du défaut, il y a également des fissures dans cette région qui s'ajoutent à la fissure provenant du centre. Il est possible de penser dans ce cas très particulier que les fissures du bout et du centre se sont créées de façon simultanée et qu'elles se sont rejoindes au bout du défaut.

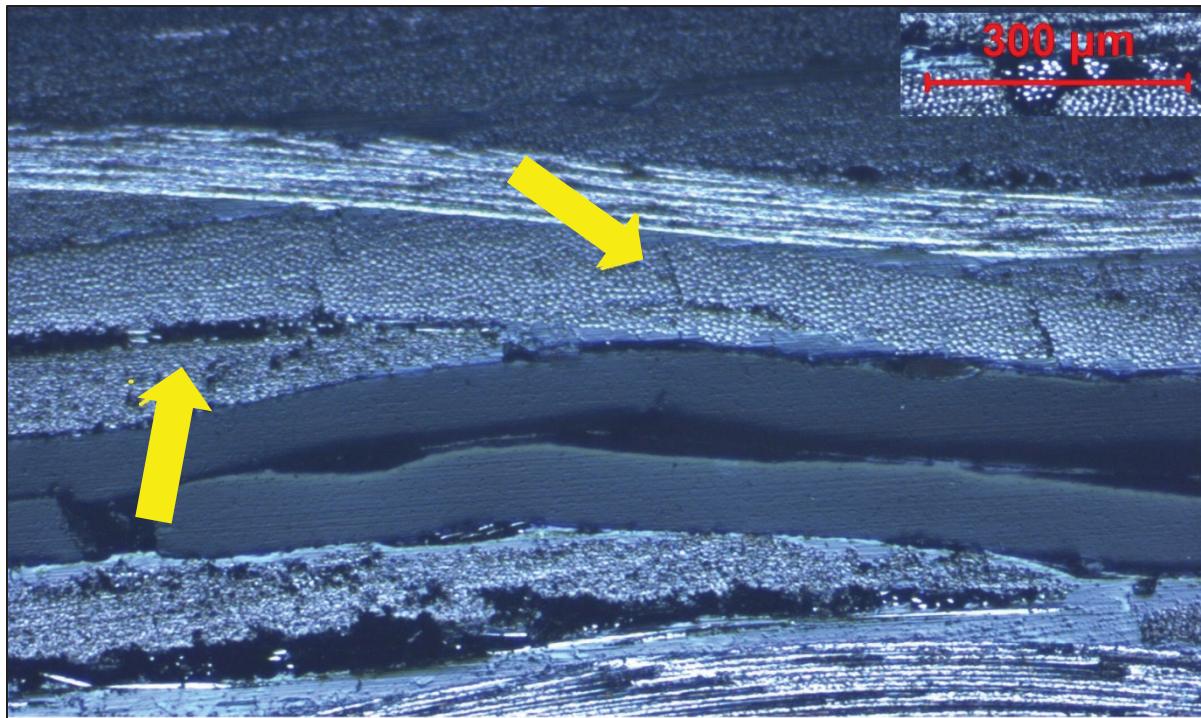
Figure 4-20 Fatigue T-T à TA et critère 10% agrandissement 50X, coupe 3B, (i)

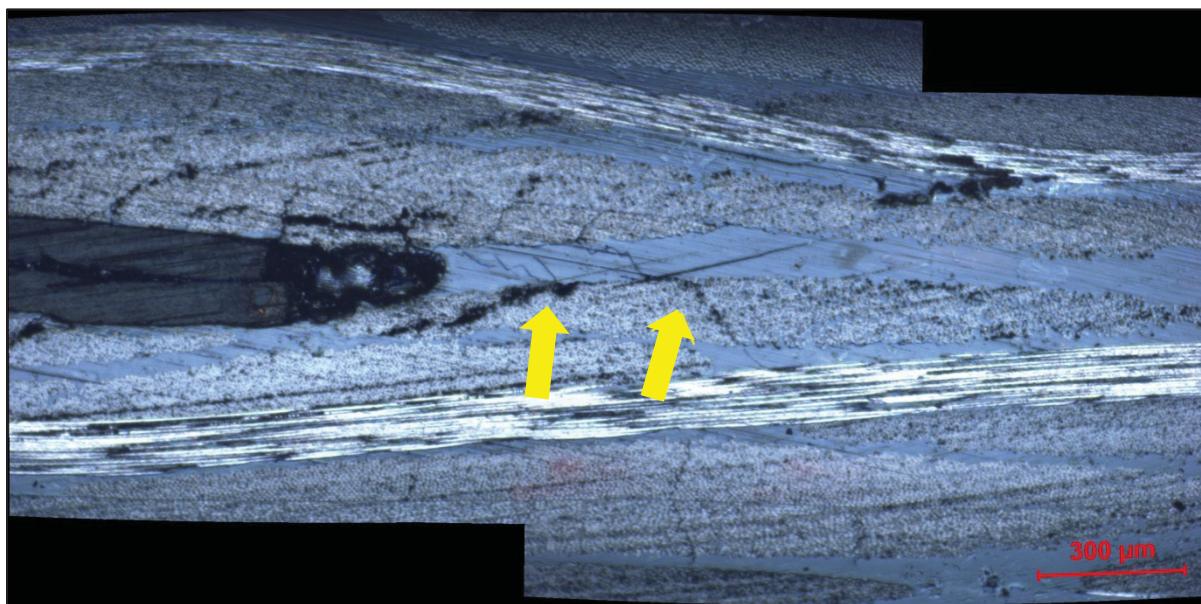
Figure 4-21 Fatigue T-T à TA et critère 10% agrandissement 50X, coupe 4A, (j)

Sur les schémas suivants (Figure 4-25), les différentes positions des micrographies effectuées sur l'éprouvette de 10% sont représentées. Ces représentations schématiques des micrographies mettent en lumière qu'il y a une propagation entre la surface A et B de la coupe 4 (j et m). Elle montre aussi qu'aucune fissure n'est présente sur la surface 3A. En effet, lors de l'inspection, aucune fissure longitudinale ou délamination n'a été trouvée, seulement quelques petites fissures transversales qui n'étaient pas reliées à aucune autre fissure. Il est intéressant de remarquer que les inspections ultrasonores ont déterminées la position exacte de chacune des micrographies effectuées. La méthode acoustique permet d'observer l'endommagement général de l'éprouvette, tandis que la micrographie permet de voir la fissure elle-même.

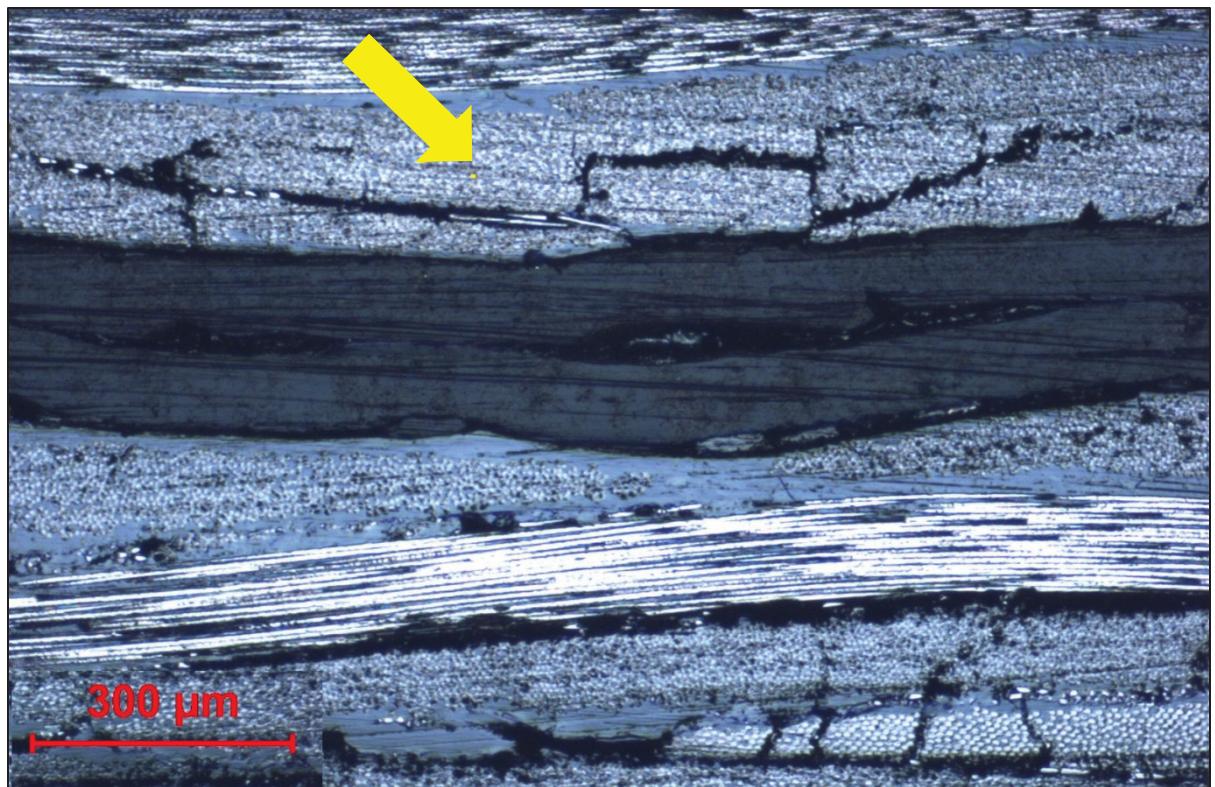
Figure 4-22 Fatigue T-T à TA et critère 10% agrandissement 50X, coupe 4A, (k)

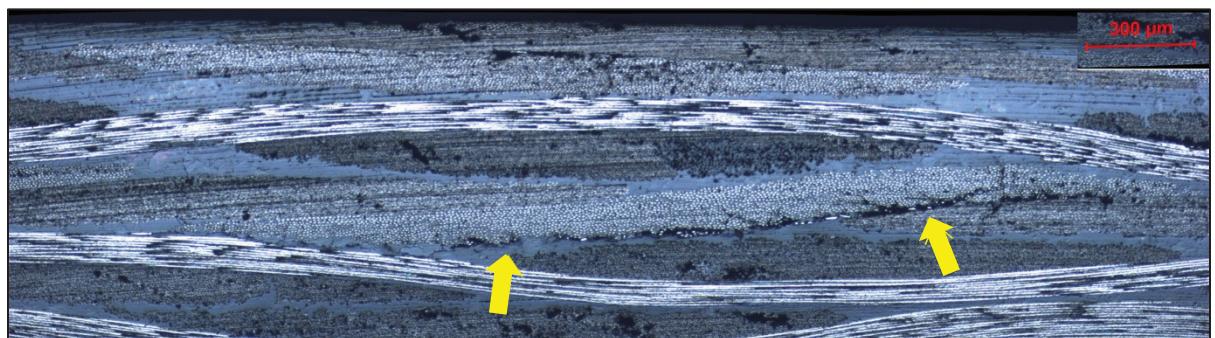
Figure 4-23 Fatigue T-T à TA et critère 10% agrandissement 50X, coupe 4B, (l)

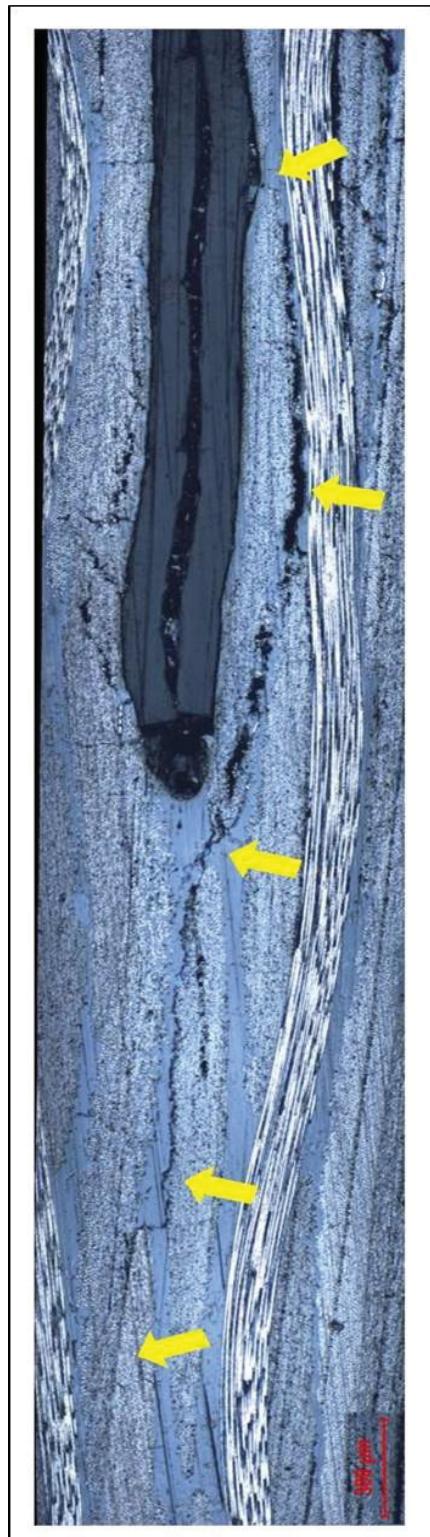
Figure 4-24 Fatigue T-T à TA
et critère 10% agrandissement
50X, coupe 4B, (m)

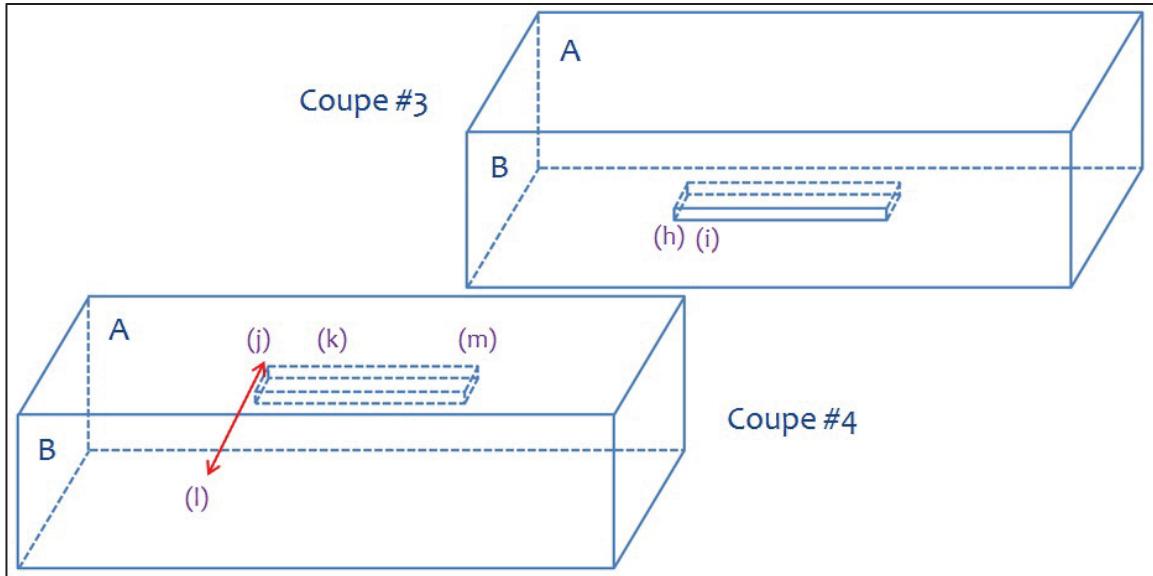
Figure 4-25 Position des défauts sur l'éprouvette testée avec un critère de 10%, basée sur les Figure 4-19 à Figure 4-24

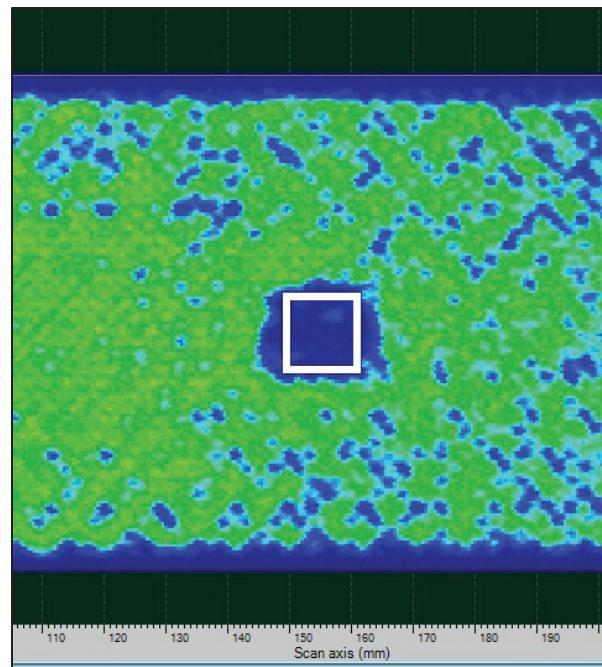
Figure 4-26 Éprouvette après fatigue T-T
à HT et critère de 5% avec
sonde V309 à 5MHZ

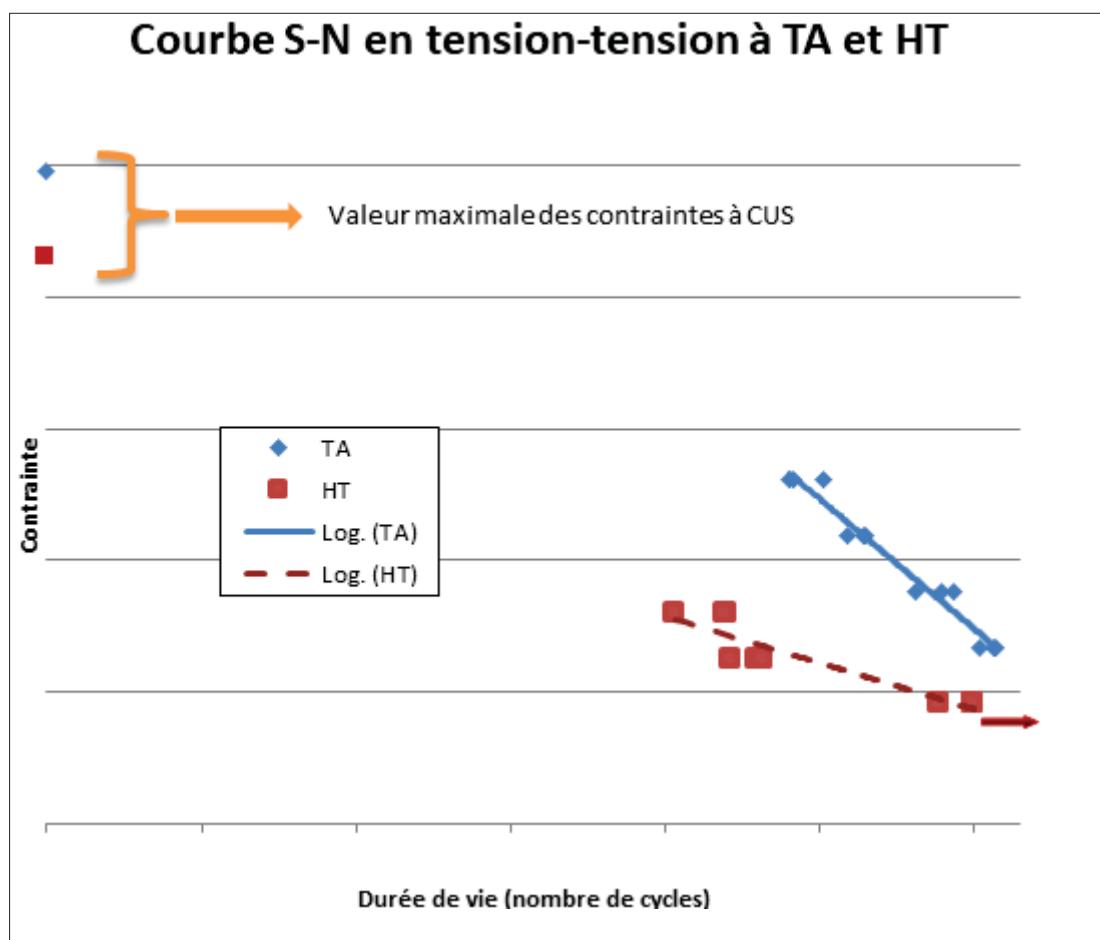
Figure 4-27 Courbes S-N à TA et HT sur un graphique semi-log

La Figure 4-27 montre une représentation graphique des résultats des essais de fatigue sous forme de courbe S-N à base logarithmique. On y voit que la courbe à HT est décalée vers le bas par rapport à celle à TA tirée des valeurs obtenues par M. Khay (Khay et al., 2014). Ce décalage est l'effet de la température sur les éprouvettes ce qui dégrade la résistance en fatigue du composite. Ce décalage a également été observé par Sims (2003). La seconde observation est sur la pente de la courbe. La pente à HT est plus faible que celle à TA.

Équation de la courbe à TA et HT
$y = -5,74\ln(x) + 132,8$
$y = -2,24\ln(x) + 80,4$

Le tableau 4.4 montre les équations des courbes S-N normalisées à TA et HT. En effet, les coefficients d'une courbe logarithmique et d'une courbe de puissance sont très près l'un de l'autre. Dans le cadre de cette recherche, la courbe logarithmique a été choisie pour permettre d'extrapoler les valeurs entre les courbes à HT et à TA discutées un peu plus loin. Il est également à noter qu'une courbe de puissance qui montre que l'effet de la température est moins important à des charges plus faibles a été observé par Khay et al. (2002). Un nombre plus important d'éprouvettes serait nécessaire pour confirmer une ou l'autre des courbes de tendances.

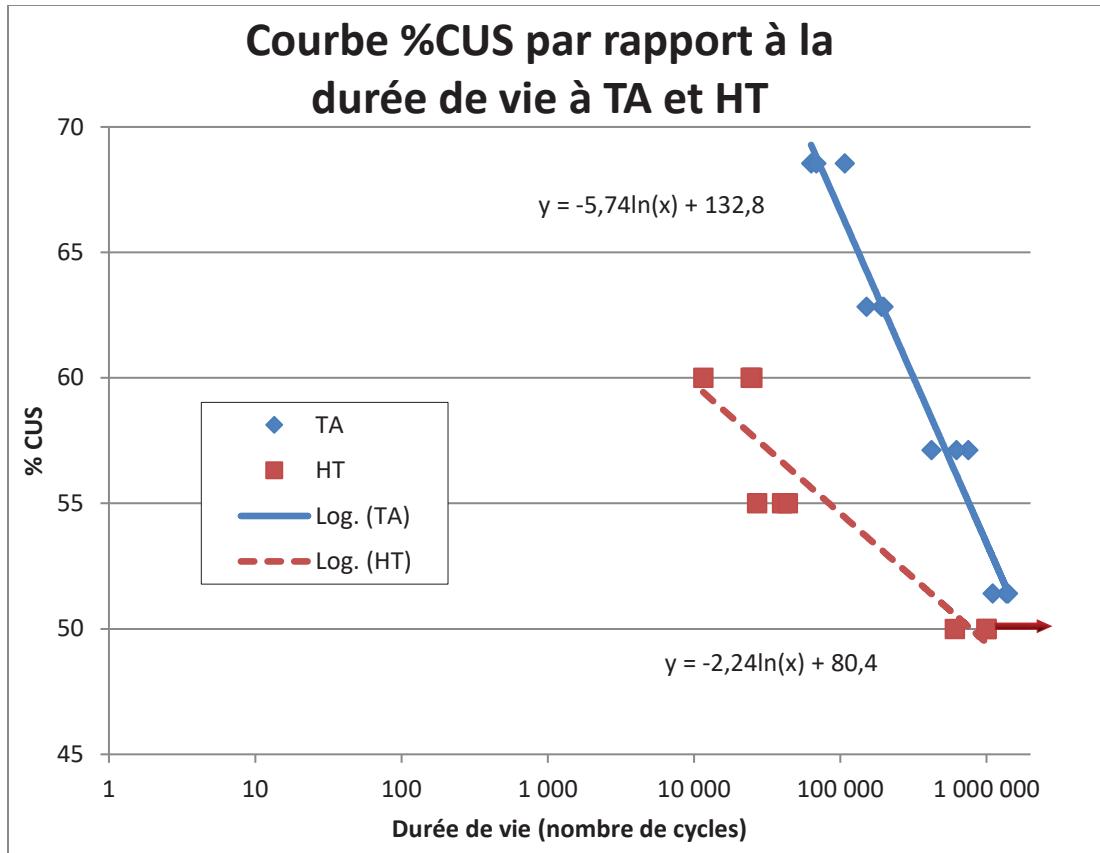
Figure 4-28 Courbe %CUS par rapport à la durée de vie à TA et HT sur graphique semi-log

Finalement, sur la Figure 4-28, il est possible d'observer les mêmes données disposées selon le pourcentage de la charge ultime à TA et à HT. Cette courbe s'avère utile pour déterminer un aspect crucial, soit l'effet de la HT qui se fait sentir seulement en réduisant la contrainte ultime des éprouvettes. Si tel était le cas, les deux courbes se superposeraient sur un graphique du pourcentage de la charge ultime sur le nombre de cycles, contrairement à ce que les graphiques du projet démontrent. Les deux courbes sont bien distinctes.

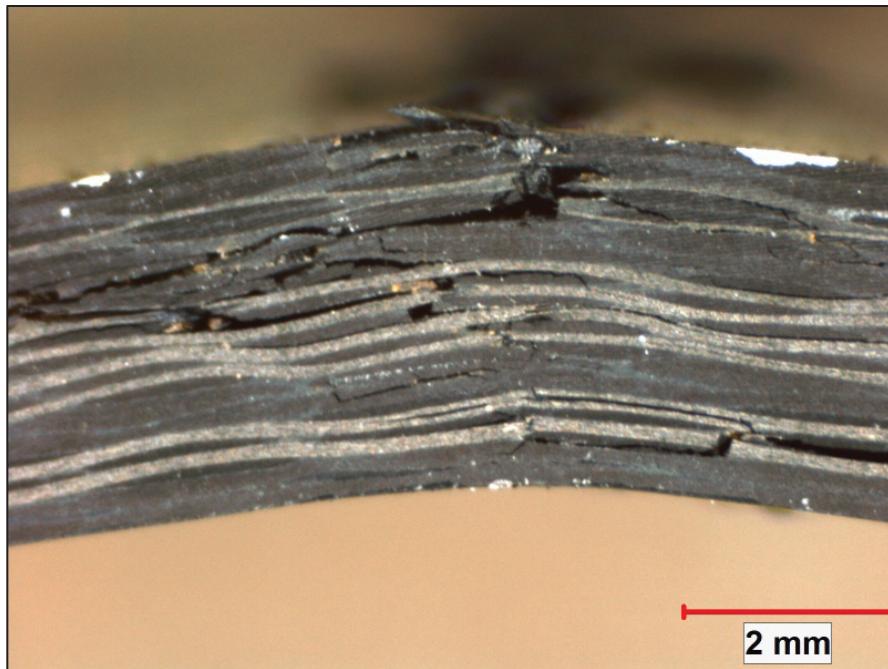
Figure 4-29 Rupture en flexion quasi-statique à TA agrandissement 8X

Lors de l'installation des éprouvettes sur le montage, le défaut a été positionné sur le côté où les fibres sont en tension. Une éprouvette a été testée avec le défaut du côté des fibres en compression. Aucune différence dans le chargement à la rupture n'a été notée entre les deux installations. Le mode de rupture est aussi le même sur toutes les éprouvettes, soit une rupture du côté tension au niveau du rouleau du milieu. Il est à noter toutes les éprouvettes sont demeurées en un seul morceau. La Figure 4-29 montre un exemple de rupture en flexion pour les éprouvettes du projet. Cette image illustre les multiples délaminations entre les plis. Par contre, il est impossible de dire où a débuté la fissure menant à la rupture.

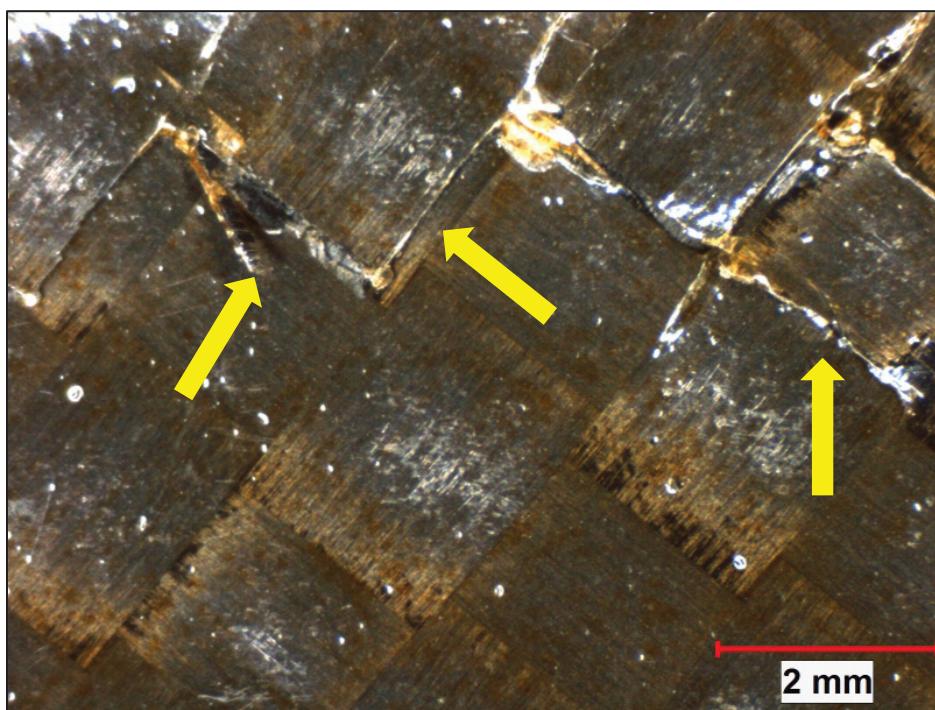
Figure 4-30 Rupture en flexion quasi-statique à TA agrandissement 8X, côté compression

Il est également intéressant de remarquer les fissures du côté de la compression des éprouvettes de flexion quasi-statique (Figure 4-30). Les fissures suivent remarquablement bien le motif tissé des fibres comme dans l'article de Hochard et Thollon (2010). Les fissures sont parallèles aux fibres. Si la fissure rencontre une fibre perpendiculaire, elle la suit jusqu'à ce qu'elle rencontre une poche de résine ou une fibre parallèle, puis elle continue son chemin. Le motif des fibres a servi à réduire l'avance de la fissure en la contraignant à contourner les fibres non parallèles. Il est concevable de penser que les fissures internes se sont propagées de la même façon jusqu'à la rupture de l'éprouvette.

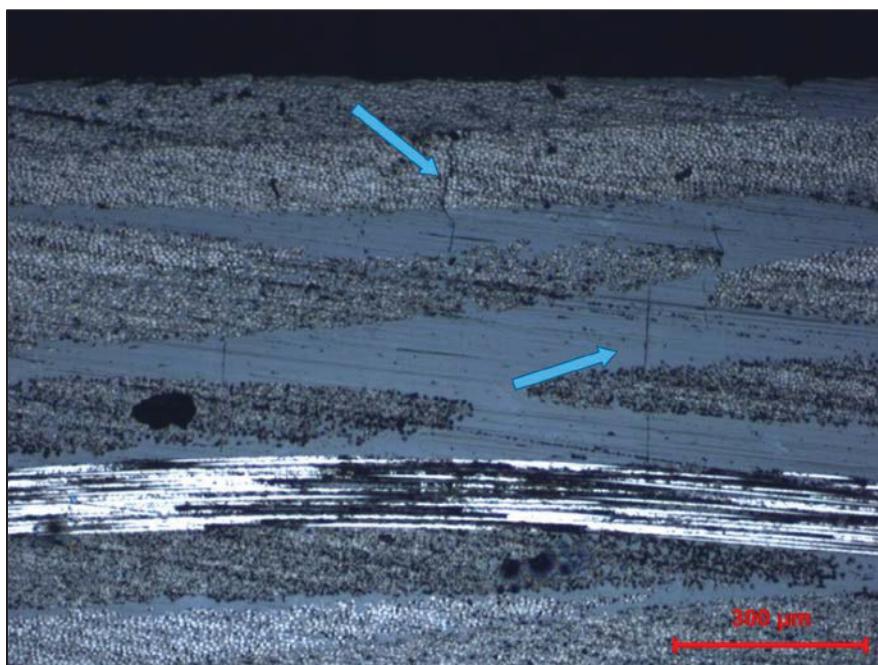
Figure 4-31 Chargement de 30% CUS en flexion complètement renversée à TA agrandissement 50X - fissures transversales

ultime, la durée de vie de l'éprouvette n'a pas atteint la limite d'endurance de 10^6 cycles. Durant l'essai de cette éprouvette une panne de courant est survenue après environ 79h (853 000 cycles) et il y a eu une période de 6 à 8 où l'éprouvette était contrainte seulement sous le poids du piston de la machine MTS. Après, des inspections ultrasonores et micrographies de l'éprouvette, aucun endommagement important n'a été trouvé (voir Figure 4-31). C'est la raison pourquoi la décision a été prise d'augmenter le chargement.

Il n'y a pas eu d'endommagement lorsque l'éprouvette a été chargée à 12% CUS pendant 10^6 cycles. Les marques des rouleaux de chargement sont superficielles. Pour un chargement de 30% CUS, aucun endommagement n'était visible à la surface, à l'exception des marques des rouleaux un peu plus profondes, mais tout de même superficielles. Lors de l'inspection ultrasonore, aucun endommagement interne n'a été décelé. Par contre lors de la micrographie, il a été possible d'observer des fissures transversales directement sous les rouleaux de chargement (Figure 4-31), mais rien n'était observable autour ou près du défaut.

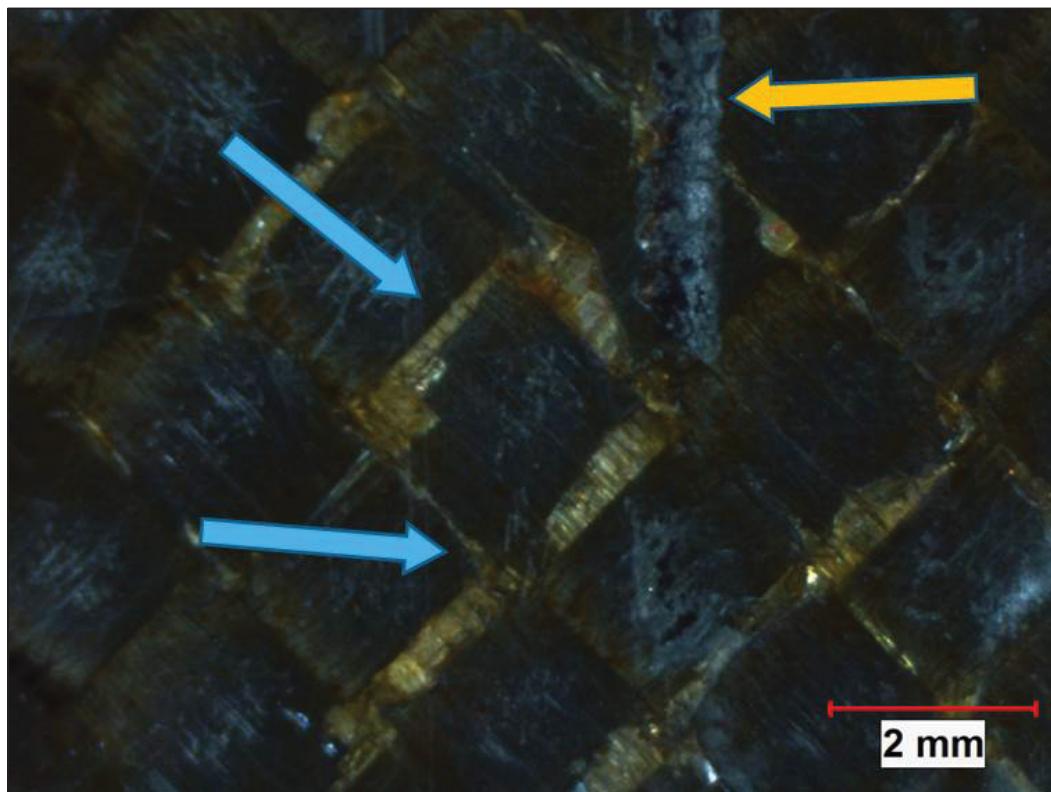
Figure 4-32 Chargement de 40% CUS en flexion complètement renversée à TA agrandissement 8X - endommagement en surface : délamination (flèches bleues),
marque du rouleau (flèche orange)

L'éprouvette suivante testée à 40% CUS a permis d'observer un endommagement de surface plus important (Figure 4-32). D'abord, l'empreinte des rouleaux en surface est beaucoup plus importante qu'aux autres chargements (flèche orange). Ensuite, la zone décolorée de la figure indique une délamination et un endommagement de la matrice entre les interstices de la fibre tissée (flèches bleues). Enfin, des fissures de matrice en surface sont observables. Celles-ci sont dans une zone d'environ 27 mm à partir des rouleaux de chargement.

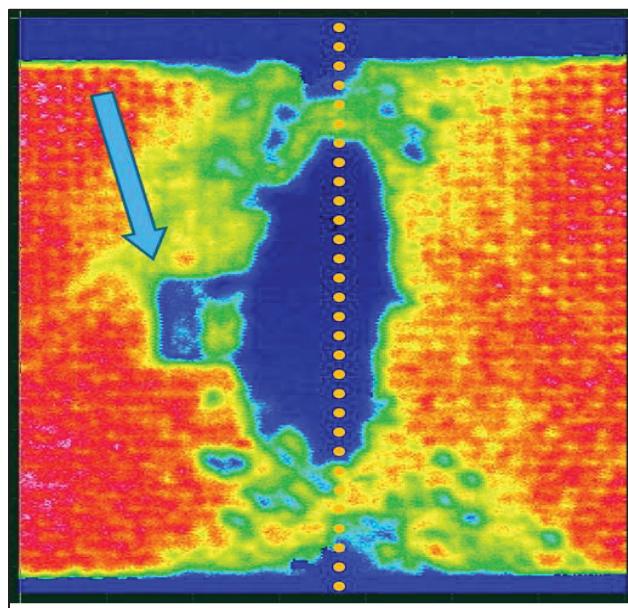
Figure 4-33 Chargement de 40% CUS en flexion complètement renversée à TA avec sonde V309 à 5MHZ - inspection ultrasonore : défaut (flèche bleue), position du rouleau (points oranges)

La Figure 4-33 est une inspection ultrasonore de la même éprouvette testée en fatigue en flexion à 40% CUS. Il est facile de voir qu'il y a une zone importante d'endommagement. Cette zone se trouve autour des rouleaux de chargement (la ligne orange pointillée indique la position approximative des rouleaux). La zone semble également toucher le défaut interne

(flèche bleue). Par contre, il est impossible de confirmer avec cette inspection l'endommagement au niveau du défaut. L'onde ultrasonore est complètement dissipée par la détérioration du composite en surface.

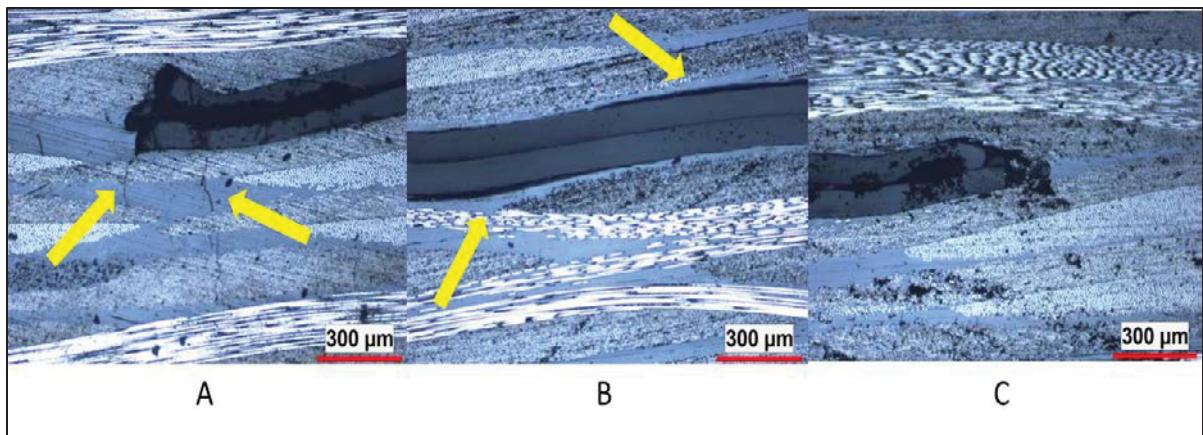
Figure 4-34 Chargement de 40% CUS en flexion complètement renversée à TA agrandissement 50X- micrographie du défaut : A) fissures transversales au bout du défaut, B) décollement du défaut, C) pas de propagation

Finalement la Figure 4-34 et Figure 4-35 représente une micrographie de l'éprouvette. La première figure montre l'endommagement autour du défaut. Il est possible de voir des fissures transversales et un décollement entre le défaut et le composite, mais pas de propagation de délamination. D'ailleurs les fissures transversales aperçues (Figure 4-34, A) sont probablement causées par la forme particulière du bout du défaut puisque cette forme est unique à cette éprouvette. De plus, la micrographie à droite (Figure 4-34, C) se trouve le plus près du rouleau de chargement, mais aucun endommagement n'est visible. La Figure 4-35 révèle que l'endommagement est limité en surface sous forme de délaminations entre le premier et deuxième pli.

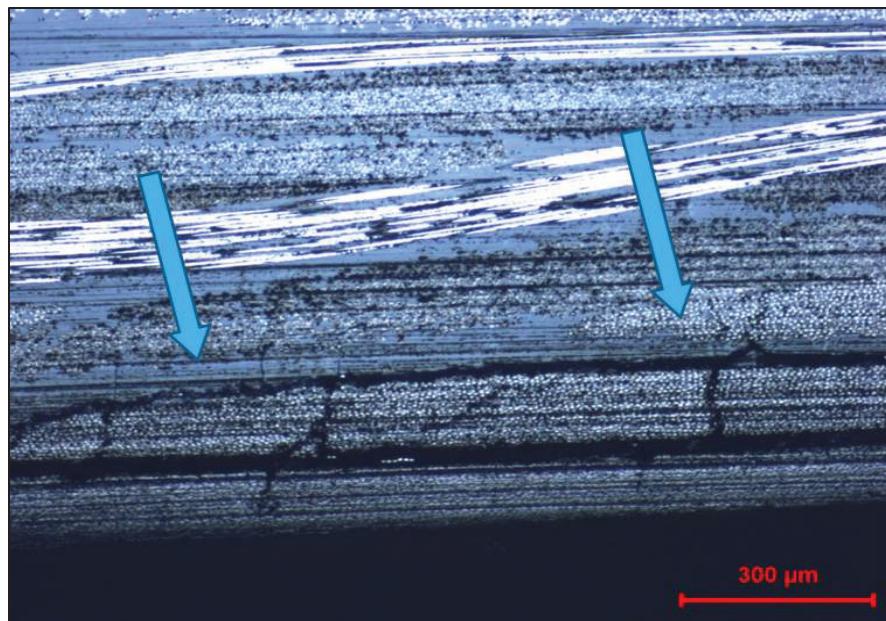
Figure 4-35 Chargement de 40% CUS en flexion complètement renversée à TA agrandissement 50X – micrographie de la délamination près de la surface

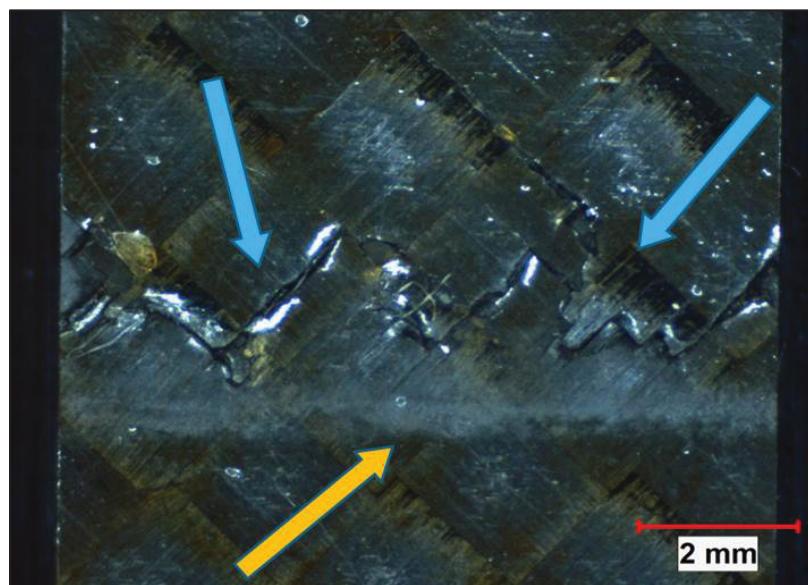
Figure 4-36 Chargement de 55% CUS en flexion complètement renversée à TA agrandissement 8X - endommagement en surface, fissure (flèches bleues) et marque du rouleau (flèche orange)

Le chargement a donc été augmenté à 55% de la charge ultime. Le critère de défaillance a également été modifié pour tenir compte du bruit dans le signal. Celui-ci est maintenant de 12%. Sur la Figure 4-36, l'endommagement de surface est très apparent. Il est possible

d'observer la marque des rouleaux de chargement (flèche orange), ainsi que la rupture de la surface du composite (flèches bleues) du côté opposé au défaut par rapport au rouleau de chargement. De plus, le critère de défaillance a été atteint très rapidement, soit après 16 800 cycles. À titre comparatif, la déformation finale à 10^6 cycles pour le test à 40% CUS était d'environ 10%. Des fissures de matrice en surface ont également été observées, mais en nombre moins important à cause du nombre de cycles plus faible.
