RAPPORT DE MÉMOIRE PRÉSENTÉ À
L'ÉCOLE DE TECHNOLOGIE SUPÉRIEURE

COMME EXIGENCE PARTIELLE
À L'OBTENTION DE LA
MAÎTRISE AVEC MÉMOIRE EN GÉNIE MÉCANIQUE
M. Ing.

PAR
Martin CARDONNE

ÉTUDE EXPLORATOIRE SUR LE COMPORTEMENT EN FATIGUE D'UN
COMPOSITE À RENFORT TISSÉ

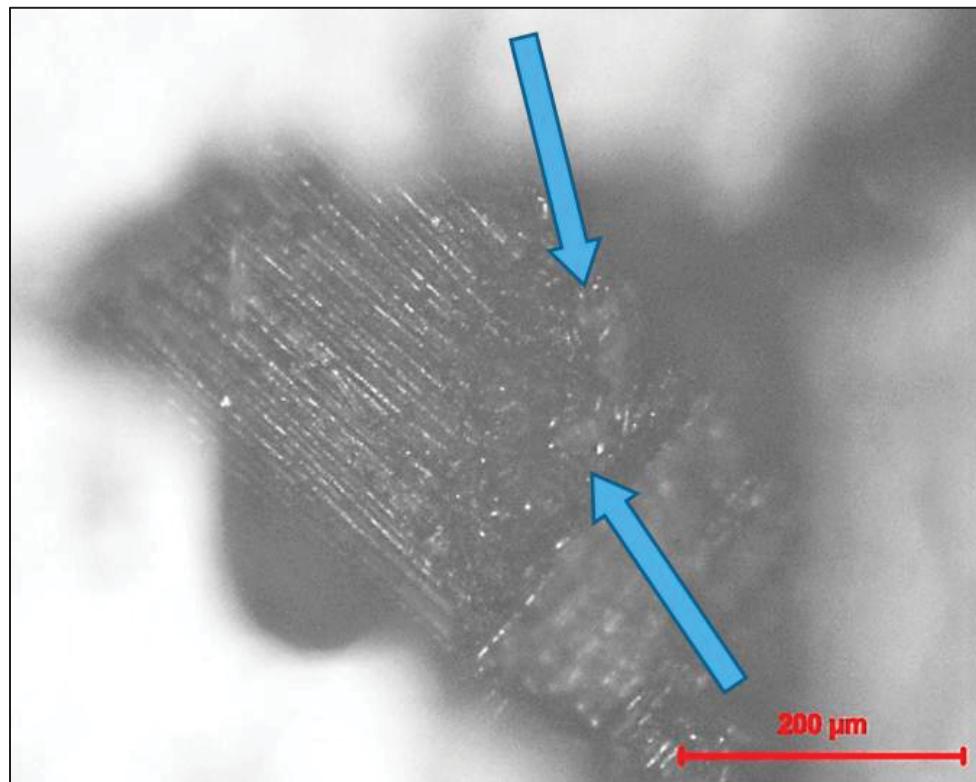
Figure 4-37 Chargement de 55% CUS en flexion complètement renversée à TA agrandissement 75X – observation des bris de fibres sur le fond de la fissure de surface

De son côté, la Figure 4-37 présente le fond de la fissure créée par la rupture en surface du composite. Cette inspection permet de découvrir des fibres brisées dans des faisceaux de fibres. Ceci montre les grandes forces atteintes près de la surface du composite.

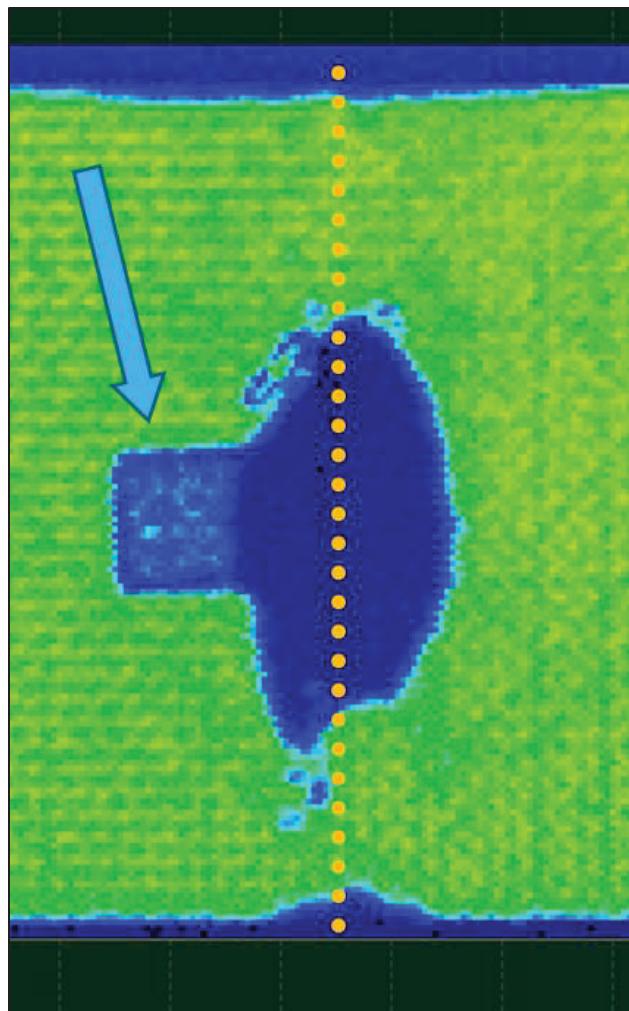
Figure 4-38 Chargement de 55% CUS en flexion complètement renversée à TA avec sonde V309 à 5MHZ
- inspection ultrasonore : défaut (flèche bleue)

Avec l'inspection ultrasonore (Figure 4-38), il est possible de voir que l'endommagement est similaire au chargement de 40% CUS. De même, la zone d'endommagement touche également la zone de délamination interne. Par contre, la zone est plus petite à cause du nombre de cycles plus faible. Comme c'était le cas à 40% CUS, il est impossible de dire sur ce type d'inspection s'il s'agit d'un endommagement en surface ou autour du défaut interne.

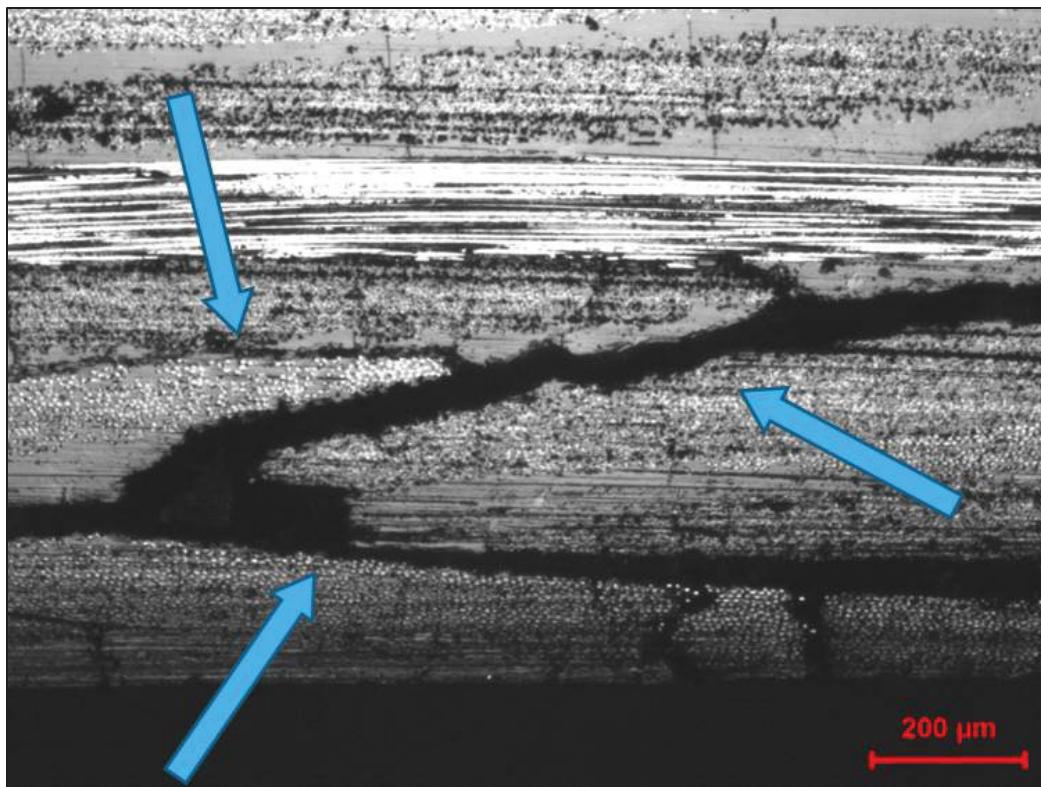
Figure 4-39 Chargement de 55% CUS en flexion complètement renversée à TA agrandissement 75X – micrographie de la délamination près de la surface

La micrographie de l'éprouvette (Figure 4-39) permet de déterminer la position de l'endommagement dans le composite. Il s'agit de délamination en surface. Ces délaminations sont plus importantes que pour l'éprouvette chargée à 40% CUS, par contre, elles sont toujours près de la surface. Aucun endommagement n'a été observé autour ou près du défaut de téflon.

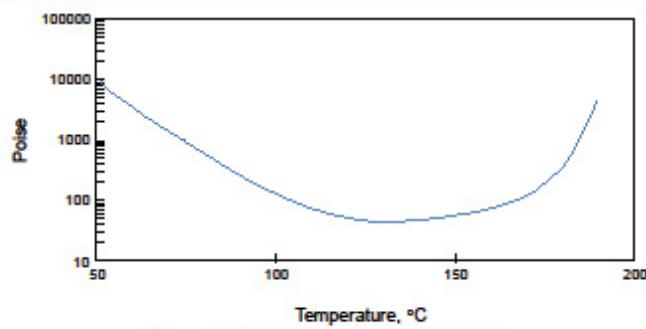
CYCOM 5276-1 matrix resin exhibits excellent flow control under cure conditions (2°C/min, 30% strain, 10 Rad/sec, RDS-II, 25 mm Plates 0.6 mm gap).

Figure 1 | CYCOM 5276-1 Viscosity Profile

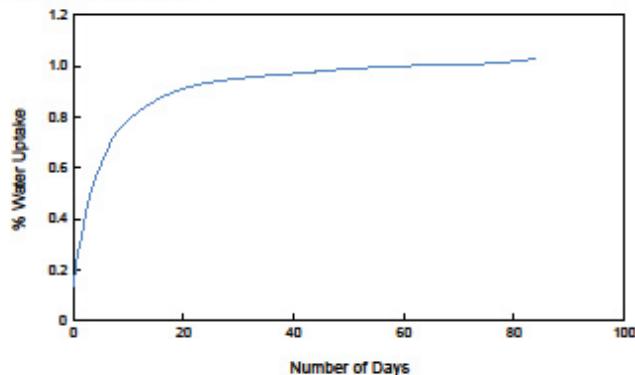
The moisture equilibrium content of CYCOM 5276-1 is less than 1.0% for laminates (55% fiber volume) at 160°F (71°C) and 85% relative humidity.

Figure 2 | CYCOM 5276-1 Moisture Equilibrium Content

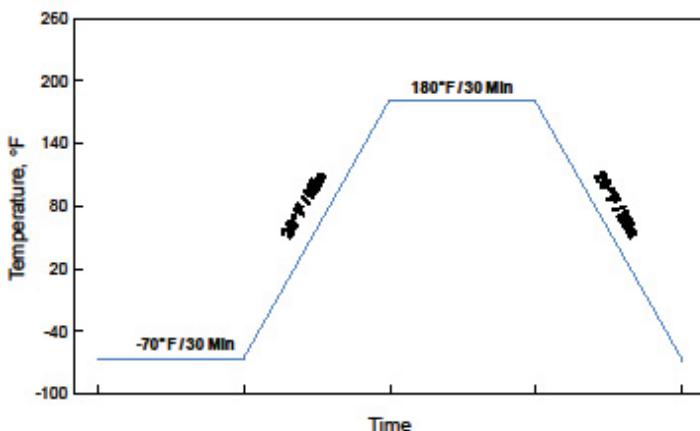
The excellent toughness of CYCOM 5276-1 matrix resin and its optimized resin/fiber interface characteristics offer the cured laminates the ability to withstand temperature change from -70°F to 180°F (-57°C to 82°C) during thermal cycling. Panels made from G40-800 pass 100 thermal cycle conditioning with no micro-cracks evident under 50X magnification.

Figure 3 | Thermal Cycle – Cured Panel Thickness = 1.75 in (4.4 cm),
Ply Stacking Sequence = [0°/90°]₁₀s, 210 Plies Total

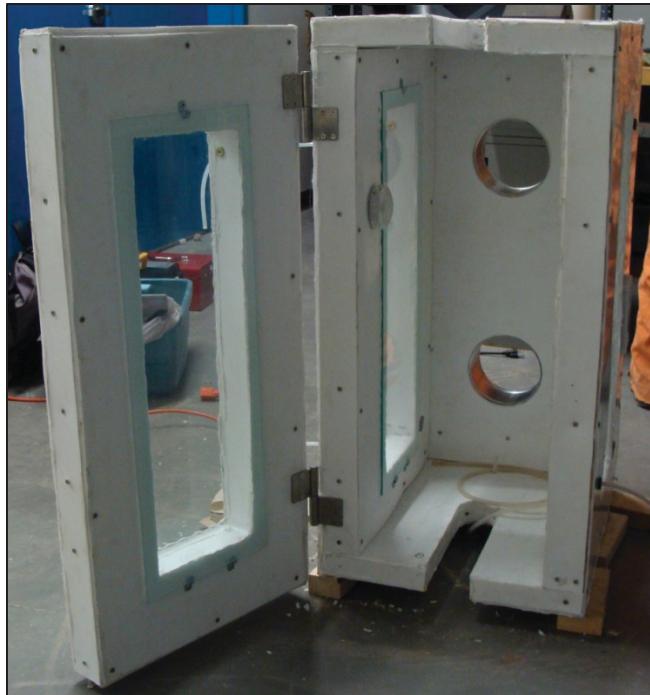
La conception et la fabrication de la chambre ont été réalisées en collaboration avec un autre membre de l'équipe (voir le projet de M. Trad). Pour débuter, une chambre à faible coût a été construite dans le but de vérifier les dimensions et les interférences une fois celle-ci installée. La structure interne de la chambre est constituée de bois. Un polyéthylène à haute densité régulier est utilisé pour les surfaces où la température sera faible, par exemple l'extérieur de la chambre. Pour l'intérieur et les autres surfaces de la chambre où la température est soupçonnée d'être élevée, un plastique polyéthylène HT à masse molaire élevée est utilisé. La température de service recommandée pour ce dernier est entre -40 °F et 275°F. Comme matière isolante, une laine minérale pour l'isolation domiciliaire est utilisée. Enfin, des vitres trempées sont installées sur trois surfaces pour permettre l'inspection des bords de l'échantillon et la mesure de déformation par le système de vision durant le test. L'installation des vitres permet également de remplacer l'air se situant entre les vitres avec un gaz inerte, pour enlever l'humidité entre celles-ci. La Figure A II- représente le prototype complet incluant un système d'éclairage interne ainsi qu'une entrée et sortie pour le système de conditionnement Thermotron. Des parties mobiles ont également été conçues pour sceller le mieux possible l'environnement à l'intérieur de la chambre autour des colonnes d'extension.

Figure A II-1 Prototype de la chambre atmosphérique

Il a été observé que les dimensions de la chambre sont de façon générale les bonnes. Seulement quelques ajustements mineurs ont été nécessaires. Par la suite, les tests préliminaires ont montré que ce type de structure peut contenir convenablement un environnement à l'intérieur. Par contre, certains problèmes sont apparus. Tout d'abord, il s'est formé de la condensation dans le bas d'une des fenêtres. Une hypothèse de cette situation est la position de la chambre lors des tests préliminaires. Celle-ci étant près d'un autre équipement du laboratoire expulsant un air frais directement sur la vitre en question. Ensuite, il s'est produit du bombement sur les panneaux intérieurs lors des tests à HT. Ce décollement des panneaux de la structure interne ne rendait plus la chambre étanche. Cette situation est probablement due à la dilatation thermique du polyéthylène. Le matériau, n'ayant aucune place pour se dilater, bombe sous l'effet de la chaleur.

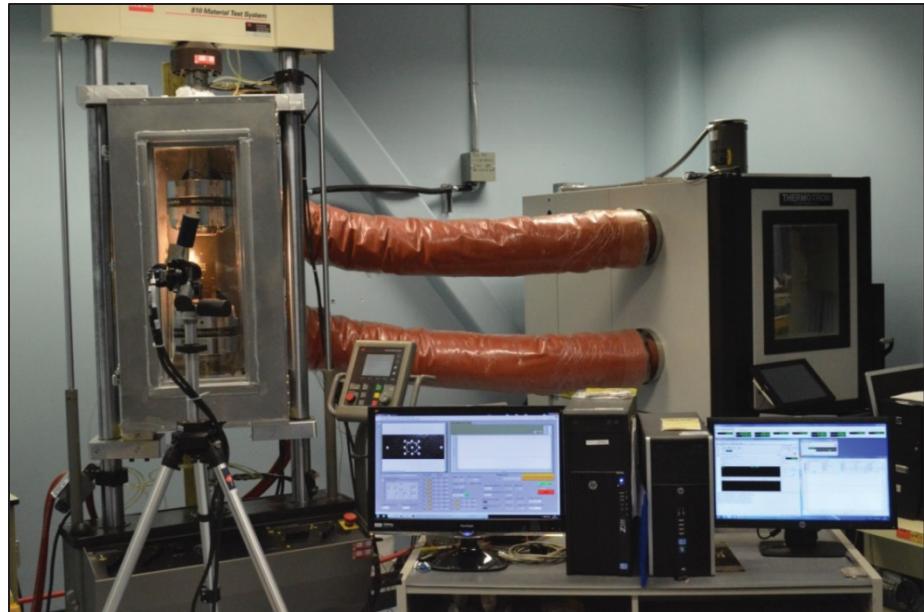
Figure A II-2 Installation complète

Ces observations prises en compte, une nouvelle chambre atmosphérique a été construite en tôle d'acier inoxydable. Quelques améliorations ont été apportées à cette nouvelle chambre. Les dimensions générales sont semblables, sauf l'espace autour de la colonne de la machine qui est maintenant plus grand. Il avait également été recommandé d'augmenter l'espace intérieur pour installer plus facilement le montage de flexion. Par contre, cette recommandation n'a pas été retenue pour diverses raisons. Le montage a donc été modifié en conséquence. La Figure A II- montre l'installation complète des appareils nécessaires pour effectuer un test à HT : la machine MTS, le conditionneur Thermotron, le système de vision avec caméra, l'ordinateur de contrôle ainsi que la chambre atmosphérique métallique.

Lors des tests préliminaires sur cette nouvelle chambre, il a été observé que cette dernière peut contenir les environnements qui sont nécessaires à la réalisation du projet. Cependant, un peu de condensation est apparu sur le bas des fenêtres de côté à l'humidité la plus élevée. L'hypothèse est qu'il n'y a pas assez de mouvement d'air conditionné dans ces régions, car sur la vitre de la porte il n'y a pas de condensation qui a été observée. Une pièce sera fabriquée pour s'installer devant l'entrée d'air. Cette pièce permettra de rediriger l'air et également de créer un mélange plus homogène d'humidité dans la chambre atmosphérique.
