COMME EXIGENCE PARTIELLE
À L'OBTENTION DE LA
MAÎTRISE EN GÉNIE DE LA CONSTRUCTION
M.Ing.

PAR
Suze YOUANCE

UNE ÉVALUATION DE LA VULNÉRABILITÉ SISMIQUE DES ÉGLISES DU QUÉBEC

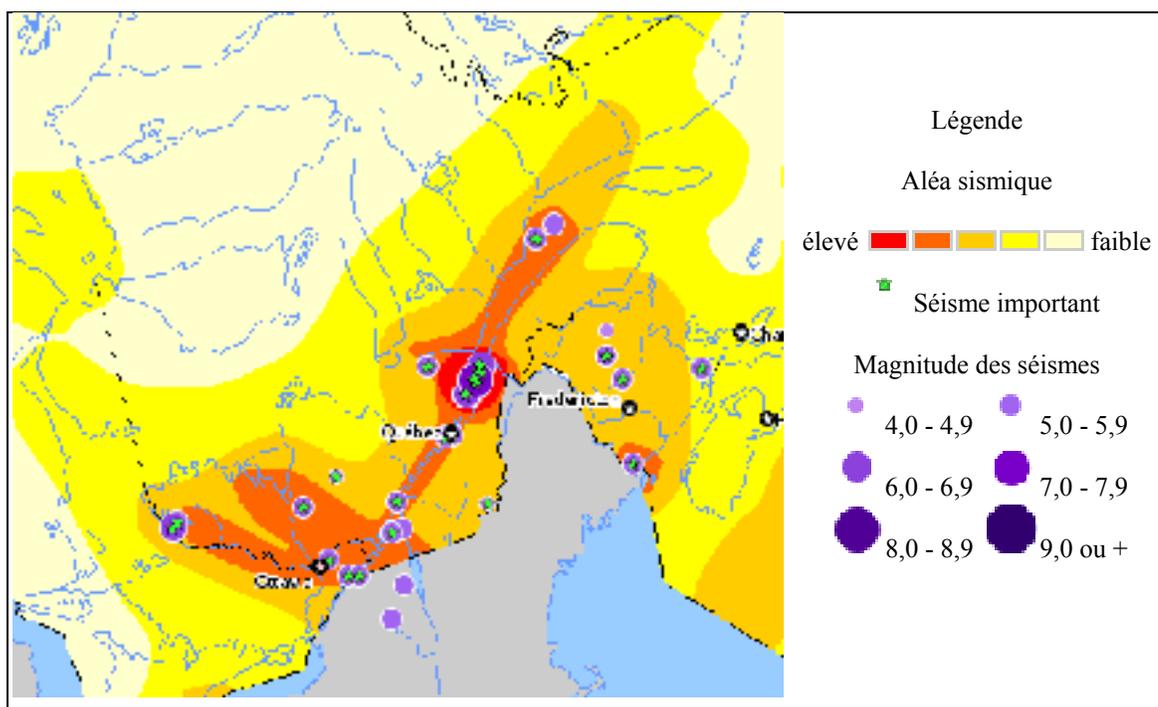
Figure 1.1 Aléa sismique et principaux séismes de l'Est du Canada 2009.
Tirée de RNC (2009b)

Au niveau régional, Ressources naturelles Canada (RNC) par le biais de la Commission géologique a émis des cartes caractérisant l'aléa sismique. Celles-ci transmettent les données d'accélération et de vitesse maximum des mouvements du sol nécessaires aux calculs des structures. La carte de la Figure 1.1 renseigne sur la probabilité que de fortes secousses sismiques se produisent dans l'Est du Canada. Cette carte met aussi en évidence la zone de La Malbaie à plus haut risque (signalée en rouge), les autres points (violets) indiquant la magnitude de séismes historiques.

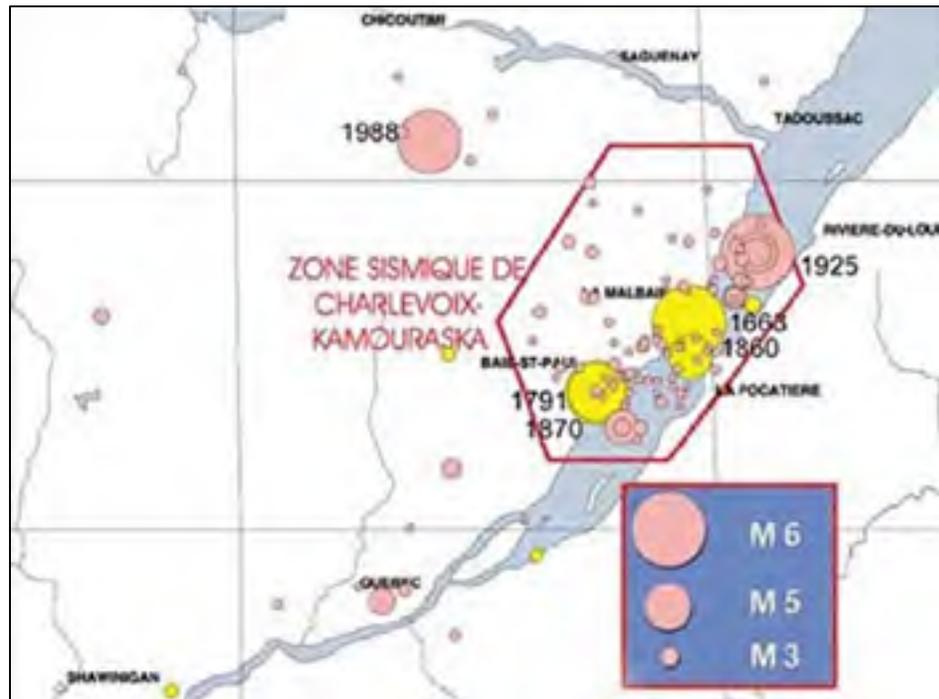
Figure 1.2 Sismicité historique de la zone de Charlevoix-Kamouraska.
Tirée de RNC (2009b)

Bien que l'Est du Canada soit situé dans une région continentale stable de la plaque de l'Amérique du Nord, entraînant une activité sismique relativement faible, des séismes de forte magnitude s'y sont produits et se produiront inévitablement dans l'avenir (RNC, 2009c). La province de Québec possède ainsi un aléa sismique relatif qui varie de faible à élevé. On y distingue trois régions de macrosismicité : l'Ouest du Québec (région de Gatineau, Montréal et Cornwall), la région de Charlevoix-Kamouraska et le Bas-Saint-Laurent où l'on rencontre une concentration historique des plus fortes secousses sismiques dans le temps (*Voir* Figure 1.2). Cette région a été l'épicentre du violent séisme de 1925, estimé à 7 sur l'échelle de Richter et de cinq autres séismes de magnitude supérieure à 6 depuis 1663. Pour la période d'avant 1925, l'intensité estimée des séismes est indiquée en jaune pour la zone Charlevoix-Kamouraska.

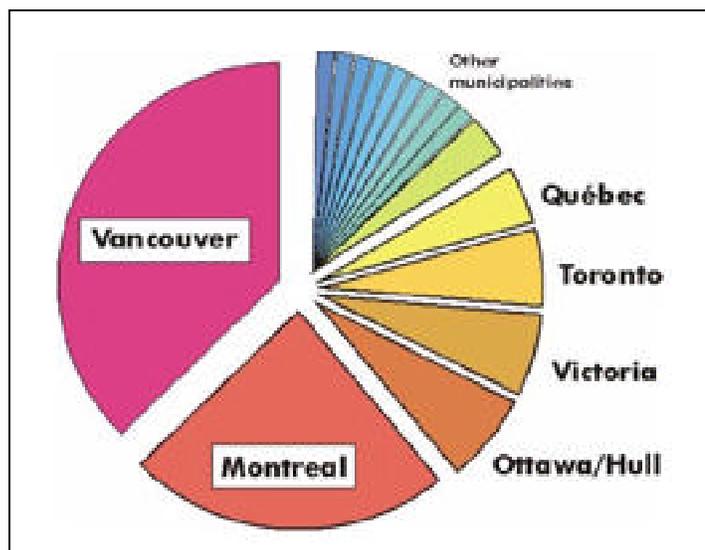
Figure 1.3 Distribution relative du risque sismique dans le Canada urbain.

La Figure 1.3 montre la distribution relative du risque sismique pour des villes canadiennes, provisoirement estimé par le produit de l'aléa sismique (fonction d'un seuil spécifique) et de la population des villes (Adams *et al.*, 2002). Dans ce contexte, plus de la moitié du risque sismique du Canada est concentrée dans les villes de Vancouver et de Montréal. Les zones urbaines étant, pour la plupart, construites sur des formations alluvionnaires, les recherches ont montré qu'il y a dans ces zones des risques évidents de liquéfaction des sols, de glissements de terrain et d'amplification des ondes sismiques lors de tremblements de terre (Lamontagne, 2008; Tinawi, 1990).

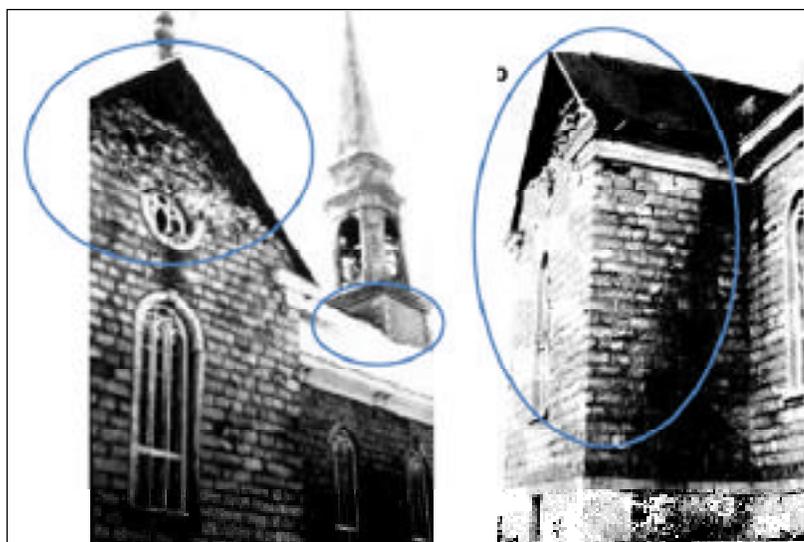
Figure 1.4 Église de Rivière-Ouelle - rupture hors-plan du pignon et fissure de cisaillement.

L'église de Rivière-Ouelle est une structure en maçonnerie non armée construite en 1872 sur une épaisse couche d'argile. Les dommages enregistrés sont importants et concernent: 1) l'affaissement hors-plan du pignon de la façade de transept, attribuable au manque d'ancrage entre le toit et le mur et 2) le cisaillement dans le plan des murs (*Voir Figure 1.4*). On y observe également le déplacement de la maçonnerie d'angle au niveau du clocher. Cette structure a été réparée et existe encore de nos jours (*Voir Figure 1.5*).

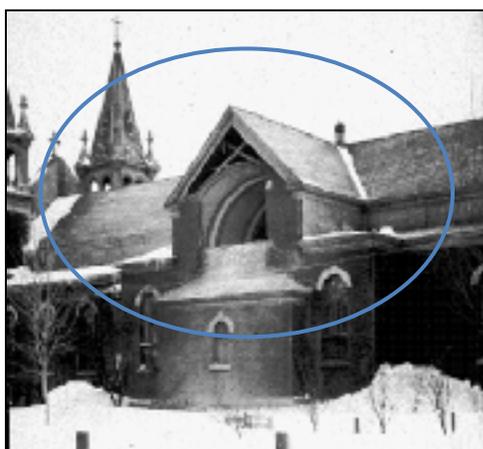
**Figure 1.6 Église de Shawinigan –
rupture hors plan du pignon.**
Tirée de Lamontagne (2002, p. 63)

On relève le renversement du pignon de la façade du transept. Par ailleurs, « le clocher, la fenêtre et le parement extérieur de la partie inférieure de beaucoup de murs se sont également renversés vers l'extérieur. » (RNC, 2009c)

L'autre cas documenté de dommages lors du séisme de 1925 est celui de l'église Saint-Marc de Shawinigan, ville située à environ 250 km de l'épicentre (*Voir* Figure 1.6).

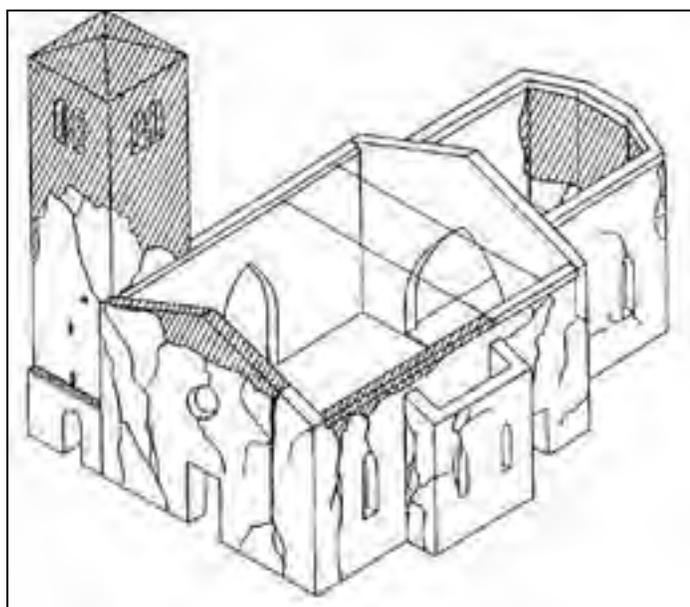
Figure 1.7 Relevé-type des dommages sur les églises.
Tirée de Doglioni, Moretti et Petrini (1994, p. 72)

L'information de cette section est tirée de rapports de visites post-séismes. Parmi ceux-ci, la référence italienne sur les dommages enregistrés dans la région du Frioul, en Italie, est l'une des plus complètes (Doglioni, Moretti et Petrini, 1994). Il s'agit, au départ, d'une étude initiée avec l'inventaire systématique, sous forme géométrale, des dommages enregistrés après le séisme de 1976 sur environ 240 églises page10 (Combescure, Gueguen et Lebrun, 2005, p. 10). Cette information de base est complétée par une analyse exhaustive du comportement de 43 églises affectées par une série de secousses en 1987, avec dans certains cas des dommages graves. La figure 1.7 illustre une reconstitution de la géométrie de l'église avec l'indication des lignes de fissuration et les chutes de matériaux (partie hachurée). Les

secousses de 1987 ont été de magnitude maximale de 6.1 (échelle de Richter), alors que les structures de la région ont bien résisté aux secousses, les églises ont été fortement endommagées et selon des patrons de fissuration singuliers relevés sur les différentes parties des structures. Ce relevé met en évidence d'une part les corrélations entre le type de fissure, la typologie et les mécanismes de rupture et d'autre part la nature spécifique (caractère individuel) de ces dommages sur certaines églises selon l'historique de chacune des constructions.

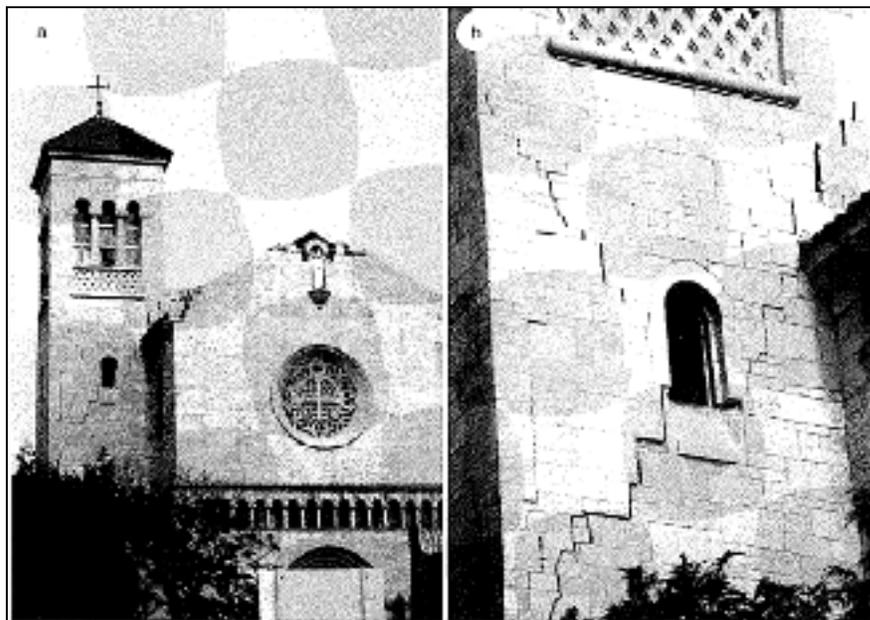
Figure 1.8 Modes de rupture observés à l'église de Santa-Monica.
Tirée de Bruneau (1995, p. 383)

- en Californie, le séisme de Northridge de magnitude 6,8 sur l'échelle de Richter, a causé des dommages à l'église de Santa-Monica (Hollywood). On note une rupture hors-plan du haut de la façade principale ainsi que des fissures de cisaillement dans la tour-clocher (*Voir* Figure 1.8);

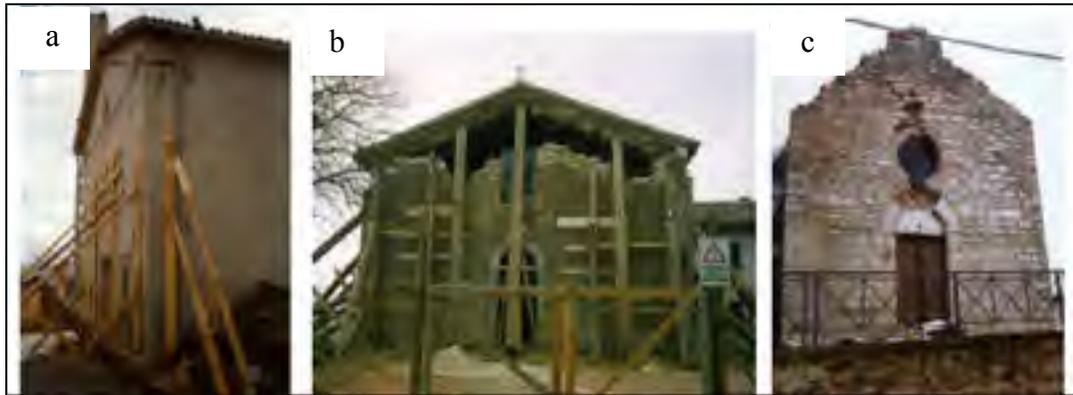
Figure 1.9 Mécanismes de rupture observés en Ombrie (Italie).
Tirée de D'Ayala (2000, p. 5)

- D'Ayala (2000) présente les mécanismes récurrents de dommages observés dans les structures d'église : (a) le renversement total de la façade, (b) la rupture partielle du haut de la façade et (c) la présence de fissures verticales ou effet d'arche. Les deux derniers modes de rupture sont associés à la présence de tirants longitudinaux ou transversaux traditionnels. Ces structures sont construites en Ombrie (Italie), région de sismicité de 6 à 8 selon l'échelle EMS-98 (*Voir* Figure 1.9);

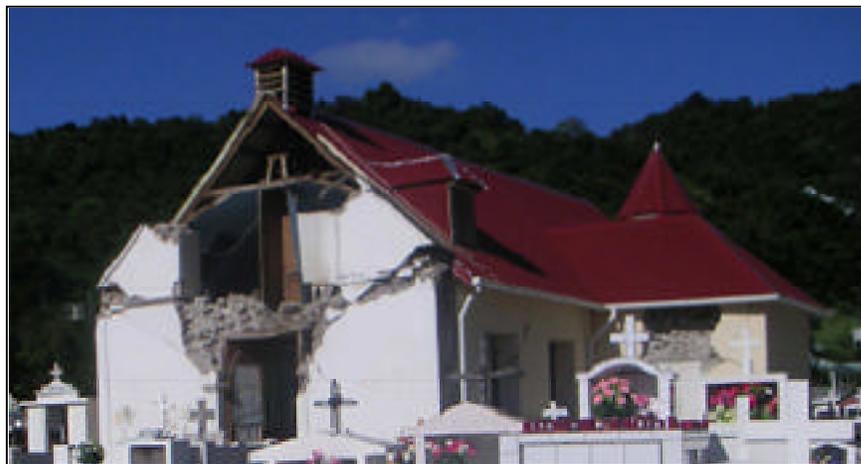
Figure 1.10 Église endommagée - Guadeloupe 2004
séisme de magnitude 6.4 (m_b et M_w).
Tirée de Zacek (2008)

- l'effet de secousses sur les églises, tel qu'observé en Guadeloupe, présente de nombreuses similarités avec les autres cas relatés comme l'effondrement partiel du haut de la façade et des fissures de cisaillement sur les pans de murs comme montré à la Figure 1.10. Ces dommages sont mesurés pour un séisme de magnitude 6,4 (m_b et M_w) à 10 km de profondeur focale.

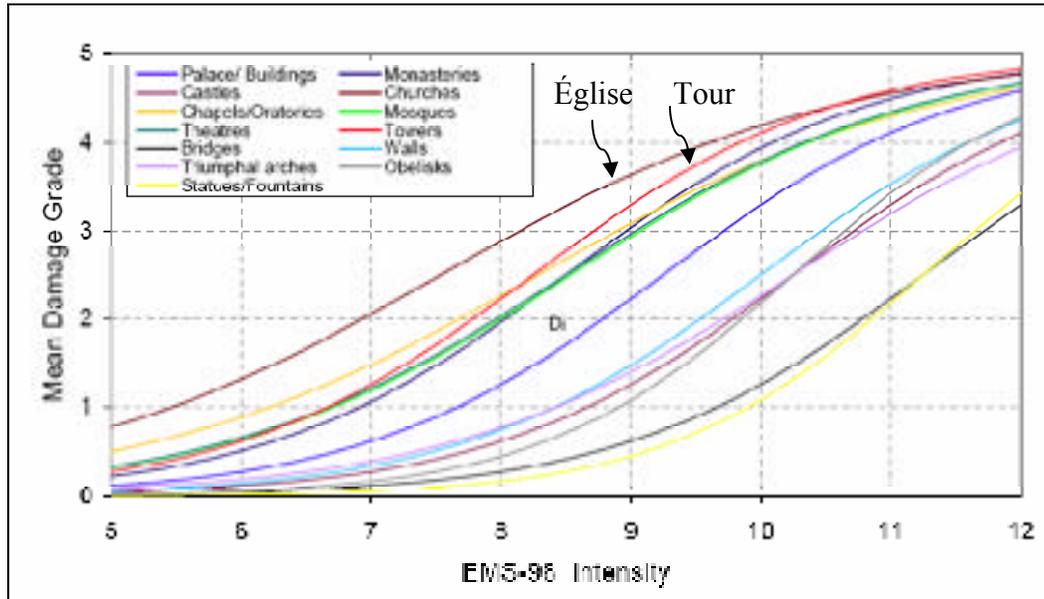
Figure 2.3 Courbes de vulnérabilité de différents monuments historiques.

Cette approche est utilisée pour l'élaboration de scénarios de risques pour les villes européennes (RISK-UE) et représente une alternative au programme HAZUS. Dans le cadre de la première étape de ce projet, l'établissement d'un inventaire (évaluation de niveau 1), la vulnérabilité des différents bâtiments historiques a été analysée et a fait ressortir, une fois de plus, la fragilité des églises et des tours (*Voir* Figure 2.3).

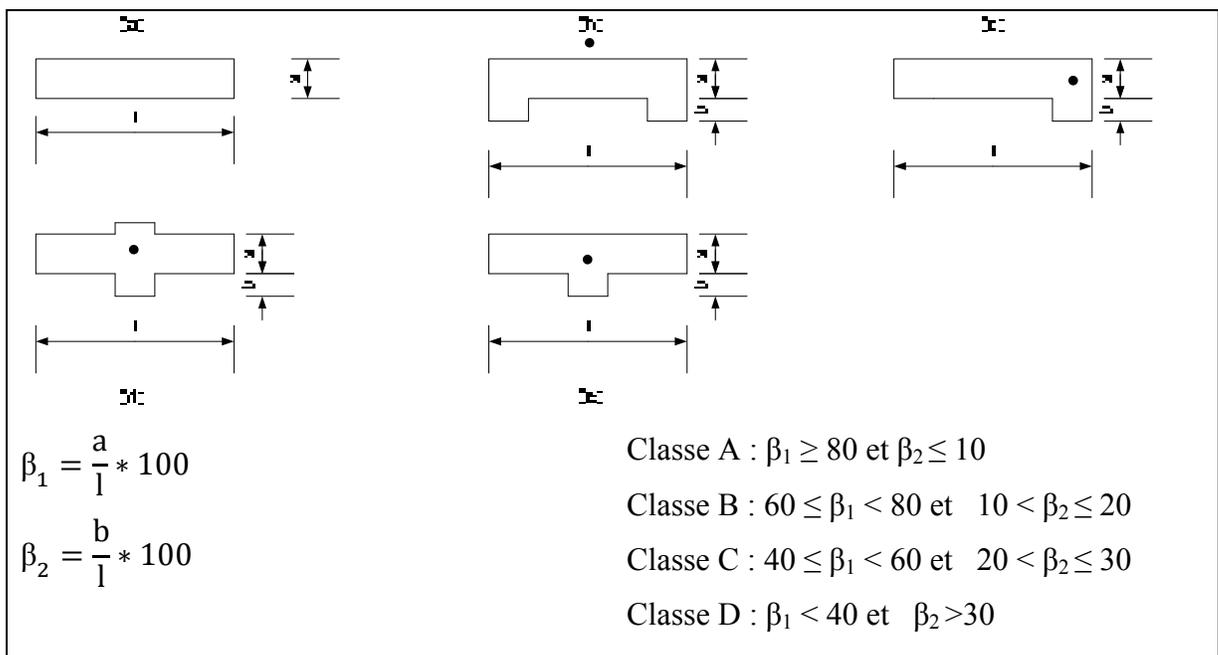
Figure 2.4 Classification sismique selon le plan au sol.

Le calcul des variables reliées à la configuration en plan est présenté à la Figure 2.4. C'est une approche simplifiée de l'effet du plan au sol. Pour des dimensions équivalentes de a et b , les configurations b, c, d et e ont les mêmes valeurs de β_1 et de β_2 mais des comportements en torsion différents dans la réalité, compte tenu de la localisation du centre de torsion. Cette limitation est compensée par les facteurs 3 et 8 respectivement la résistance conventionnelle et la distance maximale entre les murs.

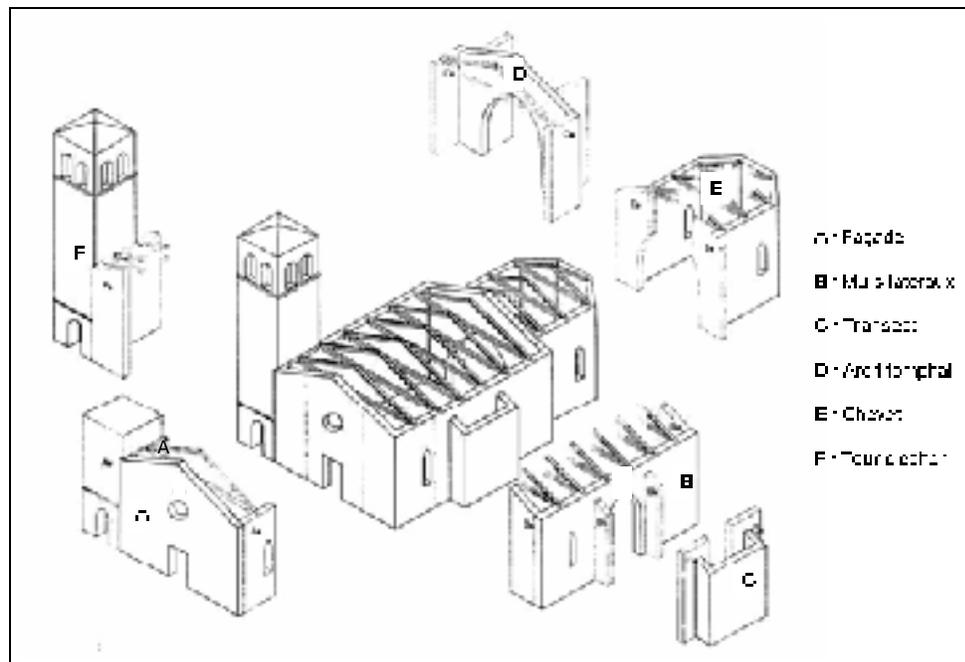
Figure 2.5 Décomposition d'une église en macroéléments.

L'observation systématique des dommages post-sismiques sur les églises en maçonnerie de pierre a amené la modélisation des mécanismes de dommages et leur corrélation à des parties spécifiques d'une église, établissant les concepts de l'approche par les macroéléments. L'hypothèse principale de cette méthode est la représentation des églises en six ou sept éléments structuraux «libres» ou macroéléments (*Voir Figure 2.5*) pour lesquels 18 modes de rupture ont été identifiés (*Voir annexe VIANNEXE VI, p. 154*).

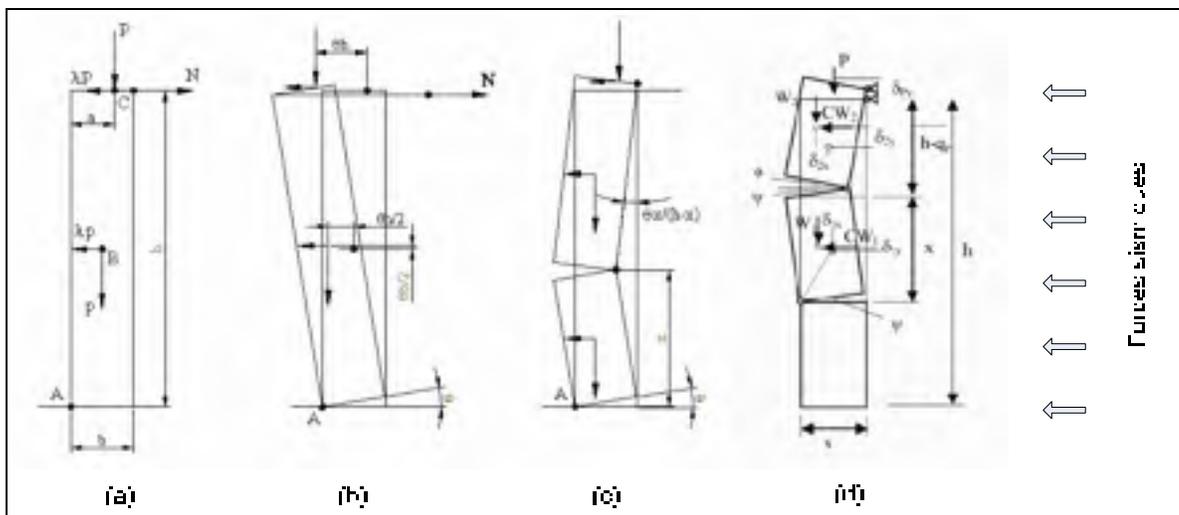
Figure 2.6 Modes de rupture de murs en maçonnerie vue de côté.
Adaptée de Lagomarsino (1998) et Augusti, Ciampoli et Giovenale (2001, p. 261)

1997; Lang, 2002; Paulay et Priestley, 1992) identifiant l' « effet d'arches » avec la création d'une ou de plusieurs rotules plastiques en section du mur reflétant les observations post tremblements de terre notamment sur les murs de façade et les murs latéraux de la nef (*Voir* Figure 2.6).

Le mur passe de sa position d'équilibre stable (*Voir* Figure 2.6.a) à un équilibre instable menant au renversement de la façade (*Voir* Figure 2.6.b). La rupture sera complète lorsque les points d'application de la résultante des forces de compression et de la charge gravitaire ne seront plus alignés (Paulay et Priestley, 1992). Le problème est encore plus grand lorsque le mur est élancé et n'est pas supporté efficacement par la charpente de toit.

La présence de renforts de qualité comme les tirants et les chaînages horizontaux, diminue la probabilité de renversement mais provoque une nouvelle instabilité localisée avec la formation d'une ou de plusieurs rotules (*Voir* Figure 2.6.c et 2.6.d). Dans ce dernier cas, il conviendra de considérer des sections de murs au lieu de l'élément entier. La vulnérabilité de l'élément est limitée par la qualité du mortier et l'épaisseur des murs.

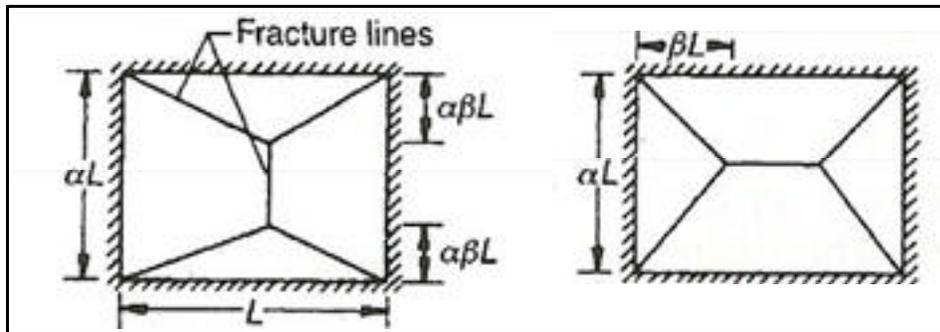
Figure 2.7 Lignes de fracture d'un mur en maçonnerie en façade.
Adaptée de Hendry, Sinha et Davies (1997)

Lorsque la force agissant sur le mur atteint une valeur critique, il se produit un voilement de la section caractérisé par l'apparition d'ondulation et de fissures (*Voir* Figure 2.7). C'est le phénomène de flambement des sections à parois minces. Les coefficients α et β sont caractéristiques de l'agencement des parties, des ratios hauteur largeur et aussi du mode de connexion du mur. La norme suisse SIA-266, traitant de la maçonnerie en pierre naturelle, fixe le ratio hauteur/épaisseur maximum à 17 pour une région de sismicité moyenne (Lestuzzi et Badoux, 2008).

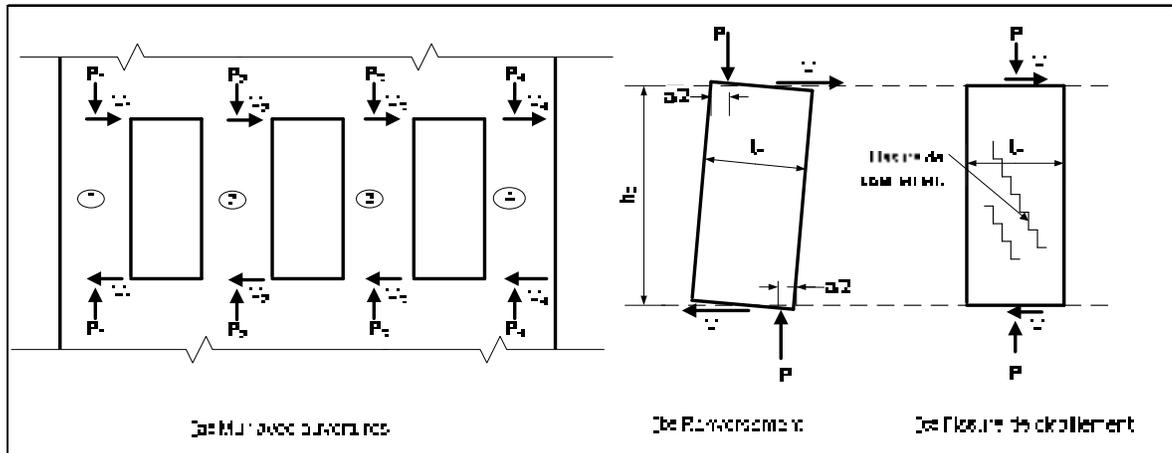
Figure 2.8 Rupture dans le plan de bouts de murs non renforcés.

Leur réponse sera similaire à celle d'un mur sans ouverture, soit deux modes principaux de rupture le balancement à la base (*Voir* Figure 2.8.b) et la réponse cyclique de la maçonnerie qui se traduit généralement par une fissuration en X (*Voir* Figure 2.8.c); les bouts de murs sont considérés comme encastrés. Ces modes de rupture correspondent respectivement à une rupture de flexion et une rupture de cisaillement.

L'analyse de la réponse dans le plan d'un mur en maçonnerie avec ouvertures nécessite la prise en compte de celle des bouts de murs (1 à 4) comme illustré sur la Figure 2.8.a.

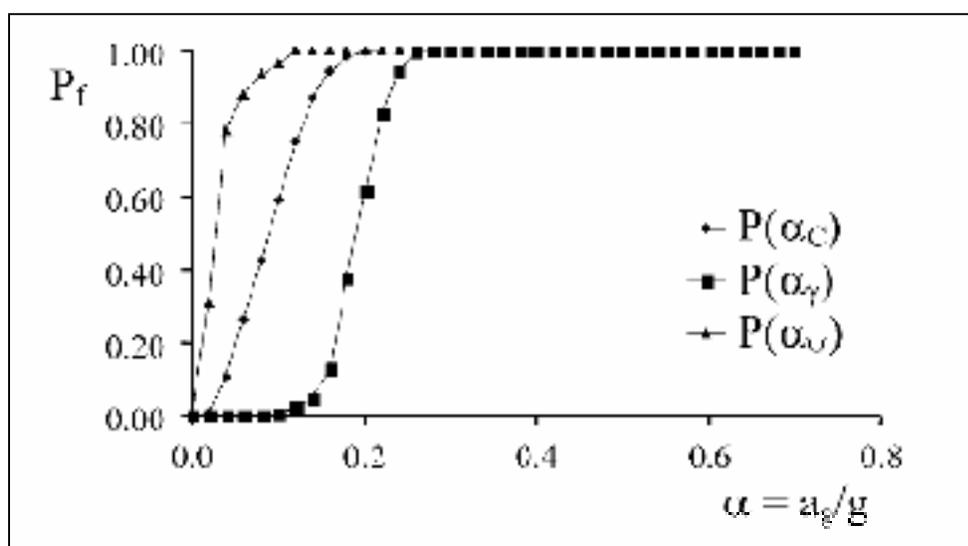
Figure 2.9 Fuseau de probabilité de ruine complète d'une église.

pour une valeur donnée d'intensité de séisme mesurée par la vitesse maximale au sol. La fonction d'endommagement ou courbe de vulnérabilité est tracée à partir des valeurs d'un coefficient sismique d'accélération critique, α_C , obtenu à partir d'analyse aux limites du rapport a_g/g . Cette fonction est représentée sous forme d'un fuseau avec comme bornes la probabilité d'apparition de la première fissure (fonction de valeurs d'accélération α_γ , α_ψ) et celle la ruine de l'édifice correspondant à α_C , (Voir Figure 2.9). Cette rupture peut être indépendante et mutuellement exclusive lorsque l'on considère par exemple la prépondérance de la rupture hors-plan comparée à celle dans le plan d'un mur (Augusti, Ciampoli et Giovenale, 2001). D'où la possibilité d'utiliser les relations de probabilités conditionnelles des évènements indépendants.

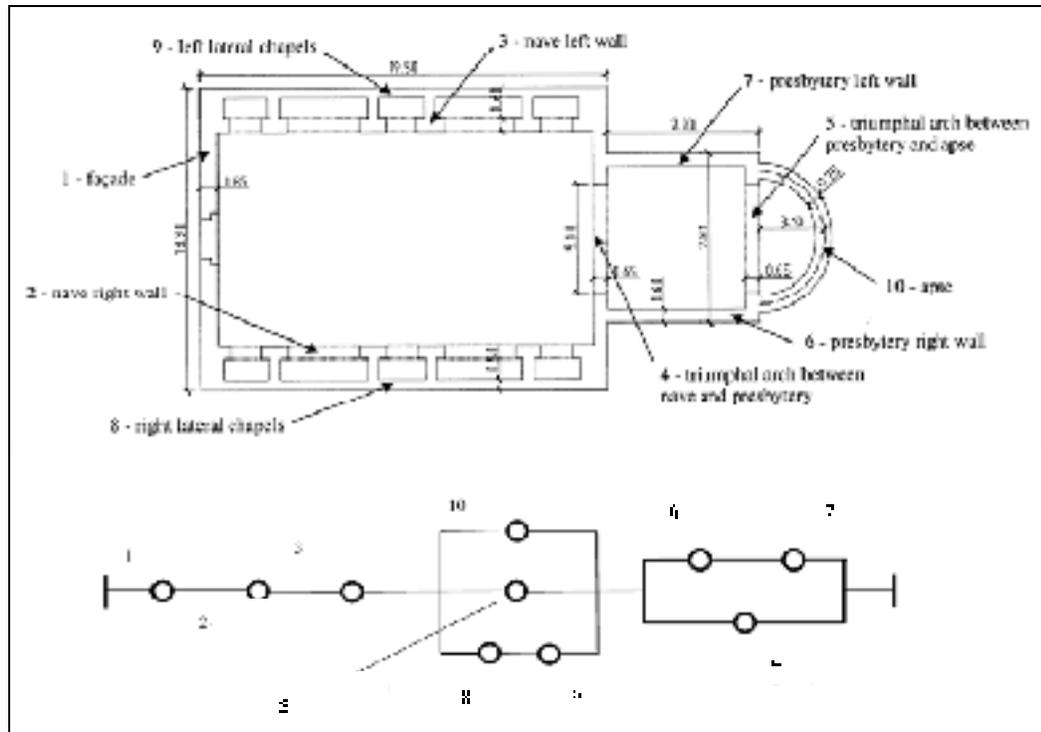
Figure 2.10 Diagramme d'interaction entre les macroéléments.
Adaptée de Augusti, Ciampoli et Giovenale (2001)

Appliquée aux églises en maçonnerie de manière particulière, la probabilité approximative d'effondrement du bâtiment est obtenue par la relation validée d'un système en série pour chacune des intensités de séismes retenus. Cette étape commence par l'identification des macroéléments critiques et non critiques dont l'effondrement entraîne respectivement celui de l'édifice en entier ou une rupture localisée. Un diagramme logique d'interaction peut alors être établi en schématisant les éléments critiques en série et les autres en parallèle (Voir Figure 2.10).

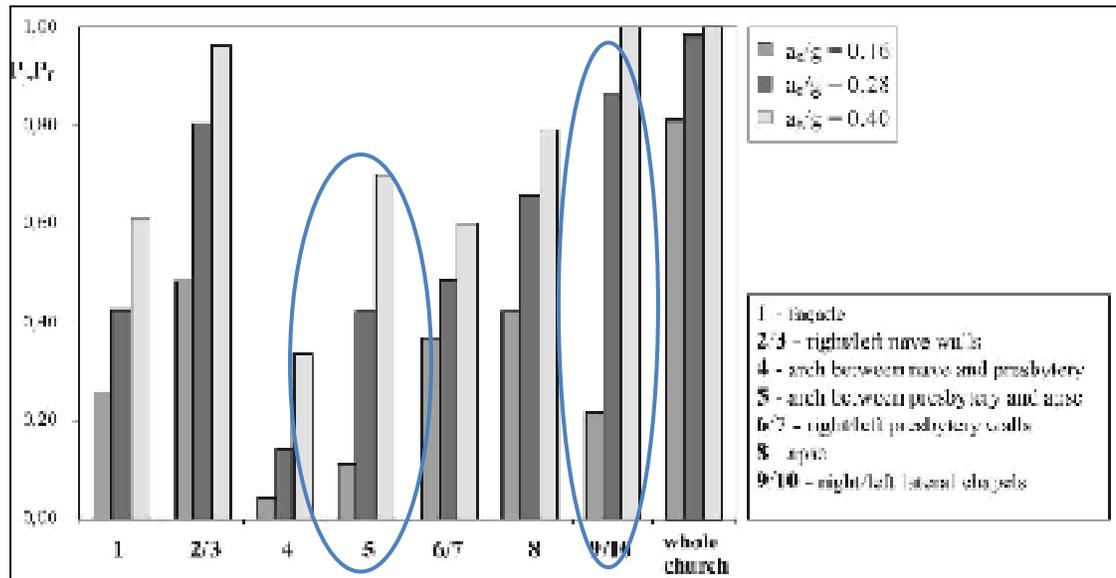
Figure 2.11 Probabilité de rupture des macroéléments et de l'église pour trois valeurs d'accélération.

La probabilité d'effondrement de chacun des macroéléments est calculée pour trois valeurs de d'accélération au sol (*Voir* Figure 2.11). D'après cette figure, la probabilité de rupture des arches est la plus faible (4 et 5). Il existe, également, une grande variation de cette probabilité en fonction des accélérations considérées, particulièrement pour les façades de transept (9/10). On peut ainsi raisonnablement étudier la capacité des macroéléments critiques identifiés en fonction de critères propres ou à partir de la vulnérabilité observée de la région étudiée.

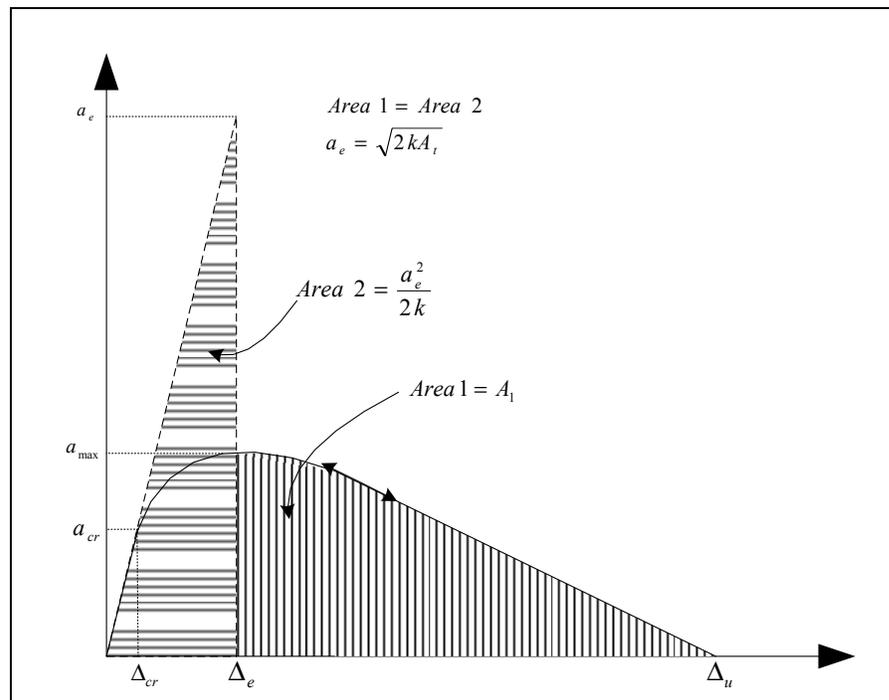
Figure 2.13 Courbes déplacement-accélération selon le principe d'énergie équivalente.

Paulay et Priestley (1992) proposent une approche complémentaire qui tient compte du comportement inélastique d'un mur en MNA. La réponse hors-plan est représentée par la courbe de la Figure 2.13. Cette courbe est élastique non linéaire. Le déplacement critique Δ_{cr} correspond à la limite élastique du mur. Le comportement linéaire équivalent peut alors être trouvé selon l'approche d'énergie équivalente à partir de la droite dont la pente représente le coefficient de rigidité du mur.

L'intérêt de cette courbe est la connaissance du comportement post élastique d'une structure ou d'un élément comme dans le cas de cette recherche. C'est un modèle réaliste du comportement post élastique.

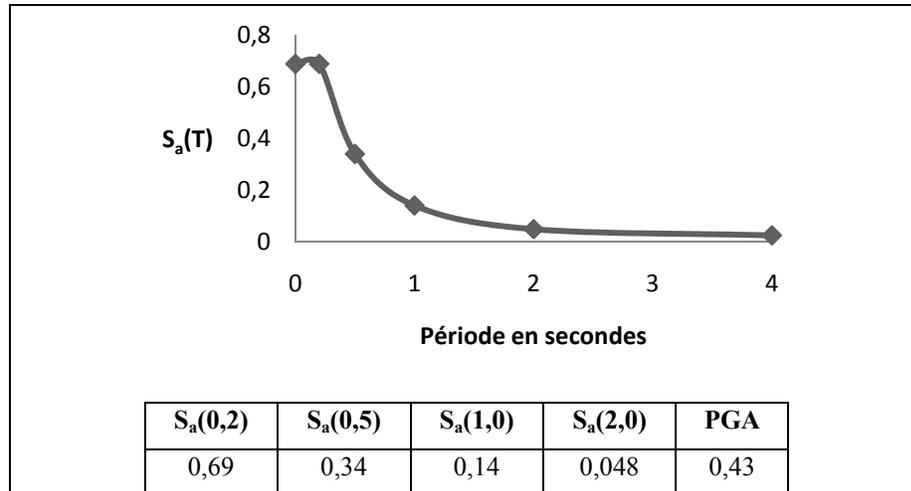
Le spectre de calcul du CNBC 2005 est donné pour les différentes villes canadiennes pour une période de récurrence de 2500 ans ou une probabilité de dépassement de 2% sur 50 ans. La Figure 2.14 représente le spectre d'accélération au site pour la ville de Montréal (ville de Verdun) et pour un site de classe C (sol de référence du CNBC 2005).

Figure 2.14 Spectre de la ville de Montréal selon le CNBC 2005.

Le niveau d'accélération d'une ville est bien représenté par les valeurs d'accélération spectrale à 0,2 s et on utilise le rapport des accélérations spectrales à $S_a(0,2 \text{ s}) / S_a(1,0 \text{ s})$ pour comparer la forme des spectres des différentes villes (Adams et Atkinson, 2003). Dans le contexte de l'évaluation sommaire de la vulnérabilité sismique d'un ensemble de bâtiments, Karbassi et Nollet (2008) proposent de considérer trois niveaux de sismicité : faible, moyen

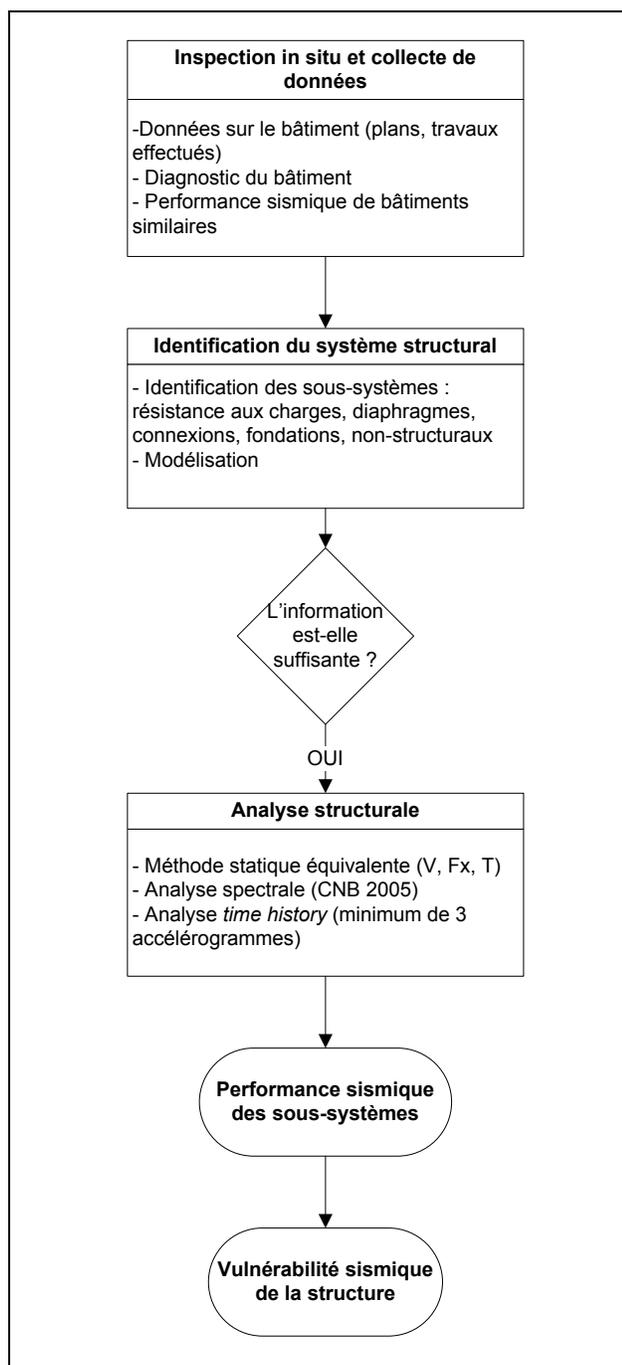
de la performance de la structure comme présentée dans le diagramme suivant (Voir Figure 2.15).

Figure 2.15 Procédure de vérification de la performance d'une structure en MNA.
Adapté de TPSGC, RPS et Technology (2000)

Dans le cas de la tour-clocher, la procédure retenue est celle proposée par l'équipe (TPSGC, RPS et Technology (2000) présentée à la Figure 2.15 et adaptée à la Figure 4.2.

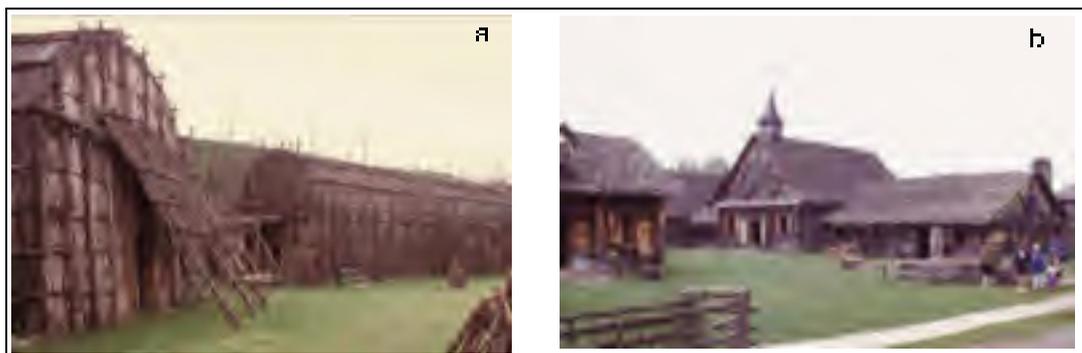
Avec la fondation de la ville de Québec par Champlain en 1608, débute, ce qu'on nomme les temps héroïques de la Nouvelle France (Gowans, 1955). Cette période est marquée par une architecture rudimentaire faite de chapelles de missionnaires de cabanes d'écorce (*Voir* Figure 3.2.a) et des églises des communautés françaises qui s'agrandiront et seront remplacées par des structures en colombage (*Voir* Figure 3.2.b) puis par des constructions plus solides en pierres (environ 20 % des structures) au fur et à mesure de la permanence de l'établissement des missionnaires.

Figure 3.2 a) Exemple d'une cabane d'écorce, b) Structure en colombage.
Tirée de Noppen (2008)

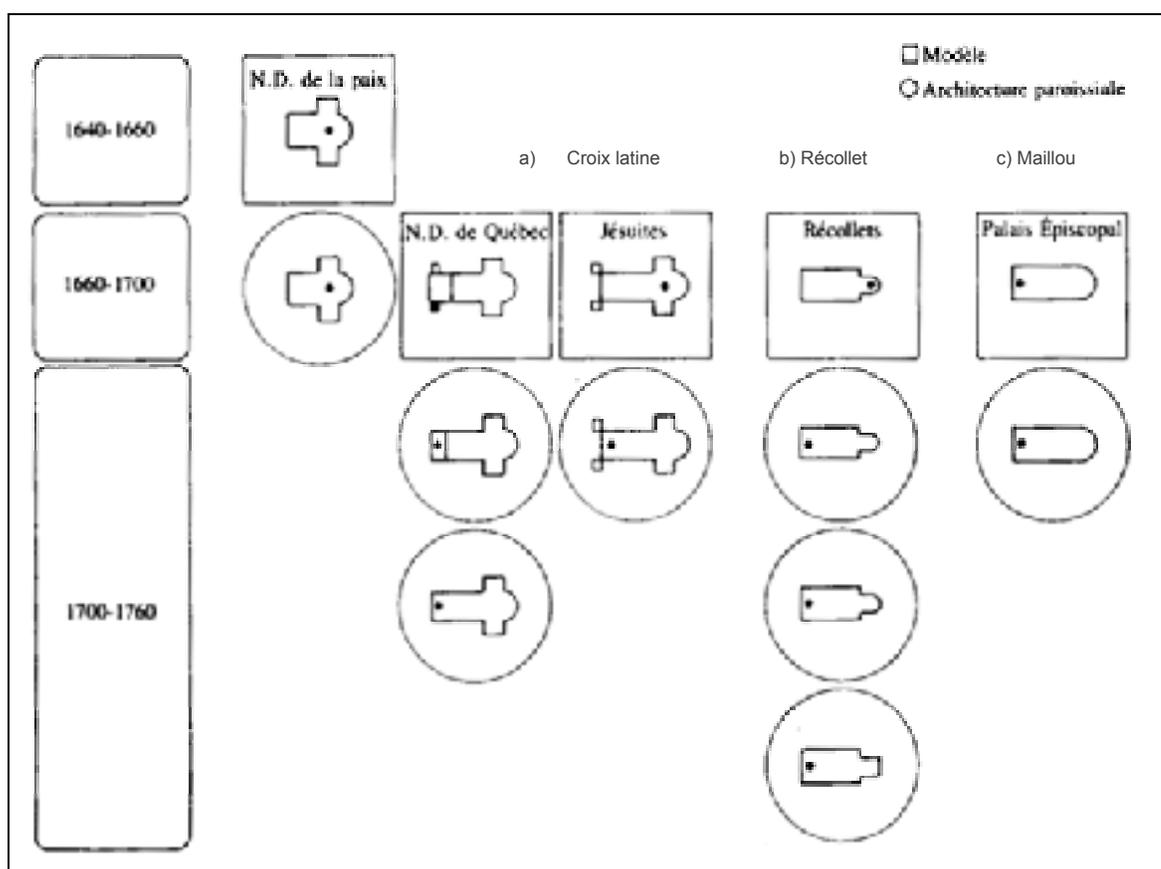
Dérivé du modèle de la chapelle du palais épiscopal, le plan Maillou (du nom de l'architecte) est composé d'une nef terminée par un chœur en hémicycle de même largeur et sans chapelle. Les églises en croix latine avec les bas-côtés de faible largeur sont, selon les architectes, classés dans cette catégorie.

Figure 3.3 a) le plan jésuite, b) le plan récollet, c) le plan Maillou.
Adaptée de Noppen et Murphy (1977)

1) Le plan jésuite ou croix latine (*Voir Figure 3.3.a*)

2) Le plan récollet (*Voir Figure 3.3.b*)

3) Le plan Maillou (Voir Figure 3.3.c)

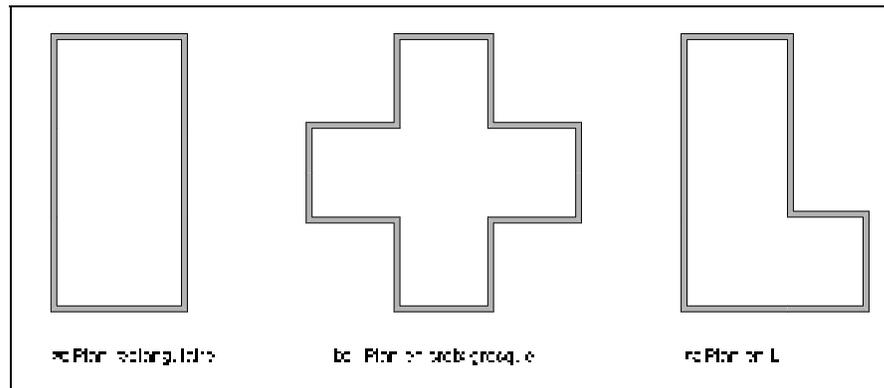
Les nombreux changements opérés sur les bâtiments au siècle suivant transformeront ces formes de base. On compte actuellement au moins trois plans supplémentaires : le plan rectangulaire dérivé du plan récollet, la croix grecque caractérisée par la symétrie des quatre branches et le plan en L comme montré à la Figure 3.4.

Figure 3.4 Variations des plans au sol.

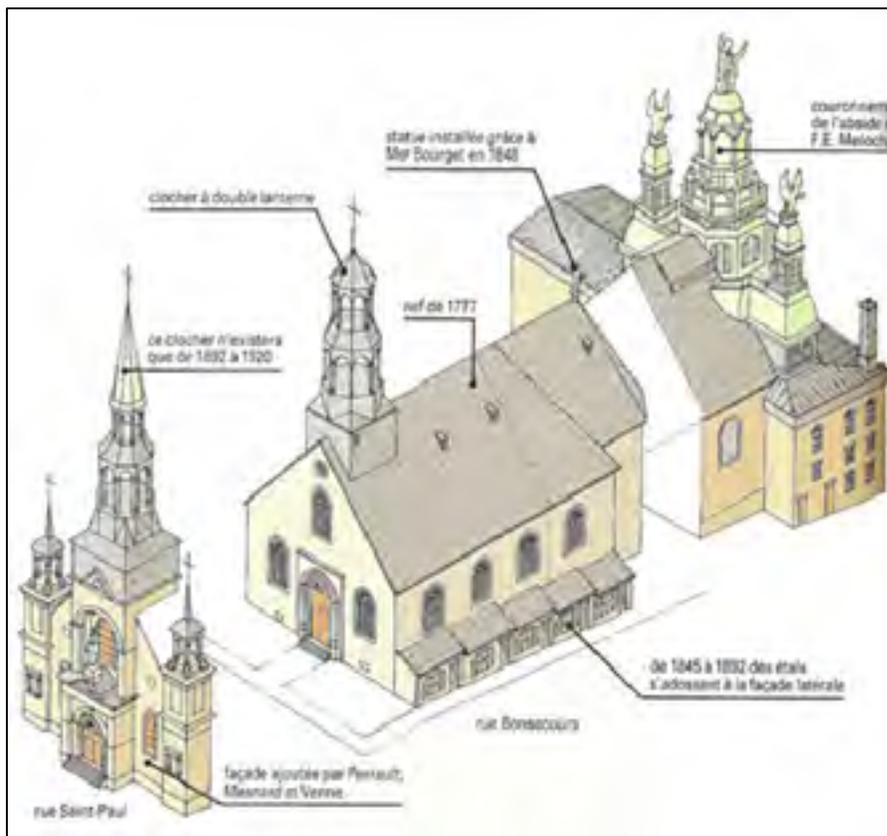
Figure 3.6 Phases successives des travaux de restauration de la chapelle Notre-Dame-de-Bon-Secours [26].
Tirée de Michaud *et al.* (1991, p. 8)

Cette période amènera à faire progressivement table rase des acquis après 1945. Elle sera entrecoupée par les deux guerres mondiales durant lesquelles on note une absence de construction. Tout en conservant la tradition locale, d'importants travaux de restauration et d'agrandissement d'églises existantes et la reconstruction de certaines façades seront réalisés. Par exemple, l'église Notre-Dame-de-Bon-Secours de Montréal, reconstruite après un incendie (1755), conserve son caractère traditionnel jusqu'aux modifications de 1885 avec l'apposition d'une nouvelle façade. Seuls les murs latéraux sont d'origine (*Voir* Figure 3.6).

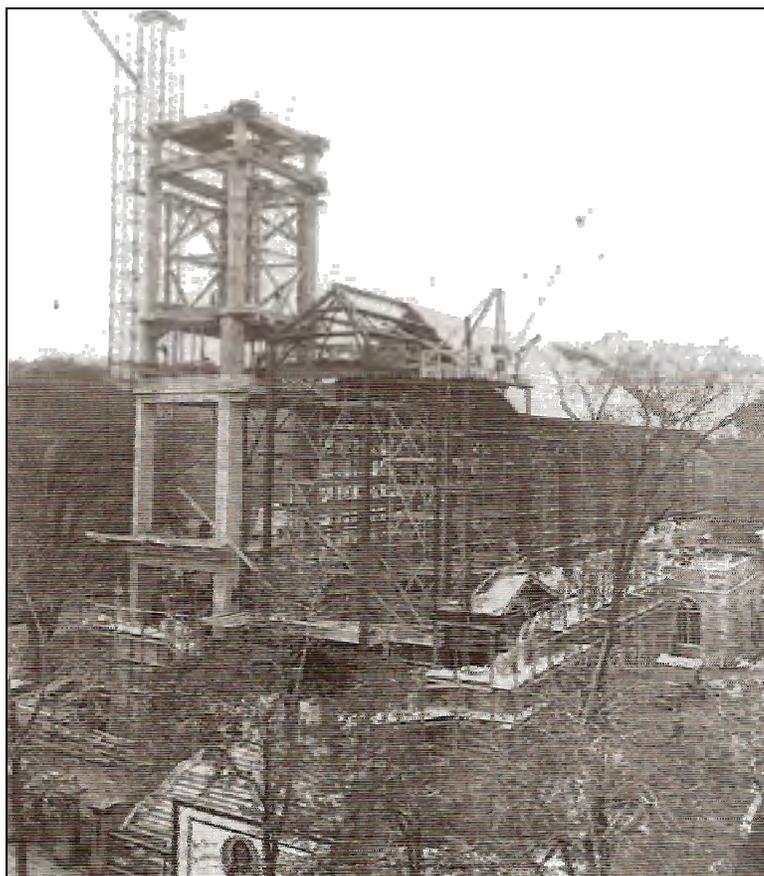
La Figure 3.7 illustre le progrès des techniques avec, notamment, la mise en place d'un système de contreventement diagonal dans les deux directions. Pour respecter la tradition, ces murs seront recouverts de pierre, généralement crampées à l'ouvrage par des attaches en fer galvanisé et des tirants.

**Figure 3.7 Église Saint-Andrew et Saint-Paul [43]
en construction en 1931.**

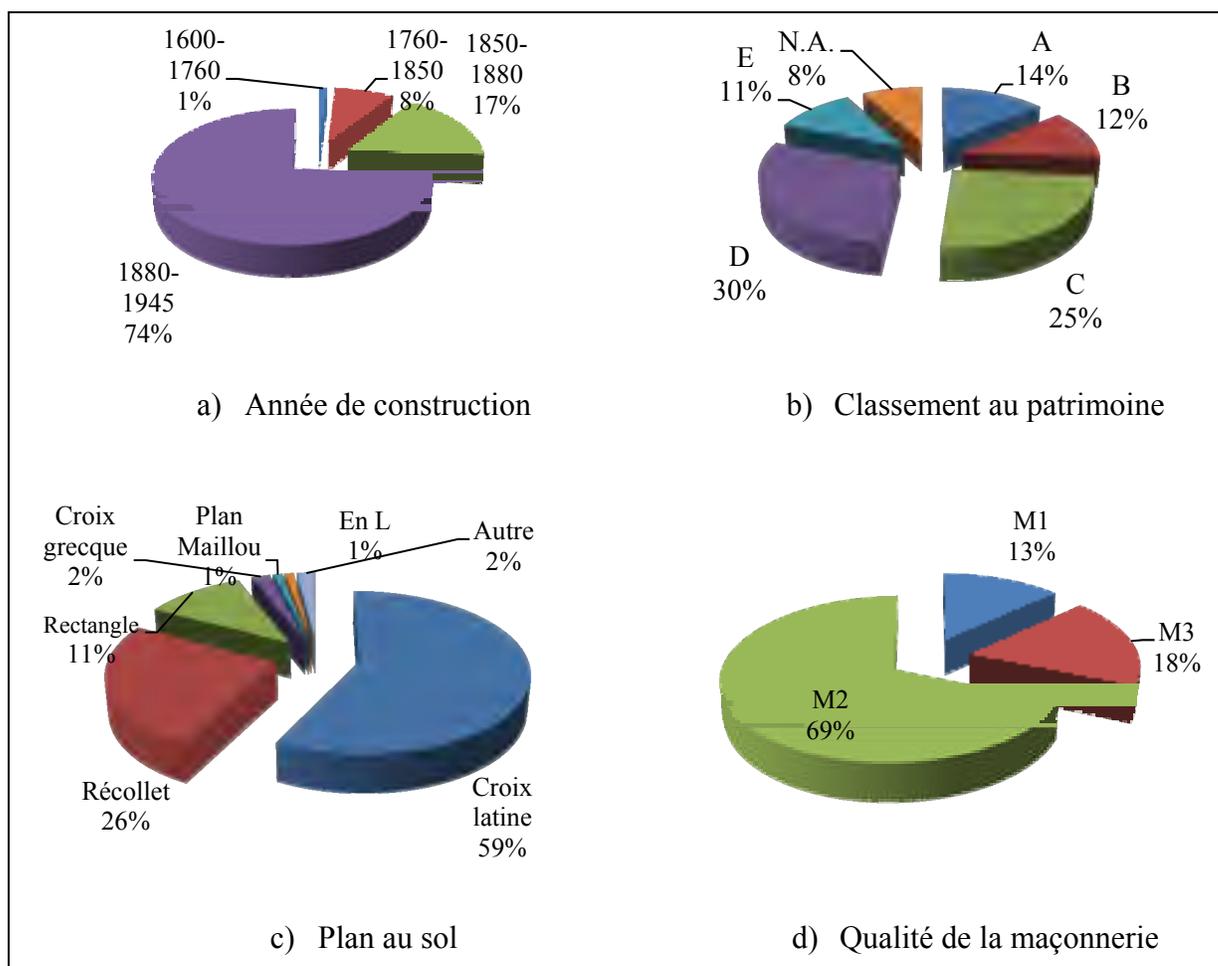
Bien que l'approche par macroélément soit retenue pour notre étude, la définition des typologies de l'ensemble nous permettra, au chapitre 5 de proposer une méthode rapide d'évaluation de la vulnérabilité sismique des églises. Nous retenons quatre paramètres typologiques, présentés sur les diagrammes de la Figure 3.8 et qu'on détaillera dans les sections suivantes : l'année de construction, le classement au patrimoine, le plan au sol et la qualité de la maçonnerie. Neuf bâtiments ont été exclus de cette répartition, ce sont les chapelles qui font partie d'ensembles conventuels pour lesquels il existe peu d'information.

Figure 3.8 Répartition des églises de l'inventaire selon les classes typologiques : a) année de construction, b) classement au patrimoine, c) plan au sol, d) qualité de la maçonnerie.

Les années considérées correspondent aux grandes périodes de l'évolution de l'architecture (Voir Figure 3.8.a). La période de 1600 à 1760 est la moins représentée avec deux bâtiments dont un exclus de l'inventaire. À l'inverse, la majorité des structures (74%) ont été construites de 1880 à 1945. Avec leur structure interne en acier et des charpentes en béton, ce groupe représente potentiellement des édifices ciblés pour un changement d'usage, alors que celles construites avant 1850 bénéficieront d'une protection plus grande contre la démolition puisque classées au patrimoine. Le changement de l'usage d'une église nécessite souvent des travaux importants et coûteux de consolidation et de mise aux normes lorsque l'enveloppe doit être conservée, à l'instar de la conversion de l'église Saint-Jean-de-la-croix en condominiums à Montréal et dans une moindre mesure, dans le cas de projets de plus petite envergure comme la conversion en bibliothèque. L'optimisation de l'espace (changement d'un volume en surface) et la recherche de l'efficacité (rapport coût-bénéfice) pourraient conduire peu à peu à la démolition des édifices ciblés par une conversion.

cotes conduit à la hiérarchisation finale; par exemple une cote AAA conduit à un classement A ou incontournable. On note cinq classements décroissants : A ou incontournable, B ou exceptionnelle, C ou supérieure, D ou moyenne, E ou faible. La Figure 3.8.b montre la répartition des églises de l'inventaire, huit églises de l'inventaire ne sont pas cotées (N.A). Les fiches de cette évaluation patrimoniale peuvent être consultées sur demande. Cette méthode est, cependant, différente de celle, plus connue dans le domaine de l'architecture, du Bureau d'examen des édifices fédéraux du patrimoine (BEEFP).

Six plans au sol ont été recensés avec une prédominance du plan en croix latine pour 59% des églises de l'inventaire (*Voir* Figure 3.8.c). La configuration planimétrique est reconnue avoir une incidence sur la réponse globale d'une structure aux forces sismiques. L'expérience montre que la présence d'angles entraîne une concentration de contraintes et des efforts de torsion qui peuvent entraîner l'effondrement partiel ou total de la structure.

On retient trois classes principales de maçonnerie M1, M2 et M3 dont la plus présente est la classe M2 avec 69% des églises (*Voir* Figure 3.8.d) :

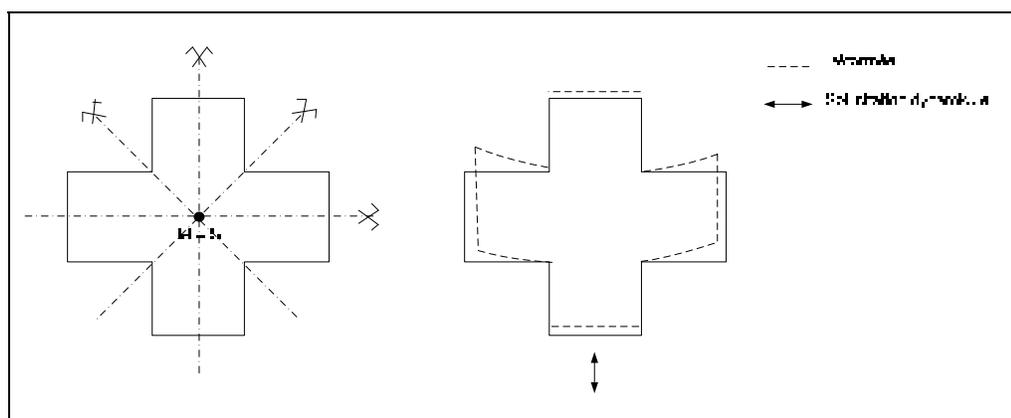
Figure 3.9 Irrégularités au sol et concentration de contraintes.

Malgré la symétrie apparente du plan en croix, par exemple (*Voir* Figure 3.9), « les parties dont la rigidité est plus faible (qui ont le moins de profondeur suivant la direction de la sollicitation) se déforment plus que les parties plus rigides » (Lestuzzi et Badoux, 2008, p. 96). Les parties moins rigides correspondraient aux murs latéraux des transepts avec un effet sur les façades respectives, la charpente ne jouant aucun rôle de diaphragme.
