COMME EXIGENCE PARTIELLE
À L'OBTENTION DE LA
MAÎTRISE EN GÉNIE DE LA CONSTRUCTION
M.Ing.

PAR
Suze YOUANCE

UNE ÉVALUATION DE LA VULNÉRABILITÉ SISMIQUE DES ÉGLISES DU QUÉBEC

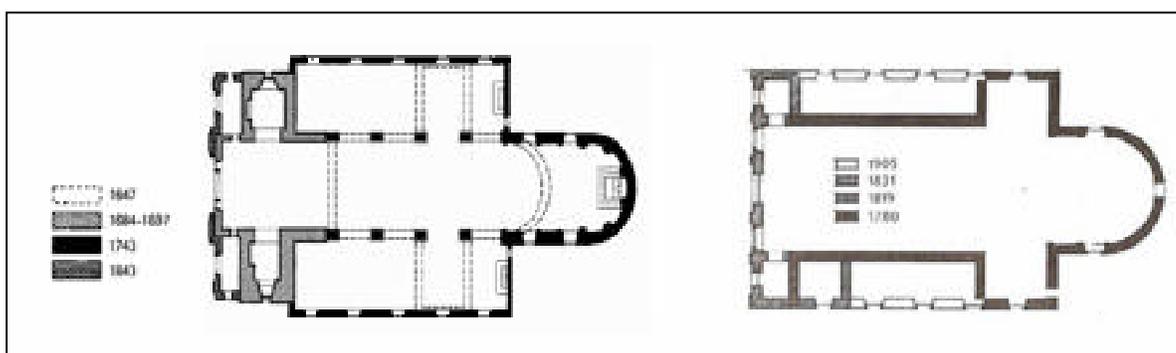
Par ailleurs, l'agrandissement et la reconstruction des églises ont entraîné progressivement des changements à l'implantation. La Figure 3.10 montre les transformations effectuées aux églises Notre-Dame à Québec et Saint-Eustache. Ces changements sont fréquents, citons également l'exemple de l'église Sacré-Cœur de Montréal [37], initialement un plan Récollet, reconstruite sans abside, suite à un incendie.

Figure 3.10 Changement progressif du plan au sol : à gauche Basilique Notre-Dame à Québec, à droite Église de Saint-Eustache.

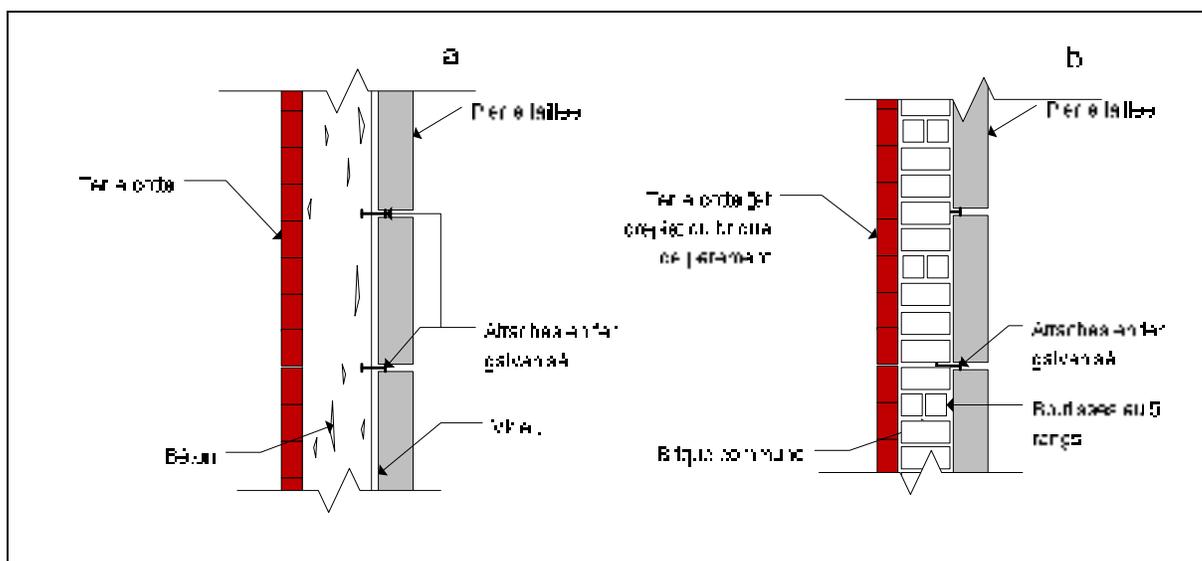
Sur la base des informations retrouvées dans le devis de construction d'une église (en 1931), la section des murs a été reconstituée (*Voir Figure 3.12*). La pierre de taille en parement sur les ouvrages en béton ou en maçonnerie de briques porteuse sera crampée aux ouvrages par des attaches en fer galvanisé pour maintenir en place les pièces isolées.

Figure 3.12 Reconstitution hypothétique des sections de murs
a) présence de béton, b) intérieur en maçonnerie de briques.

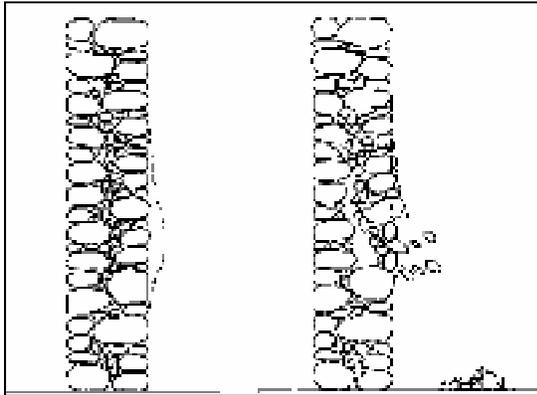
Ces déformations sont plus difficilement identifiables à cause des travaux de rénovation entrepris mais les mécanismes sont connus et sont rapportés pour certaines structures. Parmi ceux-ci, la déformation des murs suivie de la perte de matériaux est associée à la présence de vide à l'intérieur des couches de murs constitués de moellons (*Voir* Figure 3.13). L'expérimentation en cours sur des murs de maçonnerie constitués de couches de pierre calcaire et de pierre grès, plus caractéristiques des ouvrages historiques canadiens, montre une plus grande intégrité de l'élément même au-delà de leur résistance théorique ou anticipé (Sorour *et al.*, 2009).

Figure 3.13 Déformation et rupture d'un mur de maçonnerie à deux couches.

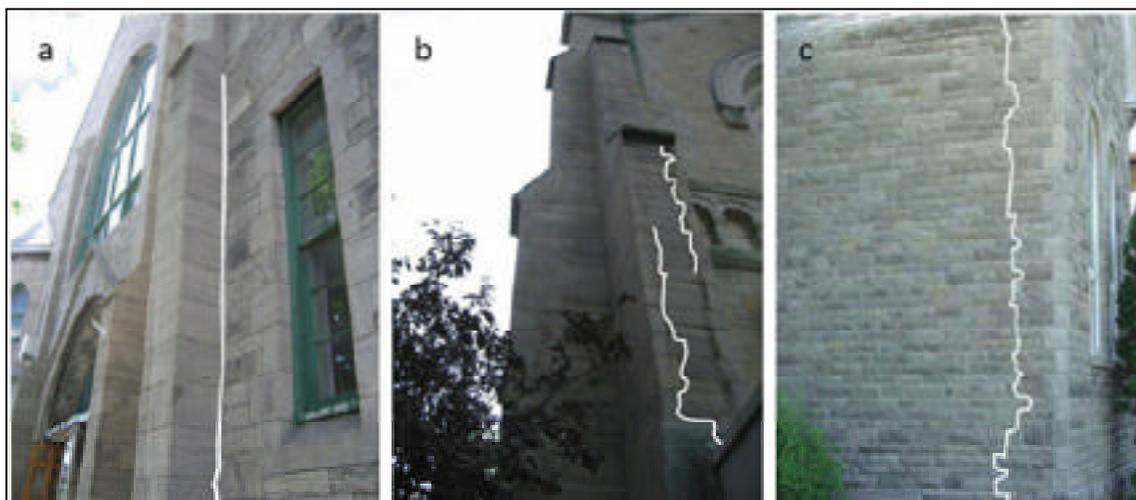
La Figure 3.14 montre trois cas répétitifs retrouvés sur de nombreux édifices de l'inventaire : le détachement des contreforts (a), des mouvements horizontaux de la pierre des contreforts (b), et c) le fluage de la façade du transept. Les mouvements horizontaux au niveau des contreforts sont dus à l'expansion de la pierre. Ce phénomène est courant sur les agencements à faible retour particulièrement exposés à l'humidité (Hendry, Sinha et Davies,

Figure 3.14 Fissuration type : a) détachement de contrefort, b) mouvements horizontaux de la pierre, c) fluage de la façade.

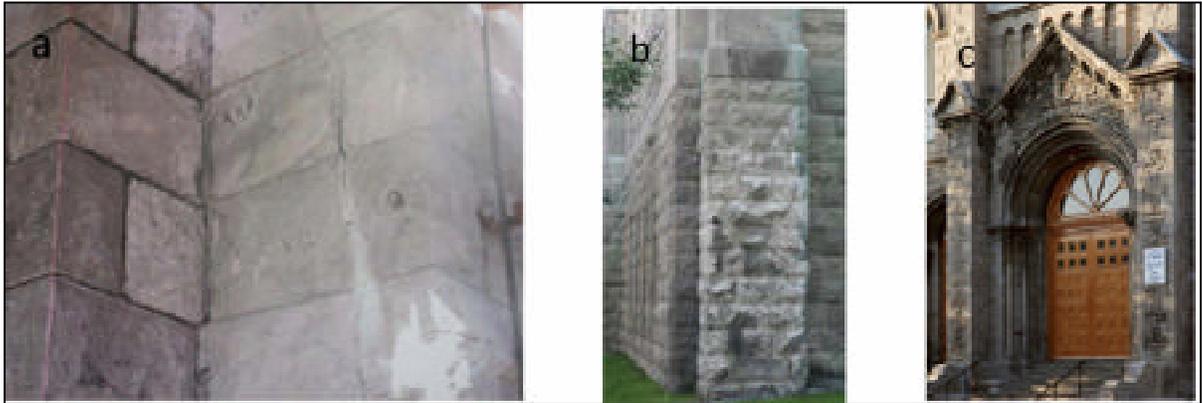
Figure 3.15 Défauts apparents au niveau de la maçonnerie.

- le fini texturé de la pierre retient les résidus de pollution et rend la pierre plus pâle (*Voir* Figure 3.15.a). C'est une caractéristique particulière du calcaire pur gris foncé et des calcaires schisteux ou argileux dits *Pierre noire*, alors que les calcaires dolomitiques ont tendance à brunir de façon prononcée en surface et en profondeur suite à leur exposition à l'air (St-Louis, 1984);
- l'assombrissement dû à l'humidité et le phénomène de pulvérulence caractérisé par une apparence blanchâtre pâle (*Voir* Figure 3.15.b);

- la formation de croûtes de couleur foncée sur la pierre calcaire, conséquence des substances carbonées apportées par l'air pâle (*Voir* Figure 3.15.c). Le grès prendra une couleur brune (patine ferrugineuse).

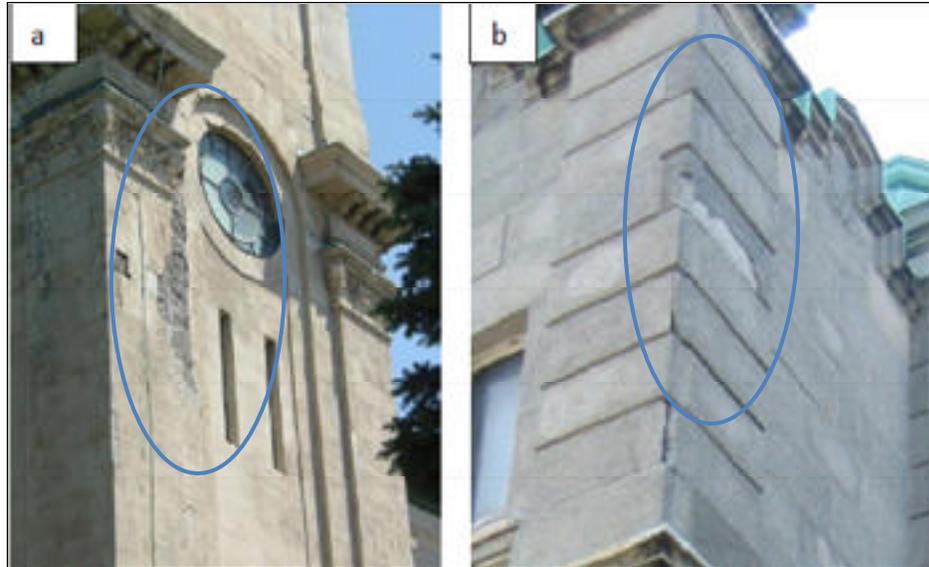
Dans le cas de la pierre artificielle, on observe le détachement par plaques plus ou moins grandes de la couche externe, laissant exposée une pierre poreuse. La Figure 3.16 montre ce phénomène tel qu'observé sur la façade de deux églises. Des travaux de décapage de l'enveloppe en entier avaient été exécutés pour remédier à cette dégradation, sans succès toutefois.

Figure 3.16 Délamination de la couche superficielle de la pierre.

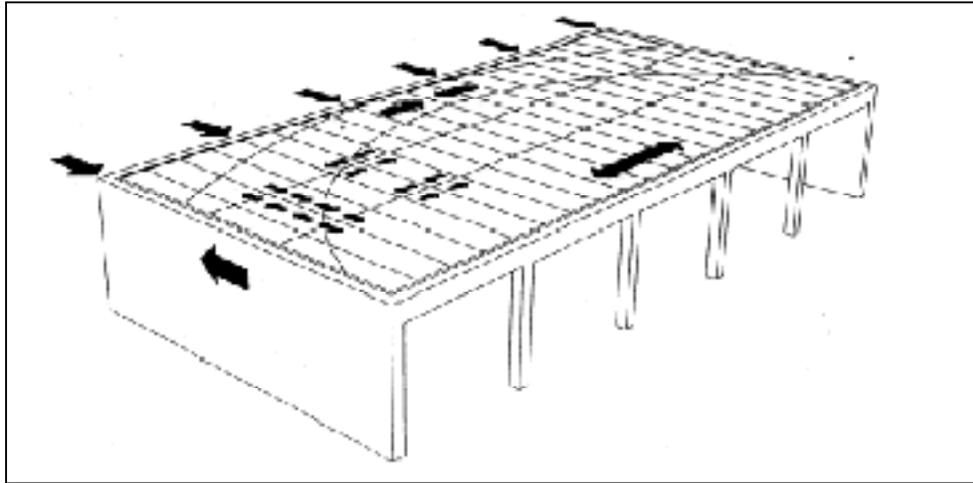
Il est reconnu que la présence de diaphragme rigide au niveau des structures diminue de manière importante l'effet des forces latérales dus aux séismes. Le diaphragme reprend les efforts de traction et de cisaillement en stabilisant les murs perpendiculaires (*Voir* Figure 3.17).

Figure 3.17 Répartition des efforts dans un diaphragme de plancher.
Tirée de FIB (2009)

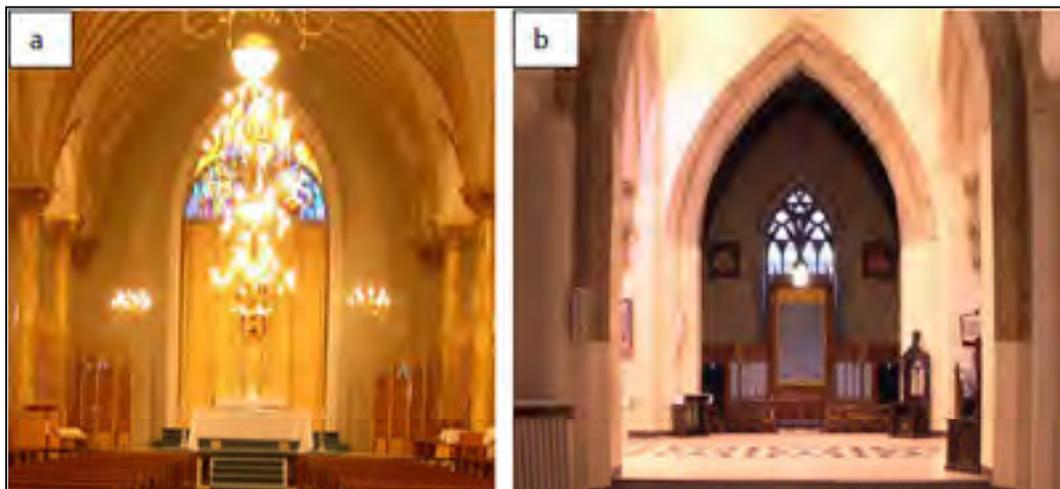
Les arches reflètent un trait caractéristique de l'architecture religieuse. Ce macroélément fait référence à l'arche assurant la transition progressive de la nef à l'abside et de cette dernière à la sacristie. Ces éléments structuraux reprennent l'ensemble de la charge de toit sur de très grandes portées laissant la nef libre de toute colonne, agissant ainsi à titre de diaphragme.

Figure 3.18 Arches structurelles.
Tirée de FPRQ (2003)

On ne retrouve, dans l'inventaire réalisé, que très peu d'arches structurelles en maçonnerie de pierre et c'est généralement le lien entre la nef et la sacristie (*Voir* Figure 3.18.a). C'est le cas des églises dont la tour-clocher se trouve à la croisée du transept et de la nef (*Voir* Figure 3.18.b), leur comportement pourra être alors considéré comme partie intégrante de la tour.

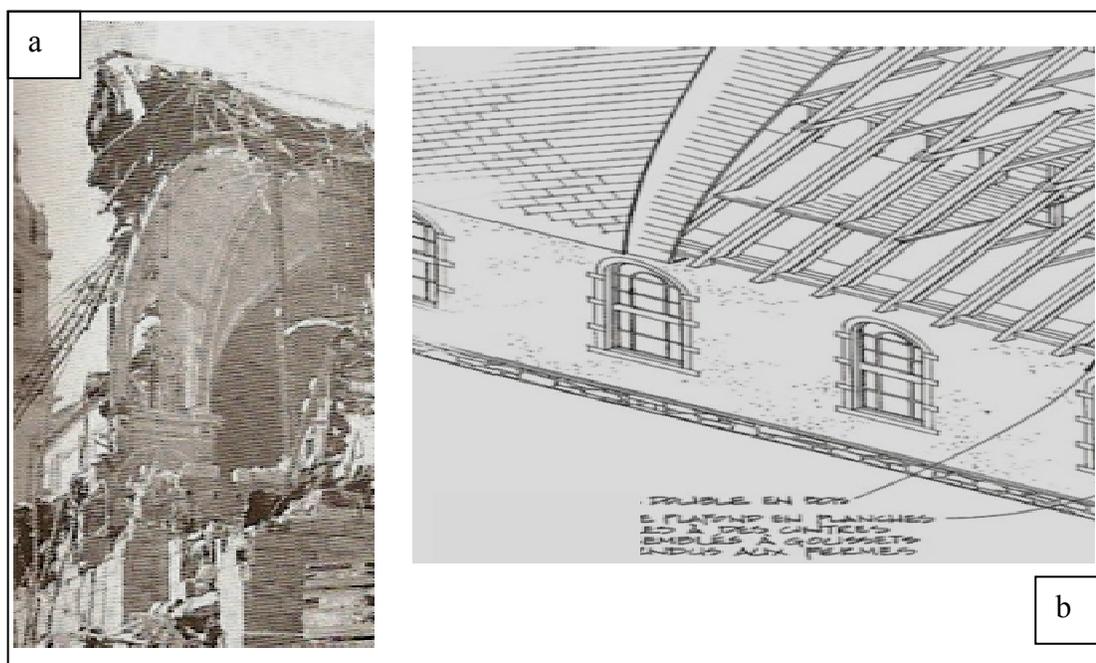
Figure 3.19 Détails architecturaux d'une arche non structurale : a) église en démolition, b) reconstitution de charpente.

L'architecture religieuse de tradition québécoise retient l'arche comme un attribut décoratif, qui complète la charpente structurale. L'effet de voûte est obtenu avec des fermes apparentes en bois, des planches ou des treillis de métal suspendus aux fermes et recouverts respectivement de plâtre ou de béton (*Voir* Figure 3.19). Ce sont alors des éléments non structuraux, dont le flambement dans le plan peut, toutefois, amener à leur destruction et à l'affaissement du toit.

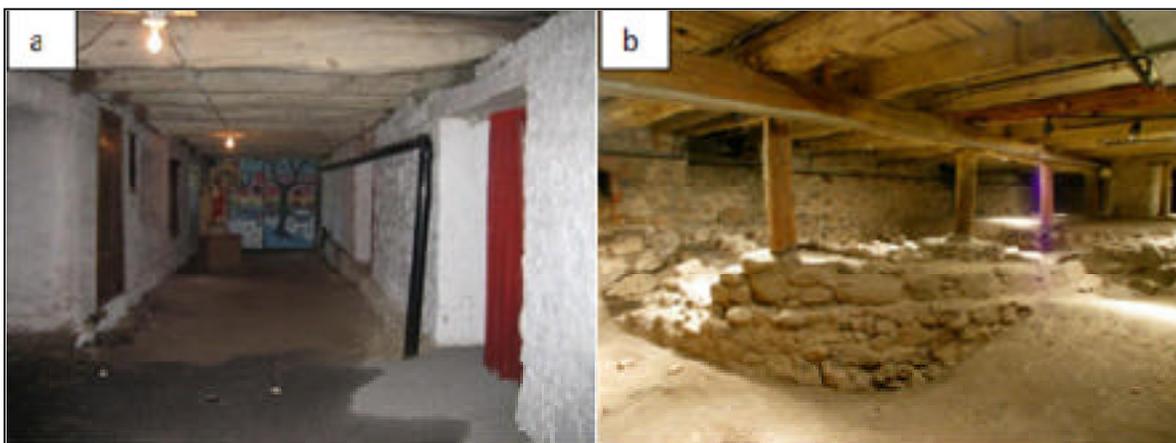
Figure 3.20 (a) Sous-sols des églises Sainte-Geneviève [95] et (b) Notre-Dame-de-Bon-Secours [26].

Les planchers, à l'origine en bois, sont constitués, en général, d'épinette de 2^e qualité en sous-œuvre simplement appuyés sur des murs massifs en pierre pâle (*Voir* Figure 3.20). Dans bien des cas, la construction du soubassement précède de quelques années celle de la superstructure.

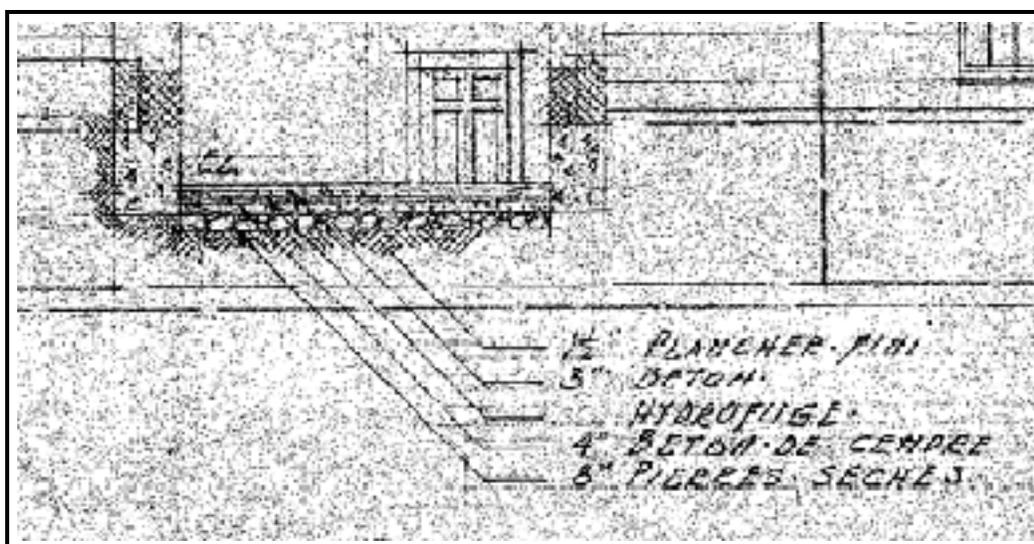
« Le sol dans le soubassement après avoir été bien nivelé et battu, sera couvert d'un fond en pierre plate ou scorie (rubbling) posé à sec pour faciliter le cours des eaux de surface, six pouces d'épaisseur bien foulé et nivelé. » (Gascon & Parant Architectes, 1931)

Figure 3.21 Exemple de fondation d'une tour-clocher.
Plan fourni par CRCPU

La Figure 3.21 montre un cas typique de fondation d'une tour-clocher dont la mise en place est spécifiée dans le cahier d'appel d'offres :

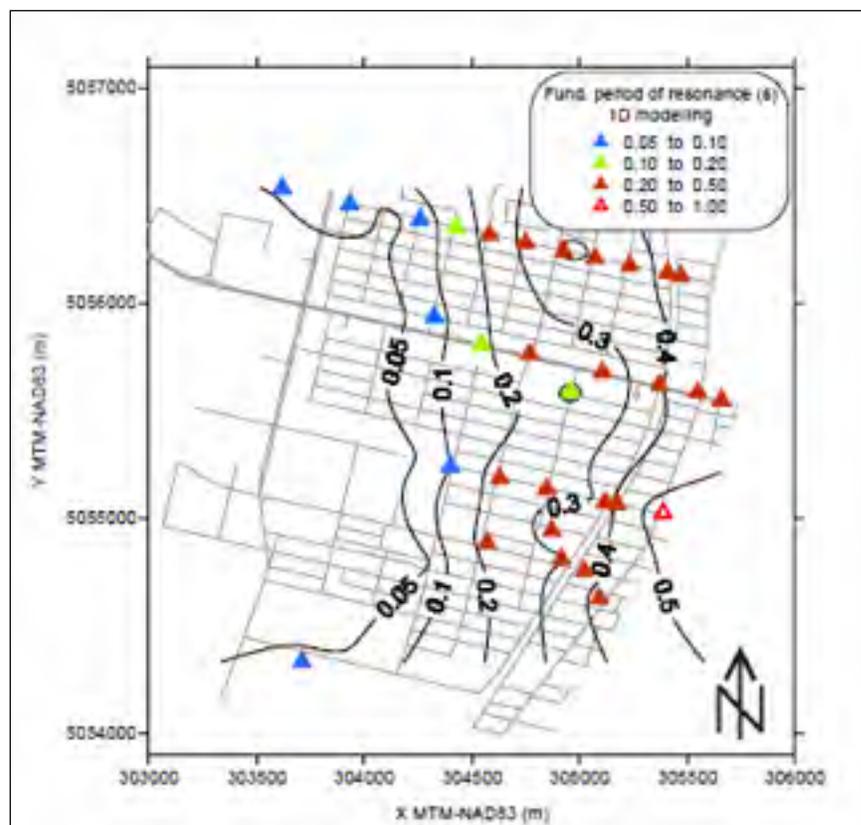
Figure 3.22 Période fondamentale de résonance pour la zone industrielle et résidentielle de Pointe-aux-Trembles.

La Figure 3.22 montre les courbes de même période calculée pour la zone industrielle et résidentielle de Pointe-aux-Trembles (Montréal) dont le sol est constitué d'argile et de sable. Cette région est caractérisée par de faibles périodes fondamentales variant de 0,05 à 0,5 s. Ces valeurs sont dérivées de l'analyse du bruit ambiant du sol, en surface puis interpolées par la méthode de krigeage (avec une modélisation 1D). Ce sont toutefois des valeurs expérimentales, qui n'ont pas été, à ce jour, validées par des essais aux piézocônes dynamiques qui permettent d'obtenir les caractéristiques dynamiques des sols sur plusieurs mètres de profondeur.

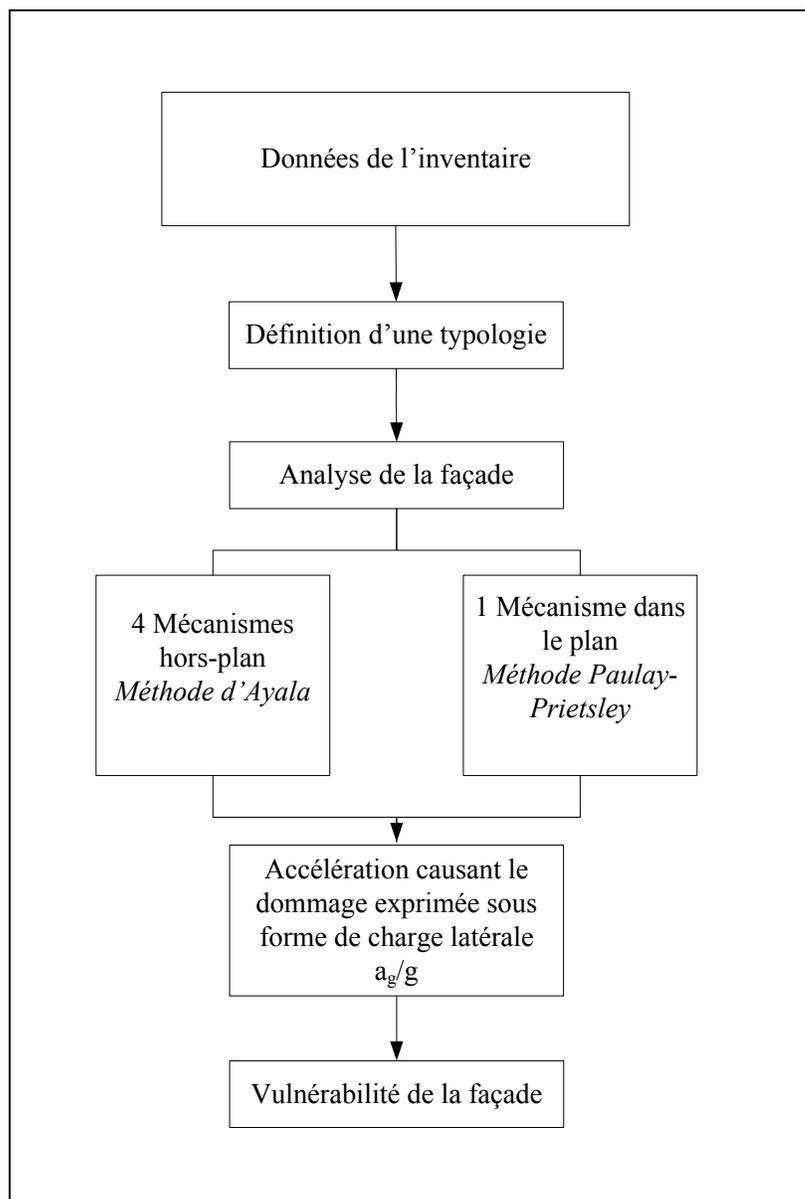
Figure 4.1 Procédure d'analyse proposée pour la façade.

La procédure d'analyse de la façade est illustrée à la Figure 4.1. Le point de départ est la définition d'une typologie représentative. La disponibilité des données sur les églises permet une comparaison fiable des modèles et une définition appropriée des classes typologiques.

L'analyse des murs se fera ensuite selon les mécanismes de rupture hors-plan et dans le plan qui sont caractéristiques des murs en maçonnerie non armée et dont les processus d'activation ont été développés aux paragraphes 2.3.1 et 2.3.2. Dans les deux cas, une accélération maximale causant le dommage sera calculée et exprimée sous forme de rapport d'accélération a_g/g facilitant la corrélation directe avec les niveaux de dommages (D'Ayala *et al.*, 1997).

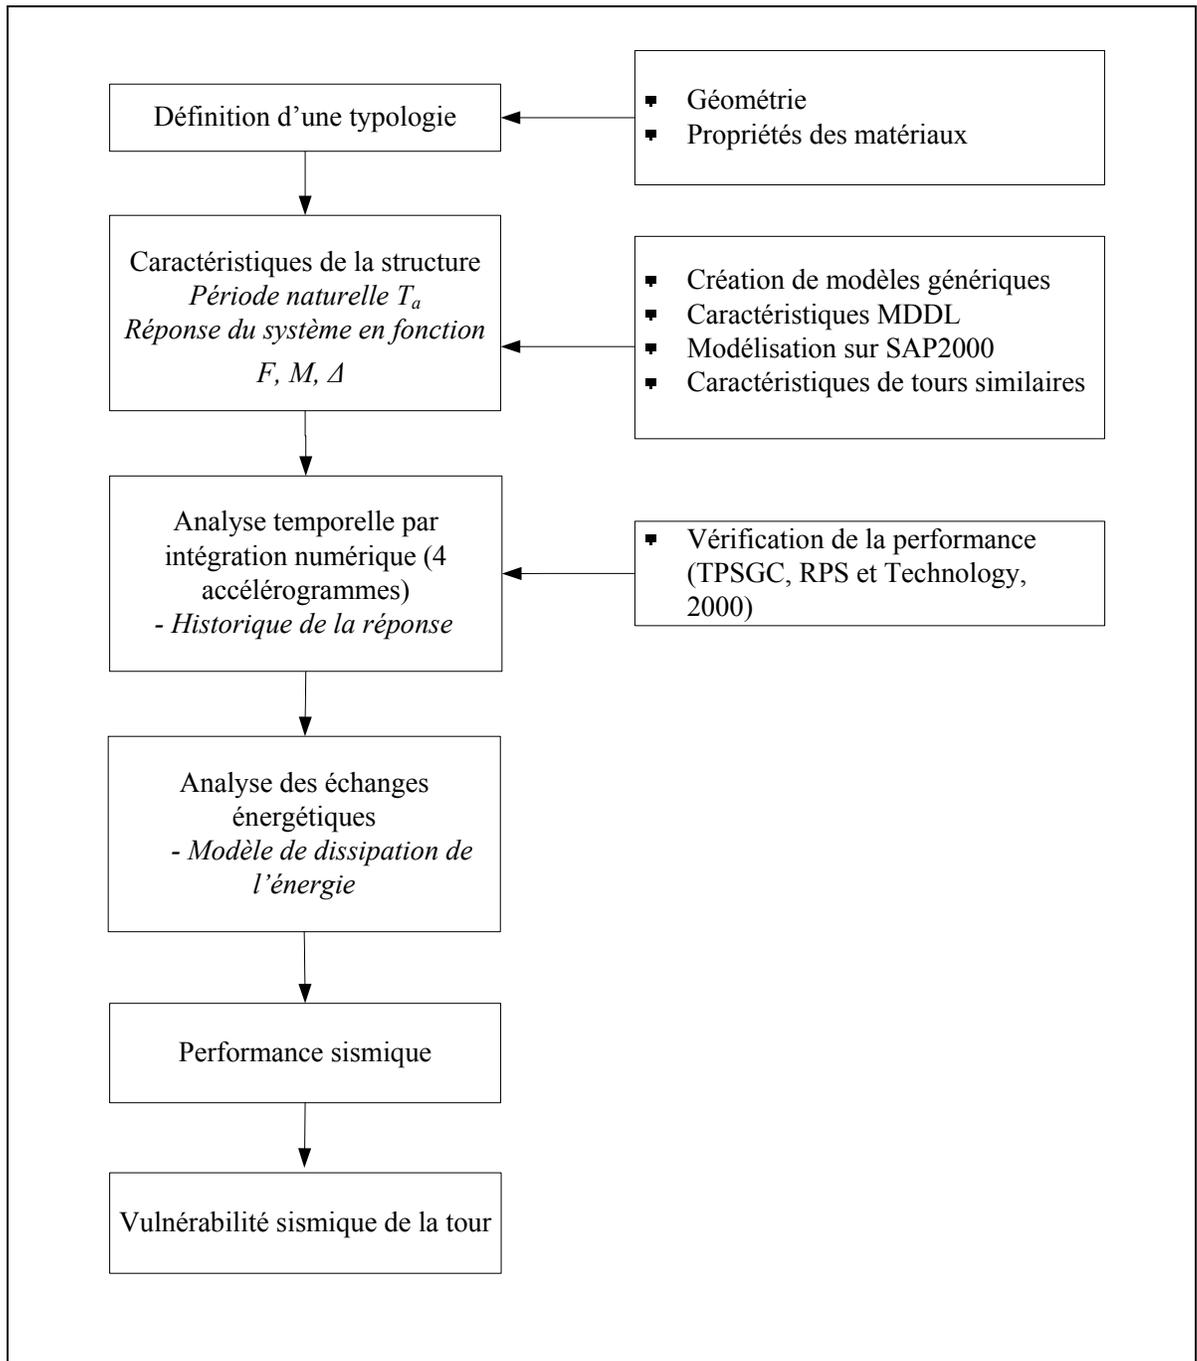
Figure 4.2 Procédure d'analyse proposée pour la tour.

Dans le cas de la tour-clocher, la procédure retenue est celle proposée par l'équipe (TPSGC, RPS et Technology (2000) présentée à la Figure 2.15 et adaptée à la Figure 4.2.

Une fois la typologie définie, la tour-clocher, assimilable à une structure à multiples degrés de liberté (MDDL) est soumise à trois analyses :

Les étapes telles que définies à la Figure 4.2 comprennent la définition d'une typologie, les analyses modale et dynamique via le logiciel SAP2000 et le bilan énergétique via le logiciel Nonlin. Les résultats permettront de statuer sur la vulnérabilité des tours.

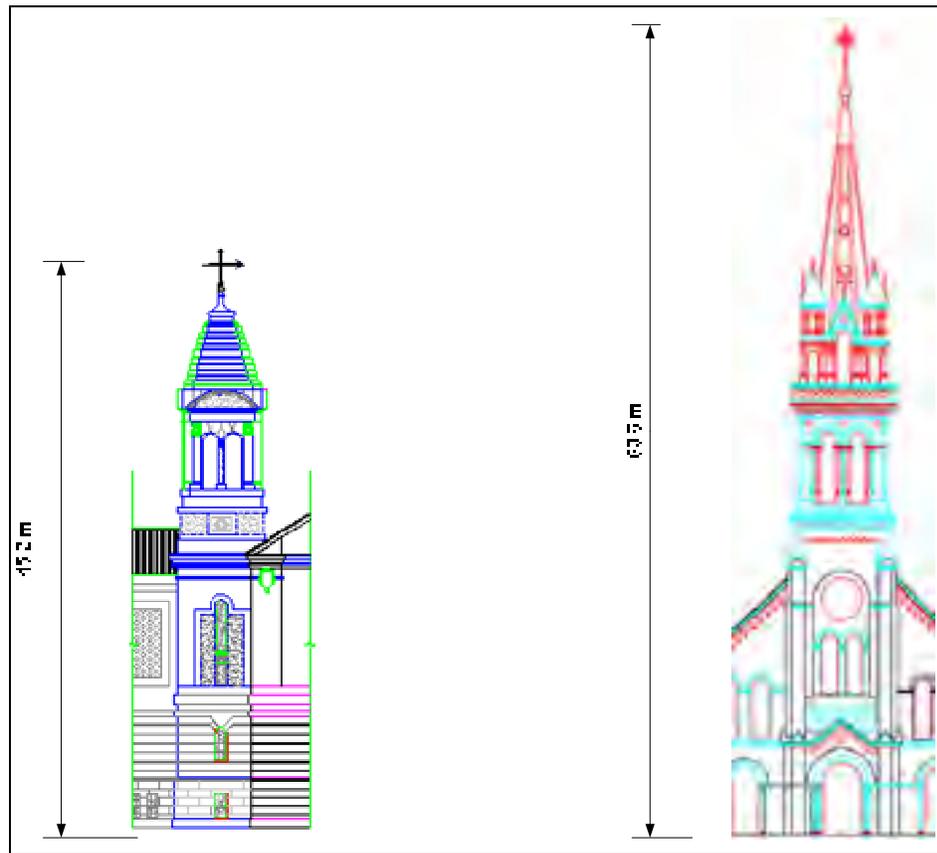
Figure 4.3 Tours-type de base de l'étude.
Plan de la tour à droite fourni par le CRCPU

L'analyse portera sur une tour en maçonnerie (M2) de hauteur moyenne terminée par une cellule de clocher et une flèche en acier. Le sommet représente près de 40% de la hauteur de la structure. Ce modèle est représentatif de l'inventaire.

Une typologie des tours est plus difficile à établir compte tenu de la grande variété des attributs architecturaux. La Figure 4.3 montre deux structures de l'inventaire : une structure de hauteur moyenne et une des tours les plus élevées. Il faut noter que la différence se situe principalement au niveau de la hauteur de la flèche. La tendance serait de retenir, comme pour les églises italiennes, une typologie basée sur la position du macroélément (un à quatre côtés appuyés à la nef de l'église ou soutenus par des contreforts).

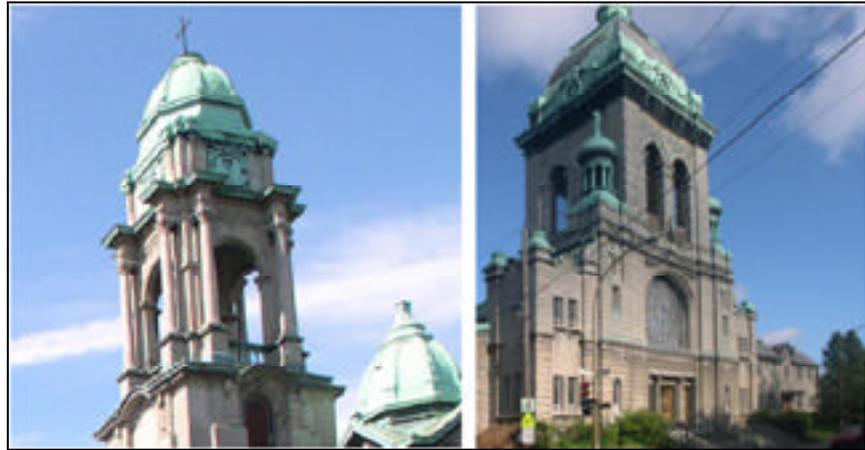
Figure 4.4 Particularités des clochers.

Les facteurs de vulnérabilité des tours résident principalement dans la répartition inégale de la masse et de la rigidité, particulièrement au niveau de la cellule du clocher (*Voir* Figure 4.4). Cette vulnérabilité est accentuée par l'usure de la jonction due aux effets de l'humidité et peut amener à considérer des comportements indépendants de la tour et de la cellule du clocher (Doglioni, Moretti et Petrini, 1994).

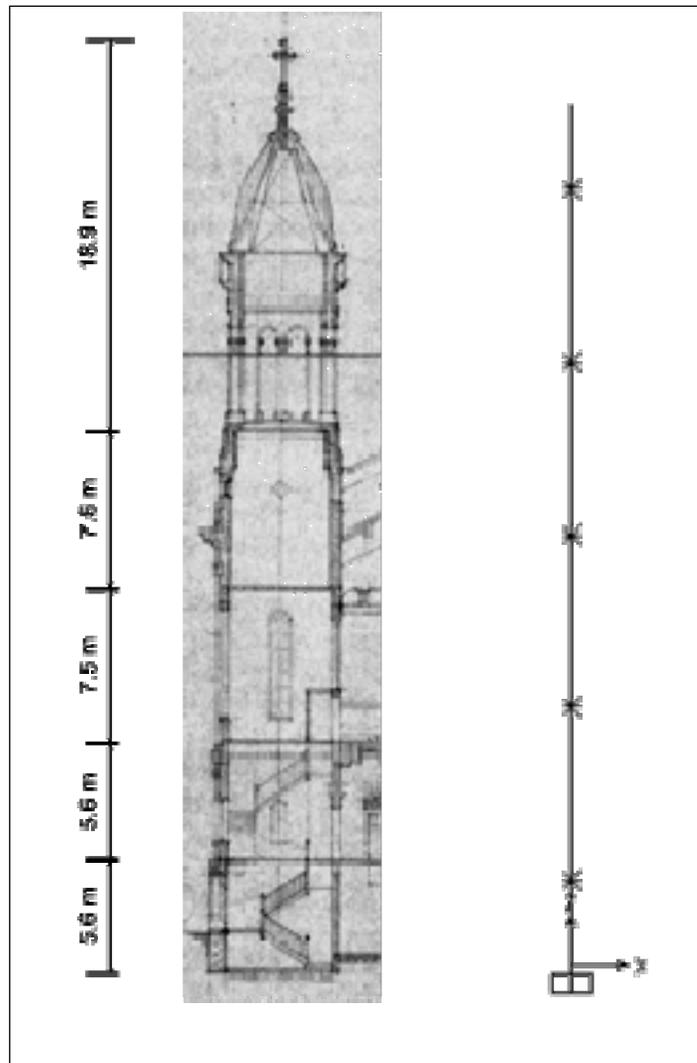
Figure 4.5 Modélisation de la tour de cinq DDL.
Plan fourni par CRCPU

La tour est considérée comme un système élémentaire généralisé à multiples degrés de liberté (5DDL) et la réponse du système est calculée via le logiciel SAP2000. L'effet des cinq étages est fonction de la position des linteaux ou des chainages horizontaux et par la présence des charpentes de planchers des escaliers (*Voir* Figure 4.5). Ces charpentes sont constituées de dalles en béton dont le poids n'est pas pris en compte dans le calcul de la masse, tout comme le poids d'une couche de revêtement intérieur en terra-cotta qui sont réparties de manière uniforme sur la hauteur de la tour (ou aux points de concentration de la masse). Dans le cas

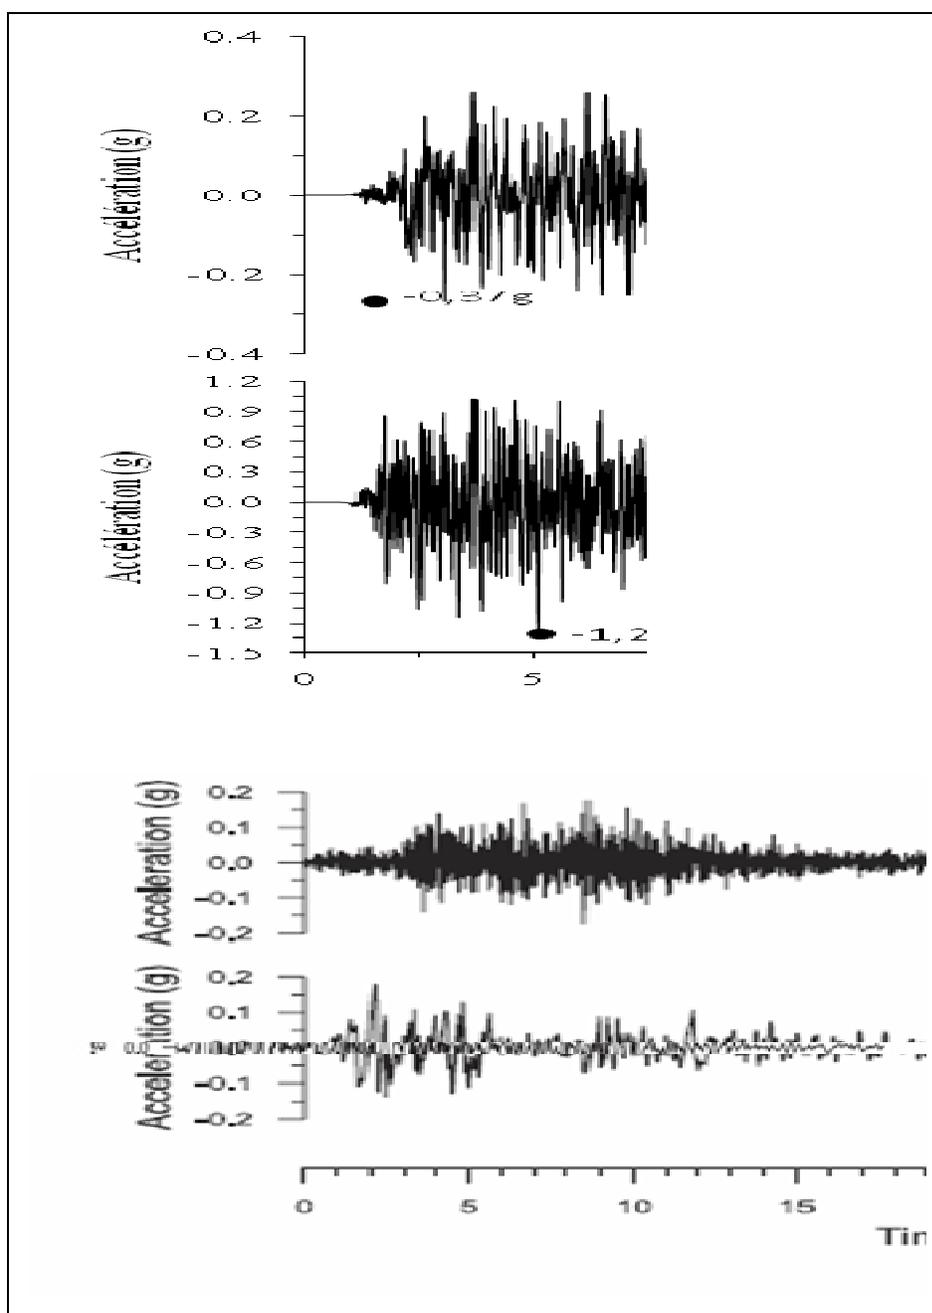
Figure 4.6 Accélérogrammes retenus pour l'étude.
Adapté de Atkinson (1999) , Tremblay, Léger et Tu (2001)

La structure est soumise à trois accélérogrammes calibrés pour la province du Québec dont les caractéristiques sont présentées au Tableau 4.7 et à la Figure 4.6. Il s'agit du séisme intra plaque de Nahanni typique de l'Est du Canada et riche en mouvement de hautes fréquences (accélérogramme calibré pour la ville de Montréal) et deux accélérogrammes simulés pour les villes de La Malbaie et Montréal (calibration en fonction du spectre des villes respectives). Il convient de souligner que les distances épacentrales des séismes retenus sont relativement faibles, c'est le cas le plus défavorable dans l'analyse des structures en MNA. Par ailleurs, ces séismes offrent une représentation réaliste en termes de magnitude, de distance et de mouvements de sol (Atkinson et Beresnev, 1998).

Site	Séisme	R (km)	M _w	PGA (g)
Montréal	1985 Nahanni Battlement Creek S3, N270°	24	6,5	0,186
La Malbaie	Simulé	20	7,0	1,28
Montréal	Simulé	30	6,0	0,37

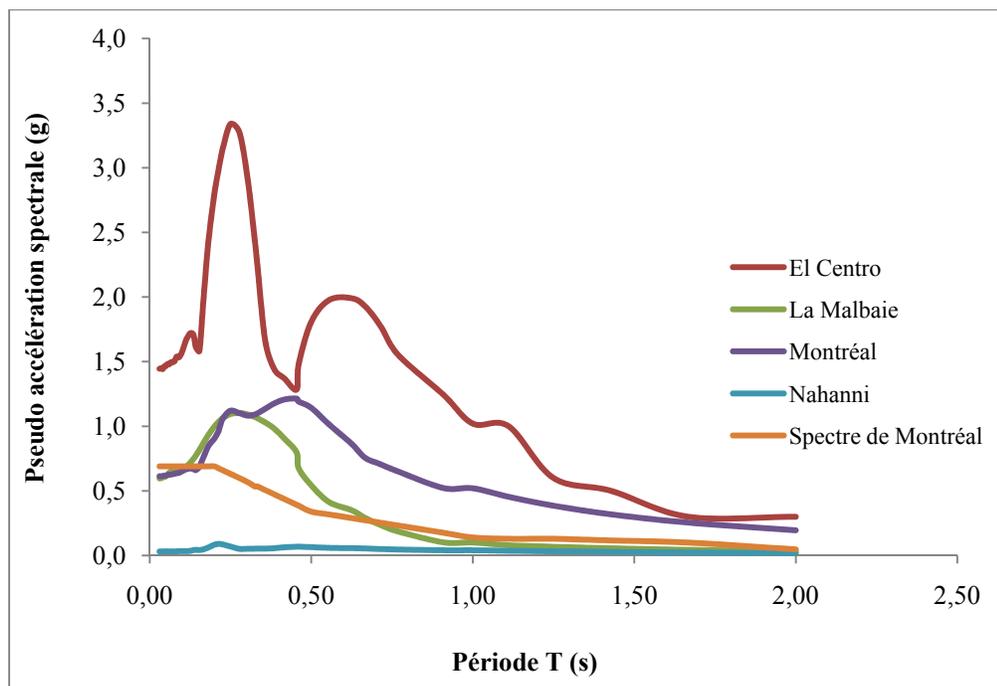
Figure 4.7 Réponse spectrale de la tour 5DDL ($T_1=1s$).

Les résultats en termes de pseudo accélération au sol sont présentés (*Voir* Figures 4.7 et 4.8).

- cette analyse linéaire confirme les tendances de l'analyse dynamique en termes d'accélération maximale au sol avec une valeur supérieure pour la tour deux DDL et de déplacement avec une valeur maximale pour la tour à cinq DDL;
- la position de la courbe reliée aux valeurs d'accélération au sol de la figure 4.7 est confirmée;
- on ne peut plus parler de dispersion des résultats du séisme El Centro dans le cas de la tour à cinq DDL, celle-ci doit être considérée comme vulnérable à cette accélération au sol et au type de séisme puisqu'elle entre en résonance;
- dans les deux cas, la dissipation de l'énergie est fonction essentiellement de l'amortissement (*Voir Figures XIV-A et B en annexe XIV, p. 209*);
- l'énergie dissipée par la tour à cinq DDL vaut environ 3 fois celle de l'autre tour, tout comme les valeurs de forces internes avec une valeur maximale de 786,62 m-kN.

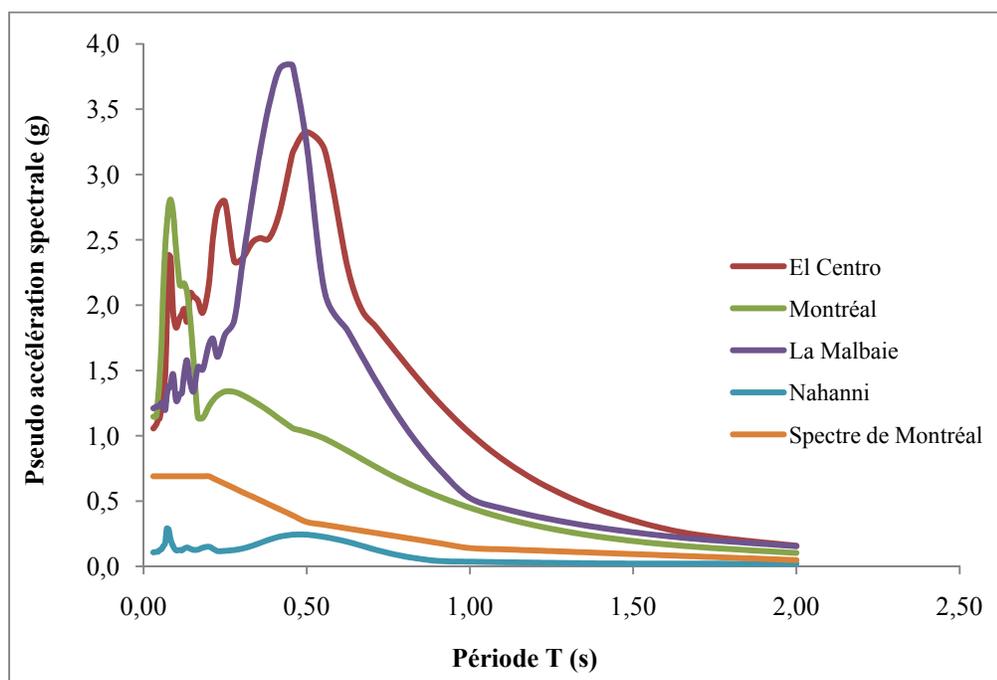
Figure 4.8 Réponse spectrale de la tour 2DDL ($T_1=0,461s$).

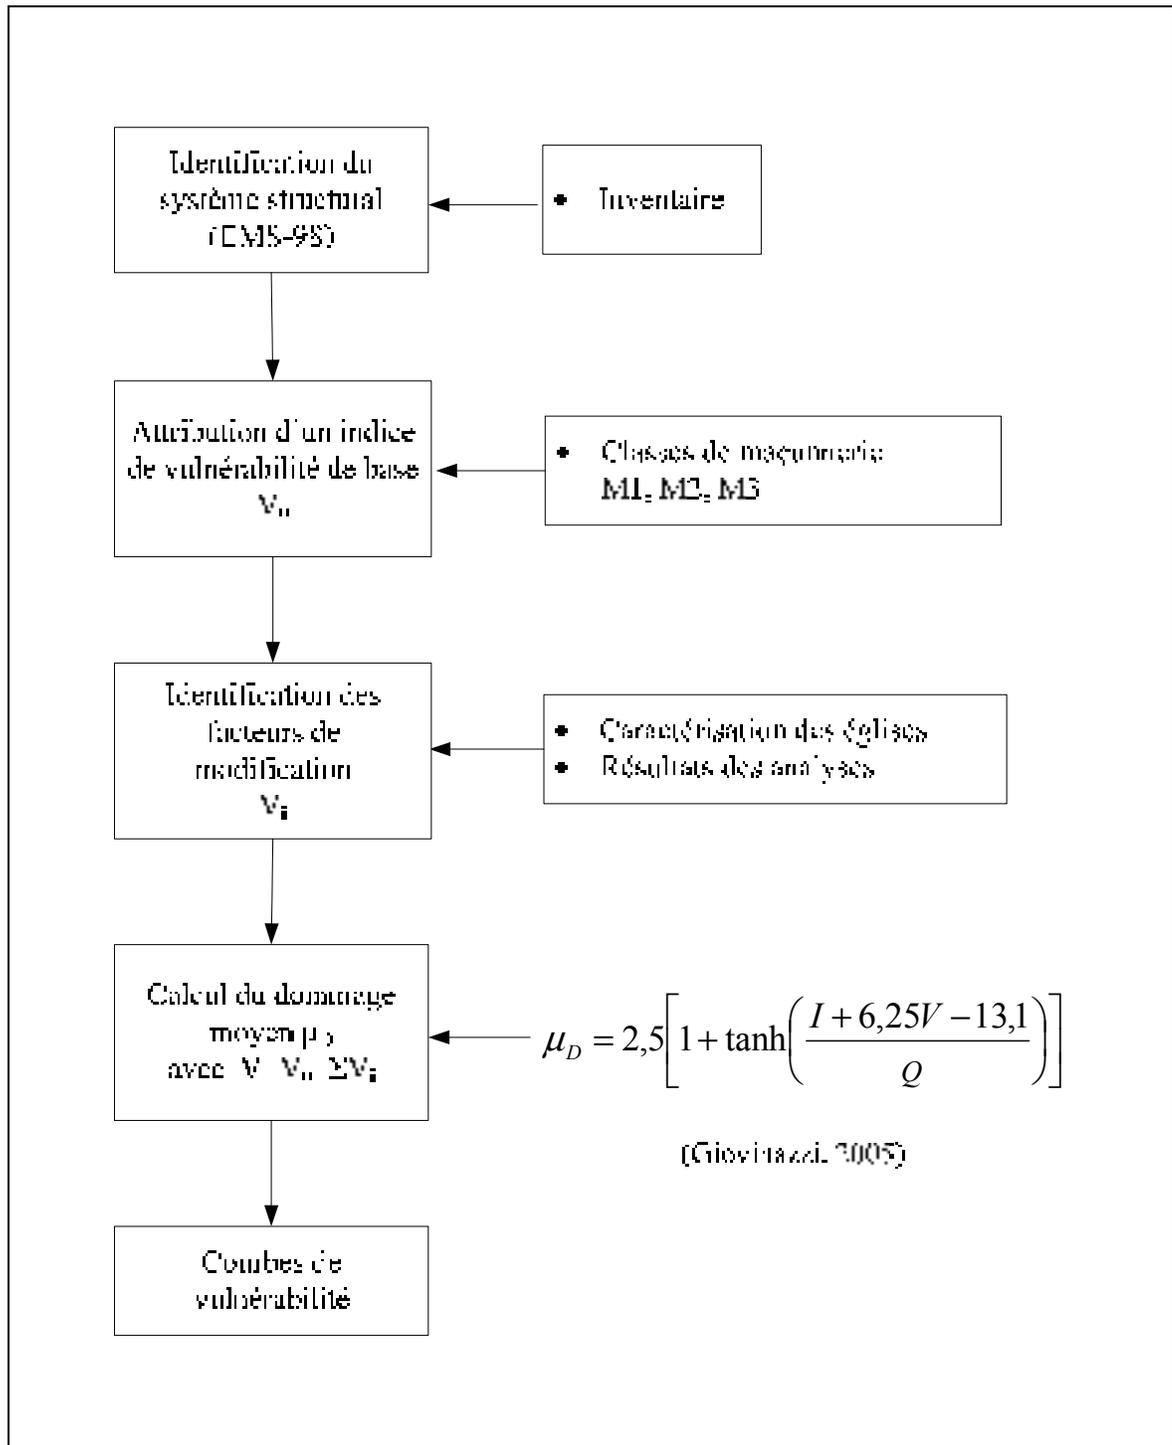
Figure 5.1 Méthode d'évaluation sismique proposée.

La procédure proposée (*Voir*, Figure 5.1) combine le calcul du dommage moyen μ_D (Giovinazzi, 2005; Lagomarsino *et al.*, 2000) et les facteurs de vulnérabilité analysés aux chapitres précédents. L'intérêt principal de la méthode proposée est qu'elle est applicable tant aux structures d'église qu'à une tour isolée (un seul cas recensé dans l'inventaire).

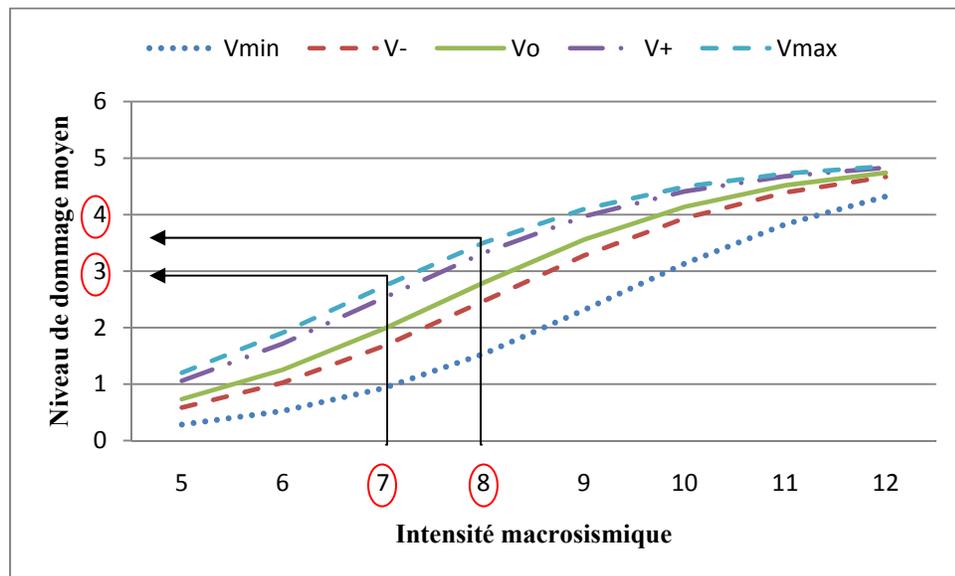
Figure 5.2 Courbes de vulnérabilité - Classe M1a (valeurs de V^{\min} à V^{\max}).

comparée à la valeur de 1 du code national. Celle-ci augmenterait par contre la vulnérabilité de l'ensemble. On obtient des courbes hyperboliques représentant la vulnérabilité d'un ensemble de structures. La Figure 5.2 illustre le fuseau des valeurs du dommage moyen qui peut être mesuré sur des églises de M1a de l'inventaire (pierres tout venant disposées irrégulièrement). En considérant les caractéristiques propres à chaque église pour l'attribution des facteurs de modification, de nouvelles courbes pourraient être tracées à l'intérieur du fuseau V^{\min} et V^{\max} . Les valeurs de la courbe sont présentées au Tableau 5.3.

Pour des intensités maximales de séisme probables pour le Québec comprises entre 7 et 8, on devrait s'attendre à des dommages de niveaux compris entre un et quatre sur l'échelle EMS-98, soit des dommages structuraux légers à l'observation de dommages structuraux importants avec notamment la défaillance des murs, des toits et des planchers. Ces résultats semblent confirmer le niveau de dommages enregistrés sur les églises du Québec. De manière spécifique, en reliant l'intensité à une valeur de coefficient d'accélération (a_g/g) les dommages anticipés peuvent être identifiés, un exemple est présenté à la section 5.6.

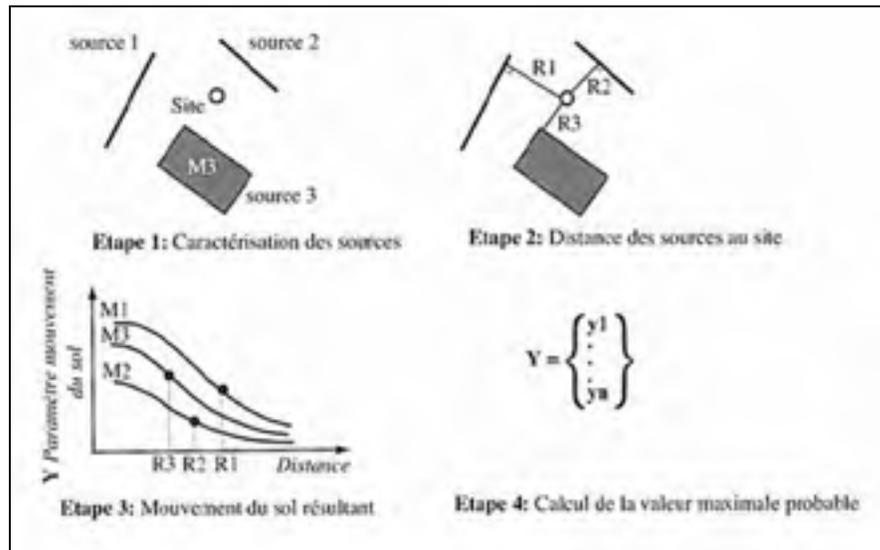
Figure II-A Étapes de l'approche probabiliste dans la détermination de l'aléa sismique.
Tiré de Lestuzzi et Badoux (2008, p. 34)

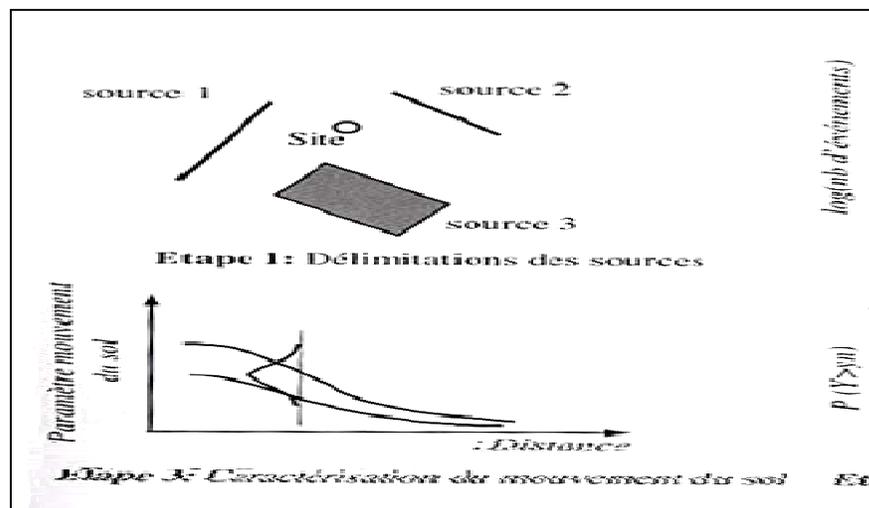
Figure II-B : Étapes de l'approche déterministe dans la détermination de l'aléa sismique.
Tiré de Lestuzzi et Badoux (2008, p. 35)

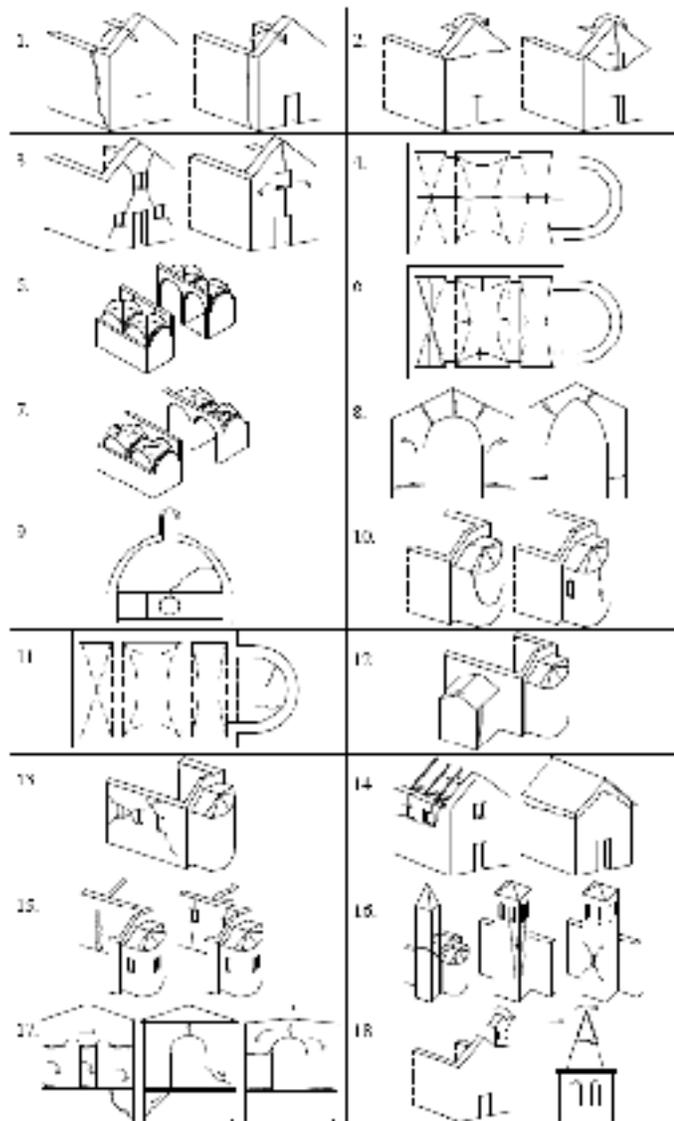
Tableau VI-B Explicatif des modes de rupture

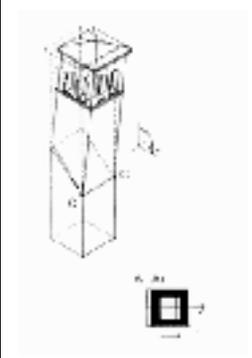
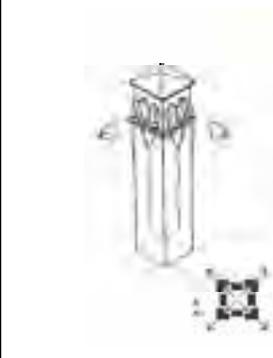
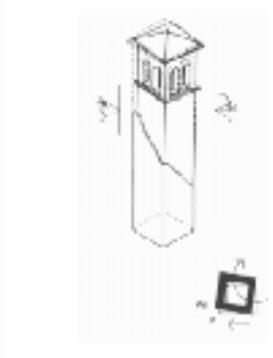
<p>1- Rotation selon un axe horizontal avec formation de rotule.</p> <p>2- Rotation du pignon avec formation de rotules aux angles (partie inférieure).</p> <p>3- Rotation résultant de la combinaison d'une rotation interne selon les axes horizontaux et verticaux.</p>
Translation de la partie supérieure			
4

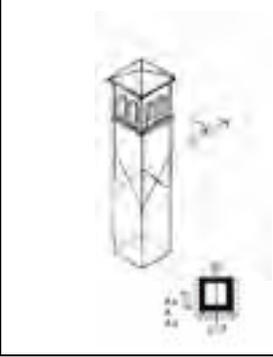
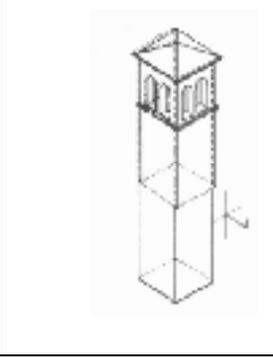
<p>4 et 5- Translation suivie d'une rotation.</p> <p>6- Rotation du pignon avec formation de rotules selon un axe oblique.</p>

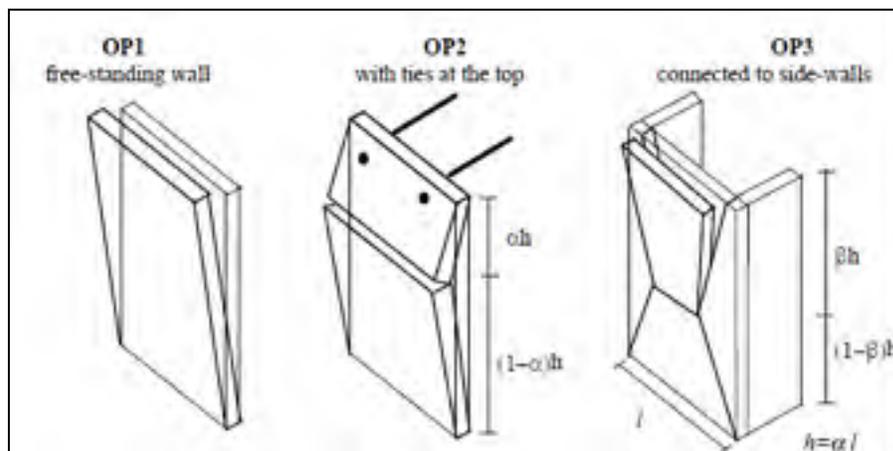
Figure VII-A Mécanismes de rupture.

Quatre mécanismes de rupture de la façade sont analysés : le renversement global (MR1), la rupture de la partie supérieure (MR2), l'effet de voûte (MR3) et la fissuration de flexion (MR4) selon la méthode D'Ayala dont les formules sont présentées au Tableau 4.3.
