COMME EXIGENCE PARTIELLE
À L'OBTENTION DE LA
MAÎTRISE EN GÉNIE DE LA CONSTRUCTION
M.Ing.

PAR
Suze YOUANCE

UNE ÉVALUATION DE LA VULNÉRABILITÉ SISMIQUE DES ÉGLISES DU QUÉBEC

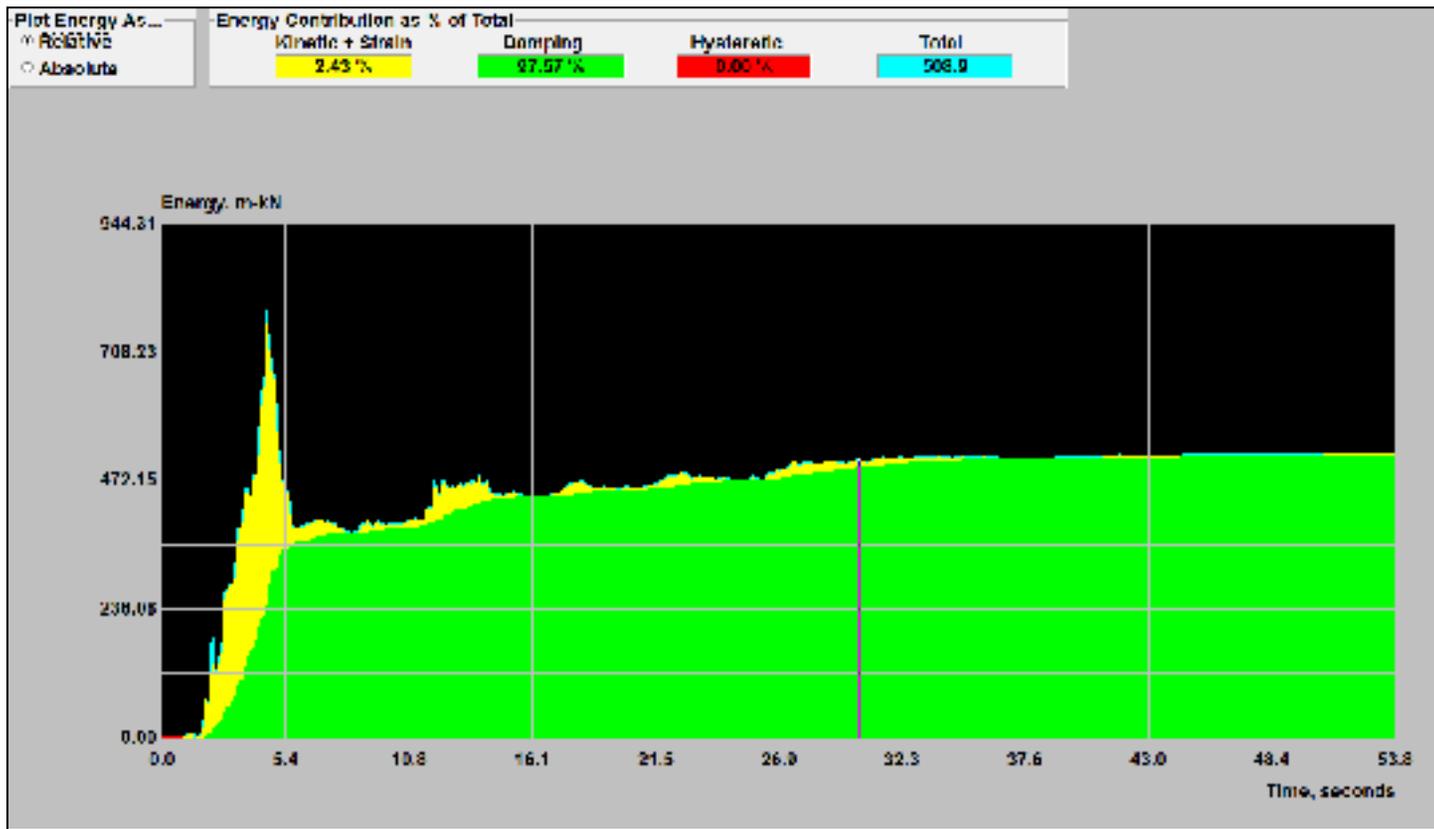
Figure XIV-A Courbe de dissipation d'énergie de la tour à 5DDL.

Tour 5DDL	Tour 2DDL
STRUCTURAL PROPERTIES AS INPUT	
Initial Stiffness	35652.301 kN/m
Structural Weight	8872.000 kN
Structural Damping	3.000 % Critical
STRUCTURAL PROPERTIES DERIVED FROM INPUT:	
Structure Mass (Mass Units)	904.660 kN-sec ² /m
Structure Circular Frequency	6.278 radians/sec
Structure Cyclic Frequency	0.999 Hertz
Structure Period of Vibration	1.001 seconds
Structural Damping Constant	340.751 kN-sec/m
FORCING FUNCTION PROPERTIES:	
Title	IMPERIAL VALLEY EARTHQUAKE - EL CENTRO
Absolute Maximum Value	0.348
Number of Data Points	2688
Digitization Timestep	0.020 seconds
Analytical Timestep	0.0020 seconds
SUMMARY OF RESPONSE MAXIMA:	
Maximum Inertial Force	7323.4538 kN
Maximum Damping Force	365.1642 kN
Maximum Spring Force	5459.1671 kN
Maximum Damping + Spring Force	5469.1768 kN
Maximum Total Force (D+S+I)	3091.2230 kN
Maximum Computed Displacement	0.1531 m
Maximum Computed Velocity	1.0716 m/sec
Maximum Computed Acceleration	8.0953 m/sec ²

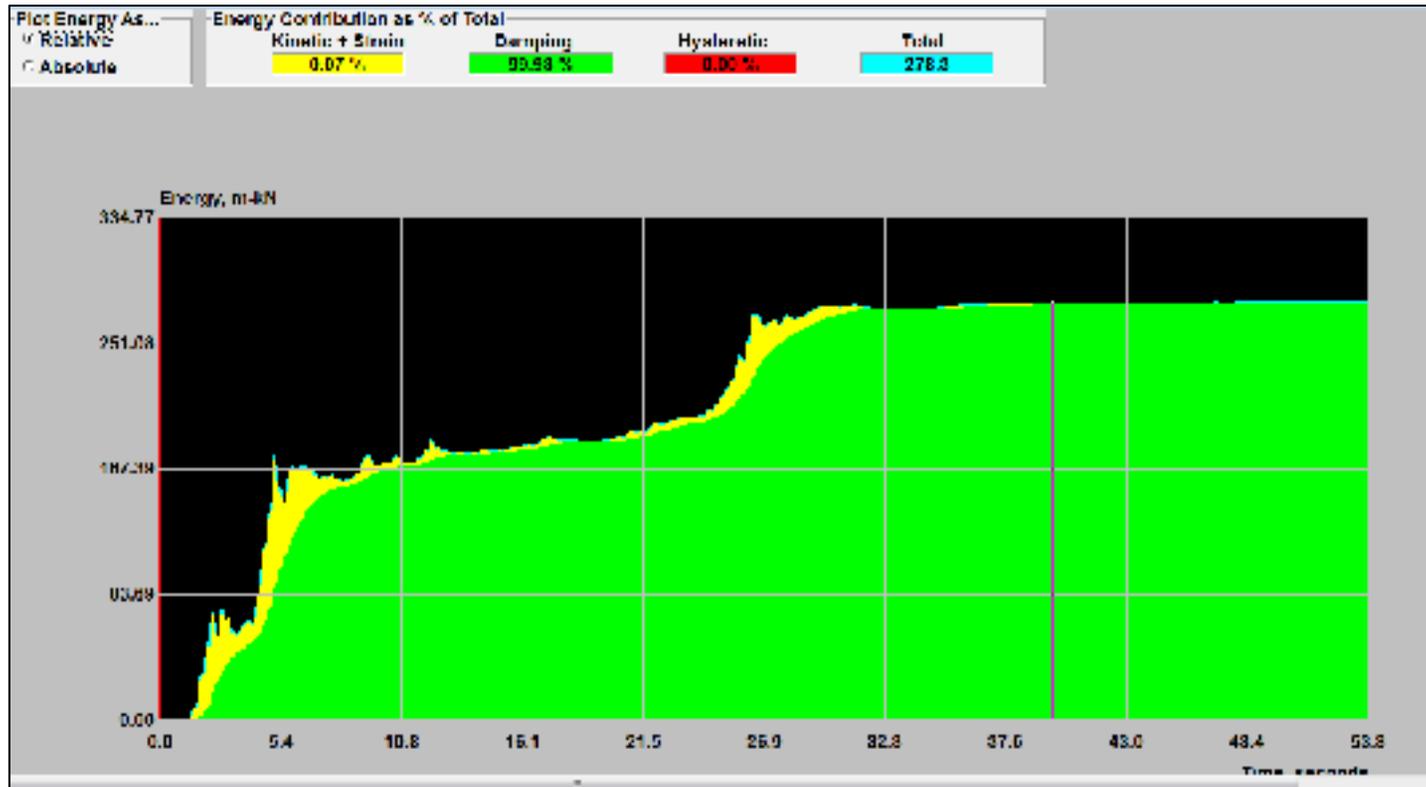
Figure XIV-B Courbe de dissipation d'énergie de la tour 2DDL.

STRUCTURAL PROPERTIES AS INPUT	
Initial Stiffness	51378.801 kN/m
Structural Weight	2783.020 kN
Structural Damping	3.000 % Critical
STRUCTURAL PROPERTIES DERIVED FROM INPUT:	
Structure Mass (Mass Units)	283.779 kN-sec ² /m
Structure Circular Frequency	13.456 radians/sec
Structure Cyclic Frequency	2.142 Hertz
Structure Period of Vibration	0.467 seconds
Structural Damping Constant	229.104 kN-sec/m
FORCING FUNCTION PROPERTIES:	
Title	IMPERIAL VALLEY EARTHQUAKE - EL CENTRO
Absolute Maximum Value	0.348
Number of Data Points	2688
Digitization Timestep	0.020 seconds
Analytical Timestep	0.0010 seconds
SUMMARY OF RESPONSE MAXIMA:	
Maximum Inertial Force	2927.0539 kN
Maximum Damping Force	162.7994 kN
Maximum Spring Force	3012.9778 kN
Maximum Damping + Spring Force	2998.0861 kN
Maximum Total Force (D+S+I)	969.6726 kN
Maximum Computed Displacement	0.0586 m
Maximum Computed Velocity	0.7106 m/sec
Maximum Computed Acceleration	10.3146 m/sec ²

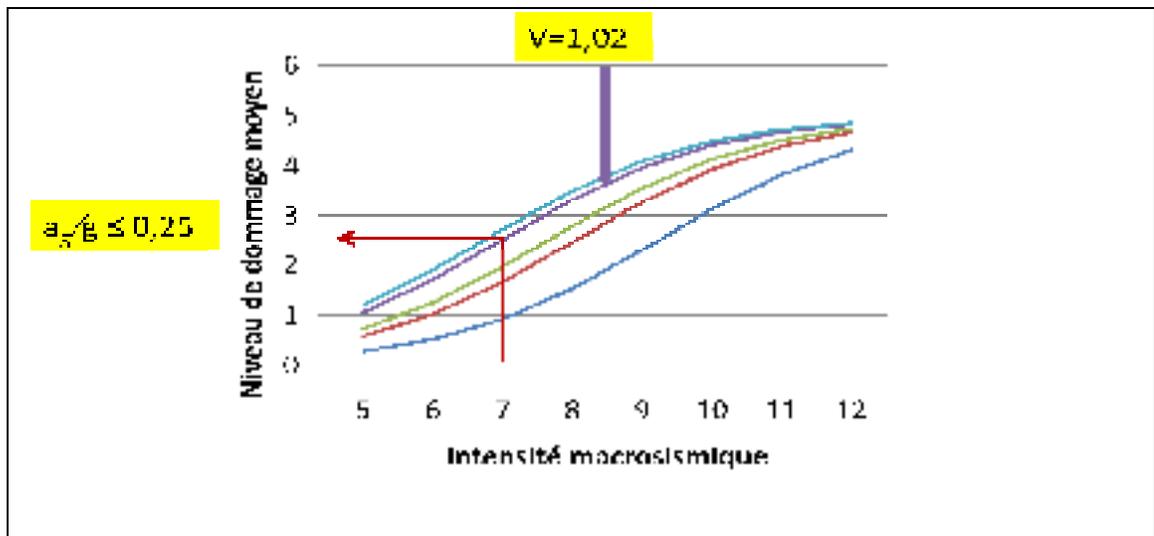
Figure XVI-A Identification du niveau de dommages reliés à une intensité macrosismique égale à 7.
