MÉMOIRE PRÉSENTÉ À
L'ÉCOLE DE TECHNOLOGIE SUPÉRIEURE

COMME EXIGENCE PARTIELLE
À L'OBTENTION DE LA
MAÎTRISE EN GÉNIE DE LA CONSTRUCTION

ÉTUDE DU COMPORTEMENT SISMIQUE
DES ÉCOLES TYPIQUES DU QUÉBEC

Keywords : seismic vulnerability, existing buildings, Quebec schools, structural types, observed damages, seismic deficiencies, dynamic analyses.

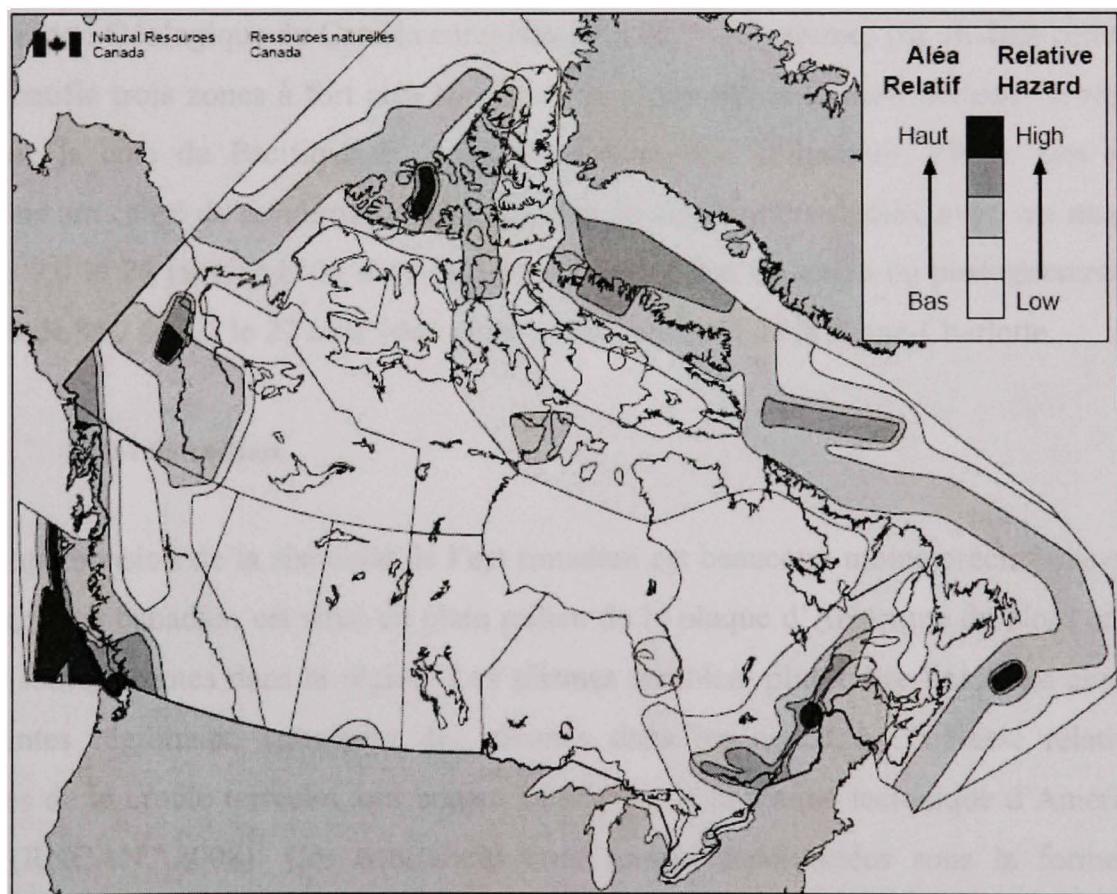
Figure 1.1 *Carte de l'aléa sismique du Canada en 2005.*
(RNCAN, 2008)

Au Canada, les phénomènes sismiques sont un danger national puisque trois grandes zones sont concernées par un aléa sismique assez élevé : l'ouest, le nord et l'est (*Voir Figure 1.1*). Comme les centres urbains du pays se trouvent surtout à l'ouest et à l'est, le risque sismique est pris très au sérieux, car les pertes économiques et en vies humaines peuvent être considérables.

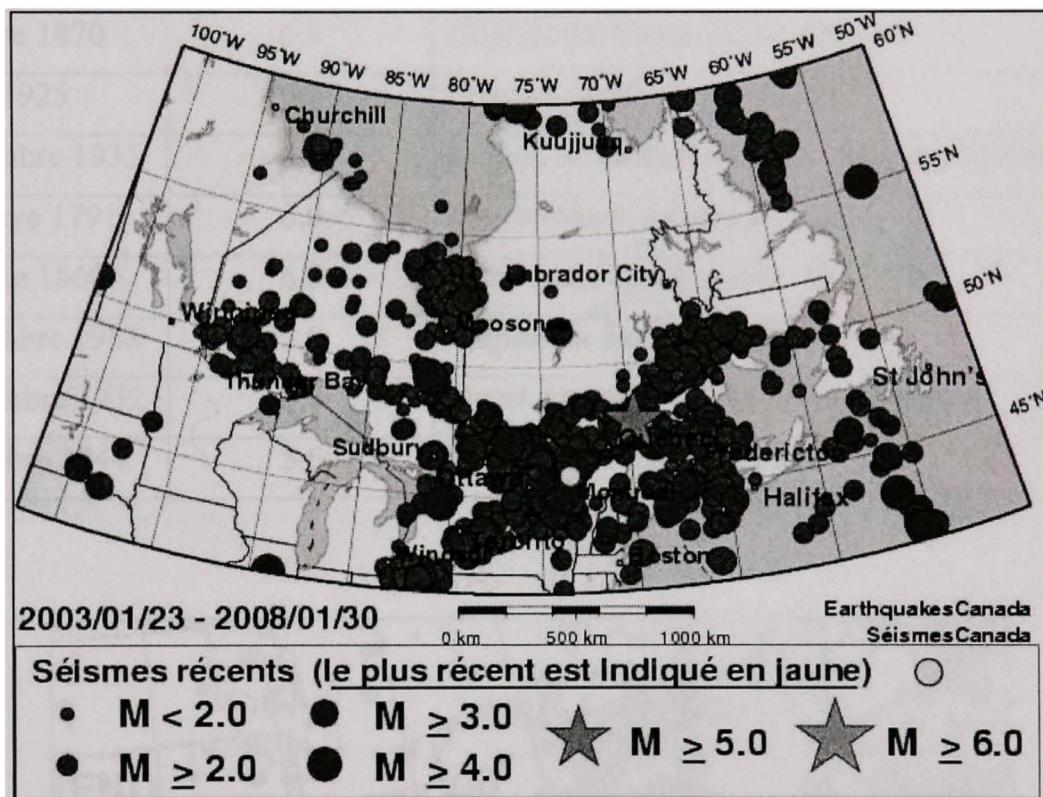
Figure 1.2 Historique des séismes du Québec depuis cinq ans.
(RNCAN, 2008)

d'années. Elles sont en profondeur et donc non visibles, contrairement à l'ouest canadien où elles sont en surface. La commission géologique du Canada enregistre chaque année près de 450 séismes dans l'est du pays. Ces séismes sont caractérisés par un hypocentre situé à des profondeurs comprises entre 5 et 25 km. Ils ont en général une magnitude plus faible que ceux de l'ouest : quatre séismes par an dépassent la magnitude $M_w = 4$ et sur une période de dix ans, trois séismes dépassent une magnitude $M_w = 5$ (*Voir Figure 1.2*).

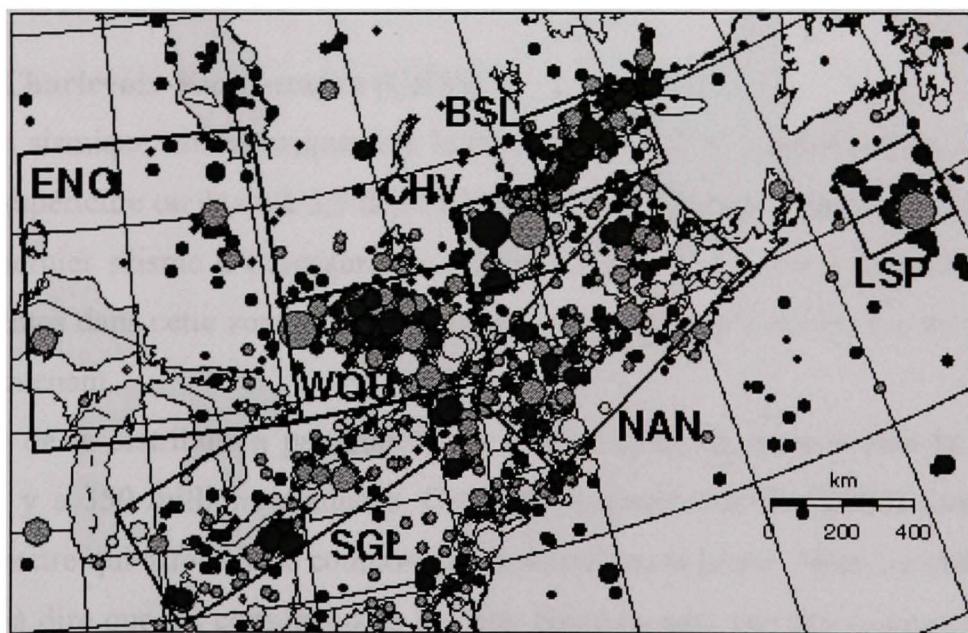
Figure 1.3 *Les trois régions sismiques de l'est canadien : WQU, CHV, BSL.*
(RNCAN, 2008)

Des séismes dévastateurs de forte magnitude ont déjà eu lieu au Québec dans le passé et d'autres se produiront par la suite inévitablement (*Voir Tableau 1.1*). Il faut noter que les magnitudes des séismes anciens sont des magnitudes estimées, car à cette époque les appareils de mesure n'existaient pas. Tout l'est canadien est touché par les séismes mais les enregistrements ont permis de délimiter trois régions principales : l'ouest du Québec (WQU), la Région de Charlevoix (CHV) et la région du Bas-Saint-Laurent (BSL) (*Voir Figure 1.3*).

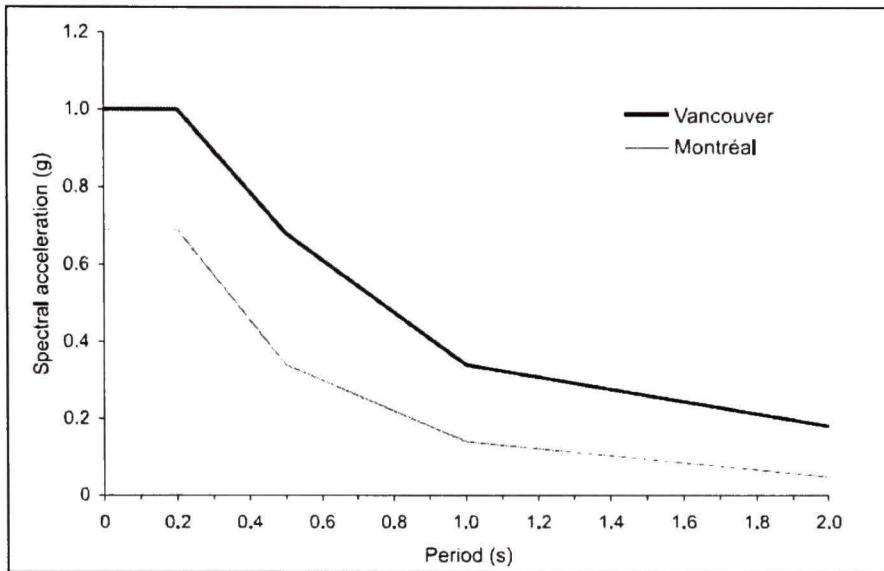
Figure 1.4 Spectre d'aléa uniforme du CNBC 2005 de Montréal et Vancouver.
(CNRC, 2005)

La période de retour des séismes d'envergure est nettement plus courte à l'ouest qu'à l'est. Mais bien que l'intensité des séismes probables dans l'ouest canadien soit plus élevée (*Voir Figure 1.4*), le risque sismique de l'est n'est pas pour autant négligeable. En effet, lors du séisme du Saguenay en 1988, le contenu énergétique des réponses spectrales était très élevé dans les hautes fréquences (Tinawi, Mitchell et Law, 1989). De plus, la densité de population et la densité des bâtiments en maçonnerie avec un comportement sismique médiocre y sont importantes.

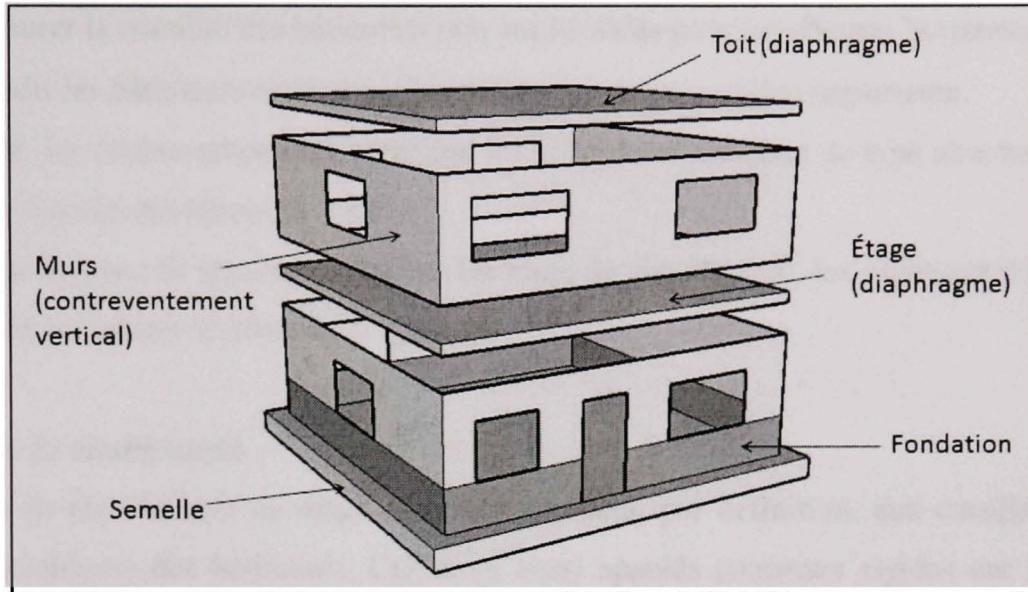
Figure 2.1 *Les éléments structuraux d'un bâtiment.*

Un séisme impose au sol des déplacements verticaux et horizontaux par l'intermédiaire de ses ondes. Pendant toute la durée de la sollicitation, les bâtiments tendent à rester au repos (IRC, 1992). Cependant si le séisme est assez puissant avec une accélération de la masse plus importante, les bâtiments vont eux aussi se déplacer. Ces déplacements importants et irréguliers engendrent donc des efforts internes dans de nombreux éléments structuraux. Pour la résistance verticale, les bâtiments sont en général bien conçus pour supporter les charges permanentes, les charges d'exploitation ou encore les charges de neige. En revanche, pour la résistance horizontale, le bâtiment est plus rarement sollicité et il doit être muni d'un Système Résistant aux Forces Latérales (SRFL). Un SRFL dans chaque direction principale du bâtiment permet de résister à un séisme dans toutes les directions (IRC, 1993). Plusieurs éléments structuraux déterminants participent au SRFL : les fondations, les contreventements latéraux et les diaphragmes des planchers et du toit (*Voir Figure 2.1*).

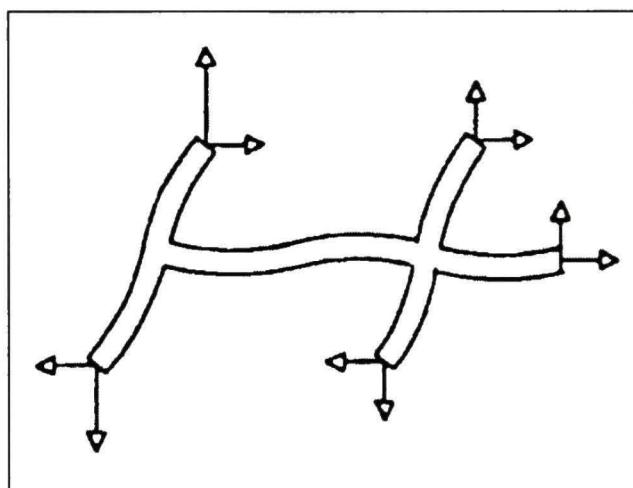
Figure 2.2 Déformation des poteaux et poutres d'une ossature.

Leur résistance aux forces latérales vient de la résistance à la flexion et de la continuité de chacun des poteaux et poutres (*Voir Figure 2.2*).

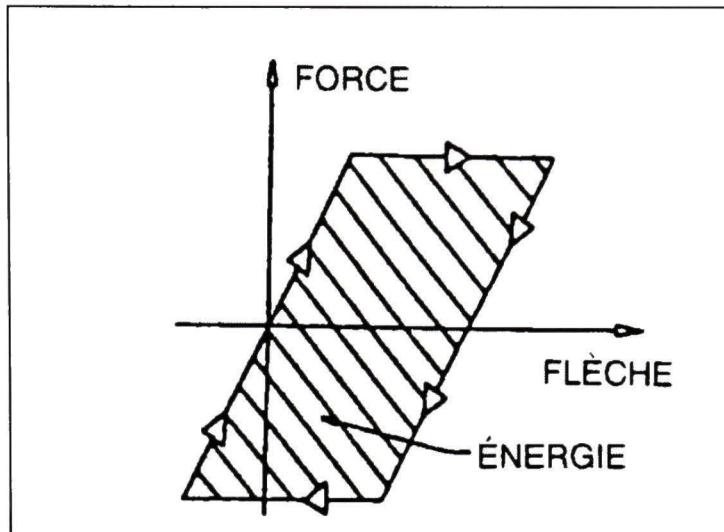
Figure 2.3 Boucle d'hystérésis de l'acier.

Lors d'un tremblement de terre, des rotules plastiques se forment dans une ossature bien dimensionnée. Ces rotules absorbent l'énergie, et permettent des déplacements élastiques plus grands que les déplacements de calcul. Cette énergie dissipée par les articulations plastiques est l'aire incluse dans les boucles d'hystéresis du matériau. La Figure 2.3 illustre le comportement idéalisé élastique-parfaitement plastique de l'acier sans écrouissage.

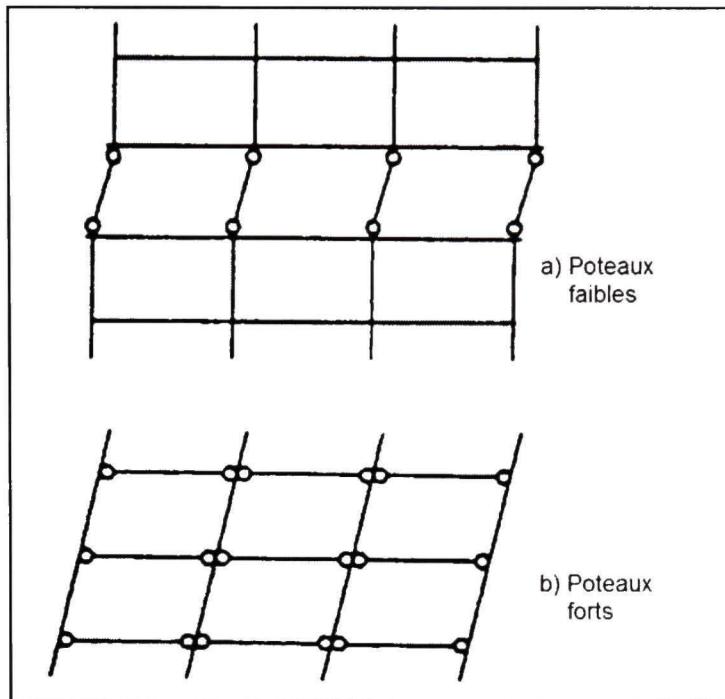
Figure 2.4 *Formation des rotules plastiques dans les poteaux ou dans les poutres.*
(IRC, 1993)

Les systèmes à ossatures ductiles modernes ont les extrémités des poutres et des poteaux dimensionnées afin de pouvoir supporter un comportement inélastique pendant les secousses sismiques et les déplacements associés. Une des exigences des systèmes à ossatures ductiles en béton est l'apparition des rotules plastiques dans les poutres avant qu'elles ne se forment dans les poteaux (*Voir Figure 2.4*). En effet, la combinaison d'un nombre élevé de rotules plastiques avec les charges sismiques est préjudiciable pour la stabilité de la structure. Ainsi, si des rotules plastiques se forment aux extrémités de tous les poteaux d'un même étage, cela crée un étage faible très vulnérable. Par contre, si les rotules plastiques se forment dans les poutres, l'effet n'est pas aussi défavorable et l'effondrement est moins probable. C'est le mécanisme dit de poteaux forts. Il faut aussi privilégier cette situation pour les ossatures ductiles en acier mais cela n'est pas une exigence.

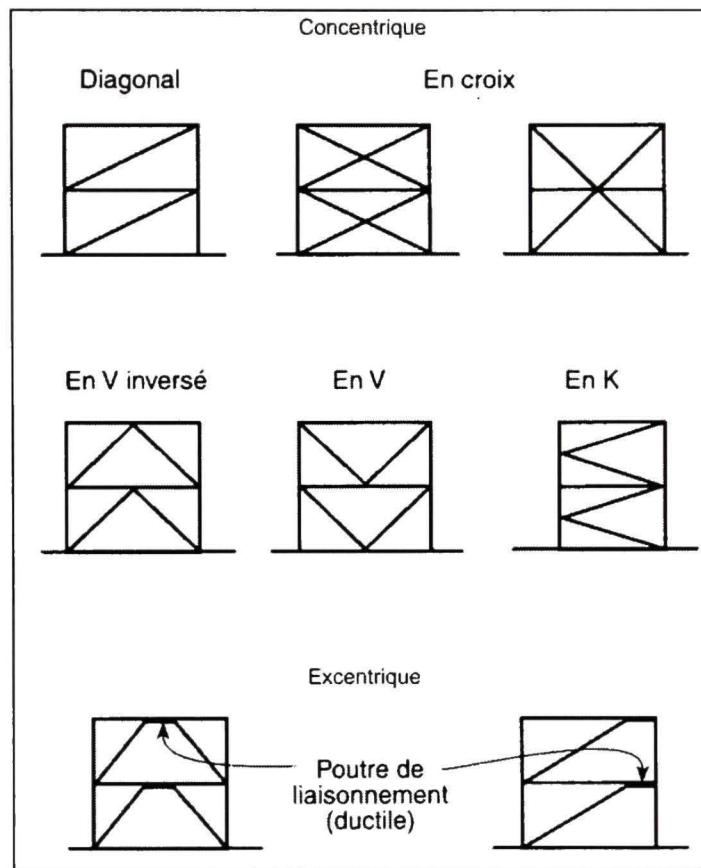
Figure 2.5 *Différents types de contreventements diagonaux.*
(IRC, 1995)

contreventements excentriques possèdent des diagonales pour apporter la rigidité habituelle et des poutres de liaison pour absorber l'énergie lors de leur fléchissement (*Voir Figure 2.5*). Ces poutres de liaisons travaillent comme des ossatures résistant aux moments et constituent le lieu de formations des rotules plastiques en cisaillement ou en flexion.

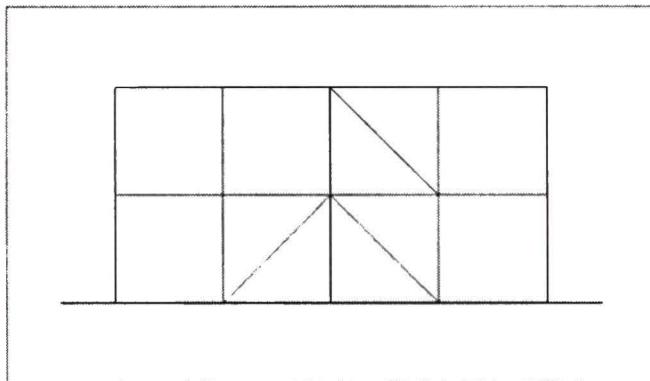
Figure 2.6 *Manque de redondance.*

À l'inverse, un système sans redondance, appelé isostatique, atteindra la ruine après la défaillance d'un élément ou la formation d'une rotule plastique. Il faut que tous les composants soient fonctionnels pour être stable, ce qui est particulièrement insécuritaire. Par exemple, la présence d'une seule ossature diagonale sur un niveau est un manque de redondance, car en cas de défaillance, le niveau ne serait plus capable de reprendre des charges latérales (*Voir Figure 2.6*).

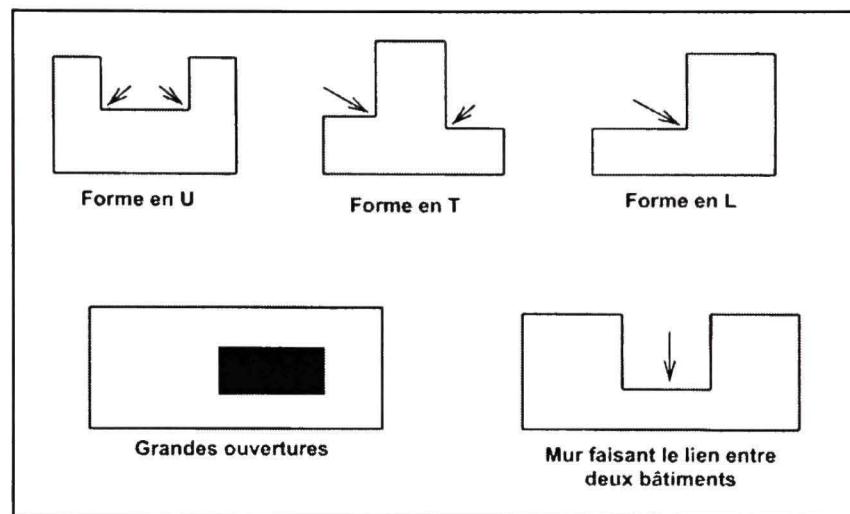
Figure 2.7 *Différentes situations d'irrégularités horizontales.*

Dans la pratique, lors d'une évaluation, une irrégularité en plan ou horizontale (*Voir Figure 2.7*) se traduit par une asymétrie dans la géométrie créant un décalage entre le centre de résistance et le centre de masse.

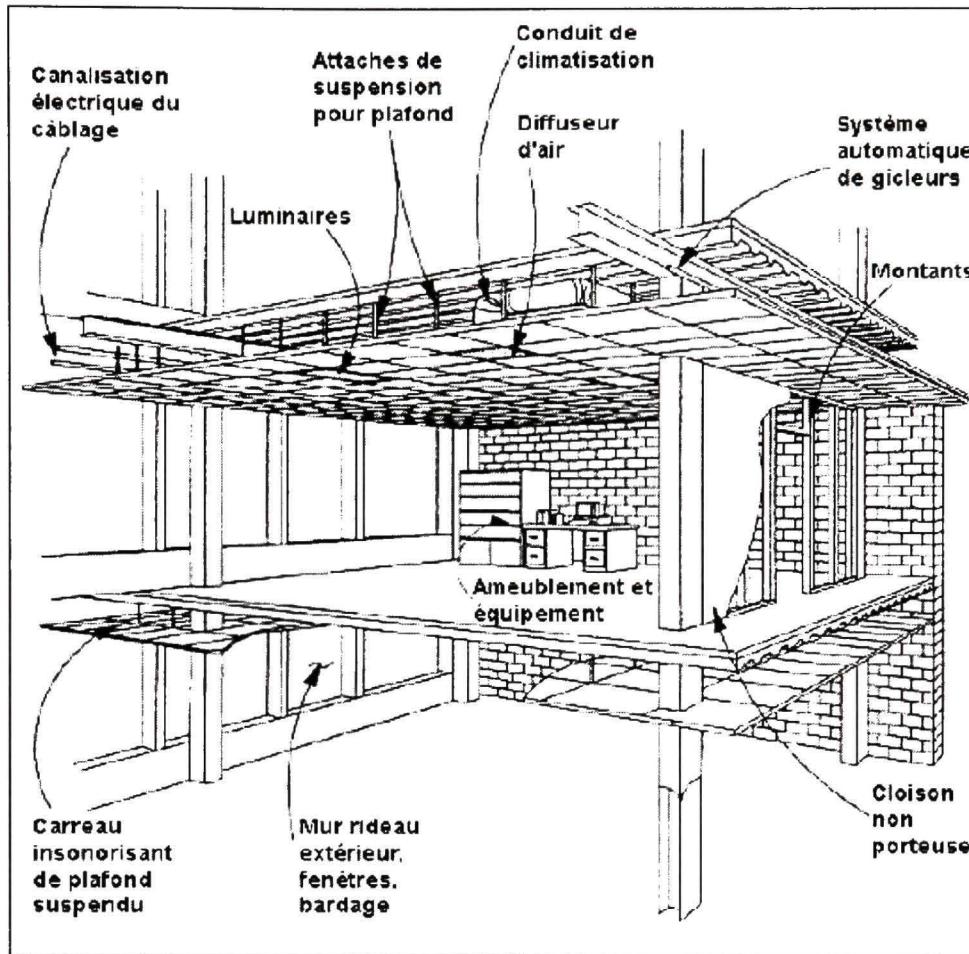
Figure 2.8 *Les principaux éléments non structuraux.*

Les éléments non structuraux sont les éléments non conçus par l'ingénieur en structure mais habituellement par l'architecte, l'ingénieur en mécanique ou en électricité (*Voir Figure 2.8*). Toutefois ces éléments doivent garder une certaine résistance et parfois jouer un rôle structural donc leur élaboration est souvent faite avec l'accord de l'ingénieur en structure.

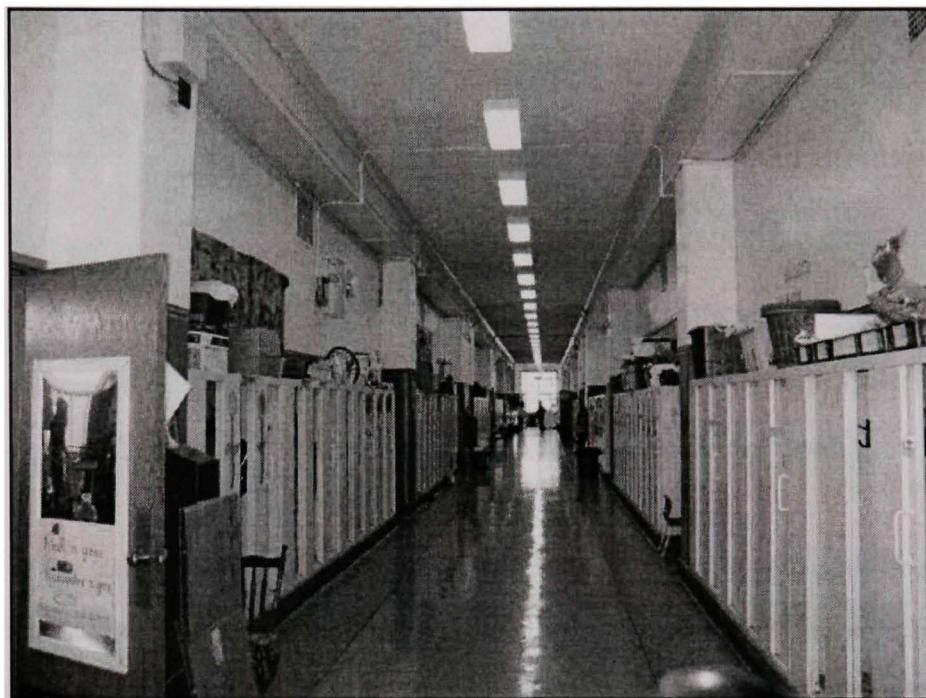
Figure 3.2 *Corridor de l'école 1-A avec ses colonnes et ses poutres recouvertes.*

L'école 1-A est une école construite entre 1922 et 1931 avec un ensemble de trois bâtiments formant un H. Les colonnes et les poutres en acier sont de dimensions différentes selon le bâtiment et sont recouvertes de terracotta pour la protection incendie ou de plâtre (*Voir Figure 3.2*). Ces cadres assurent le SRFL dans la direction longitudinale et dans la direction transversale, des remplissages de blocs de terracotta ou de blocs de béton (autour de la

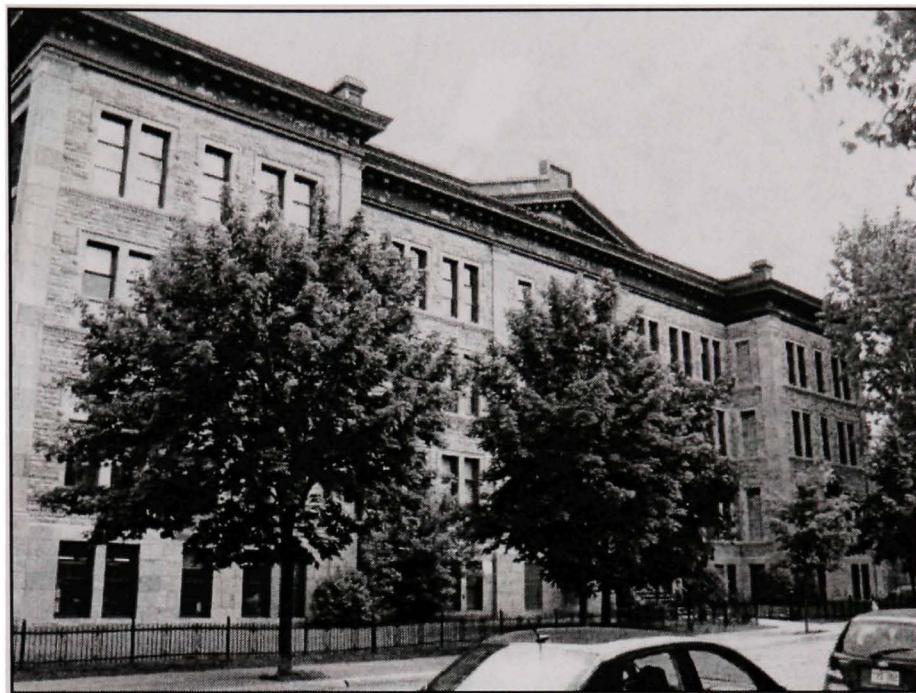
Figure 3.3 *Façade avant en pierre de l'école 1-B.*

Le revêtement extérieur est en pierres (*Voir Figure 3.3*) ou en briques selon les façades. Sur le toit, des cheminées et des corniches représentent des éléments vulnérables lors de secousses sismiques.

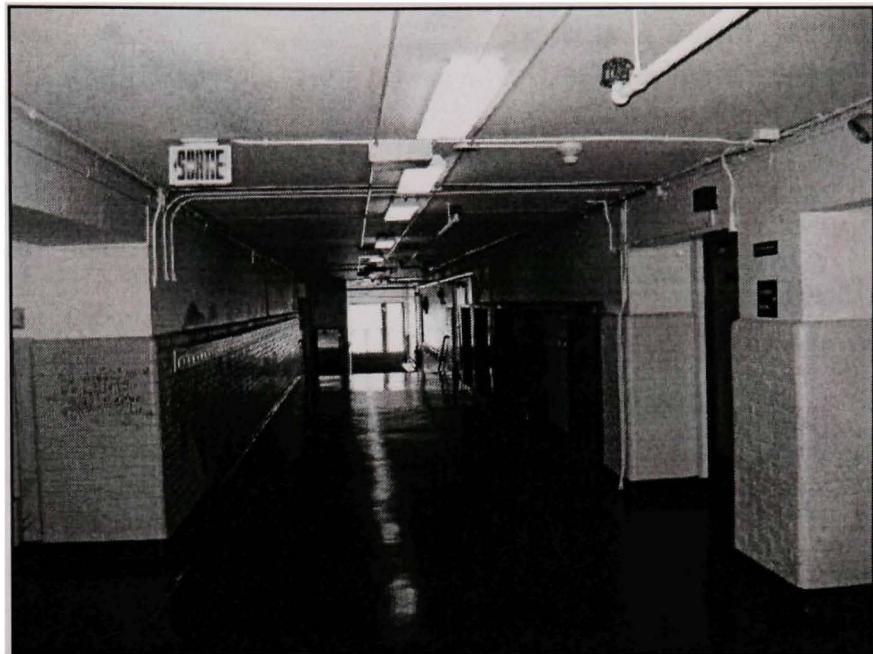
Figure 3.4 Corridor de l'école 1-C.

L'école 1-C a été construite en 1920. Bien que sa date de construction et son apparence extérieure correspondent aux écoles de Type 1, son système structural est composé de poutres et de colonnes en béton avec remplissage de maçonnerie comme une école de Type 3. À l'intérieur, les poutres et les colonnes sont très massives et entourées de maçonnerie, ce qui rappelle davantage les écoles de Type 1 que celles de Type 3 (*Voir Figure 3.4*). Son agencement montre une irrégularité horizontale avec un petit décrochement au centre du bâtiment dû à la présence du gymnase. À l'extérieur, un revêtement de briques orne toutes les façades avec des corniches en pierre. Une cheminée en maçonnerie de briques est présente à l'arrière.

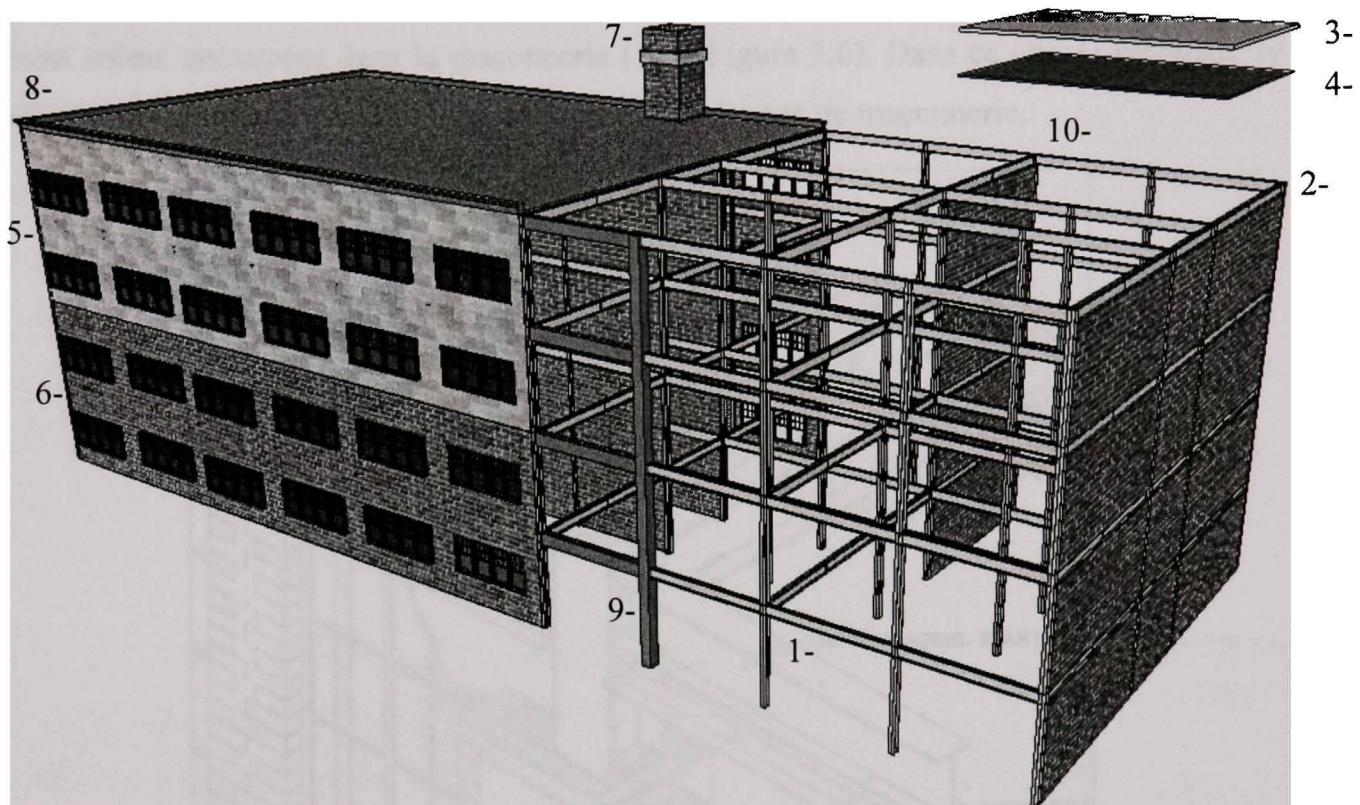
- 3- Dalle en béton armé
- 4- Planchers de bois sur solives de bois

- 5- Parements de pierres
- 6- Parements de briques
- 7- Cheminée en maçonnerie
- 8- Corniches / parapets
- 9- Ossatures en acier recouvertes de briques ou de terracotta
- 10- Cloisons en maçonnerie

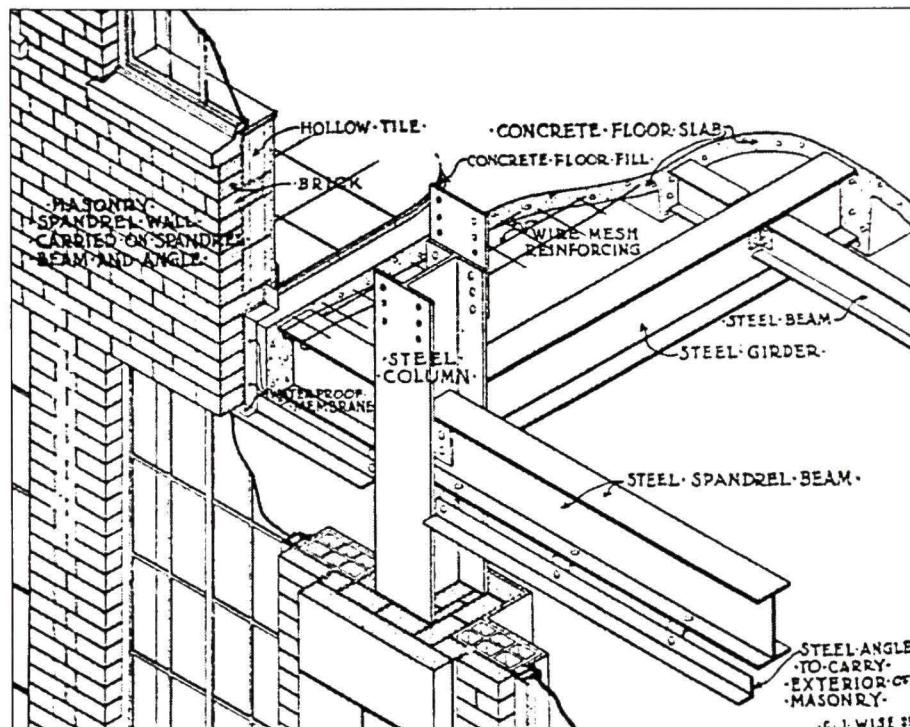
Figure 3.6 *Détail des assemblages caractéristiques des structures anciennes d'acier.*
(Forget, 1990)

D'après la date de construction de ce type d'école, il est probable que certaines colonnes soient même encastrées dans la maçonnerie (*Voir Figure 3.6*). Dans ce cas, la typologie se définit plus comme une structure en acier avec remplissage de maçonnerie.

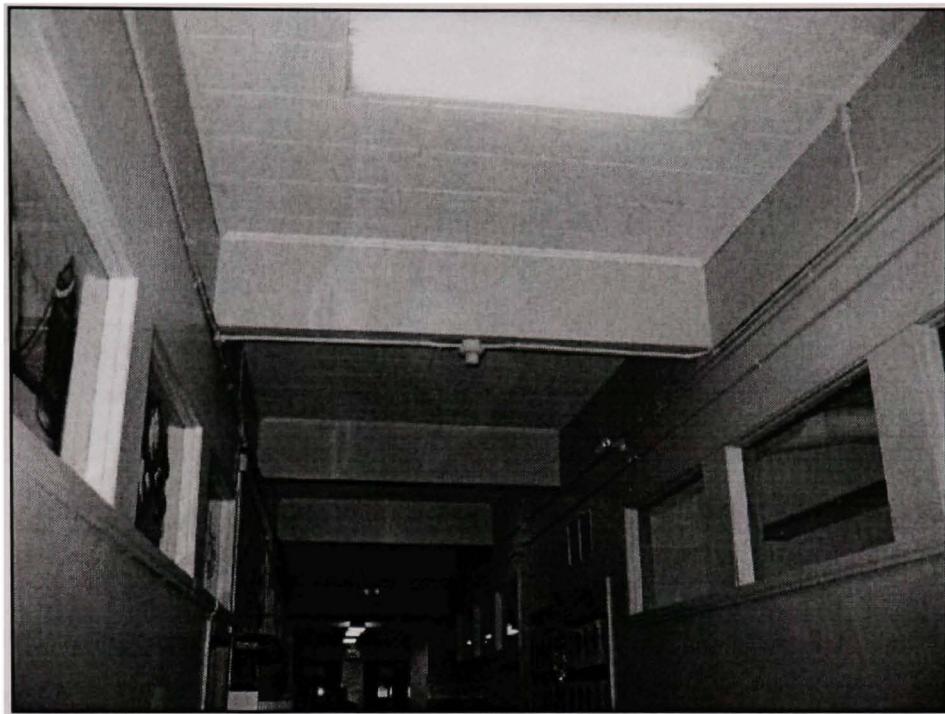
Le système structural des bâtiments originaux (A et C) est en poteaux et poutres en bois (*Voir Figure 3.7*) avec quelques colonnes en acier et des murs de cisaillement en bois aux extrémités. Les cadres sont réguliers sauf dans l'ancien gymnase situé au rez-de-chaussée où les poutres ont de plus grandes dimensions et de plus grandes portées. Le remplissage entre les colonnes est fait avec un colombage de bois. La charpente du toit est composée de poutres en bois. En façade, un revêtement de briques et un bardage métallique sont utilisés. Une cheminée en maçonnerie de briques est présente en périphérie du toit.

Figure 3.7 *Corridor de l'école 2-A.*

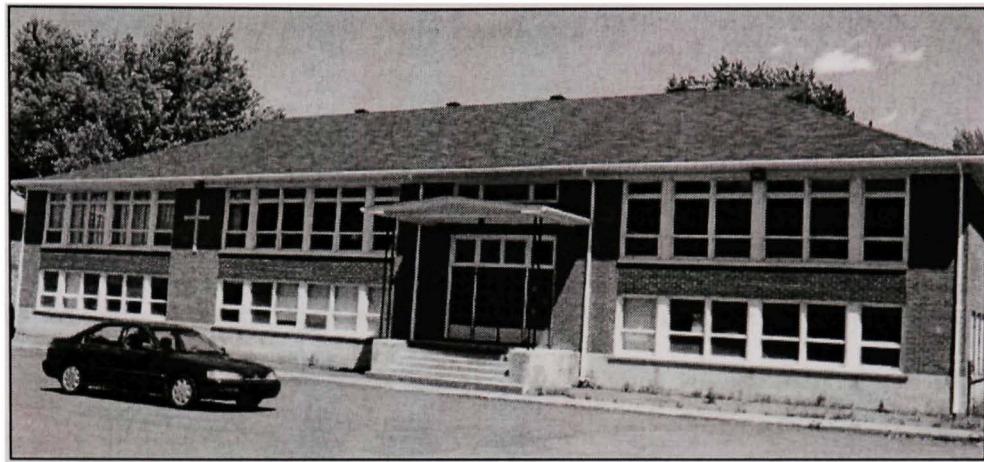
L'école 2-B (*Voir Figure 3.8*) a été construite en 1957 et a initialement été identifiée comme une école de Type 2 d'après sa date de construction, son agencement et son apparence d'école « Duplessis ». Mais lors de la visite, les poutres et colonnes se sont avérées être en acier. Même si le type structural diffère, les informations recueillies sur les dimensions et l'agencement des espaces ont été utilisées pour les écoles de Type 2. L'information structurale a tout de même été prise en note.

Les cadres d'acier sont réguliers dans tout le bâtiment (sauf dans le gymnase) et recouverts de plâtre, donc aucune information n'est disponible sur les connexions. Le contreventement latéral est assuré par ces ossatures résistant aux moments couplés à des remplissages de maçonnerie aux extrémités.

Figure 3.8 *Façade avant de l'école 2-B et son apparence d'école « Duplessis ».*

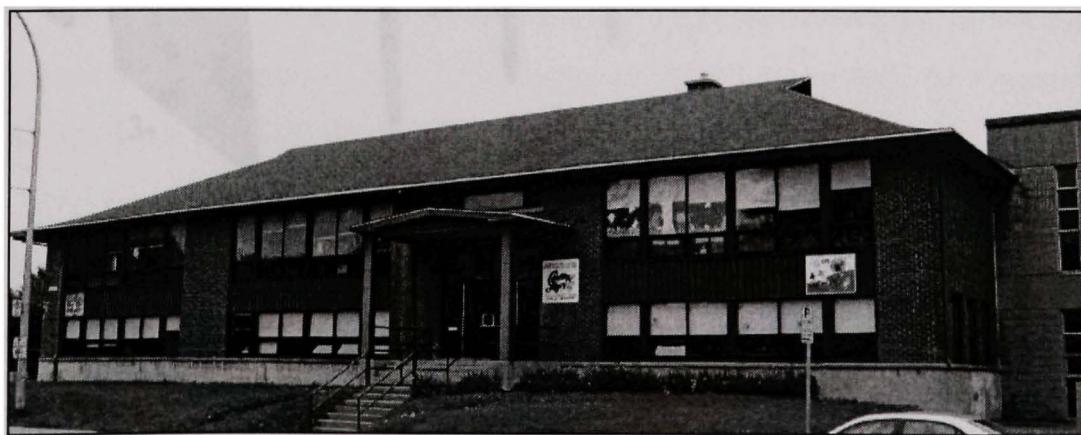
Le bâtiment A de l'école 2-C (*Voir Figure 3.9*) a été construit en 1950. Son agencement intérieur et extérieur sont identiques à ceux de l'école 2-B. Cependant le système structural est bien en poteaux et poutres de bois avec remplissage de maçonnerie, surtout aux extrémités. Les cadres sont présents uniquement dans la direction transversale. Dans les salles de classe, les poutres sont simplement appuyées sur un support en bois alors que dans l'ancien gymnase, les portées sont plus longues et les connexions sont différentes. La charpente du toit est en fermes de bois boulonnées, avec un recouvrement de bois. Le grand espace du gymnase dans un coin du demi sous-sol crée la seule irrégularité du bâtiment. En façade, un revêtement de briques et un bardage métallique sont utilisés. Sur le toit, une cheminée en maçonnerie de briques est présente.

Figure 3.9 *Façade avant de l'école 2-C.*

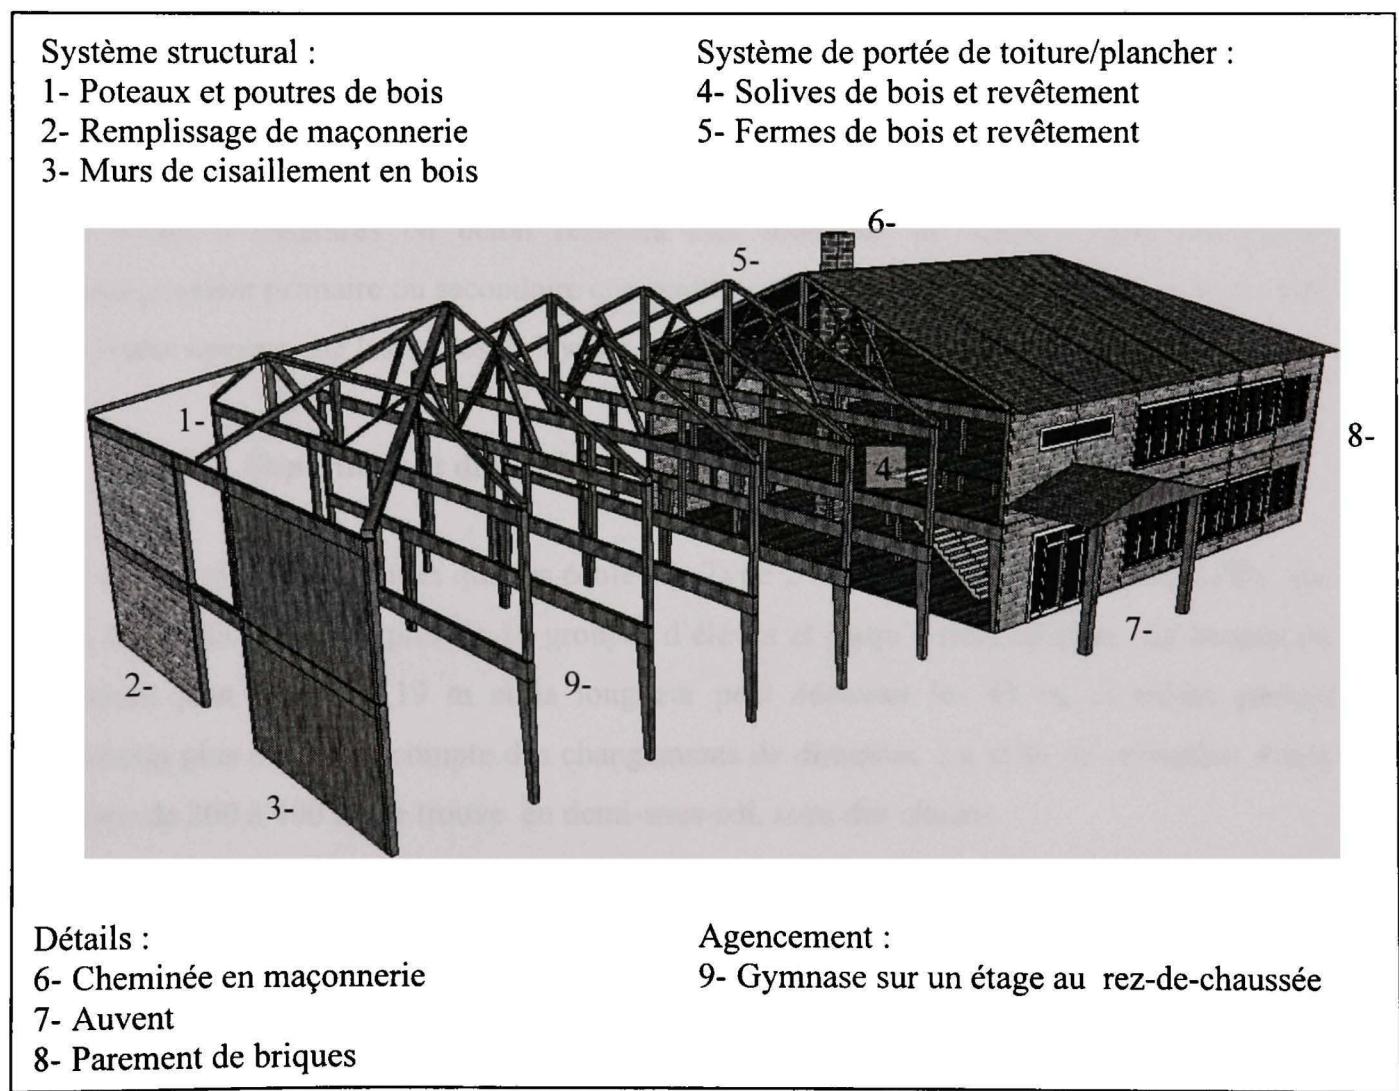
La Figure 3.10 présente le système structural constitué d'un assemblage de poteaux et de poutres en bois lamellé collé. Dans la direction transversale, le contreventement est assuré par les cadres et les murs extérieurs qui peuvent être des murs de cisaillement en bois ou des remplissages de maçonnerie. Dans la direction longitudinale, le cloisonnement intérieur en colombage assure seul le contreventement. L'espacement est régulier à 2,4 m sauf dans le gymnase ou salle de récréation, situés dans un coin du demi sous-sol où les cadres de bois ont une portée moyenne de 10 m. Les classes ont une largeur de 6 m et les corridors de 2,4 m.

Figure 3.10 Schéma d'une école « Duplessis » à poteaux et poutres en bois.

Deux types de planchers et de toits ont été successivement employés. Au début, les planchers étaient formés de planches de contreplaqué fixées sur des solives, posés sur les cadres en bois ou sur les murs porteurs en colombages des cloisons du corridor central. Les toitures étaient à deux ou quatre versants avec des fermes de bois. Ensuite, les planchers ont été modifiés et construits avec des madriers à doubles rainures de 65 mm d'épaisseur. Des toits de type cathédrale sans vide technique sont apparus (Chagnon, 2006).

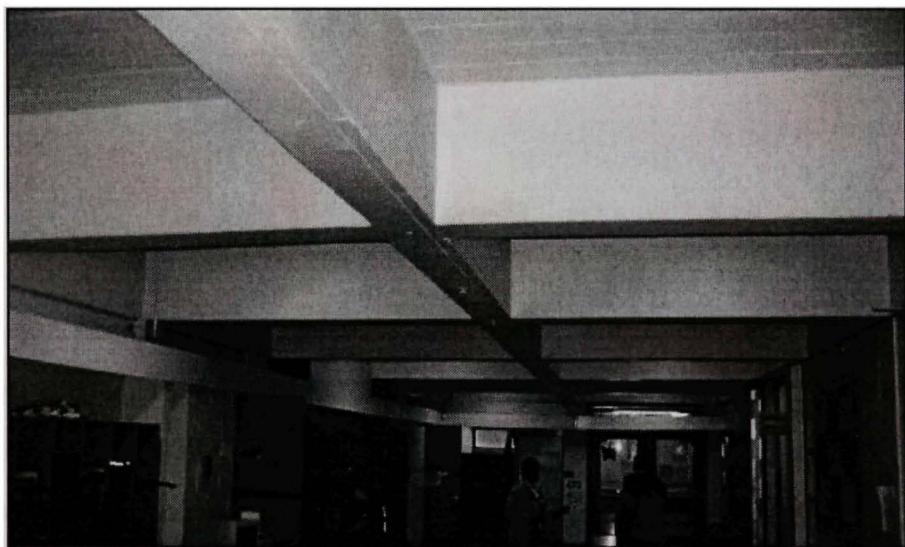
L'école 3-A a été construite en 1967. Le système structural est composé de poutres et de colonnes en béton coulé en place dans les deux directions (*Voir Figure 3.11*) formant un quadrillage avec un espacement entre chaque poutre d'environ 2,65 m, sauf dans le gymnase où les poutres sont dans une seule direction et avec un espacement de 3,90 m. Néanmoins, le maillage n'est pas régulier sur tout le bâtiment et les espacements varient à divers endroits. Le remplissage des cadres est fait avec des blocs de béton, qui assurent le contreventement latéral avec les ossatures résistant aux moments dans les deux directions. L'école possède des irrégularités géométriques horizontales en plan et verticales avec des parties à un ou deux étages. En façade, entre les panneaux préfabriqués en béton, un parement de briques est attaché aux blocs de béton intérieurs.

Figure 3.11 Poutres et colonnes en béton de l'école 3-A.

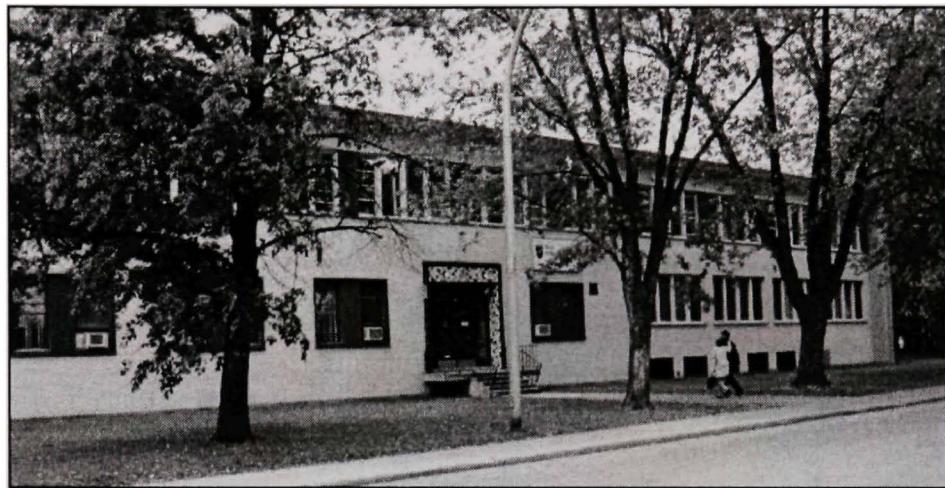
contreventement latéral dans la direction transversale. Sur certains cadres longitudinaux, les axes des poutres sont décalés. L'école n'a pas d'irrégularité notable. À l'extérieur, un parement de briques est présent sur toutes les façades (*Voir Figure 3.12*) ainsi que des éléments vulnérables comme des auvents de béton en porte-à-faux au-dessus de toutes les sorties et une cheminée en maçonnerie.

Figure 3.12 Façade avant de l'école 3-B.

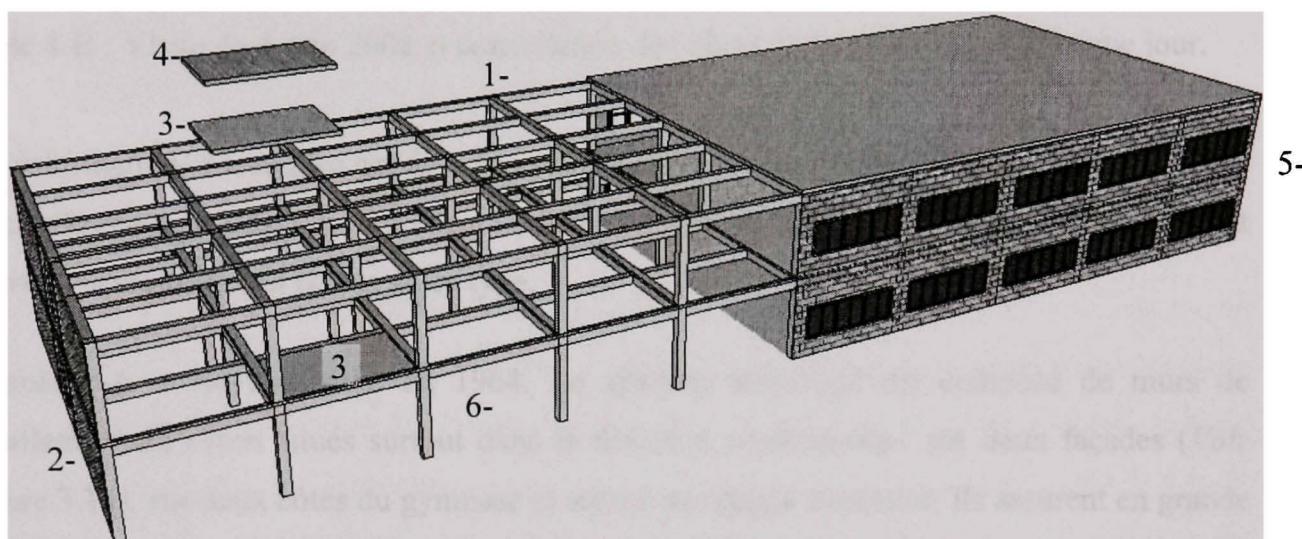
Système de portée de toiture/plancher :

- 3- Dalle en béton sur solives ou sur coffrage perdu
- 4- Tablier de bois fixé sur des chevrons

**Détails :**

- 5- Parements de briques

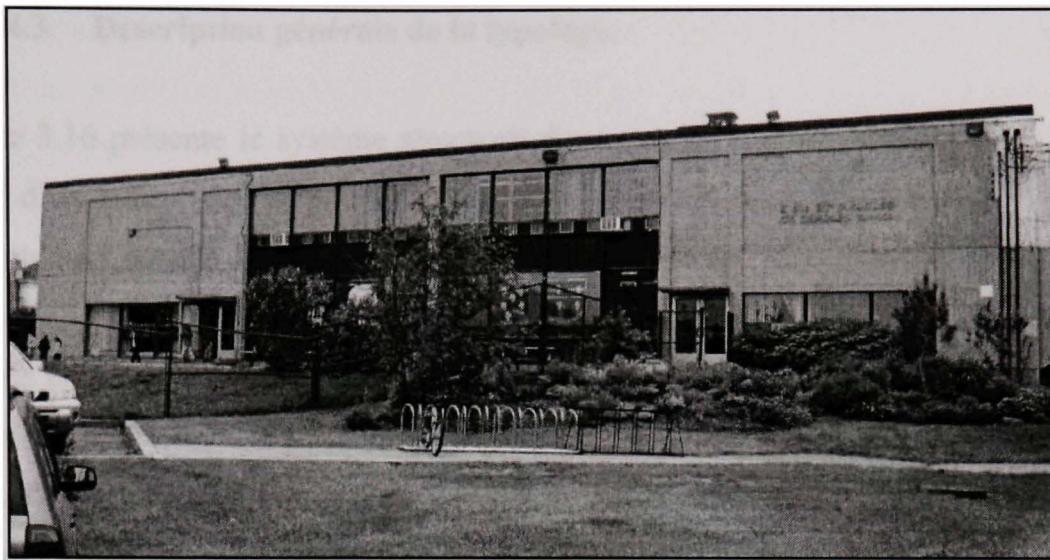
L'école 4-A a été construite en 1964. Le système structural est composé de murs de cisaillement en béton situés surtout dans la direction transversale : sur deux façades (*Voir Figure 3.14*), sur deux côtés du gymnase et autour des cages d'escalier. Ils assurent en grande partie le contreventement latéral. Dans l'autre direction, des cadres de béton armé sont utilisés. Dans les cages d'escalier, les murs de béton ne sont pas toujours sur toute la hauteur et ils sont alors complétés par des colonnes en béton et des remplissages de blocs ou de briques. Les cloisons intérieures de tout le bâtiment sont en blocs de béton ou en briques. Hormis le gymnase intérieur qui est excentré, le bâtiment est assez régulier. À l'extérieur, les deux façades qui ne sont pas formées de murs de cisaillement, étaient à l'origine composées de panneaux d'auvents préfabriqués en béton, mais des panneaux préfabriqués plus conventionnels les ont remplacés sur une des façades. De petits auvents en béton sont présents au-dessus de chaque sortie.

Figure 3.14 *Façade avant de l'école 4-A avec ses murs de cisaillement.*

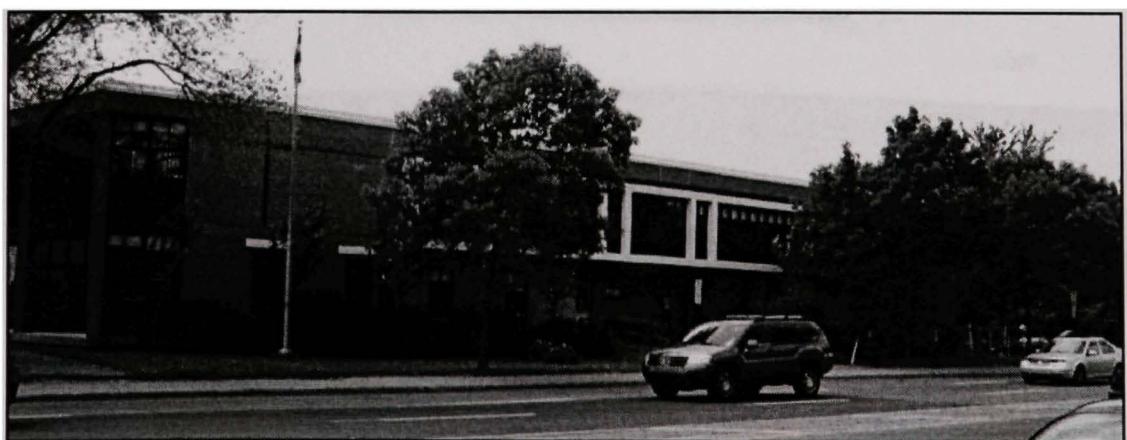
L'école 4-B a été construite en 1966. Le système structural est en murs de cisaillement en béton qui forment le contreventement latéral à part entière. Ces murs de béton coulé en place sont abondants puisque toutes les façades (Voir Figure 3.15) sont en béton de même qu'une bonne partie des cloisons intérieures. Les autres cloisons sont constituées de blocs de béton. Les diaphragmes de planchers sont des dalles à caissons en béton armé. La forme du bâtiment en trapèze crée une irrégularité horizontale.

Figure 3.15 *Façade avant de l'école 4-B avec murs travaillant de cisaillement.*

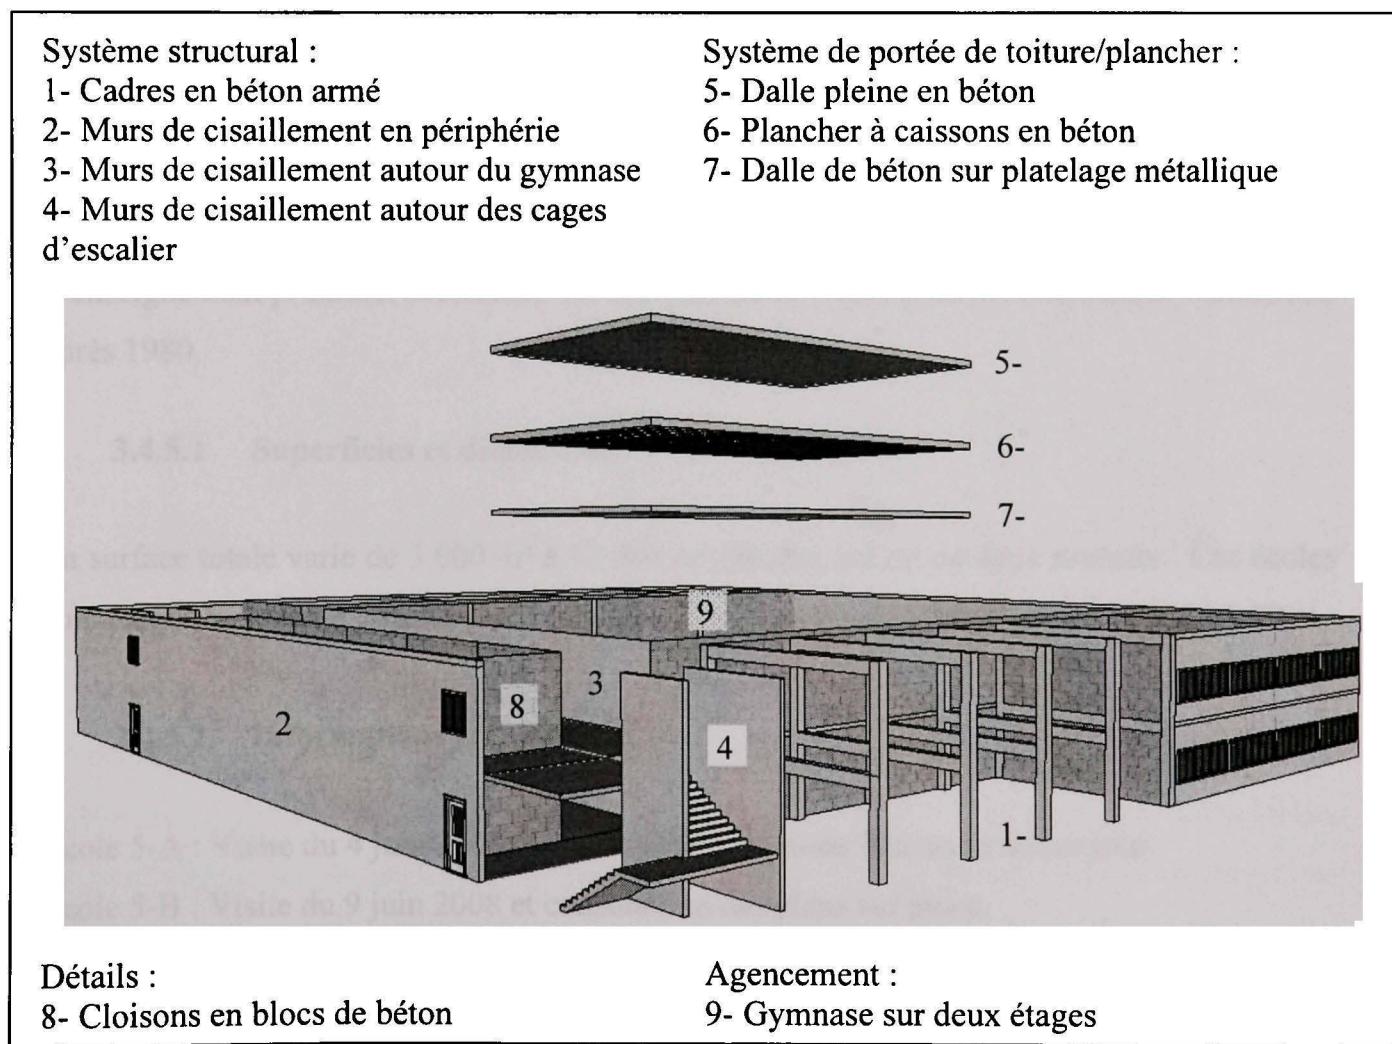
La Figure 3.16 présente le système structural des murs de béton travaillant en cisaillement constitué d'un assemblage de poutres, de colonnes avec des murs de cisaillement assurant le contreventement latéral dans une ou deux directions. Ces systèmes ont souvent été utilisées lors de la construction d'écoles, d'églises et de bâtiments industriels (IRC, 1992). Les murs sont situés en périphérie, autour des cages d'escalier ou autour du grand espace réservé au gymnase. Les planchers sont en béton et constitués de dalles pleines ou de planchers à caissons. Le remplissage des cadres se fait avec des blocs de béton ou de la brique, sans ancrage qui les raccordent à la structure principale.

Figure 3.16 Schéma d'une école à murs de cisaillement en béton.

Les trames structurales et les longueurs de travée sont assez variables, car à cette époque, c'est la forme du bâtiment qui était privilégié et qui guidait la méthode de construction. Ainsi pour de très longues portées, par exemple dans les gymnases, des poutres en Té en béton précontraint ou des poutrelles triangulées d'acier ont été utilisées.

Pour des écoles de superficie élevée comme les polyvalentes, elles sont divisées en plusieurs bâtiments séparés par des joints. Le système structural de chaque bâtiment revient alors à celui des bâtiments plus petits présentés à la Figure 3.16.
