MÉMOIRE PRÉSENTÉ À
L'ÉCOLE DE TECHNOLOGIE SUPÉRIEURE

COMME EXIGENCE PARTIELLE
À L'OBTENTION DE LA
MAÎTRISE EN GÉNIE DE LA CONSTRUCTION

ÉTUDE DU COMPORTEMENT SISMIQUE
DES ÉCOLES TYPIQUES DU QUÉBEC

Keywords : seismic vulnerability, existing buildings, Quebec schools, structural types, observed damages, seismic deficiencies, dynamic analyses.

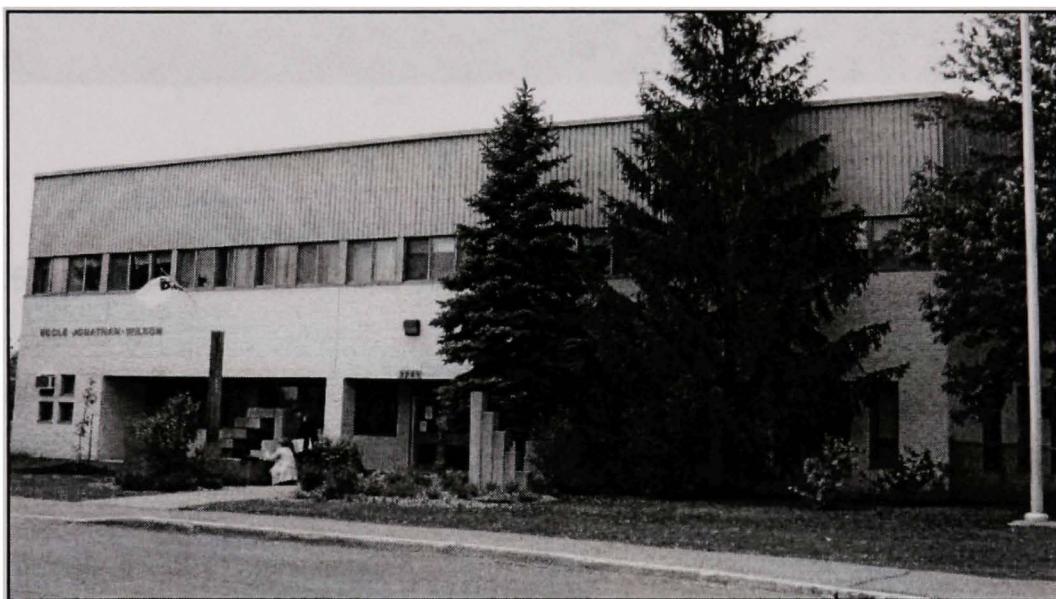
l'agrandissement ont montré l'existence de quatre contreventements concentriques sur deux étages qui garantissent le contreventement latéral. Le bâtiment n'est pas régulier car il a une forme non orthogonale et a un gymnase à une extrémité. Les éléments structuraux sont peu visibles : les poutres, les colonnes sont recouvertes par les cloisons de blocs présentes dans toute l'école et les poutrelles triangulées d'acier supportant les planchers sont cachées dans les faux-plafonds. Quelques cloisons en plâtre sont utilisées pour des aménagements intérieurs et un mur en béton coulé en place est présent dans une cage d'escalier de la partie récente. À l'extérieur, un placage de briques est posé sur toutes les façades (*Voir Figure 3.17*).

Figure 3.17 Façade avant de l'école 5-A.

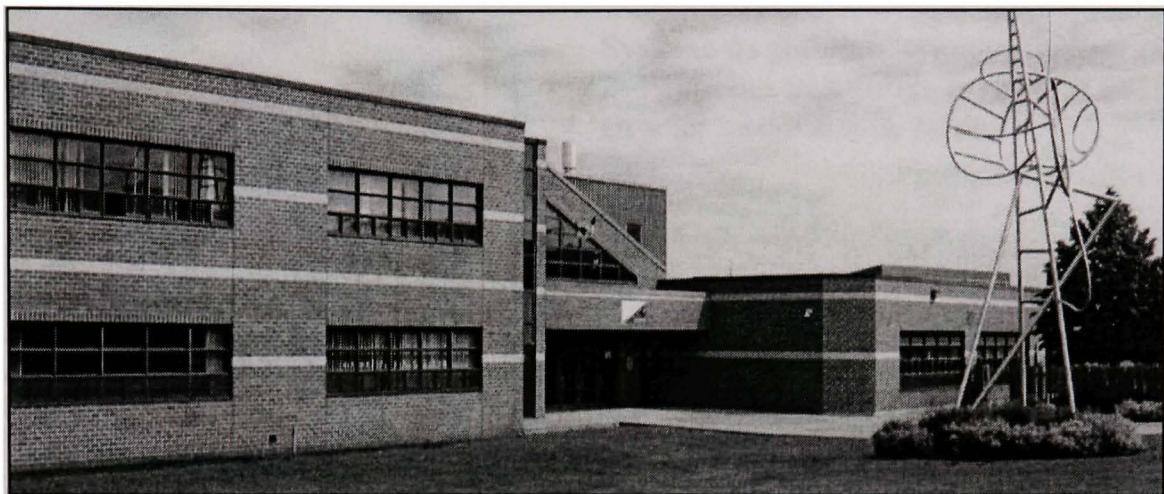
parement de briques sur la façade (*Voir Figure 3.18*). Des auvents massifs de briques soutenus par une structure d'acier sont situés au-dessus de chacune des trois sorties.

Figure 3.18 Façade avant de l'école 5-B.

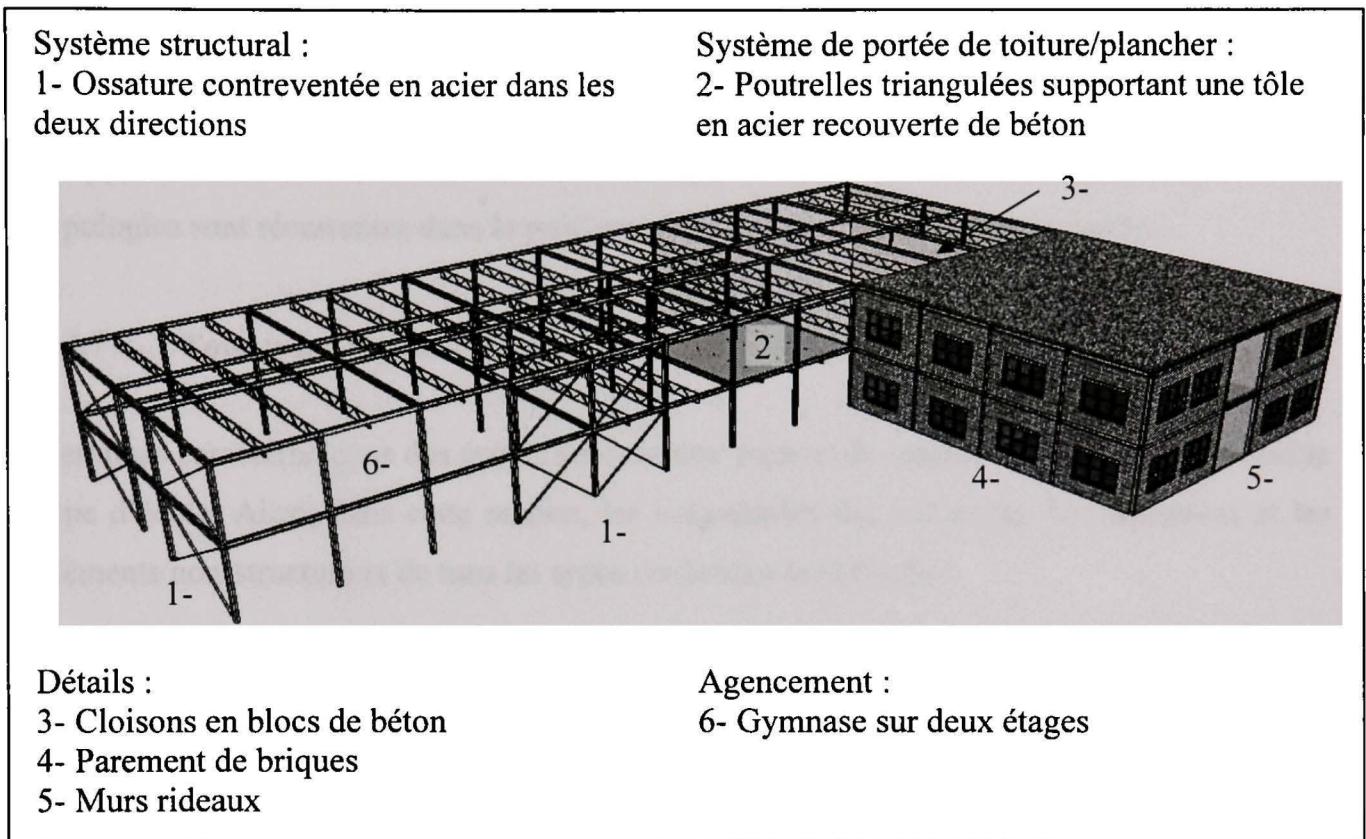
La Figure 3.19 présente le système structural constitué d'ossature formée de colonnes, de poutres et poutrelles en acier avec des contreventements diagonaux en acier dans les deux directions. Le plafond d'acier est supporté par des poutrelles triangulées d'acier à chaque niveau et recouvert d'un plancher en béton.

Les cloisons intérieures sont essentiellement constituées de blocs de béton armés verticalement et traversées par les poutrelles triangulées, ou d'après le rapport du MÉLS (Chagnon, 2006), de colombages métalliques recouverts de plaques de plâtre. Les façades sont composées de panneaux préfabriqués de briques ou de parement de briques plus

traditionnel. Ils sont reliés à la structure principale avec un ancrage régulier. Certains bâtiments ont été recouverts partiellement de parement métallique pré-peint en panneaux.

Figure 3.19 Schéma d'une école récente à ossature contreventée en acier.

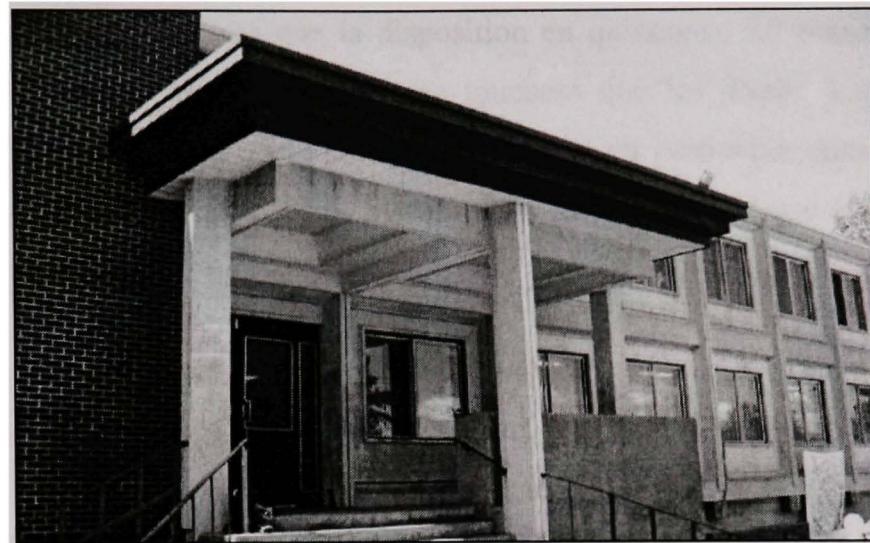
Des éléments non structuraux extérieurs importants ont été identifiés sur certaines écoles. Sur les quatorze écoles visitées, six comportent des auvents au-dessus des sorties, qu'ils soient en béton (*Voir Figure 3.20*), en bois ou en brique à structure d'acier. Sept écoles ont des cheminées en maçonnerie sur le toit situées souvent sur la périphérie de l'école (*Voir Figure 3.21*). Des parapets de faibles hauteurs ainsi que des corniches ont été rencontrés. Sur les façades, des éléments préfabriqués comme des panneaux de béton, des panneaux de briques ou des bardages métalliques ont été observés à plusieurs reprises.

Figure 3.20 *Auvent en béton préfabriqué d'une école « tilt-up ».*

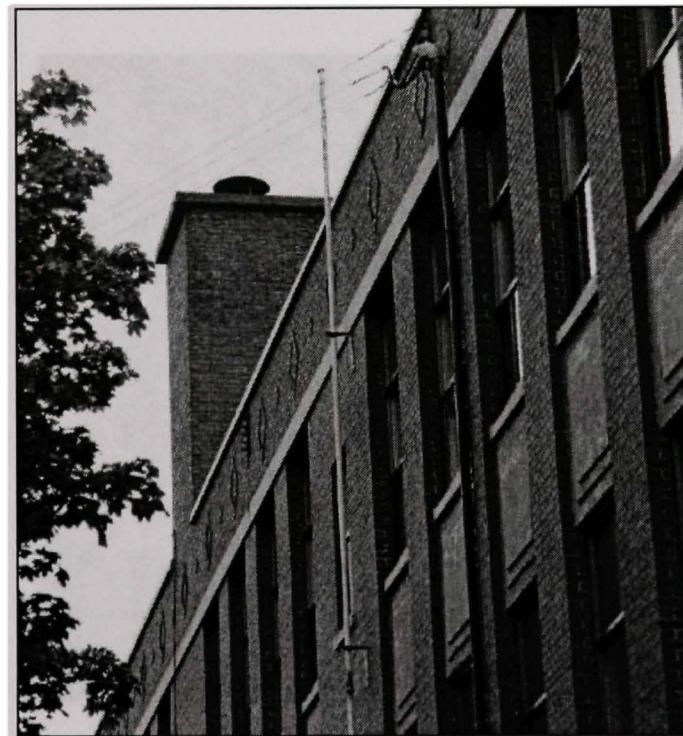
Figure 3.21 *Cheminée en périphérie du toit d'une école typique ancienne.*

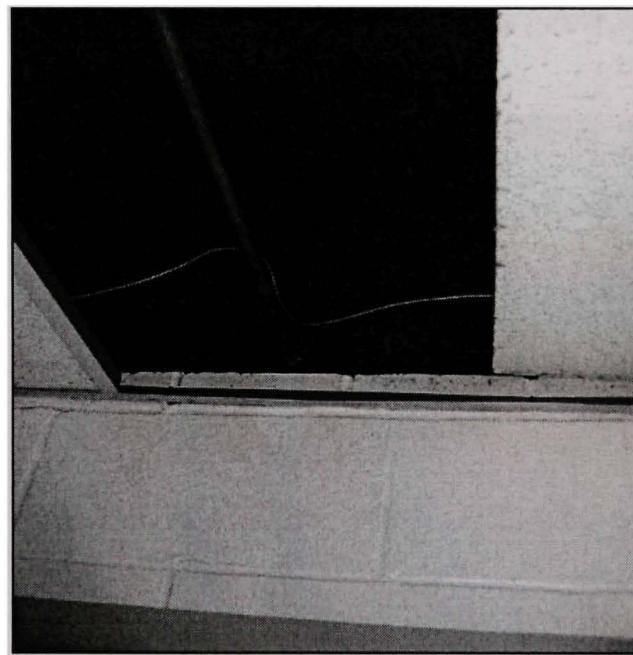
La majorité des écoles ont des cloisons de blocs prolongées jusqu'à la dalle supérieure mais une école de Type 4 comporte des cloisons s'arrêtant juste au niveau des faux-plafonds (*Voir Figure 3.22*). Une autre école possède des ancrages en partie supérieure sous formes de cornières régulièrement espacées (*Voir Figure 3.23*). Les écoles de Type 5 à ossatures d'acier contreventées ont souvent des poutrelles triangulées d'acier qui traversent les cloisons de blocs en de nombreux points (*Voir Figure 3.24*).

Figure 3.22 *Cloison de blocs de béton s'arrêtant au-dessus du faux-plafond.*

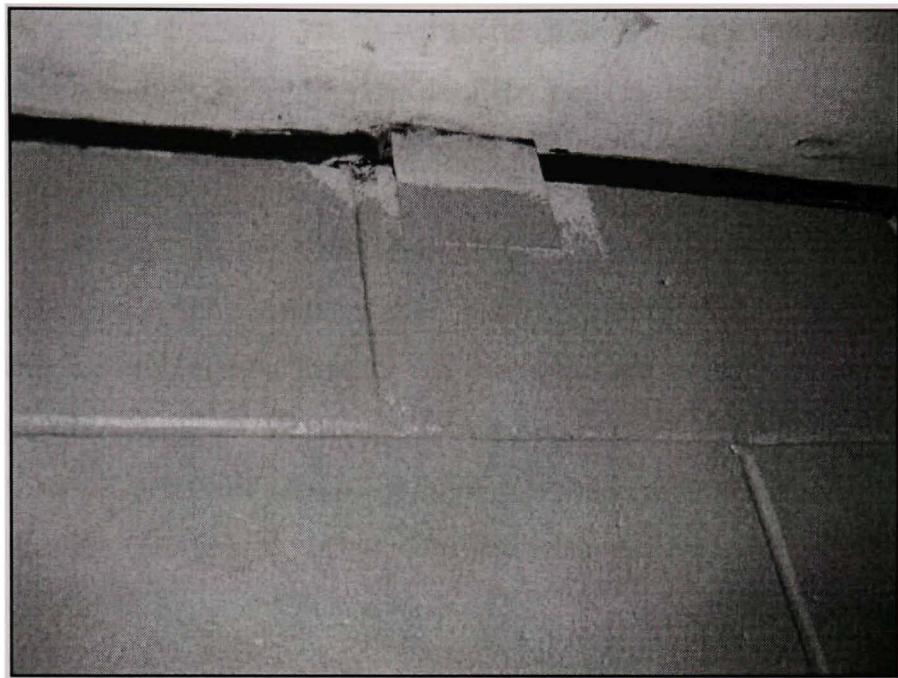
Figure 3.23 Ancrages des blocs de béton en partie supérieure.

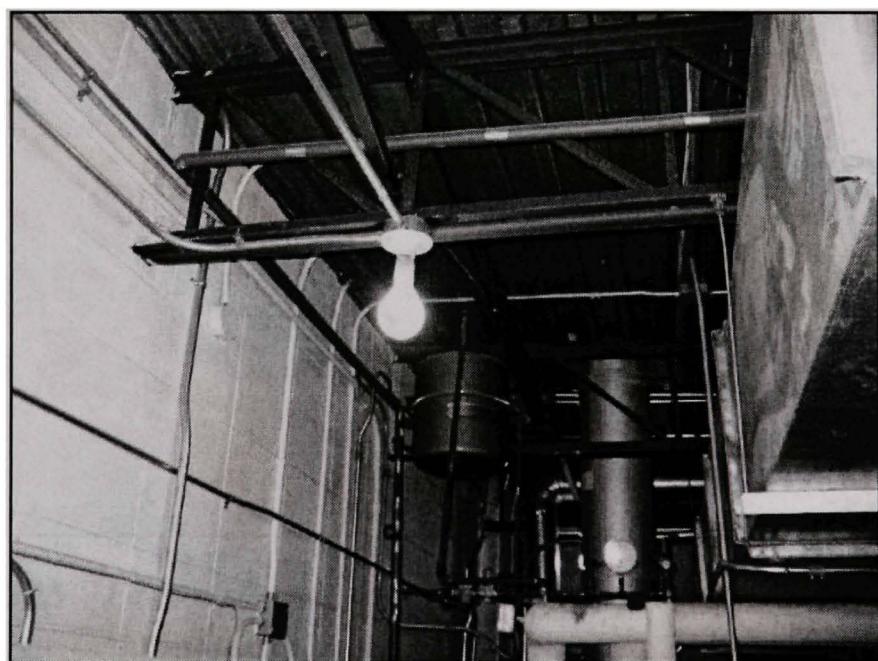
Figure 3.24 Poutrelles triangulées d'acier traversant les cloisons de blocs de béton.

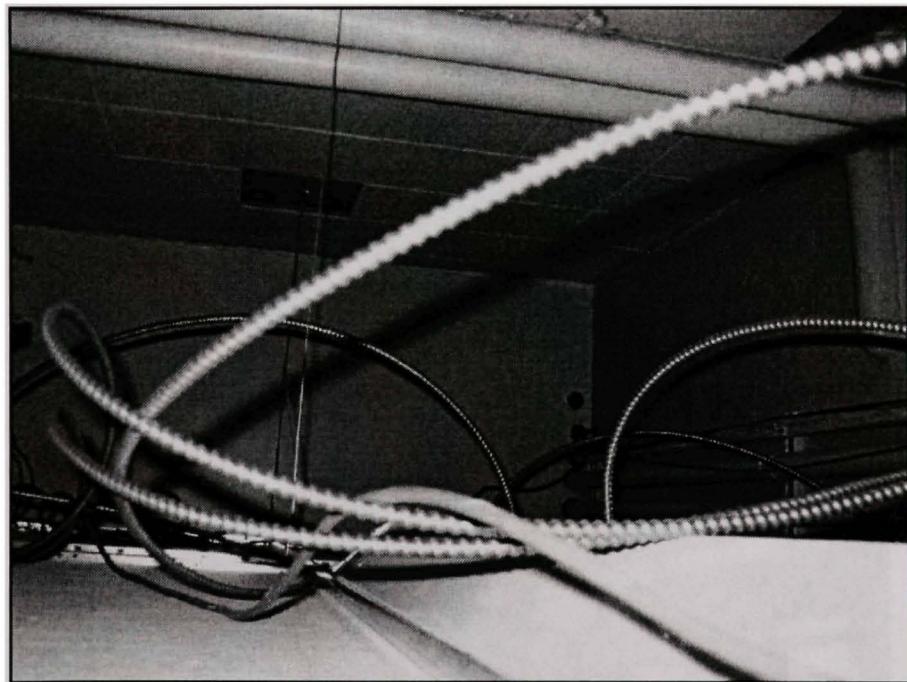
Les faux-plafonds ou plafonds suspendus sont présents dans la majorité des écoles. Ils ont été observés à douze reprises sur quatorze visites, même si parfois leur utilisation ne s'étend pas à tout le bâtiment. La méthode de fixation des faux-plafonds est souvent identique : des rails sont attachés à des cornières vissées en partie supérieure des cloisons et à des tiges métalliques verticales intermédiaires accrochées directement au plafond (*Voir Figure 3.25*). Ces tiges sont assez isolées et ne se trouvent pas à l'intersection de tous les rails perpendiculaires.

Figure 3.25 Faux-plafonds suspendus avec des tiges métalliques verticales.

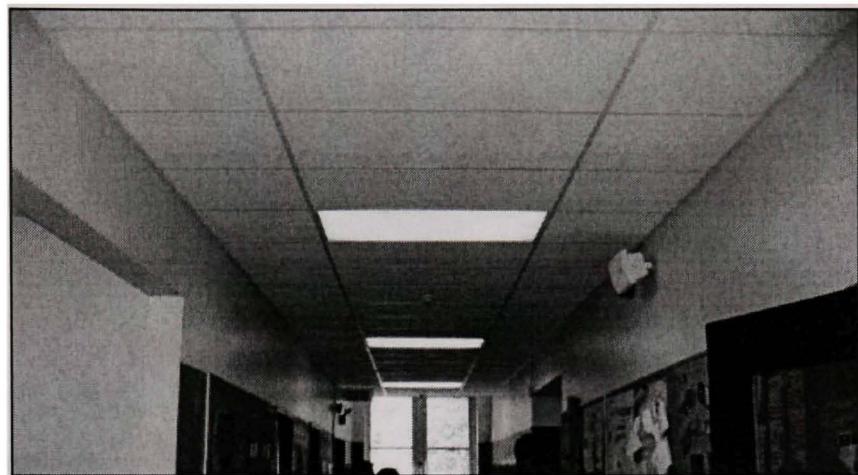
Les luminaires sont accrochés par trois systèmes différents : encastrés dans le faux-plafond à la place d'une tuile (*Voir Figure 3.26*), suspendus (*Voir Figure 3.27*) ou vissés à même le

Figure 3.26 *Luminaires encastrés dans le faux-plafond.*

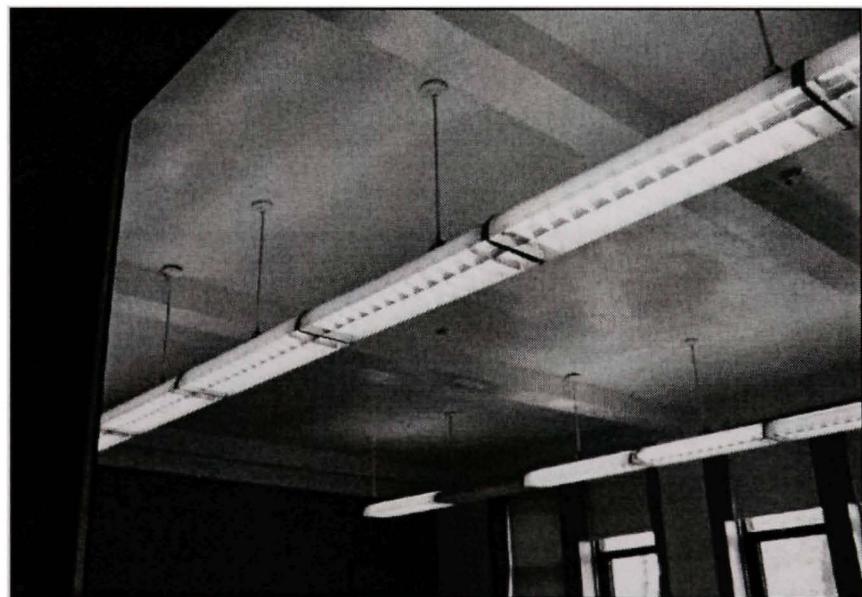
Figure 3.27 *Luminaires suspendus.*

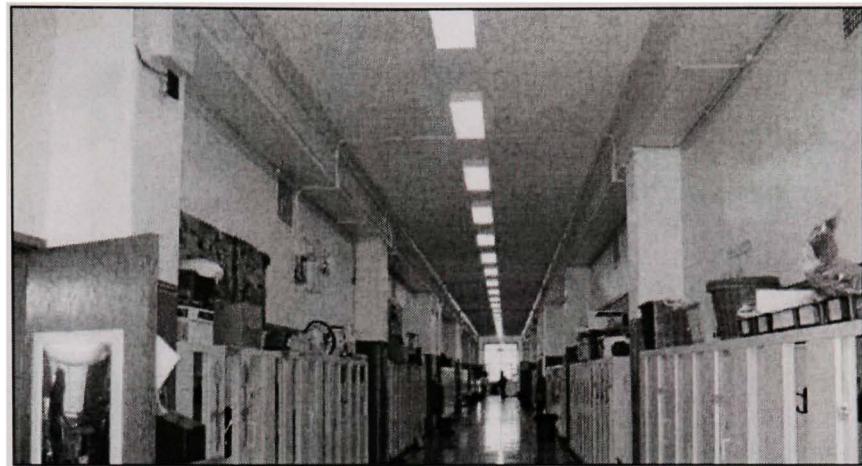
plafond (*Voir Figure 3.28*). Ces trois systèmes sont présents dans les mêmes proportions, quelque soit le type d'école.

Figure 3.28 Luminaires vissés au plafond.

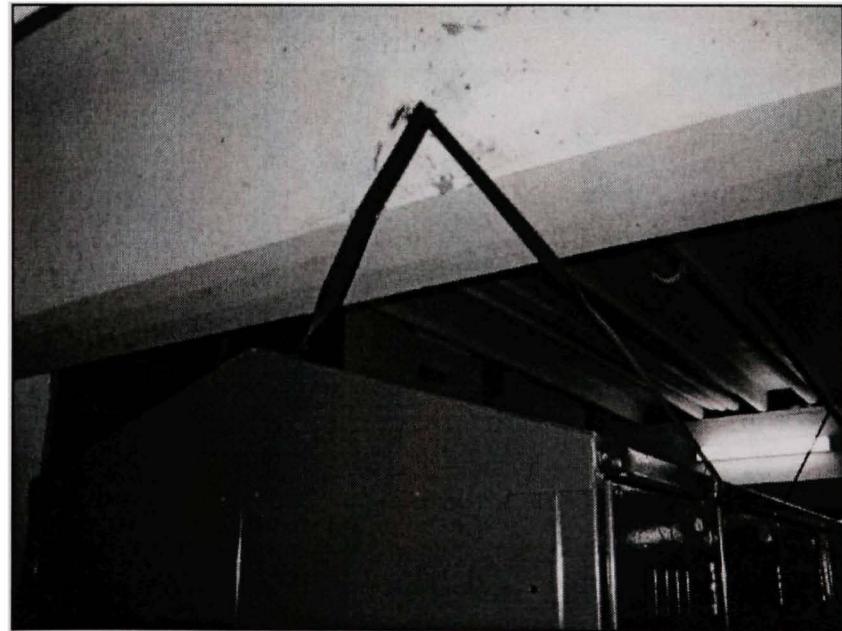
Dans les corridors, des casiers ont été observés dans neuf des quatorze écoles visitées. Dans tous les cas, ces casiers sont fixés à la structure car leur utilisation normale est déjà risquée et pourrait les faire basculer. Ainsi les casiers sont soit vissés de l'intérieur, soit attachés avec des cornières en partie supérieure (*Voir Figure 3.29 et Figure 3.30*). Souvent des séries de trois casiers solidaires sont accrochés par un seul point d'ancrage.

Figure 3.29 Fixation des casiers à des poutres.

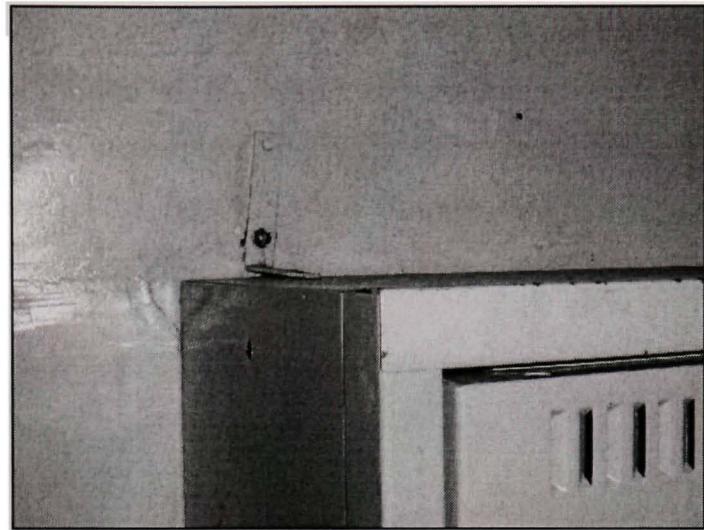
Figure 3.30 Fixation des casiers aux murs en partie supérieure.

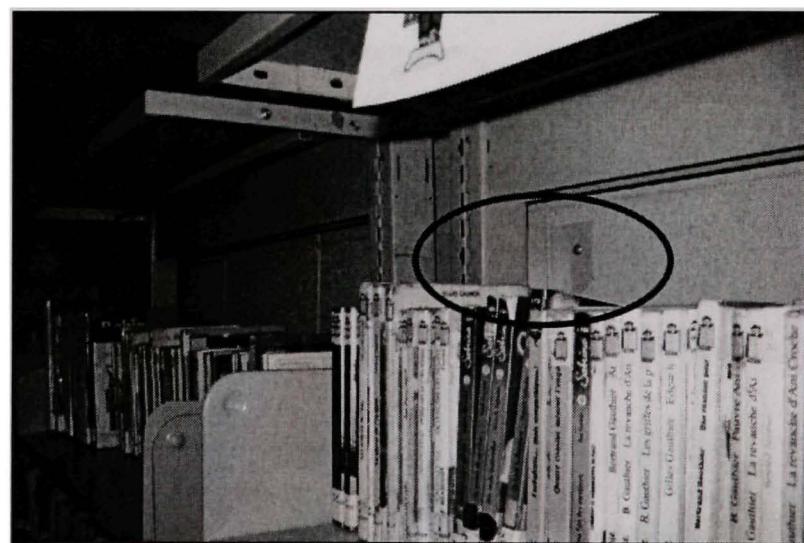
Figure 3.31 Fixation des rayonnages aux murs.

Dans les bibliothèques, les visites ont montré que plus de la moitié des rayonnages sont ancrés à la structure (Voir Figure 3.31). Mais d'autres ont montré une vulnérabilité plus ou moins importante : par exemple des rayonnages situés au centre de la pièce sans aucune connexion à la structure, des rayonnages attachés entre eux mais pas à la structure pouvant ainsi basculer ou encore des rayonnages fixés à des éléments non structuraux (grillage).

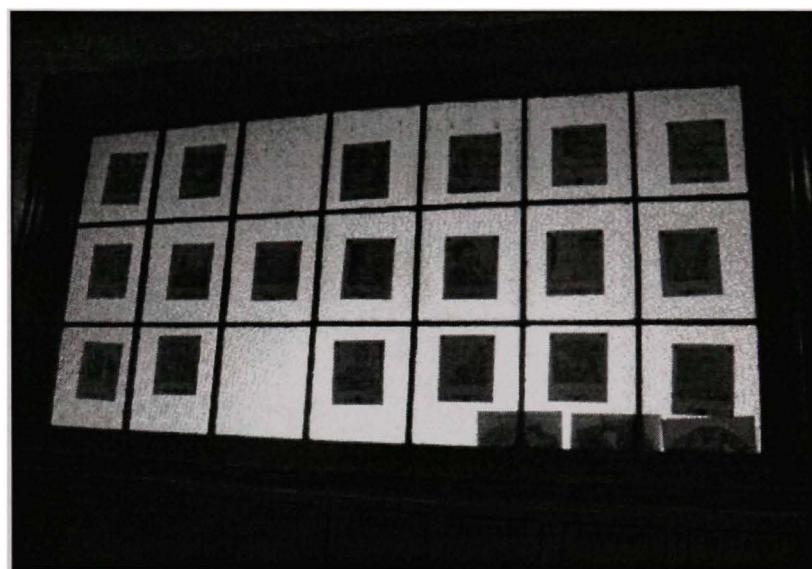
Figure 3.32 *Petits carreaux de verre traditionnel en partie supérieure des cloisons.*

Le verre de sécurité est en général présent dans tous les oculus des blocs portes et dans certains châssis vitrés. Cependant, du verre traditionnel se retrouve souvent utilisé pour des châssis vitrés de grandes dimensions et en partie supérieure de cloisons séparant les classes et le corridor (*Voir Figure 3.32 et Figure 3.33*). Ces zones sont pourtant assez fréquentées dans l'usage normal du bâtiment.

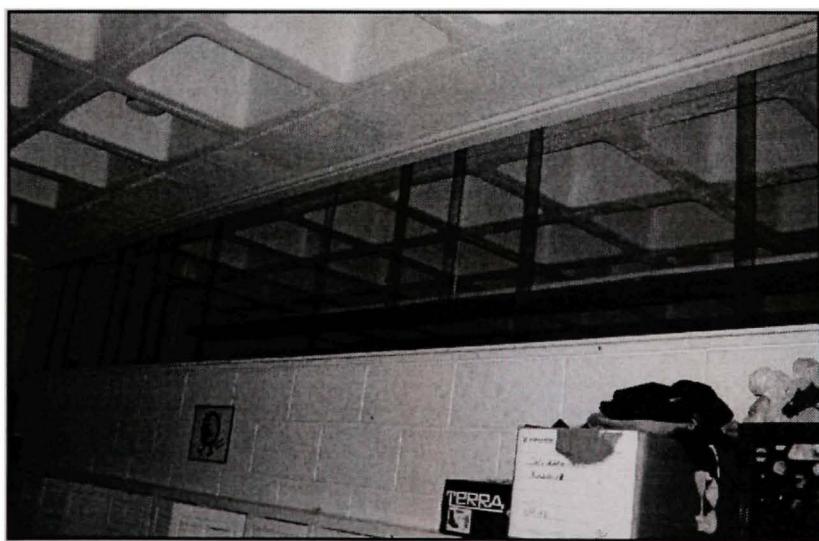
Figure 3.33 *Vitres en verre traditionnel en partie supérieure des cloisons.*

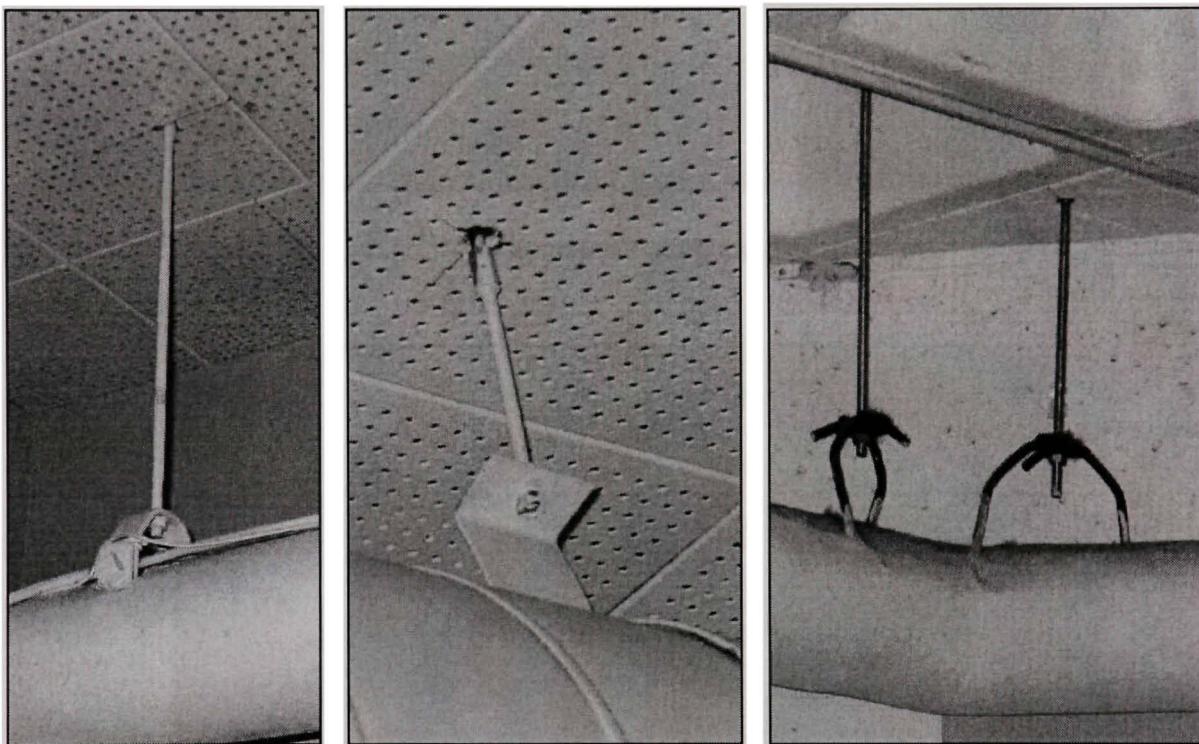
Figure 3.34 Systèmes d'ancrage de la tuyauterie.

Dans tous les types d'écoles, la tuyauterie est présente en partie supérieure des corridors et de quelques salles, parfois cachée par le faux-plafond. Elle est ancrée avec des tiges métalliques verticales et différents systèmes d'attaches (*Voir Figure 3.34*). Bien sûr, ces conduits sont le plus nombreux dans les salles de chaufferie (*Voir Figure 3.35*). Dans les écoles les plus récentes, de Type 4 et 5, des conduits d'aération ou de ventilation viennent compléter le réseau (*Voir Figure 3.36*).

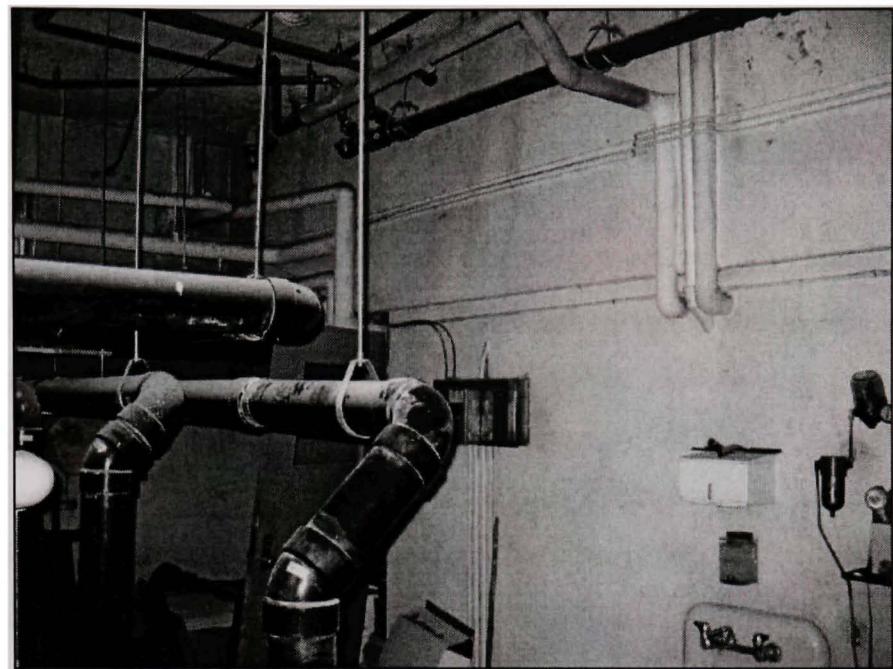
Figure 3.35 Tuyauterie dans une chaufferie.

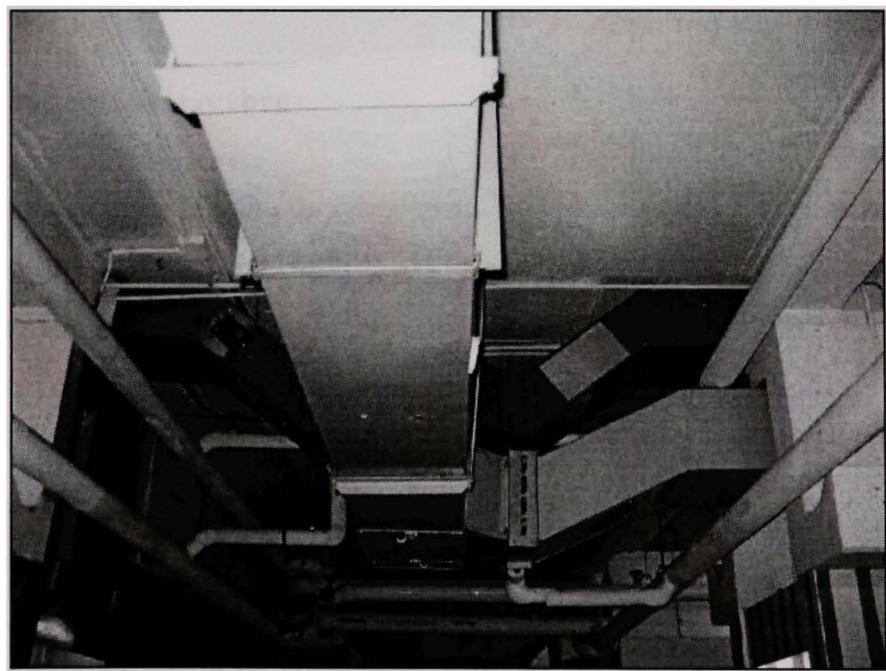
Figure 3.36 Conduits d'aération d'un corridor d'une école polyvalente.

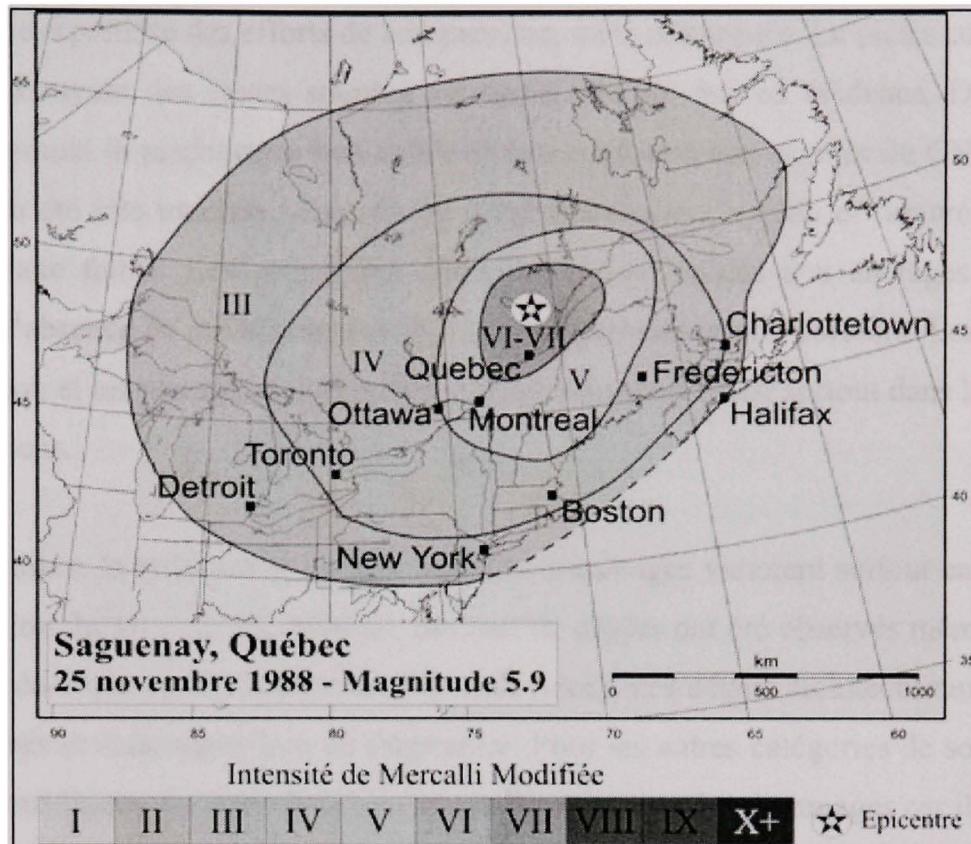
Figure 4.1 Épicentre et courbes isoséistes du séisme du Saguenay.
(Cajka et Drysdale, 1996)

Le séisme du Saguenay a eu lieu le 25 novembre 1988 à 18h46 heure locale. Un tremblement précurseur d'une magnitude de 4,7 avait eu lieu le 23 novembre 1988 à 04h11 et des répliques sismiques ont eu lieu dans un carré de 35 km Nord-Sud et Est-Ouest (RNCAN, 2008). La localisation exacte se situe à une latitude de 48,12° Nord, une longitude de 71,18° Ouest et une profondeur du foyer de 29 km dans le bouclier Canadien (*Voir Figure 4.1*). Les mesures du séisme ont déterminé une magnitude m_b de 5,9 (RNCAN, 2008) ou de 6,0 (Paultre et al., 1993), M_S de 5,8 et M_W de 5,9. Heureusement, aucune perte de vie humaine n'a été déplorée à la suite de ce séisme.

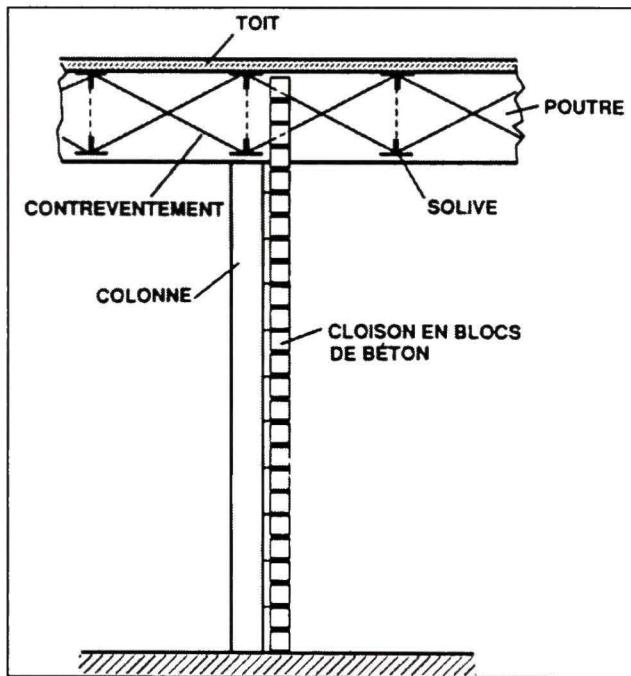
Figure 4.2 *Prolongement jusque sous le toit de la cloison en blocs sans ancrage.*
(Allen et al., 1989)

protection contre les incendies, les cloisons de blocs de béton ont tendance à être prolonger jusque sous les toits, mais sans ancrage à la charpente d'acier du toit (*Voir Figure 4.2*). Les éléments en acier sont donc très proches de certains blocs et les traversent dans certains cas. À cause du mouvement différentiel, les éléments et les blocs de béton s'entrechoquent provoquant l'effondrement de blocs.

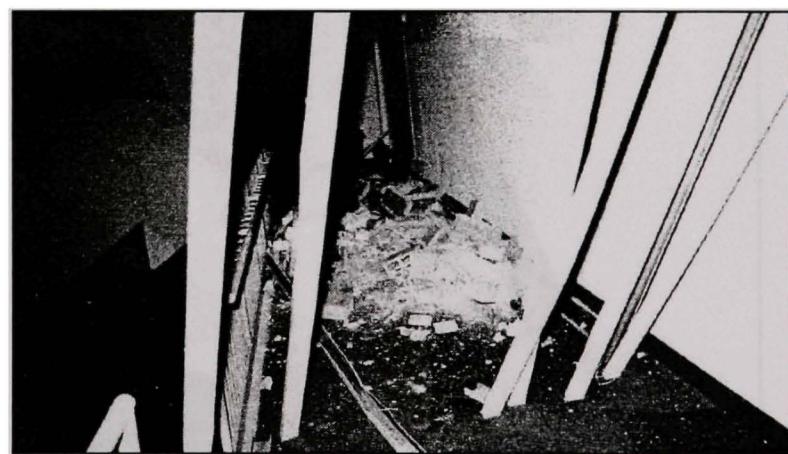
Figure 4.4 *Débris dus aux chutes de blocs de béton dans la nouvelle aile de l'école polyvalente Dominique Racine.*

- **Chicoutimi** (Tinawi, Mitchell et Law, 1989) et (Tinawi et Mitchell, 1990) : La nouvelle aile de l'école polyvalente Dominique Racine construite après 1974 a un système structural composé de cadres en acier avec des murs de remplissage non renforcés. Des blocs de béton empilés verticalement et sans aucune connexion à la structure principale ont cédé sur une longueur de plus de 5 m dans la zone de la piscine (*Voir Figure 4.3 et Figure 4.4*).

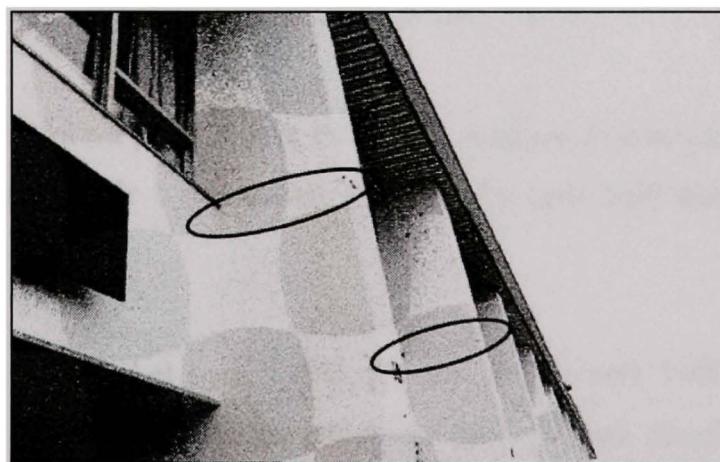
Figure 4.5 Fissures horizontales dans les colonnes extérieures de l'ancienne aile de l'école polyvalente de La Baie.
(Tinawi, Mitchell et Law, 1989)

- **Ville de La Baie** (Tinawi, Mitchell et Law, 1989) et (Tinawi et Mitchell, 1990) : L'école polyvalente de la Baie accueille 1 500 élèves. Sa structure originale de 1963 est en cadre de béton armé sur un ou deux étages. Des fissures ont eu lieu dans tous les poteaux extérieurs au niveau du 2^{ème} étage à l'endroit des joints de construction des poteaux, dans un plan horizontal au niveau des poutres de rives (*Voir Figure 4.5*).

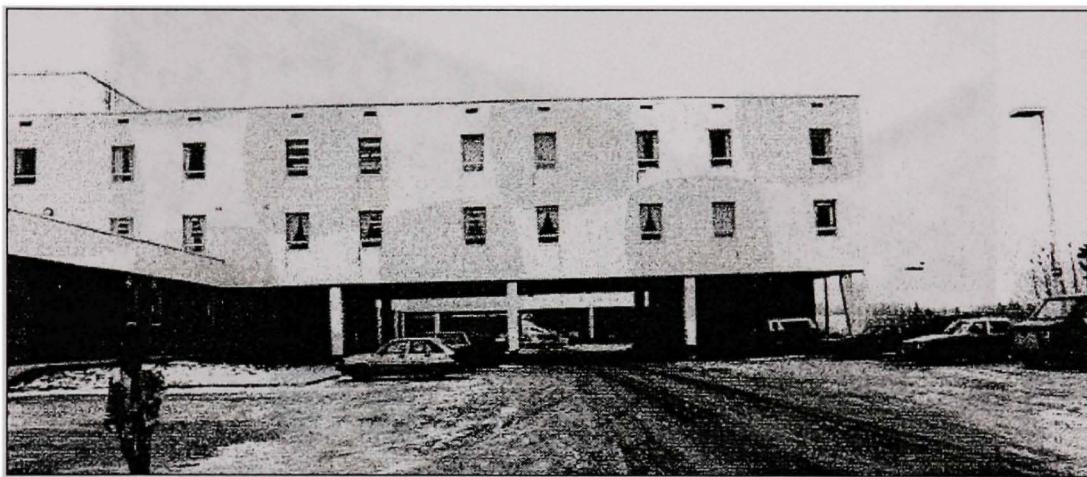
Figure 4.6 *Une des nouvelles ailes de l'école polyvalente de La Baie.*

En 1970, des ailes ont été ajoutées sur la partie à un étage (*Voir Figure 4.6*). Ces extensions perpendiculaires à l'ancien bâtiment sont sur colonnes pour créer un stationnement au rez-de-chaussée. Cet étage souple a causé un mouvement différentiel de 25 mm entre l'ancienne et la nouvelle aile. Les classes et les corridors situés dans ces ailes ont subi des fissurations importantes dans la maçonnerie non armée. Dans le gymnase de 10 m de haut, trois rangées supérieures de blocs de béton sont tombées de même que deux rangées dans l'auditorium du 2^{ème} étage. Dans l'auditorium, des tuiles de plafond, supportées par des sections en T inversé et suspendues seulement par des supports verticaux ont chuté.

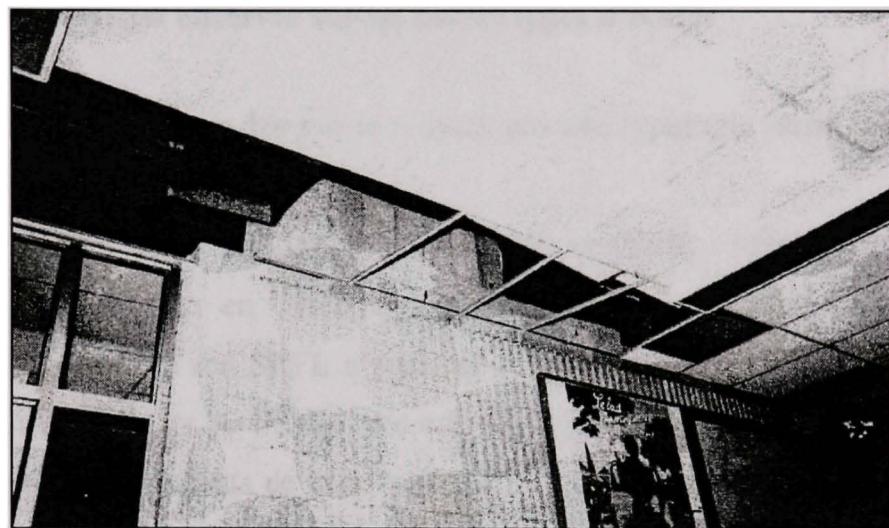
Figure 4.7 *Blocs de béton endommagés dans un corridor de l'école polyvalente Dominique Racine à Chicoutimi.*
(Tinawi, Mitchell et Law, 1989)

dans les classes, les corridors (*Voir Figure 4.7*) et les escaliers étaient fissurés et de manière plus importante dans la direction la plus faible de l'aile principale. D'autres dommages liés aux murs de maçonnerie non renforcée ont été observés : chute de blocs depuis la partie supérieure des murs à travers les tuiles du plafond. L'école a enregistré un déplacement résiduel de 12 mm dans un joint d'expansion entre deux ailes. Le coût total de réparation pour cette école est d'environ \$1 000 000.

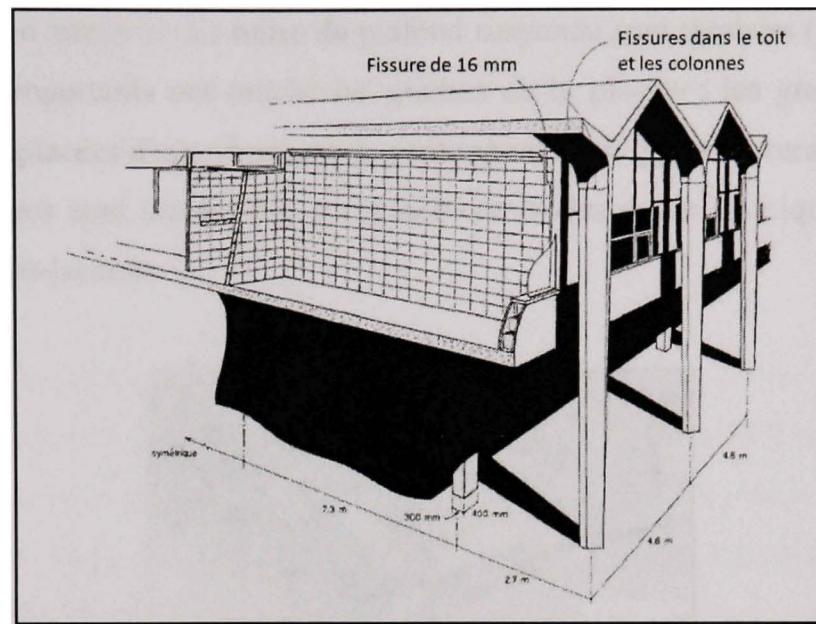
Figure 4.8 Système structural de l'école Georges Vanier.
(Tinawi, Mitchell et Law, 1989)

- **Ville de La Baie** (Tinawi, Mitchell et Law, 1989) et (EERI, 1989b) : L'école primaire Georges Vanier, construite en 1962, a deux étages et 14 classes. Elle est construite entièrement en béton mais son SRFL n'a pas de correspondance dans les quinze typologies retenues dans le CNRC et le FEMA. Le toit en forme de voile plissé est supporté par plusieurs poteaux, indépendants de ceux supportant la dalle de plancher. L'espace ouvert au rez-de-chaussée crée un étage faible et les murs de maçonnerie aux extrémités de la structure augmentent la rigidité de la structure.

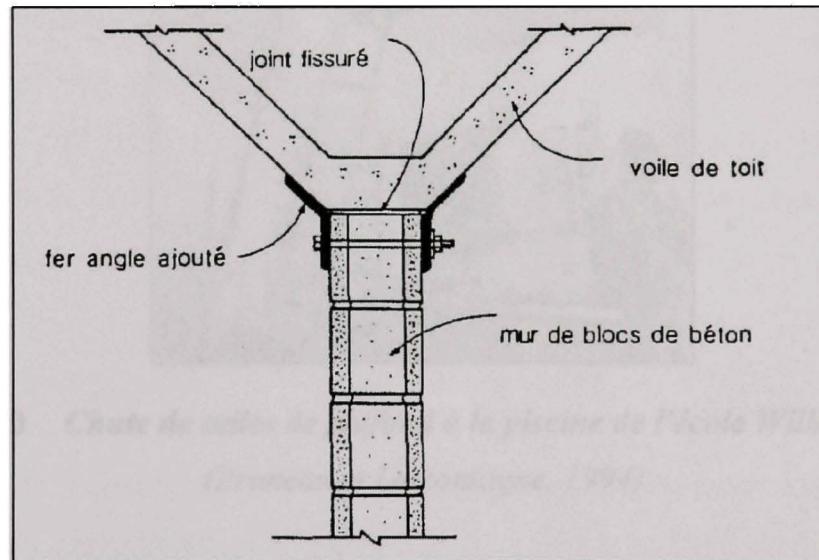
Figure 4.9 Détail de l'appui latéral pour le mur de séparation.
(Tinawi, Mitchell et Law, 1989)

Des dommages importants ont eu lieu à cause d'un déplacement différentiel entre le plancher et le toit. Ce déplacement était à son maximum au centre de la structure (à mi-chemin entre les murs de maçonnerie des extrémités). De plus, la direction du séisme était la direction faible du SRFL de la structure, augmentant ainsi les dommages. De très nombreuses fissures sont apparues au niveau du toit (*Voir Figure 4.8*), autour des poteaux supportant ce dernier et même dans les poteaux juste en-dessous du toit. À l'intérieur, la structure a montré de nombreuses fissures dans des murs de maçonnerie non renforcée. Les travaux de réparation et de renforcement (*Voir Figure 4.9*) ont couté \$420 000.

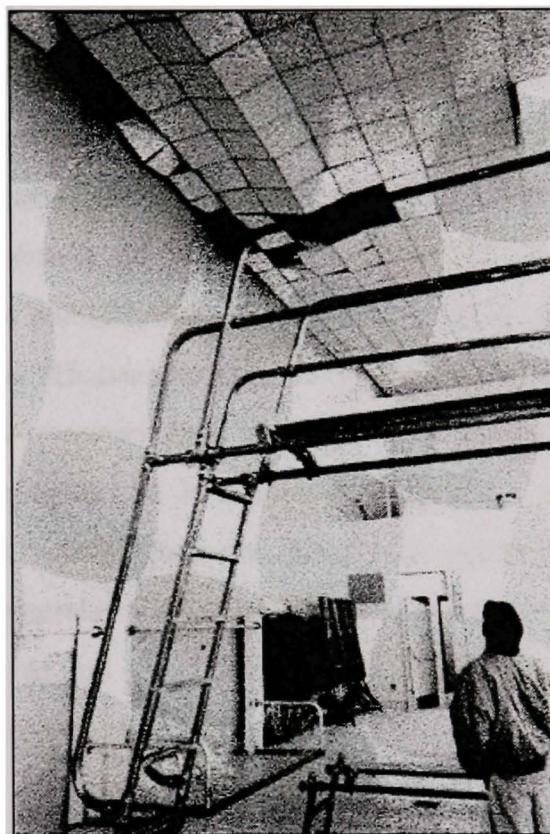
Figure 4.10 Chute de tuiles de plafond à la piscine de l'école Wilbrod Bhérer.
(Bruneau et Lamontagne, 1994)

en maçonnerie non armée et des tuiles du plafond suspendu sont tombées (*Voir Figure 4.10*). Des dommages importants ont touché les gradins de la piscine : les grandes colonnes de soutien ont été déplacées d'une vingtaine de centimètres. Son type structural n'est pas précisé mais les dommages sont surtout dus à l'amplification des ondes sismiques par les dépôts alluvionnaires sous-jacents.

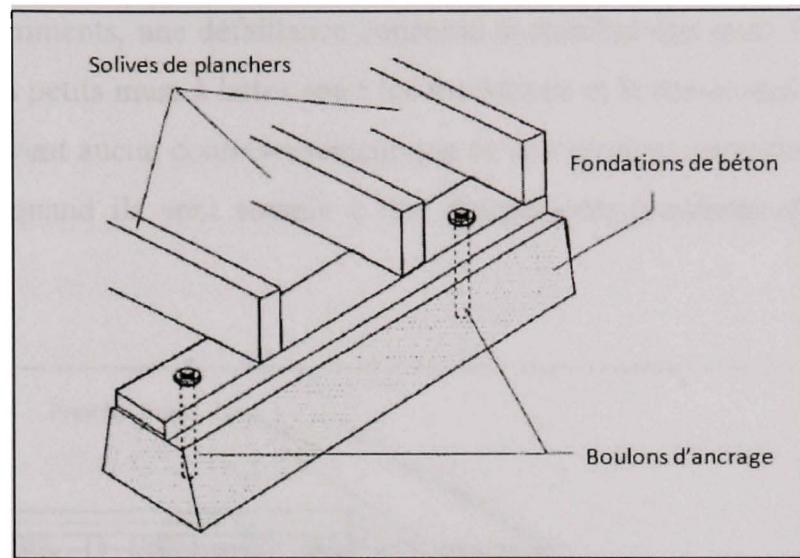
Figure 5.1 *Ancrage des structures en bois aux fondations avec des boulons d'acier traversant la lisse d'assise.*
(Filiatralt et Stidea, 1995)

L'absence d'ancrage entre la superstructure et les fondations est la cause la plus courante de dommage structural. S'ils ne sont pas ancrées correctement, les bâtiments peuvent même glisser hors de leurs fondations, entraînant des dommages importants en particulier aux réseaux électriques, à la plomberie, aux fondations, aux planchers, aux murs, aux fenêtres et au contenu du bâtiment (Filiatrault et Stidea, 1995). La remise en état après de tels dommages se fait en soulevant le bâtiment, en le replaçant et en réparant les dommages, et représente un processus très couteux. De nombreuses municipalités demandent de boulonner les charpentes en bois à leurs fondations (*Voir Figure 5.1 et Figure 5.2*).

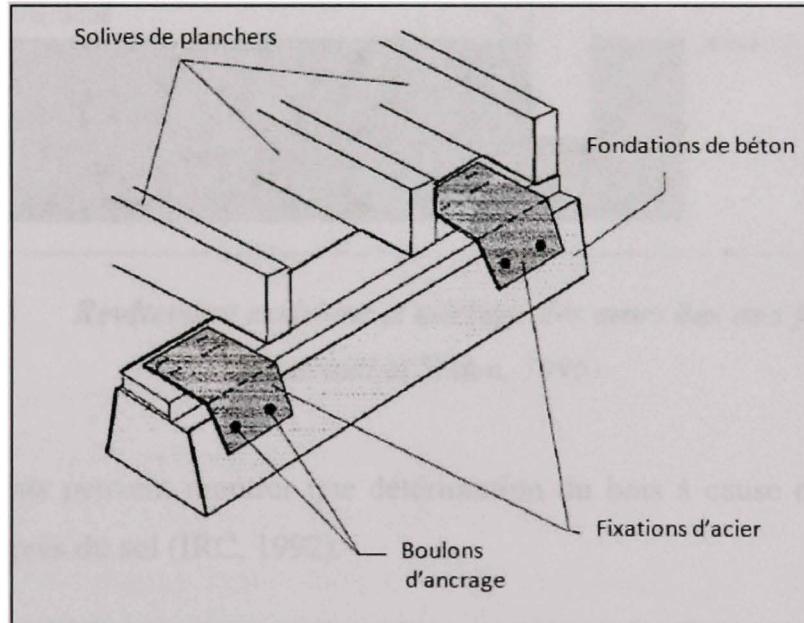
Figure 5.2 *Ancrage des structures en bois aux fondations avec des fixations d'acier.*
(Filiatralt et Stidea, 1995)

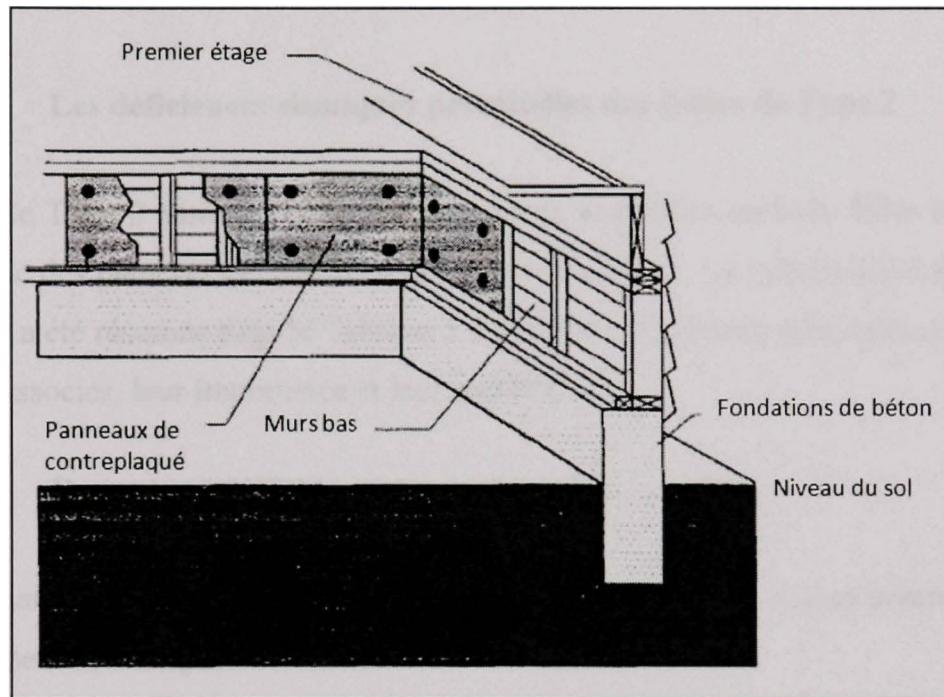
Figure 5.3 Revêtement extérieur et ancrage des murs bas aux fondations.
(Filiatrault et Stidea, 1995)

Dans les vieux bâtiments, une défaillance concerne la stabilité des murs bas (cripple walls). Ces murs sont des petits murs à lattes entre les fondations et le rez-de-chaussée (*Voir Figure 5.3*). Ils n'ont souvent aucun contreventement que ce soit en plan ou hors du plan et peuvent ainsi s'effondrer quand ils sont soumis à des chargements horizontaux (ATC et FEMA, 2002a).

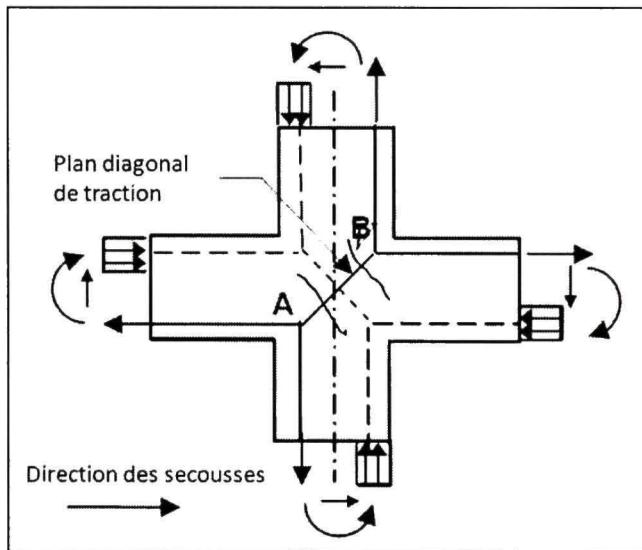
Figure 5.4 Fissures d'un joint lors d'un séisme, perpendiculaires au plan diagonal de traction.

Les joints poutres colonnes sont une grande préoccupation pour les déficiences sismiques. Ils représentent la zone cruciale dans une ossature en béton résistant aux moments pour le transfert efficace des charges entre les éléments (poutres et colonnes) de la structure. Une conception et des détails non sécuritaires dans la région du joint gouvernent la structure entière (*Voir Figure 5.4*), même si les autres éléments structuraux sont conformes aux exigences de conception (Uma et Prasad, 2004). La condition primordiale de conception est que le joint doit être plus résistant que les éléments adjacents. Leur comportement est ensuite contrôlé par l'adhérence et le mécanisme de rupture au cisaillement, qui sont des sources faibles de dissipation d'énergie. Le critère de performance pour les joints sous action sismique peut être résumé par :

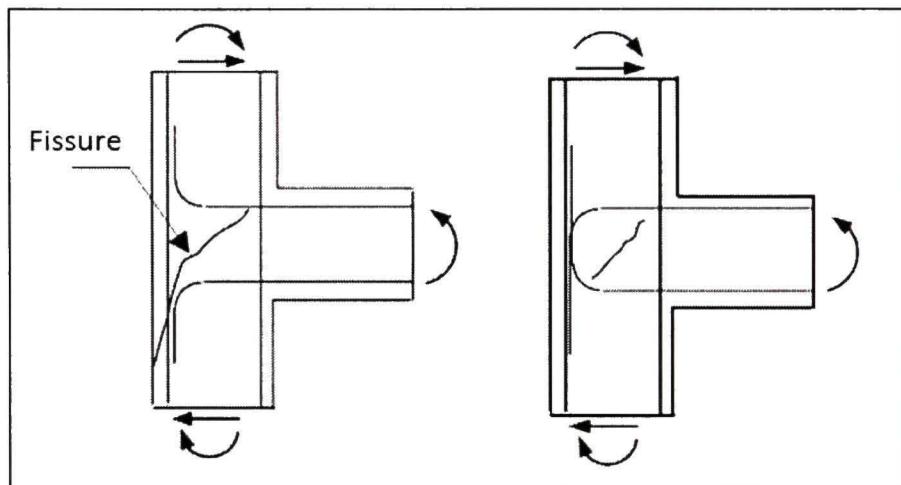
Figure 5.5 Fissures d'un joint avec deux degrés de détails.
(Uma et Prasad, 2004)

Afin d'obtenir une réponse ductile des structures en béton armé durant un séisme sévère, des détails judicieux dans le renforcement sont aussi d'une grande importance (Voir Figure 5.5). Un

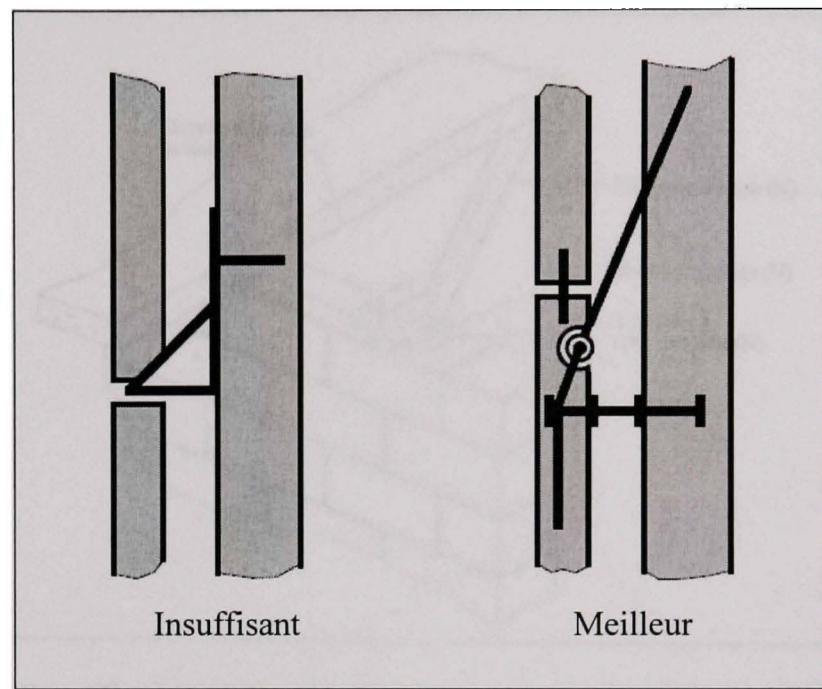
Figure 5.6 *Ancrage des éléments de façade pour les forces horizontales.*
(Bachmann, 2002)
