MÉMOIRE PRÉSENTÉ À
L'ÉCOLE DE TECHNOLOGIE SUPÉRIEURE

COMME EXIGENCE PARTIELLE
À L'OBTENTION DE LA
MAÎTRISE EN GÉNIE DE LA CONSTRUCTION

ÉTUDE DU COMPORTEMENT SISMIQUE
DES ÉCOLES TYPIQUES DU QUÉBEC

Keywords : seismic vulnerability, existing buildings, Quebec schools, structural types, observed damages, seismic deficiencies, dynamic analyses.

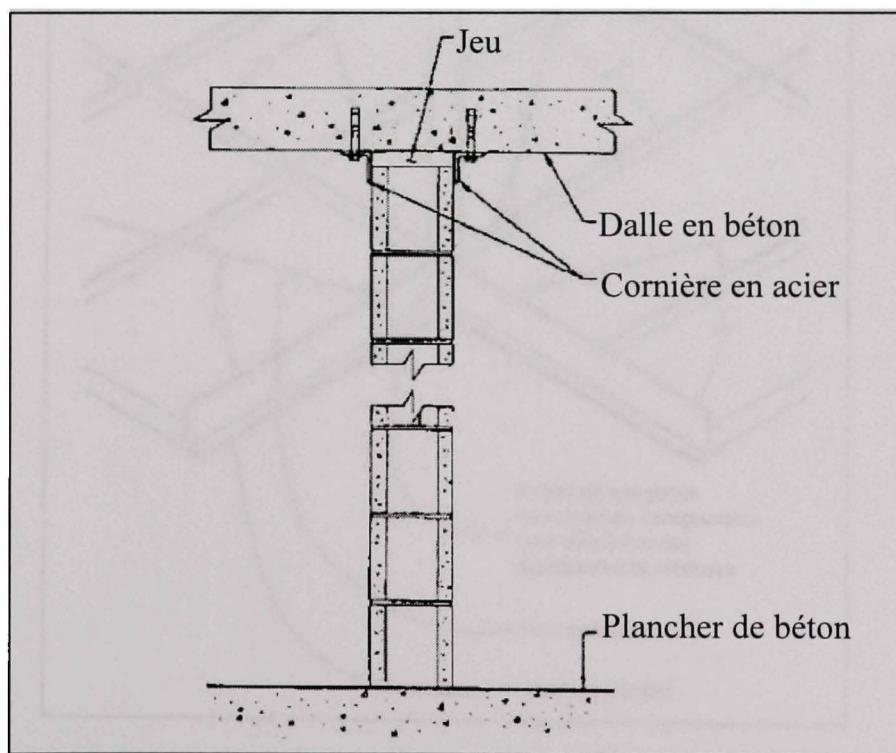
Figure 5.7 *Contreventement d'une cloison en maçonnerie avec des cornières.*
(TPSGC, 1995)

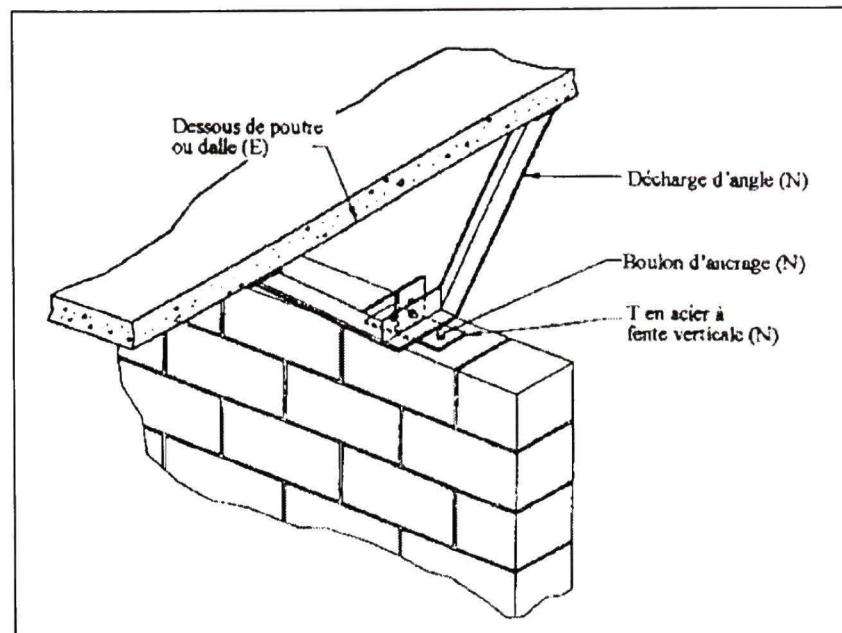
Figure 5.8 *Contreventement d'une cloison avec des décharges d'angle.*
(TPSGC, 1995)

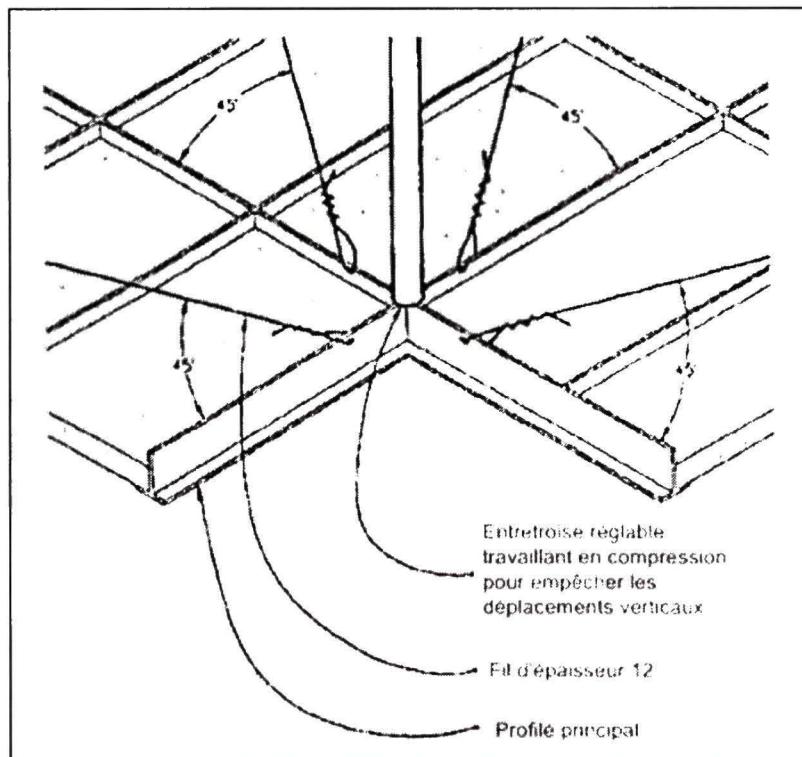
Figure 5.9 *Contreventement latéral d'un faux-plafond suspendu.*
(TPSGC, 1995)

Éléments	Déficiences sismiques	Dommages	Importance			Incidence
			1	2	3	
Faux-Plafonds suspendus	Contreventement latéral insuffisant des faux-plafonds suspendus, non conforme aux dernières recommandations : des diagonales dans quatre directions et une entretoise travaillant en compression (Voir Figure 5.9). Continuité d'un faux-plafond suspendu sur un joint sismique.	Chute de tuiles	X			Sécuritaire
Vitrage	Absence de verre de sécurité. Absence d'un dégagement périphérique adéquat sur le pourtour des vitres.	Séparation des rails		X		Sécuritaire
		Fissuration	X			Non structurale
		Éclatement	X			Non structurale
		Gêne pour l'évacuation	X			Sécuritaire

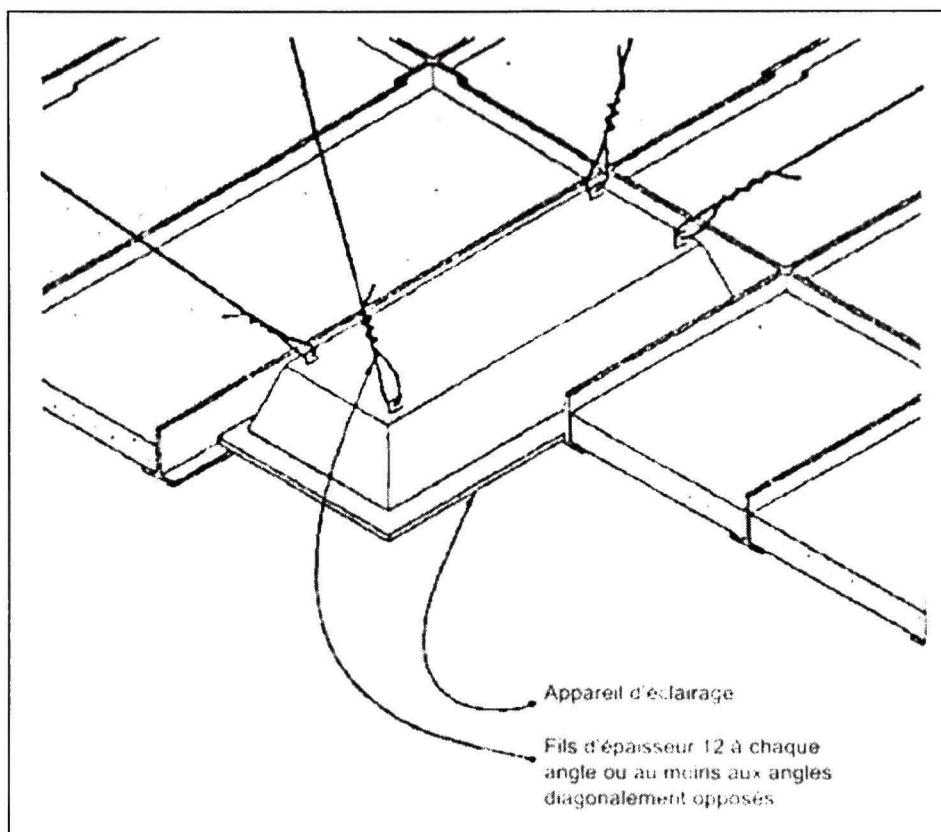
Figure 5.10 Tiges de sûreté pour luminaires suspendus.
(TPSGC, 1995)

Éléments	Déficiences sismiques	Dommages	Importance			Incidence
			1	2	3	
Luminaires	Contreventement latéral insuffisant des luminaires suspendus ou encastrés (<i>Voir Figure 5.10</i>), non conforme aux dernières recommandations.	Collision	X			Non structurale
	Espacement faible entre les luminaires suspendus et les autres éléments (murs adjacents, etc.).	Chute du luminaire	X			Sécuritaire
		Dysfonctionnement des luminaires pour l'évacuation	X			Fonctionnelle
Conduits et tuyauterie	Entretoises de contreventement latéral et longitudinal, rigides ou sous formes de câble, non conforme aux dernières recommandations (<i>Voir Figure 5.11</i>).	Fuite	X			Non structurale
		Chocs avec les éléments adjacents	X			Non structurale
	Continuité d'un conduit ou d'une tuyauterie sur un joint sismique.	Rupture	X			Sécuritaire
		Inondation (réseau d'eau)		X		Fonctionnelle
	Incendie (réseau de gaz)			X		Fonctionnelle

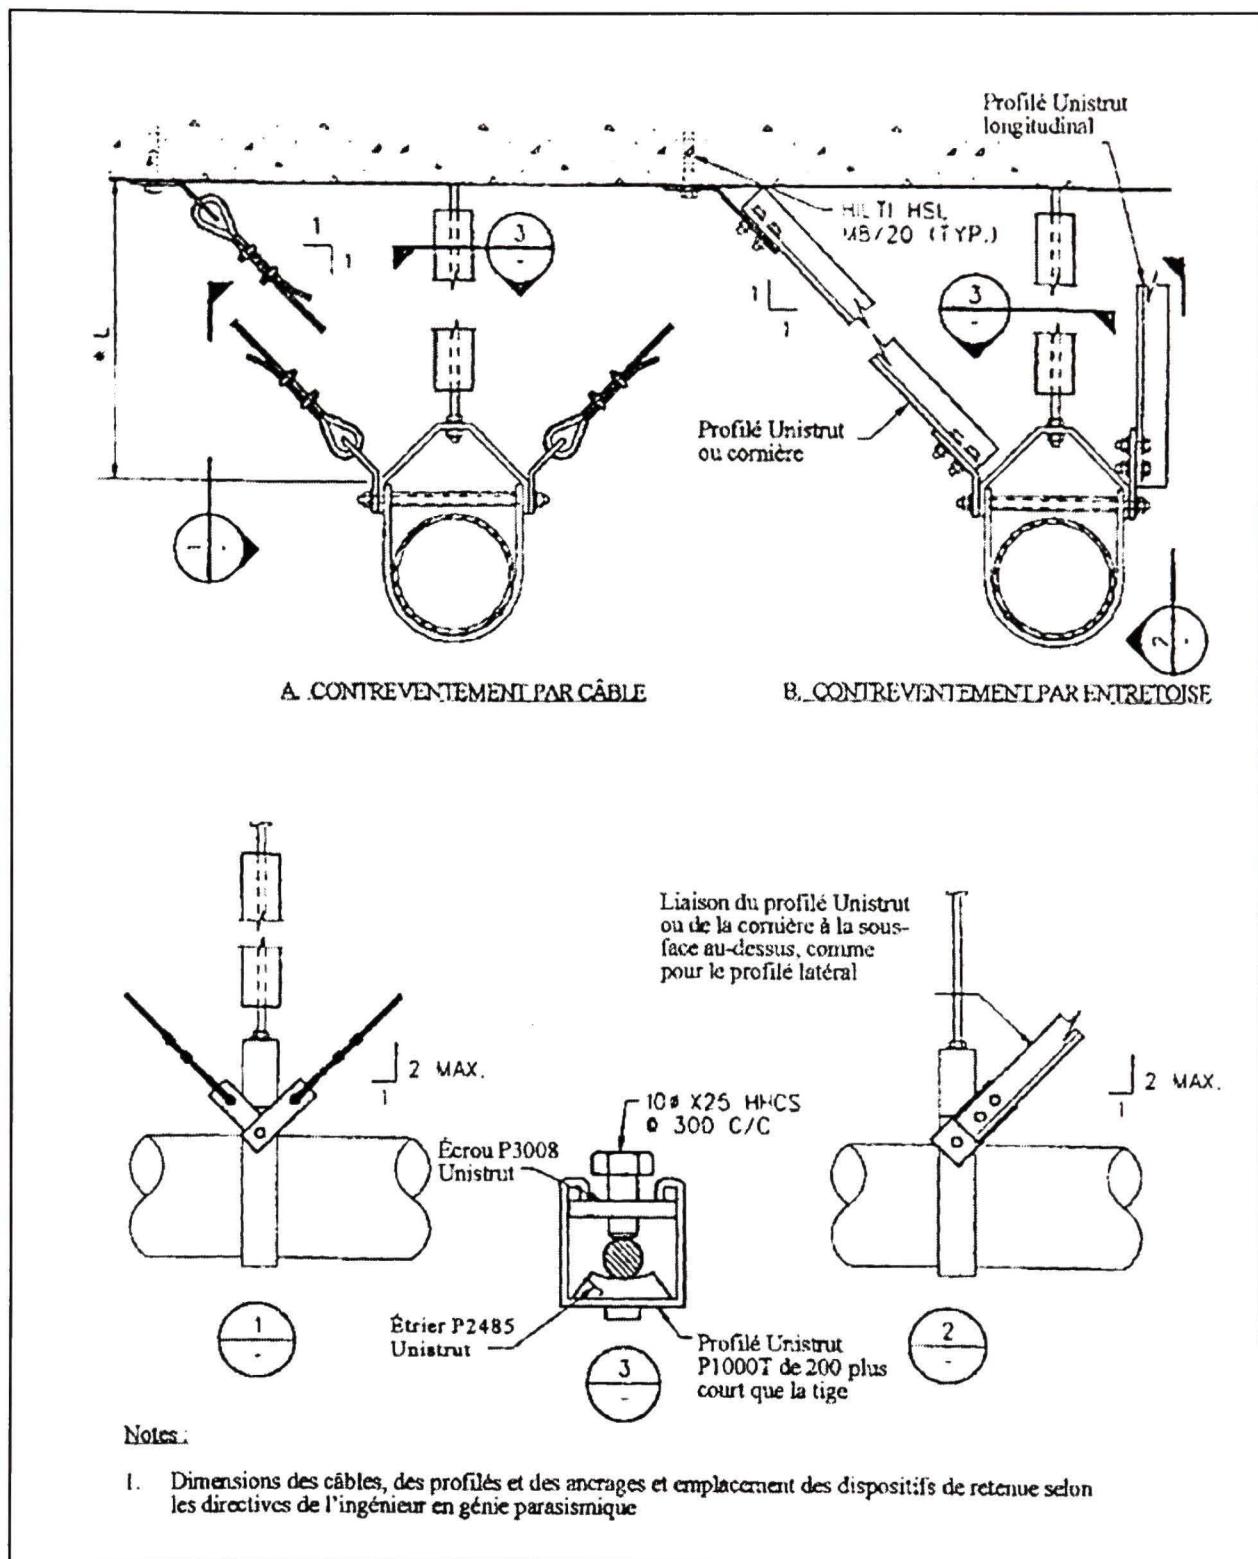
Figure 5.11 *Contreventement latéral de la tuyauterie.*

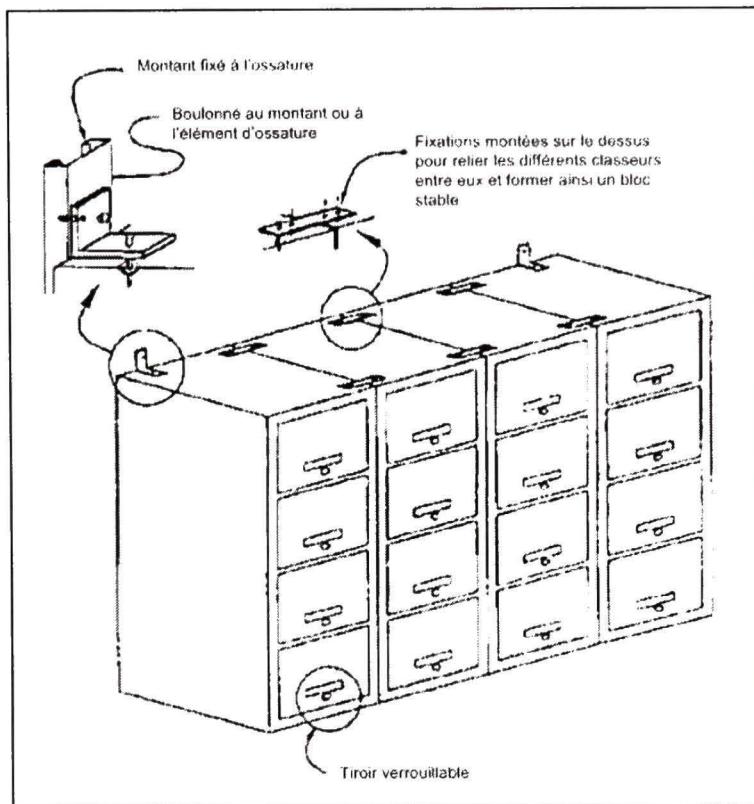
Figure 5.12 Fixations des classeurs hauts.
(TPSGC, 1995)

Éléments	Déficiences sismiques	Dommages	Importance			Incidence
			1	2	3	
Casiers et rayonnages	<p>Absence de retenue des éléments rangés dans les casiers et les rayonnages.</p> <p>Absence d'ancrage aux murs adjacents ou aux planchers (<i>Voir Figure 5.12 et Figure 5.13</i>).</p> <p>Capacité portante insuffisante du mur ou du plancher de l'ancrage.</p>	<p>Chute d'éléments</p> <p></p> <p>Basculement</p>	X			Sécuritaire

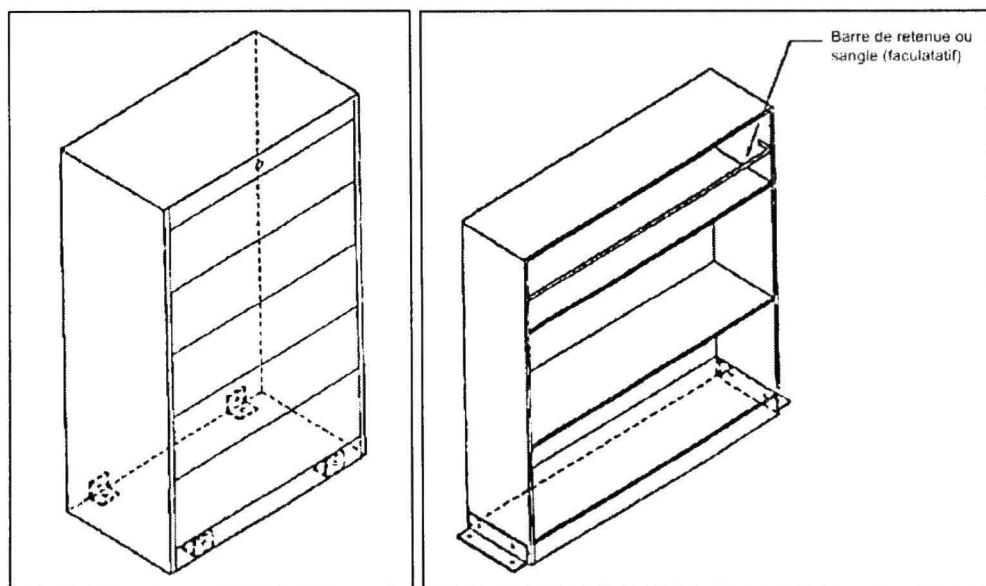
Figure 5.13 Dispositif de retenue parasismique pour classeur et rayonnage.
(TPSGC, 1995)

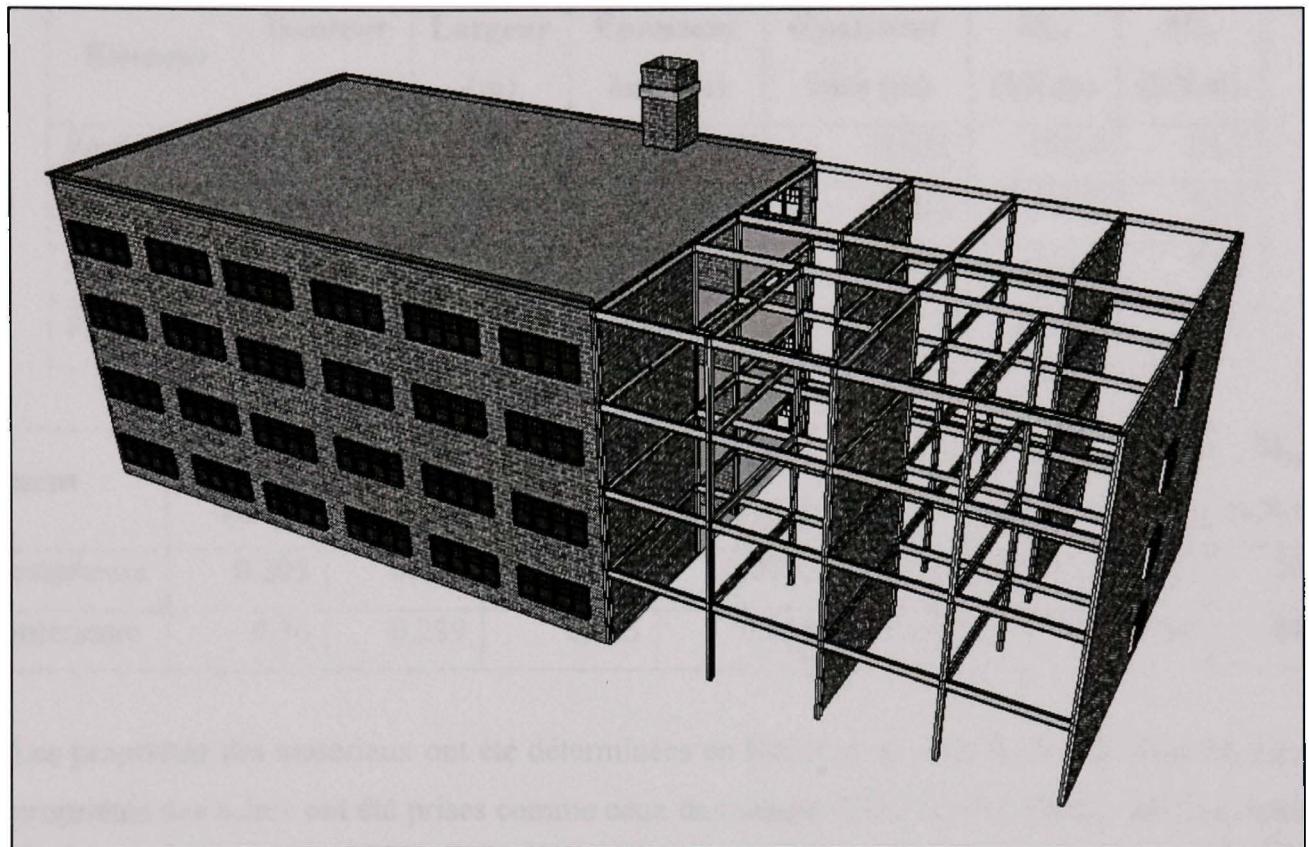
Les dimensions du bâtiment sont 65,8 m (longueur) x 19,39 m (largeur) x 11,5 m (hauteur) avec trois niveaux et un agencement presque régulier sur tout le bâtiment. La Figure 6.1 montre le système structural composé de quatre cadres en acier résistant aux moments dans la direction longitudinale et de remplissages de blocs de terracotta dans certains cadres intérieurs et dans les cadres extérieurs des deux extrémités de la direction transversale. Pour

Figure 6.1 Bâtiment de l'école de Type 1 étudié.

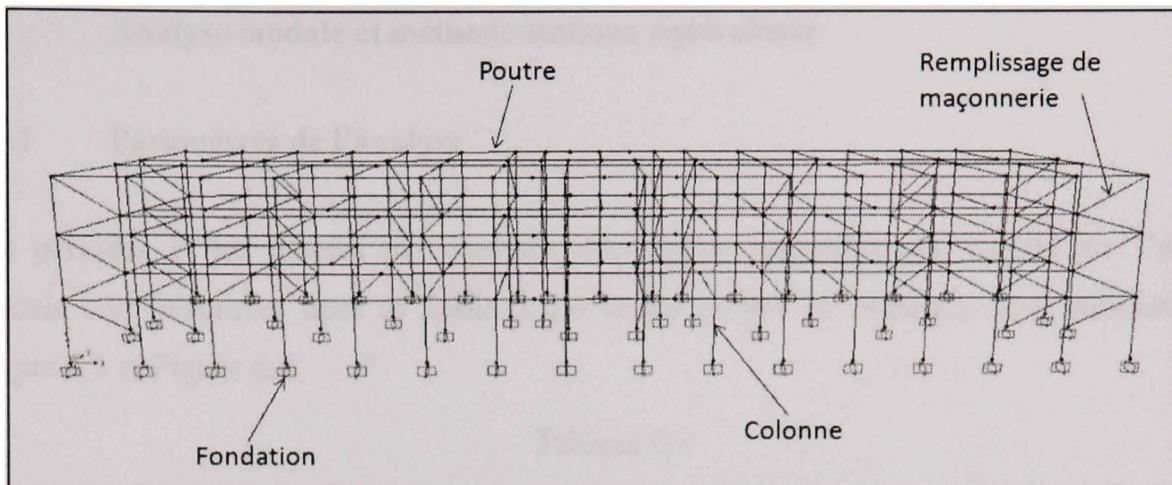
Le modèle du bâtiment sous SAP2000[©] est présenté à la Figure 6.2.

Figure 6.2 Modèle du bâtiment sous SAP2000©.

- Conditions d'appui aux sols : encastrements avec translations et rotations interdites dans toutes les directions.
- Dalles en béton : les dalles en béton ont une épaisseur de 10 cm à chaque étage et ont été modélisées par des diaphragmes rigides.

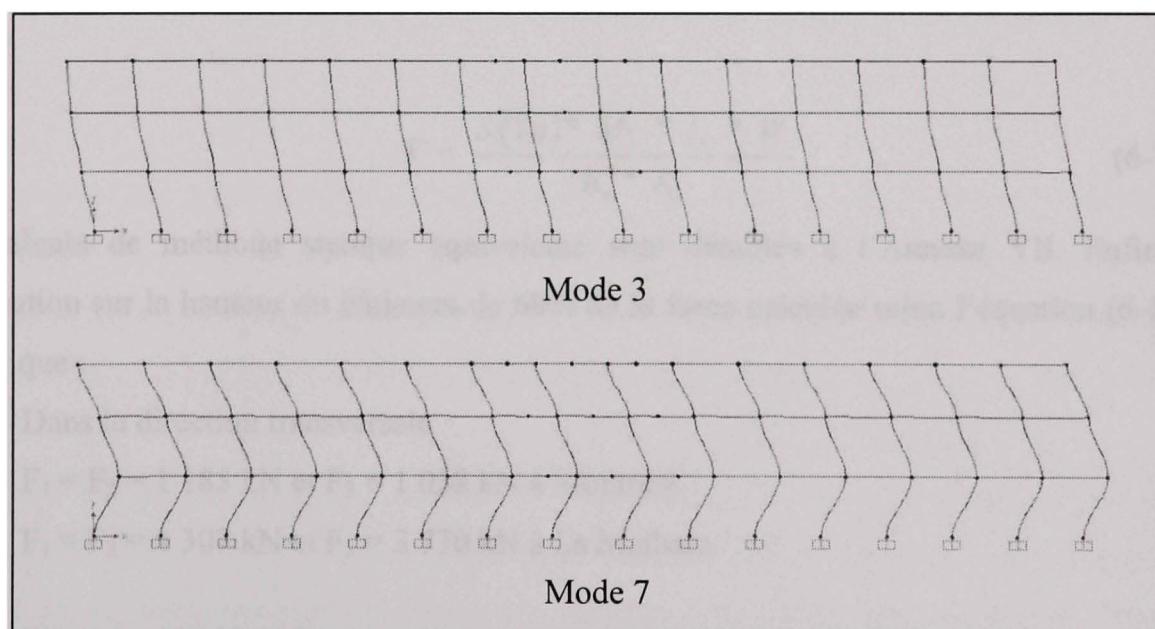
Les périodes et les masses participantes des modes prépondérants fournis par l'analyse modale sont résumées dans le Tableau 6.6 et les modes de vibration sont présentés à la Figure 6.3 et Figure 6.4.

Figure 6.3 Déformations des modes prépondérants selon UX.

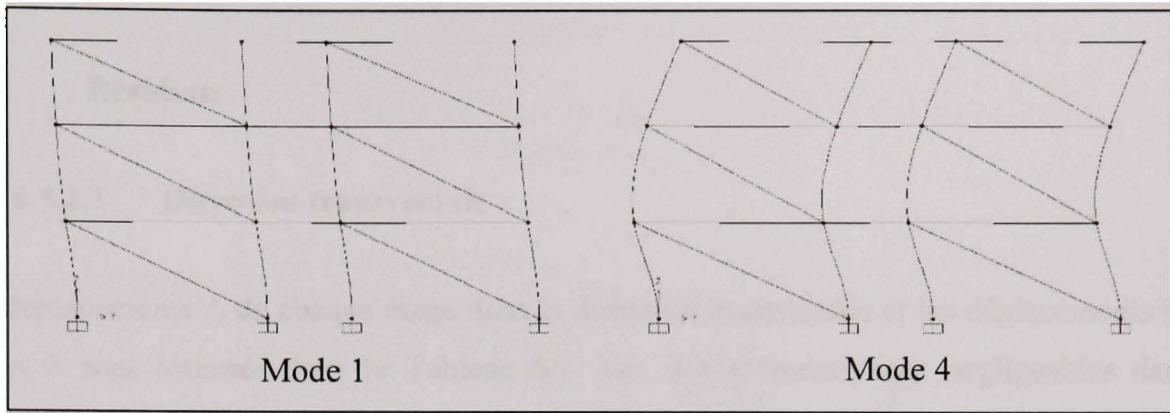
Figure 6.4 Déformations des modes prépondérants selon UY.

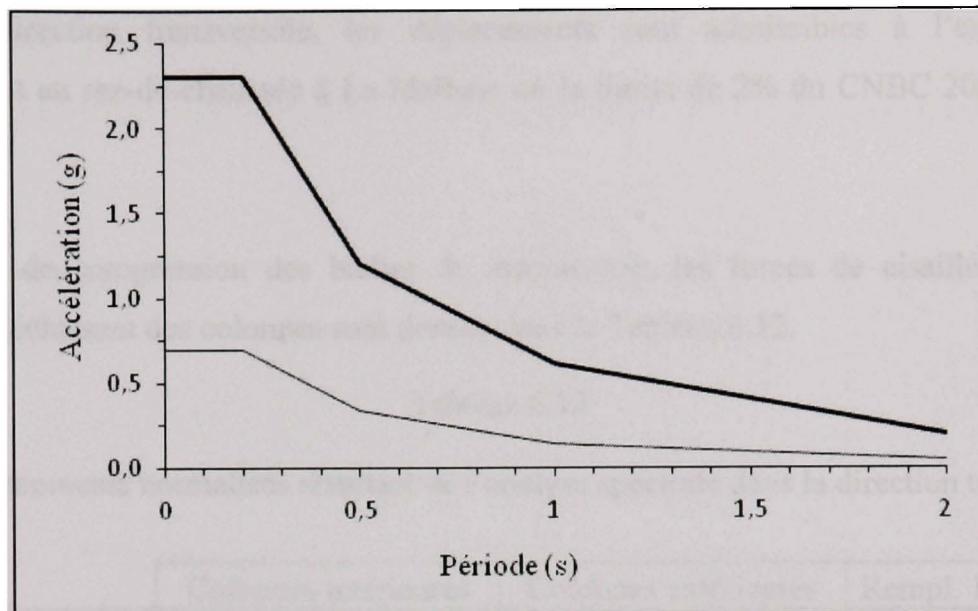
L'analyse spectrale multimodale est effectuée avec les spectres d'aléa uniforme fournis dans le CNBC 2005 pour un sol de classe C et une probabilité de dépassement de 2% en 50 ans (*Voir Figure 6.5*).

Figure 6.5 Spectre d'aléa uniforme de Montréal et de La Malbaie.
(CNRC, 2005)

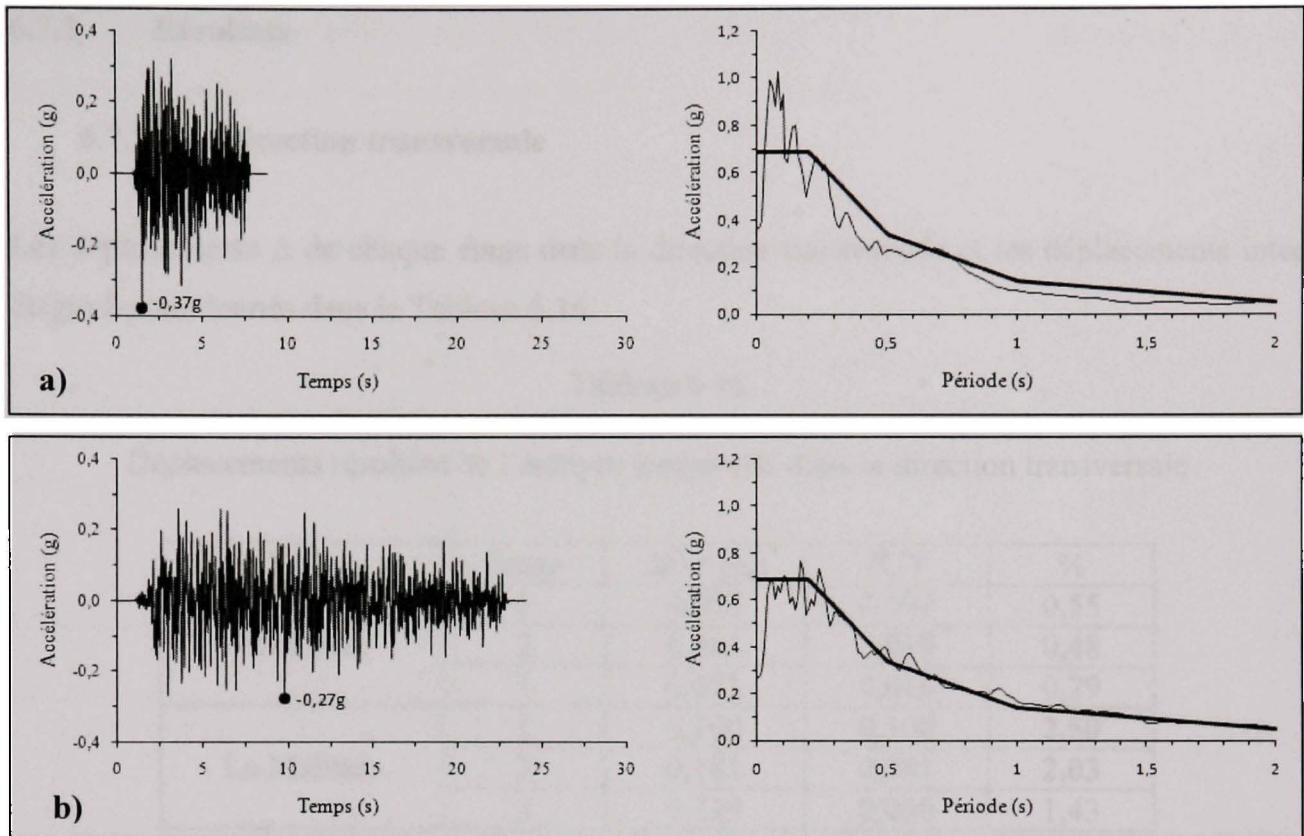
caractéristiques sont détaillées dans le Tableau 6.15. À Montréal (*Voir Figure 6.6*), deux cas de figures sont considérés : un séisme court de magnitude 6,0 à 30 km et un séisme long de magnitude 7,0 à 70 km. Dans la suite, les résultats les plus défavorables entre ces deux cas sont présentés. À La Malbaie (*Voir Figure 6.7*), un seul cas de figure est étudié pour le séisme court et le séisme long : un séisme de magnitude 7,0 à 20 km. Tous les accélérogrammes ont été calibrés avec un facteur de calibration qui multiplie chaque point de l'enregistrement pour que leur spectre d'accélération se rapproche le plus possible du spectre d'aléa uniforme du code. Il faut noter que les accélérogrammes de Montréal et de La Malbaie n'ont pas la même échelle pour l'accélération, en ordonnée sur la Figure 6.6 et la Figure 6.7.

Figure 6.6 Accélérogrammes synthétiques calibrés de Montréal et spectres d'accélération : a) M6 à 30 km, Essai #1; b) M7 à 70 km, Essai #1.

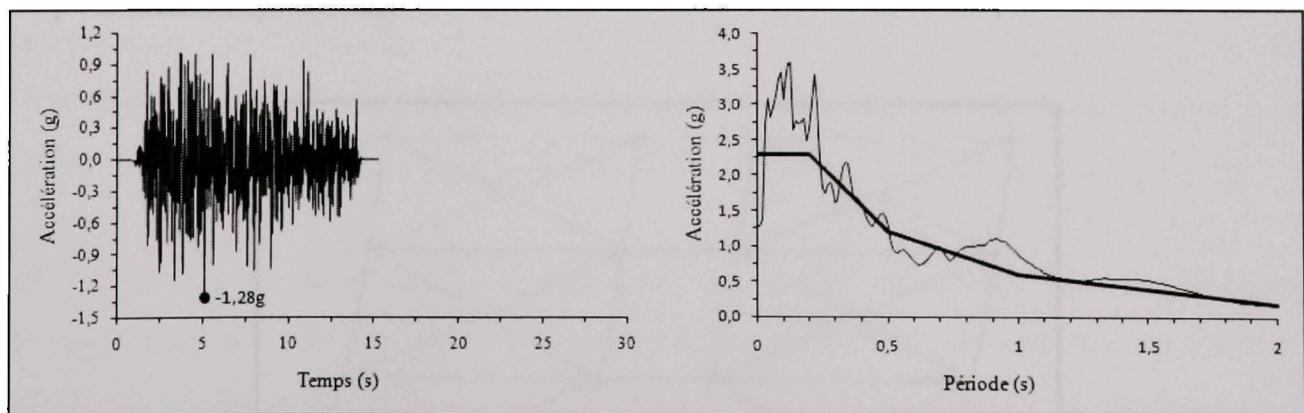
Figure 6.7 Accélérogramme synthétique calibrés de La Malbaie et spectre d'accélération : M7 à 20 km, Essai #1.

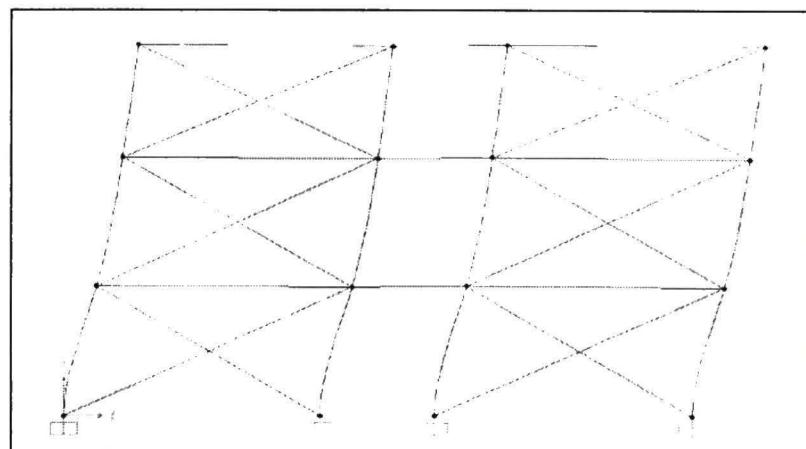
La limite de 2% pour les déplacements inter étages des écoles, fixée par le CNBC 2005 n'est pas respectée à La Malbaie aux étages inférieurs, ce qui confirme les résultats des analyses précédentes. Ces déplacements sont présentés à la Figure 6.8 avec un facteur d'échelle égal à 10 pour bien les apercevoir.

Figure 6.8 *Déplacements maximaux pour l'accélérogramme de La Malbaie dans la direction transversale.*

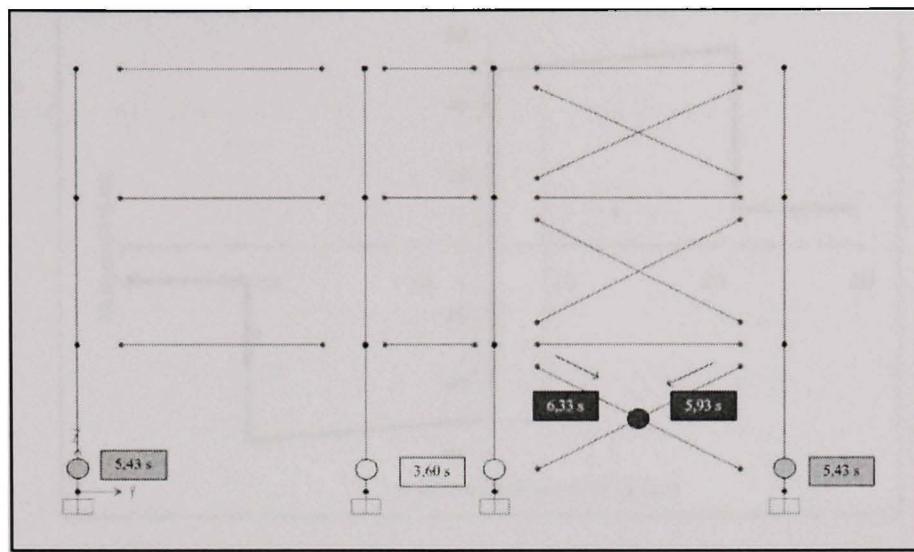
Plus précisément, la séquence d'apparition des rotules plastiques dans la direction transversale se fait selon la Figure 6.9. Les rotules se forment d'abord à la base des colonnes intérieures du rez-de-chaussée, puis à la base des colonnes extérieures du rez-de-chaussée et enfin successivement au centre de chaque diagonale de maçonnerie du rez-de-chaussée.

Figure 6.9 Séquence de plastification pour le séisme de La Malbaie dans la direction transversale.

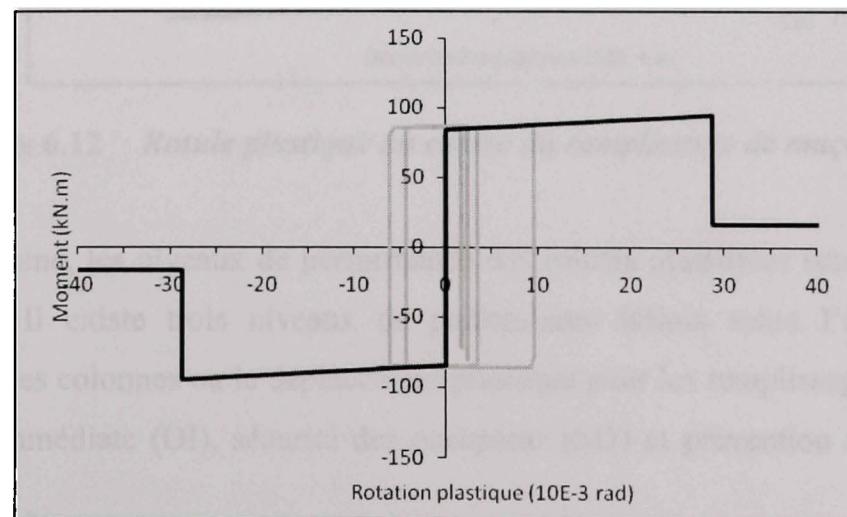
Les courbes de plastification de ces éléments sont présentées à la Figure 6.10 pour les colonnes intérieures, à la Figure 6.11 pour les colonnes extérieures et à la Figure 6.12 pour les remplissages de maçonnerie. Sur ces courbes contrainte-déformation, le comportement élastique n'est pas représenté, car dans SAP2000[©] les propriétés définissent seulement le comportement plastique des rotules.

Figure 6.10 Rotule plastique à la base d'une colonne intérieure.

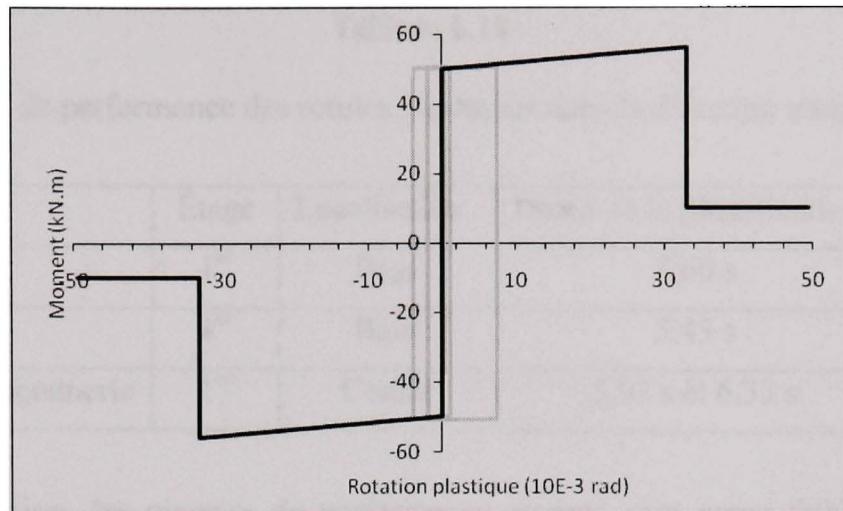
Figure 6.11 Rotule plastique à la base d'une colonne extérieure.

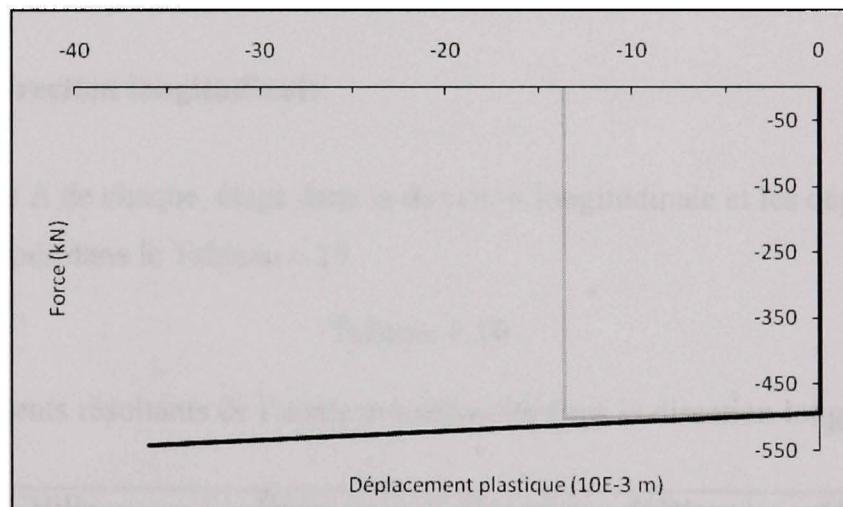
Figure 6.12 Rotule plastique au centre du remplissage de maçonnerie.

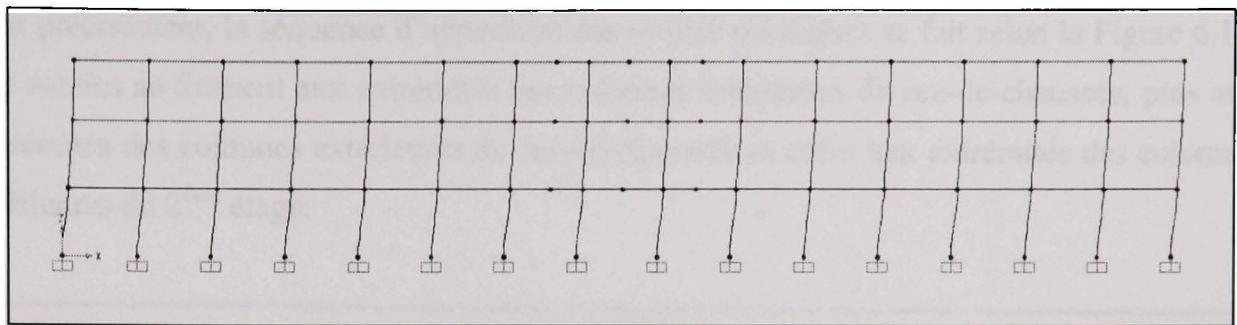
Les déplacements respectent bien la limite du CNBC 2005, confirmant les résultats de l'analyse linéaire précédente. Les déplacements maximaux de l'accélérogramme de La Malbaie sont présentés à la Figure 6.13 avec un facteur d'échelle égal à 10.

Figure 6.13 Déplacements maximaux pour l'accélérogramme de La Malbaie dans la direction longitudinale.

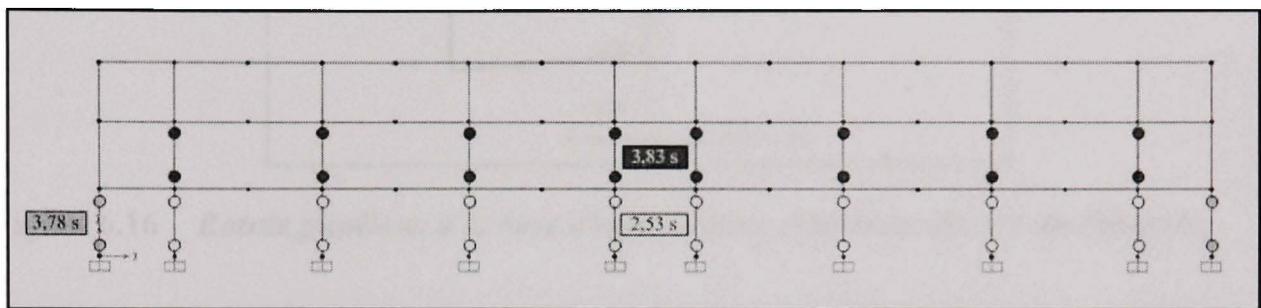
Plus précisément, la séquence d'apparition des rotules plastiques se fait selon la Figure 6.14. Les rotules se forment aux extrémités des colonnes intérieures du rez-de-chaussée, puis aux extrémités des colonnes extérieures du rez-de-chaussée et enfin aux extrémités des colonnes intérieures du 2^{ème} étage.

Figure 6.14 Séquence de plastification pour un séisme dans la direction longitudinale.

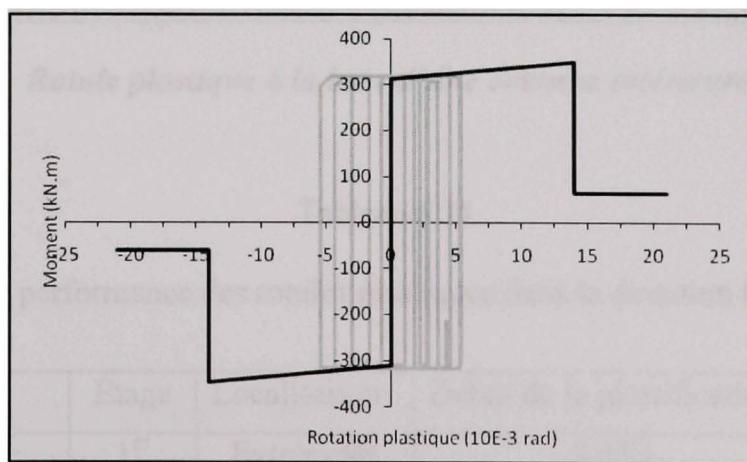
Les courbes de plastification de ces éléments sont présentées à la Figure 6.15 pour les colonnes intérieures du rez-de-chaussée, à la Figure 6.16 pour les colonnes extérieures du rez-de-chaussée et à la Figure 6.17 pour les colonnes intérieures du 2^{ème} étage. Ensuite, les niveaux de performance de ces rotules plastiques sont donnés dans le Tableau 6.21.

Figure 6.15 Rotule plastique à la base d'une colonne intérieure du rez-de-chaussée.

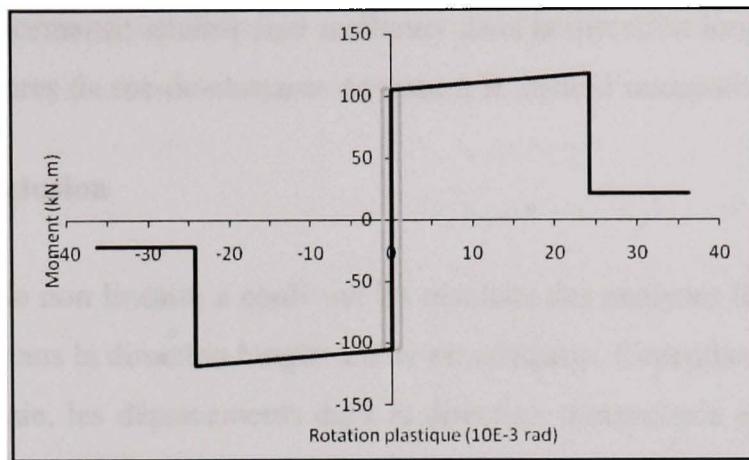
Figure 6.16 Rotule plastique à la base d'une colonne extérieure du rez-de-chaussée.

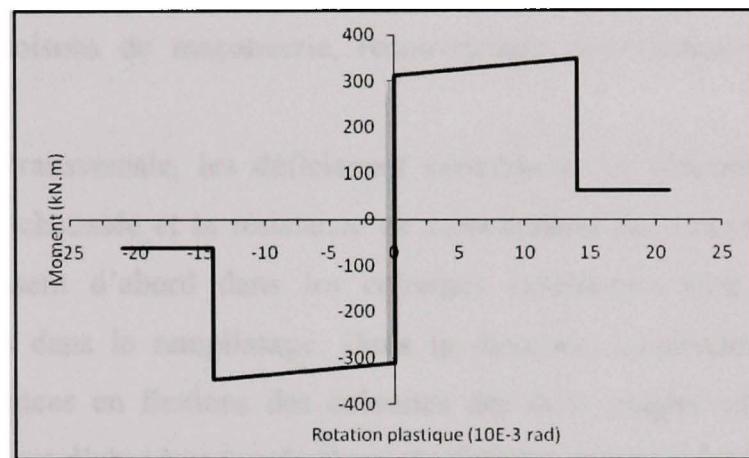
Figure 6.17 Rotule plastique à la base d'une colonne intérieure du 2^{ème} étage.

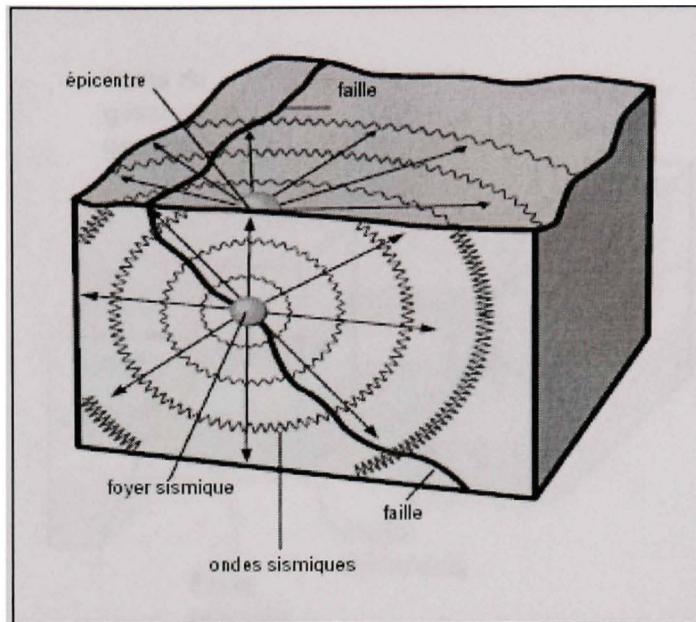
Figure I.1 L'hypocentre et l'épicentre d'un séisme.
(AINC, 2004)

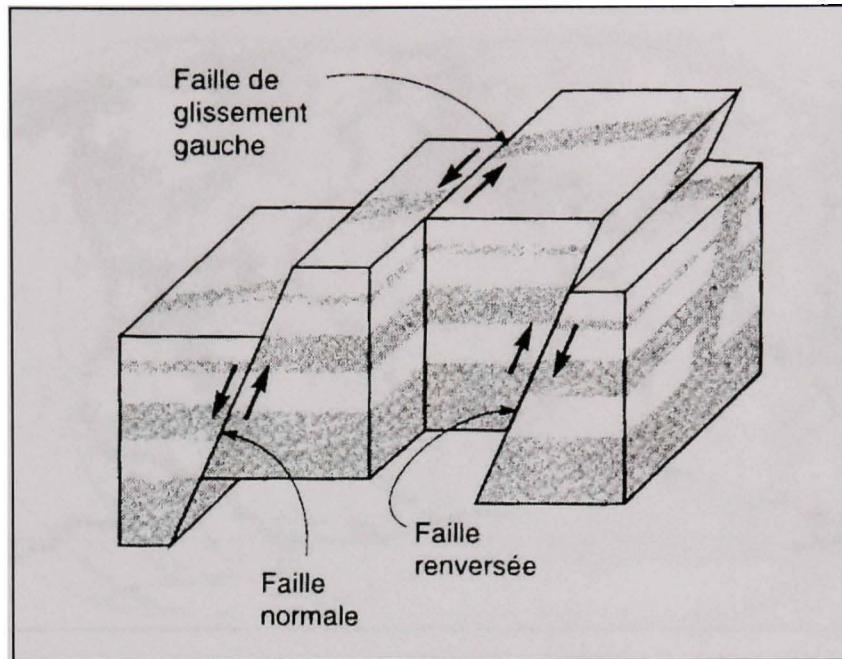
Il existe trois grands mécanismes de rupture des failles (*Voir Figure I.2*) : (i) la faille de glissement latérale ou décrochement lorsque deux plaques se chevauchent dans un plan horizontal sans aucun mouvement vertical, (ii) la faille normale lorsqu'avec la divergence de deux places, un bloc glisse vers le bas selon un certain angle et (iii) la faille inverse ou renversée lorsqu'avec la convergence de deux plaques, un bloc monte sur l'autre selon un certain angle.

Figure I.2 Mécanisme de rupture des failles terrestres.
(Filiatrault, 1996)

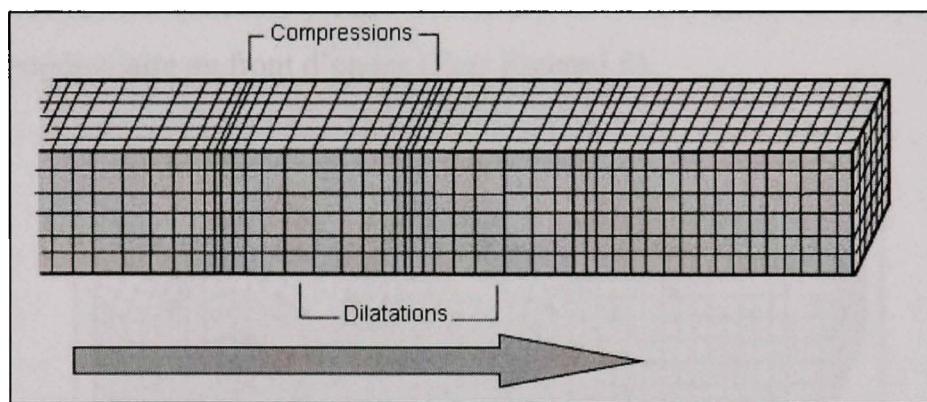
Les ondes primaires (ondes P) sont des ondes de compression et de tension se propageant dans la direction du front d'ondes. Cela crée successivement des zones de compression et des zones de dilatation (*Voir Figure I.4*).

Figure I.4 *Schématisation d'une onde primaire.*

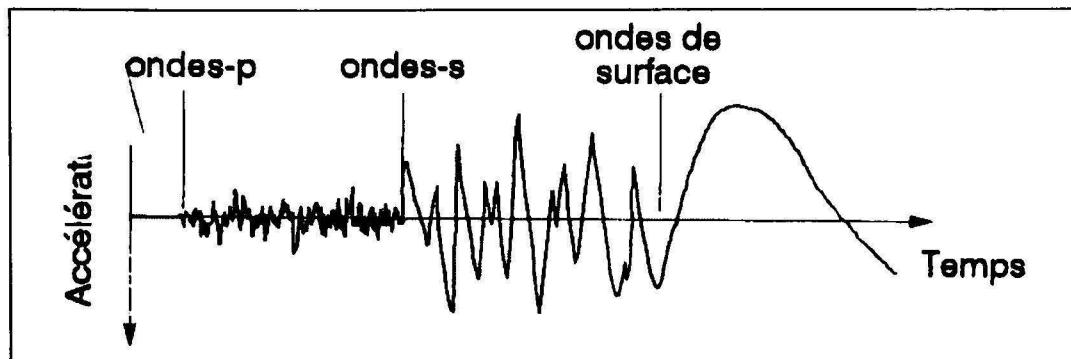
Elles se propagent dans tous les milieux (solides, liquides, gazeux). Lorsqu'elles rencontrent les bâtiments à la surface, elles sont responsables d'un mouvement vertical. Cependant, comme les sols ont une bonne résistance à la compression et à la traction, les ondes P n'ont pas trop d'impact sur les déplacements du sol (Day, 2002). Comme ces ondes sont les plus rapides avec une vitesse allant jusqu'à 6 km/s, ce sont les premières ondes à être enregistrées par un sismographe (*Voir Figure I.5*).

Figure I.5 *Enregistrement d'un sismographe lors d'un tremblement de terre.*
(Filiatroult, 1996)

Les ondes de surface ne sont pas la conséquence directe de la rupture de la faille et de la libération d'énergie au niveau de l'hypocentre. Elles sont créées à la suite de l'arrivée des ondes de volume à la surface de la Terre. Ces ondes ont un contenu fréquentiel très bas qui affecte seulement quelques structures et pas les plus courantes. Cependant leur amplitude est nettement plus élevée et peuvent par conséquent créer des dégâts importants sur ces structures. Leurs vitesses est de l'ordre de 1 ou 2 km/h, c'est pourquoi elles apparaissent en troisième et dernière position sur l'enregistrement d'un sismographe (*Voir Figure I.5*).

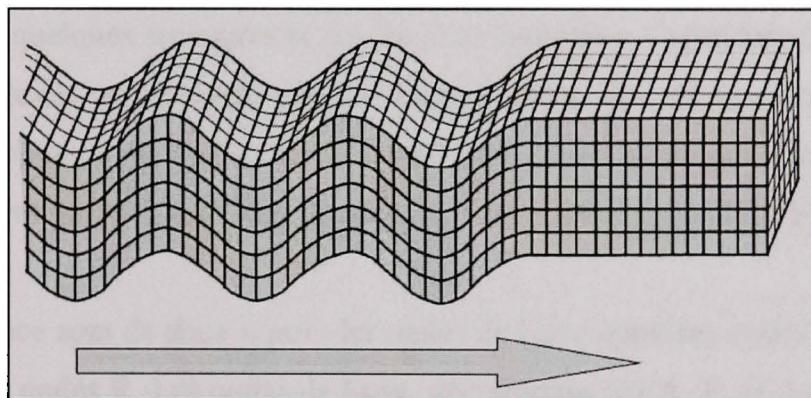
Les ondes secondaires (ondes S) sont des ondes de cisaillement se propageant dans la direction perpendiculaire au front d'ondes (Voir Figure I.6).

Figure I.6 *Schématisation d'une onde secondaire.*
(Filiatroult, 1996)

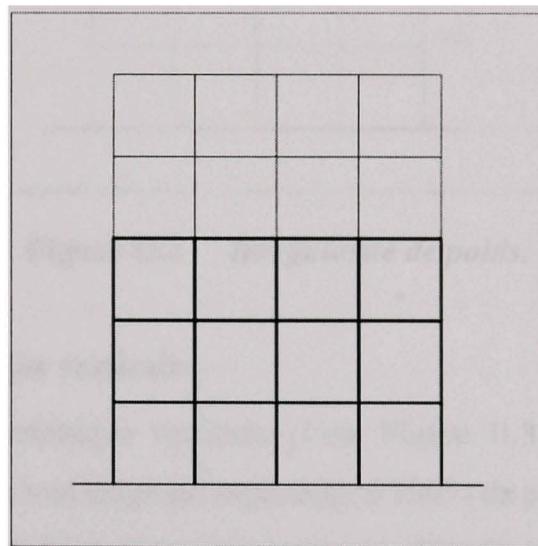
Il y a irrégularité de la rigidité verticale (*Voir Figure II.1*) lorsque la rigidité latérale d'un étage est inférieure à 70% de rigidité de tout étage adjacent ou inférieure à 80% de la rigidité moyenne des trois étages au-dessus ou en-dessous. La rigidité est donnée par le rapport de la force latérale à l'étage x , V_x , par le déplacement à l'étage x , Δ_x .

Figure II.1 *Irrégularité de rigidité verticale.*

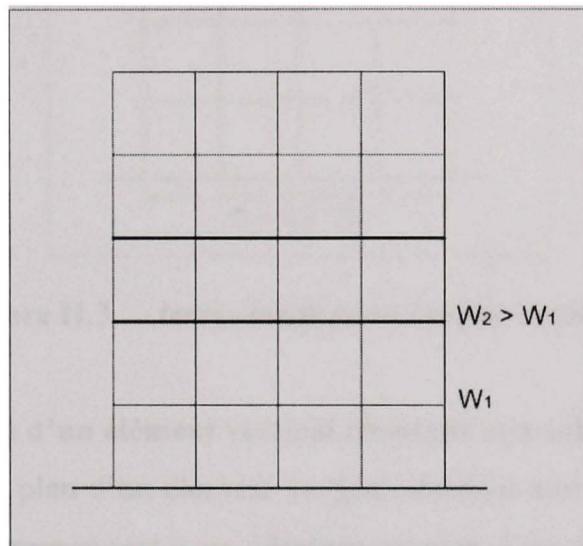
Il y a irrégularité du poids (*Voir Figure II.2*) lorsque le poids W_x de tout étage est supérieur à 150% de l'étage adjacent. Ceci ne s'applique pas à un toit qui est plus léger que le plancher qui se trouve au-dessous.

Figure II.2 *Irrégularité de poids.*

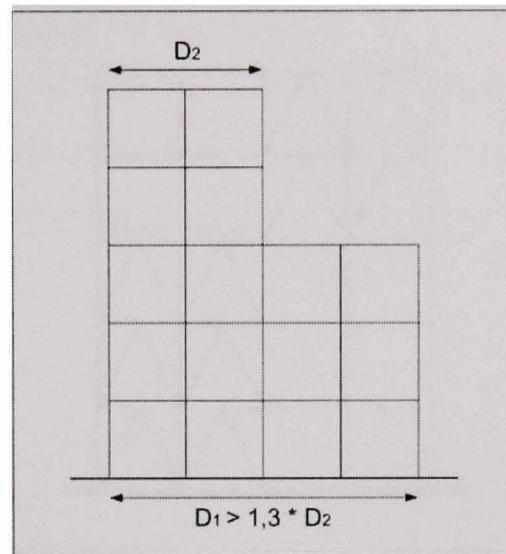
Il y a irrégularité géométrique verticale (*Voir Figure II.3*) lorsque la dimension horizontale du SRFL de tout étage est supérieure à 130% de celle d'un étage adjacent. Le SRFL étant la partie du système structural qui, dans le calcul, offre la résistance exigée aux effets et aux forces dus aux séismes.

Figure II.3 Irrégularité géométrique verticale.

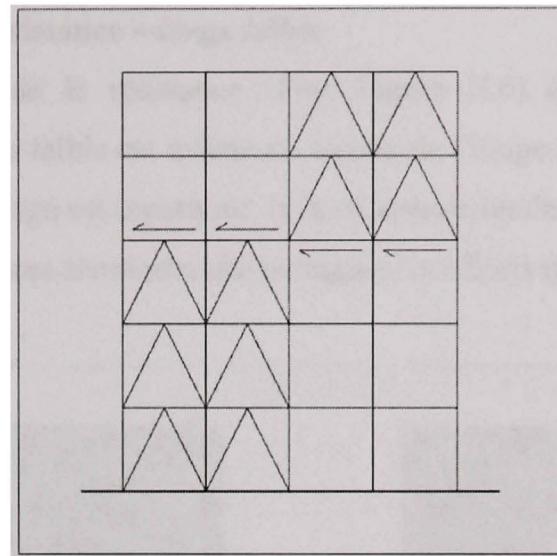
Les discontinuités en plan d'un élément vertical résistant aux sollicitations latérales (*Voir Figure II.4*) correspondent à un décalage en plan d'un élément du SFRL ou à une diminution de la rigidité latérale de l'élément résistant de l'étage inférieur. Cette irrégularité se retrouve quand les murs de cisaillement ou de contreventement sont discontinus entre deux niveaux. Localement, des efforts importants se créent aux extrémités des murs ainsi qu'aux étages au-dessus et au-dessous du saut de rigidité. Si le mur de cisaillement ou de contreventement est interrompu complètement alors l'étage devient flexible et devient vulnérable au mécanisme des colonnes.

Figure II.4 Discontinuités de la résistance latérale.

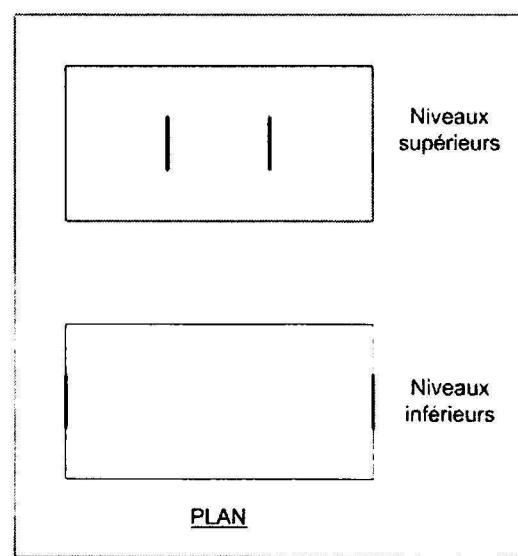
Les décalages latéraux (*Voir Figure II.5*) sont des discontinuités d'un trajet de forces latérales telles que des décalages latéraux des éléments verticaux du SFRL.

Figure II.5 Décalages latéraux entre les niveaux inférieurs et supérieurs d'un bâtiment.

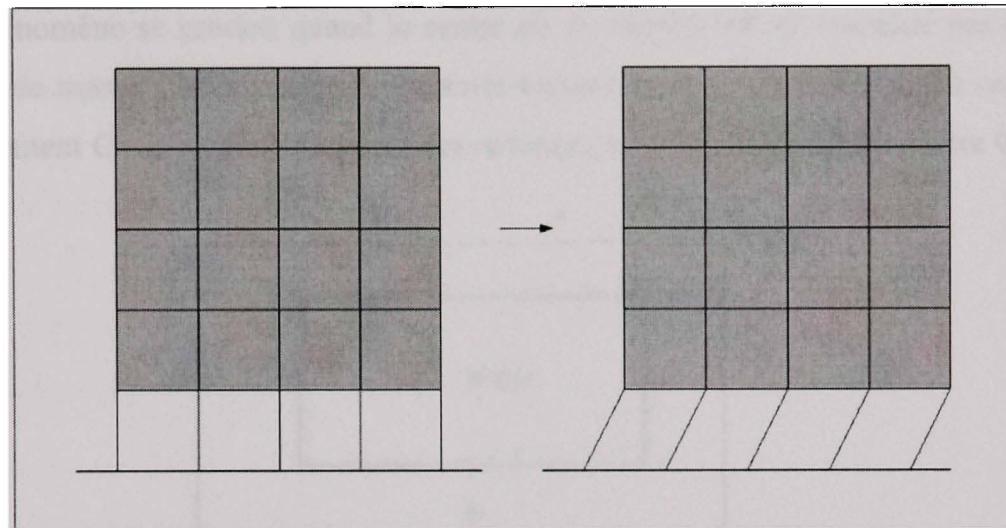
Il y a discontinuité de la résistance (*Voir Figure II.6*) quand la résistance au cisaillement d'un étage faible est inférieure à celle de l'étage supérieur. La résistance au cisaillement d'un étage est constituée de la résistance totale de tous les éléments du SFRL résistant aux forces sismiques qui partagent les efforts tranchants de l'étage.

Figure II.6 Rez-de-chaussée faible.

Les rez-de-chaussée faibles sont dus aux façades ouvertes ou aux ouvertures dans les murs extérieurs au niveau du sol, comme souvent avec des magasins. La rupture de cet étage faible, en comparaison avec les niveaux supérieurs beaucoup plus rigides, survient au rez-de-chaussée. En effet, les étages supérieurs se déplacent ensemble pendant les séismes car ils représentent presque tout le poids sismique du bâtiment et sont entraînés par les forces d'inertie, proportionnelles à la masse : $F = m \times a$. Les colonnes du rez-de-chaussée ne peuvent reprendre de tels efforts et des rotules plastiques vont se former à leurs extrémités. La rupture peut alors se produire à cet endroit et est due au « mécanisme de colonnes ».
