MÉMOIRE PRÉSENTÉ À
L'ÉCOLE DE TECHNOLOGIE SUPÉRIEURE

COMME EXIGENCE PARTIELLE
À L'OBTENTION DE LA
MAÎTRISE EN GÉNIE DE LA CONSTRUCTION

ÉTUDE DU COMPORTEMENT SISMIQUE
DES ÉCOLES TYPIQUES DU QUÉBEC

Keywords : seismic vulnerability, existing buildings, Quebec schools, structural types, observed damages, seismic deficiencies, dynamic analyses.

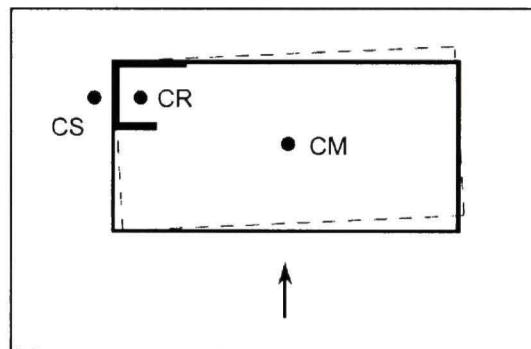
La sensibilité à la torsion (*Voir Figure II.7*) est envisagée quand les diaphragmes ne sont pas flexibles. Dans ce cas, cette sensibilité a lieu lorsque le rapport entre le déplacement maximal aux extrémités de la structure dans la direction du séisme par le déplacement moyen aux extrémités de la structure, atteint une valeur importante sur un étage de la structure.

Ce phénomène se produit quand le centre de résistance CR ne coïncide pas avec le centre de masse CM, entraînant une forte torsion avec rotation autour du centre de cisaillement CS et surtout la rupture des colonnes les plus éloignées du centre CS.

Figure II.7 Sensibilité à la torsion.

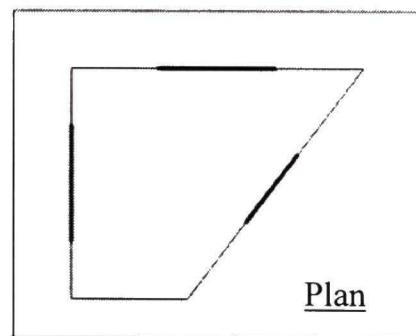
L’irrégularité des systèmes non orthogonaux (*Voir Figure II.8*) est présente lorsque le SFRL n’est pas orienté le long d’un ensemble d’axes orthogonaux.

Figure II.8 Système non orthogonal.

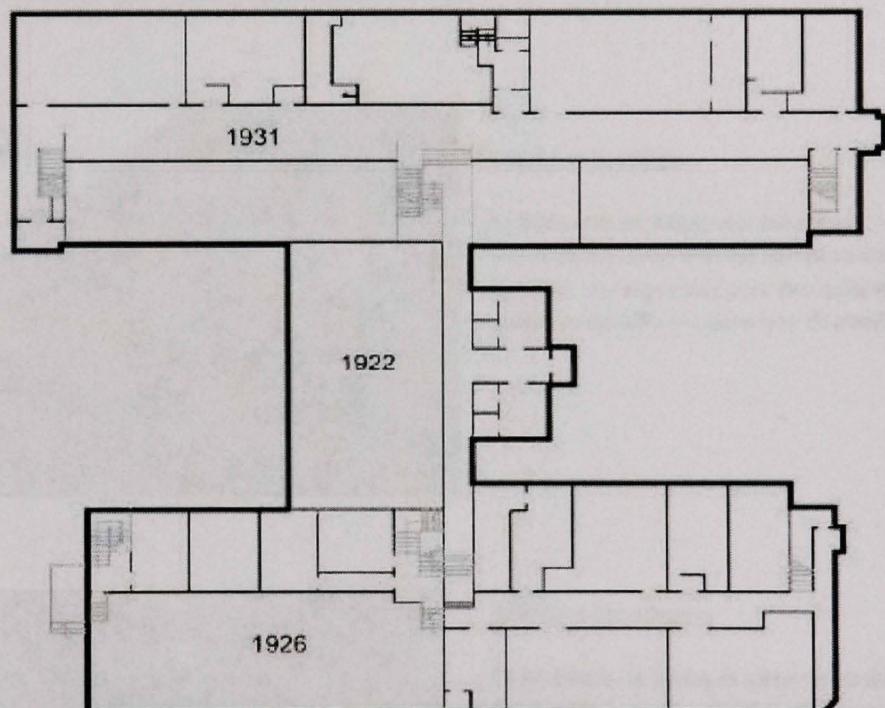
École 1-A : Plans des niveaux.

Bâtiment en forme de H, composé de 3 bâtiments construits en 1922, 1926 et 1931.
Le bâtiment central a une petite partie à 1 étage et le reste à 2 étages tandis que les deux autres bâtiments ont 3 étages.

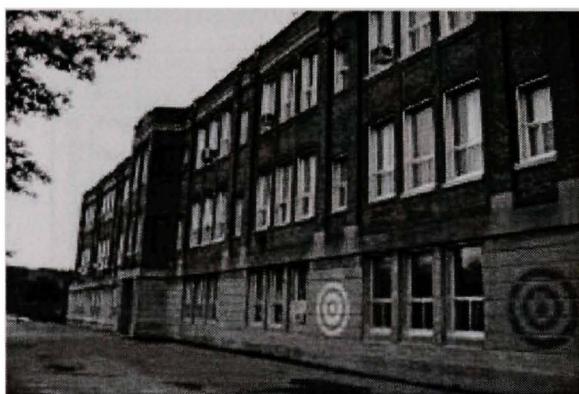
Bâtiment des filles

Ce bâtiment de 3 étages a été construit en 1926. Son système structural est composé d'ossatures en acier résistant aux moments avec des colonnes rectangulaires distantes de 3.35 m (plans non disponibles).

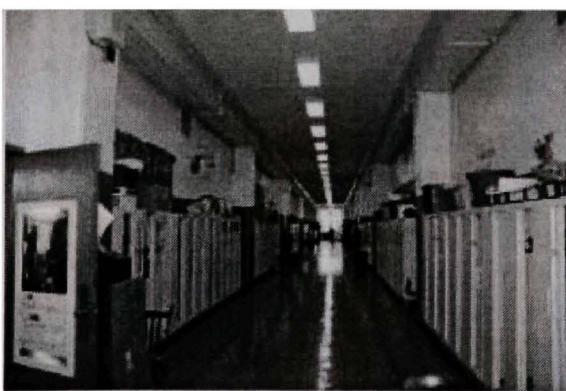
Bâtiment des garçons

Ce bâtiment de 3 étages a été construit en 1931. Son système structural est composé d'ossatures en acier résistant aux moments avec des cadres irréguliers.

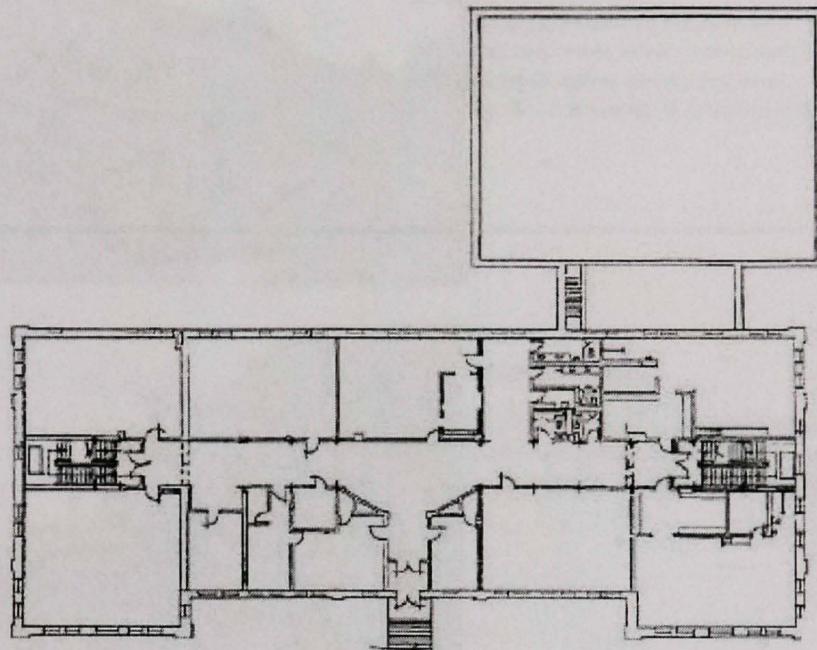
Plans sous-sol et rez-de-chaussée

Etage composé de l'ancien bâtiment et de l'extension du gymnase. Les escaliers ont été déplacés aux extrémités des corridors. Les poutres et les colonnes en béton sont espacées assez régulièrement dans les deux directions (de 3.20 à 3.80 m dans le sens longitudinal et de 5 à 11 m dans la sens transversal).

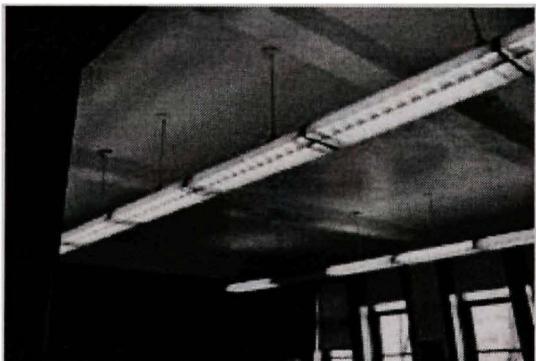
Intérieur

Les poutres transversales sont espacées tous les 3,20 m à 3,80 m alors que les poutres longitudinales sont espacées tous les 5 à 11 m. Les colonnes sont situées à chaque noeud et sont recouvertes de plâtre.

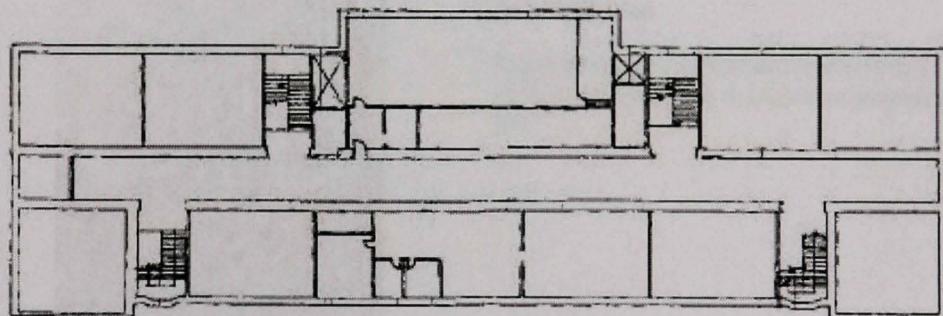
École 1-C : Plans des niveaux.

Le plan des étages est assez similaire à chaque niveau avec une grande salle (gymnase ou amphithéâtre) au centre du bâtiment créant un petit décrochement, et des salles de classes autour. Au sous-sol, une partie est excavée représentant à peu près la moitié de la surface et le reste est occupé par des vides sanitaires.

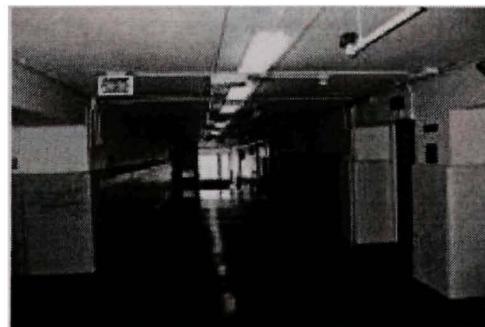
Intérieur

Les cadres sont massifs avec de grandes dimensions pour les colonnes et les poutres et sont complétés avec un remplissage de maçonnerie.

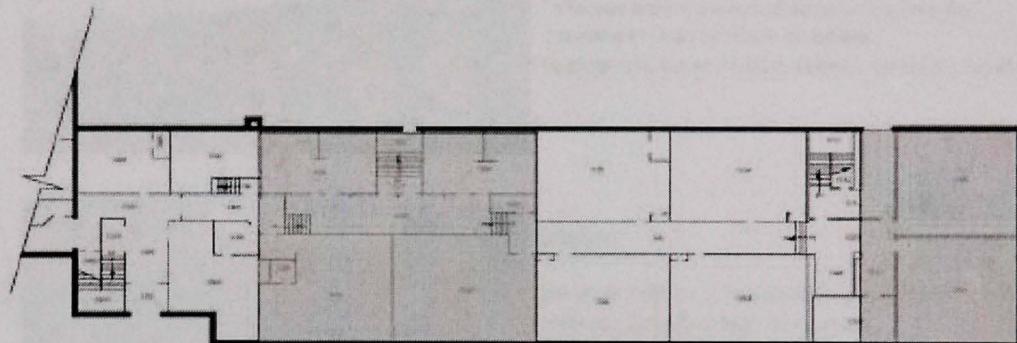
Le bâtiment est composé exclusivement de classes. L'ancien gymnase (zone en orange) a été réaménagé en petites salles. A l'extrême, un agrandissement (zone verte) a eu lieu en 1988. Le joint qui sépare ces deux parties est bien visible.

Dans l'ancienne zone du gymnase, les poutres sont épaisses et ont une grande portée. Dans le reste du bâtiment, le système structural est composé de poutres avec des poteaux intermédiaires, dont certains en acier.

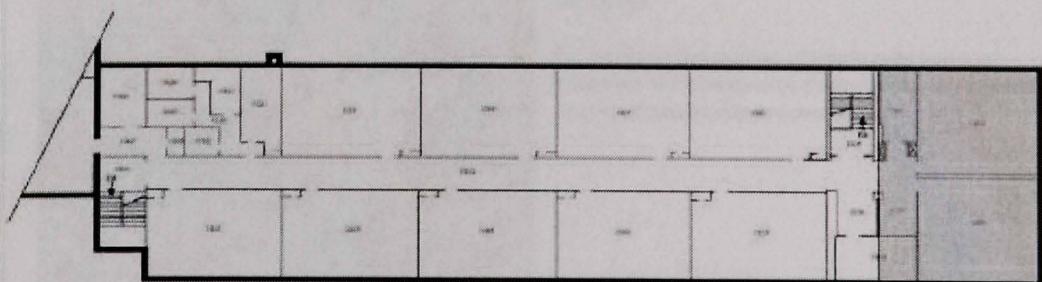
École 2-A : Plans des niveaux.

L'étage est composé de classes dont certaines sur la zone agrandie (en vert).

Le système structural est le même partout avec des poutres et des poteaux lamellés ainsi que quelques poteaux en acier.

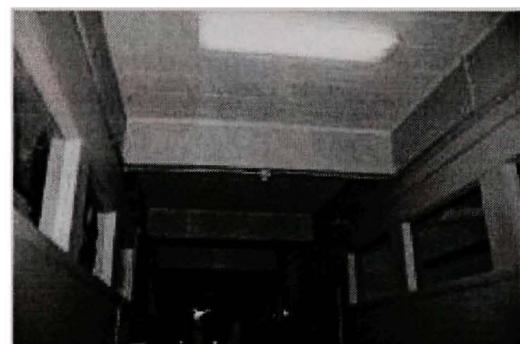
Intérieur

Les poutres et les poteaux sont apparents et simplement recouverts d'une couche de peinture. Des murs de cisaillage en bois sont présents aux extrémités.

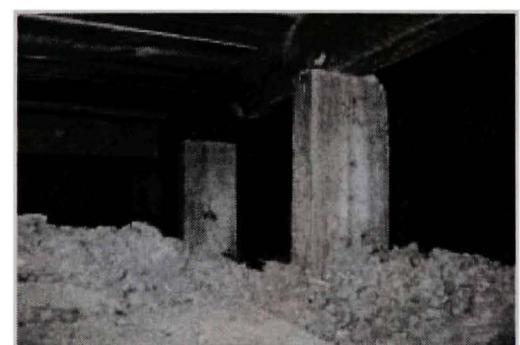
Charpente

Sur les plans, des poutres triangulées en bois sont indiquées. L'observation de l'entretoit à une extrémité ne permet pas de voir ces poutres.

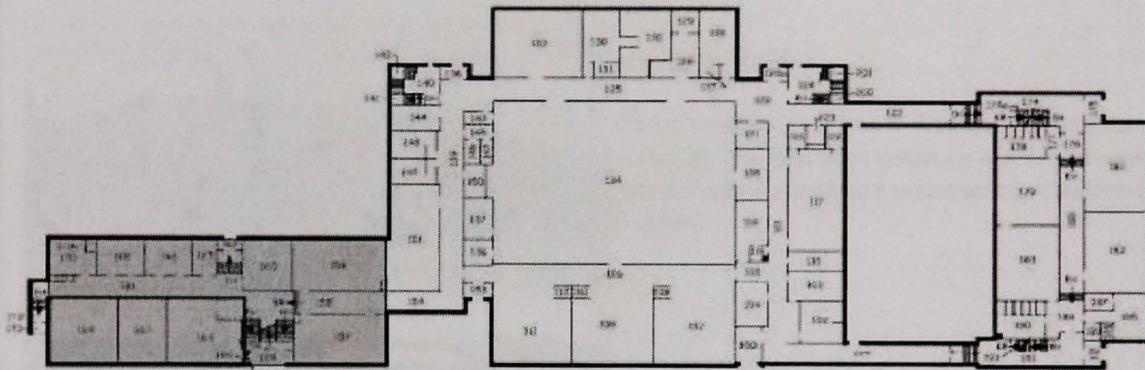
Rez-de-chaussée

L'école est composée de la partie originale (en violet) construit en 1950 et d'un grand agrandissement construit en 1973, avec un gymnase et une cour intérieure. L'ancienne partie est en poteaux et poutres en bois et la plus récente est à cadres de béton armé.
L'ancien gymnase (encadré en rouge) a des poutres de grandes portées et a été réaménagé en classes.

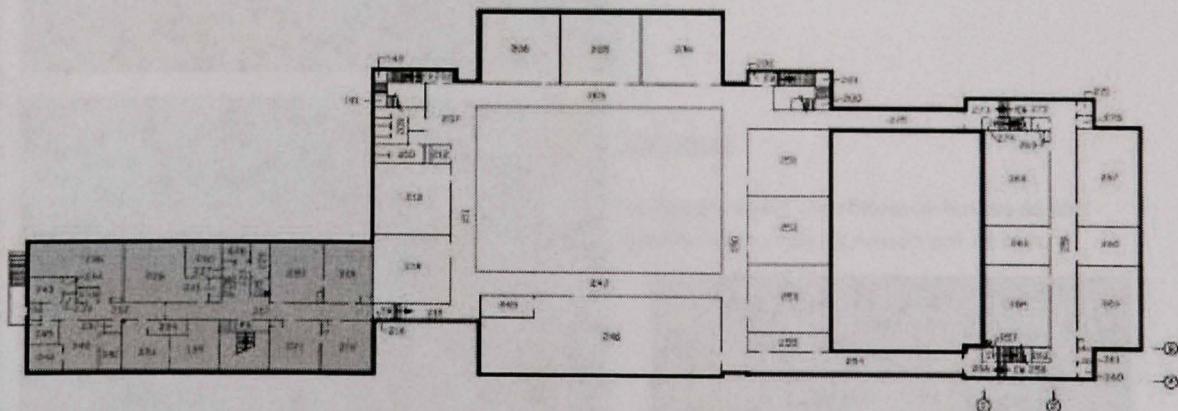
Etage

L'étage de l'ancien bâtiment (en violet) est composé uniquement de classes. Le système est toujours en poutres et poteaux de bois avec dans le toit, une charpente de fermes de bois.

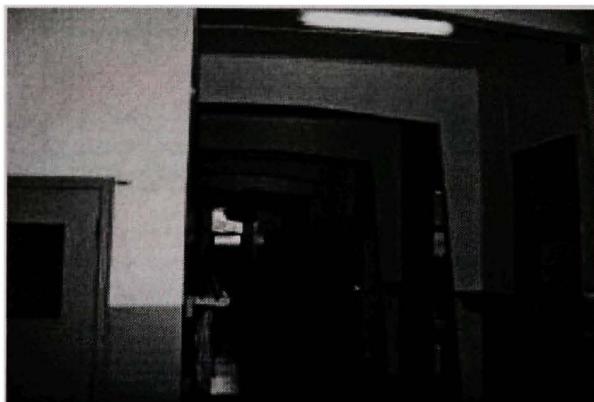
Intérieur

L'école est composée de poutres et poteaux en bois. Dans les petites salles avec de petites portées, les poutres sont simplement appuyés sur un support en bois. Dans l'ancien gymnase (ci-contre) avec de grandes portées, les connexions sont différentes.

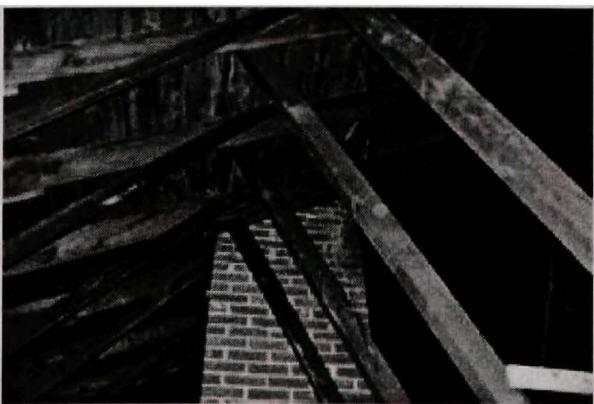
Charpente

La charpente est constituée de fermes de bois boulonnées avec un revêtement de bois.

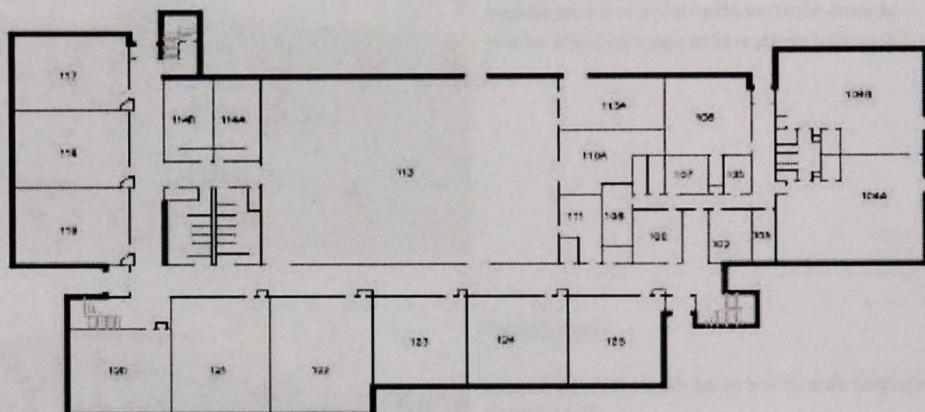
Rez-de-chaussée

Le rez-de-chaussée est composé d'une section maternelle à droite, d'un gymnase au centre et de classes tout autour. Le système structural est en ossatures de béton résistant aux moments avec un espacement entre les cadres de 5.3 m à 8 m.

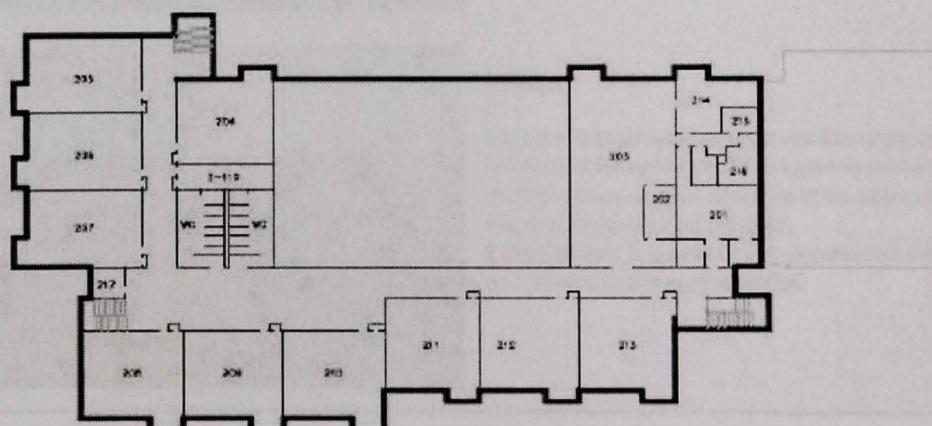
Etage

L'étage a une surface plus faible. Il comprend la partie supérieure du gymnase et des classes tout autour. Le système structural est le même qu'au rez-de-chaussée, sauf dans le gymnase où les poutres sont espacées de 3.90 m.

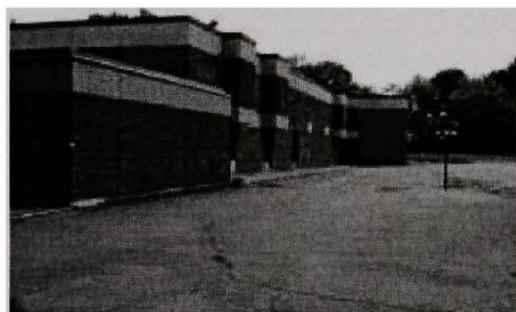
Facade est

Facade avec une irrégularité verticale entre la maternelle d'un étage et le reste du bâtiment.

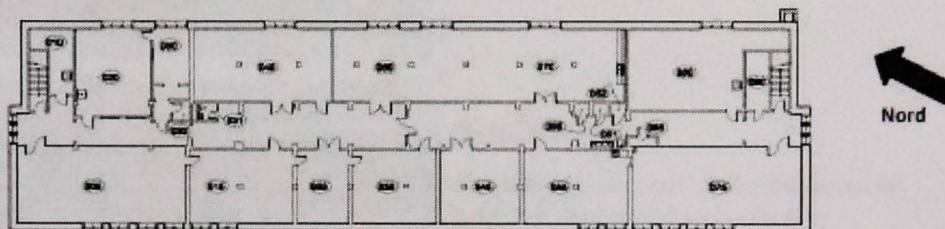
Le sous-sol est composé de classes et du réfectoire. Sur tout le périmètre, des murs de béton coulés en place sont présents, avec quelques fenêtres en partie supérieure.

Les poutres et les colonnes de béton ne sont pas régulièrement espacées et au centre du bâtiment, des décalages des axes des poutres longitudinales sont observés.

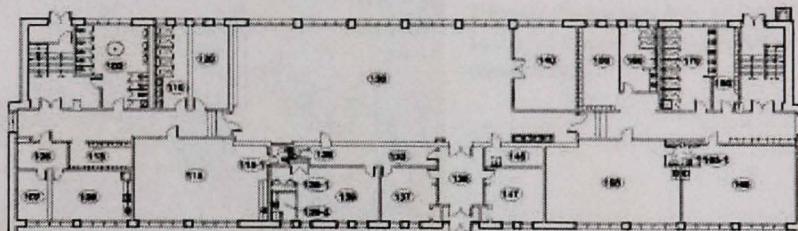
Rez-de-chaussée

Le rez-de-chaussée est composé de l'administration et du gymnase.

Les poutres et les colonnes en béton ne sont pas régulières dans leur espacement et leur dimension.

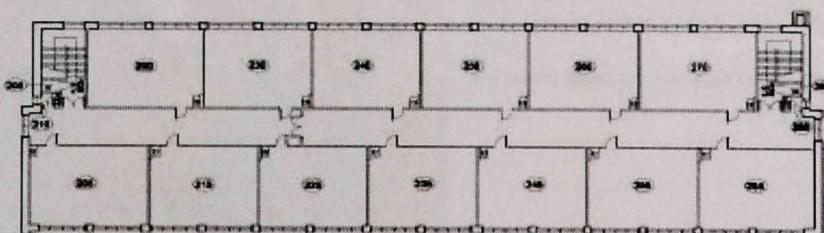
Etage

L'étage est composé uniquement de classes.

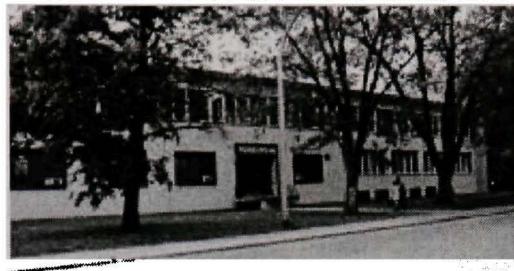
Façade sud-est

Façade principale avec l'entrée et un petit escalier. Un parement de briques recouvre tout le bâtiment.

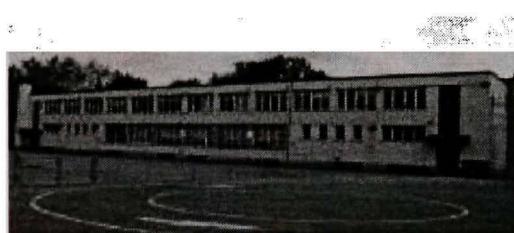
Façade Nord-ouest

Façade arrière comprenant deux entrées avec des auvents et une cheminée en maçonnerie. Le gymnase est au milieu du rez-de-chaussée bâtiment.

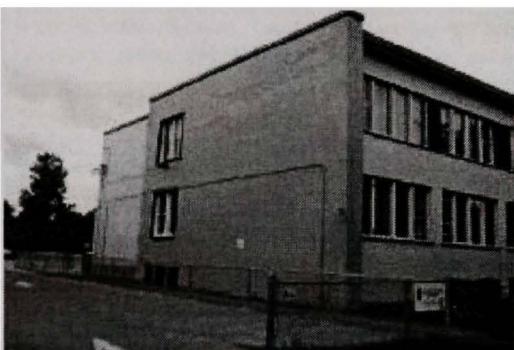
Façade nord-est

Très peu d'ouverture dans les façades latérales. Le mur n'est pas entièrement droit et présente un décrochement.

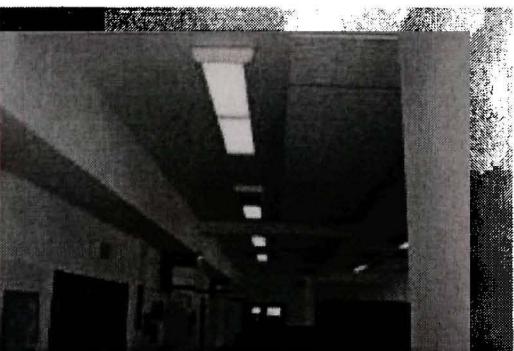
Intérieur

Système structural en ossature de béton résistant aux moments. Les poutres et les colonnes ont été coulées en place. Certaines cloisons sont en béton coulé en place.

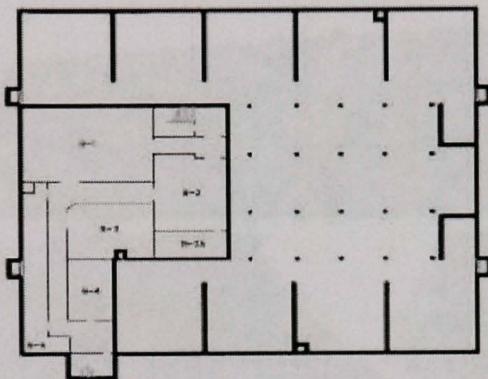
Sous-sol

Le sous-sol n'est pas excavé entièrement. Il contient en grande partie des vides sanitaires. Des murs de béton coulés en place sont présents en nombre important.

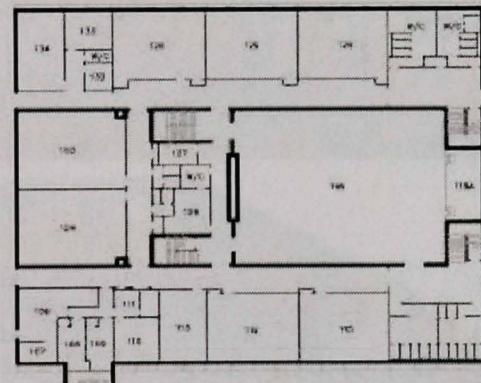
Rez-de-chaussée

Le rez-de-chaussée est composé d'un gymnase et de salles tout autour. Les murs de béton travaillant en cisaillement et coulés en place sont situés sur deux façades de l'école, deux côtés opposés du gymnase et autour des cages d'escalier. Sur les deux autres côtés du gymnase, des cadres en béton avec remplissage de briques sont utilisés.

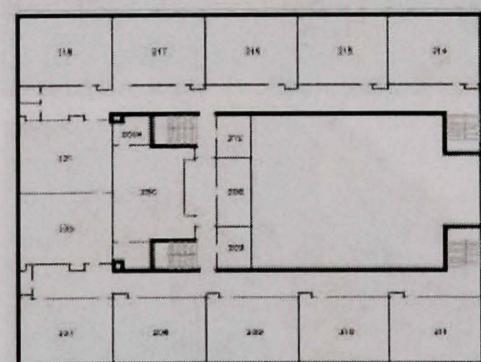
Etage

L'étage comprend la partie supérieure du gymnase et des salles de classes (dont quelques salles en porte-à-faux sur le gymnase). Les murs de béton du rez-de-chaussée sont prolongés à l'étage pas toujours sur toute la hauteur.

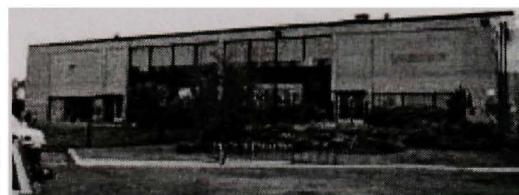
Façade nord-est

Façade comprenant deux murs de béton travaillant en cisaillement aux extrémités, deux portes d'entrée avec des auvents et des fenêtres au centre.

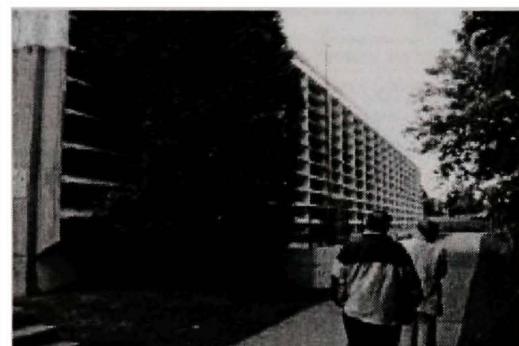
Façade nord-ouest

Façade composée exclusivement de panneaux à auvents en béton préfabriqué.

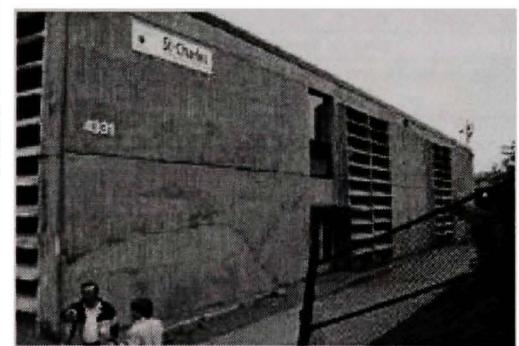
Façade sud-ouest

Façade composée de trois murs de béton travaillant en cisaillement, une portée d'entrée avec un auvent et des panneaux à auvents en béton préfabriqué.

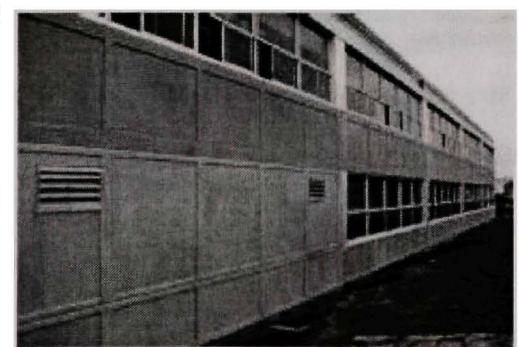
Façade sud-est

Façade qui était à l'origine identique à la façade nord-ouest avec des panneaux à auvents, remplacée dans les années 2000, par des panneaux en béton préfabriqué et des fenêtres.

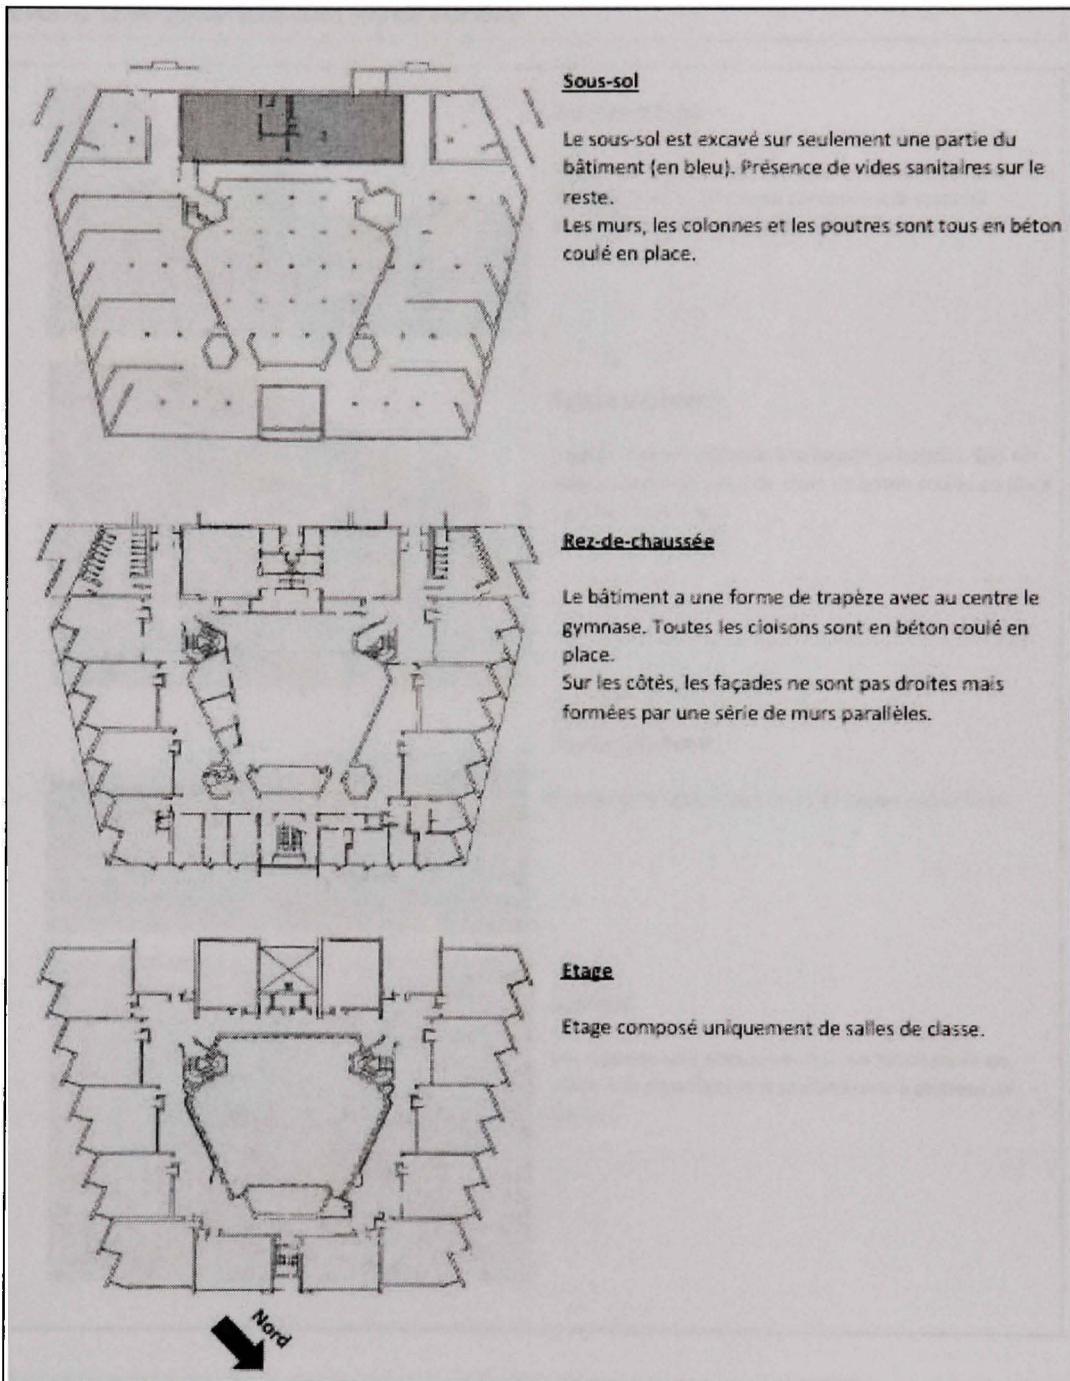
École 4-B : Plans des niveaux.

The figure consists of three architectural floor plans of a school building, labeled from top to bottom: **Sous-sol** (Basement), **Rez-de-chaussée** (Ground floor), and **Etage** (Upper floor). The plans show the building's footprint and internal room layouts. The **Sous-sol** plan includes a central blue-shaded area representing an excavation, with several grey rectangles representing sanitary fixtures. The **Rez-de-chaussée** plan shows a trapezoidal building with a central gymnasium and various rooms. The **Etage** plan shows a single level composed of classroom rooms. A north arrow is located at the bottom left of the **Etage** plan.

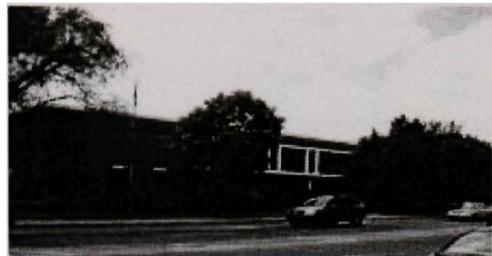
Façade nord-est

Façade principale avec l'entrée. Les murs de béton travaillant en cisaillement composant le système structural du bâtiment sont très nombreux.

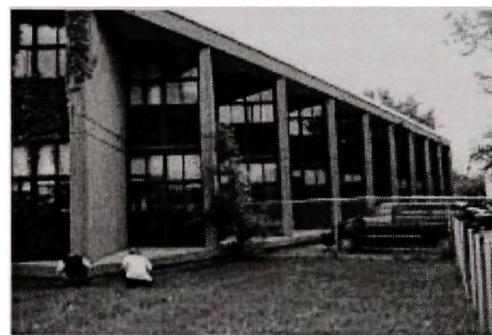
Façade nord-ouest

Façade non orthogonale à la façade principale. Elle est composée d'une série de murs de béton coulés en place parallèles entre eux.

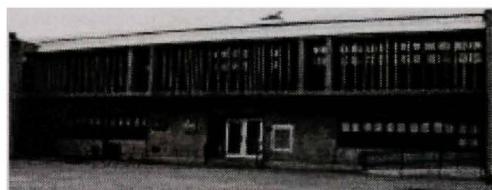
Façade sud-ouest

Façade arrière avec des murs de béton importants.

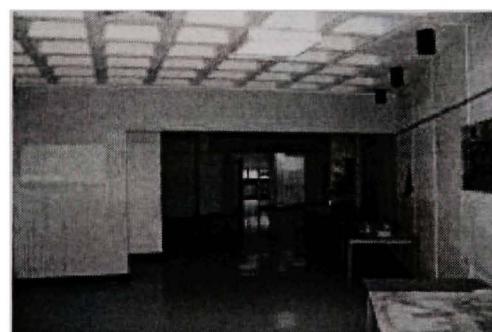
Intérieur

Les cloisons sont presque toutes en béton coulé en place. Les planchers et le plafond sont à caissons de béton.

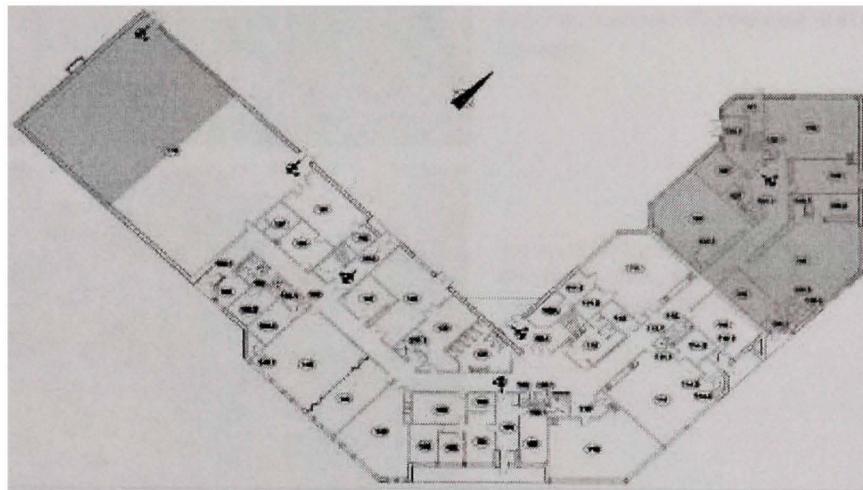
Etage

L'étage est composé de classes avec la partie haute du gymnase à une extrémité. Le système structural est similaire à celui du rez-de-chaussée avec les mêmes changements de direction.

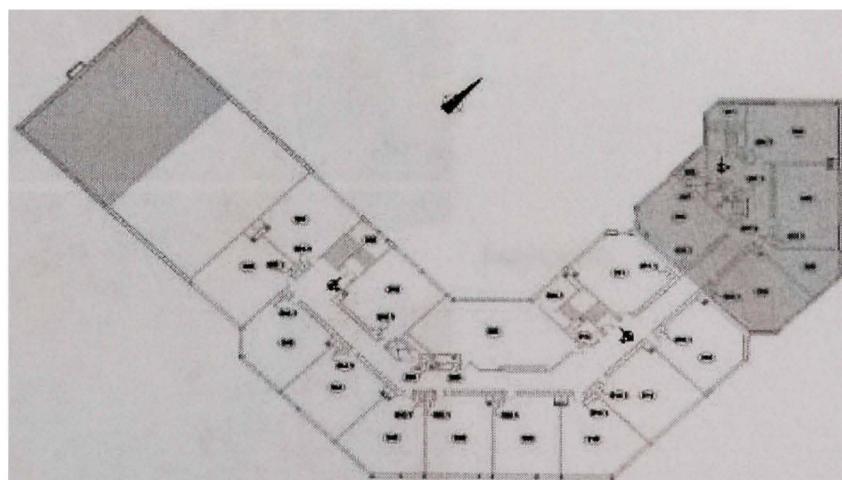
École 5-A : Plans des niveaux.

Bâtiment d'une forme non orthogonale avec des parties aux extrémités issues d'un agrandissement (en orange). D'après les plans, les poutres, les colonnes et les poutrelles ne sont pas régulières sur tout le bâtiment. Les changements de directions introduisent trois changements dans les axes des cadres.

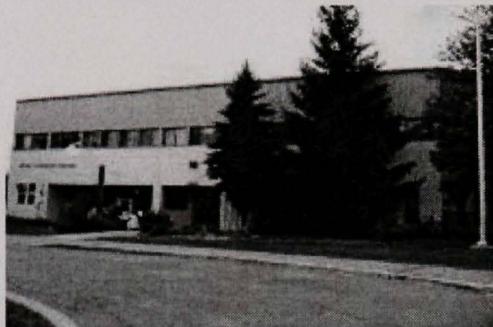
Façade avant

Entrée principale de ce bâtiment de forme non orthogonale.

Le système structural d'ossatures contreventées en acier n'est apparent ni à l'extérieur ni à l'intérieur du bâtiment.

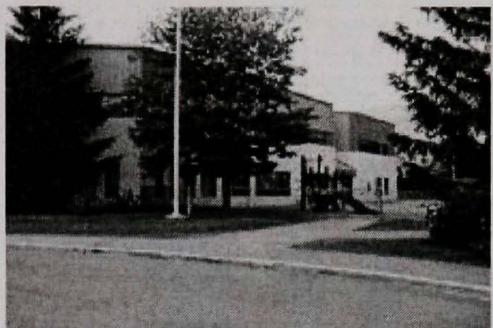
Aile ayant été agrandie dans les années 1990.
Elle est recouverte d'un placage de briques préfabriqué comme le reste du bâtiment.

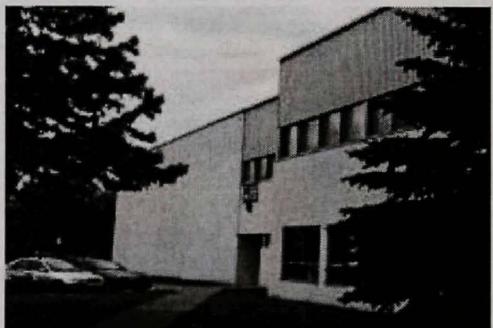
Aile avec le gymnase, ayant été agrandi dans les années 1990. Les ossatures contreventées du gymnase sont apparentes.

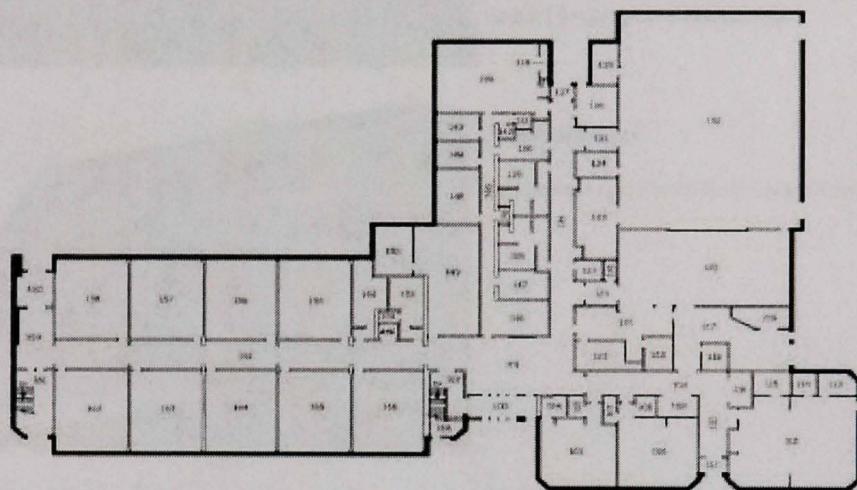
Etage avec des classes sur seulement une partie du bâtiment ainsi que la partie haute du gymnase. Les contreventements concentriques sont représentés en rouge.

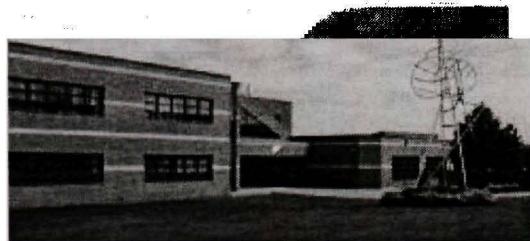
Façade sud-est

Façade principale en blocs de béton et parement de briques. Grandes ouvertures avec 5 rangées de 5 fenêtres.
Une irrégularité géométrique verticale avec le passage de 2 à 1 étage sur certaines zones.

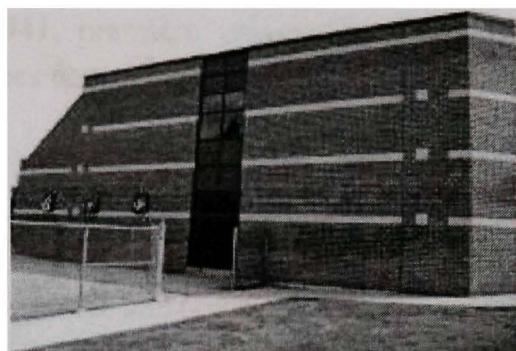
Façade sud-ouest

Façade avec peu d'ouverture ; un petit mur rideau.

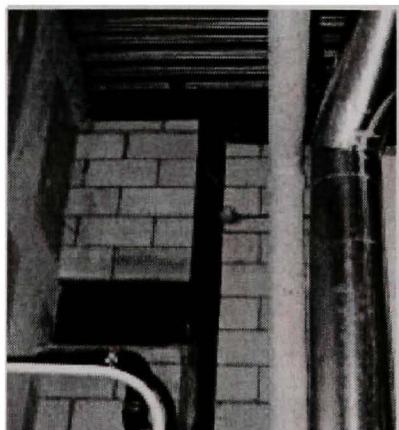
Intérieur

Assemblage de poteaux (recouverts de blocs) et de poutres en acier.
Présence de contreventements concentriques à différents endroits.
