ÉCOLE DE TECHNOLOGIE SUPÉRIEURE  
UNIVERSITÉ DU QUÉBEC

COMME EXIGENCE PARTIELLE  
À L'OBTENTION DE LA  
MAÎTRISE EN GÉNIE DE LA CONSTRUCTION

PAR  
BRAYARD, Philippe

ÉTUDE DU COMPORTEMENT SISMIQUE  
DES ÉCOLES TYPIQUES DU QUÉBEC

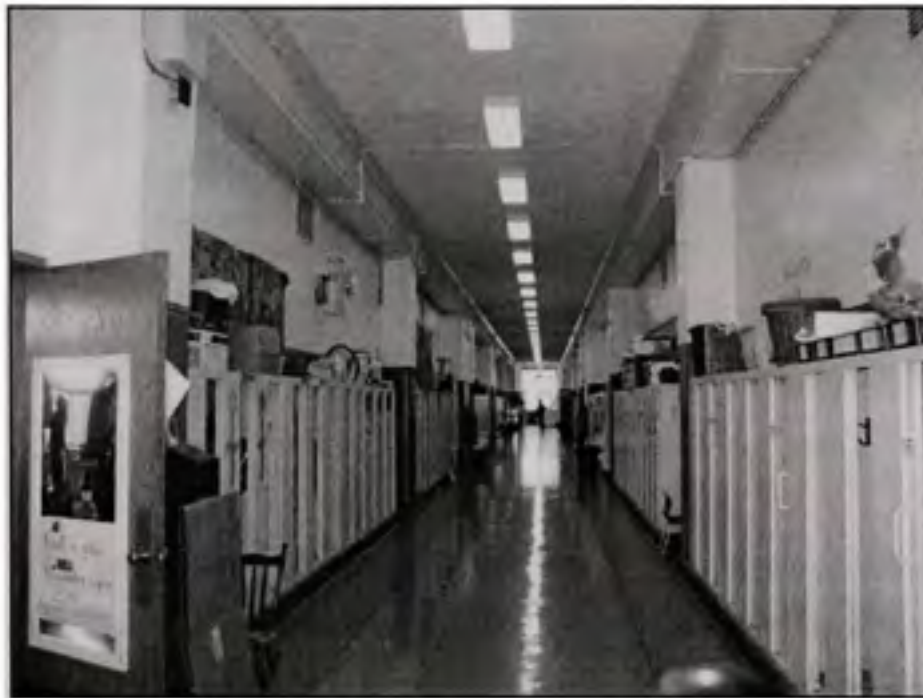
**Figure 3.2** *Corridor de l'école 1-A avec ses colonnes et ses poutres recouvertes.*

L'école 1-A est une école construite entre 1922 et 1931 avec un ensemble de trois bâtiments formant un H. Les colonnes et les poutres en acier sont de dimensions différentes selon le bâtiment et sont recouvertes de terracotta pour la protection incendie ou de plâtre (*Voir Figure 3.2*). Ces cadres assurent le SRFL dans la direction longitudinale et dans la direction transversale, des remplissages de blocs de terracotta ou de blocs de béton (autour de la

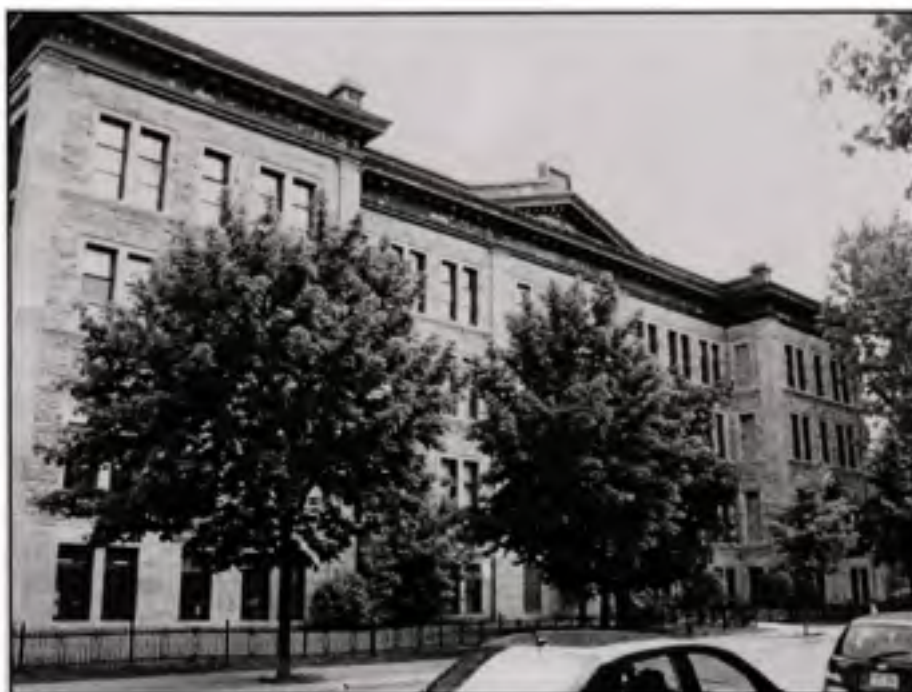
**Figure 3.3** *Façade avant en pierre de l'école 1-B.*

Le revêtement extérieur est en pierres (*Voir Figure 3.3*) ou en briques selon les façades. Sur le toit, des cheminées et des corniches représentent des éléments vulnérables lors de secousses sismiques.

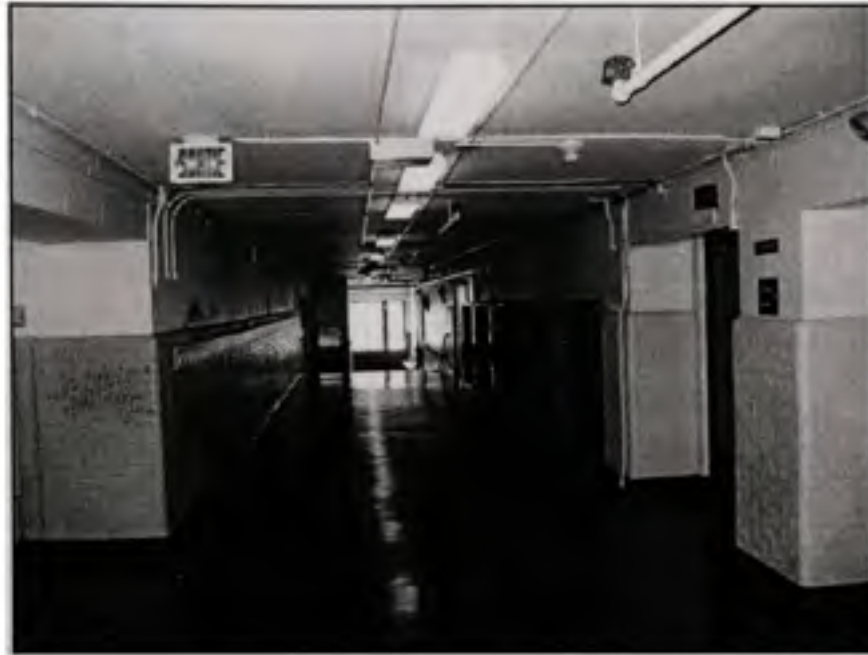
**Figure 3.4** *Corridor de l'école 1-C.*

L'école 1-C a été construite en 1920. Bien que sa date de construction et son apparence extérieure correspondent aux écoles de Type 1, son système structural est composé de poutres et de colonnes en béton avec remplissage de maçonnerie comme une école de Type 3. À l'intérieur, les poutres et les colonnes sont très massives et entourées de maçonnerie, ce qui rappelle davantage les écoles de Type 1 que celles de Type 3 (*Voir Figure 3.4*). Son agencement montre une irrégularité horizontale avec un petit décrochement au centre du bâtiment dû à la présence du gymnase. À l'extérieur, un revêtement de briques orne toutes les façades avec des corniches en pierre. Une cheminée en maçonnerie de briques est présente à l'arrière.

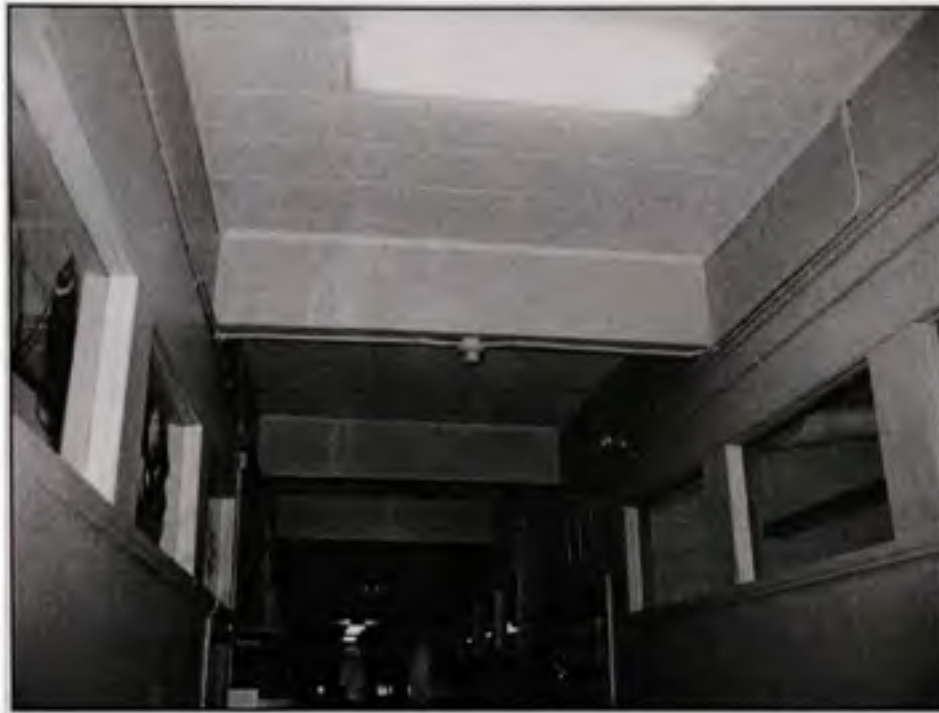
Le système structural des bâtiments originaux (A et C) est en poteaux et poutres en bois (*Voir Figure 3.7*) avec quelques colonnes en acier et des murs de cisaillement en bois aux extrémités. Les cadres sont réguliers sauf dans l'ancien gymnase situé au rez-de-chaussée où les poutres ont de plus grandes dimensions et de plus grandes portées. Le remplissage entre les colonnes est fait avec un colombage de bois. La charpente du toit est composée de poutres en bois. En façade, un revêtement de briques et un bardage métallique sont utilisés. Une cheminée en maçonnerie de briques est présente en périphérie du toit.

**Figure 3.7** *Corridor de l'école 2-A.*

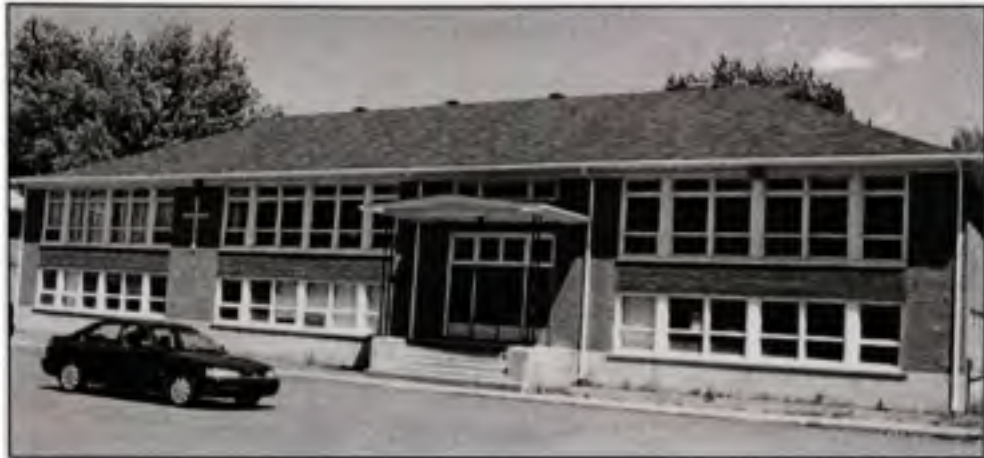
L'école 2-B (Voir Figure 3.8) a été construite en 1957 et a initialement été identifiée comme une école de Type 2 d'après sa date de construction, son agencement et son apparence d'école « Duplessis ». Mais lors de la visite, les poutres et colonnes se sont avérées être en acier. Même si le type structural diffère, les informations recueillies sur les dimensions et l'agencement des espaces ont été utilisées pour les écoles de Type 2. L'information structurale a tout de même été prise en note.

Les cadres d'acier sont réguliers dans tout le bâtiment (sauf dans le gymnase) et recouverts de plâtre, donc aucune information n'est disponible sur les connexions. Le contreventement latéral est assuré par ces ossatures résistant aux moments couplées à des remplissages de maçonnerie aux extrémités.

**Figure 3.8** *Façade avant de l'école 2-B et son apparence d'école « Duplessis ».*

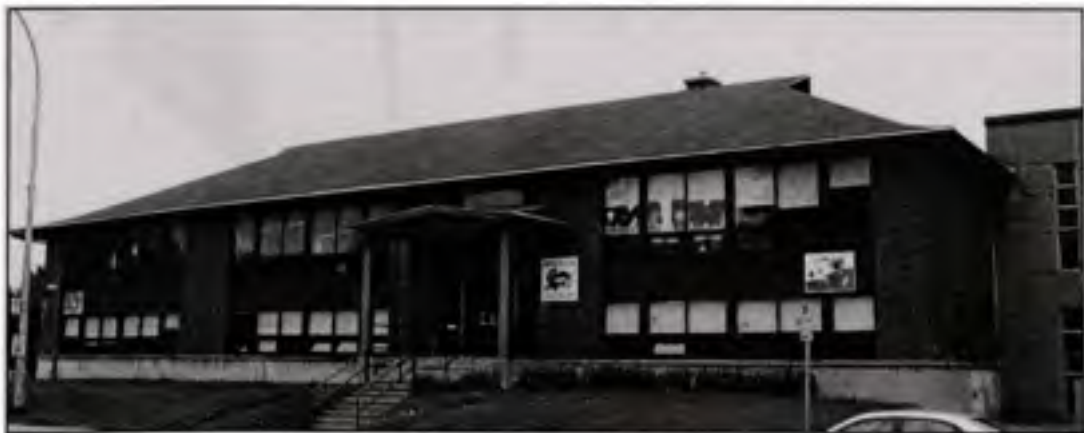
Le bâtiment A de l'école 2-C (Voir Figure 3.9) a été construit en 1950. Son agencement intérieur et extérieur sont identiques à ceux de l'école 2-B. Cependant le système structural est bien en poteaux et poutres de bois avec remplissage de maçonnerie, surtout aux extrémités. Les cadres sont présents uniquement dans la direction transversale. Dans les salles de classe, les poutres sont simplement appuyées sur un support en bois alors que dans l'ancien gymnase, les portées sont plus longues et les connexions sont différentes. La charpente du toit est en fermes de bois boulonnées, avec un recouvrement de bois. Le grand espace du gymnase dans un coin du demi sous-sol crée la seule irrégularité du bâtiment. En façade, un revêtement de briques et un bardage métallique sont utilisés. Sur le toit, une cheminée en maçonnerie de briques est présente.

**Figure 3.9** *Façade avant de l'école 2-C.*

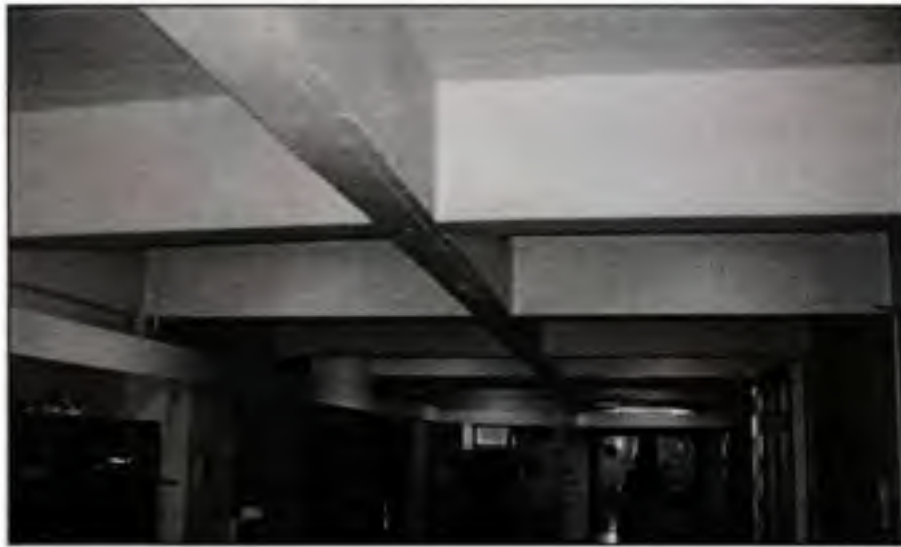
L'école 3-A a été construite en 1967. Le système structural est composé de poutres et de colonnes en béton coulé en place dans les deux directions (*Voir Figure 3.11*) formant un quadrillage avec un espacement entre chaque poutre d'environ 2,65 m, sauf dans le gymnase où les poutres sont dans une seule direction et avec un espacement de 3,90 m. Néanmoins, le maillage n'est pas régulier sur tout le bâtiment et les espacements varient à divers endroits. Le remplissage des cadres est fait avec des blocs de béton, qui assurent le contreventement latéral avec les ossatures résistant aux moments dans les deux directions. L'école possède des irrégularités géométriques horizontales en plan et verticales avec des parties à un ou deux étages. En façade, entre les panneaux préfabriqués en béton, un parement de briques est attaché aux blocs de béton intérieurs.

**Figure 3.11** *Poutres et colonnes en béton de l'école 3-A.*

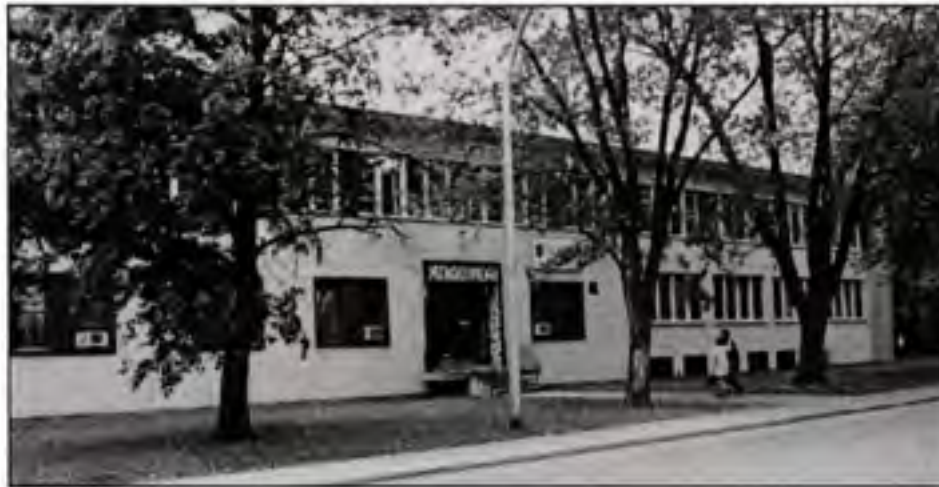
contreventement latéral dans la direction transversale. Sur certains cadres longitudinaux, les axes des poutres sont décalés. L'école n'a pas d'irrégularité notable. À l'extérieur, un parement de briques est présent sur toutes les façades (*Voir Figure 3.12*) ainsi que des éléments vulnérables comme des auvents de béton en porte-à-faux au-dessus de toutes les sorties et une cheminée en maçonnerie.

**Figure 3.12** *Façade avant de l'école 3-B.*

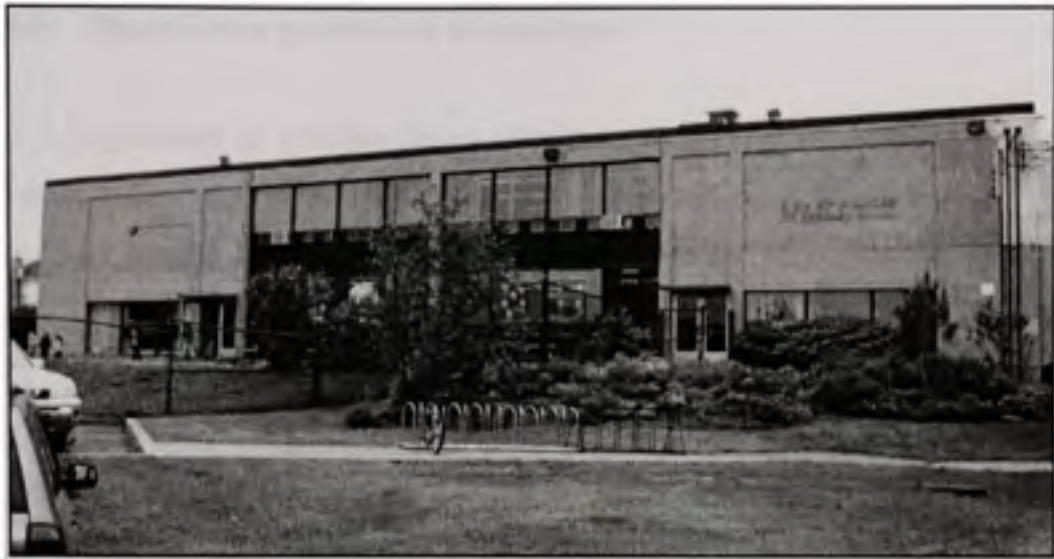
L'école 4-A a été construite en 1964. Le système structural est composé de murs de cisaillement en béton situés surtout dans la direction transversale : sur deux façades (*Voir Figure 3.14*), sur deux côtés du gymnase et autour des cages d'escalier. Ils assurent en grande partie le contreventement latéral. Dans l'autre direction, des cadres de béton armé sont utilisés. Dans les cages d'escalier, les murs de béton ne sont pas toujours sur toute la hauteur et ils sont alors complétés par des colonnes en béton et des remplissages de blocs ou de briques. Les cloisons intérieures de tout le bâtiment sont en blocs de béton ou en briques. Hormis le gymnase intérieur qui est excentré, le bâtiment est assez régulier. À l'extérieur, les deux façades qui ne sont pas formées de murs de cisaillement, étaient à l'origine composées de panneaux d'auvents préfabriqués en béton, mais des panneaux préfabriqués plus conventionnels les ont remplacés sur une des façades. De petits auvents en béton sont présents au-dessus de chaque sortie.

**Figure 3.14** *Façade avant de l'école 4-A avec ses murs de cisaillement.*

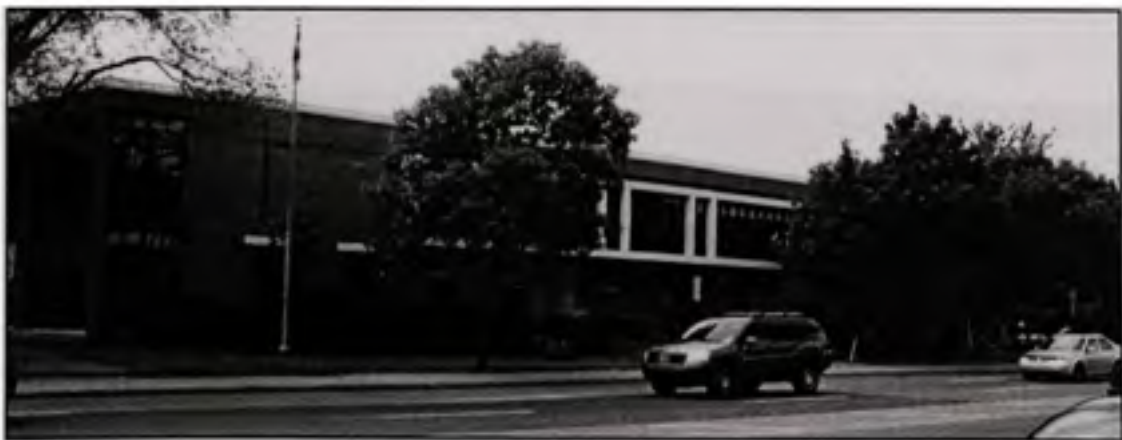
L'école 4-B a été construite en 1966. Le système structural est en murs de cisaillement en béton qui forment le contreventement latéral à part entière. Ces murs de béton coulé en place sont abondants puisque toutes les façades (Voir Figure 3.15) sont en béton de même qu'une bonne partie des cloisons intérieures. Les autres cloisons sont constituées de blocs de béton. Les diaphragmes de planchers sont des dalles à caissons en béton armé. La forme du bâtiment en trapèze crée une irrégularité horizontale.

**Figure 3.15** *Façade avant de l'école 4-B avec murs travaillant de cisaillement.*

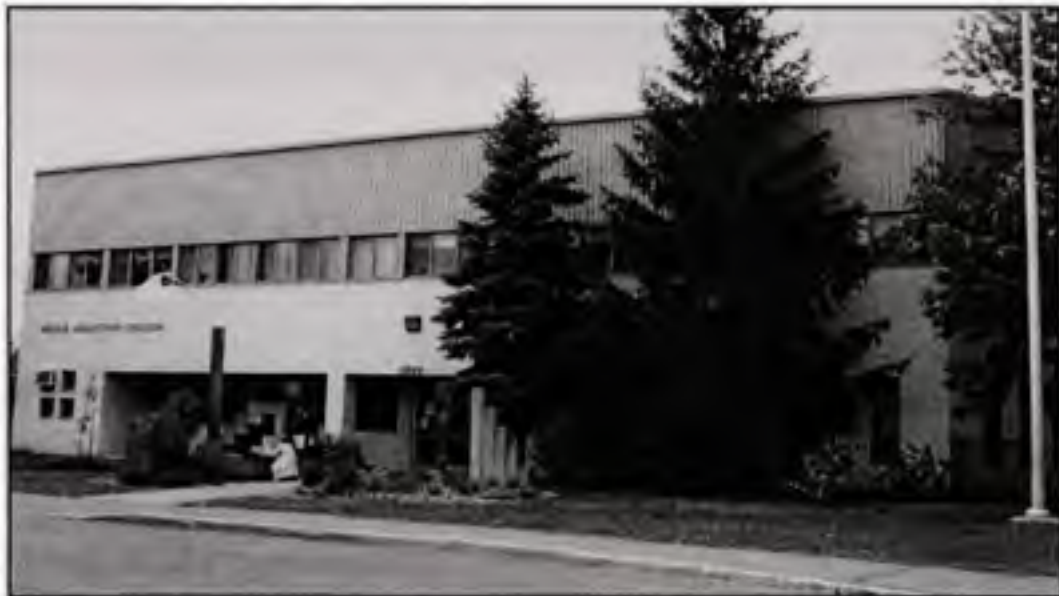
l'agrandissement ont montré l'existence de quatre contreventements concentriques sur deux étages qui garantissent le contreventement latéral. Le bâtiment n'est pas régulier car il a une forme non orthogonale et a un gymnase à une extrémité. Les éléments structuraux sont peu visibles : les poutres, les colonnes sont recouvertes par les cloisons de blocs présentes dans toute l'école et les poutrelles triangulées d'acier supportant les planchers sont cachées dans les faux-plafonds. Quelques cloisons en plâtre sont utilisées pour des aménagements intérieurs et un mur en béton coulé en place est présent dans une cage d'escalier de la partie récente. À l'extérieur, un placage de briques est posé sur toutes les façades (*Voir Figure 3.17*).

**Figure 3.17** *Façade avant de l'école 5-A.*

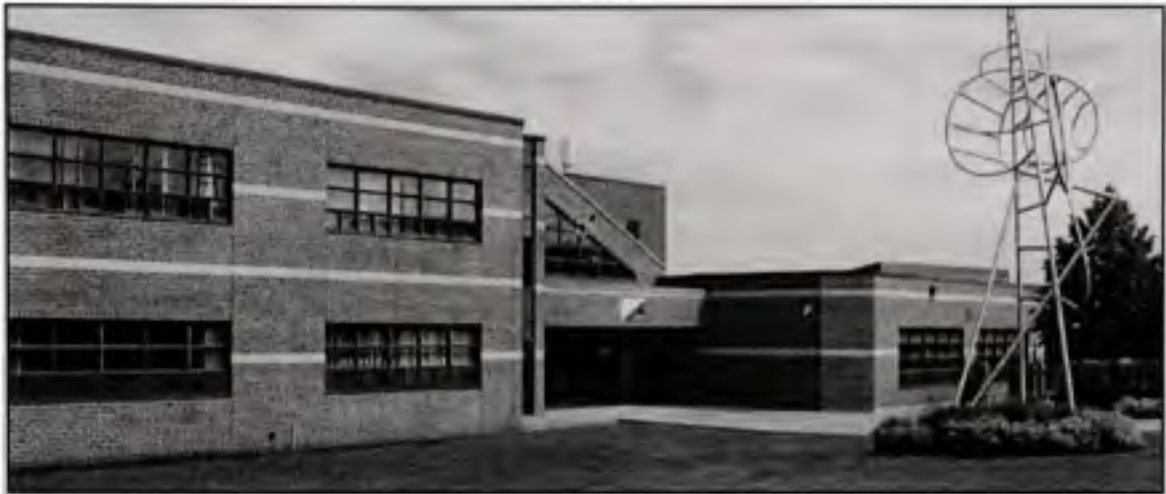
parement de briques sur la façade (*Voir Figure 3.18*). Des auvents massifs de briques soutenus par une structure d'acier sont situés au-dessus de chacune des trois sorties.

**Figure 3.18** *Façade avant de l'école 5-B.*

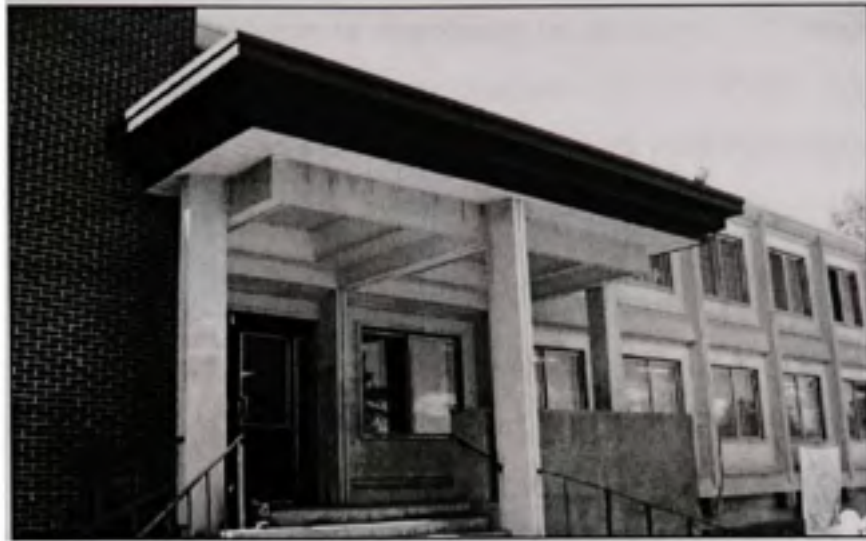
Des éléments non structuraux extérieurs importants ont été identifiés sur certaines écoles. Sur les quatorze écoles visitées, six comportent des auvents au-dessus des sorties, qu'ils soient en béton (*Voir Figure 3.20*), en bois ou en brique à structure d'acier. Sept écoles ont des cheminées en maçonnerie sur le toit situées souvent sur la périphérie de l'école (*Voir Figure 3.21*). Des parapets de faibles hauteurs ainsi que des corniches ont été rencontrés. Sur les façades, des éléments préfabriqués comme des panneaux de béton, des panneaux de briques ou des bardages métalliques ont été observés à plusieurs reprises.

**Figure 3.20** *Auvent en béton préfabriqué d'une école « tilt-up ».*

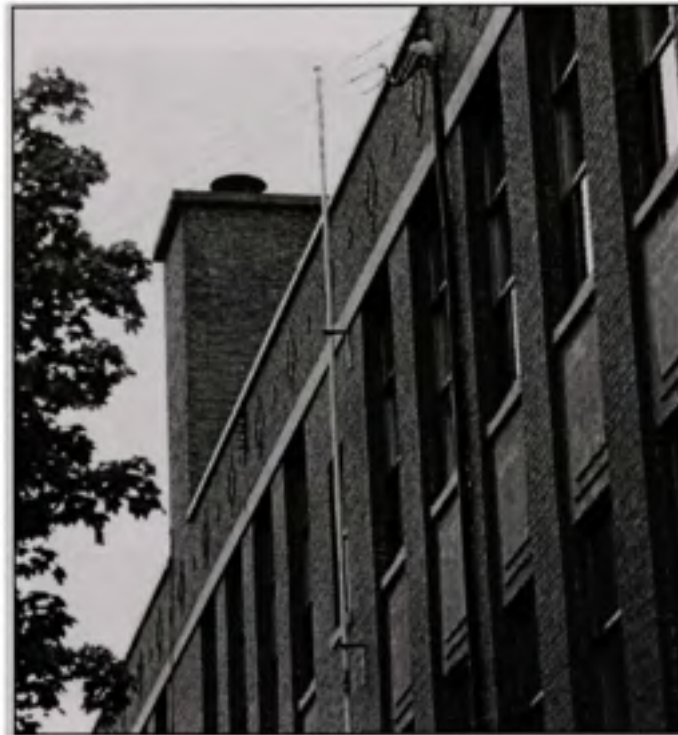
**Figure 3.21** *Cheminée en périphérie du toit d'une école typique ancienne.*

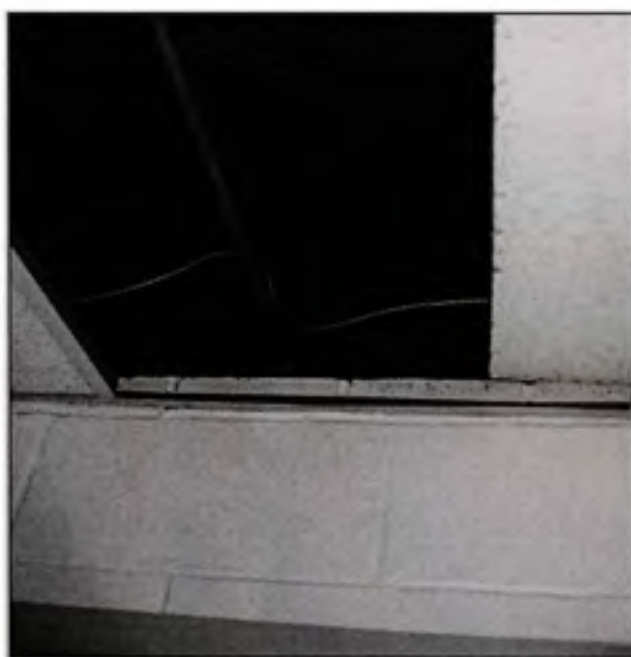
La majorité des écoles ont des cloisons de blocs prolongées jusqu'à la dalle supérieure mais une école de Type 4 comporte des cloisons s'arrêtant juste au niveau des faux-plafonds (*Voir Figure 3.22*). Une autre école possède des ancrages en partie supérieure sous formes de cornières régulièrement espacées (*Voir Figure 3.23*). Les écoles de Type 5 à ossatures d'acier contreventées ont souvent des poutrelles triangulées d'acier qui traversent les cloisons de blocs en de nombreux points (*Voir Figure 3.24*).

**Figure 3.22** *Cloison de blocs de béton s'arrêtant au-dessus du faux-plafond.*

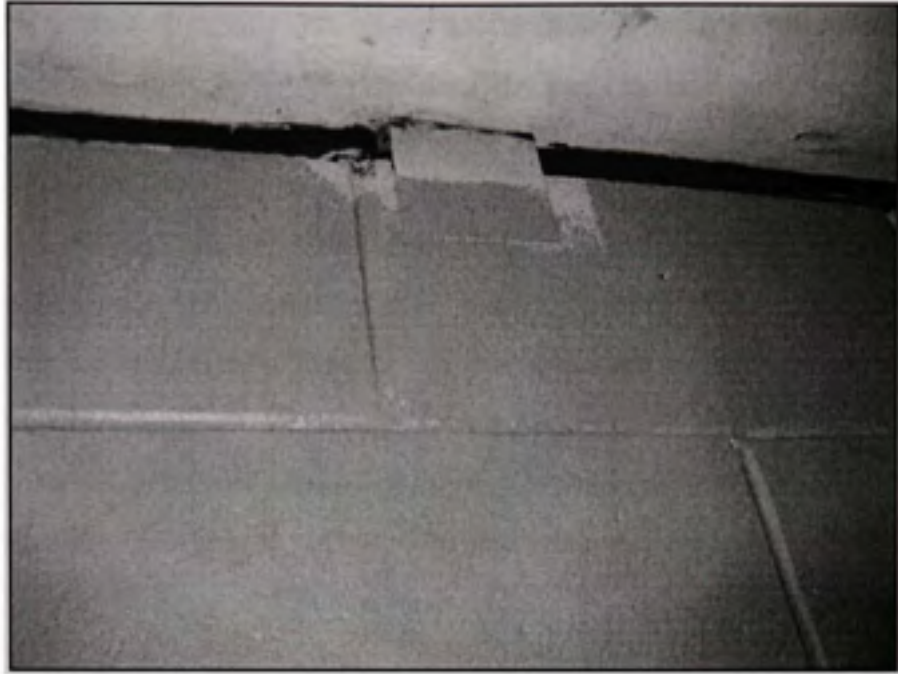
**Figure 3.23** *Ancrages des blocs de béton en partie supérieure.*

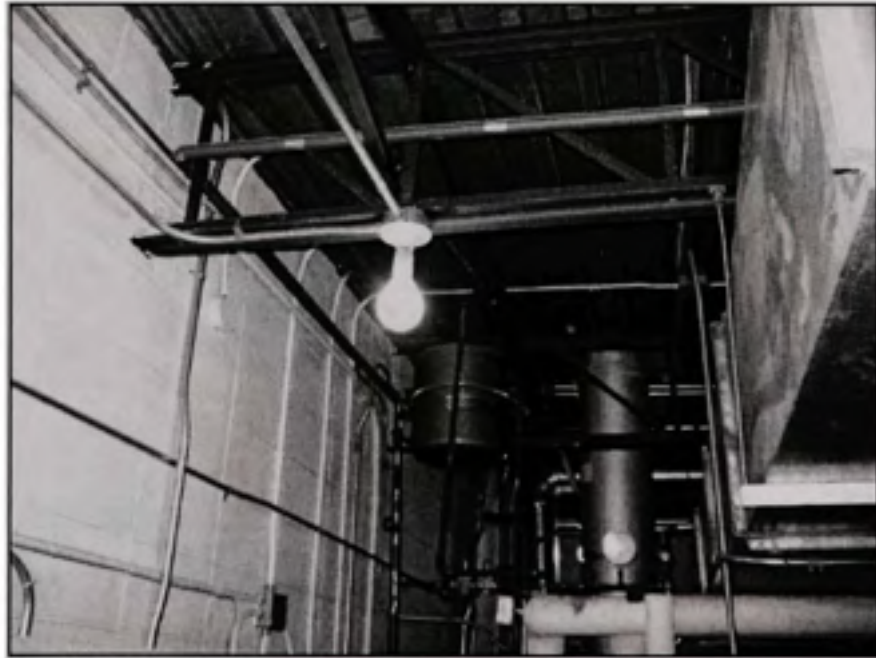
**Figure 3.24** *Poutrelles triangulées d'acier traversant les cloisons de blocs de béton.*

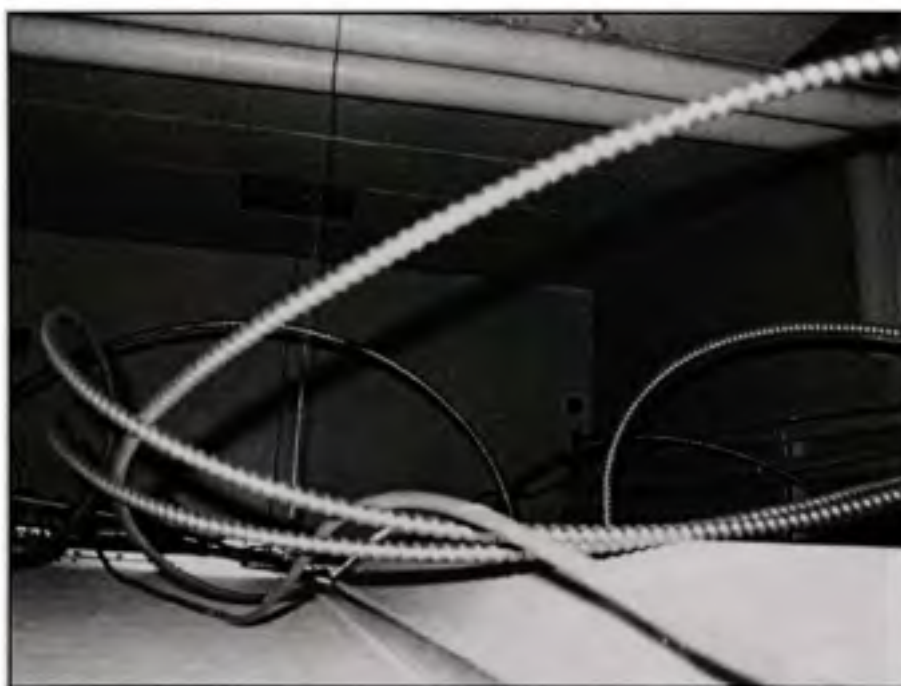
Les faux-plafonds ou plafonds suspendus sont présents dans la majorité des écoles. Ils ont été observés à douze reprises sur quatorze visites, même si parfois leur utilisation ne s'étend pas à tout le bâtiment. La méthode de fixation des faux-plafonds est souvent identique : des rails sont attachés à des cornières vissées en partie supérieure des cloisons et à des tiges métalliques verticales intermédiaires accrochées directement au plafond (*Voir Figure 3.25*). Ces tiges sont assez isolées et ne se trouvent pas à l'intersection de tous les rails perpendiculaires.

**Figure 3.25** *Faux-plafonds suspendus avec des tiges métalliques verticales.*

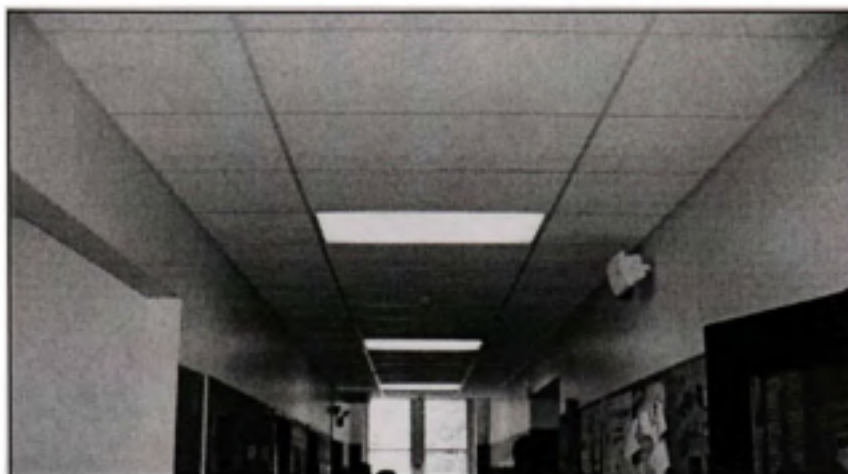
Les luminaires sont accrochés par trois systèmes différents : encastrés dans le faux-plafond à la place d'une tuile (*Voir Figure 3.26*), suspendus (*Voir Figure 3.27*) ou vissés à même le

**Figure 3.26** *Luminaires encastrés dans le faux-plafond.*

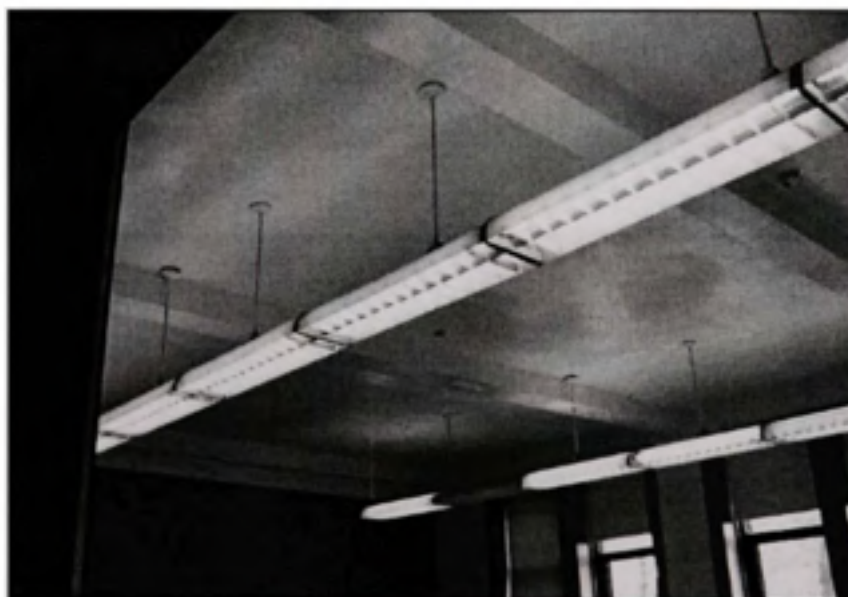
**Figure 3.27** *Luminaires suspendus.*

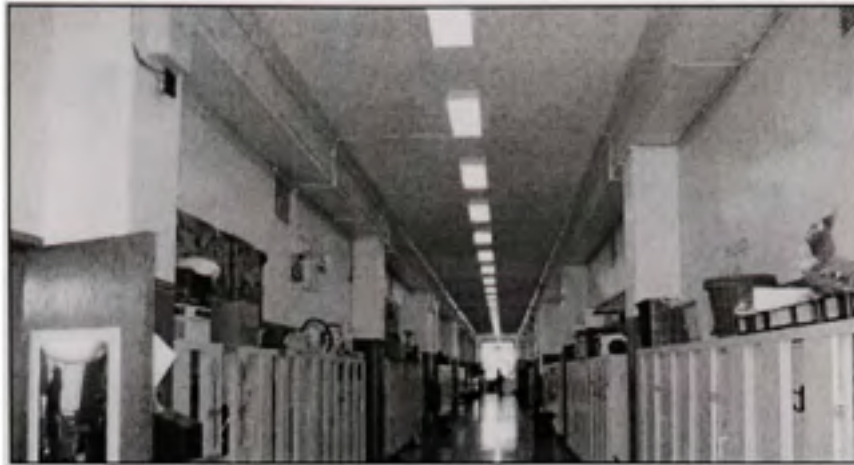
plafond (Voir Figure 3.28). Ces trois systèmes sont présents dans les mêmes proportions, quelque soit le type d'école.

**Figure 3.28** *Luminaires vissés au plafond.*

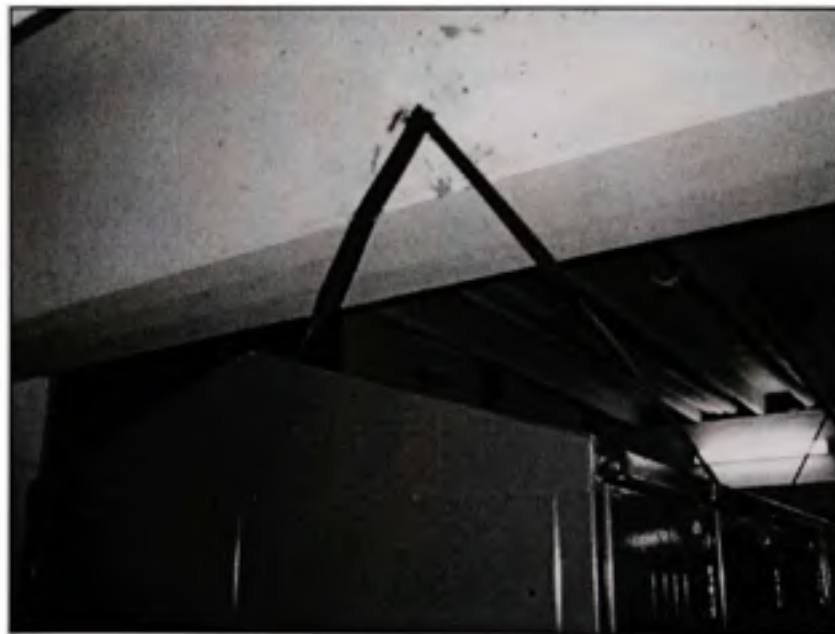
Dans les corridors, des casiers ont été observés dans neuf des quatorze écoles visitées. Dans tous les cas, ces casiers sont fixés à la structure car leur utilisation normale est déjà risquée et pourrait les faire basculer. Ainsi les casiers sont soit vissés de l'intérieur, soit attachés avec des cornières en partie supérieure (*Voir Figure 3.29 et Figure 3.30*). Souvent des séries de trois casiers solidaires sont accrochés par un seul point d'ancrage.

**Figure 3.29** *Fixation des casiers à des poutres.*

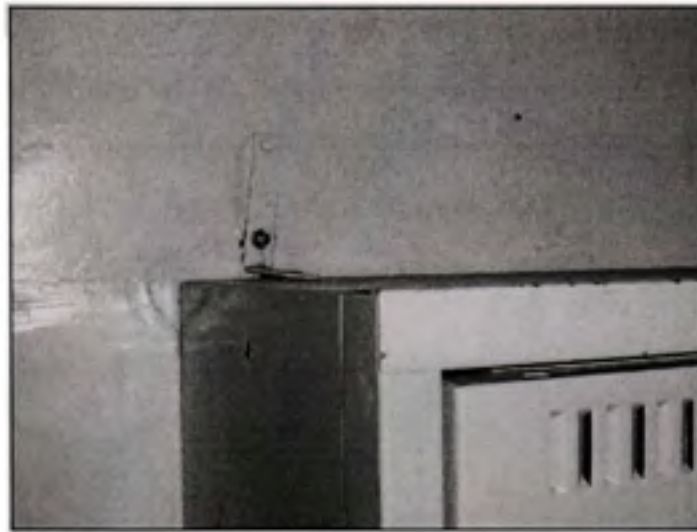
**Figure 3.30** *Fixation des casiers aux murs en partie supérieure.*

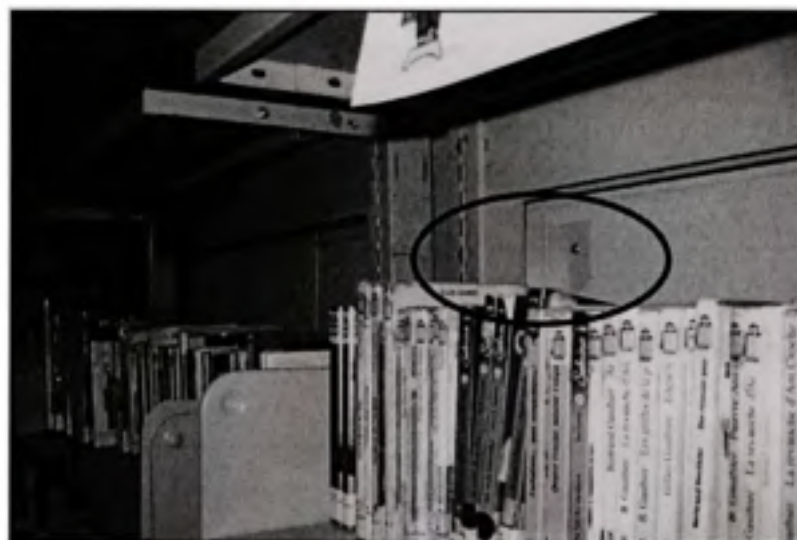
Dans les bibliothèques, les visites ont montré que plus de la moitié des rayonnages sont ancrés à la structure (Voir Figure 3.31). Mais d'autres ont montré une vulnérabilité plus ou moins importante : par exemple des rayonnages situés au centre de la pièce sans aucune connexion à la structure, des rayonnages attachés entre eux mais pas à la structure pouvant ainsi basculer ou encore des rayonnages fixés à des éléments non structuraux (grillage).

**Figure 3.31** *Fixation des rayonnages aux murs.*

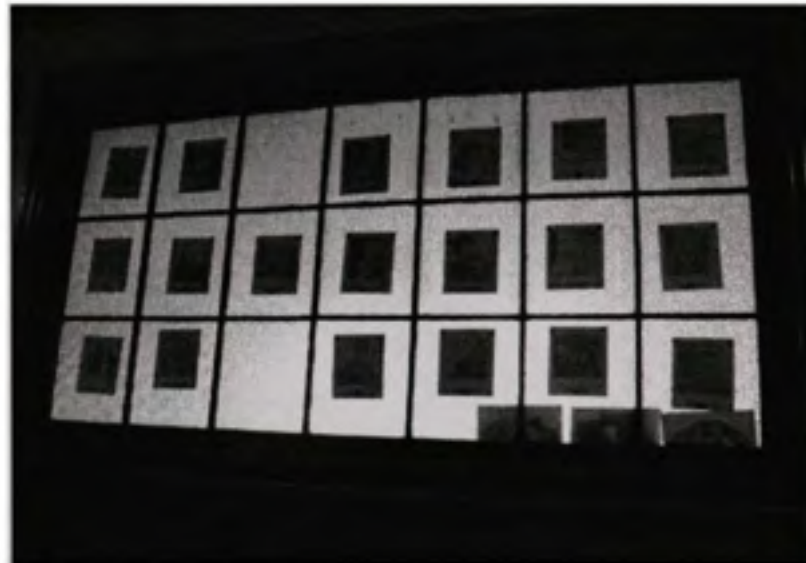
Le verre de sécurité est en général présent dans tous les oculi des blocs portes et dans certains châssis vitrés. Cependant, du verre traditionnel se retrouve souvent utilisé pour des châssis vitrés de grandes dimensions et en partie supérieure de cloisons séparant les classes et le corridor (*Voir Figure 3.32 et Figure 3.33*). Ces zones sont pourtant assez fréquentées dans l'usage normal du bâtiment.

**Figure 3.32** *Petits carreaux de verre traditionnel en partie supérieure des cloisons.*

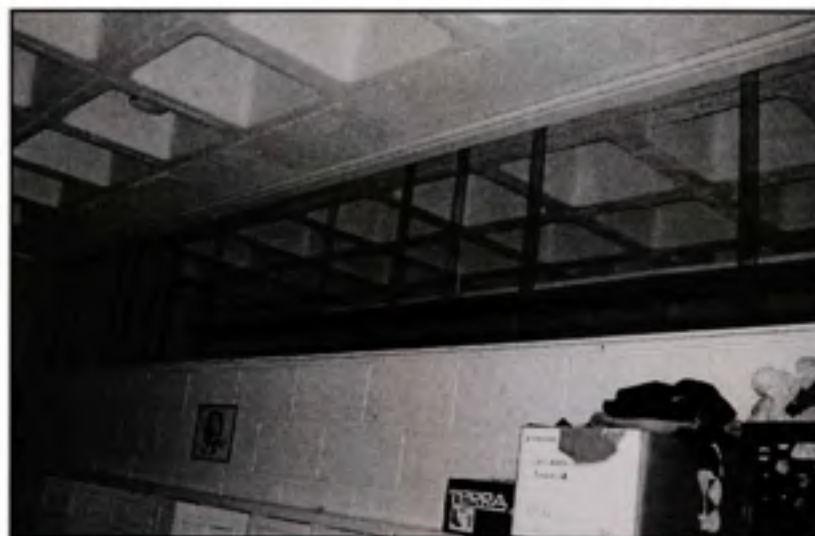
**Figure 3.33** *Vitres en verre traditionnel en partie supérieure des cloisons.*

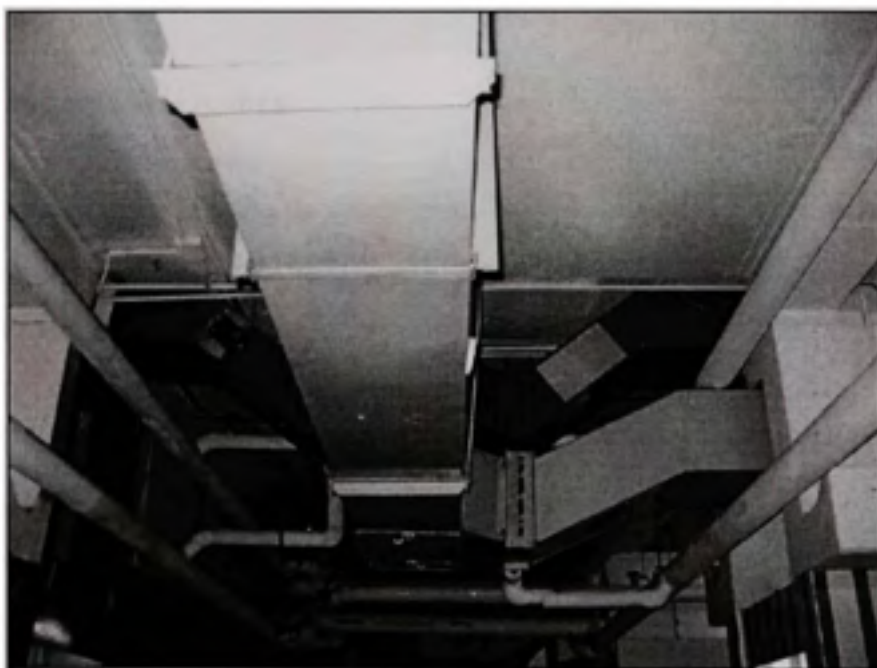
**Figure 3.36** *Conduits d'aération d'un corridor d'une école polyvalente.*

Dans tous les types d'écoles, la tuyauterie est présente en partie supérieure des corridors et de quelques salles, parfois cachée par le faux-plafond. Elle est ancrée avec des tiges métalliques verticales et différents systèmes d'attaches (*Voir Figure 3.34*). Bien sûr, ces conduits sont le plus nombreux dans les salles de chaufferie (*Voir Figure 3.35*). Dans les écoles les plus récentes, de Type 4 et 5, des conduits d'aération ou de ventilation viennent compléter le réseau (*Voir Figure 3.36*).

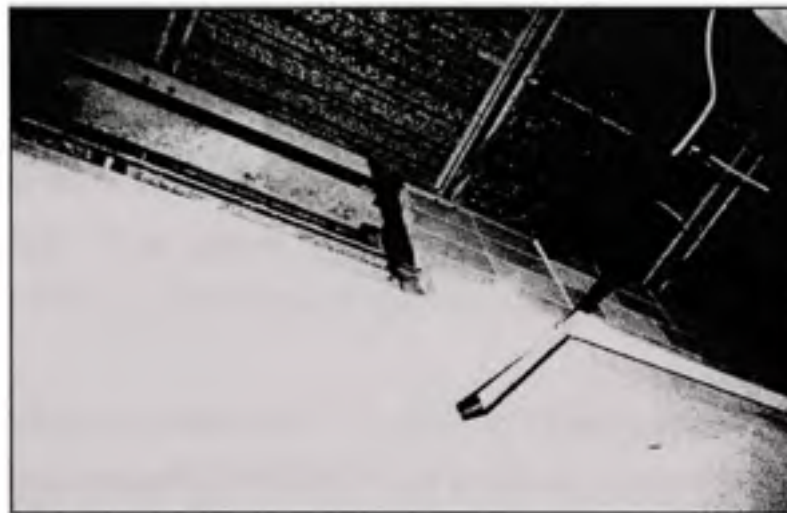
**Figure 4.3**     *Rupture des blocs de béton dans la partie supérieure du mur de la nouvelle aile de l'école polyvalente Dominique Racine.*

- **Chicoutimi** (Tinawi, Mitchell et Law, 1989) et (Tinawi et Mitchell, 1990) : La nouvelle aile de l'école polyvalente Dominique Racine construite après 1974 a un système structural composé de cadres en acier avec des murs de remplissage non renforcés. Des blocs de béton empilés verticalement et sans aucune connexion à la structure principale ont cédé sur une longueur de plus de 5 m dans la zone de la piscine (Voir Figure 4.3 et Figure 4.4).

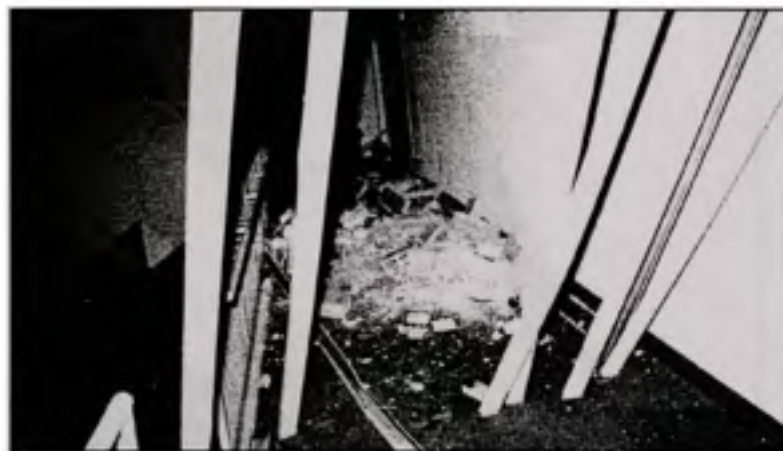
**Figure 4.4**     *Débris dus aux chutes de blocs de béton dans la nouvelle aile de l'école polyvalente Dominique Racine.*

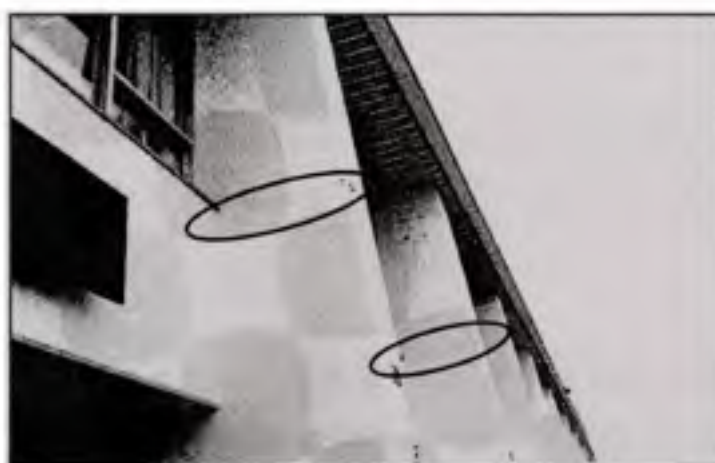
**Figure 4.5** *Fissures horizontales dans les colonnes extérieures de l'ancienne aile de l'école polyvalente de La Baie.*  
(Tinawi, Mitchell et Law, 1989)

- **Ville de La Baie** (Tinawi, Mitchell et Law, 1989) et (Tinawi et Mitchell, 1990) : L'école polyvalente de la Baie accueille 1 500 élèves. Sa structure originale de 1963 est en cadre de béton armé sur un ou deux étages. Des fissures ont eu lieu dans tous les poteaux extérieurs au niveau du 2<sup>ème</sup> étage à l'endroit des joints de construction des poteaux, dans un plan horizontal au niveau des poutres de rives (*Voir Figure 4.5*).

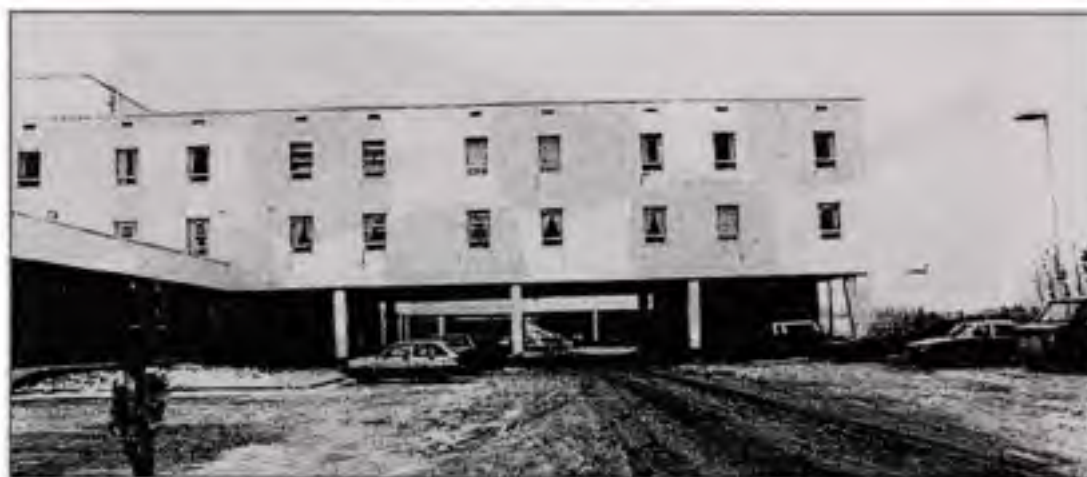
**Figure 4.6** *Une des nouvelles ailes de l'école polyvalente de La Baie.*  
(*Tinawi, Mitchell et Law, 1989*)

En 1970, des ailes ont été ajoutées sur la partie à un étage (*Voir Figure 4.6*). Ces extensions perpendiculaires à l'ancien bâtiment sont sur colonnes pour créer un stationnement au rez-de-chaussée. Cet étage souple a causé un mouvement différentiel de 25 mm entre l'ancienne et la nouvelle aile. Les classes et les corridors situés dans ces ailes ont subi des fissurations importantes dans la maçonnerie non armée. Dans le gymnase de 10 m de haut, trois rangées supérieures de blocs de béton sont tombées de même que deux rangées dans l'auditorium du 2<sup>ème</sup> étage. Dans l'auditorium, des tuiles de plafond, supportées par des sections en T inversé et suspendues seulement par des supports verticaux ont chuté.

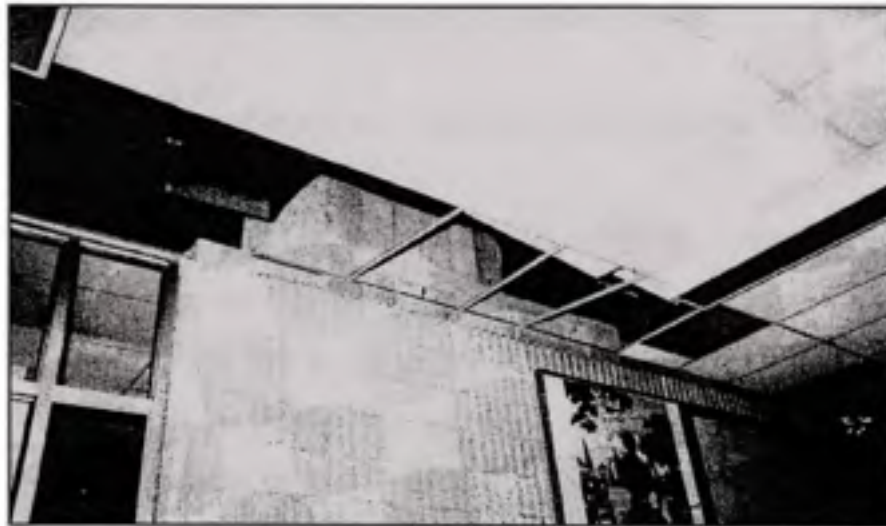
**Figure 4.7**    *Blocs de béton endommagés dans un corridor de l'école polyvalente Dominique Racine à Chicoutimi.*  
(Tinawi, Mitchell et Law, 1989)

dans les classes, les corridors (*Voir Figure 4.7*) et les escaliers étaient fissurés et de manière plus importante dans la direction la plus faible de l'aile principale. D'autres dommages liés aux murs de maçonnerie non renforcée ont été observés : chute de blocs depuis la partie supérieure des murs à travers les tuiles du plafond. L'école a enregistré un déplacement résiduel de 12 mm dans un joint d'expansion entre deux ailes. Le coût total de réparation pour cette école est d'environ \$1 000 000.

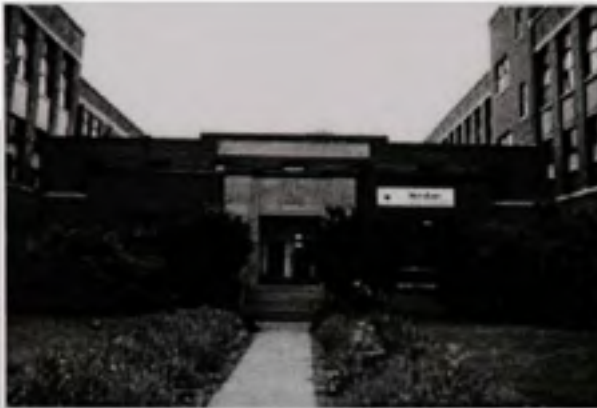
### Bâtiment central

Ce bâtiment de 1 ou 2 étages a été construit en 1922. Il abrite le gymnase.

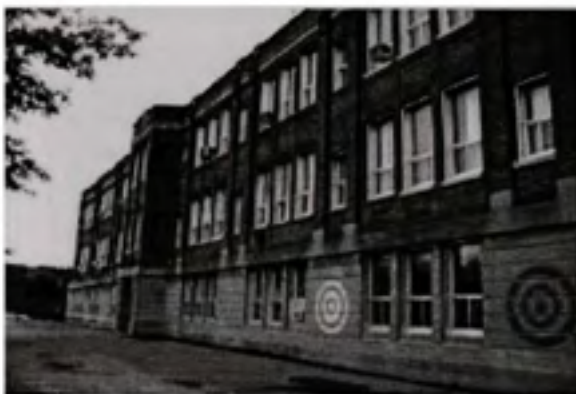
### Bâtiment des filles

Ce bâtiment de 3 étages a été construit en 1926. Son système structural est composé d'ossatures en acier résistant aux moments avec des colonnes rectangulaires distantes de 3.35 m (plans non disponibles).

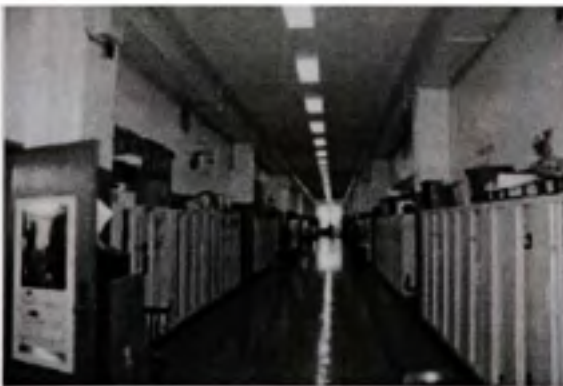
### Bâtiment des garçons

Ce bâtiment de 3 étages a été construit en 1931. Son système structural est composé d'ossatures en acier résistant aux moments avec des cadres irréguliers.

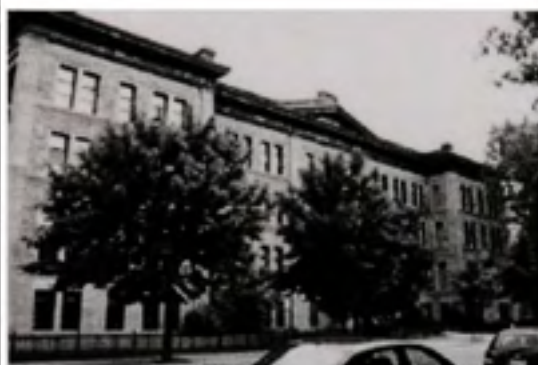
Façade nord-ouest

Façade principale du bâtiment avec l'entrée au centre. Des escaliers extérieurs aux extrémités ont été enlevés. La façade est recouverte de pierres. Sur le toit, présence de corniches et de cheminées.

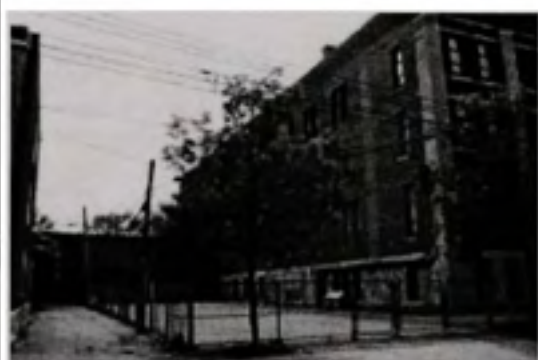
Façade sud-ouest

Façade arrière avec le nouveau bâtiment du gymnase. Façade avec moins d'ouvertures que la façade principale et un parement en maçonnerie de briques.

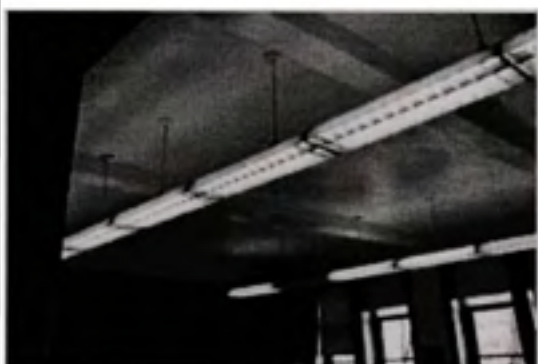
Intérieur

Les poutres transversales sont espacées tous les 3,20 m à 3,80 m alors que les poutres longitudinales sont espacées tous les 5 à 11 m. Les colonnes sont situées à chaque nœud et sont recouvertes de plâtre.

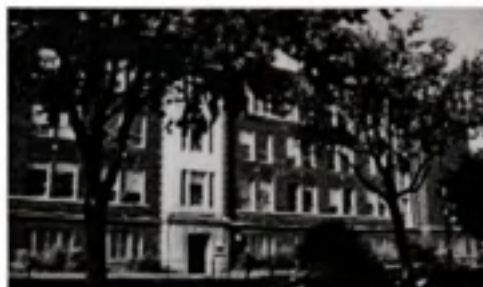
Façade nord-est

Façade principale avec un recouvrement de briques d'au moins 2 épaisseurs ainsi que des corniches en béton au-dessus du rez-de-chaussée et du 5ème étage.

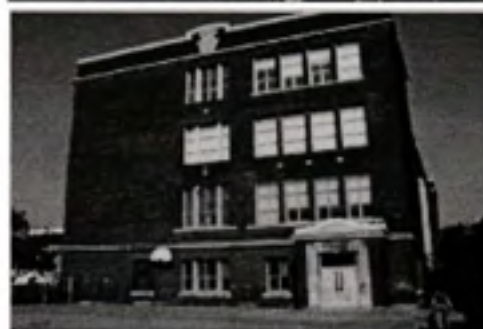
Façade sud-est

Façade avec de nombreuses ouvertures sur une seule zone.

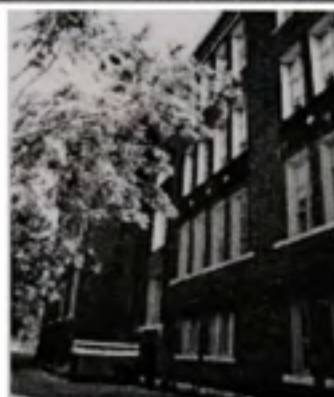
Façade sud-ouest

Façade arrière avec un léger décrochement dû au gymnase. Une cheminée en briques est présente sur le toit.

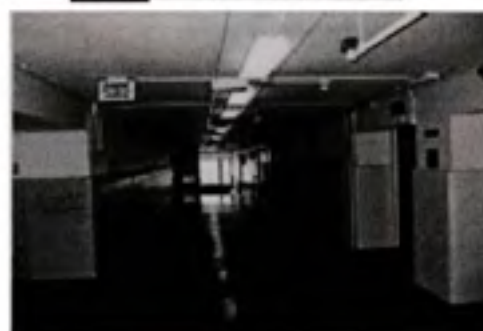
Intérieur

Les cadres sont massifs avec de grandes dimensions pour les colonnes et les poutres et sont complétés avec un remplissage de maçonnerie.
