ÉCOLE DE TECHNOLOGIE SUPÉRIEURE  
UNIVERSITÉ DU QUÉBEC

COMME EXIGENCE PARTIELLE  
À L'OBTENTION DE LA  
MAÎTRISE EN GÉNIE DE LA CONSTRUCTION

PAR  
BRAYARD, Philippe

ÉTUDE DU COMPORTEMENT SISMIQUE  
DES ÉCOLES TYPIQUES DU QUÉBEC

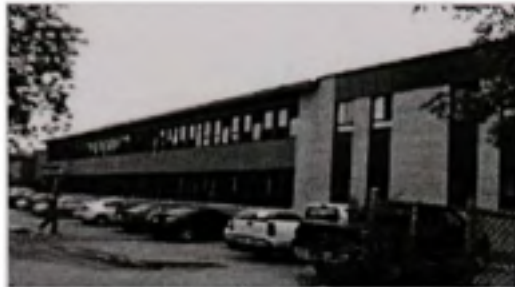
### Façade Nord

Façade avec l'ancien bâtiment à gauche avec un bardage métallique et l'agrandissement des années 80 à droite. Le système structural de l'école est en poteaux et poutres lamellées collées.

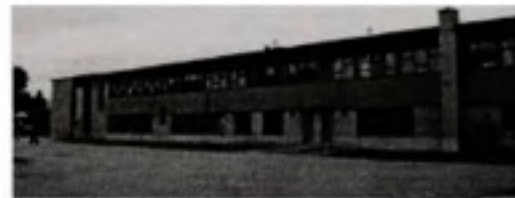
### Façade Sud

La façade arrière a moins d'ouverture au rez-de-chaussée et une cheminée en brique. Le parement est en briques, comme sur toutes façades.

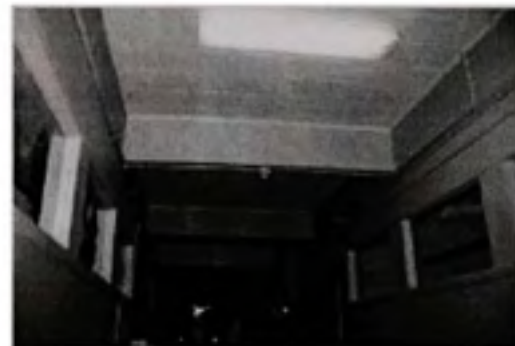
### Intérieur

Les poutres et les poteaux sont apparents et simplement recouverts d'une couche de peinture. Des murs de cisaillement en bois sont présents aux extrémités.

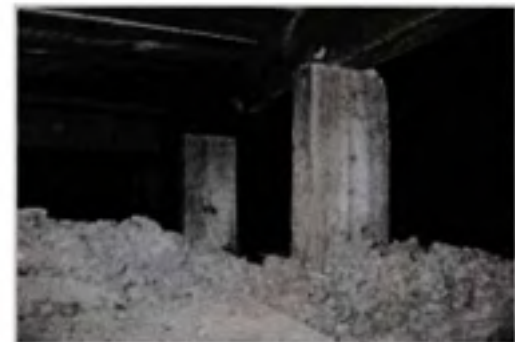
### Chargente

Sur les plans, des poutres triangulées en bois sont indiquées. L'observation de l'entretoit à une extrémité ne permet pas de voir ces poutres.

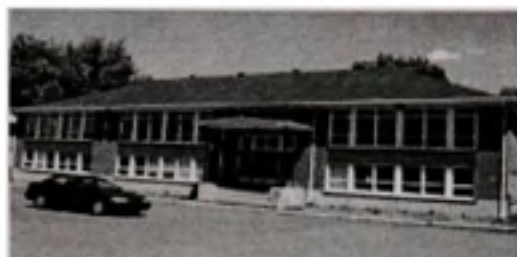
### Façade Est

Façade principale comportant de grandes ouvertures. Les 12 colonnes sont distantes de 2,45 m. L'entrée se fait par un escalier non centré.

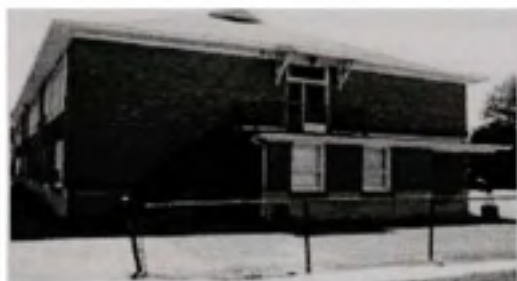
### Façade Nord

Façade avec très peu d'ouverture. Une petite pièce (un vestibule) sort de la structure principale.

Le mur est probablement formé d'un cadre avec remplissage de blocs.

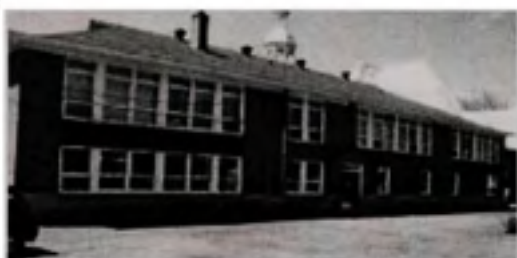
### Façade Ouest

Façade avec de grandes ouvertures. Les 13 colonnes (une de plus que la façade est) sont distantes de 2,45 m. L'auvent a été démoli.

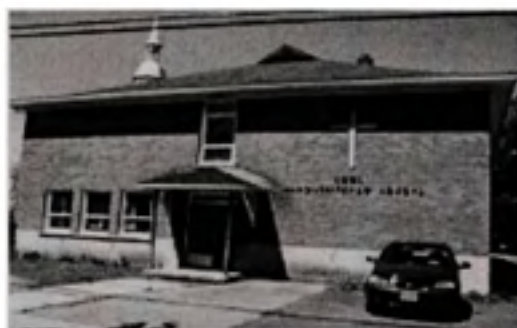
### Façade Sud

Façade avec très peu d'ouverture. Le mur est à nouveau probablement formé d'un cadre avec remplissage de blocs.

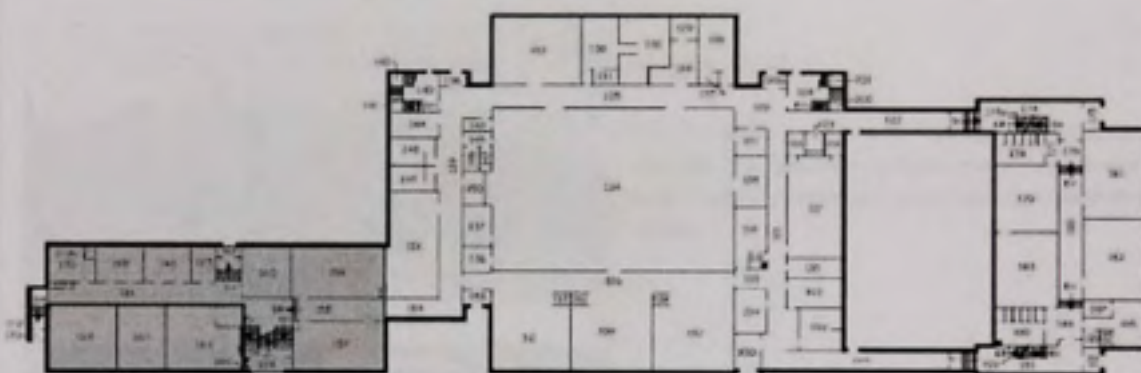
L'école est composée de la partie originale (en violet) construite en 1950 et d'un grand agrandissement construit en 1973, avec un gymnase et une cour intérieure. L'ancienne partie est en poteaux et poutres en bois et la plus récente est à cadres de béton armé.

L'ancien gymnase (encadré en rouge) a des poutres de grandes portées et a été réaménagé en classes.

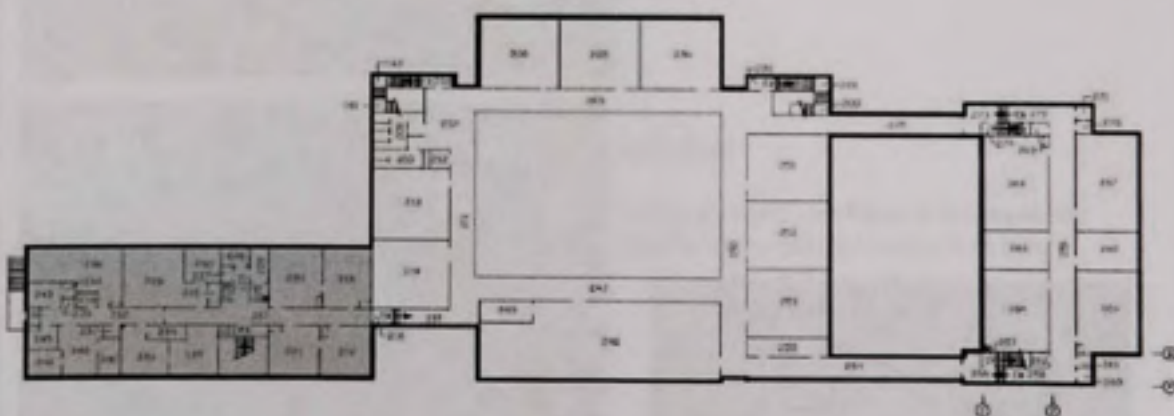
### Etage

L'étage de l'ancien bâtiment (en violet) est composé uniquement de classes. Le système est toujours en poutres et poteaux de bois avec dans le toit, une charpente de fermes de bois.

*École 2-C : Plans des niveaux.*

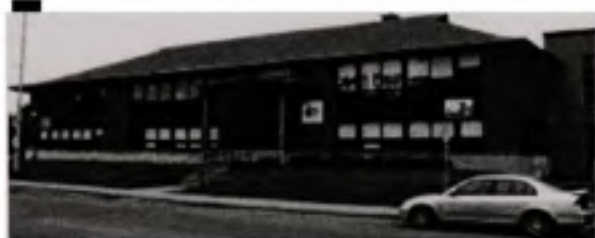
Façade sud-ouest

La façade principale est composée de 6 séries de 6 fenêtres. Le système structural est en poteaux (espaces de 2,5 m) et de poutres en bois. Le revêtement est en briques avec des bardages d'acier.

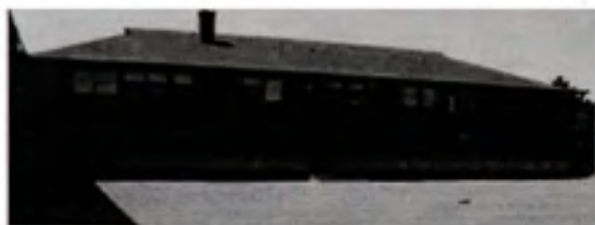
Façade nord-est

La façade arrière a moins de fenêtres que la façade avant. Les fondations en béton sur tout le périmètre, d'une hauteur d'environ 1 mètre sont particulièrement visibles.

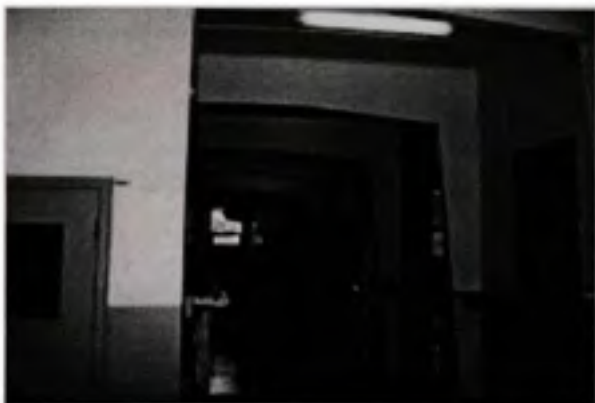
Intérieur

L'école est composée de poutres et poteaux en bois. Dans les petites salles avec de petites portées, les poutres sont simplement appuyés sur un support en bois. Dans l'ancien gymnase (ci-contre) avec de grandes portées, les connexions sont différentes.

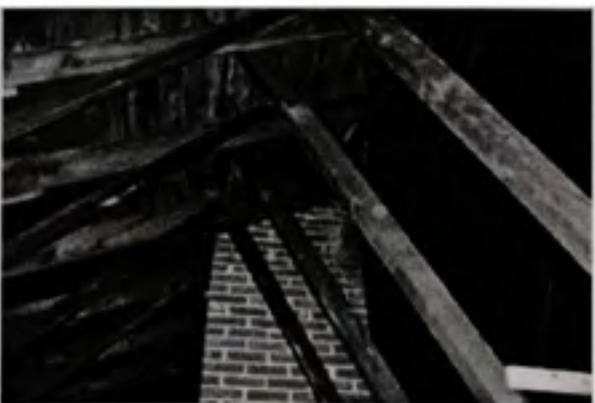
Charpente

La charpente est constituée de fermes de bois boulonnées avec un recouvrement de bois.

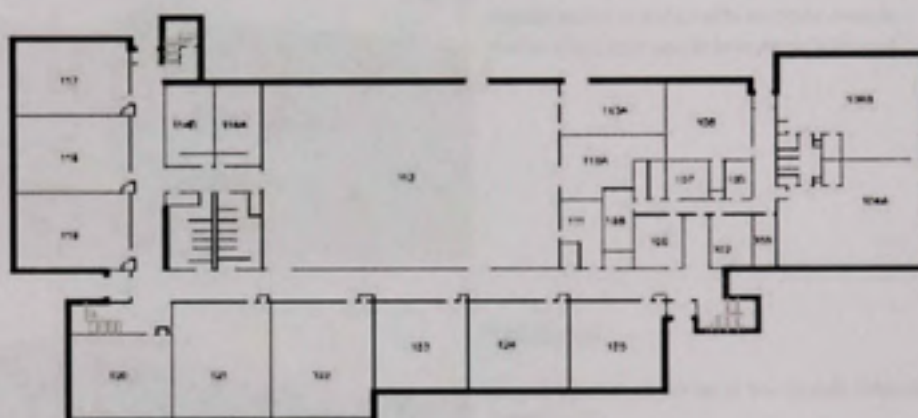
### Rez-de-chaussée

Le rez-de-chaussée est composé d'une section maternelle à droite, d'un gymnase au centre et de classes tout autour. Le système structural est en ossatures de béton résistant aux moments avec un espacement entre les cadres de 5.3 m à 8 m.

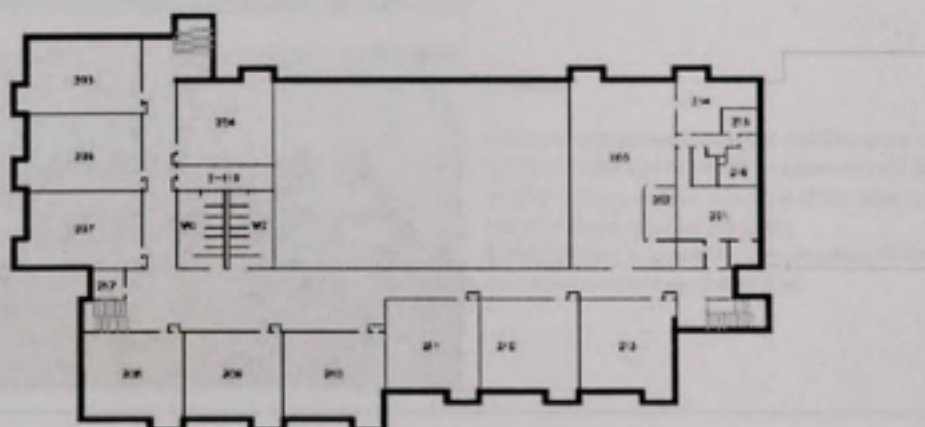
### Étage

L'étage a une surface plus faible. Il comprend la partie supérieure du gymnase et des classes tout autour. Le système structural est le même qu'au rez-de-chaussée, sauf dans le gymnase où les poutres sont espacées de 3.90 m.

*École 3-A : Plans des niveaux.*

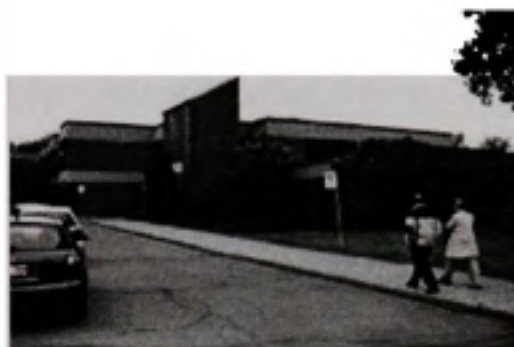
Façade est

Façade avec une irrégularité verticale entre la maternelle d'un étage et le reste du bâtiment.

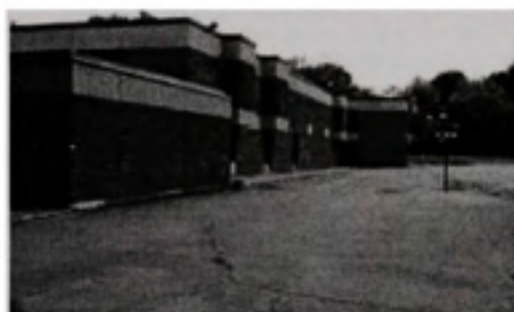
Façade nord

Façade avec une irrégularité horizontale (bâtiment en forme de L).

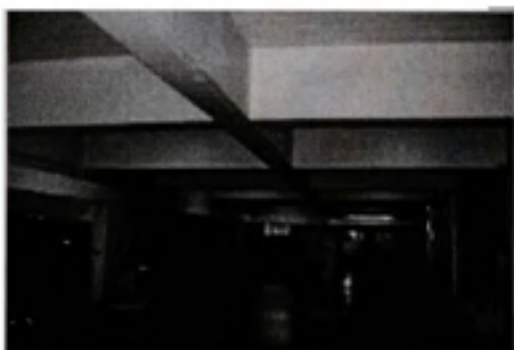
Intérieur

Bâtiment avec un système structural d'ossature en béton résistant aux moments. Les poutres sont distantes de 2,65 m dans les deux directions et les colonnes se trouvent toutes les 2 ou 3 poutres. Exception dans le gymnase où les poutres sont distantes de 3,90 m dans une seule direction.

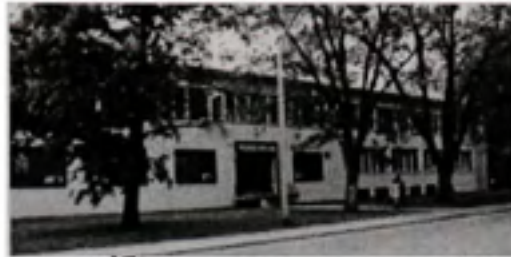
### Façade sud-est

Façade principale avec l'entrée et un petit escalier.  
Un parement de briques recouvre tout le bâtiment.

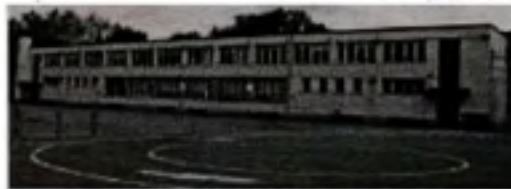
### Façade Nord-ouest

Façade arrière comprenant deux entrées avec des auvents et une cheminée en maçonnerie.  
Le gymnase est au milieu du rez-de-chaussée bâtiment.

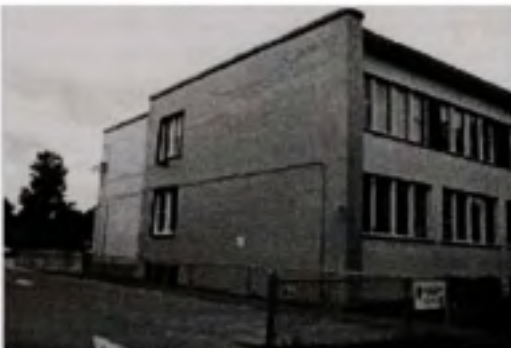
### Façade nord-est

Très peu d'ouverture dans les façades latérales.  
Le mur n'est pas entièrement droit et présente un décrochement.

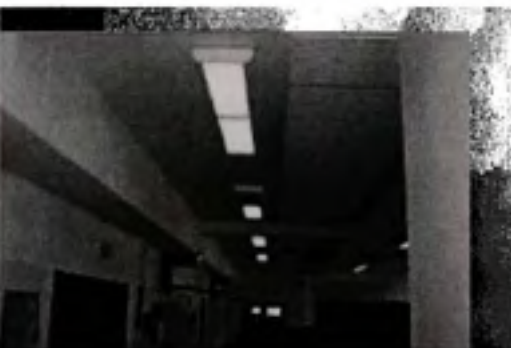
### Intérieur

Système structural en ossature de béton résistant aux moments. Les poutres et les colonnes ont été coulées en place.  
Certains cloisons sont en béton coulé en place.

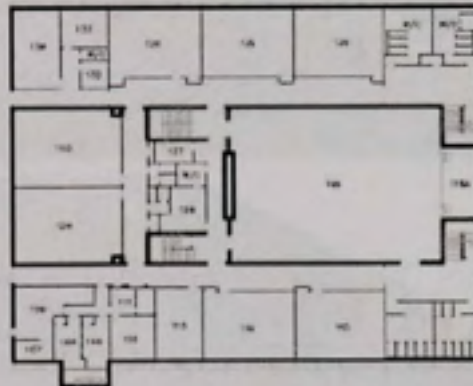
Rez-de-chaussée

Le rez-de-chaussée est composé d'un gymnase et de salles tout autour. Les murs de béton travaillant en cisaillement et coulés en place sont situés sur deux façades de l'école, deux côtés opposés du gymnase et autour des cages d'escalier. Sur les deux autres côtés du gymnase, des cadres en béton avec remplissage de briques sont utilisés.

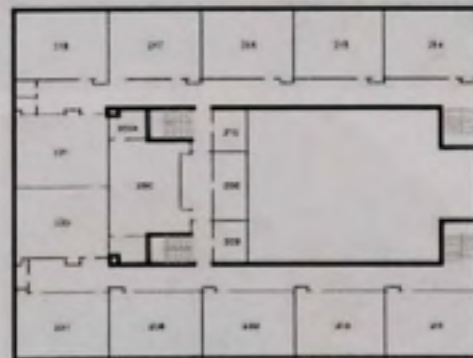
### Étage

Les murs de béton du rez-de-chaussée sont prolongés à l'étage pas toujours sur toute la hauteur.

*École 4-A : Plans des niveaux.*

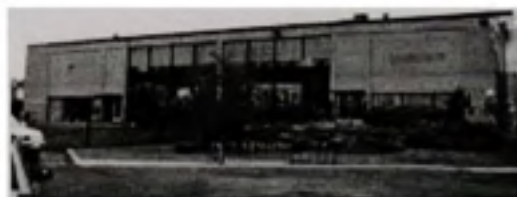
### Façade nord-est

Façade comprenant deux murs de béton travaillant en cisaillement aux extrémités, deux portes d'entrée avec des auvents et des fenêtres au centre.

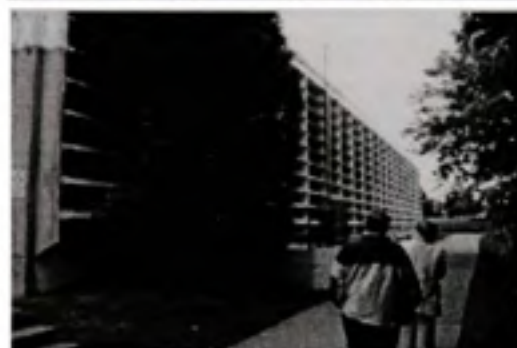
### Façade nord-ouest

Façade composée exclusivement de panneaux à auvents en béton préfabriqué.

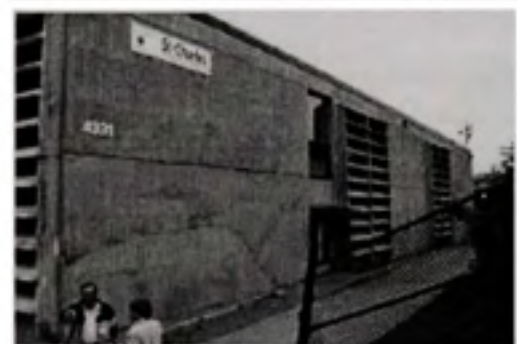
### Façade sud-ouest

Façade composée de trois murs de béton travaillant en cisaillement, une portée d'entrée avec un auvent et des panneaux à auvents en béton préfabriqué.

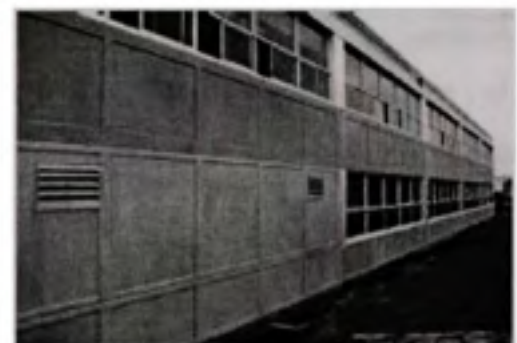
### Façade sud-est

Façade qui était à l'origine identique à la façade nord-ouest avec des panneaux à auvents, remplacés dans les années 2000, par des panneaux en béton préfabriqué et des fenêtres.

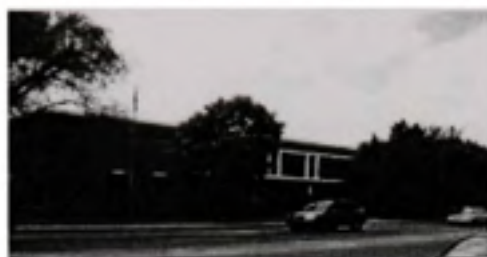
Façade nord-est

Façade principale avec l'entrée. Les murs de béton travaillant en cisaillement composant le système structural du bâtiment sont très nombreux.

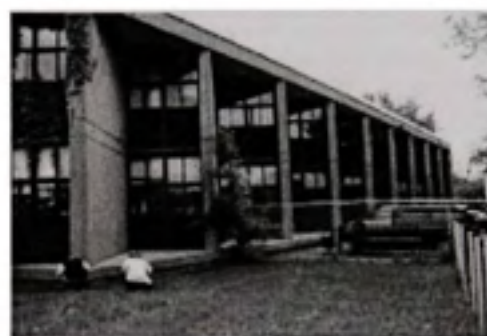
Façade nord-ouest

Façade non orthogonale à la façade principale. Elle est composée d'une série de murs de béton coulés en place parallèles entre eux.

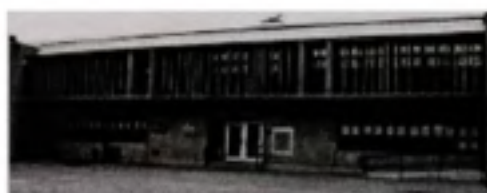
Façade sud-ouest

Façade arrière avec des murs de béton importants.

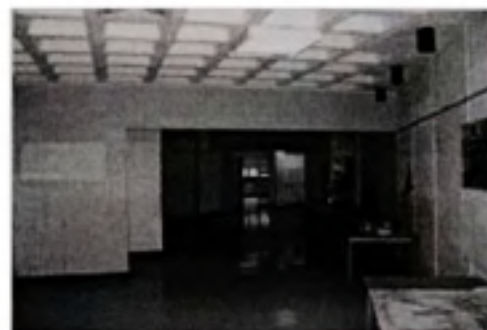
Intérieur

Les cloisons sont presque toutes en béton coulé en place. Les planchers et le plafond sont à caissons de béton.

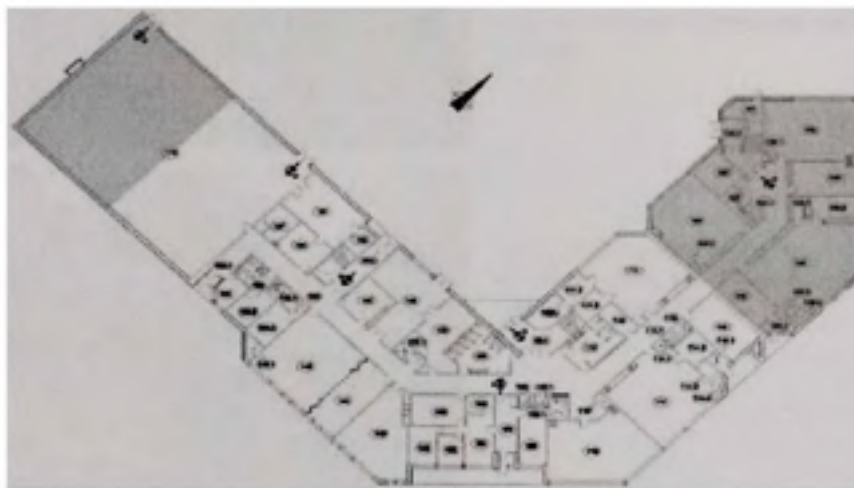
### Rez-de-chaussée

Bâtiment d'une forme non orthogonale avec des parties aux extrémités issues d'un agrandissement (en orange). D'après les plans, les poutres, les colonnes et les poutrelles ne sont pas régulières sur tout le bâtiment. Les changements de directions introduisent trois changements dans les axes des cadres.

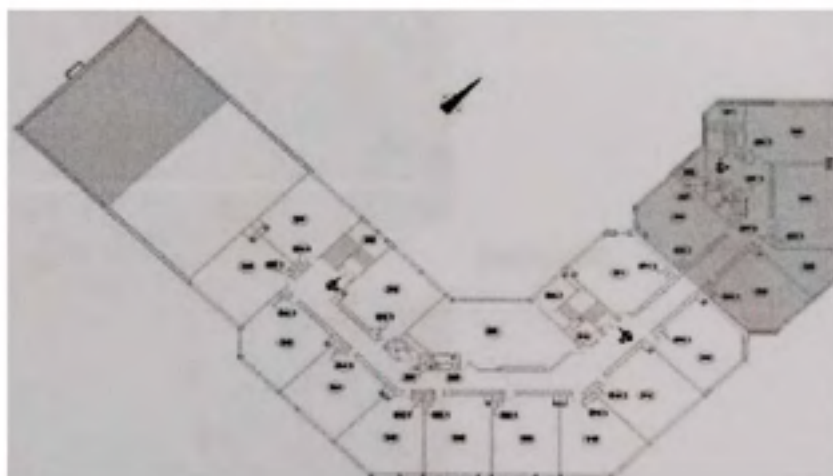
### Étage

L'étage est composé de classes avec la partie haute du gymnase à une extrémité. Le système structural est similaire à celui du rez-de-chaussée avec les mêmes changements de direction.

*École 5-A : Plans des niveaux.*

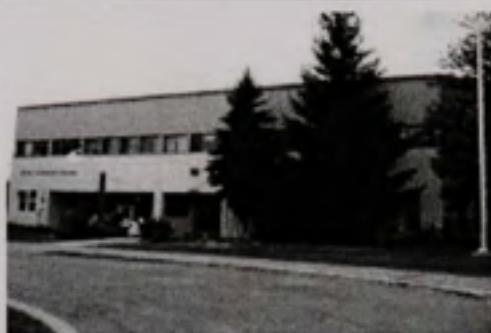
Façade avant

Entrée principale de ce bâtiment de forme non orthogonale.

Le système structural d'ossatures contreventées en acier n'est apparent ni à l'extérieur ni à l'intérieur du bâtiment.

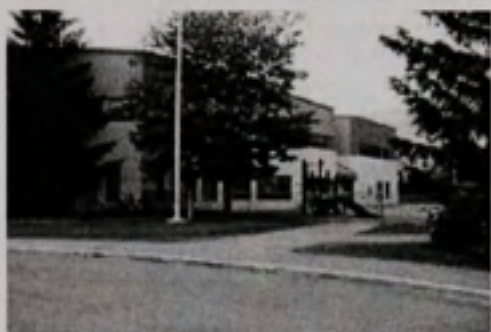
Aile ayant été agrandie dans les années 1990.

Elle est recouverte d'un placage de briques préfabriquées comme le reste du bâtiment.

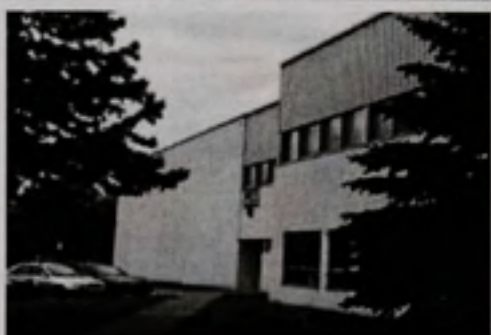
Aile avec le gymnase, ayant été agrandie dans les années 1990. Les ossatures contreventées du gymnase sont apparentes.

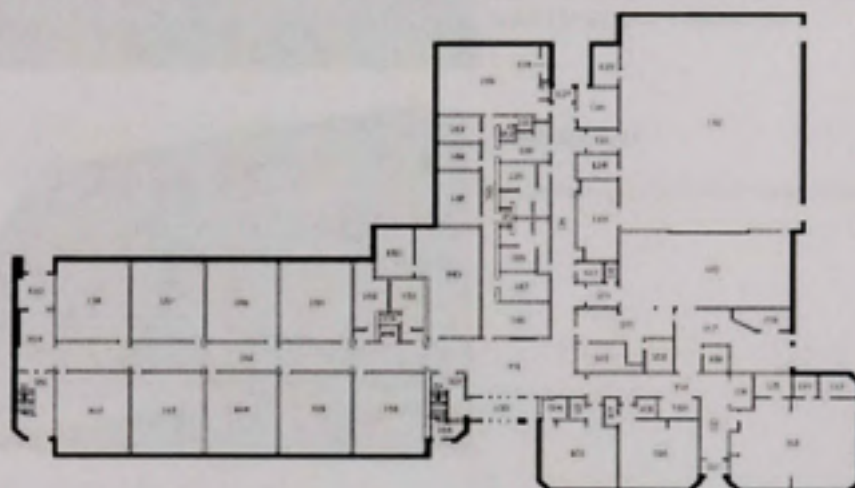
### Rez-de-chaussée

Rez-de-chaussée composé d'un gymnase excentré, collé au réfectoire et de petites salles. Le bâtiment montre une irrégularité horizontale avec une forme en L pouvant engendrer une torsion éventuelle.

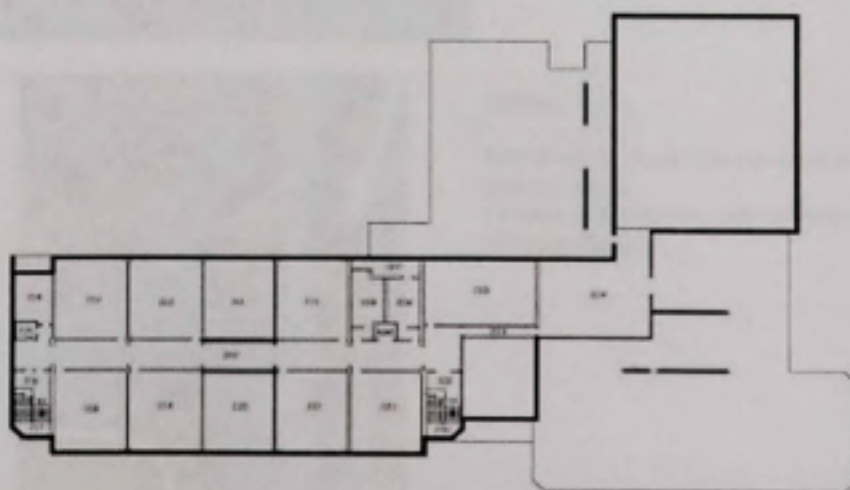
### Etage

Etage avec des classes sur seulement une partie du bâtiment ainsi que la partie haute du gymnase. Les contreventements concentriques sont représentés en rouge.

*École 5-B : Plans des niveaux.*

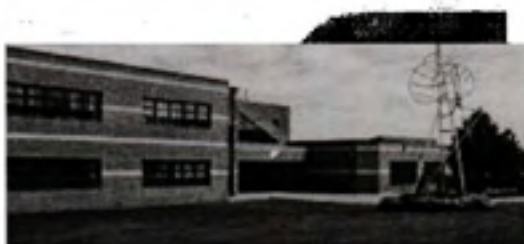
Façade sud-est

Façade principale en blocs de béton et parement de briques. Grandes ouvertures avec 5 rangées de 5 fenêtres.  
Une irrégularité géométrique verticale avec le passage de 2 à 1 étage sur certaines zones.

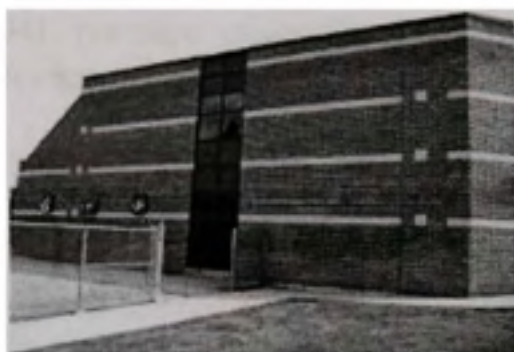
Façade sud-ouest

Façade avec peu d'ouverture : un petit mur rideau.

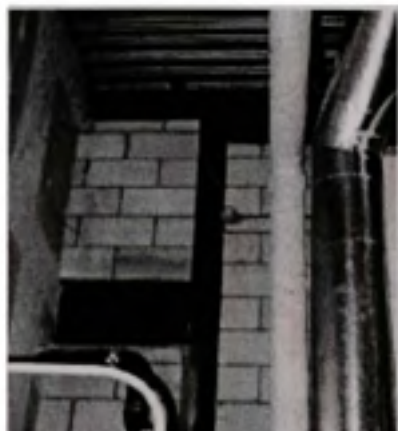
Intérieur

Assemblage de poteaux (recouverts de blocs) et de poutres en acier.  
Présence de contreventements concentriques à différents endroits.
