Construction d'un modèle physique de joints de dilatation
pour l'étude de la relation entre la température du béton et la
perméabilité des joints

MÉMOIRE PRÉSENTÉ À L'ÉCOLE DE TECHNOLOGIE SUPÉRIEURE
COMME EXIGENCE PARTIELLE À L'OBTENTION DE LA MAÎTRISE
AVEC MÉMOIRE EN GÉNIE DE LA CONSTRUCTION

MONTRÉAL, LE 15 DÉCEMBRE 2020

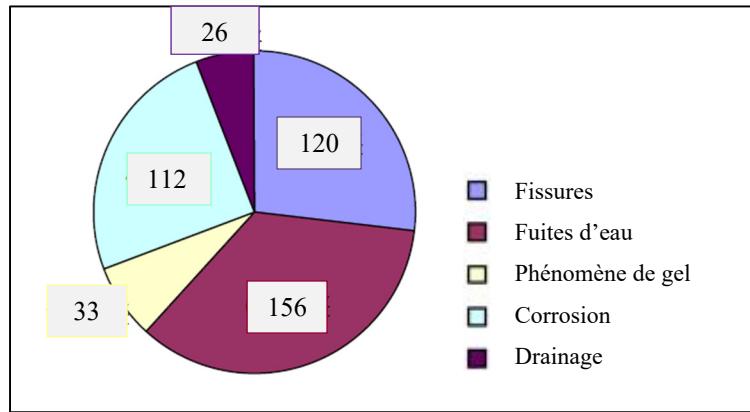
Figure 1.1 Répartition des tunnels endommagés par type de dégâts
Adaptée de Yuan et al. (2011)

Dans les régions nordiques, les infiltrations d'eau représentent la cause principale d'endommagement dans les tunnels. Yuan et al. (2011) ont recensé les différents types de dégâts qui peuvent affecter les tunnels en inspectant 226 tunnels à Shenyang, en Chine. La figure 1.1 montre que les détériorations engendrées par les fuites d'eau sont rencontrées plus souvent que les autres types de dégâts.

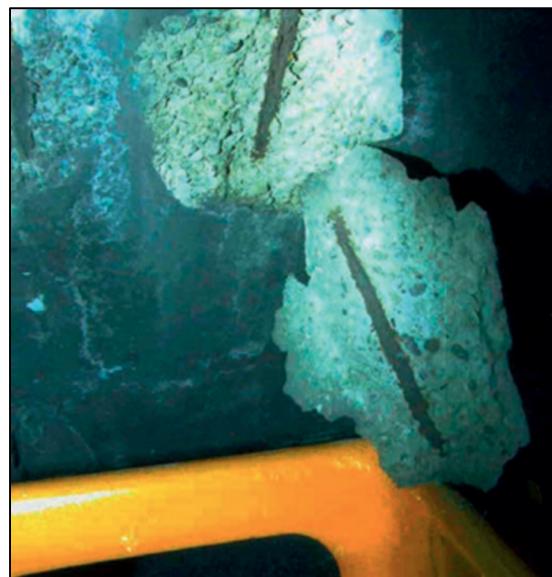
Figure 1.2 Écaillage du béton et corrosion des armatures
Tirée de CETU (2015)

métalliques après la détérioration agressive du mortier de ciment présent dans les structures en béton (figure 1.2). En outre, ces eaux ruisselées transportent des particules solides qui participent à l'érosion de la matrice en béton causant la formation des vides derrière le revêtement. Ces dommages entraînent notamment la régression de la force et de l'intégrité du revêtement du tunnel (ITA, 2001).

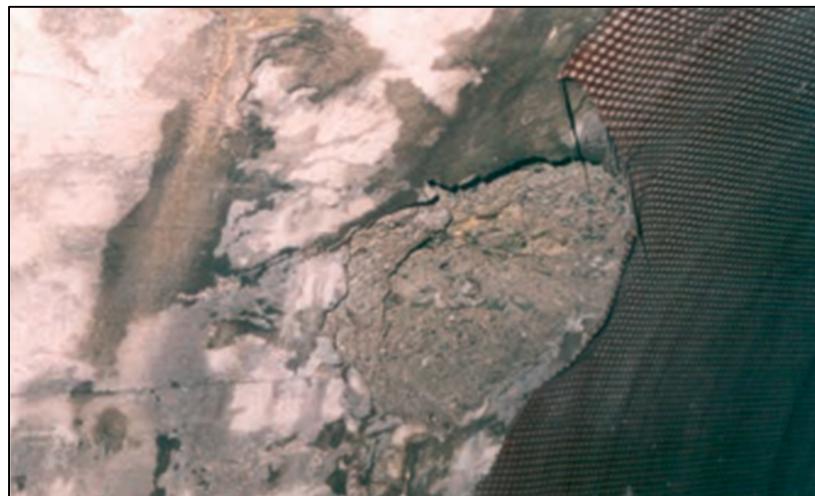
Figure 1.3 Béton altéré par dissolution et lessivage, puis soumis au gel
Tirée de CETU (2015)

L'infiltration d'eau entraînent la saturation partielle ou totale des pores du béton. Après la chute de température, l'eau gèle dans le matériau et subit une expansion volumétrique d'environ 9% en raison du changement de phase de l'état liquide à l'état solide. À la suite de ce phénomène, l'eau devient confinée en raison de la congélation rapide ce qui augmente la pression hydraulique dans le béton causant sa dégradation (figure 1.3) (Mainali et al., 2015).

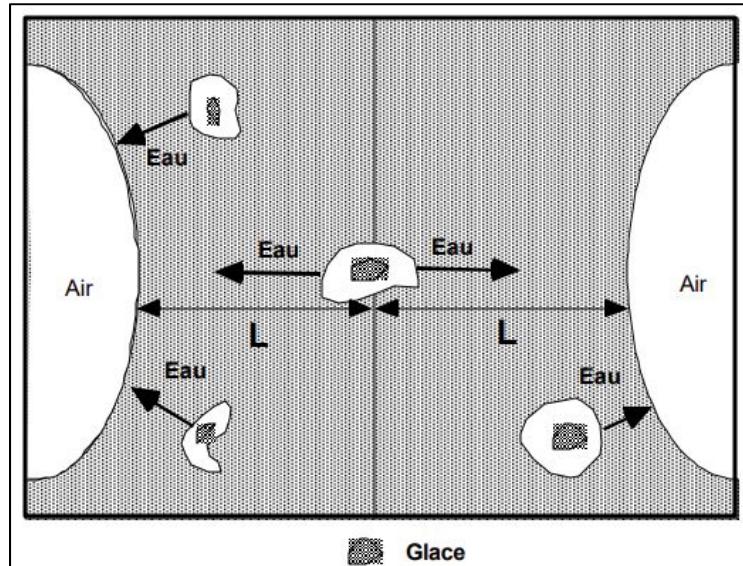
Figure 1.4 Représentation schématique du modèle des pressions hydrauliques expliquant l'expulsion de l'eau des capillaires lors du gel

L'intensité de la pression hydraulique varie selon la perméabilité du béton et la longueur du trajet séparant le pore qui gèle et celui qui peut accueillir l'eau expulsée (figure 1.4) (Morin-Morissette, 2016). Des pressions osmotiques s'ajoutent en raison de la présence des ions Na^+ et K^+ dans les eaux de ruissellement influencées par les opérations de salage des routes pour prévenir la formation de glace (figure 1.5). En outre, les ions chlorures peuvent s'infiltrer dans les structures en béton adjacentes et accélèrent la vitesse de corrosion de l'acier d'armature, ce qui peut entraîner l'effritement du béton et l'augmentation du nombre de nids de poule. Ces pressions attaquent la surface extérieure du béton où la concentration en sel est plus importante provoquant son écaillage (Morin-Morissette, 2016).

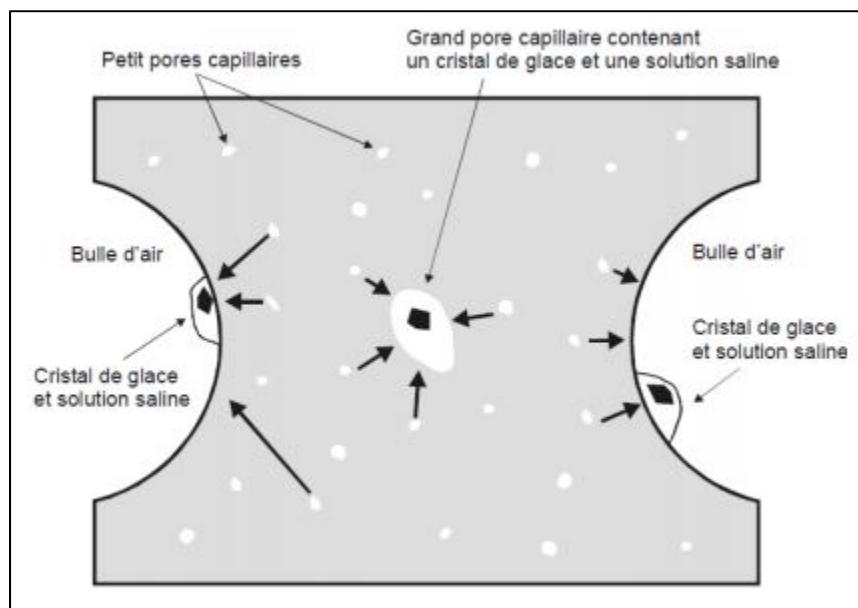
Figure 1.5 Représentation schématique du modèle des pressions osmotiques dans le béton

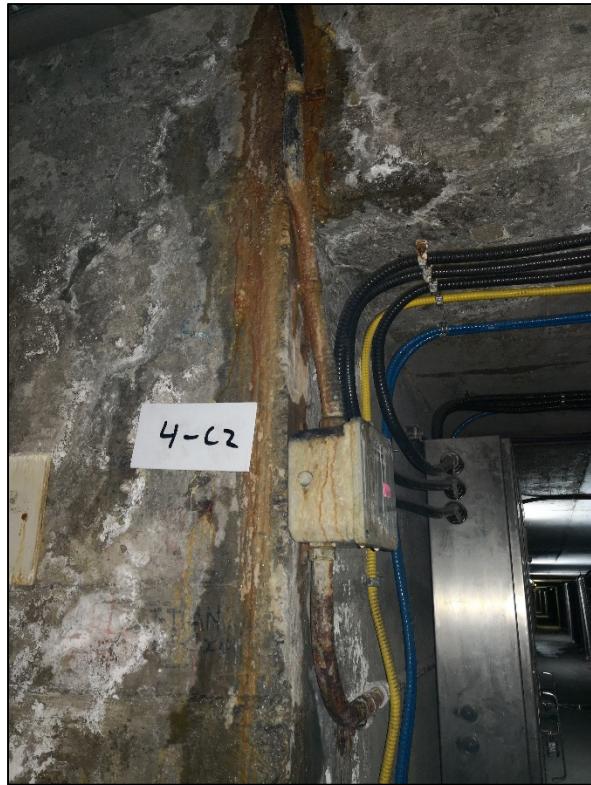
Figure 1.7 Endommagement des équipements électriques suites à des infiltrations d'eau dans un tunnel au Québec

La présence d'une humidité élevée au niveau du tunnel affecte le fonctionnement et la durabilité des équipements présents dans le tunnel (figures 1.6 et 1.7).

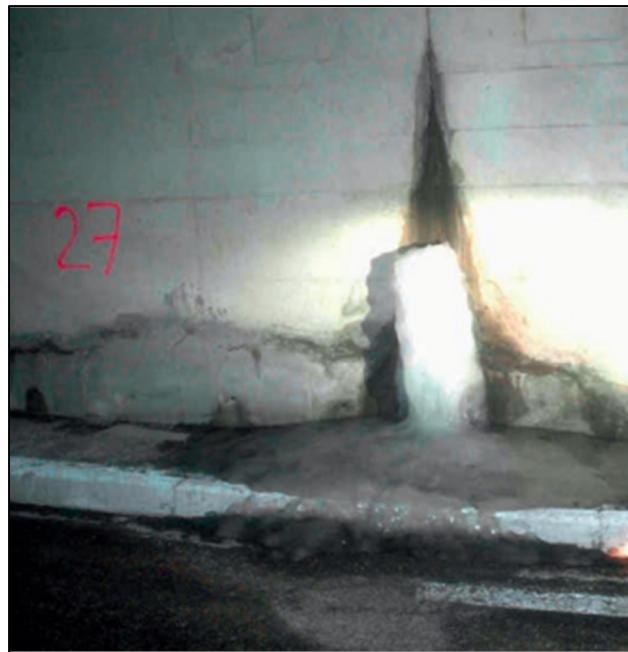
Figure 1.8 Amas de glace provenant d'un joint et formation
du verglas sur le trottoir et la chaussée
Tirée de CETU (2015)

Le transport des solides par les eaux ruisselées provoque l'obstruction des drainages. Durant les périodes hivernales, ces drainages peuvent être colmatés par la formation de glace (figure 1.8). Dans ce cas, les eaux trouvent d'autres chemins préférentiels d'écoulement à travers le revêtement du tunnel. La congélation des eaux infiltrées au plafond du tunnel entraîne la formation des stalactites dont la chute représente un grand danger pour les usagers des tunnels (CETU, 2015) (figure 1.9). Dans le cas des tunnels routiers, la présence d'eau sur les chaussées engendre la formation de plaques de glace quand les températures sont faibles. La circulation dans ces conditions présente des risques pour les usagers du tunnel (ITA, 2001).

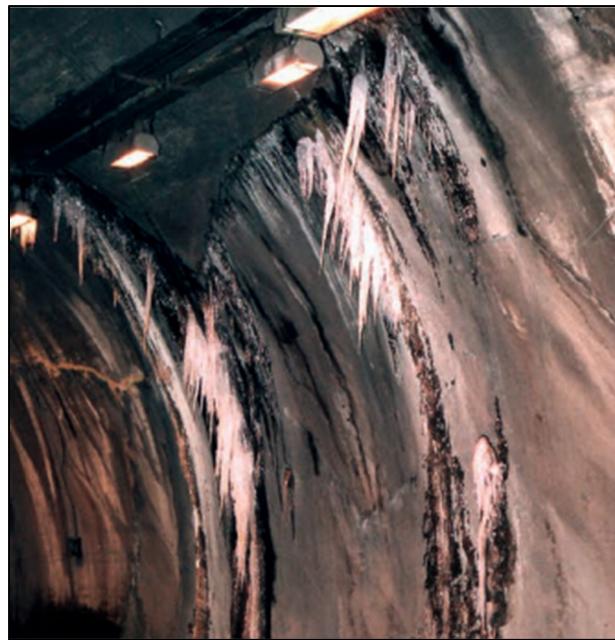
Figure 1.9 Stalactites formées sur le revêtement du tunnel
Tirée de CETU (2015)

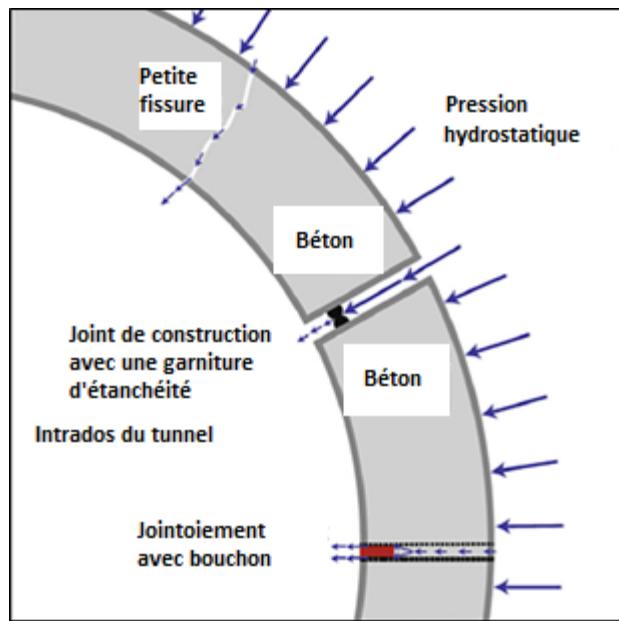
Figure 1.10 Illustration des différents points de fuites dans un tunnel
Adaptée de Gong et al. (2018)

Les joints de construction et de dilatation sont une des sources principales de fuites d'eau (figure 1.10) (Ji et al., 2012). En pratique, il n'est pas possible de placer le béton en continuité lors de la construction des ouvrages. Des joints de construction sont donc nécessaires pour la mise en place du béton en séquence sans nuire à la structure (Nawy, 2008). Certains joints de construction comportent une ou plusieurs bandes d'arrêt d'eau qui forme un diaphragme étanche pour empêcher le passage d'eau à travers le joint. Ces bandes d'arrêt d'eau sont généralement fabriquées en polychlorure de vinyle (PVC). Les infiltrations d'eau pour les joints avec des bandes d'arrêt d'eau peuvent être associées au mauvais compactage du béton autour de la bande d'arrêt d'eau (figure 1.11) (ITA, 2001).

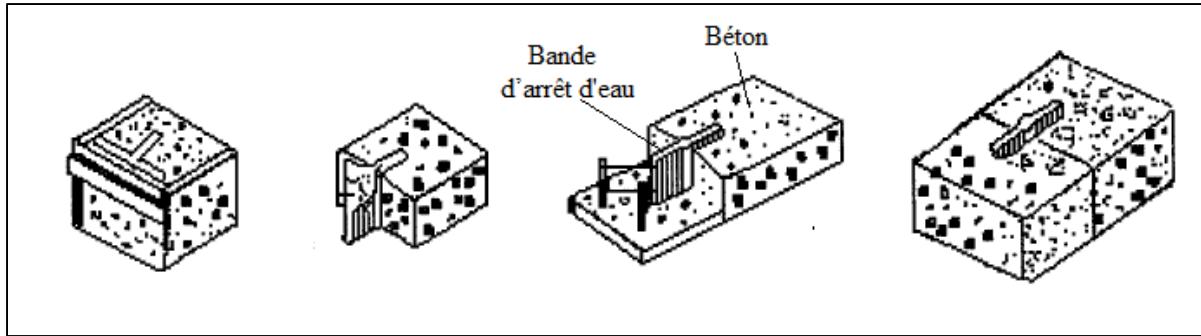
Figure 1.11 Installations des bandes d'arrêt d'eau avant le bétonnage

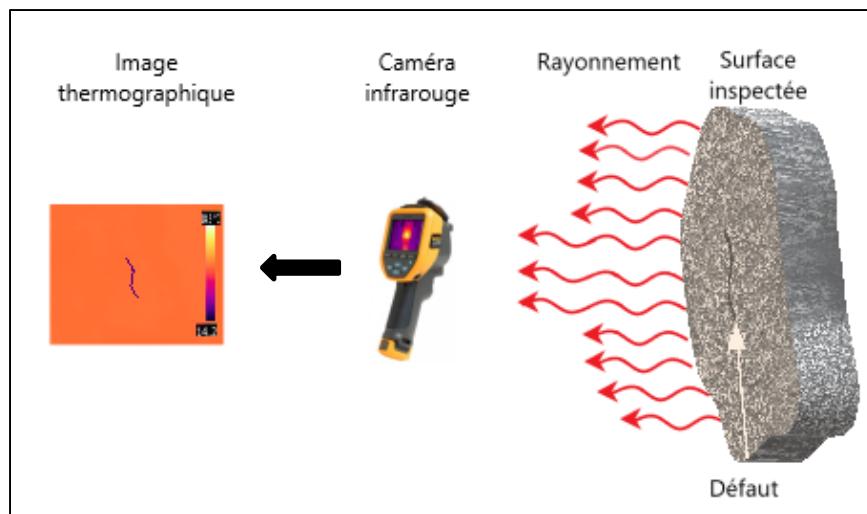
Figure 1.12 Illustration du principe de détection d'une image thermographique

La thermographie infrarouge consiste à analyser les radiations thermiques émises par une surface ciblée. Cette technique d'enregistrement permet de visualiser la distribution des températures sur une surface (figure 1.12). Cette distribution de température est influencée par le flux thermique à travers cette surface. Ce flux thermique varie entre autres avec la conductivité thermique du milieu traversé (Haack et al., 1995).

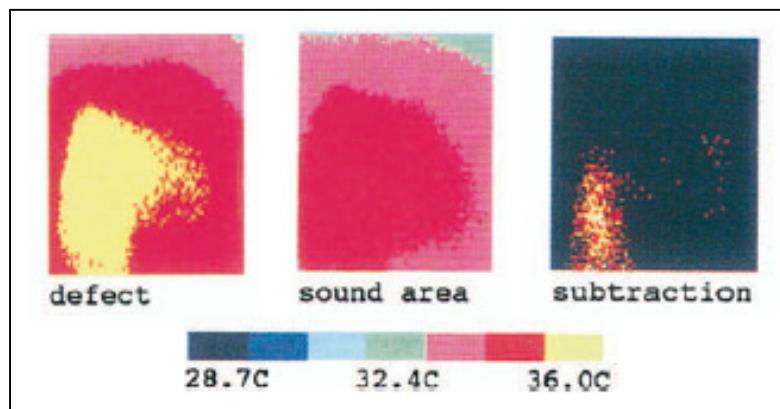
Figure 1.13 Utilisation de la méthode de traitement spatial pour améliorer la visibilité des défauts
Tirée de Maldague (1992)

Des techniques d'amélioration des images thermographiques, spatiale et temporelle, peuvent être utilisées afin d'identifier les défauts et visualiser leur ampleur (Maldague, 1992). La technique de traitement spatial consiste à comparer la thermographie de l'échantillon examiné avec la thermographie d'un échantillon de référence sain (Mont & Mannara, 1985). Un faible contraste peut camoufler des points de défauts. Ce problème peut être résolu par soustraction du bruit à partir de l'image infrarouge originale. La figure 1.13 montre l'utilisation de la méthode de traitement spatial. L'image à gauche représente l'image thermographique brute. L'image au milieu représente l'image de référence prise au-dessus d'une zone saine. L'image à droite est le résultat de la soustraction du bruit à partir de l'image brute. Cette image thermographique délimite plus clairement la zone de défaut.

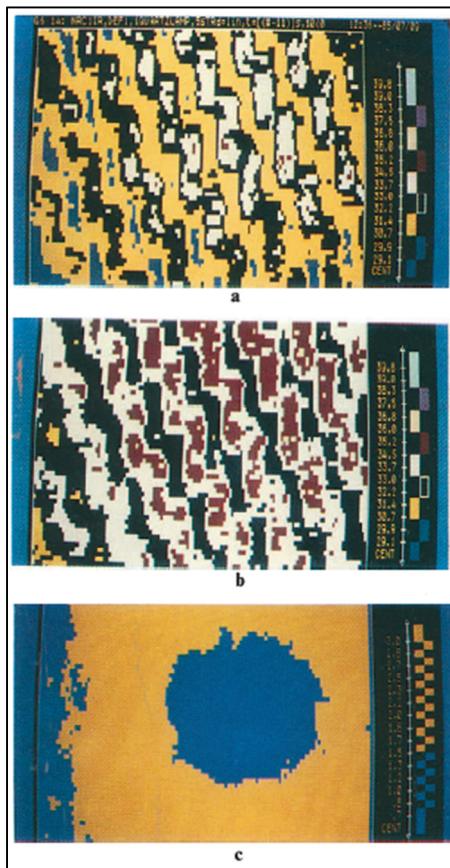
Figure 1.14 Utilisation de la méthode de traitement temporel ; (a) et (b) deux images thermographiques enregistrées à 3 et 5 s et (c) image soustraite
Tirée de Maldague (1992)

changements thermiques inconnus. Cette technique est liée aux propriétés de propagation thermique de la surface étudiée (Maldague, 1992). Elle vise à montrer l'évolution thermique de la zone de défaut entre deux temps d'observation. La figure 1.14 montre l'utilisation de la technique de traitement temporel sur une surface d'époxy de graphite où un défaut artificiel en téflon a été inséré à 0,5 mm de la surface. Maldague (1992) explique le motif diagonal présent dans les deux images brutes par la différence de réflexion de la surface de ce composant tissé. Comme la texture est la même dans les deux images thermographiques, le bruit peut être supprimé par soustraction des deux images. L'image soustraite des deux images enregistrées à 3 et 5 s après le début de réchauffement de la surface investiguée offre une meilleure visibilité de défaut (figure 1.14). Les techniques de traitement spatial et temporel ne peuvent être utilisées que si une image de référence est disponible (Maldague, 1992).

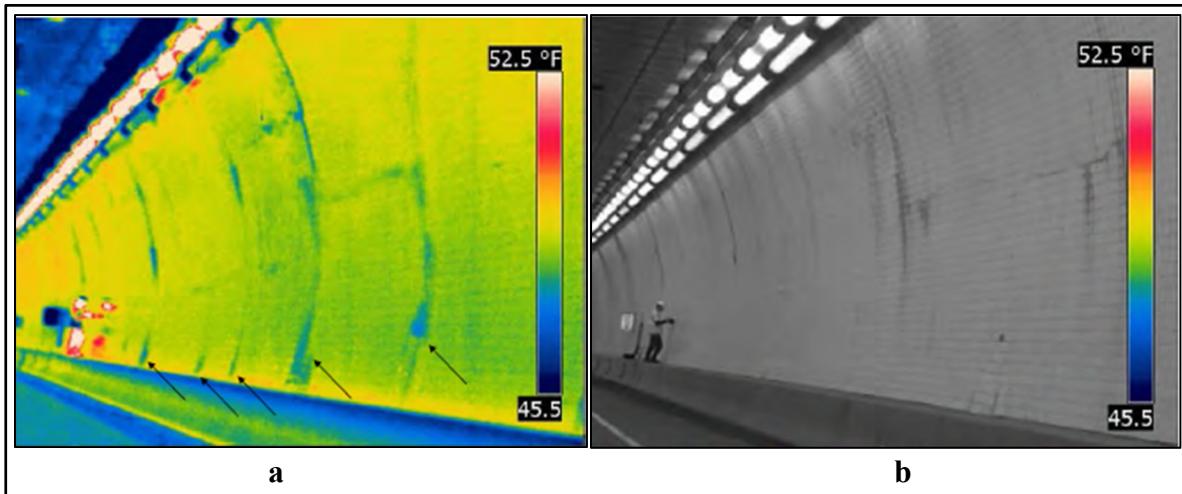
Figure 1.15 (a) Image thermographique et (b) visuelle d'un mur au niveau d'une voie de circulation dans le Hanging Lake tunnel, les zones bleues remarquées semblent être associées à des tuiles partiellement décollées

L'imagerie infrarouge peut notamment détecter des points de fuites qui ne sont pas visibles à l'œil nue (figure 1.15). Par échange de chaleur, la température de l'eau de fuite augmente progressivement pour créer un équilibre avec la température de surface de la structure (Inagaki & Okamoto, 1997). Cette tendance est plus marquée lorsque le débit de fuite est plus grand. En régime permanent, quand la différence entre la température de l'eau de fuite et la température de la structure est faible, le flux thermique est faible ainsi les défauts ne peuvent pas être facilement détectés. La différence de température entre deux milieux doit être d'une valeur minimale de 2°C pour que les résultats présentés par thermographie infrarouge soient fiables (Haack et al., 1996).

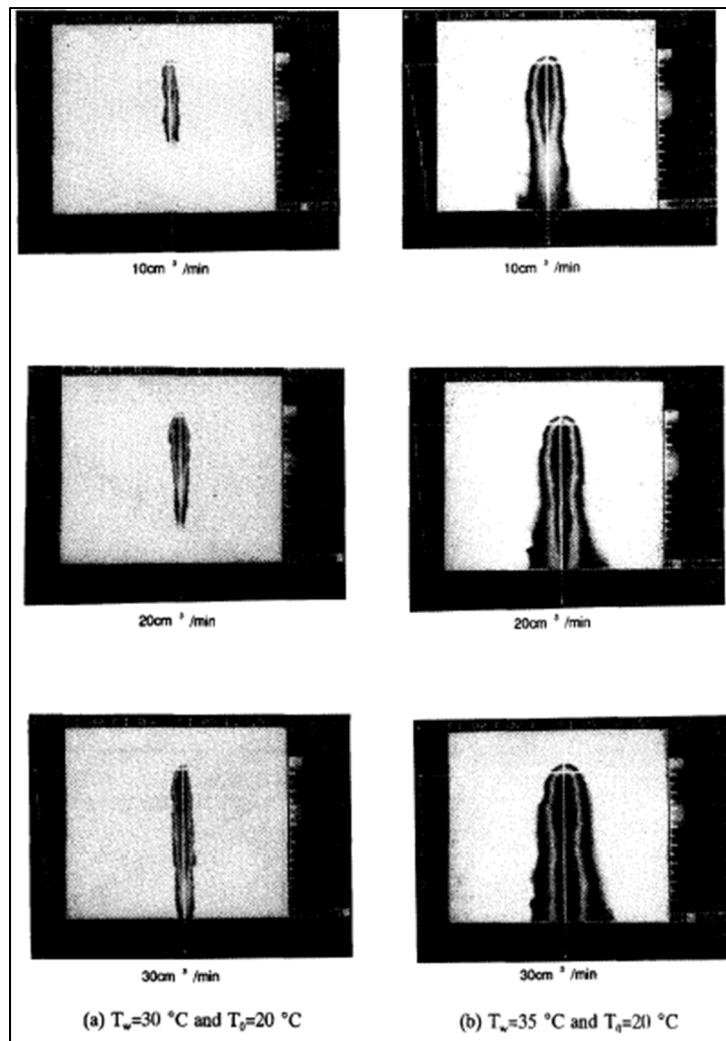
Figure 1.16 Images thermiques d'une surface de fuite verticale après 3 minutes d'écoulement

(a) $T_w=30^\circ\text{C}$ et $T_\theta=20^\circ\text{C}$, (b) $T_w=35^\circ\text{C}$ et $T_\theta=20^\circ\text{C}$

L'étude faite par Inagaki & Okamoto (1997) montre des images thermographiques qui ont été prises en fonction de débit d'écoulement et de la température de la surface du mortier (T_w) et de l'eau infiltrée (T_θ). La figure 1.16 met en évidence la distribution des températures autour du plan de fuite en fonction de débit de fuite et la température du mortier et de l'eau sortante. Le champ de température à la surface du mortier varie d'une façon remarquable si la température du mortier change tout en gardant le débit de fuite et la température de l'eau de fuite constants. Les images thermographiques montrent que l'écart de température entre la structure et l'eau infiltrée agit d'une façon remarquable sur la répartition de température à la surface du mortier. En outre, l'influence de l'augmentation du débit sur la répartition de température à la surface est très claire. La largeur de l'anomalie de température augmente progressivement avec l'augmentation du débit et de la distance verticale X à partir du centre de l'écoulement (figure 1.16).

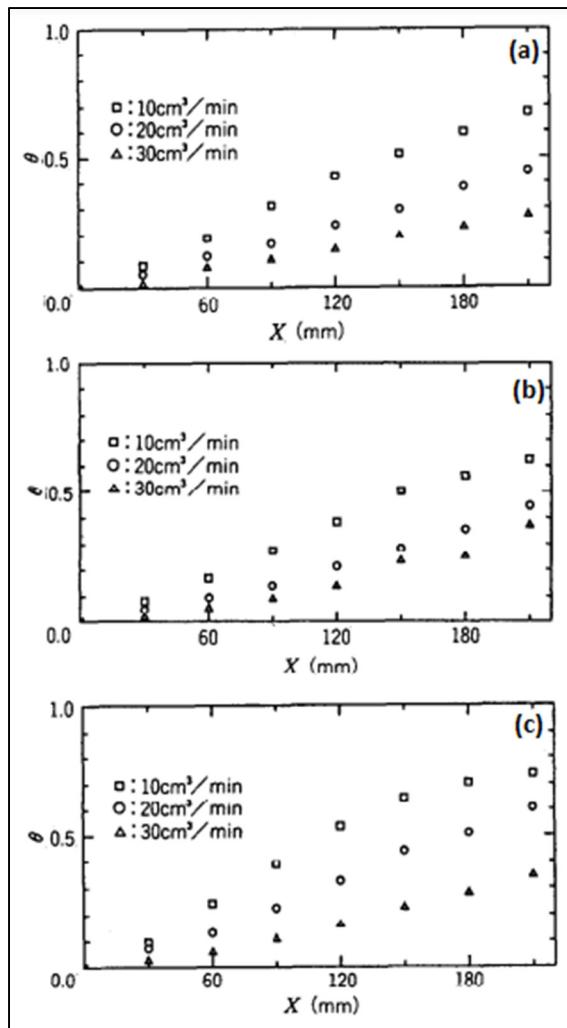
Figure 1.17 Distribution de la température non-dimensionnelle le long de la surface verticale de fuite ; (a) $T_w=20^\circ\text{C}$ et $T_\theta=15^\circ\text{C}$, (b) $T_w=30^\circ\text{C}$ et $T_\theta=20^\circ\text{C}$, (c) $T_w=35^\circ\text{C}$ et $T_\theta=20^\circ\text{C}$
Adaptée de Inagaki and Okamoto (1997)

Pour analyser la répartition des températures, la distribution verticale de température le long de la surface de fuite a été mesurée et normalisée par la différence de température T_w-T_θ . Une température non dimensionnelle θ a été définie par Inagaki & Okamoto (1997) afin de présenter une valeur de température liant la température de la surface du mortier, de l'eau infiltrée, et de la surface de fuite (T_x) où $\theta=(T_x-T_\theta)/(T_w-T_\theta)$. L'influence de l'écart entre la température de l'eau infiltrée et de la structure sur la température de la surface est bien représentée dans la figure 1.17.

La distribution de température à la surface montre que dans tous les cas la température augmente en éloignant du centre de fuite. Les températures enregistrées pour un faible débit sont toujours les plus élevées. L'écart entre les températures enregistrées pour les différents débits augmente en s'éloignant du centre de fuite (figure 1.17). Dans le cas d'un écart entre la température de la structure et la température de l'eau infiltrée de 5 et 10°C, et pour un débit faible à moyen, de 10 et 20 cm³/min, l'écart entre les températures enregistrées est généralement plus faible par rapport à celui enregistré avec les températures pour un débit élevée de 30 cm³/min. Ces températures sont plus proches pour un écart de température de 10°C. Dans le cas d'un écart de température de 15°C, cette observation n'est plus valide. L'écart entre les températures enregistrées avec des différents débits demeure presque uniforme en s'éloignant du centre de fuite. Une augmentation des températures pour les débits de 10 et 20 cm³/min est remarquée pour cet écart de température. Pour un écart de température de 5 et 10°C entre la structure et l'eau infiltrée, la distribution de la température à la surface autour de la fuite est généralement similaire pour les différents débits (figure 1.17).

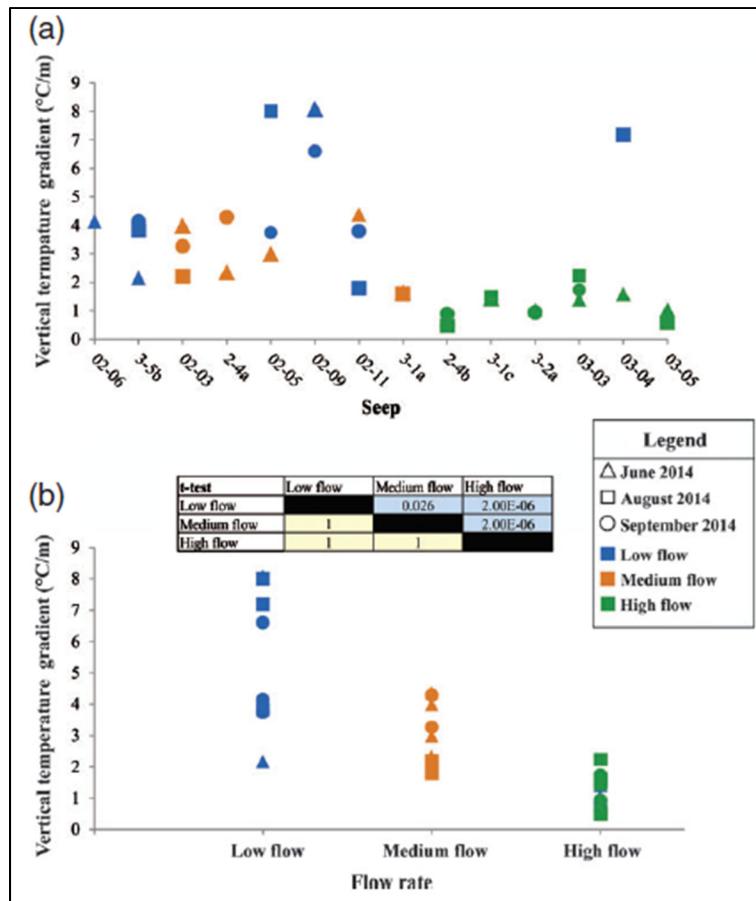
Figure 1.18 (a) Gradient de température pour toutes les infiltrations de juin à septembre 2014.
 (b) Comparaison du gradient de température et du débit d'écoulement
 Tirée de Mundy et al. (2017)

Une étude a été faite par Mundy et al. (2017) sur les possibilités et les limitations de quantifier les écoulements d'eaux souterraine à partir des infiltrations discrètes par la thermographie infrarouge. Cette étude se caractérise par l'identification des endroits des fuites actives pendant la saison d'hiver et la quantification des débits de fuite pendant la saison d'été en se basant sur le gradient thermique de l'eau le long de la fuite. De 20 à 31 écoulements d'eau, dans la région de Saint Dominique, Québec, ont été étudiés (figure 1.18). L'eau sortante est considérée à une température plus faible que la température de l'air. Les résultats montrent que les débits de fuite les plus importants possèdent généralement un gradient thermique vertical plus faible et l'inverse est vrai pour un faible débit de fuite. Ceci signifie que le réchauffement de la surface de fuite est moins grand pour des débits de fuite élevés et est plus significatif pour des faibles débits de fuite.

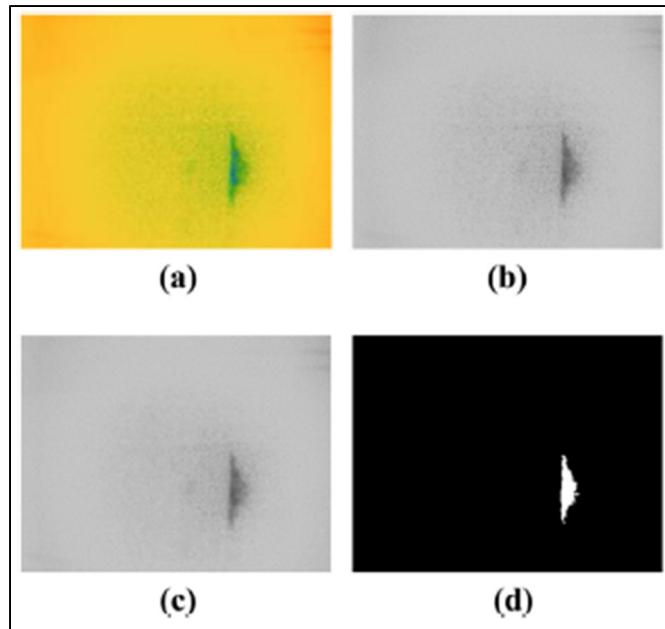
Figure 1.19 Procédure de traitement d'image (a) image infrarouge, (b) image après traitement des gris, (c) image après filtrage et (d) image après binarisation et segmentation de seuil
Tirée de Lu et al. (2019)

Le calcul de la surface de fuite se base sur les étapes de traitement des images thermographiques ; traitement des gris, de filtrage pour supprimer le bruit de l'image, de binarisation et de segmentation de seuil pour extraire l'image traitée (figure 1.19).

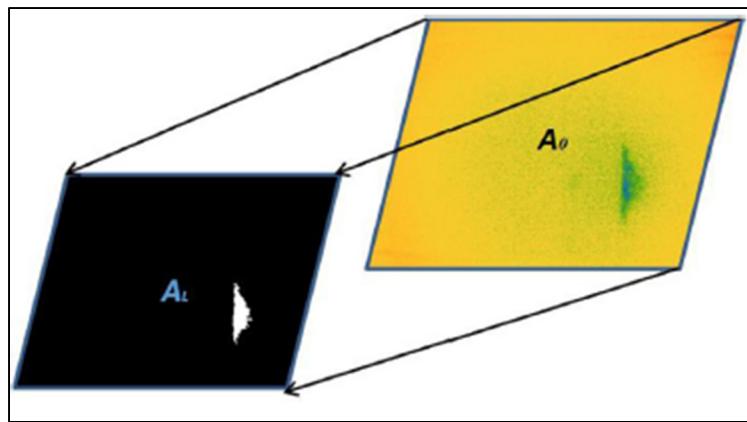
Figure 1.20 Principe de calcul de la surface de fuite d'eau
Tirée de Lu et al. (2019)

Un algorithme est utilisé pour extraire les zones de fuite et les zones sans fuite dans l'image thermographique. L'image de la zone de fuite est la seule à conserver par l'algorithme. La surface entière de l'image thermographique A_0 est calculée au premier lieu selon l'équation 1.3 où d est la distance entre la caméra infrarouge et le mur de tunnel, α est l'angle de vue horizontal de la caméra infrarouge et β est l'angle de vue vertical de la caméra infrarouge (figure 1.12). Ensuite, la surface de fuite A_L est calculée selon l'équation 1.4 où η est la proportion de pixels dans la zone de fuite par rapport à l'image thermique entière (figure 1.20).

$$A_0 = 4d^2 \tan\left(\frac{\alpha}{2}\right) \cdot \tan\left(\frac{\beta}{2}\right) \quad (1.3)$$

$$A_L = A_0 \times \eta \quad (1.4)$$

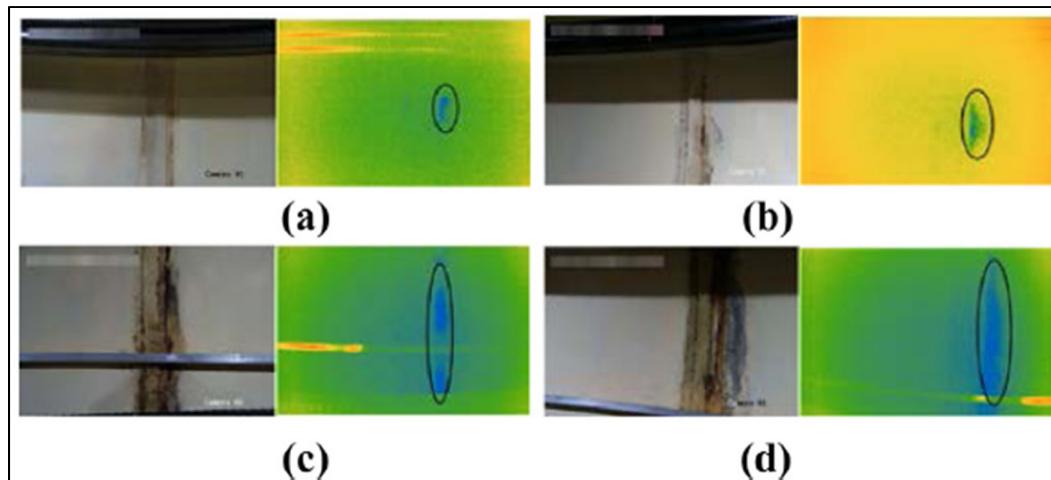
Figure 1.21 Points de fuite : (a) et (b) montrent des fuites qui n'ont pas encore pénétré le mur du tunnel, (c) et (d) montrent des fuites visibles à la surface du tunnel
Tirée de Lu et al. (2019)

Un exemple de calcul de la surface de fuite a été donné par Lu et al. (2019). La figure 1.21 présente les 4 cas de fuites détectées par thermographie infrarouge. Les détails de calcul des surfaces de fuite sont représentés dans le tableau 3.1.

Tableau 1.1 Données détaillées sur les quatre fuites représentées dans la figure 1.21

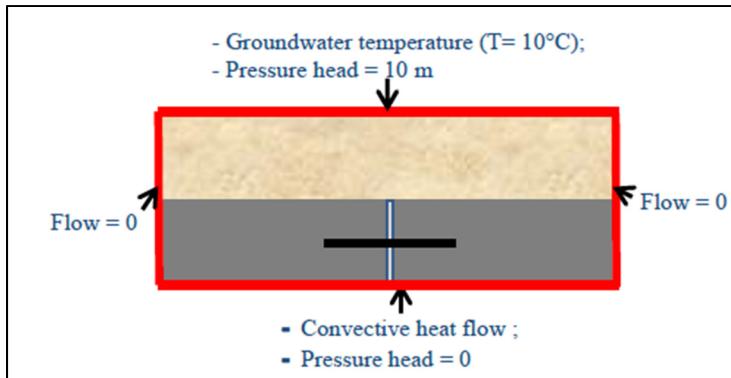
Figure 1.22 Conditions aux frontières appliquées sur le joint
Tirée de Hounyevou-Klotoé et al. (2018)

Une étude faite par Hounyevou-Klotoé et al. (2018) consiste à développer un modèle numérique 2D du tunnel routier avec la modélisation des joints de dilation à l'aide du programme COMSOL Multiphysics. Le modèle vise à simuler les phénomène thermo-hydrauliques qui contrôlent les infiltrations d'eau et le changement de la phase eau/glace au niveau des joints de dilatation de différentes perméabilités (p. ex. le transfert de chaleur et le débit de fuites). Des conditions aux frontières à l'intrados et à l'extrados du tunnel sont appliquées au modèle numérique. (figure 1.22) (Hounyevou-Klotoé et al., 2018). Les équations de transfert de chaleur et de conductivité hydraulique établies dans cette étude permettent d'évaluer les champs de température et de pression autour de chaque joint durant les saisons estivale et hivernale.

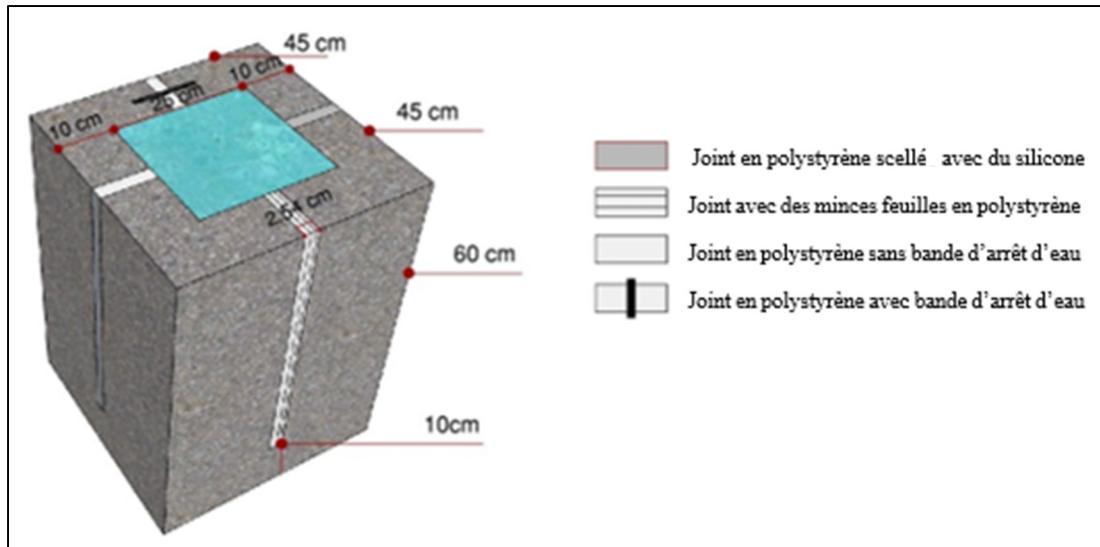
Figure 2.1 Schéma du modèle physique des joints de dilatation

Le montage a la forme d'un prisme rectangulaire. Il est constitué de béton non armé avec un dosage calculé selon la méthode de Kosmatka (2011). Le modèle a une épaisseur de 10 cm, une longueur et largeur de 45 cm et une hauteur de 60 cm. Chaque côté du montage présente un joint d'une épaisseur de 2,54 cm (figure 2.1).

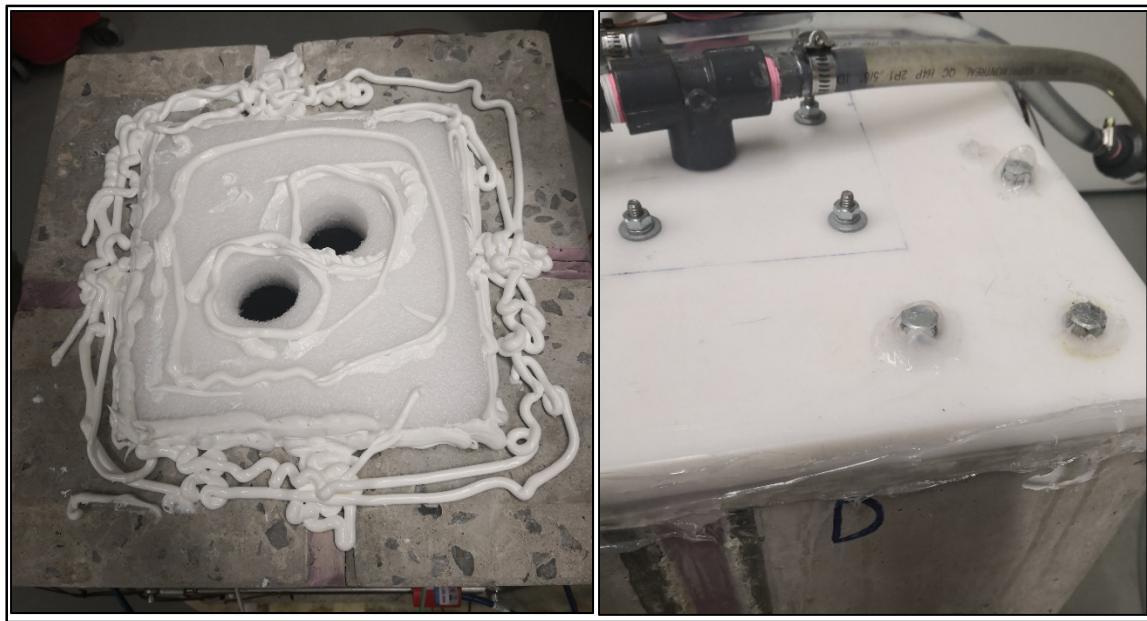
Figure 2.2 Garniture (à gauche) et couvercle en plastique (à droite) ancré dans le modèle et scellé avec du silicone

L'étanchéité de la partie supérieure du modèle a été réalisée à l'aide d'un couvercle en polychlorure de vinyle (PVC) et une garniture mise à une profondeur de 2 cm de la surface supérieure du béton pour garantir le scellement du montage. Le couvercle a été ancré dans le béton à l'aide de vis (figure 2.2). Le scellement de l'interface séparant la garniture, le couvercle et le béton a été effectué avec du silicone. Le couvercle comporte deux ouvertures dans sa partie centrale pour permettre la recirculation de l'eau à l'intérieur du modèle réduit. La partie centrale du montage est remplie d'eau. Le montage permettre de contrôler les températures de l'eau et du béton pour simuler la variation de ces paramètres dans l'eau souterraine à l'extrados d'un tunnel.

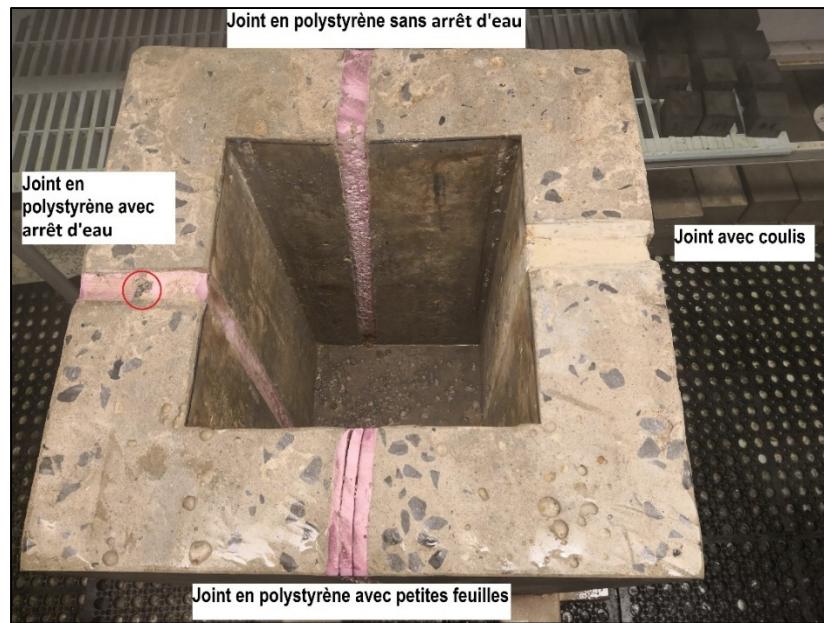
Figure 2.3 Modèle physique après le décoffrage

Le modèle contient quatre joints différents. Le joint de référence est constitué d'une feuille de polystyrène avec une bande d'arrêt d'eau en PVC. Le deuxième joint est de même nature que le précédent, mais sans bande d'étanchéité. Le troisième joint est formé par des feuilles minces en polystyrène extrudé d'une épaisseur totale de 2,54 cm dans le but de créer des plans d'écoulement préférentiels au sein du joint. Le dernier joint a été rempli d'un coulis ciment-bentonite remplacé par une feuille de polystyrène scellée avec du silicone après sa perte lors des essais préliminaires (figure 2.3). Le but d'utiliser le coulis ciment-bentonite était de construire un joint avec une valeur de perméabilité plus élevée que le polystyrène pour simuler un joint plus perméable.

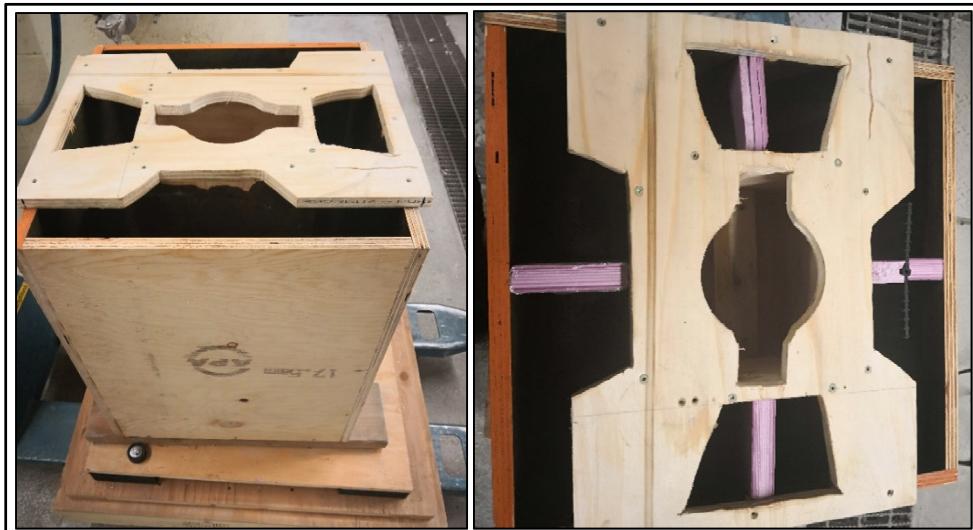
Figure 2.4 Coffrage du modèle physique avec le positionnement des joints de dilatation

La préparation du modèle a débuté par la construction d'un coffrage en bois fait sur mesure. Ce coffrage a été lubrifié trois à quatre fois quotidiennement sur une période de quatre jours pour faciliter le manœuvre de décoffrage après la période de séchage (figure 2.4).

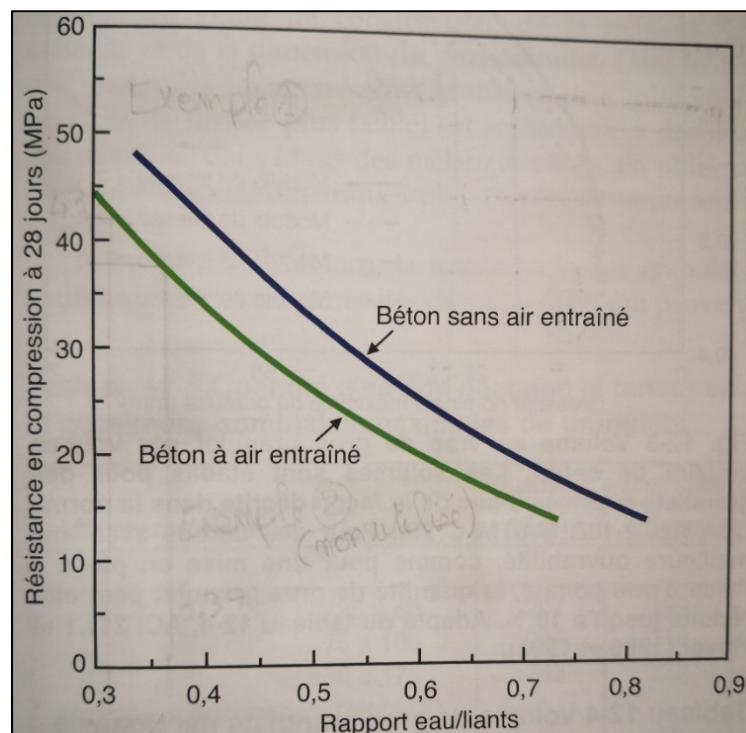
Figure 2.5 Courbes approximatives représentant la relation entre la résistance en compression et le rapport eau/liants
Tirée de Kosmatka (2011)

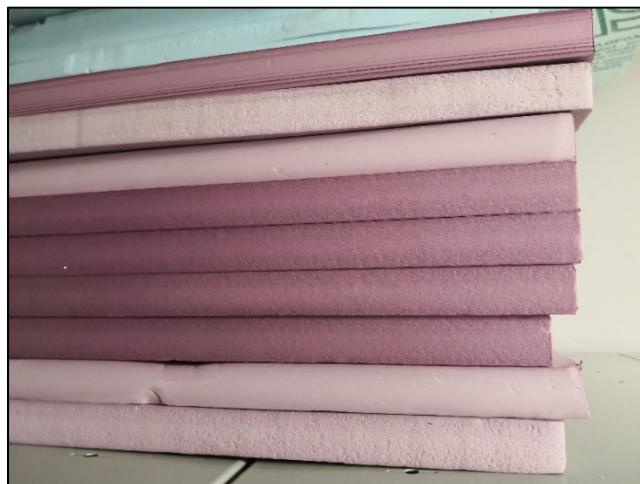
Figure 2.6 Feuilles de polystyrène extrudé utilisées dans le modèle réduit

Le matériel utilisé pour construire les joints dans le modèle physique est le polystyrène extrudé de type FOAMULAR (figure 2.6). C'est un polystyrène rigide qui résiste à la compression et qui peut aussi jouer le rôle d'un isolant thermique dans les fondations.

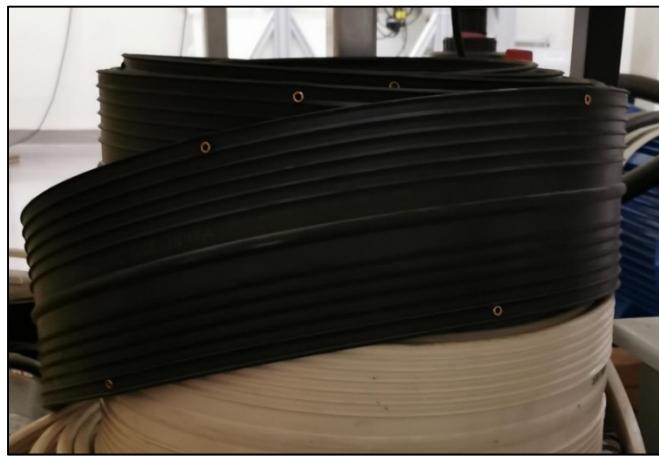
Figure 2.7 Rouleaux de bande d'arrêt d'eau
Sika Greenstreak modèle 702

Une bande d'arrêt d'eau est une bande en PVC avec des spécifications utilisée pour assurer l'étanchéité des joints de construction et de dilatation dans des différentes structures comme les tunnels, les barrages et les ouvrages en béton (figure 2.7).

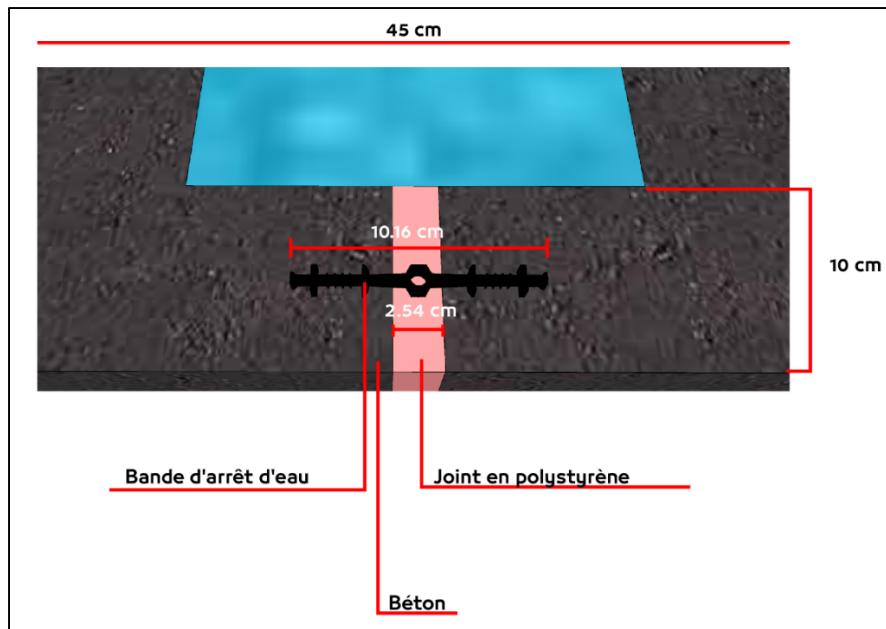
Figure 2.8 Installation de la bande d'arrêt d'eau au niveau du joint

La bande d'arrêt d'eau incorporée dans le modèle physique est de type Sika Greenstreak modèle 702. Elle sert à empêcher le passage d'eau par le joint (figure 2.8). Elle est formée d'un diaphragme en PVC présentant des nervures sur ses deux faces et centré par un bulbe (figure 2.9). La présence du bulbe assure la capacité de suivre les mouvements latéraux, transversaux et de cisaillement subis par le joint de dilatation.

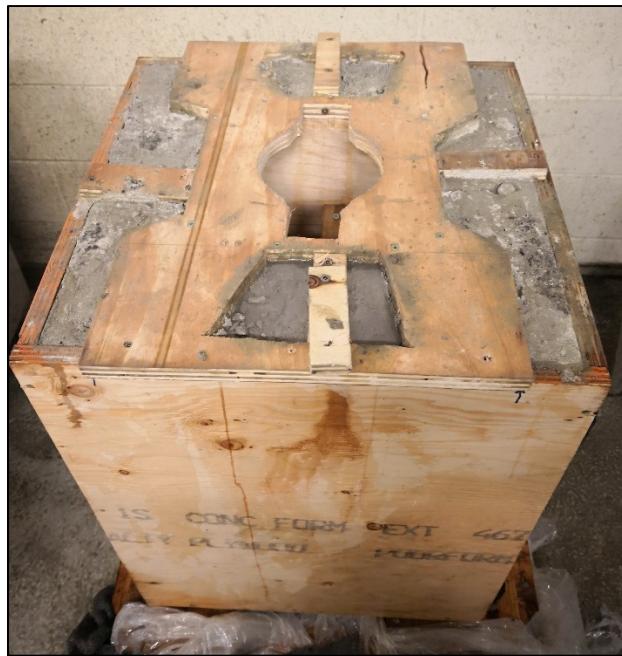
Figure 2.10 Modèle réduit avec coffrage

La phase de mise en place du béton commence après la préparation du béton. Le béton frais a été coulé dans le coffrage en 3 étapes. La répartition du mélange dans les coins du modèle est assurée par un vibrateur pendant le coulage. À cause de l'effet de vibration, les joints ont bougé parce qu'ils n'ont pas été encastrés dans le coffrage. Leur partie supérieure a été fixée après la première phase de coulage avec des bouts de bois (figure 2.10).

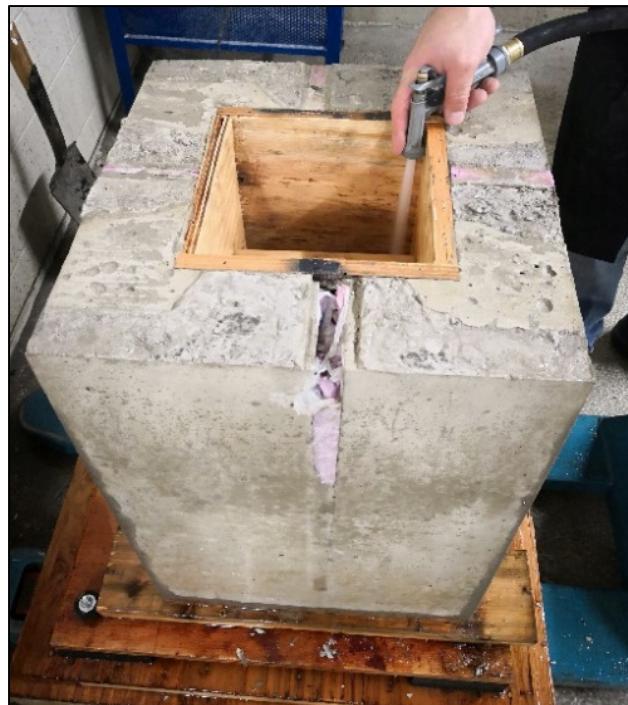
Figure 2.11 humidification de l'intérieur du modèle

Après le compactage de béton, l'intérieur du modèle a été rempli d'eau afin de favoriser son humidification (figure 2.11). Le modèle a été couvert par des tissus et une bâche en plastique pour empêcher l'évaporation d'eau et la perte d'humidité (figure 2.12). Le modèle a été humidifié trois fois par jour durant cinq jours pour assurer le suivi de la réaction d'hydratation. Cinq jours après la construction, la partie extérieure du modèle a été décoffrée et le modèle a été placé dans la chambre humide. Le décoffrage de la partie intérieure a été fait 60 jours après la construction.

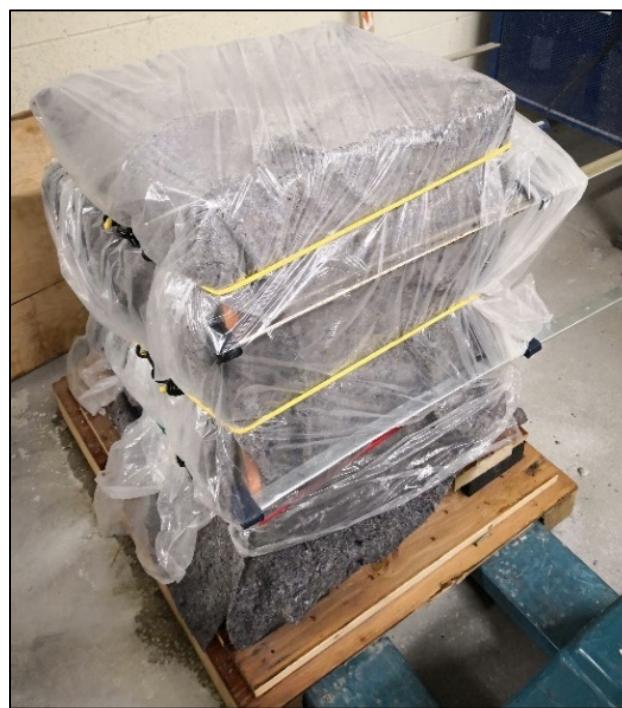
Figure 2.12 Couverture du modèle réduit

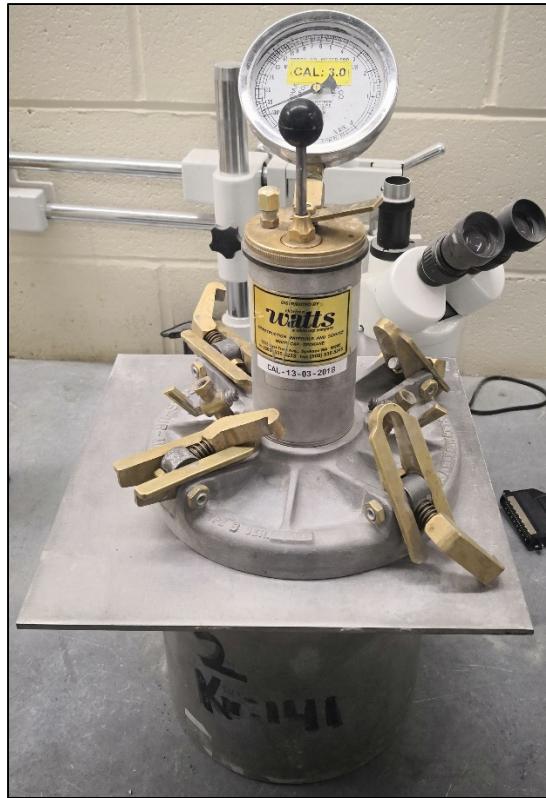
Figure 2.13 Essai de la teneur en air du béton frais

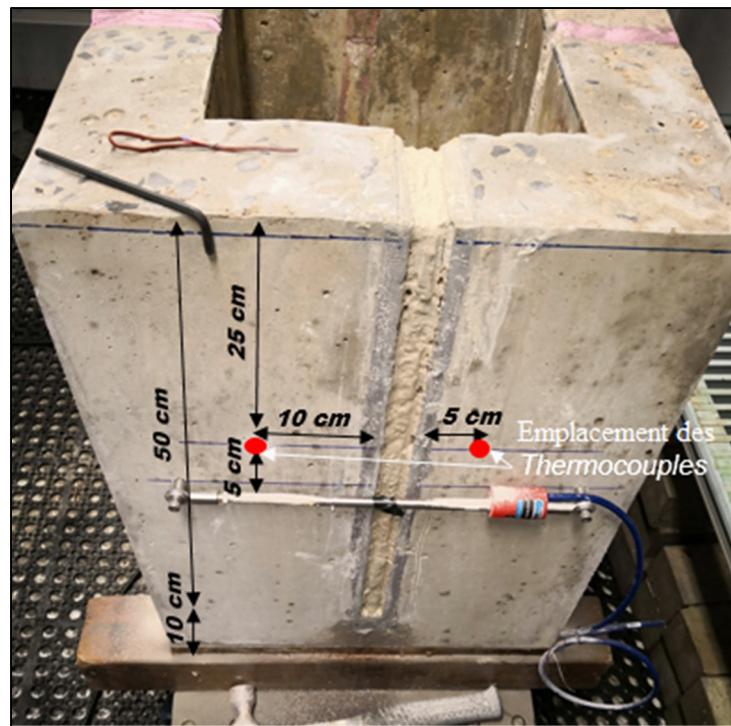
Figure 2.14 Emplacement des deux séries de thermocouples au niveau du joint de dilatation

Après la période de cure, le modèle est prêt à installer les thermocouples. L'installation de ces derniers nécessite le forage de trous à des distances de 5 et 10 cm de part et d'autre du joint (figure 2.14). Chaque trou comporte deux thermocouples superposés de façon à avoir une mesure de température à 3 cm de profondeur et une autre à 7 cm de profondeur par rapport à la surface extérieure du béton (figure 2.15). L'objectif de cette instrumentation est de suivre la variation de la température le long de l'épaisseur du béton.

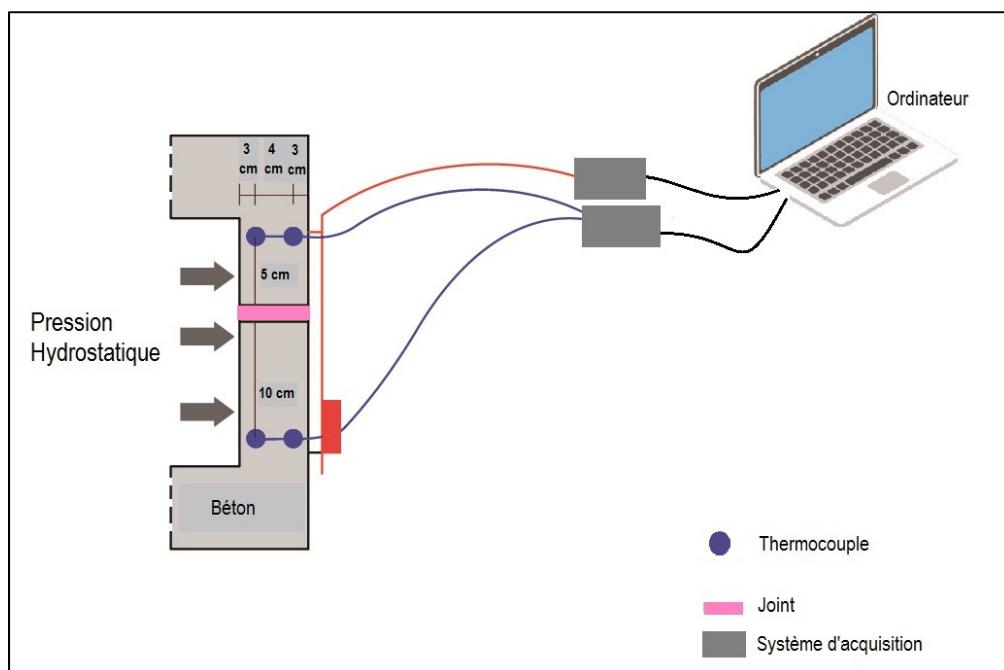
Figure 2.15 Instrumentation du joint et emplacement des thermocouples
