Construction d'un modèle physique de joints de dilatation
pour l'étude de la relation entre la température du béton et la
perméabilité des joints

MÉMOIRE PRÉSENTÉ À L'ÉCOLE DE TECHNOLOGIE SUPÉRIEURE
COMME EXIGENCE PARTIELLE À L'OBTENTION DE LA MAÎTRISE
AVEC MÉMOIRE EN GÉNIE DE LA CONSTRUCTION

MONTRÉAL, LE 15 DÉCEMBRE 2020

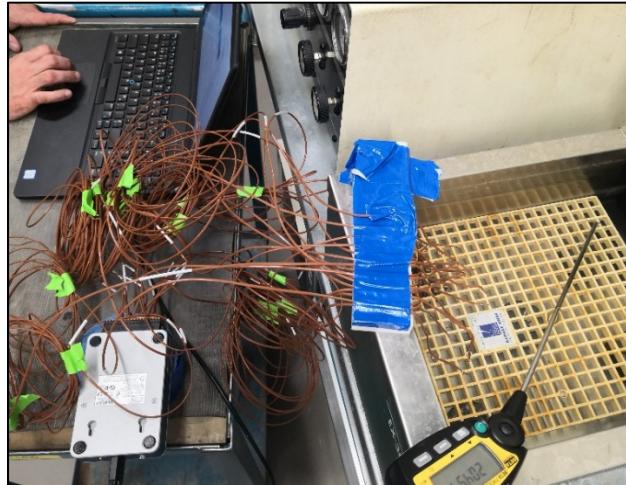
Figure 2.16 Calibration des thermocouples
à une température pièce de 20,4°C

Les thermocouples ont été soudés et calibrés avant d'être installés sur le modèle. La calibration consiste à plonger les thermocouples dans l'eau à différentes températures et dans la glace (50, 20 et -10°C) (figures 2.16 et 2.17).

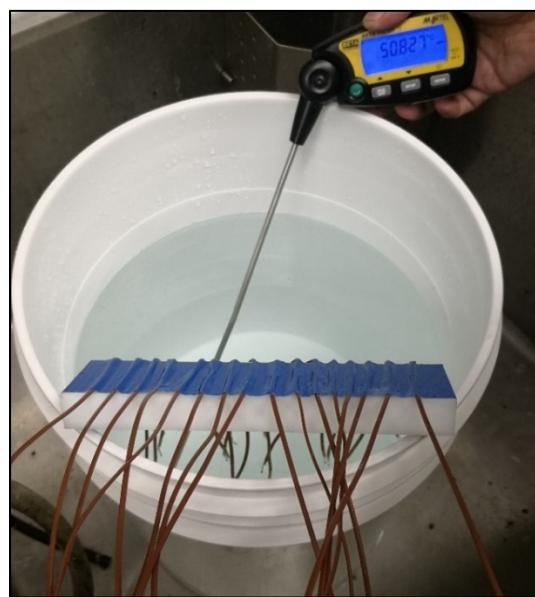
Figure 2.17 Calibration des thermocouples
à une température chaude de 50,8°C

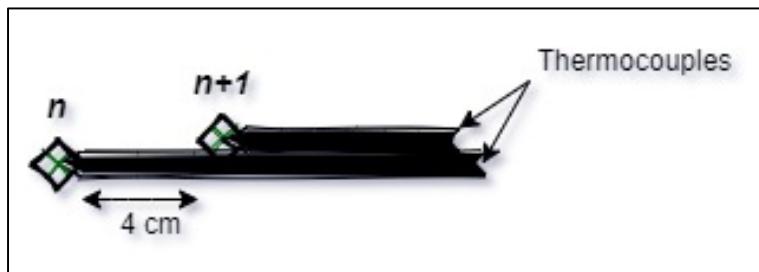
Figure 2.18 Sketch de positionnement des thermocouples

Après être calibrés, les thermocouples ont été nommés et regroupés deux par deux au moyen de gaines thermo-rétractables. Chaque série comporte deux thermocouples superposés et décalés à une distance de 4 cm. Le thermocouple inférieur (n) est donc placé à une profondeur de 7 cm à partir de la surface extérieure du béton. Le thermocouple supérieur (n+1) est placé à une profondeur de 3 cm (figure 2.18). Chaque joint est instrumenté avec deux séries de thermocouples placés à 5 cm et à 10 cm de part et d'autre du joint.

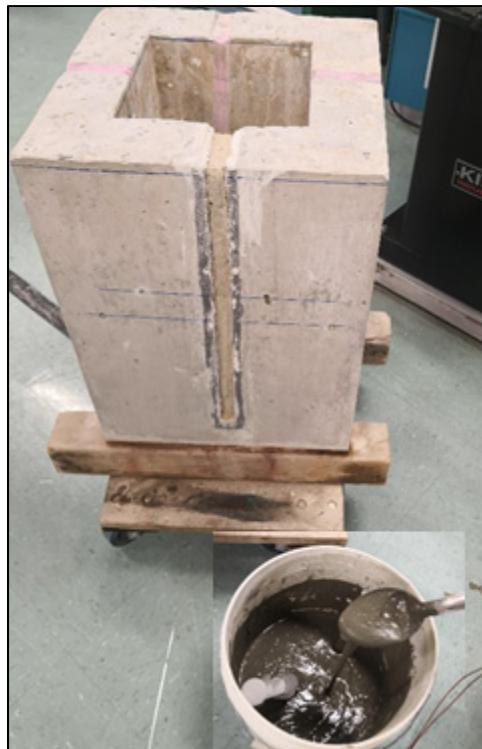
Figure 2.19 Coulis de ciment préparé pour le scellement des thermocouples

L'installation des séries de thermocouples est assurée à l'aide d'un coulis de ciment dont les caractéristiques sont présentées dans le tableau 3.1. Le ratio eau/ciment du coulis est le même que pour le béton afin de rapprocher sa valeur de conductivité thermique à celle du béton (figure 2.19). Des trous de diamètre de 6 mm ont été forés dans les endroits désirés. Une petite quantité de coulis de ciment a été introduite dans les trous à l'aide d'une seringue. Ensuite, les thermocouples ont été mis en place et le vide restant a été garni en coulis de ciment (figure 2.20).

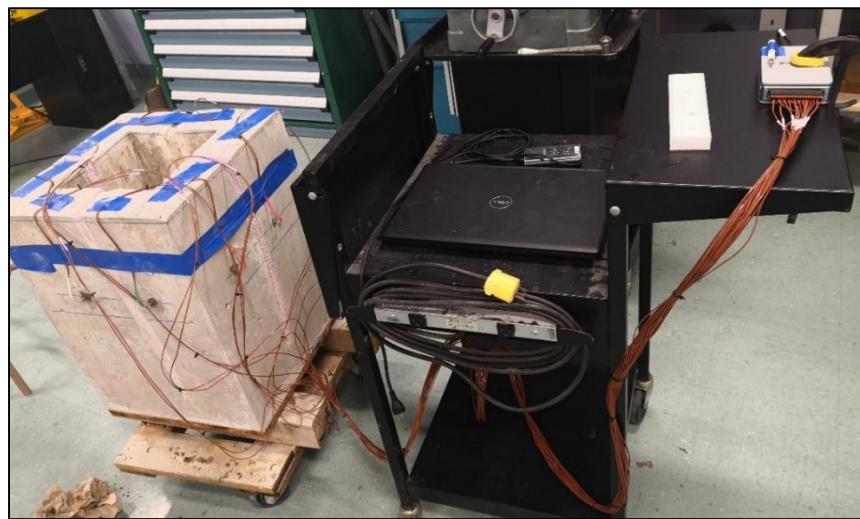
Figure 2.20 Installation des séries de thermocouples

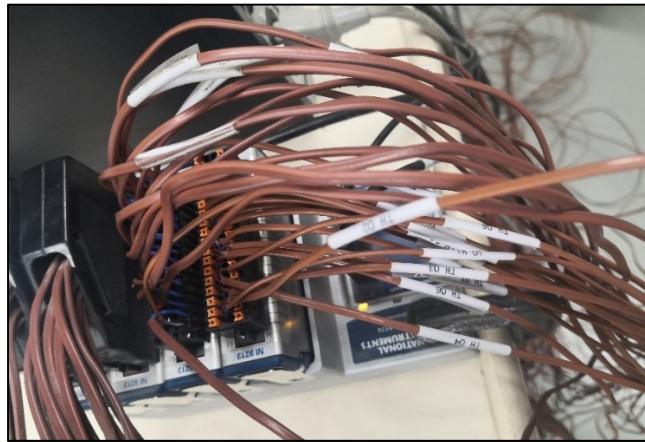
Figure 2.21 Carte d'acquisition des thermocouples
International Instruments

L'enregistrement des données thermiques se fait à l'aide d'une carte d'acquisition et d'un programme LabView ayant une capacité allant jusqu'à 18 canaux (figure 2.21). Un nombre total de 16 thermocouples est intégré dans le modèle physique. La disposition et la désignation des thermocouples sont illustrés dans le tableau 2.6. L'acquisition des données a été faite aussi pour deux autres thermocouples, un plongé dans l'eau à l'intérieur du modèle et l'autre placé à l'air libre à côté du montage. La température de l'eau du refroidisseur a été prise manuellement.

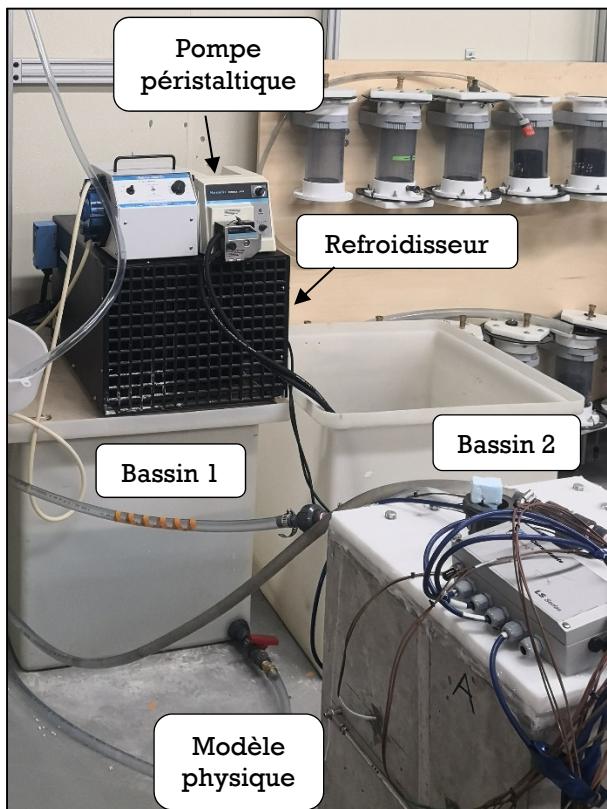
Figure 2.22 Montage expérimental

Plusieurs installations ont été faites afin de réaliser le montage expérimental. La préparation du montage a débuté par l'installation des tuyaux en PVC liant deux bassins d'eau au modèle physique. Ces deux bassins servent à contenir les eaux entrantes et sortantes du modèle. Un refroidisseur a été monté sur le bassin 1 dans le but de refroidir l'eau et la garder à la température désirée durant les essais. Le mouvement des eaux à travers les bassins est contrôlé par des valves en plastique. Une pompe péristaltique est installée sur le même bassin 1. Cette pompe sert à faire circuler l'eau du bassin 1 vers l'intérieur du modèle physique. L'ensemble du montage est montré dans la figure 2.22.

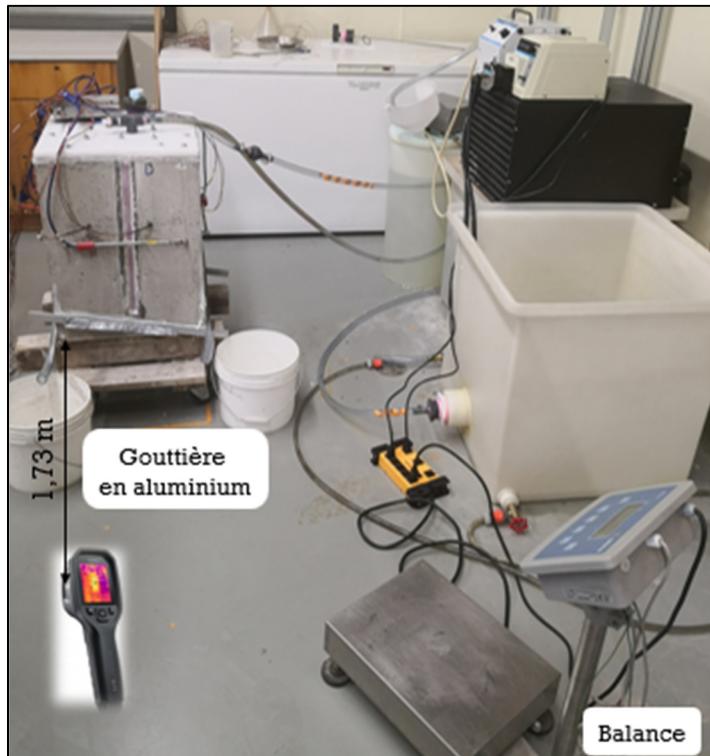
Figure 2.23 Mise en place des sections en aluminium et installation de la caméra infrarouge

Au niveau des quatre joints du modèle, des sections d'aluminium en forme de U sont installées en vue de drainer les eaux de fuites. Ces eaux seront récupérées et pesées pour estimer le débit de fuite pour chaque joint (figure 2.23).

L'installation d'une caméra infrarouge modèle FLIR-E64501 a été réalisée en face de chaque joint. La caméra a été placée à une distance de 1,73 m du joint (figure 2.23). Cette distance est gardée constante pour les différents joints du modèle afin de prendre des images thermographiques sous les mêmes conditions. La caméra infrarouge utilisée se caractérise par

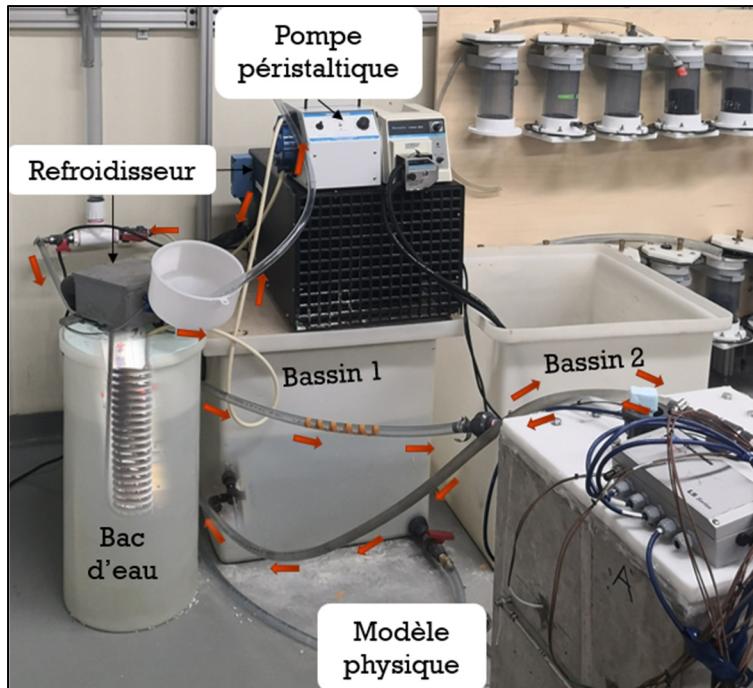
Figure 2.24 Bac d'alimentation d'un mélange d'eau et d'éthylène de glycol avec circuit de circulation d'eau

Après plusieurs tentatives de faire fonctionner le montage expérimental, des essais préliminaires ont été réalisés afin de tester la fonctionnalité du modèle physique. Des essais principaux ont été effectués sur le montage dont le plan expérimental est présenté dans la figure 2.26. Chaque essai comporte deux phases. La durée de chaque phase est de six heures. La première phase est faite à température pièce (aux alentours de 20°C) et la deuxième est réalisée à une température plus froide sans que l'eau se gèle dans le bassin. La différence entre les deux cycles est l'utilisation du glycol lors de la deuxième phase afin d'empêcher l'eau de se geler dans le bassin. Une quantité de 4 L d'éthylène de glycol a été ajoutée au début de l'essai, ensuite une quantité de 8 L au milieu et 12 L pendant la dernière heure de l'essai. La durée pour changer les conditions de l'essai entre les deux phases a été estimée d'environ 30 minutes. Un bac a été utilisé comme un bassin d'alimentation dans le but de favoriser la quantité de glycol par rapport à celle de l'eau et faciliter la prise de la température de l'eau à l'intérieur (figure 2.24).

Le trajet de circulation de l'eau commence par le bassin 1 à l'aide d'une pompe péristaltique puis elle rentre dans le modèle physique en sortant à la fin vers le bassin 2 (figure 2.24). L'eau froide est plus dense que l'eau chaude ce qui signifie que durant la deuxième phase de l'essai l'eau chaude est expulsée rapidement par la sortie du modèle vers le bassin 2.

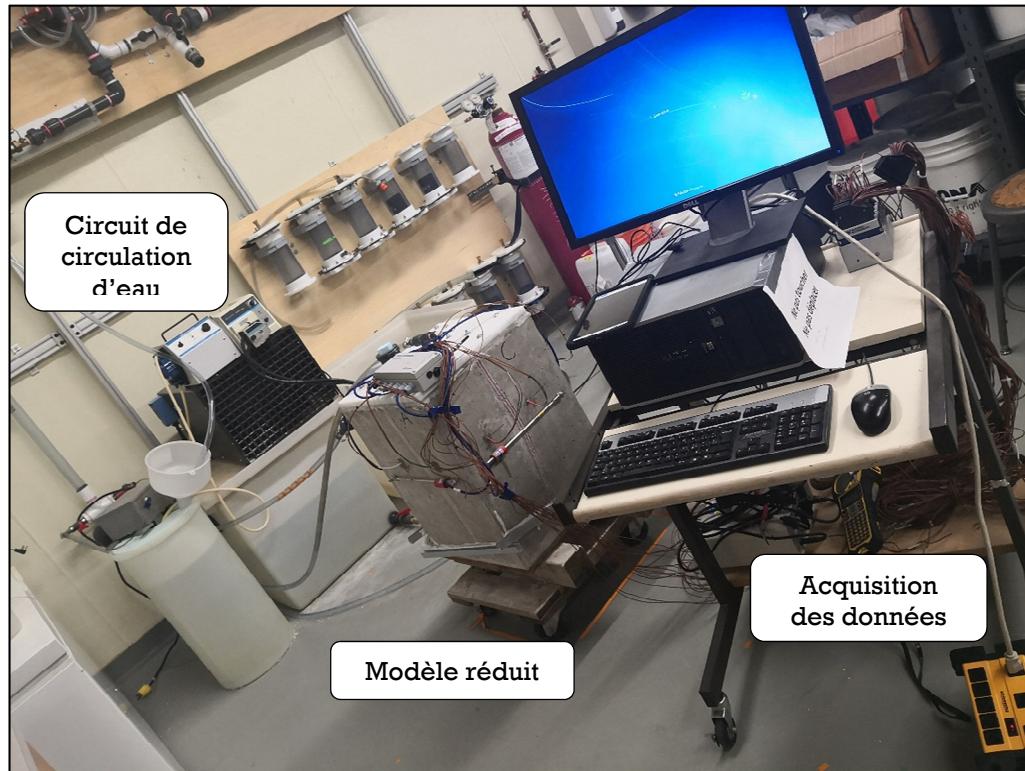
Figure 2.25 Montage expérimental et acquisition des données

L'acquisition des données thermiques commence même avant de faire circuler l'eau pour enregistrer les changements brusques de la température (figure 2.25). Des débits de fuites ont été pris à toutes les 15 minutes durant la première heure de chaque phase, puis chaque heure pendant le reste de l'essai.

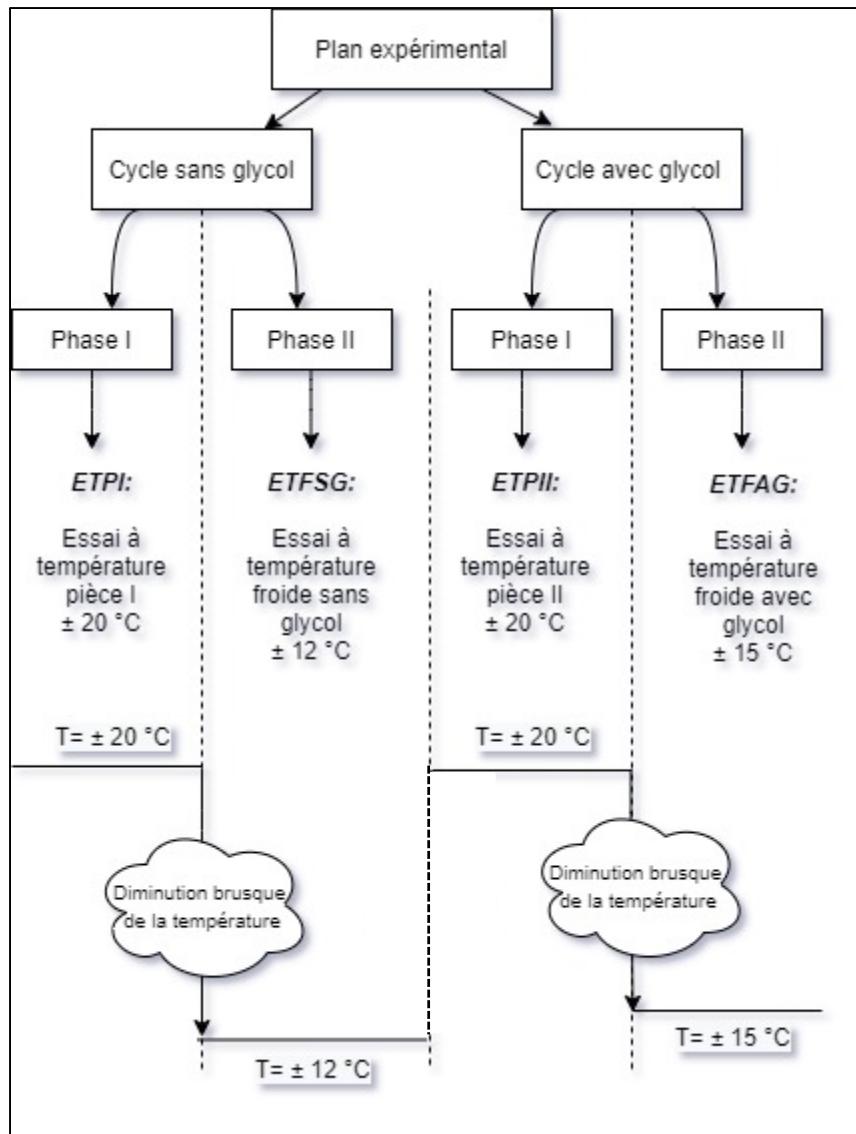
Figure 2.26 Organigramme du plan expérimental avec le profil de température

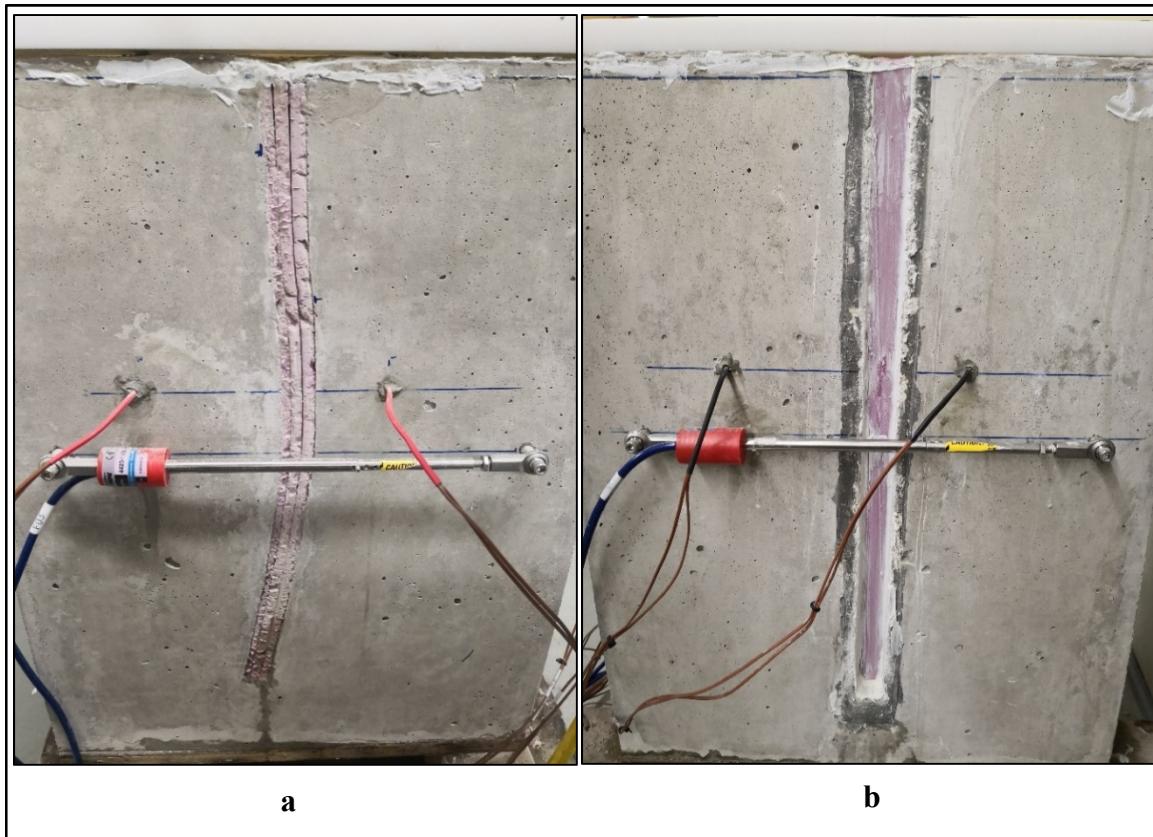
Figure 3.1 Fuites d'eau observées pour les joints 3 (a) et 4 (b) au début de la première phase

Un essai préliminaire a été fait sur deux phases avec une durée d'une semaine pour chaque phase. La première phase a été lancée avec une température de l'eau de 8°C dans le refroidisseur et de 10,4°C à l'intérieur du modèle. Après 17 minutes de circulation de l'eau, les premières fuites ont commencé à apparaître à travers les joints. Les joints 3 et 4 sont les joints les plus perméables (figure 3.1). Le joint 2 montre de petites fuites au niveau de la partie inférieure alors que le joint 1 ne présente pas de fuite, mais des traces d'humidité sur la surface du béton aux alentours de la partie supérieure du joint (figure 3.2). Des petites fuites contrôlables ont été observées à l'interface entre la plaque en plastique et la surface supérieure du béton. Après deux heures d'essai, les fuites sont de moins en moins présentes au niveau des joints.

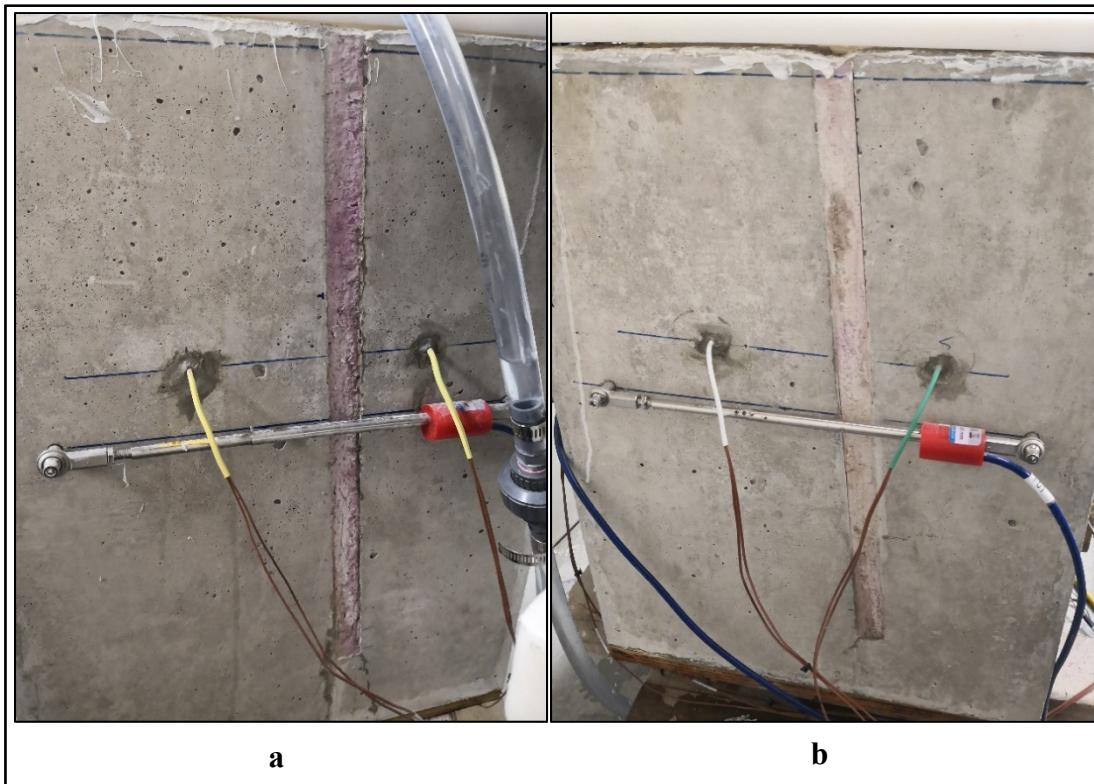
Figure 3.2 Fuites au niveau du joint 2 (a) et traces d'humidité au niveau de la partie inférieure du joint 1 (b) au début de la première phase

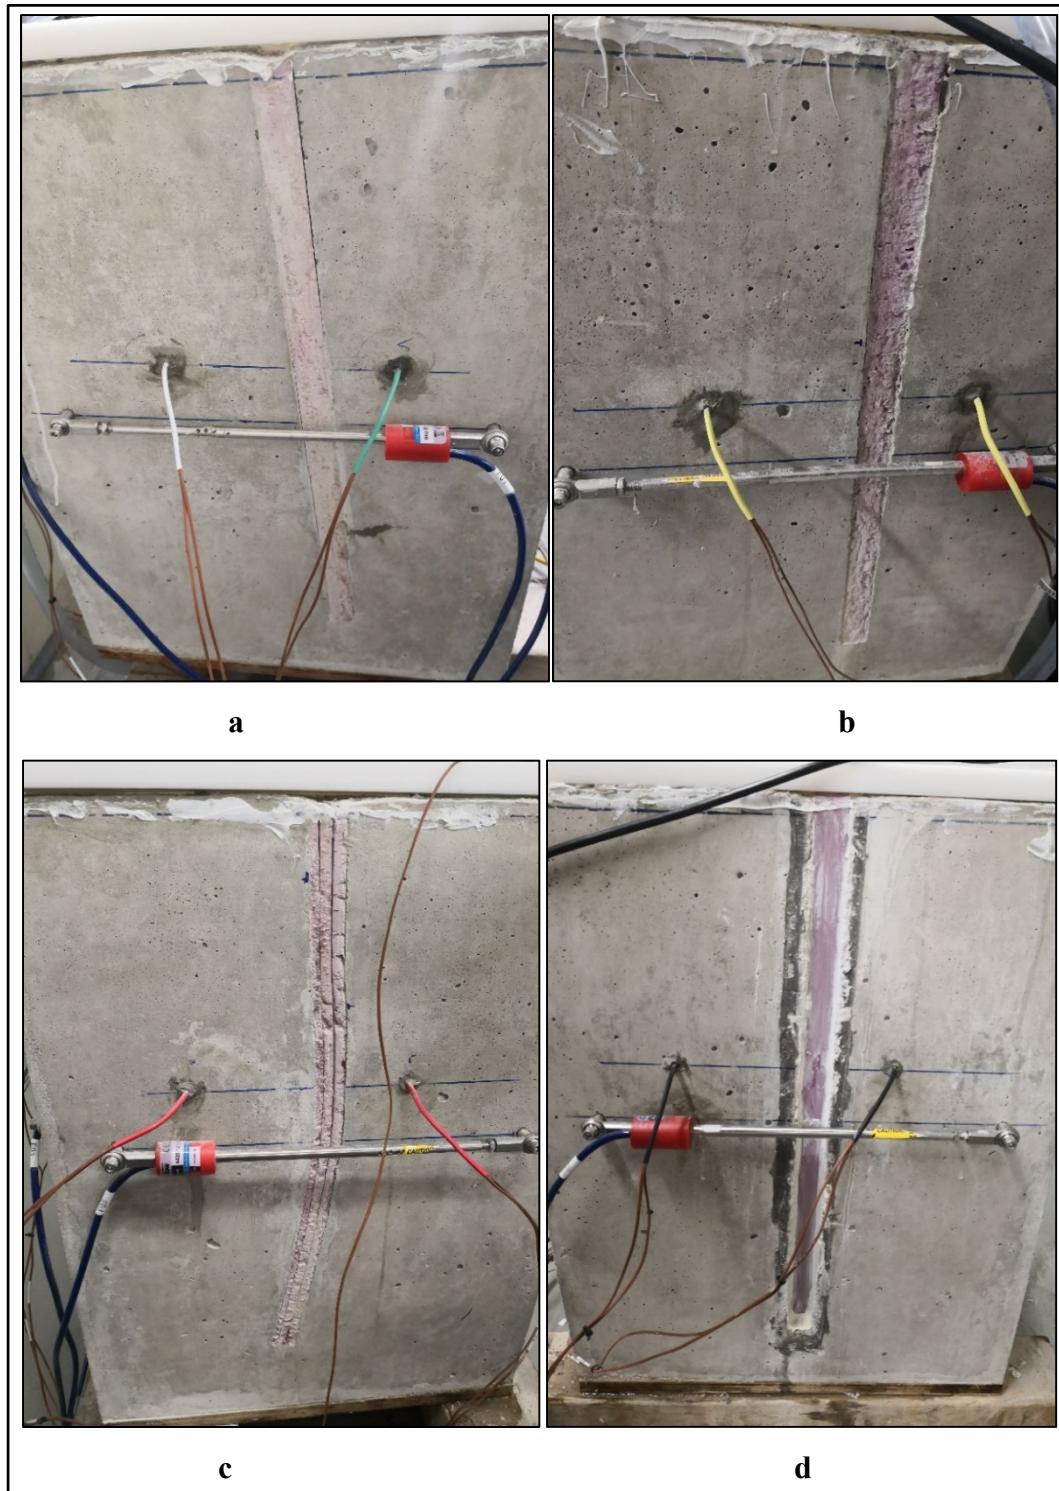
Figure 3.3 États des joints durant la deuxième phase de l'essai préliminaire ; pas d'écoulement pour les joints 1, 2 et 3 (respectivement a, b et c) et une petite fuite au niveau du joint 4 (d)

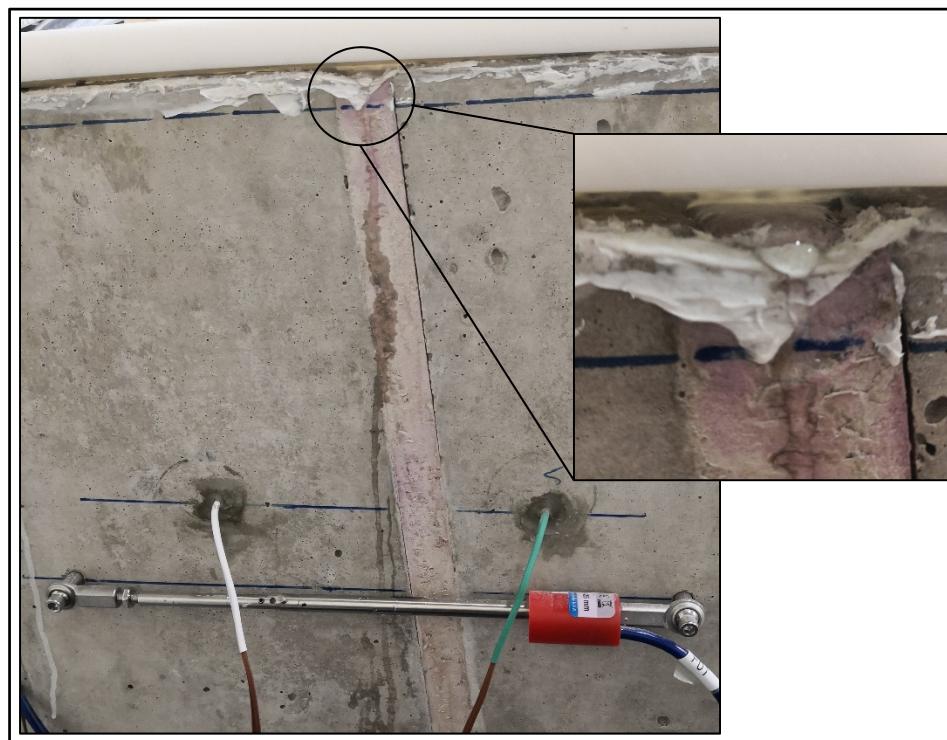
Figure 3.4 Écoulement d'eau à travers la plaque supérieure du modèle au niveau du joint 1

Les données de température indiquées par les thermocouples à 3 cm sont confondues pour le joint 4 (figure 3.8). Dans le cas des joints 1 et 3, les températures enregistrées à 5 cm sont plus élevées de $\pm 0,5^{\circ}\text{C}$ que celles enregistrées à 10 cm de l'autre côté du joint alors que pour le joint 2 c'est le cas inverse avec une marge plus petite que dans les joints précédents (figures 3.5, 3.6 et 3.7). Cette différence de température peut être expliquée par le degré de fuite au niveau du joint 3 qui a présenté un débit d'écoulement non négligeable ainsi que la fuite remarquée à partir de la plaque supérieure du modèle qui a engendré l'humidification de la surface extérieure du béton aux alentours du joint (figure 3.4).

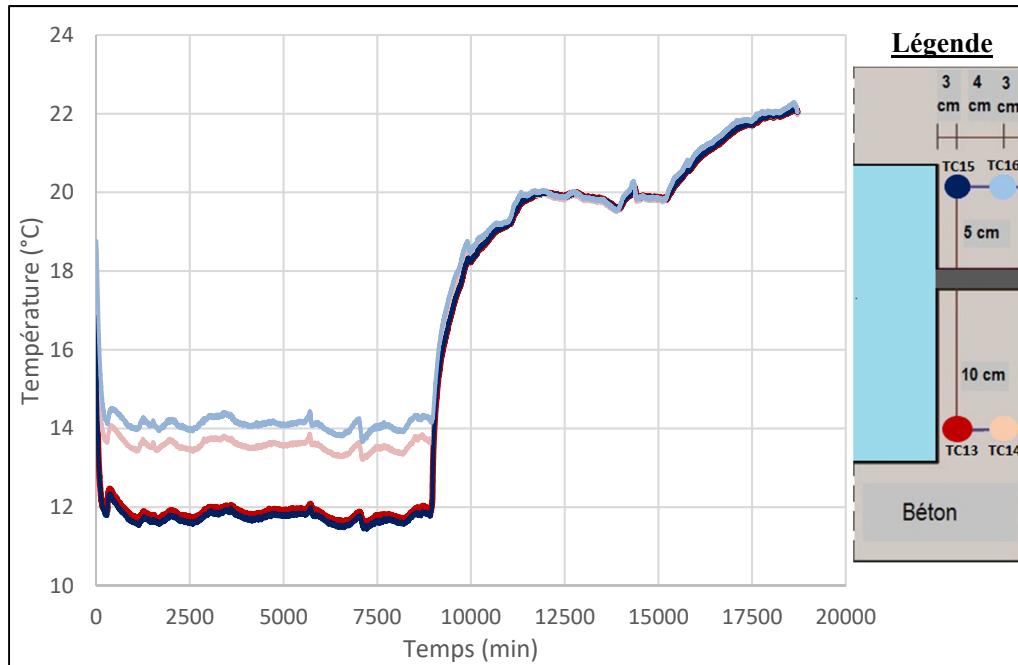
Figure 3.5 Variation de la température en fonction du temps durant l'essai préliminaire pour le joint 1

Les enregistrements des thermocouples montrent la variation de la température en fonction du temps durant l'essai. Ces données sont représentées dans les figures 3.5 à 3.8. D'après les courbes de variation de la température en fonction du temps, on peut remarquer que durant la première phase de l'essai, il existe des écarts entre les enregistrements des différentes séries de thermocouples. En effet, pour les quatre joints, les courbes de la température enregistrée par les thermocouples installés à une profondeur de 7 cm pour les deux séries de thermocouples (à 5 cm et 10 cm) sont parfaitement confondues. Ces températures sont plus basses d'environ $\pm 2^{\circ}\text{C}$ que celles enregistrées par les thermocouples installés à une profondeur de 3 cm.

La deuxième phase de l'essai a été réalisée à une température pièce de 22°C . les enregistrements de la température pour cette phase sont parfaitement superposés pour tous les joints (figures 3.5 à 3.8). La température se stabilise à 20°C après une durée de 2350 minutes (39 heures) depuis le début de la deuxième phase. Un deuxième palier commence à se former durant la journée 4 de la deuxième phase. Il montre une hausse de température allant jusqu'à

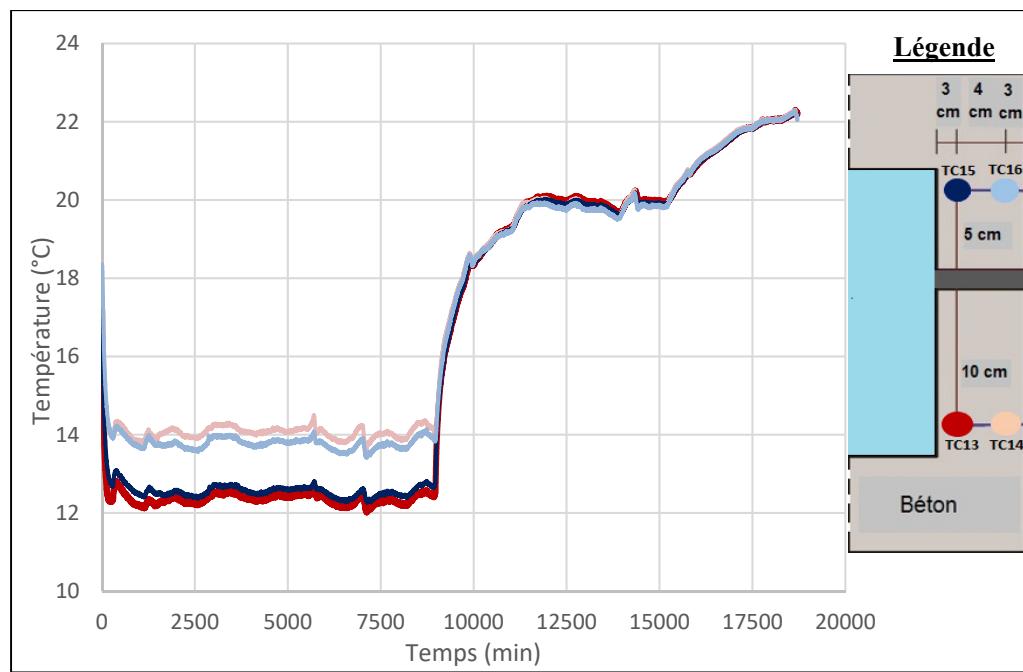
Figure 3.6 Variation de la température en fonction du temps durant l'essai préliminaire pour le joint 2

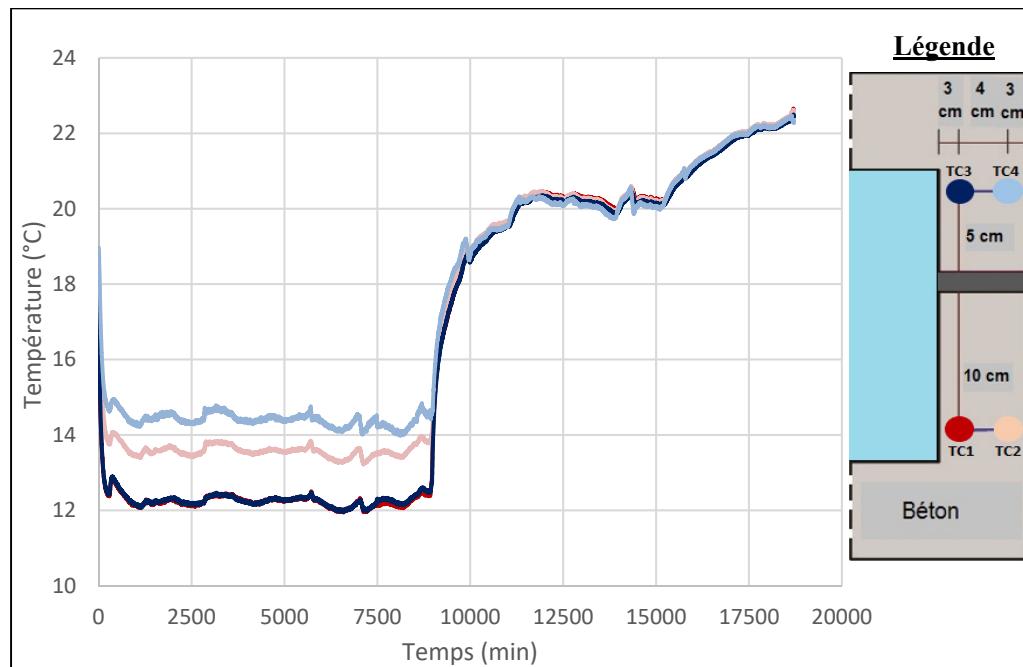
Figure 3.7 Variation de la température en fonction du temps durant l'essai préliminaire pour le joint 3

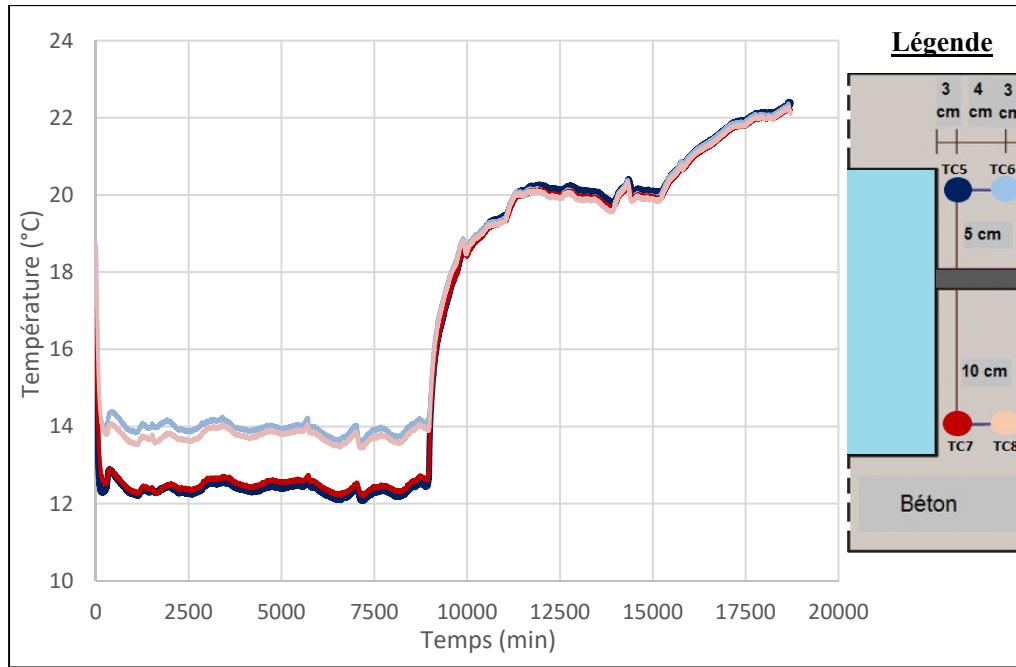
Figure 3.8 Variation de la température en fonction du temps durant l'essai préliminaire pour le joint 4

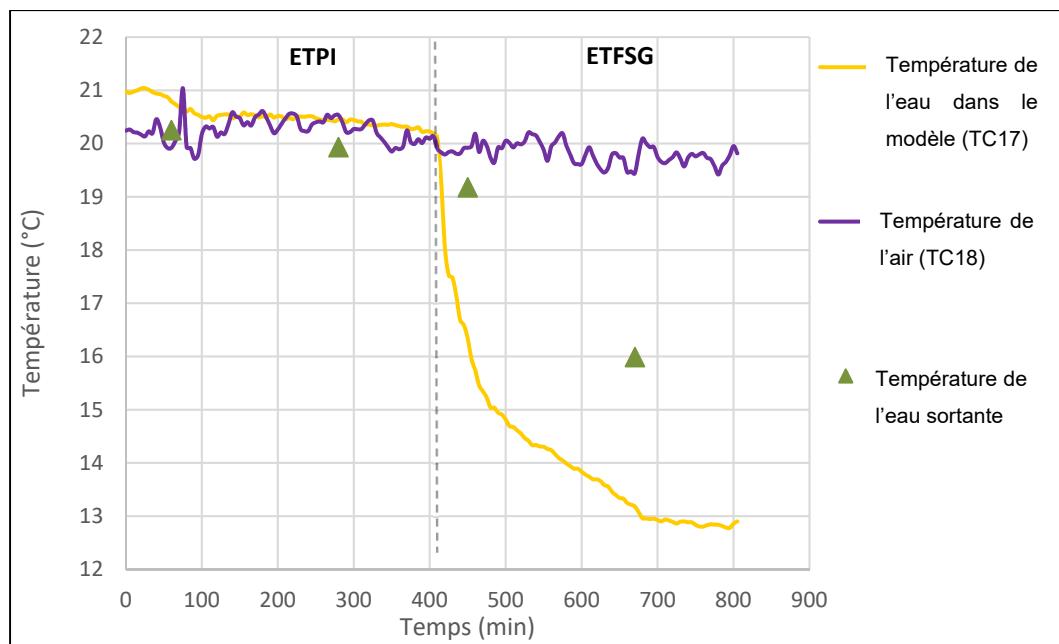
Figure 3.9 Variation des températures de l'eau entrante et sortante du modèle et de l'air durant le premier cycle d'essai

Les courbes de la température de l'eau à l'intérieur du modèle et de l'air sont représentées dans la figure 3.9. La température de l'eau sortante a été mesurée manuellement chaque deux à trois heures durant l'essai. Les données saisies sont résumées dans la figure 3.9.

Durant cette phase de l'essai, l'eau à la sortie du modèle présente des valeurs de température plus basses que celles mesurées pour l'eau à l'intérieur du modèle réduit (figure 3.9). Cette différence de température de $0,5^{\circ}\text{C}$ peut être expliquée par l'effet d'évaporation à la surface du béton et la variation de la température du laboratoire. Les courbes de température en fonction du temps se suivent et sont confondues pour les différents joints (figures 3.10 à 3.13). Les valeurs de température minimale et maximale enregistrées pour cette phase sont respectivement $19,9$ et $21,0^{\circ}\text{C}$.

La deuxième phase consiste à changer l'eau à l'intérieur du modèle par une eau plus froide. La température du refroidisseur a été fixée à 7°C. Durant cette phase d'essai, l'eau qui sort des joints a des températures plus élevées que celles enregistrées à l'intérieur du modèle physique (figure 3.9). La température du laboratoire était la plupart du temps au-dessous de 20°C.

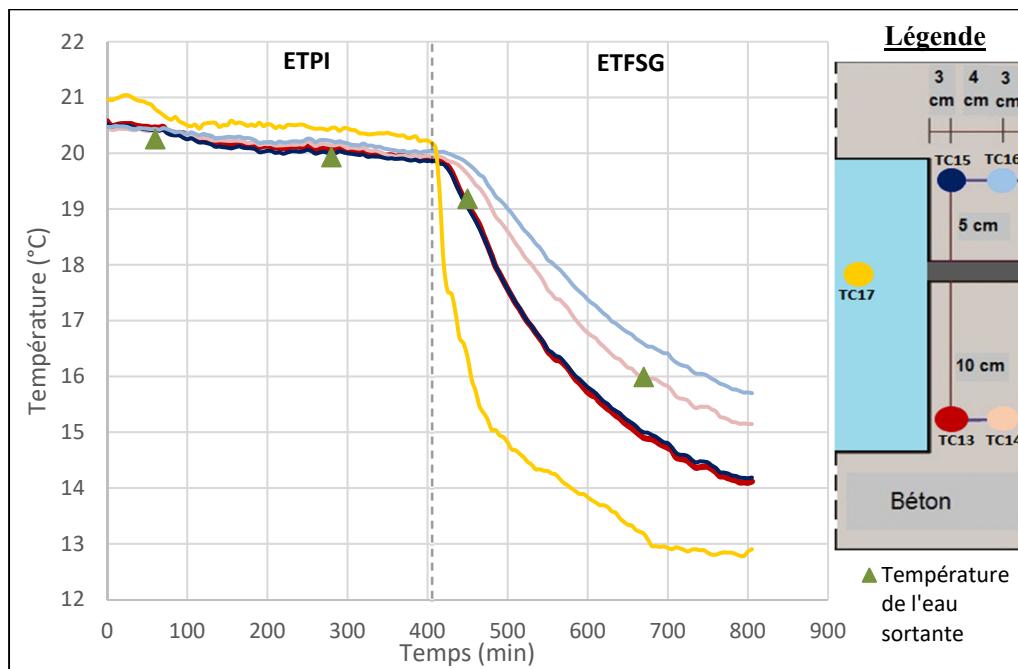
Figure 3.10 Courbes de température en fonction du temps durant le premier cycle d'essai pour le joint 1

Pendant cette phase d'essai, aucune anomalie de température n'a été remarqué à la surface du béton (annexe I). Les courbes de températures du béton enregistrées pour les différents joints durant cette phase sont confondues ce qui explique l'absence des anomalies de températures à la surface du béton suite à l'absence d'écart de température entre la température de l'eau circulante et la température de l'air (figures 3.10 à 3.13).

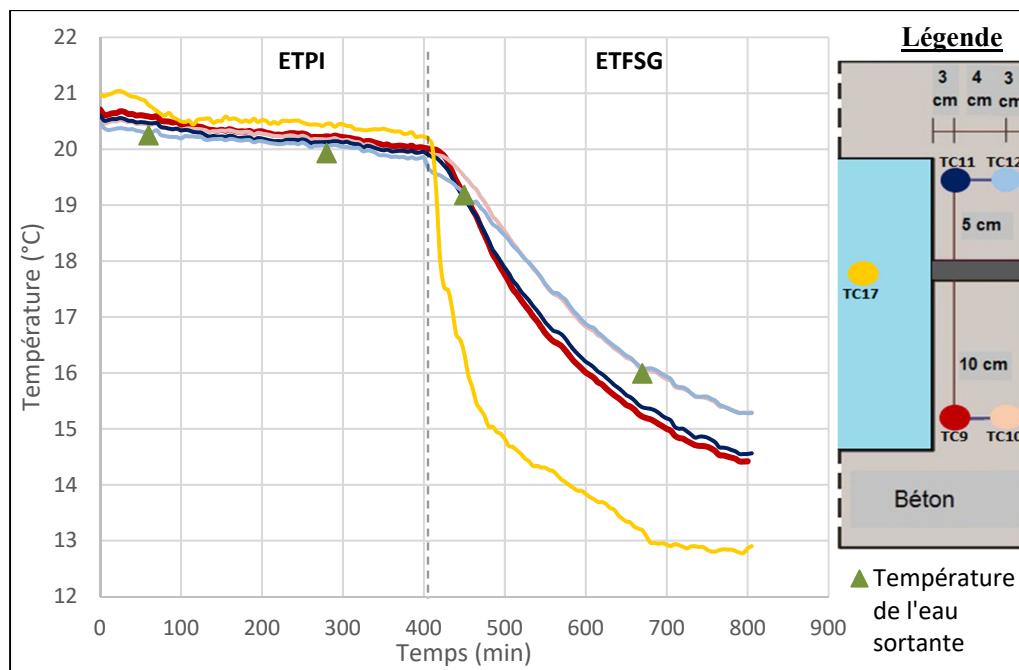
Figure 3.11 Courbes de température en fonction du temps durant le premier cycle d'essai pour le joint 2

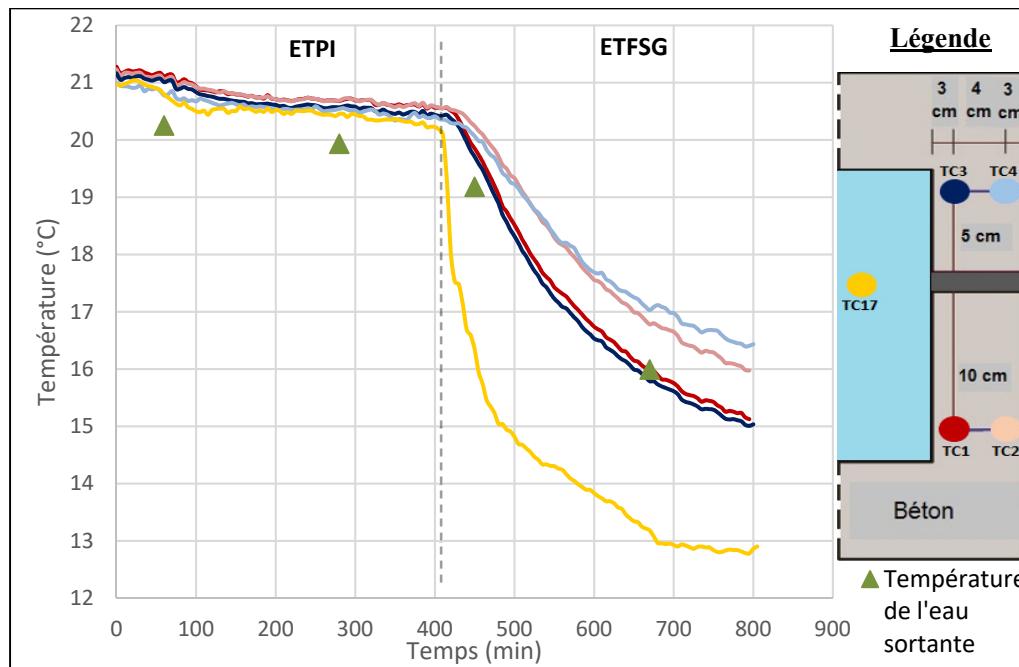
Figure 3.12 Courbes de température en fonction du temps durant le premier cycle d'essai pour le joint 3

Pour le joint 3, les fuites sont réparties le long du joint. L'anomalie de température apparaît dès la première demi-heure d'essai. Entre la première et la deuxième heure de l'essai, la thermographie montre l'apparition des nouveaux points de fuite au niveau du joint 3 (tableau 3.2). À ce moment, le débit d'écoulement a augmenté de 4,9 L/h mesuré à une heure d'essai à 5,7 L/h mesuré à deux heures d'essai (figure 3.19). L'anomalie de température à la surface du béton montre qu'après l'apparition des nouveaux points de fuites à partir des feuilles minces de polystyrène et de l'interface béton-polystyrène des faibles températures se concentrent dans le côté gauche du joint où s'est installée la série de thermocouples à 10 cm du joint (annexe II). Ces données thermographiques expliquent la variation des températures enregistrées pour le joint 3. Les températures du béton montrent qu'à partir de deux heures et 40 minutes de début de cette phase les températures enregistrées à 10 cm du joint et à 3 cm de profondeur sont plus faibles que les températures enregistrées à 5 cm du joint à la même profondeur (figure 3.12).

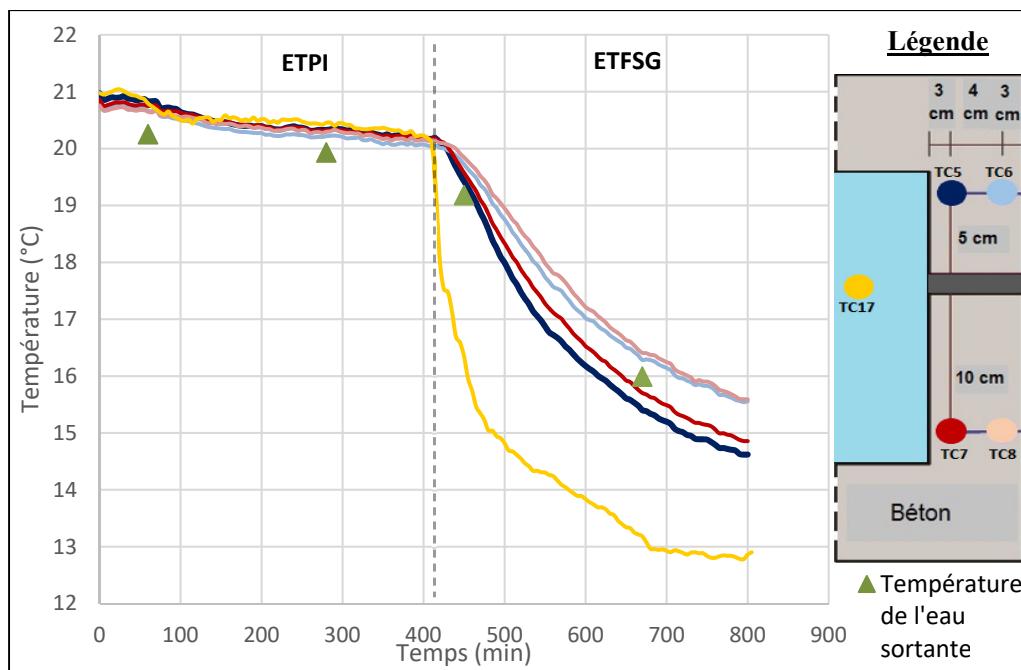
Figure 3.13 Courbes de température en fonction du temps durant le premier cycle d'essai pour le joint 4

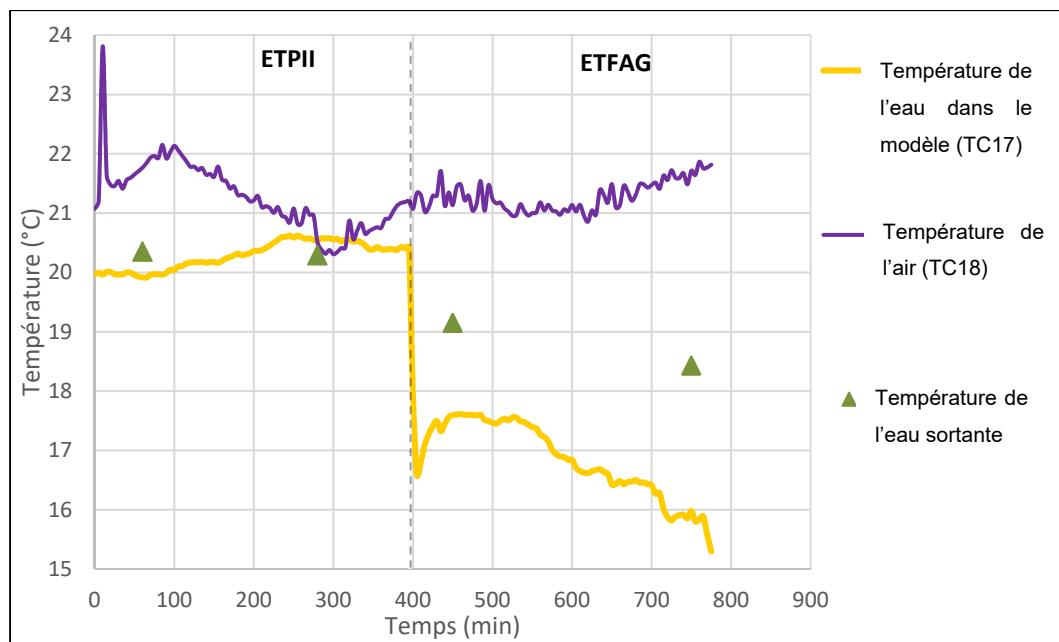
Figure 3.14 Variation des températures de l'eau entrante et sortante du modèle et de l'air durant le deuxième cycle d'essai

de l'eau circulante à l'intérieur du modèle montre des valeurs qui varient entre 17,6 et 15,3°C (figure 3.14).

Au cours de cette phase, le joint 1 présente des traces de fuites dans sa partie inférieure sans enregistrer des débits d'écoulement sauf à quatre heures d'essai où un faible débit de fuite de 0,062 L/h a été mesuré (figure 3.23). La thermographie montre un endroit de fuite un peu plus étalé à ce moment d'essai (tableau 3.3). La fuite disparaît progressivement à six heures d'essai. La surface du béton se caractérise par une température uniforme durant cette phase d'essai. Cette surface devient progressivement un peu plus chaude à la deuxième heure de l'essai tout en gardant une température uniforme (annexe III). Ce changement de température est remarqué pour les quatre joints. Il est dû probablement à l'augmentation progressive de la température de l'eau circulante à l'intérieur du modèle réduit (figure 3.14).

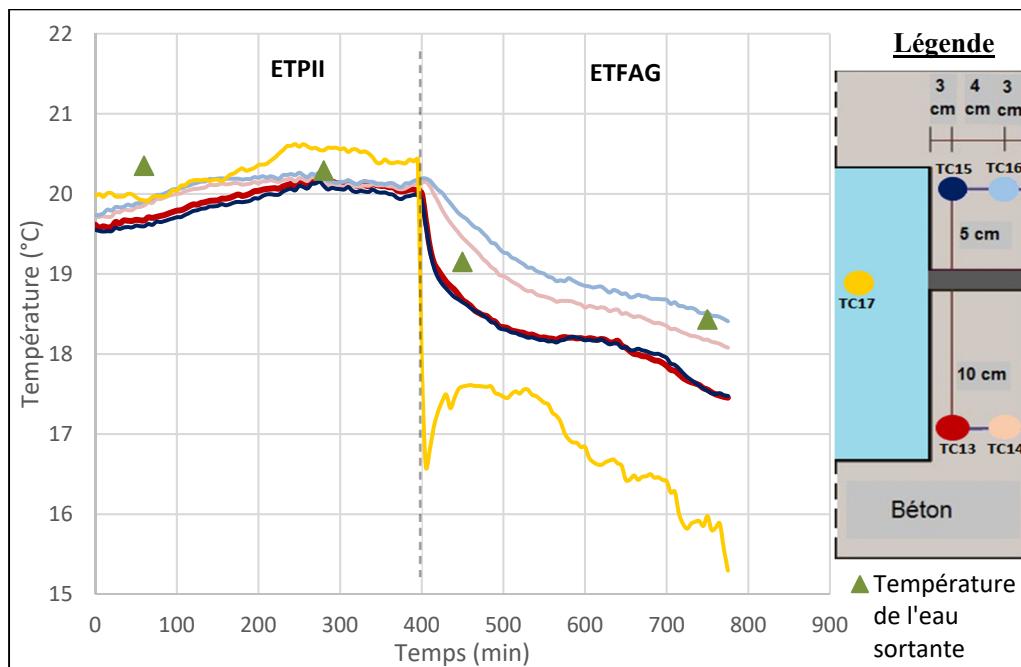
Figure 3.15 Courbes de température en fonction du temps durant le deuxième cycle d'essai pour le joint 1

Durant cette phase, pour tous types de joint, les températures enregistrées à une profondeur de 3 cm pour les deux séries sont plus élevées que les températures enregistrées à 7 cm de profondeur. Cet écart de température augmente d'un joint à l'autre. Le joint 2 présente l'écart le plus faible avec une valeur de 0,3°C. Cette valeur grimpe à 0,4°C pour le joint 4 à 0,7°C pour le joint 3 et à 0,9°C pour le joint 1 (figures 3.15 à 3.18).

Au début de l'essai, le joint 1 enregistre un petit endroit de fuite à l'interface béton-polystyrène du côté gauche de la partie inférieure du joint. Cette fuite diminue au cours de l'essai jusqu'à sa disparition. L'anomalie de température à la surface du béton montre une concentration des températures les plus froides sur le côté gauche du joint 1. Ce côté contient la série de thermocouples installés à 10 cm du joint. Les températures du béton enregistrées montrent que les températures enregistrées à 10 cm du joint et à 3 cm de profondeur sont plus faibles que les températures enregistrées à 5 cm du joint à la même profondeur ce qui justifie les faibles températures observées sur le côté gauche du joint 1 (figure 3.15 et tableau 3.4).

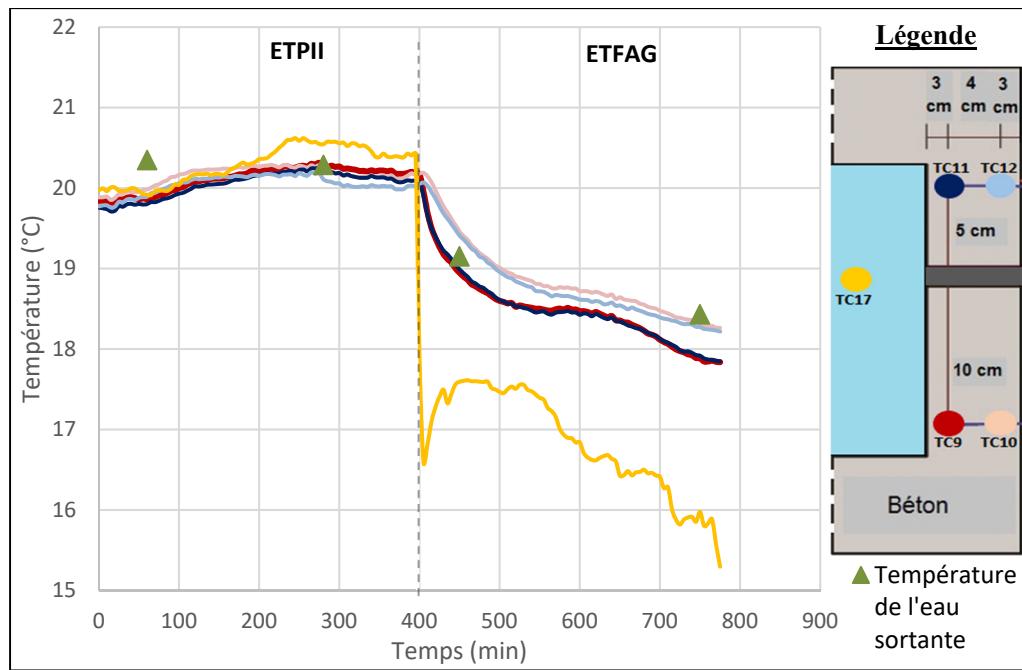
Figure 3.16 Courbes de température en fonction du temps durant le deuxième cycle d'essai pour le joint 2

Au début de cette phase, les courbes de variation de la température de l'eau interne et les températures de béton se suivent dans le cas du joint 2 où les enregistrements des deux séries sont confondus avec une petite élévation de température enregistrée à une profondeur de 3 cm et une distance de 10 cm du joint. Les températures minimale et maximale enregistrées pour le joint 2 durant cette phase sont respectivement de 19,7°C et 20,2°C. Au moment de l'augmentation de la température de l'eau interne, la courbe de température saisie à une profondeur de 3 cm pour la série de 5 cm du joint croise les autres courbes pour enregistrer les températures les plus faibles jusqu'à la fin de cette phase (figure 3.16). Ce changement a été aussi remarqué dans le cas des joints 3 et 4. Il a été accompagné par le même comportement de la courbe de température enregistrée à une profondeur de 3 cm pour la série de 10 cm du joint 4. Pour donner suite à cette variation, les températures à une profondeur de 7 cm pour les deux séries enregistrent les températures le plus élevées pour les joints 2, 3 et 4 (figures 3.16, 3.17 et 3.18).
