Construction d'un modèle physique de joints de dilatation
pour l'étude de la relation entre la température du béton et la
perméabilité des joints

MÉMOIRE PRÉSENTÉ À L'ÉCOLE DE TECHNOLOGIE SUPÉRIEURE
COMME EXIGENCE PARTIELLE À L'OBTENTION DE LA MAÎTRISE
AVEC MÉMOIRE EN GÉNIE DE LA CONSTRUCTION

MONTRÉAL, LE 15 DÉCEMBRE 2020

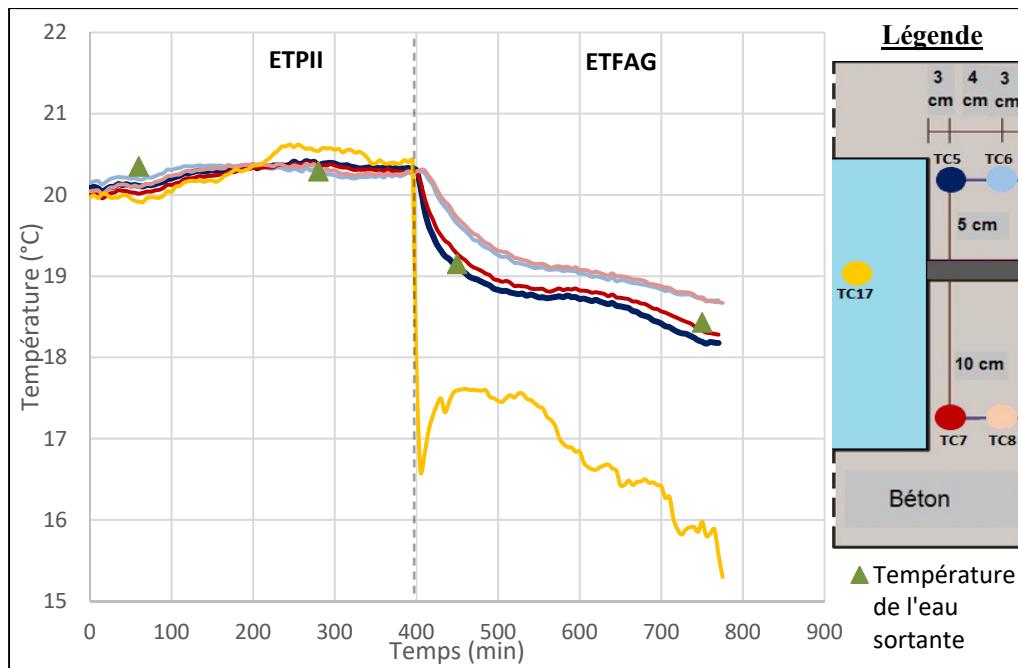
Figure 3.18 Courbes de température en fonction du temps durant le deuxième cycle d'essai pour le joint 4

Au début de cette phase, les courbes de variation de la température de l'eau interne et les températures de béton se suivent dans le cas du joint 2 où les enregistrements des deux séries sont confondus avec une petite élévation de température enregistrée à une profondeur de 3 cm et une distance de 10 cm du joint. Les températures minimale et maximale enregistrées pour le joint 2 durant cette phase sont respectivement de 19,7°C et 20,2°C. Au moment de l'augmentation de la température de l'eau interne, la courbe de température saisie à une profondeur de 3 cm pour la série de 5 cm du joint croise les autres courbes pour enregistrer les températures les plus faibles jusqu'à la fin de cette phase (figure 3.16). Ce changement a été aussi remarqué dans le cas des joints 3 et 4. Il a été accompagné par le même comportement de la courbe de température enregistrée à une profondeur de 3 cm pour la série de 10 cm du joint 4. Pour donner suite à cette variation, les températures à une profondeur de 7 cm pour les deux séries enregistrent les températures le plus élevées pour les joints 2, 3 et 4 (figures 3.16, 3.17 et 3.18).

Dans le cas du joint 4, les courbes de variation de température et celle de l'eau interne se suivent au début de la première phase de l'essai où la température de l'eau interne garde des valeurs au-dessous des températures enregistrées à l'intérieur du béton (figure 3.18). Les températures minimale et maximale enregistrées pour ce joint durant cette phase sont respectivement de 19,9°C et 20,6°C. Comme pour les joints 2 et 3, les courbes de température se rapprochent de plus après l'augmentation de la température de l'eau interne. Un petit écart de température se créait et l'inversion des courbes se fait où les températures enregistrées par la série de thermocouples à 10 cm deviennent au-dessus de celles enregistrées à 5 cm.

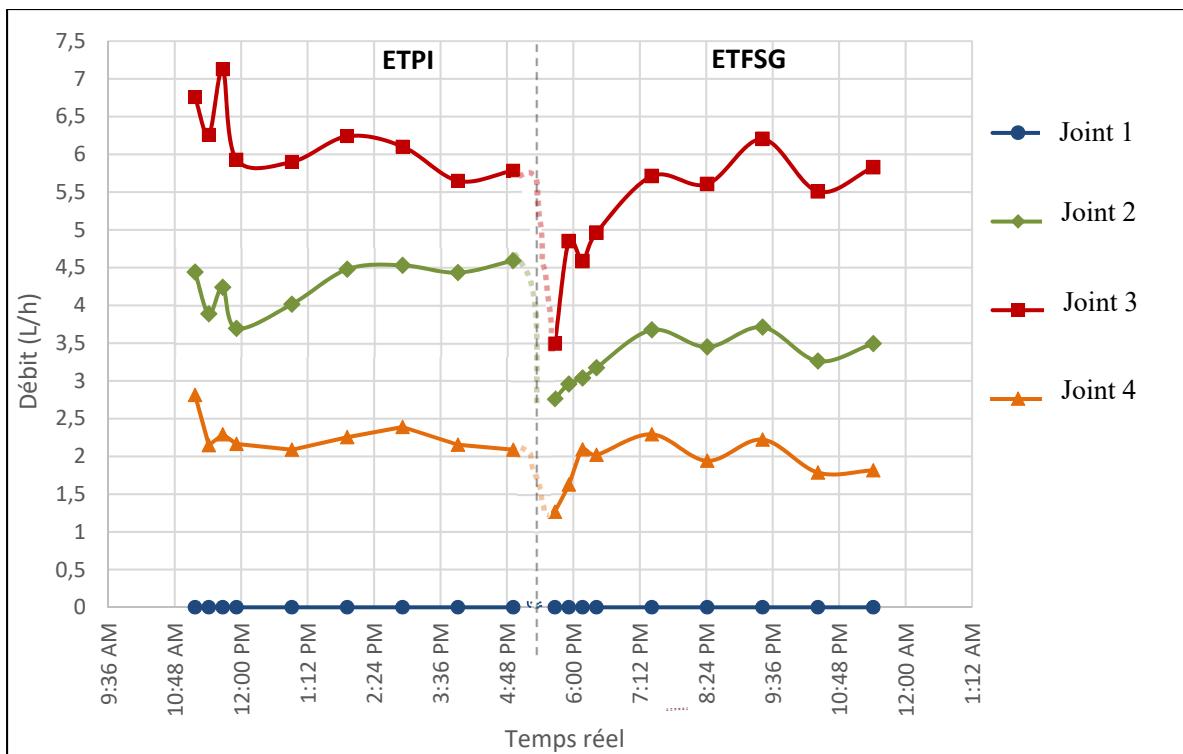
Figure 3.19 Variation de débits d'écoulement en fonction du temps durant le premier cycle d'essai

Les résultats des débits enregistrés durant le premier cycle sont présentés dans la figure 3.19. La désignation des joints est détaillée dans le tableau 3.1.

Les courbes du débit en fonction du temps pour les quatre joints montrent des allures semblables durant la première phase de l'essai (figure 3.19).

Le joint 3 formé de trois feuilles minces de polystyrène extrudé présente les débits les plus élevés durant les deux phases de l'essai. La valeur maximale de débit est de 7,1 L/h enregistrée à 45 minutes dès le début de l'essai. Cette valeur tend à diminuer jusqu'à la troisième heure d'essai où une petite hausse de débit a été enregistrée suivie d'une nouvelle diminution à cinq heures pour enregistrer le plus faible débit pendant cette phase avec une valeur de 5,6 L/h (figures 3.19 et 3.20). Le joint 1 n'a pas enregistré des fuites durant cette phase.

L/h. La courbe de variation des débits décroît vers une valeur moyenne de 2,2 L/h avec une petite augmentation de débit à quatre heures de l'essai de 0,2 L/h. Il est à noter que durant la première phase de l'essai, le joint 1 ne présente aucun débit d'écoulement. Les débits enregistrés par le joint 3 sont trois fois plus élevés que ceux enregistrés par le joint 4 (figure 3.19).

Pour le joint 4, les fuites d'eau se concentrent à l'interface entre le béton et le polystyrène dans la partie supérieure à droite du joint. À partir de trois heures d'essai, l'anomalie de température au niveau de cette interface devient plus visible signalant une venue d'eau plus important. Des points de fuites sont apparues en même temps au niveau de l'interface gauche de la partie inférieure du joint 4. À cinq heures, l'anomalie de température au niveau du joint est d'une couleur plus claire avec la disparition de certains points d'écoulement apparues auparavant (annexe I). Ces données thermographiques sont en coïncidence avec la variation des débits durant cette phase (figure 3.19).

Le joint 4 présente le joint avec les plus faibles débits d'écoulement. À la première heure de l'essai, les fuites sont concentrées au niveau du côté droite de la moitié supérieure du joint. À partir de la deuxième heure d'essai, l'image thermographique montre l'apparition des nouveaux points de fuites au niveau de l'interface béton-polystyrène dans le côté gauche du joint 4 (tableau 3.2). La figure 3.19 montre à ce moment une augmentation de débit confirmant

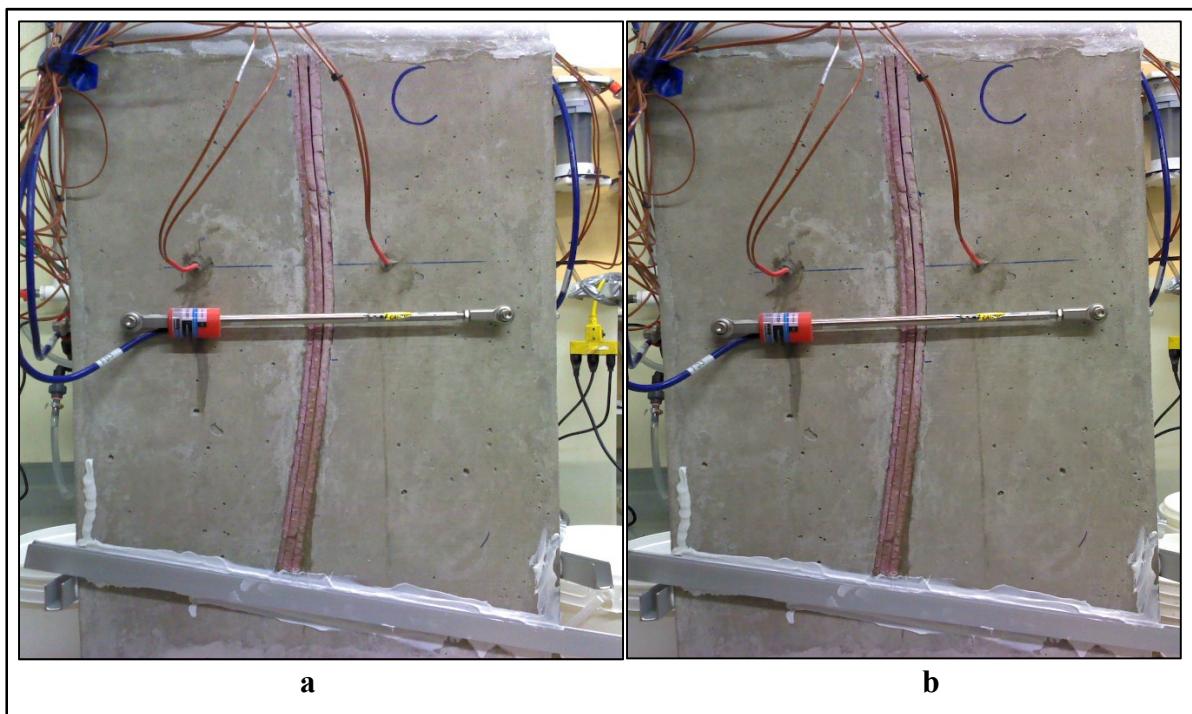
Figure 3.20 États du joint 3 à 45 minutes (a) et à 5 heures (b) durant l'ETPI

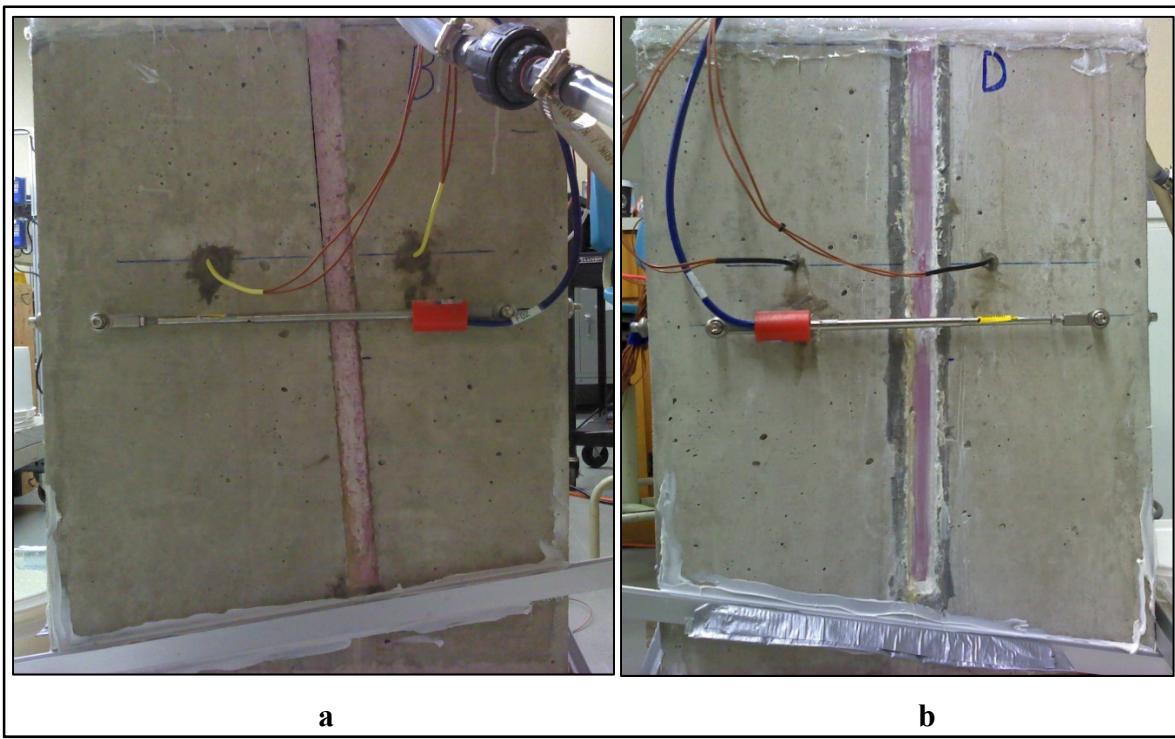
Figure 3.21 États du joint 2 à six heures (**a**) et du joint 4 à quatre heures (**b**) de l'ETPI

Le joint 2 formé par une simple feuille de polystyrène présente le deuxième joint le plus perméable. L'allure générale de sa courbe est similaire à celle du joint 3 sauf que le débit d'écoulement tend à augmenter depuis la deuxième heure de l'essai jusqu'à la fin de la première phase pour enregistrer une valeur maximale de 4,6 L/h pendant la dernière heure de cette phase (figure 3.19 et 3.21).

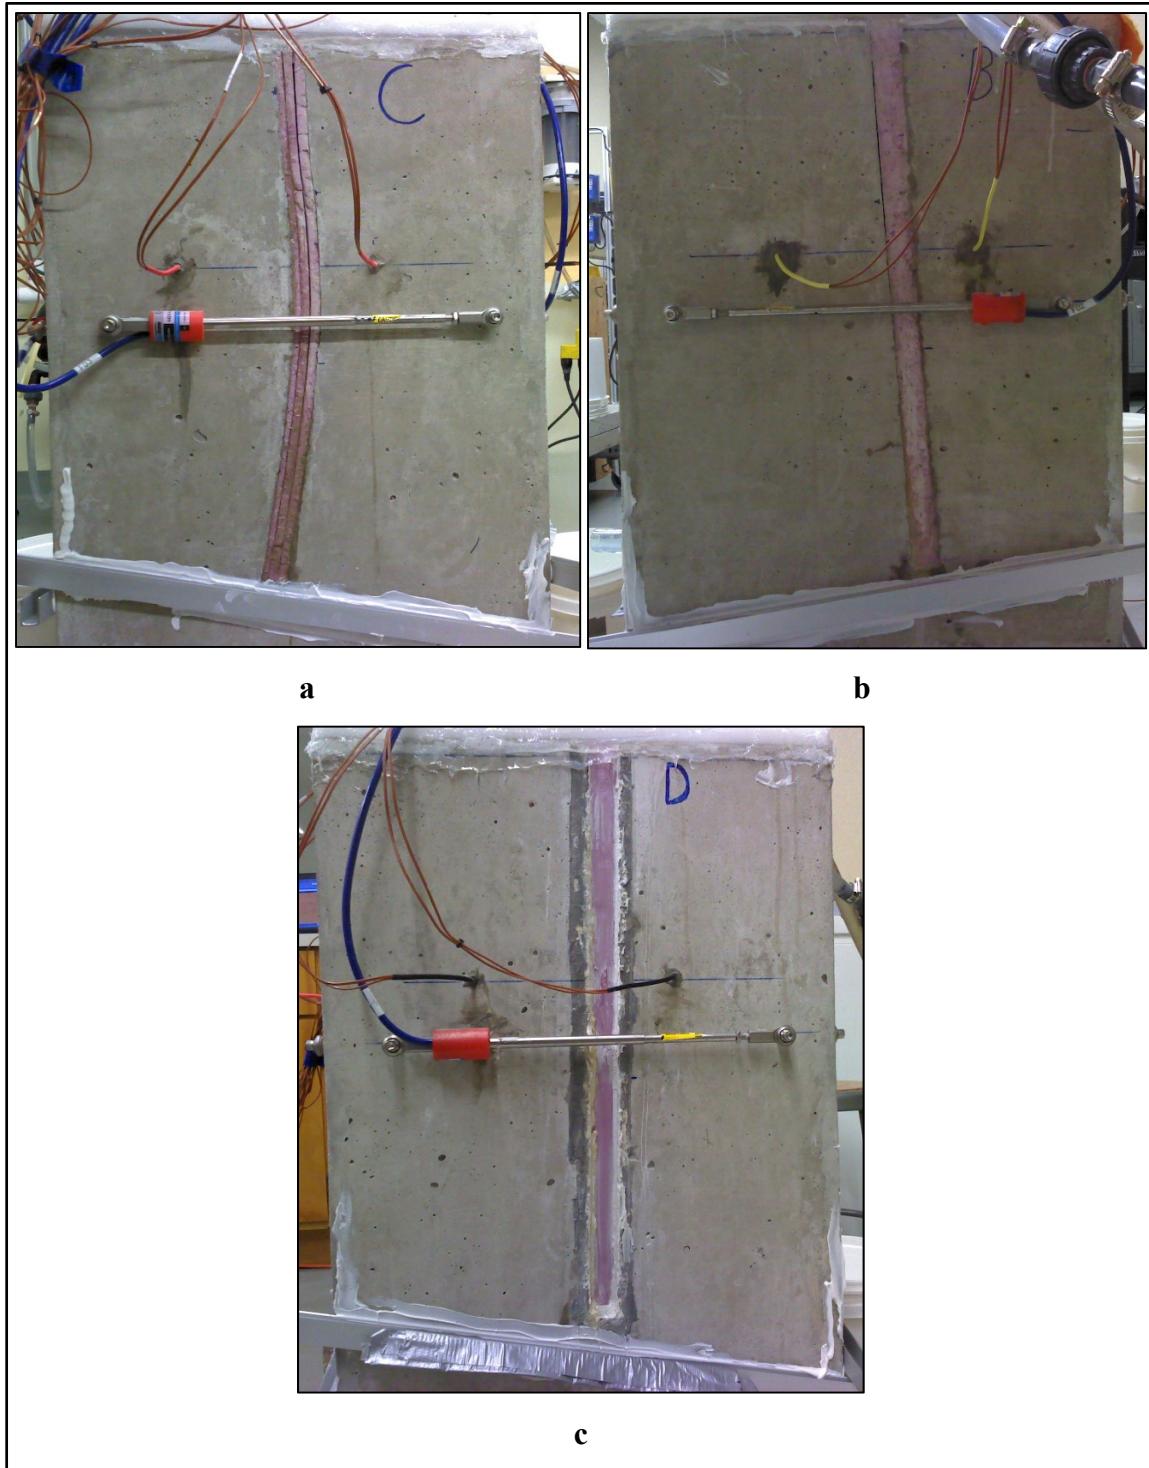
Figure 3.22 États des joints 3 (a), 2 (b) et 4 (c) à la quatrième heure de l'ETFSG

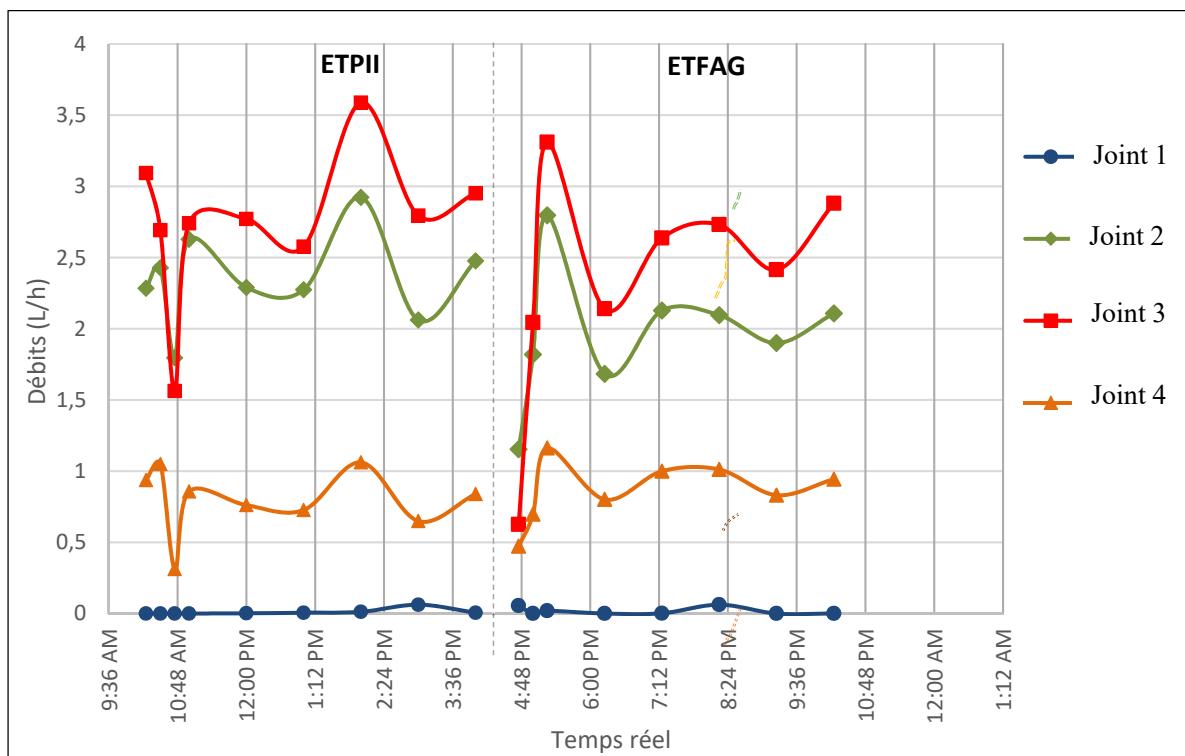
Figure 3.23 Variation des débits d'écoulement en fonction du temps durant le deuxième cycle d'essai

Les résultats des débits sont présentés dans la figure 3.23. Les débits de fuites enregistrés pour les différents joints durant les deux phases de ce cycle d'essai sont beaucoup plus faibles que les débits rapportés pour le premier cycle sans glycol.

Plus précisément que le premier cycle, les courbes de variation de débits d'écoulement pour suivent parfaitement la même allure le long de l'essai. Le joint 3 et 2 enregistrent des débits de fuites très proches avec un petit écart de 0,5 L/h (figure 3.23). Les valeurs de débits du joint 3 sont plus élevées que ceux du joint 2 sauf à 45 minutes de l'essai où le joint 2 devient plus coulant que le joint 3. Le joint 4 présente des débits de fuites très faibles avec une valeur moyenne de 0,7 L/h. Les débits maximums enregistrés pour ces trois joints sont constatés

pendant la quatrième heure de l'essai présentant des valeurs de 3,5 L/h, 2,9 L/h et 1 L/h respectivement pour le joint 3, 2 et 4 (figures 3.23 et 3.24).

Le joint 1 montre un très faible débit de fuite à la cinquième heure de l'essai d'une valeur de 0,062 L/h (figure 3.23). Cette fuite est apparue sur le joint dès les premières 15 minutes du début de l'essai, mais elle était sous forme des traces d'humidité sans écoulement comme le montre la figure 3.25.

Durant cette phase, les courbes de variation des débits pour les joints 3 et 2 présentent des valeurs plus faibles que celles enregistrées dans la phase précédente sauf à une heure de l'essai où les débits augmentent et atteignent des valeurs maximales de 3,3 L/h et 2,8 L/h respectivement (figures 3.23 et 3.26). D'un autre côté, le joint 4 enregistre des débits légèrement plus élevés qu'à la première phase. Le débit maximal enregistré par le joint 4 est de 1,1 L/h mesuré pendant la première heure de l'essai. Par conséquent, l'écart entre les courbes des joints 2 et 4 diminue à 1 L /h au lieu de 1,5 L/h enregistrée dans la première phase. Le joint 1 présente deux petites fuites à 30 minutes de l'essai puis à la quatrième heure (figure 3.23). Les débits enregistrés à 15 minutes de l'essai ont été ratés par faute pour cette phase d'essai.

Au cours de cette phase, le joint 1 présente des traces de fuites dans sa partie inférieure sans enregistrer des débits d'écoulement sauf à quatre heures d'essai où un faible débit de fuite de 0,062 L/h a été mesuré (figure 3.23). La thermographie montre un endroit de fuite un peu plus étalé à ce moment d'essai (tableau 3.3). La fuite disparaît progressivement à six heures d'essai. La surface du béton se caractérise par une température uniforme durant cette phase d'essai. Cette surface devient progressivement un peu plus chaude à la deuxième heure de l'essai tout en gardant une température uniforme (annexe III). Ce changement de température est remarqué pour les quatre joints. Il est dû probablement à l'augmentation progressive de la température de l'eau circulante à l'intérieur du modèle réduit (figure 3.14).

Pour le joint 3, les fuites s'étaient progressivement du bas du joint vers le haut en fonction du temps jusqu'à ce qu'elles dominent presque toute la longueur du joint 3 à deux heures d'essai. La thermographie infrarouge montre que les fuites sont plus prononcées pendant la quatrième heure d'essai constatées par l'apparition des nouveaux endroits de fuite et leur couleur plus foncée (tableau 3.3). À ce moment, le joint 3 montre une remontée de débit à une valeur de 3,58 L/h. Des endroits de fuites dans la partie inférieure du joint 3 ne sont plus visibles à cinq heures d'essai attestant la chute de débit d'écoulement présentée dans la figure 3.23.

Le plan des fuites pour le joint 4 se développe sur les interfaces béton-polystyrène des deux côtés du joint. Les images infrarouges montrent une diminution progressive des fuites d'eau à une heure jusqu'à trois heures d'essai (annexe III). Cette diminution est justifiée par la diminution des débits de 0,85 à 0,72 L/h respectivement à une heure et trois heures d'essai (figure 3.23). Malgré le petit écart, cette diminution du débit de fuites eut pu être détectée par thermographie infrarouge. Le contraste de couleur au niveau du joint 4 a augmenté à quatre heures d'essai avec l'apparition des points de fuites au niveau de la partie inférieure du joint (tableau 3.3). Une augmentation de débit a été enregistré à la même heure pour donner une valeur de 1,06 L/h (figure 3.23). Une régression de l'intensité des fuites à cinq heures d'essai montre une diminution de débit d'écoulement à cette heure. Ensuite, à six heures d'essai, les points d'écoulement réapparaissent de nouveau signalant l'augmentation de débit (annexe III). Ces changements thermographiques sont confirmés par les valeurs des débits d'écoulement du joint 4 représentées dans la figure 3.23.

Les points de fuites sur le joint 2 sont répartis sur les deux extrémités du joint à la première heure de l'essai. L'anomalie de température à la surface du béton montrent des températures un peu plus faibles à l'interface béton-polystyrène au niveau de la partie inférieure du joint au cours de la première heure d'essai. Ces faibles températures traduisent un écoulement d'eau actif au niveau des fuites. L'anomalie de température devient uniforme à deux heures d'essai ce qui coïncide avec une diminution de débit d'écoulement malgré l'évolution de la ligne d'écoulement (figure 3.23 et annexe IV). Cette ligne d'écoulement se propagent progressivement de la moitié supérieure du joint 2 jusqu'à ce qu'elle couvre sa totalité à quatre heures de l'essai. L'évolution de la ligne de fuites explique l'augmentation graduelle des débits entre la deuxième et la quatrième heure de l'essai de 1,68 à 2,1 L/h respectivement (figure 3.23)

Les images infrarouges prises pour le joint 4 montrent une anomalie de température plus importante à une heure d'essai qu'à deux heures (annexe IV). Une diminution de débits d'écoulement est enregistrée de 1,16 à 0,8 L/h respectivement à une heure et deux heures d'essai (figure 3.23). Cette anomalie de température augmente à quatre heures d'essai, perd son intensité à cinq heures et la rattrape à six heures d'essai. Ces changements coïncident avec les fluctuations de débits du joint 4. La comparaison des images thermographiques enregistrées à quatre et six heures d'essai montre une anomalie de température légèrement plus intense à quatre heures d'essai qu'à six heures où le débit d'écoulement est légèrement plus important à quatre heures pour une valeur de 1,01 L/h qu'à six heures avec une valeur de 0,94 L/h (figure 3.23), cependant la différence est visible à travers les deux thermographies malgré le faible écart.

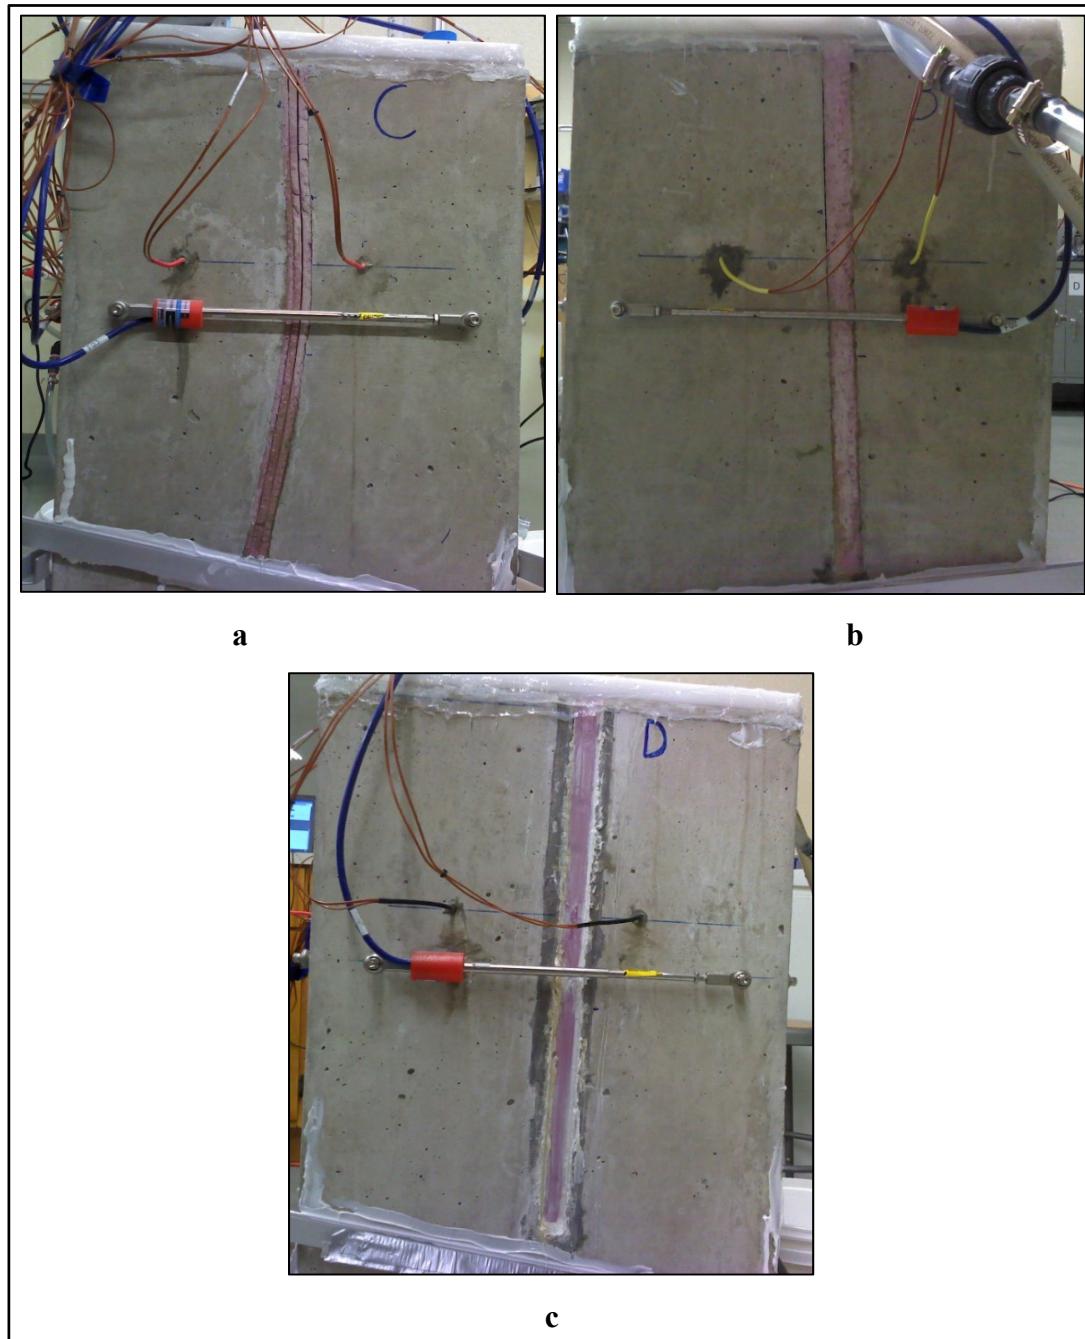
Figure 3.24 États des joints 3 (a), 2 (b) et 4 (c) à la quatrième heure de l'ETPII

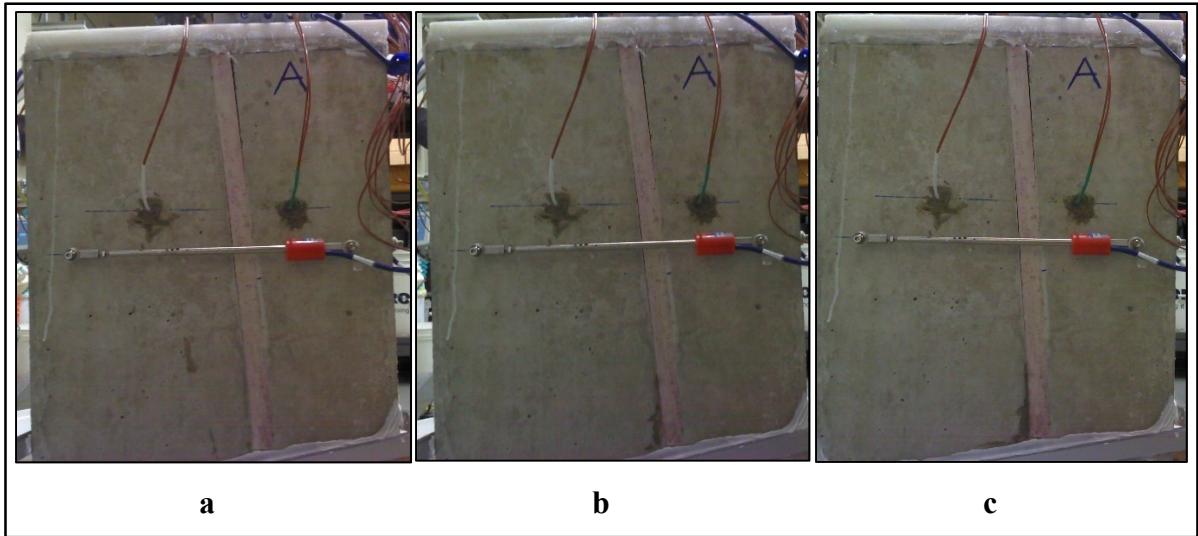
Figure 3.25 État du joint 1 à 0 minute (a), à 15 minutes (b) et après 5 heures (c) de l'ETPII

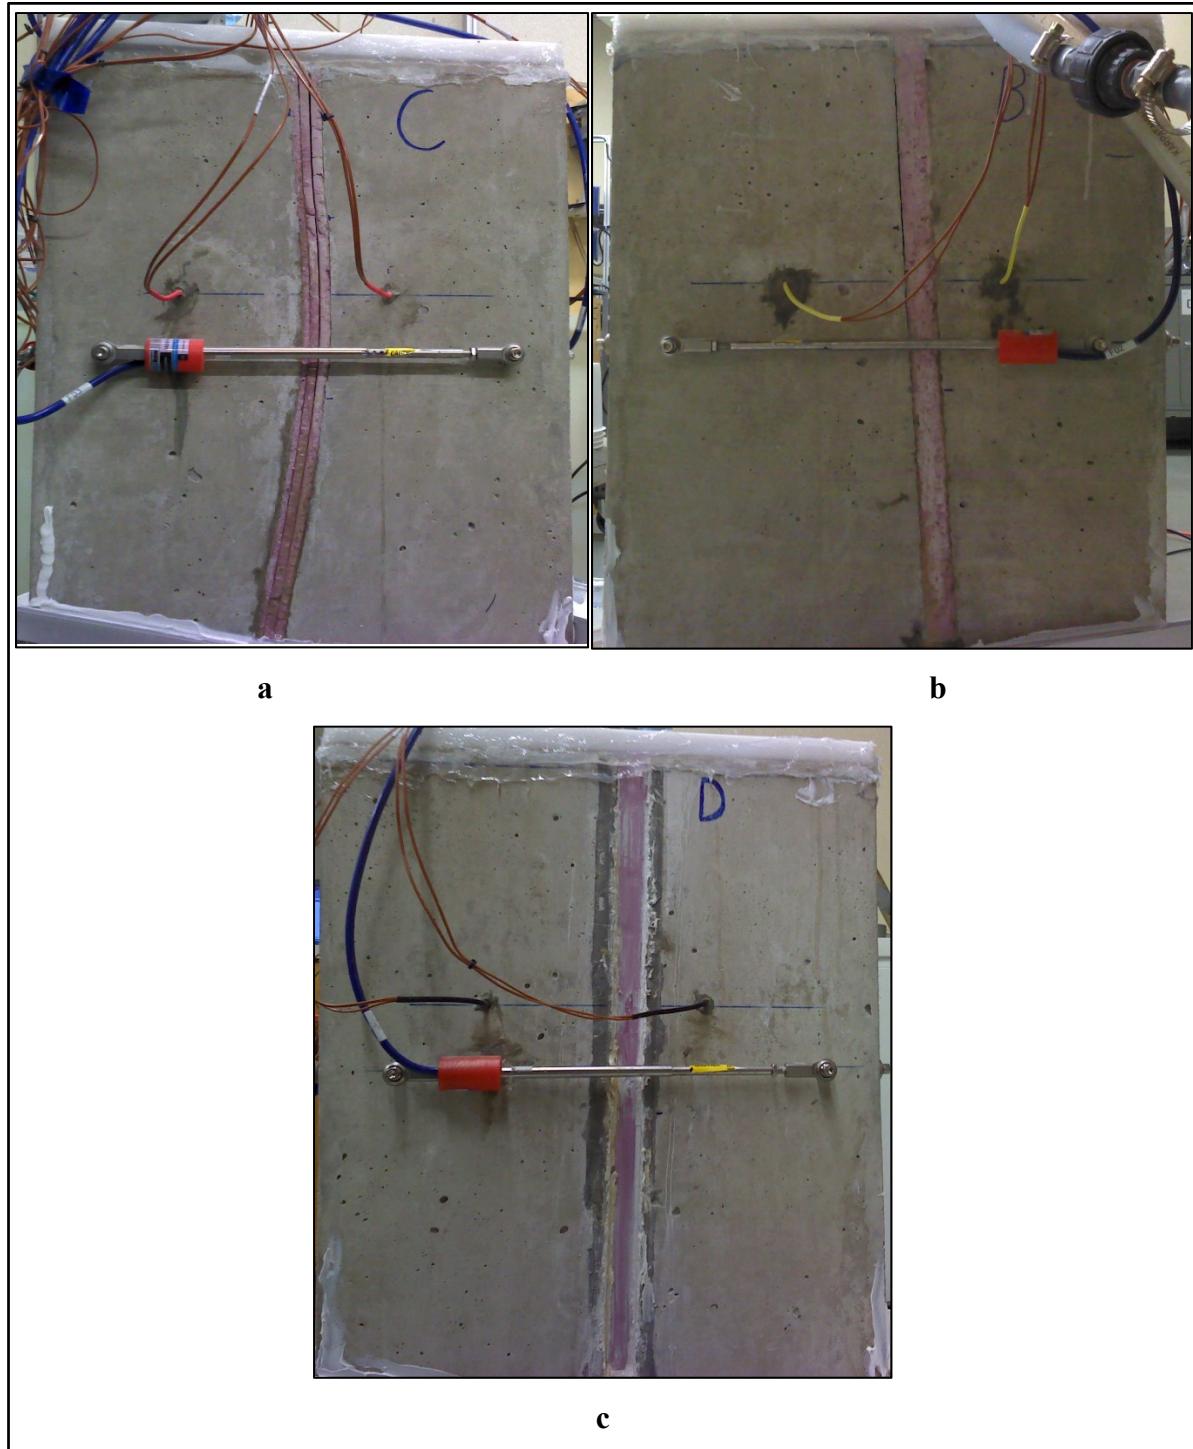
Figure 3.26 États des joints 3 (a), 2 (b) et 4 (c) durant la première heure de l'ETFAG

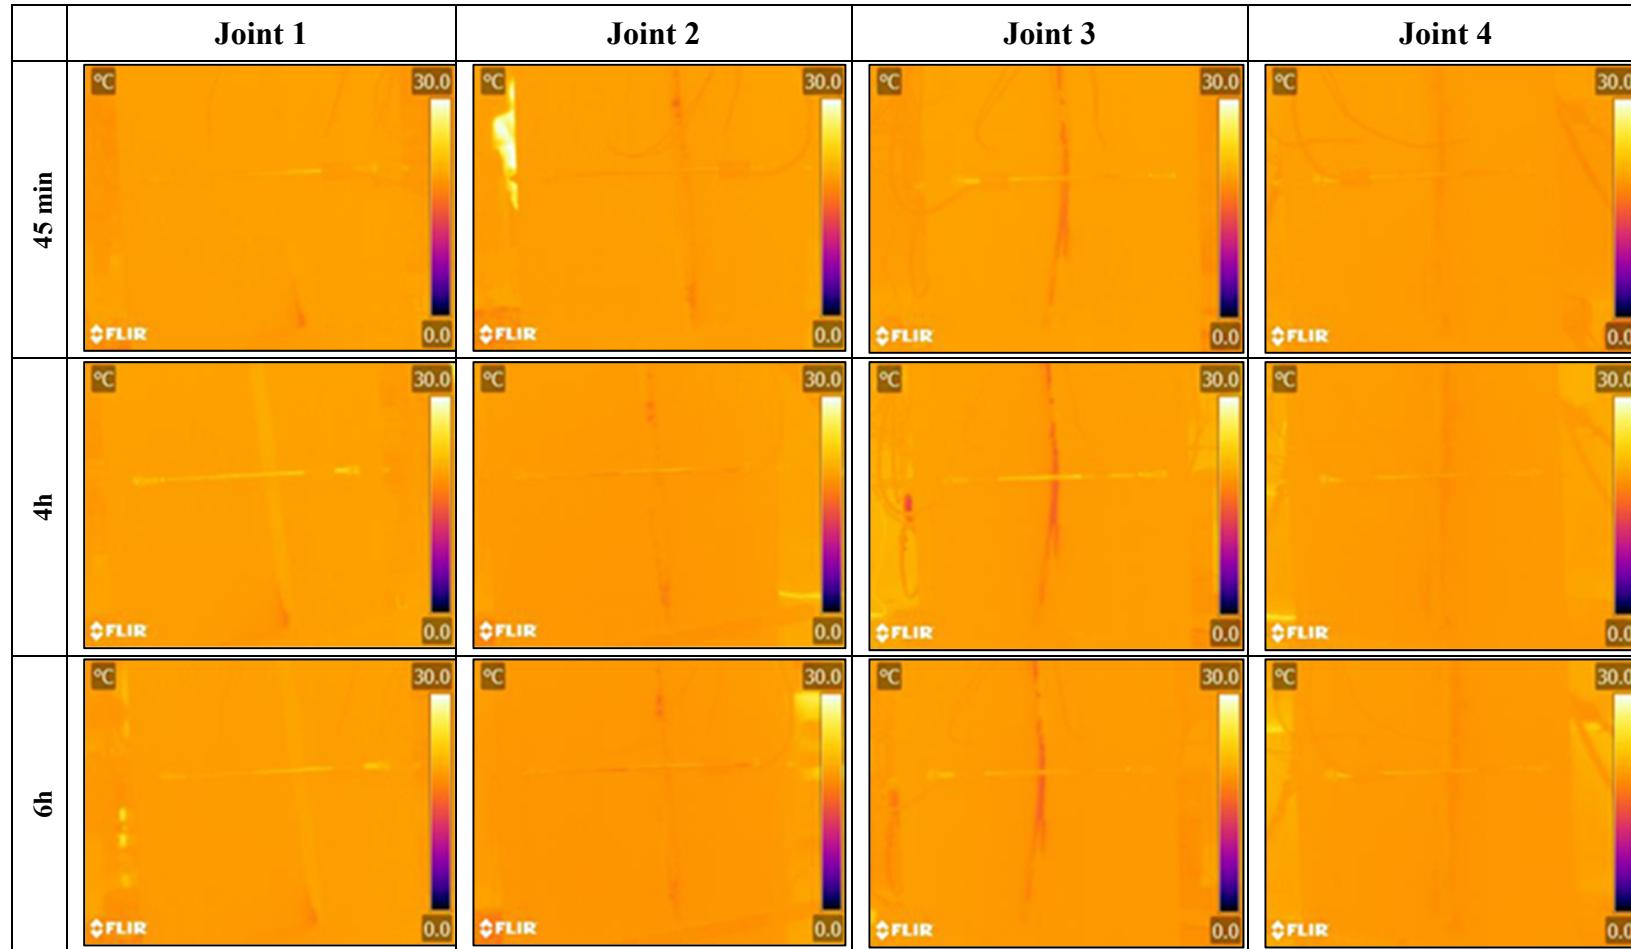
Tableau 3.1 Images thermographiques pour l'ETPI

Pour le joint 2, l'image thermographique à 2 heures d'essai a été raté par faute pour ce joint. Il existe beaucoup de points d'écoulement épars le long du joint (tableau 3.1). De 35 à 45 minutes de l'essai, des points de fuite ont été atténués dans la partie inférieure du joint ce qui explique la diminution de débit à 45 minutes. À partir de la troisième heure de l'essai, des nouveaux points d'écoulement ont apparus et sont réunis pour former un plan d'écoulement situant dans la partie inférieure du joint à son côté gauche (tableau 3.2). Cette observation thermographique illustre évidemment l'augmentation du débit de fuite de 3,17 L/h mesuré à

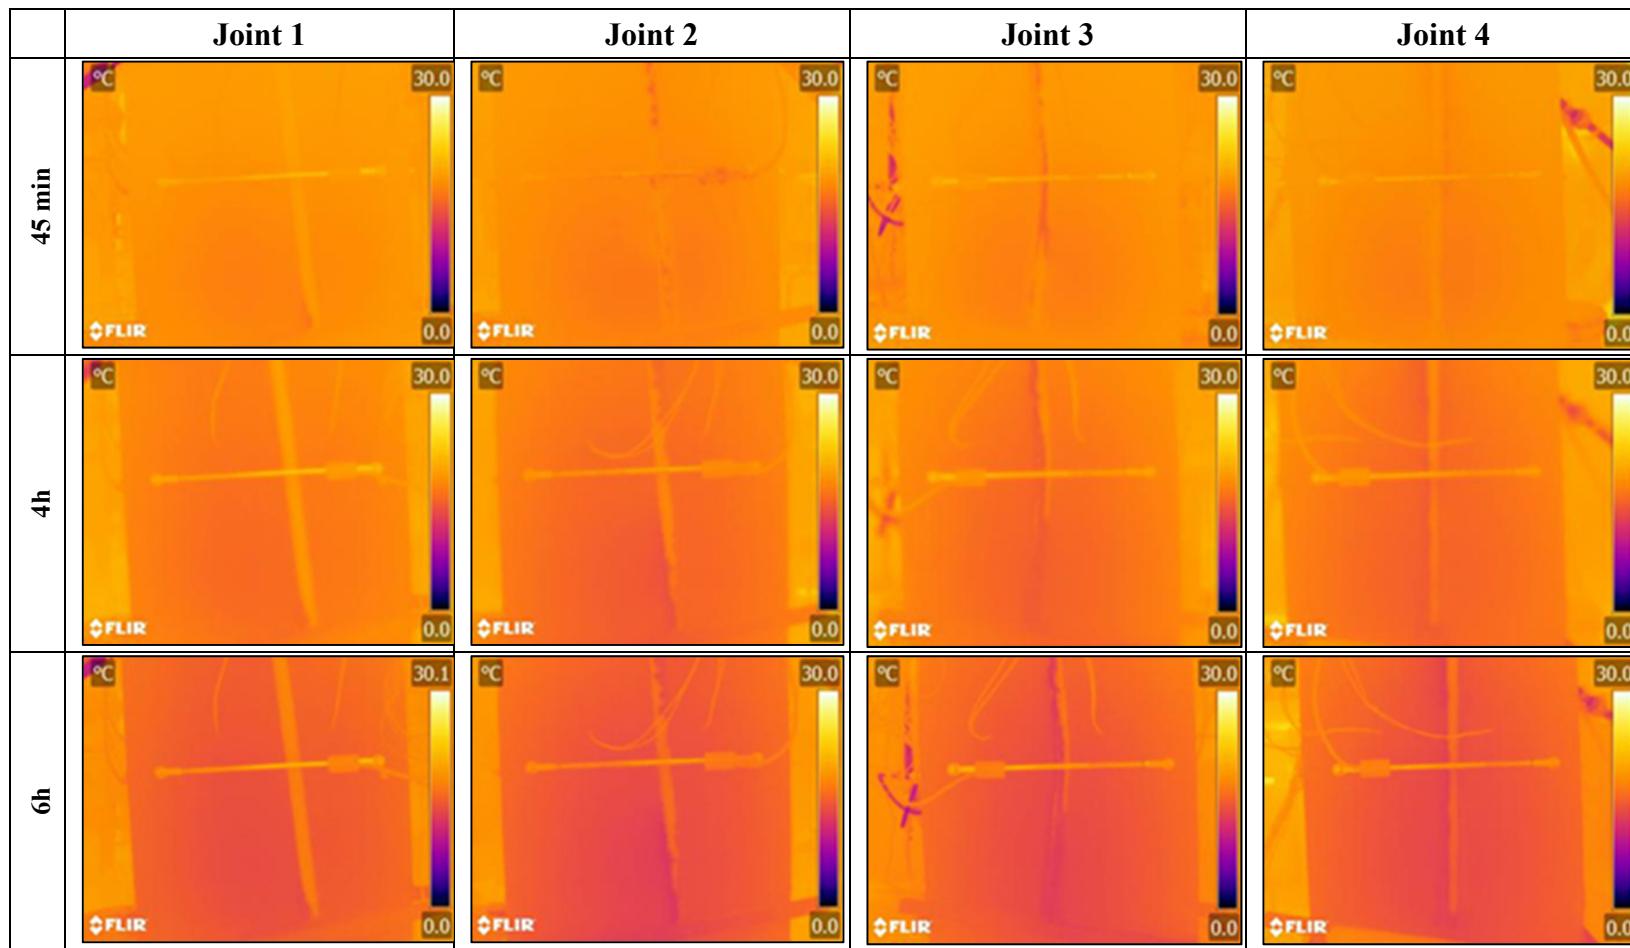
Tableau 3.2 Images thermographiques pour l'ETFSG

Pour le joint 3, les fuites sont réparties le long du joint. L'anomalie de température apparaît dès la première demi-heure d'essai. Entre la première et la deuxième heure de l'essai, la thermographie montre l'apparition des nouveaux points de fuite au niveau du joint 3 (tableau 3.2). À ce moment, le débit d'écoulement a augmenté de 4,9 L/h mesuré à une heure d'essai à 5,7 L/h mesuré à deux heures d'essai (figure 3.19). L'anomalie de température à la surface du béton montre qu'après l'apparition des nouveaux points de fuites à partir des feuilles minces de polystyrène et de l'interface béton-polystyrène des faibles températures se concentrent dans le côté gauche du joint où s'est installée la série de thermocouples à 10 cm du joint (annexe II). Ces données thermographiques expliquent la variation des températures enregistrées pour le joint 3. Les températures du béton montrent qu'à partir de deux heures et 40 minutes de début de cette phase les températures enregistrées à 10 cm du joint et à 3 cm de profondeur sont plus faibles que les températures enregistrées à 5 cm du joint à la même profondeur (figure 3.12).

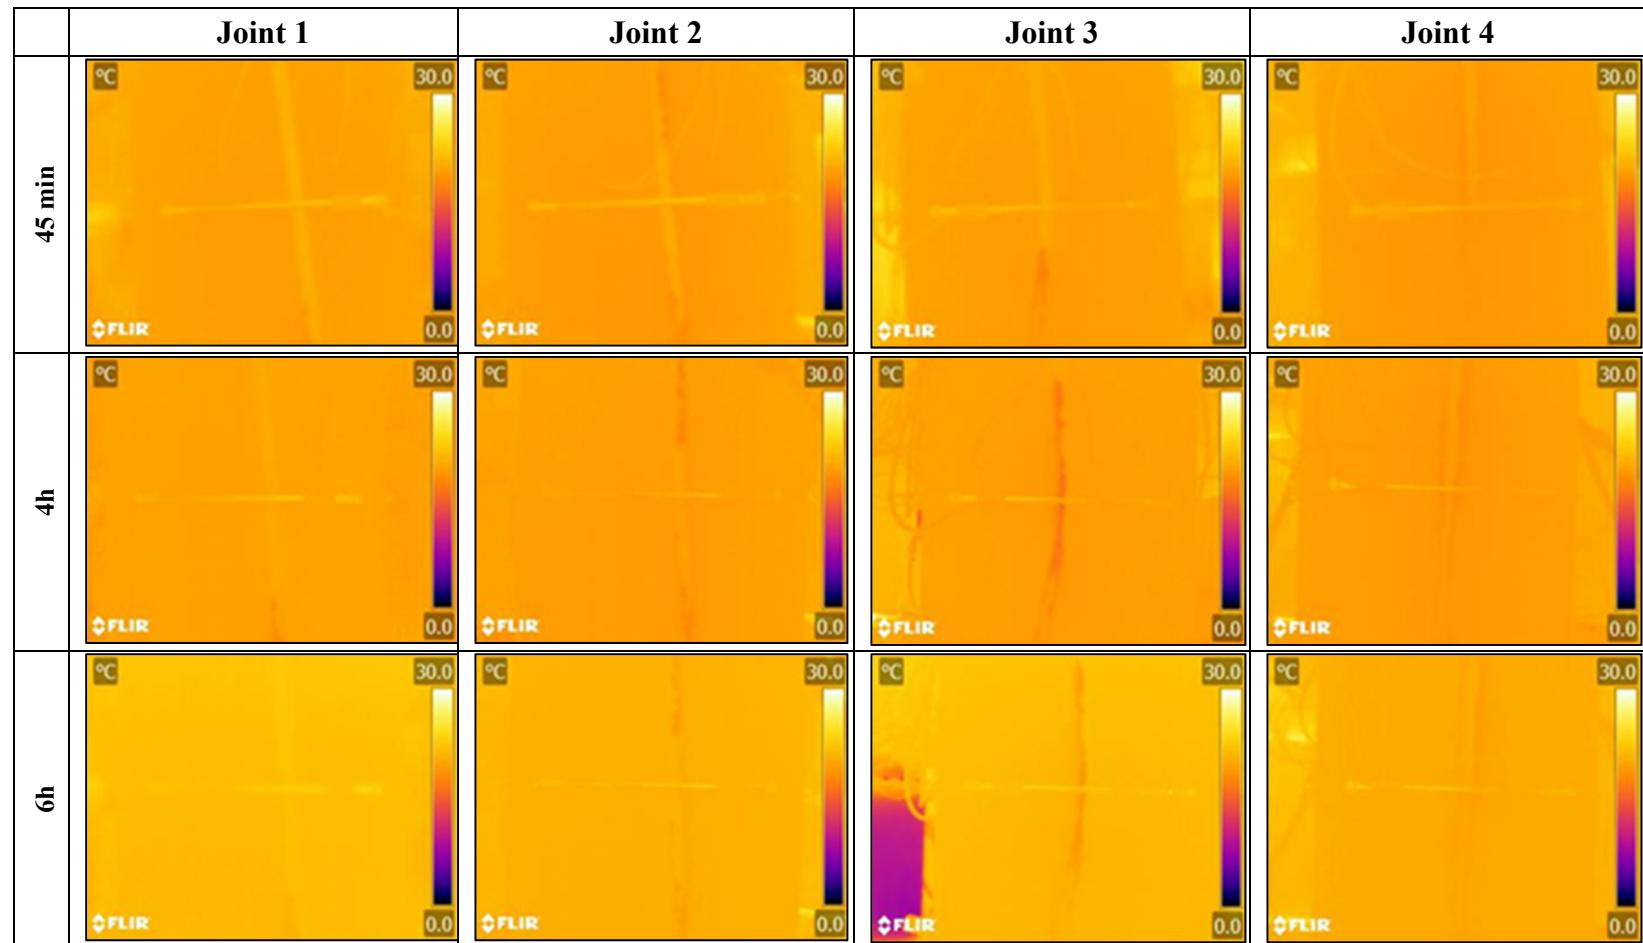
Tableau 3.3 Images thermographiques pour l'ETPII

Pour le joint 2, Les fuites d'eau sont réparties au niveau de l'interface béton-polystyrène du côté droit de la partie supérieure du joint et au niveau de son extrémité inférieure (tableau 3.3). Les écoulements sont plus intenses à 1 heure de l'essai qu'à 45 minutes constatés par l'expansion des endroits de fuites au niveau des deux extrémités du joint où le débit augmente de 1,56 L/h à 2,7 L/h. À quatre heures d'essai, des nouveaux points de fuite ont été observés dans la partie inférieure du joint. La figure 3.23 montre qu'à cette heure d'essai le joint 2 enregistre une augmentation de débit à 2,92 L/h. La thermographie prise à cinq heures d'essai indique la disparition de quelques points d'écoulement d'où la diminution de débit de fuites (tableau 3.3). Les changements d'état de fuites du joint 2 détectés par imagerie thermographique traduits par l'apparition et la disparition des points d'écoulement engendrent

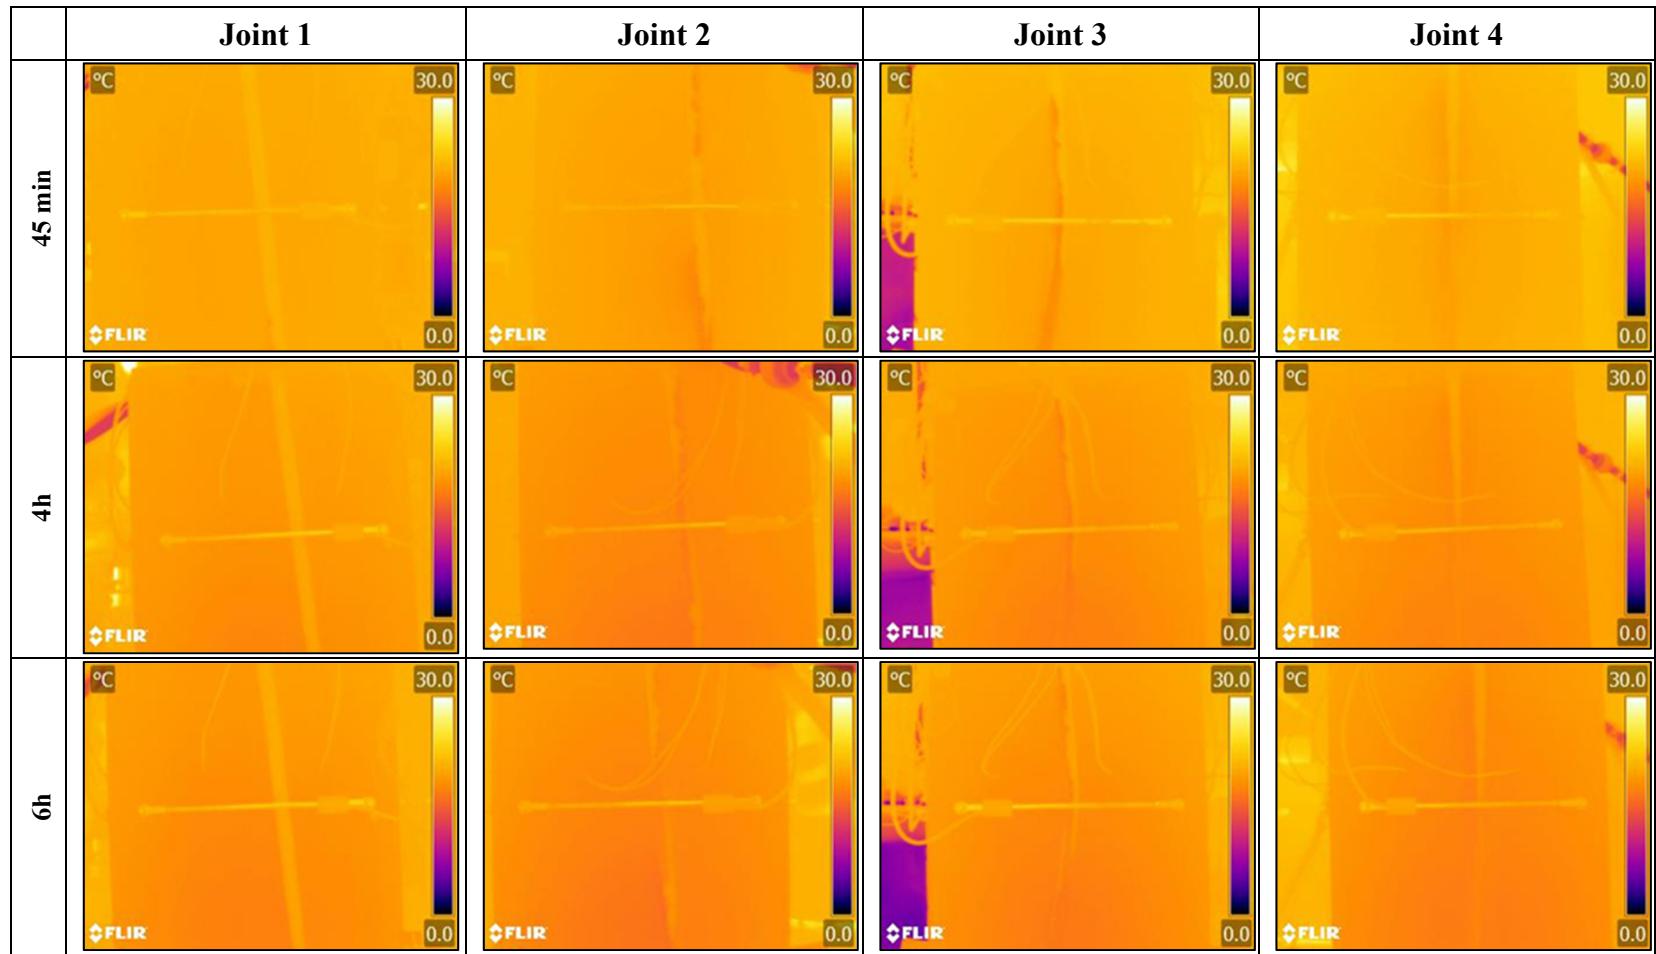
Tableau 3.4 Images thermographiques pour l'ETFAG

Au début de l'essai, le joint 1 enregistre un petit endroit de fuite à l'interface béton-polystyrène du côté gauche de la partie inférieure du joint. Cette fuite diminue au cours de l'essai jusqu'à sa disparition. L'anomalie de température à la surface du béton montre une concentration des températures les plus froides sur le côté gauche du joint 1. Ce côté contient la série de thermocouples installés à 10 cm du joint. Les températures du béton enregistrées montrent que les températures enregistrées à 10 cm du joint et à 3 cm de profondeur sont plus faibles que les températures enregistrées à 5 cm du joint à la même profondeur ce qui justifie les faibles températures observées sur le côté gauche du joint 1 (figure 3.15 et tableau 3.4).

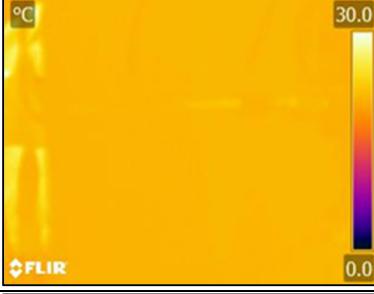
Joint 1	Joint 2	Joint 3	Joint 4
0 min

A FLIR thermal image of Joint 1 at 0 min. The image shows a bright orange and yellow area with a color scale from 0.0 to 30.0 degrees Celsius. The FLIR logo is visible in the bottom left corner.

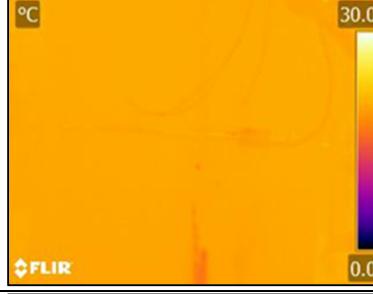
A FLIR thermal image of Joint 2 at 0 min. The image shows a bright orange and yellow area with a color scale from 0.0 to 30.0 degrees Celsius. The FLIR logo is visible in the bottom left corner.

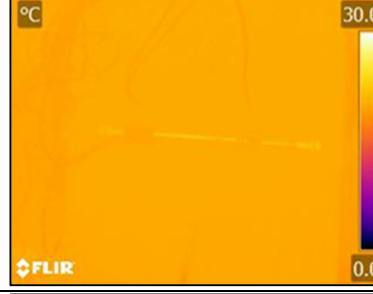
A FLIR thermal image of Joint 3 at 0 min. The image shows a bright orange and yellow area with a color scale from 0.0 to 30.0 degrees Celsius. The FLIR logo is visible in the bottom left corner.

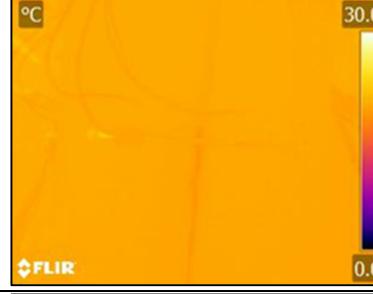
A FLIR thermal image of Joint 4 at 0 min. The image shows a bright orange and yellow area with a color scale from 0.0 to 30.0 degrees Celsius. The FLIR logo is visible in the bottom left corner.
15 min

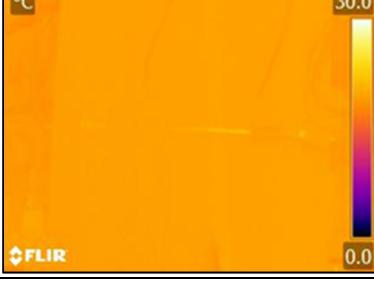
A FLIR thermal image of Joint 1 at 15 min. The image shows a bright orange and yellow area with a color scale from 0.0 to 30.0 degrees Celsius. The FLIR logo is visible in the bottom left corner.

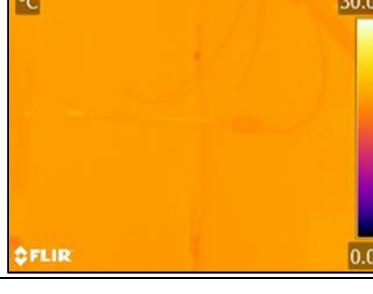
A FLIR thermal image of Joint 2 at 15 min. The image shows a bright orange and yellow area with a color scale from 0.0 to 30.0 degrees Celsius. The FLIR logo is visible in the bottom left corner.

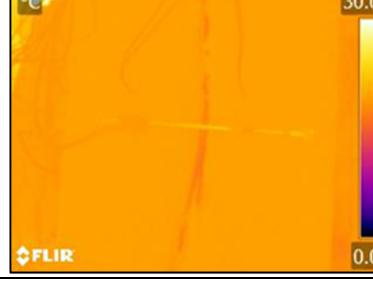
A FLIR thermal image of Joint 3 at 15 min. The image shows a bright orange and yellow area with a color scale from 0.0 to 30.0 degrees Celsius. The FLIR logo is visible in the bottom left corner.

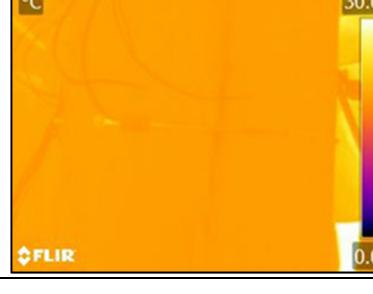
A FLIR thermal image of Joint 4 at 15 min. The image shows a bright orange and yellow area with a color scale from 0.0 to 30.0 degrees Celsius. The FLIR logo is visible in the bottom left corner.
