ÉCOLE DE TECHNOLOGIE SUPÉRIEURE  
UNIVERSITÉ DU QUÉBEC

COMME EXIGENCE PARTIELLE  
À L'OBTENTION DE LA  
MAÎTRISE EN GÉNIE DE LA CONSTRUCTION  
M.Ing.

UNE ÉVALUATION DE LA VULNÉRABILITÉ SISMIQUE DES ÉGLISES DU QUÉBEC

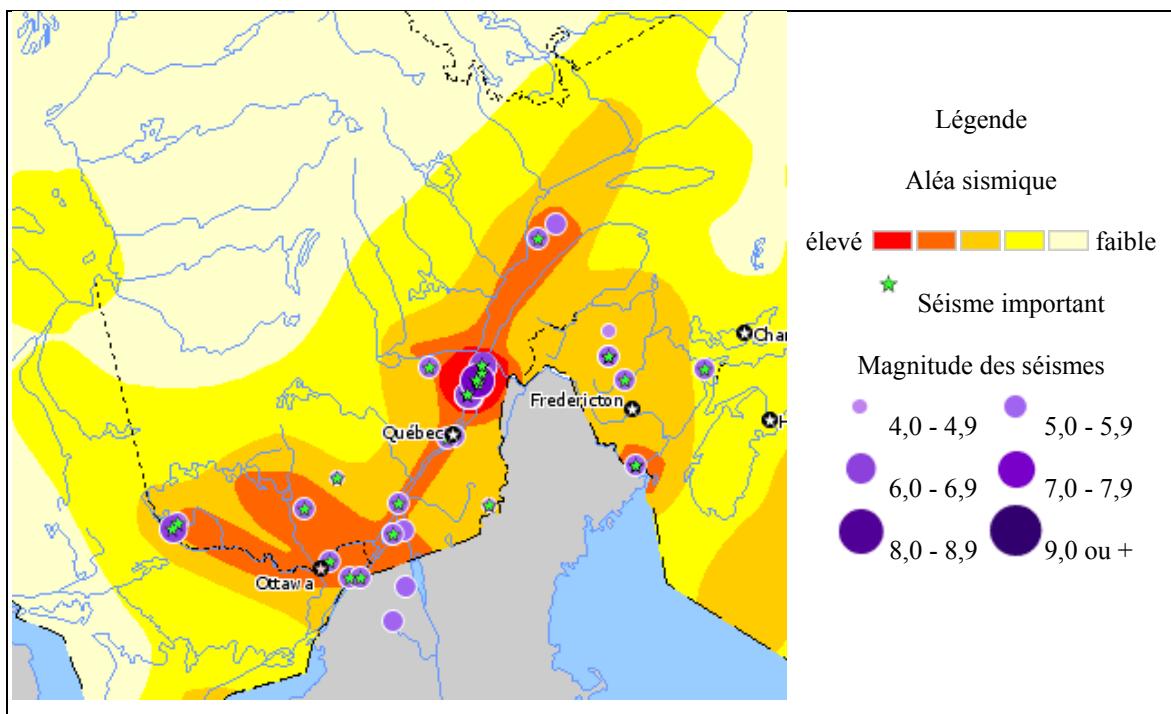
Au niveau régional, Ressources naturelles Canada (RNC) par le biais de la Commission géologique a émis des cartes caractérisant l'aléa sismique. Celles-ci transmettent les données d'accélération et de vitesse maximum des mouvements du sol nécessaires aux calculs des structures. La carte de la Figure 1.1 renseigne sur la probabilité que de fortes secousses sismiques se produisent dans l'Est du Canada. Cette carte met aussi en évidence la zone de La Malbaie à plus haut risque (signalée en rouge), les autres points (violets) indiquant la magnitude de séismes historiques.

**Figure 1.1 Aléa sismique et principaux séismes de l'Est du Canada 2009.**  
Tirée de RNC (2009b)

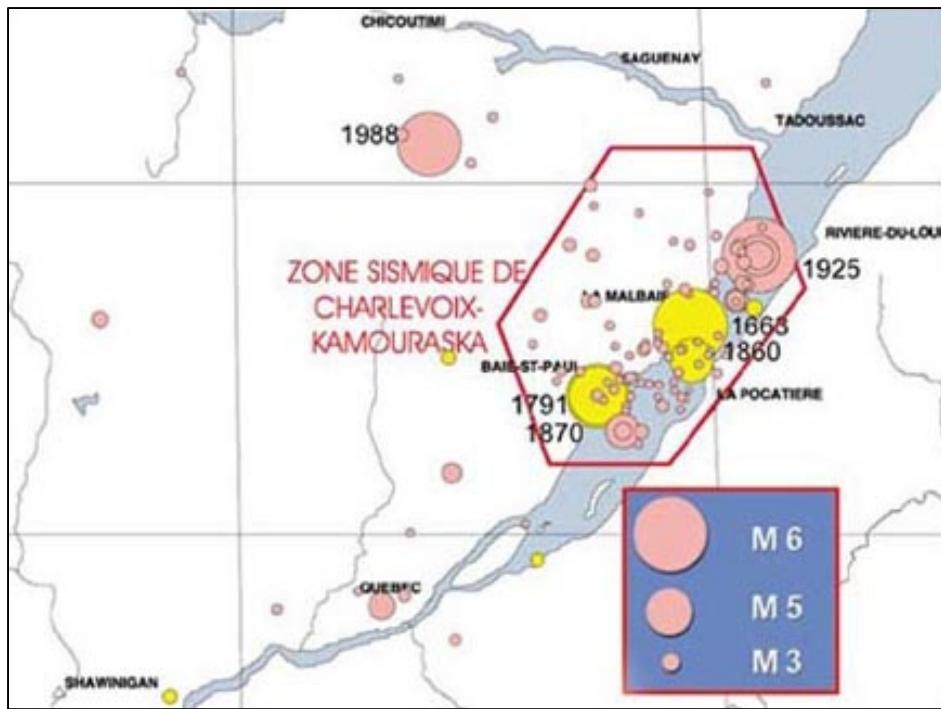
Bien que l'Est du Canada soit situé dans une région continentale stable de la plaque de l'Amérique du Nord, entraînant une activité sismique relativement faible, des séismes de forte magnitude s'y sont produits et se produiront inévitablement dans l'avenir (RNC, 2009c). La province de Québec possède ainsi un aléa sismique relatif qui varie de faible à élevé. On y distingue trois régions de macrosismicité : l'Ouest du Québec (région de Gatineau, Montréal et Cornwall), la région de Charlevoix-Kamouraska et le Bas-Saint-Laurent où l'on rencontre une concentration historique des plus fortes secousses sismiques dans le temps (*Voir Figure 1.2*). Cette région a été l'épicentre du violent séisme de 1925, estimé à 7 sur l'échelle de Richter et de cinq autres séismes de magnitude supérieure à 6 depuis 1663. Pour la période d'avant 1925, l'intensité estimée des séismes est indiquée en jaune pour la zone Charlevoix-Kamouraska.

**Figure 1.2 Sismicité historique de la zone de Charlevoix-Kamouraska.**  
Tirée de RNC (2009b)

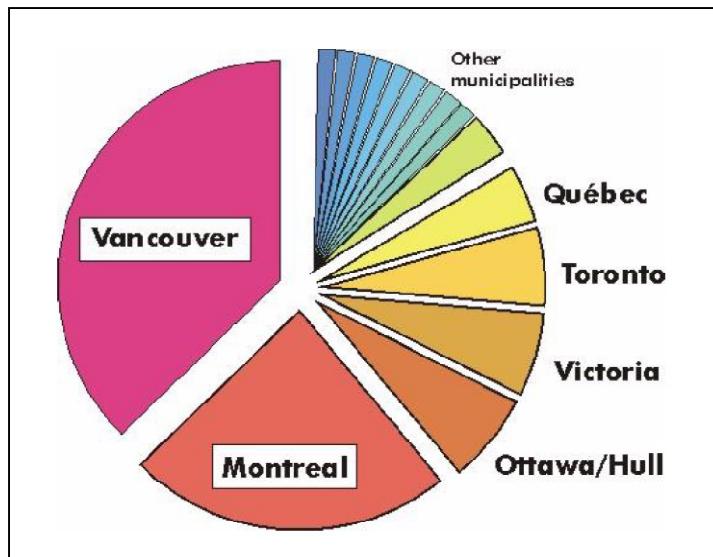
La Figure 1.3 montre la distribution relative du risque sismique pour des villes canadiennes, provisoirement estimé par le produit de l'aléa sismique (fonction d'un seuil spécifique) et de la population des villes (Adams *et al.*, 2002). Dans ce contexte, plus de la moitié du risque sismique du Canada est concentrée dans les villes de Vancouver et de Montréal. Les zones urbaines étant, pour la plupart, construites sur des formations alluvionnaires, les recherches ont montré qu'il y a dans ces zones des risques évidents de liquéfaction des sols, de glissements de terrain et d'amplification des ondes sismiques lors de tremblements de terre (Lamontagne, 2008; Tinawi, 1990).

**Figure 1.3 Distribution relative du risque**

**sismique dans le Canada urbain.**

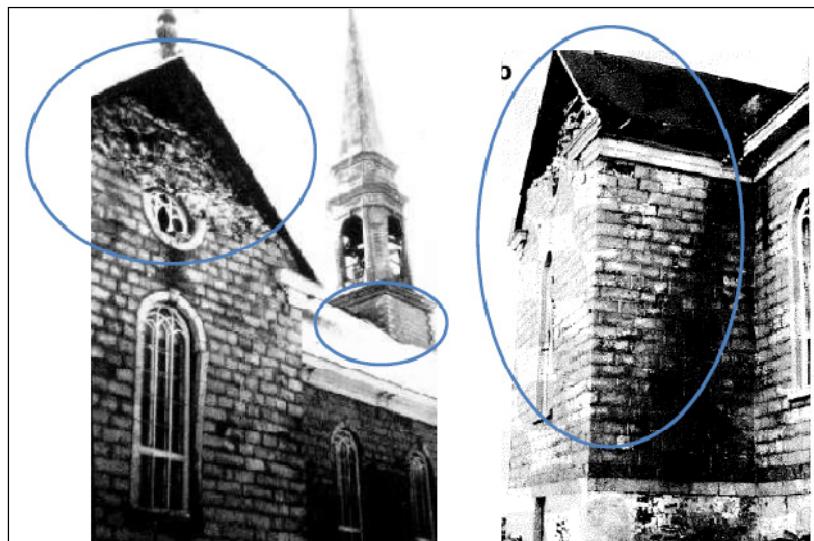
L'église de Rivière-Ouelle est une structure en maçonnerie non armée construite en 1872 sur une épaisse couche d'argile. Les dommages enregistrés sont importants et concernent: 1) l'affaissement hors-plan du pignon de la façade de transept, attribuable au manque d'ancrage entre le toit et le mur et 2) le cisaillement dans le plan des murs (*Voir Figure 1.4*). On y observe également le déplacement de la maçonnerie d'angle au niveau du clocher. Cette structure a été réparée et existe encore de nos jours (*Voir Figure 1.5*).

**Figure 1.4 Église de Rivière-Ouelle - rupture hors-plan du pignon et fissure de cisaillement.**

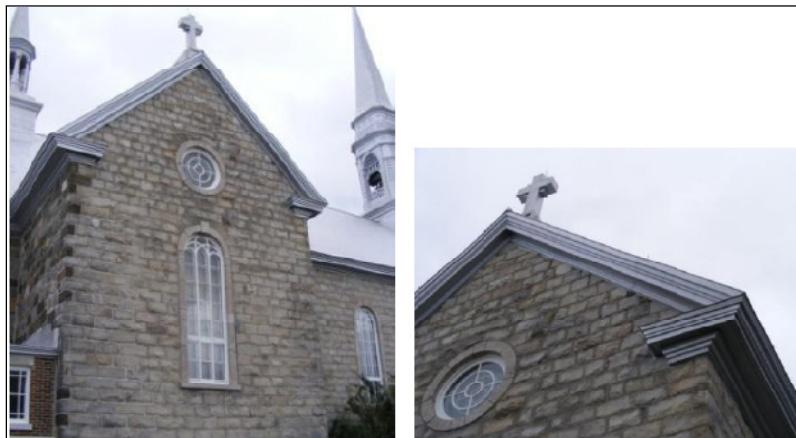
**Figure 1.5 Église de Rivière-Ouelle en 2008.**  
Photos fournies par J.F. Bertrand (2008)

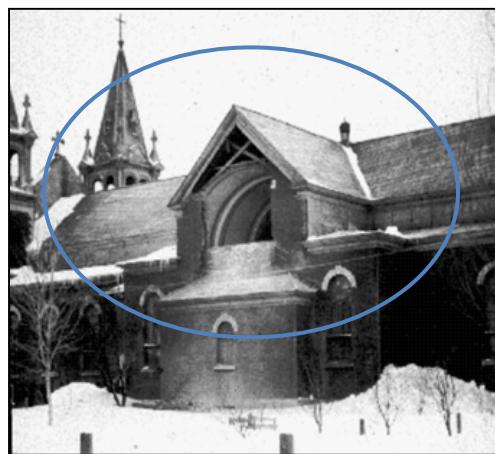
L'autre cas documenté de dommages lors du séisme de 1925 est celui de l'église Saint-Marc de Shawinigan, ville située à environ 250 km de l'épicentre (*Voir Figure 1.6*).

**Figure 1.6 Église de Shawinigan –  
rupture hors plan du pignon.**  
Tirée de Lamontagne (2002, p. 63)

On relève le renversement du pignon de la façade du transept. Par ailleurs, « le clocher, la fenêtre et le parement extérieur de la partie inférieure de beaucoup de murs se sont également renversés vers l'extérieur. » (RNC, 2009c)

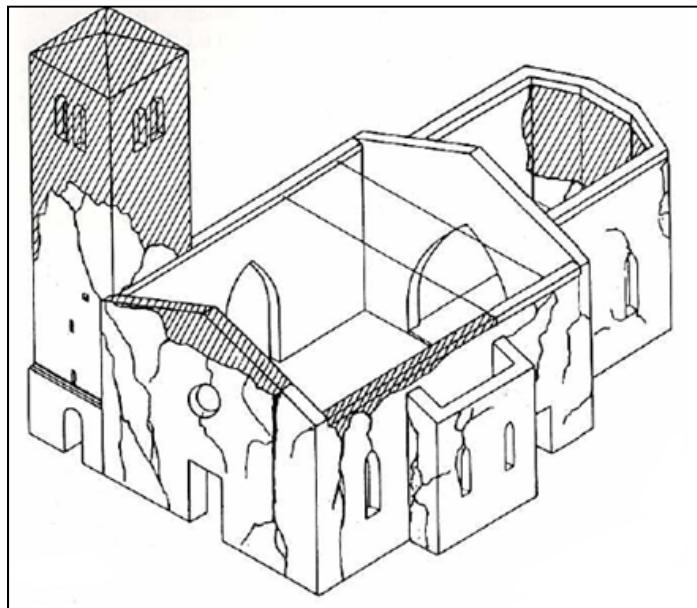
L'information de cette section est tirée de rapports de visites post-séismes. Parmi ceux-ci, la référence italienne sur les dommages enregistrés dans la région du Frioul, en Italie, est l'une des plus complètes (Doglioni, Moretti et Petrini, 1994). Il s'agit, au départ, d'une étude initiée avec l'inventaire systématique, sous forme géométrale, des dommages enregistrés après le séisme de 1976 sur environ 240 églises page10 (Combescure, Gueguen et Lebrun, 2005, p. 10). Cette information de base est complétée par une analyse exhaustive du comportement de 43 églises affectées par une série de secousses en 1987, avec dans certains cas des dommages graves. La figure 1.7 illustre une reconstitution de la géométrie de l'église avec l'indication des lignes de fissuration et les chutes de matériaux (partie hachurée). Les

secousses de 1987 ont été de magnitude maximale de 6.1 (échelle de Richter), alors que les structures de la région ont bien résisté aux secousses, les églises ont été fortement endommagées et selon des patrons de fissuration singuliers relevés sur les différentes parties des structures. Ce relevé met en évidence d'une part les corrélations entre le type de fissure, la typologie et les mécanismes de rupture et d'autre part la nature spécifique (caractère individuel) de ces dommages sur certaines églises selon l'historique de chacune des constructions.

**Figure 1.7 Relevé-type des dommages sur les églises.**  
Tirée de Doglioni, Moretti et Petrini (1994, p. 72)

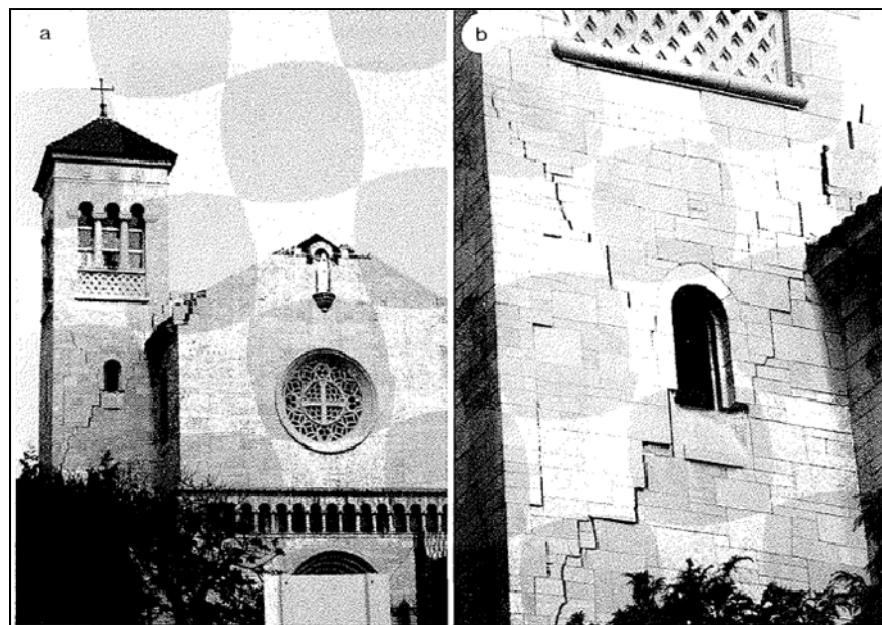
- en Californie, le séisme de Northridge de magnitude 6,8 sur l'échelle de Richter, a causé des dommages à l'église de Santa-Monica (Hollywood). On note une rupture hors-plan du haut de la façade principale ainsi que des fissures de cisaillement dans la tour-clocher (*Voir Figure 1.8*);

**Figure 1.8 Modes de rupture observés à l'église de Santa-Monica.**  
Tirée de Bruneau (1995, p. 383)

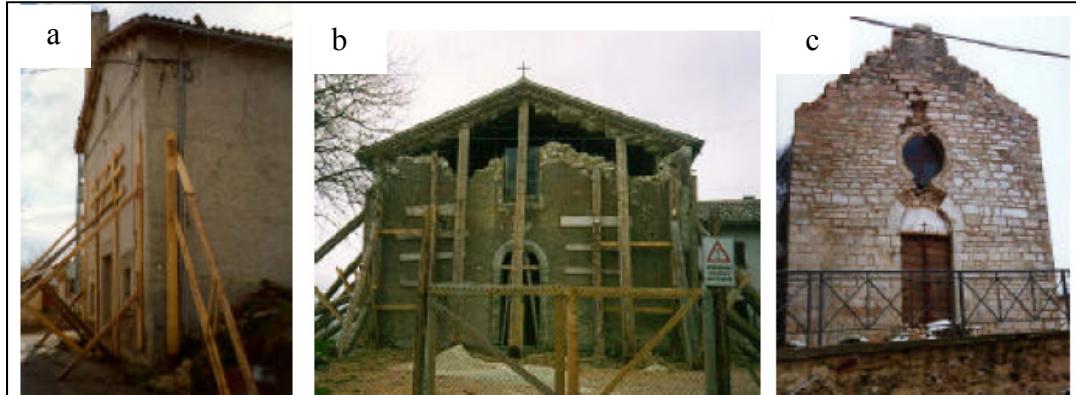
- D'Ayala (2000) présente les mécanismes récurrents de dommages observés dans les structures d'église : (a) le renversement total de la façade, (b) la rupture partielle du haut de la façade et (c) la présence de fissures verticales ou effet d'arche. Les deux derniers modes de rupture sont associés à la présence de tirants longitudinaux ou transversaux traditionnels. Ces structures sont construites en Ombrie (Italie), région de sismicité de 6 à 8 selon l'échelle EMS-98 (*Voir Figure 1.9*);

**Figure 1.9 Mécanismes de rupture observés en Ombrie (Italie).**

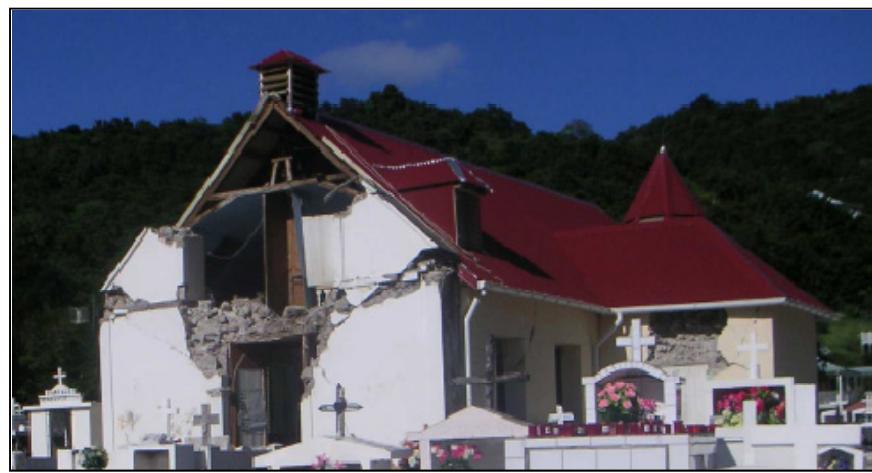
- l'effet de secousses sur les églises, tel qu'observé en Guadeloupe, présente de nombreuses similarités avec les autres cas relatés comme l'effondrement partiel du haut de la façade et des fissures de cisaillement sur les pans de murs comme montré à la Figure 1.10. Ces dommages sont mesurés pour un séisme de magnitude 6,4 ( $m_b$  et  $M_w$ ) à 10 km de profondeur focale.

**Figure 1.10 Église endommagée - Guadeloupe 2004**

**séisme de magnitude 6.4 ( $m_b$  et  $M_w$ ).**

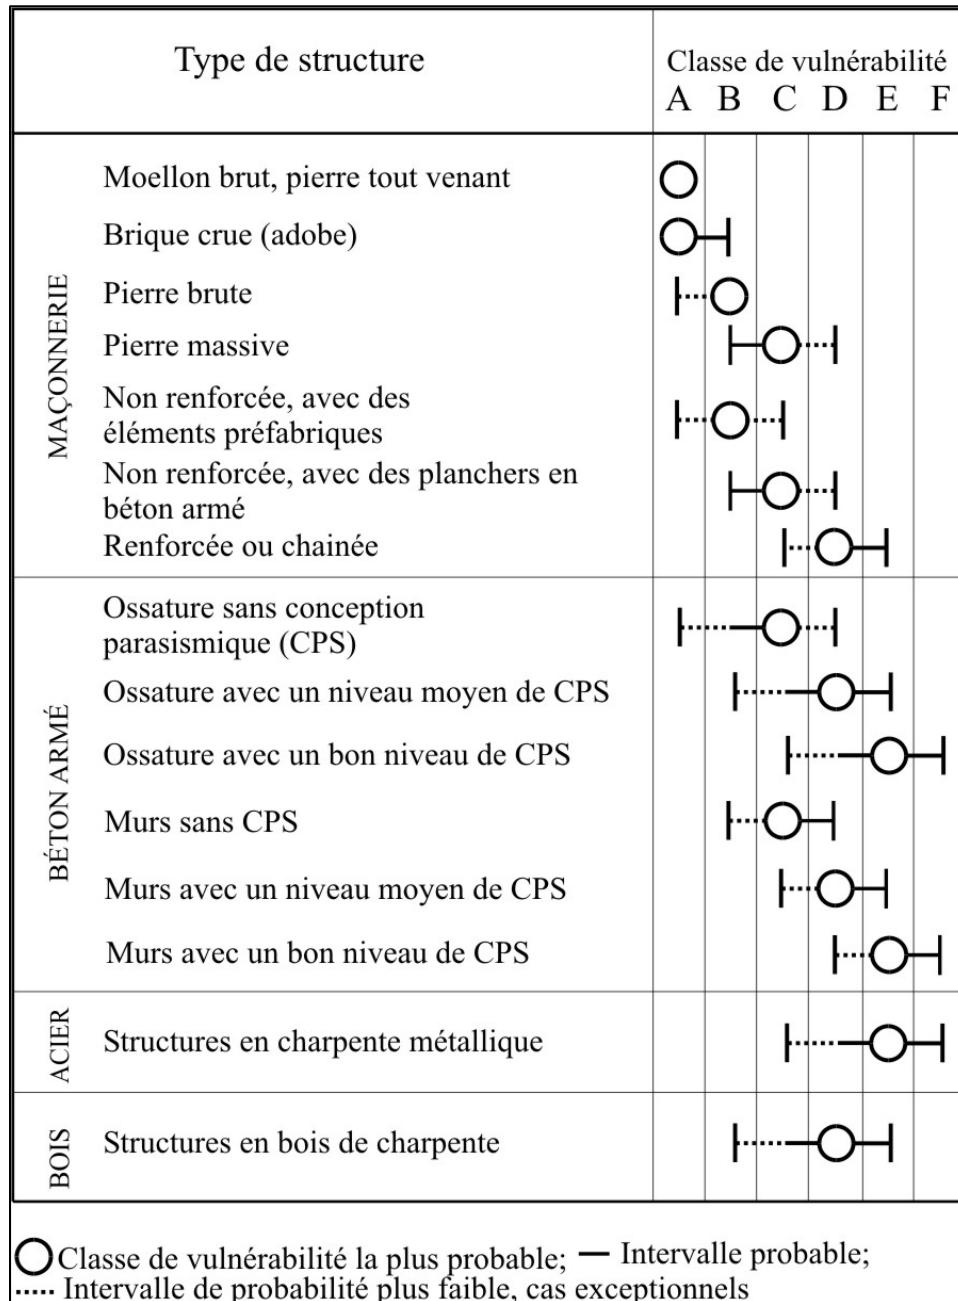
Initialement développée pour qualifier l'intensité d'un séisme, l'échelle macrosismique européenne (EMS) sert aussi à l'évaluation et à la prédition des dommages en cas de séisme éventuel. L'échelle EMS-98 associe 15 types de structures, dont sept en maçonnerie, aux classes de vulnérabilité A à E, A étant la plus vulnérable. Le type de structure est défini par la qualité du matériau et du système de contreventement qui ont un effet sur la réponse du bâtiment (*Voir* Figure 2.2).

**Figure 2.2 Typologies EMS-98 associées à une classe de vulnérabilité.**

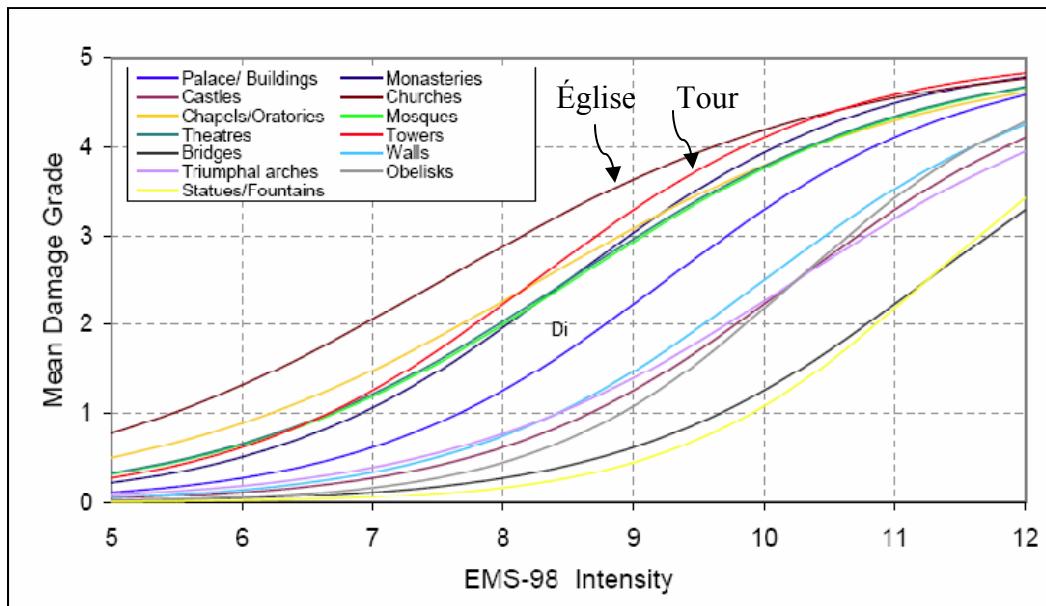
Cette approche est utilisée pour l'élaboration de scénarios de risques pour les villes européennes (RISK-UE) et représente une alternative au programme HAZUS. Dans le cadre de la première étape de ce projet, l'établissement d'un inventaire (évaluation de niveau 1), la vulnérabilité des différents bâtiments historiques a été analysée et a fait ressortir, une fois de plus, la fragilité des églises et des tours (*Voir* Figure 2.3).

**Figure 2.3 Courbes de vulnérabilité de différents monuments historiques.**

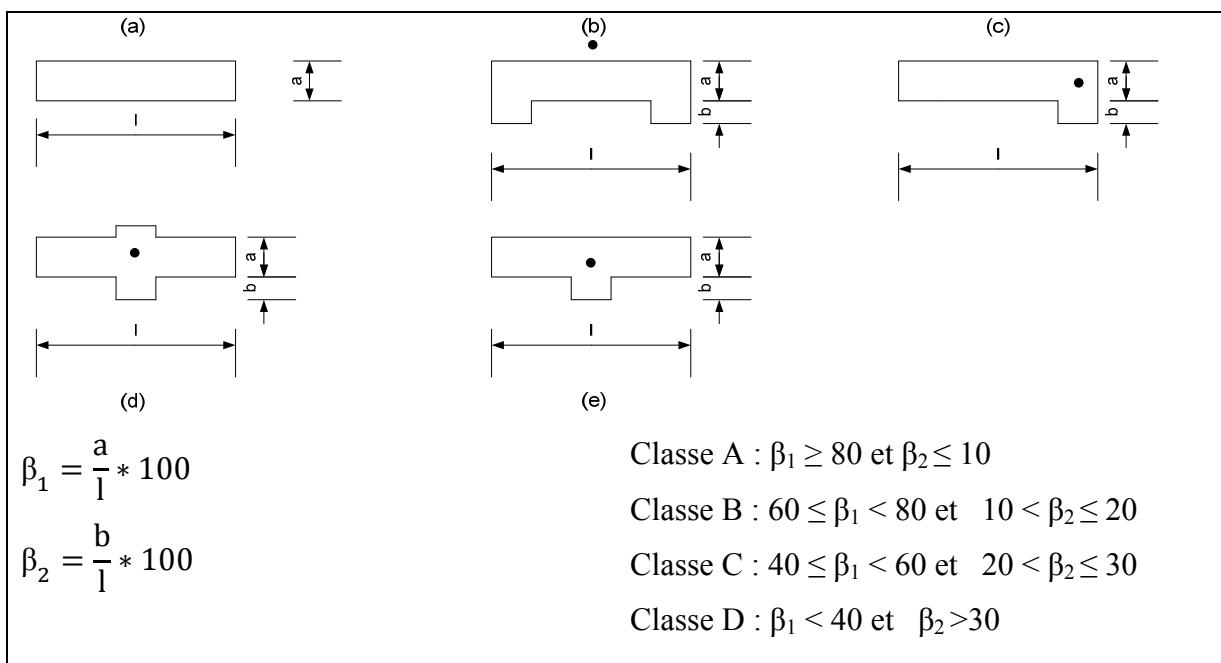
**Figure 2.4 Classification sismique selon le plan au sol.**

Le calcul des variables reliées à la configuration en plan est présenté à la Figure 2.4. C'est une approche simplifiée de l'effet du plan au sol. Pour des dimensions équivalentes de  $a$  et  $b$ , les configurations b, c, d et e ont les mêmes valeurs de  $\beta_1$  et de  $\beta_2$  mais des comportements en torsion différents dans la réalité, compte tenu de la localisation du centre de torsion. Cette limitation est compensée par les facteurs 3 et 8 respectivement la résistance conventionnelle et la distance maximale entre les murs.

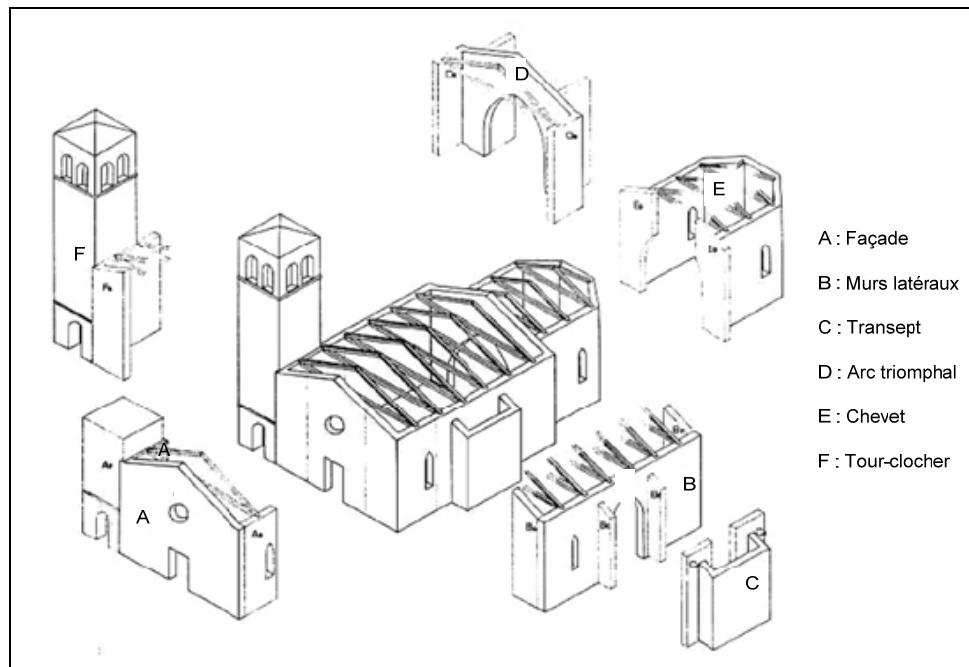
L'observation systématique des dommages post-sismiques sur les églises en maçonnerie de pierre a amené la modélisation des mécanismes de dommages et leur corrélation à des parties spécifiques d'une église, établissant les concepts de l'approche par les macroéléments. L'hypothèse principale de cette méthode est la représentation des églises en six ou sept éléments structuraux «libres» ou macroéléments (*Voir Figure 2.5*) pour lesquels 18 modes de rupture ont été identifiés (*Voir annexe VIANNEXE VI, p. 154*).

**Figure 2.5 Décomposition d'une église en macroéléments.**  
 Tirée de Doglioni, Moretti et Petrini (1994, p. 72)

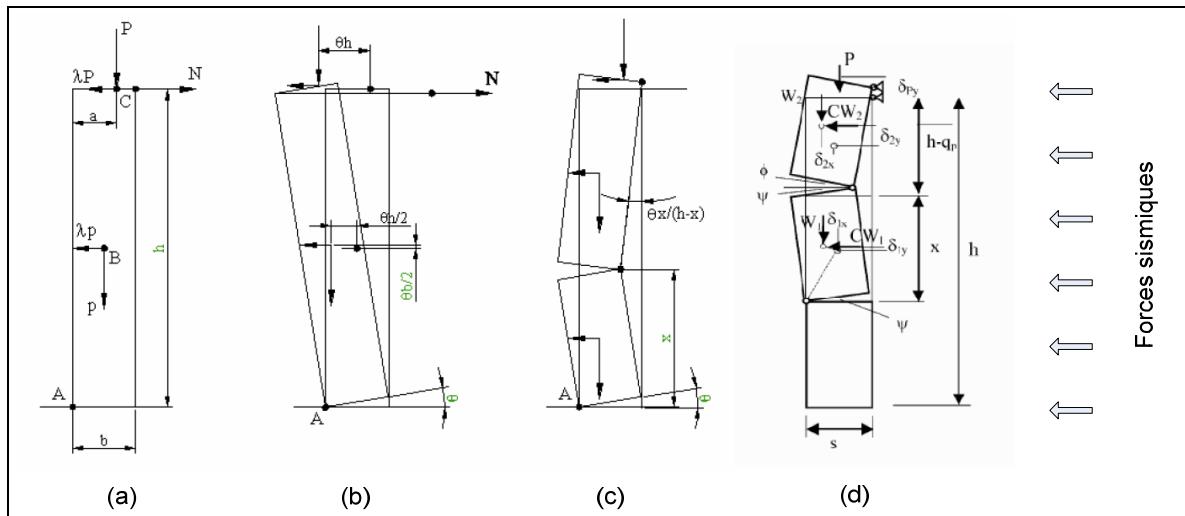
1997; Lang, 2002; Paulay et Priestley, 1992) identifiant l' « effet d'arches » avec la création d'une ou de plusieurs rotules plastiques en section du mur reflétant les observations post tremblements de terre notamment sur les murs de façade et les murs latéraux de la nef (*Voir Figure 2.6*).

Le mur passe de sa position d'équilibre stable (*Voir Figure 2.6.a*) à un équilibre instable menant au renversement de la façade (*Voir Figure 2.6.b*). La rupture sera complète lorsque les points d'application de la résultante des forces de compression et de la charge gravitaire ne seront plus alignés (Paulay et Priestley, 1992). Le problème est encore plus grand lorsque le mur est élancé et n'est pas supporté efficacement par la charpente de toit.

La présence de renforts de qualité comme les tirants et les chainages horizontaux, diminue la probabilité de renversement mais provoque une nouvelle instabilité localisée avec la formation d'une ou de plusieurs rotules (*Voir Figure 2.6.c et 2.6.d*). Dans ce dernier cas, il conviendra de considérer des sections de murs au lieu de l'élément entier. La vulnérabilité de l'élément est limitée par la qualité du mortier et l'épaisseur des murs.

**Figure 2.6 Modes de rupture de murs en maçonnerie vue de côté.**  
Adaptée de Lagomarsino (1998) et Augusti, Ciampoli et Giovenale (2001, p. 261)

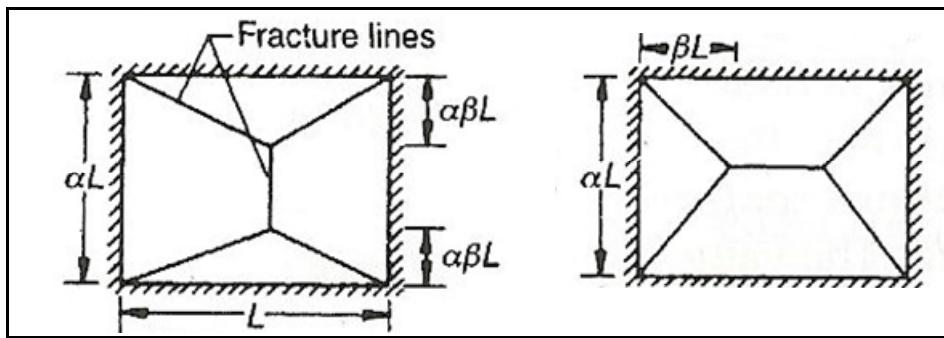
Lorsque la force agissant sur le mur atteint une valeur critique, il se produit un voilement de la section caractérisé par l'apparition d'ondulation et de fissures (*Voir Figure 2.7*). C'est le phénomène de flambement des sections à parois minces. Les coefficients  $\alpha$  et  $\beta$  sont caractéristiques de l'agencement des parties, des ratios hauteur largeur et aussi du mode de connexion du mur. La norme suisse SIA-266, traitant de la maçonnerie en pierre naturelle, fixe le ratio hauteur/épaisseur maximum à 17 pour une région de sismicité moyenne (Lestuzzi et Badoux, 2008).

**Figure 2.7 Lignes de fracture d'un mur en maçonnerie en façade.**  
Adaptée de Hendry, Sinha et Davies (1997)

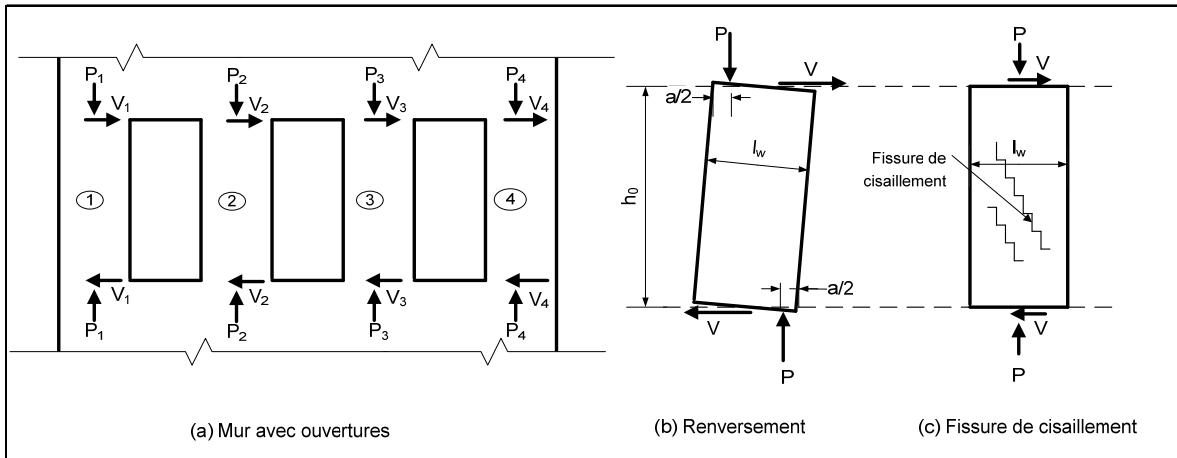
L'analyse de la réponse dans le plan d'un mur en maçonnerie avec ouvertures nécessite la prise en compte de celle des bouts de murs (1 à 4) comme illustré sur la Figure 2.8.a.

**Figure 2.8 Rupture dans le plan de bouts de murs non renforcés.**  
Adaptée de Paulay et Priestley (1992, p. 637)

Leur réponse sera similaire à celle d'un mur sans ouverture, soit deux modes principaux de rupture le balancement à la base (*Voir Figure 2.8.b*) et la réponse cyclique de la maçonnerie qui se traduit généralement par une fissuration en X (*Voir Figure 2.8.c*); les bouts de murs sont considérés comme encastrés. Ces modes de rupture correspondent respectivement à une rupture de flexion et une rupture de cisaillement.

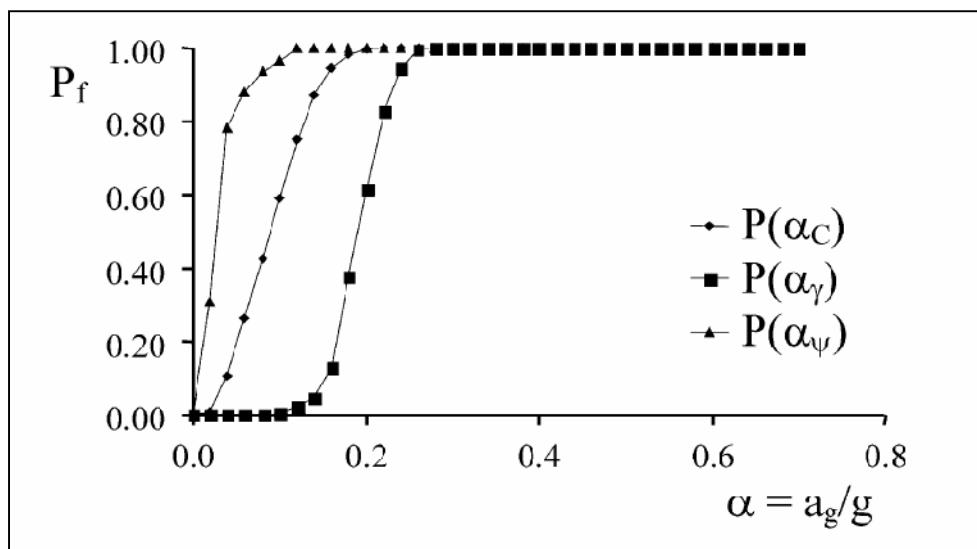
pour une valeur donnée d'intensité de séisme mesurée par la vitesse maximale au sol. La fonction d'endommagement ou courbe de vulnérabilité est tracée à partir des valeurs d'un coefficient sismique d'accélération critique,  $\alpha_C$ , obtenu à partir d'analyse aux limites du rapport  $a_g/g$ . Cette fonction est représentée sous forme d'un fuseau avec comme bornes la probabilité d'apparition de la première fissure (fonction de valeurs d'accélération  $\alpha_\gamma, \alpha_\psi$ ) et celle la ruine de l'édifice correspondant à  $\alpha_C$ , (Voir Figure 2.9). Cette rupture peut être indépendante et mutuellement exclusive lorsque l'on considère par exemple la prépondérance de la rupture hors-plan comparée à celle dans le plan d'un mur (Augusti, Ciampoli et Giovenale, 2001). D'où la possibilité d'utiliser les relations de probabilités conditionnelles des évènements indépendants.

**Figure 2.9 Fuseau de probabilité de ruine complète d'une église.**  
Tirée de Augusti, Ciampoli et Zanobi (2002, p. 104)

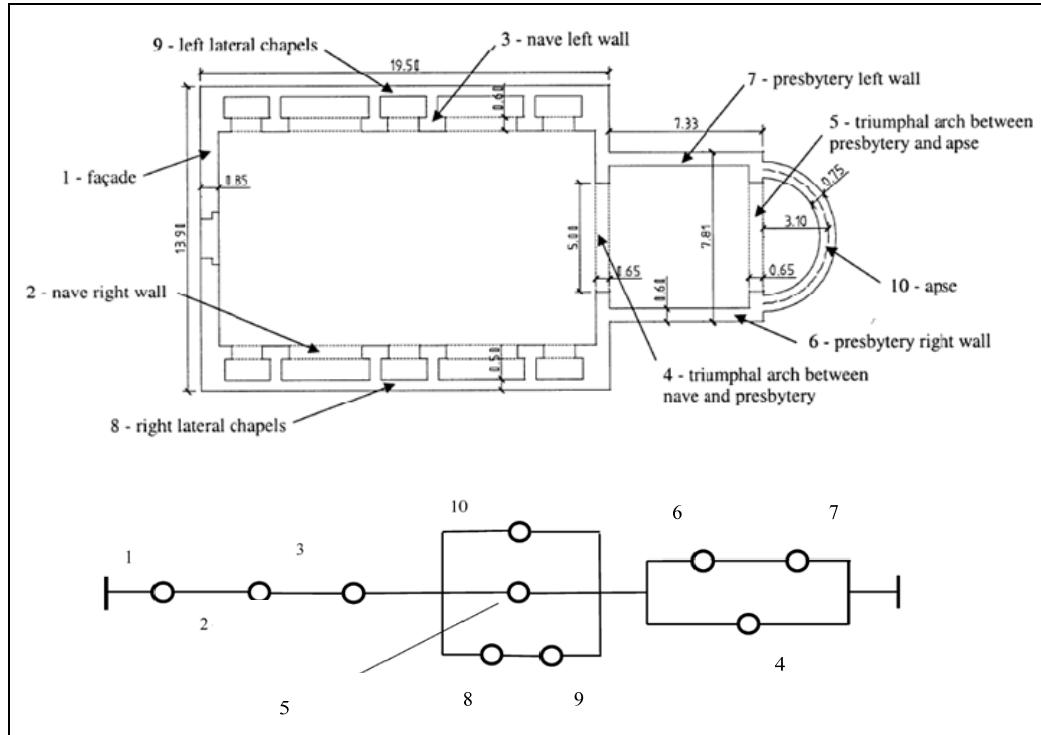
Appliquée aux églises en maçonnerie de manière particulière, la probabilité approximative d'effondrement du bâtiment est obtenue par la relation validée d'un système en série pour chacune des intensités de séismes retenus. Cette étape commence par l'identification des macroéléments critiques et non critiques dont l'effondrement entraîne respectivement celui de l'édifice en entier ou une rupture localisée. Un diagramme logique d'interaction peut alors être établi en schématisant les éléments critiques en série et les autres en parallèle (Voir Figure 2.10).

**Figure 2.10 Diagramme d'interaction entre les macroéléments.**  
Adaptée de Augusti, Ciampoli et Giovenale (2001)

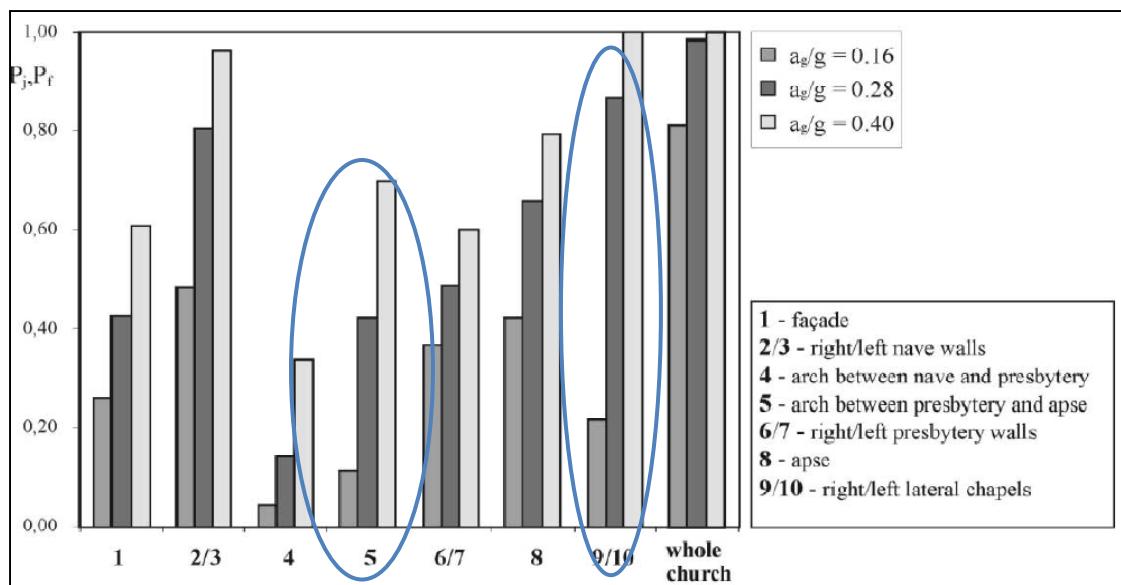
La probabilité d'effondrement de chacun des macroéléments est calculée pour trois valeurs de d'accélération au sol (*Voir Figure 2.11*). D'après cette figure, la probabilité de rupture des arches est la plus faible (4 et 5). Il existe, également, une grande variation de cette probabilité en fonction des accélérations considérées, particulièrement pour les façades de transept (9/10). On peut ainsi raisonnablement étudier la capacité des macroéléments critiques identifiés en fonction de critères propres ou à partir de la vulnérabilité observée de la région étudiée.

**Figure 2.11 Probabilité de rupture des macroéléments et de l'église pour trois valeurs d'accélération.**

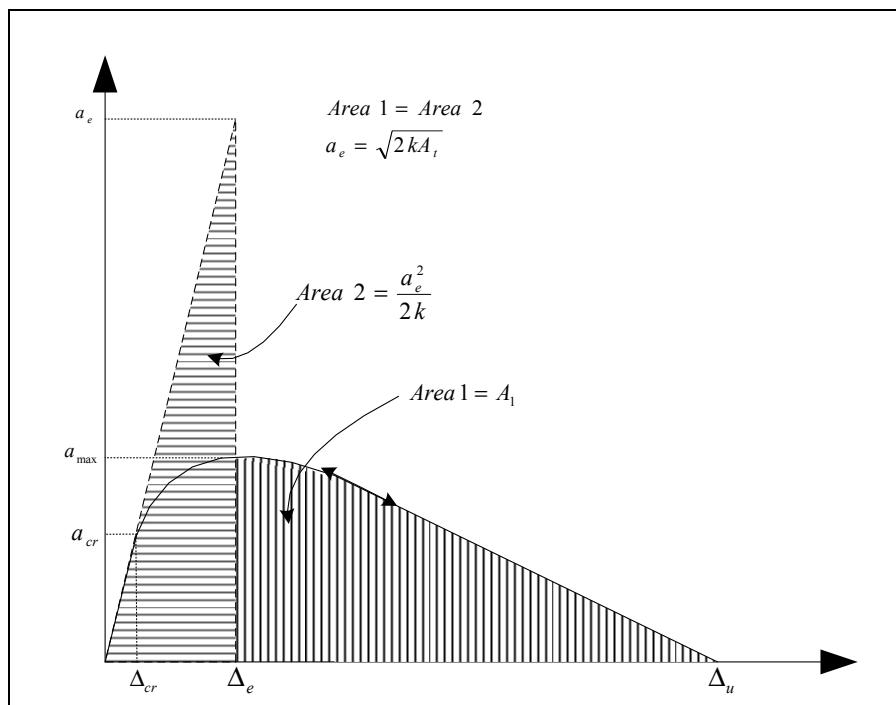
Paulay et Priestley (1992) proposent une approche complémentaire qui tient compte du comportement inélastique d'un mur en MNA. La réponse hors-plan est représentée par la courbe de la Figure 2.13. Cette courbe est élastique non linéaire. Le déplacement critique  $\Delta_{cr}$  correspond à la limite élastique du mur. Le comportement linéaire équivalent peut alors être trouvé selon l'approche d'énergie équivalente à partir de la droite dont la pente représente le coefficient de rigidité du mur.

L'intérêt de cette courbe est la connaissance du comportement post élastique d'une structure ou d'un élément comme dans le cas de cette recherche. C'est un modèle réaliste du comportement post élastique.

**Figure 2.13 Courbes déplacement-accélération selon le principe d'énergie équivalente.**

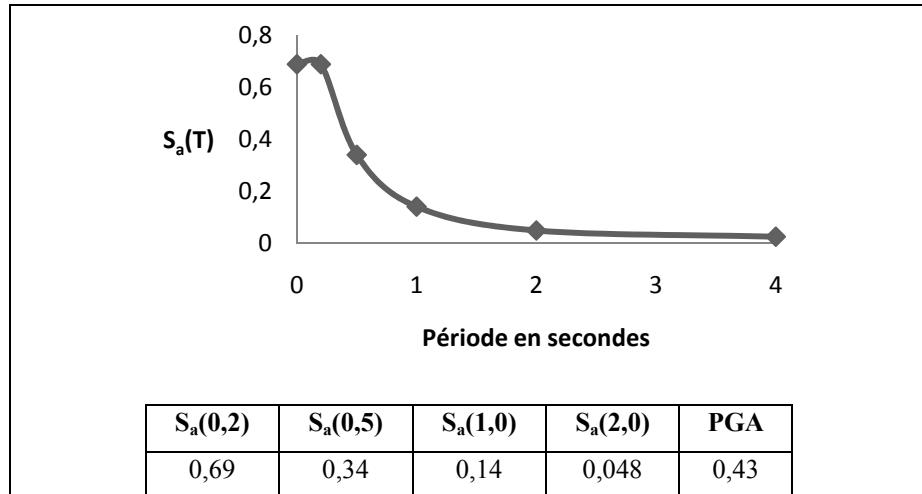
Le spectre de calcul du CNBC 2005 est donné pour les différentes villes canadiennes pour une période de récurrence de 2500 ans ou une probabilité de dépassement de 2% sur 50 ans. La Figure 2.14 représente le spectre d'accélération au site pour la ville de Montréal (ville de Verdun) et pour un site de classe C (sol de référence du CNBC 2005).

**Figure 2.14 Spectre de la ville de Montréal selon le CNBC 2005.**

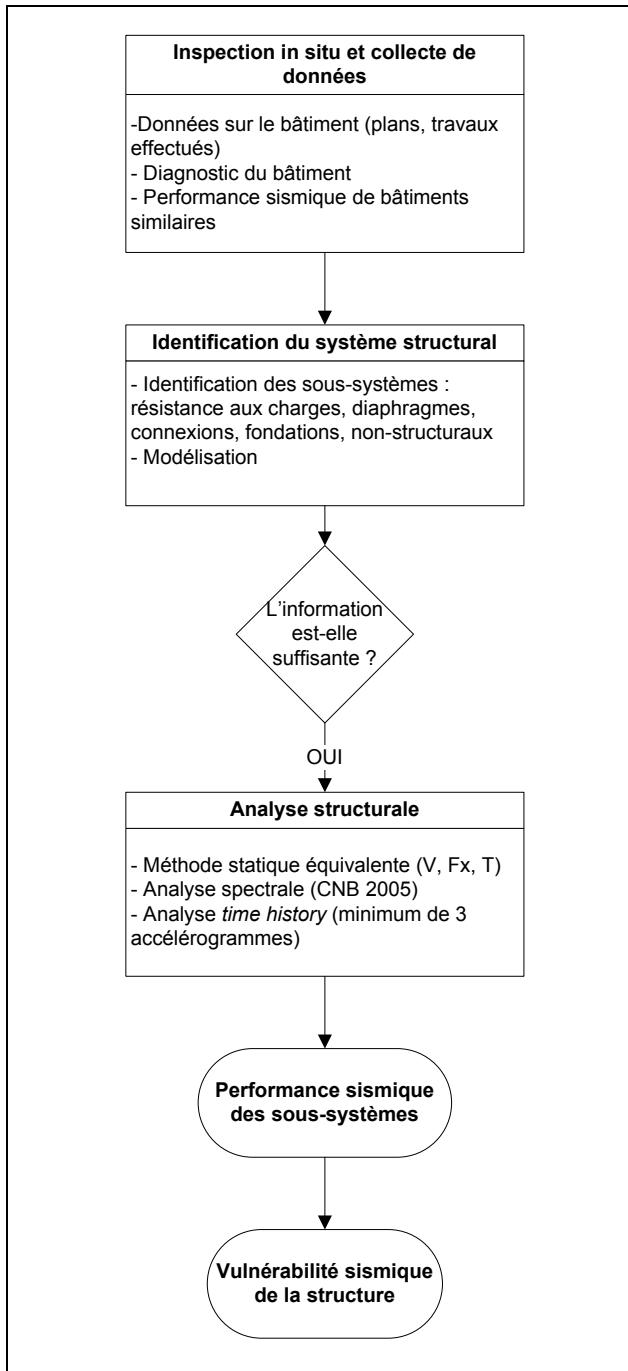
de la performance de la structure comme présentée dans le diagramme suivant (*Voir Figure 2.15*).

**Figure 2.15 Procédure de vérification de la performance d'une structure en MNA.**  
Adapté de TPSGC, RPS et Technology (2000)

Dans le cas de la tour-clocher, la procédure retenue est celle proposée par l'équipe (TPSGC, RPS et Technology (2000) présentée à la Figure 2.15 et adaptée à la Figure 4.2.

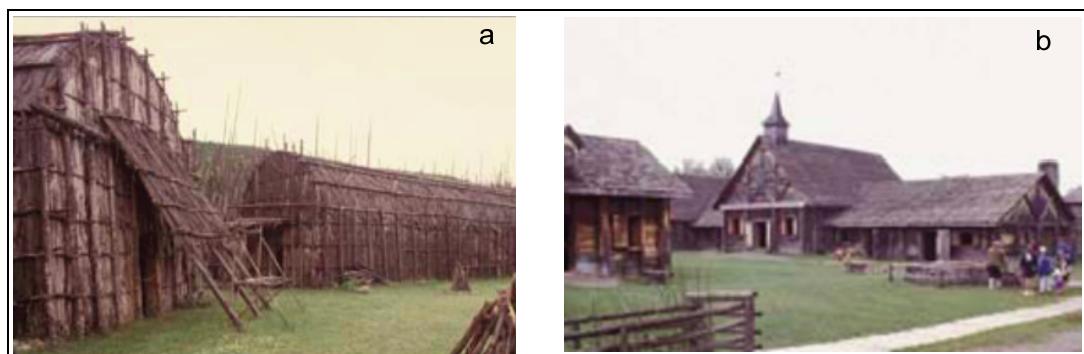
Avec la fondation de la ville de Québec par Champlain en 1608, débute, ce qu'on nomme les temps héroïques de la Nouvelle France (Gowans, 1955). Cette période est marquée par une architecture rudimentaire faite de chapelles de missionnaires de cabanes d'écorce (*Voir Figure 3.2.a*) et des églises des communautés françaises qui s'agrandiront et seront remplacées par des structures en colombage (*Voir Figure 3.2.b*) puis par des constructions plus solides en pierres (environ 20 % des structures) au fur et à mesure de la permanence de l'établissement des missionnaires.

**Figure 3.2 a) Exemple d'une cabane d'écorce, b) Structure en colombage.**  
Tirée de Noppen (2008)

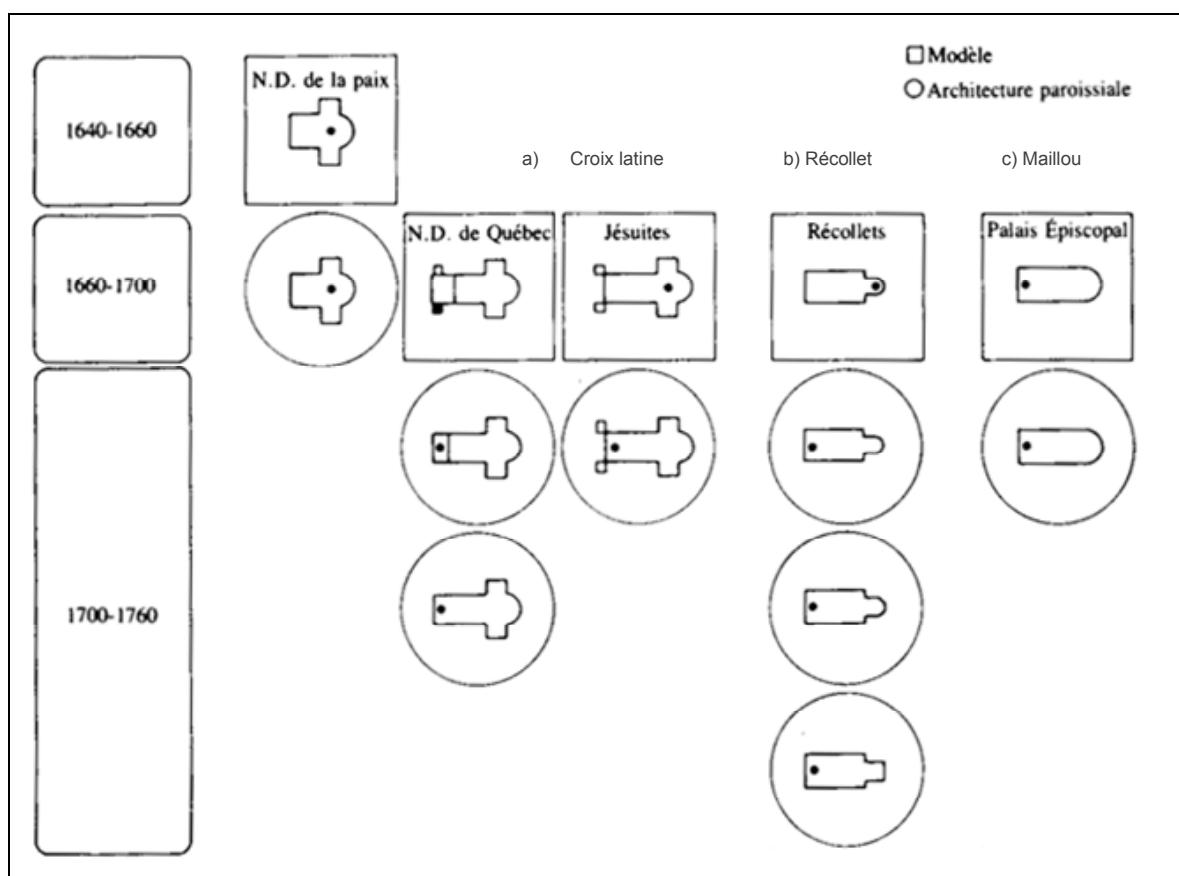
Dérivé du modèle de la chapelle du palais épiscopal, le plan Maillou (du nom de l'architecte) est composé d'une nef terminée par un chœur en hémicycle de même largeur et sans chapelle. Les églises en croix latine avec les bas-côtés de faible largeur sont, selon les architectes, classés dans cette catégorie.

**Figure 3.3 a) le plan jésuite, b) le plan récollet, c) le plan Maillou.**  
Adaptée de Noppen et Murphy (1977)

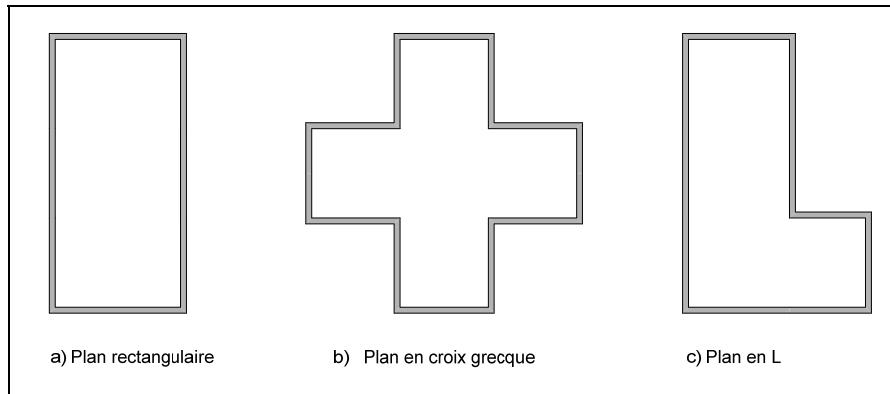
Les nombreux changements opérés sur les bâtiments au siècle suivant transformeront ces formes de base. On compte actuellement au moins trois plans supplémentaires : le plan rectangulaire dérivé du plan récollet, la croix grecque caractérisée par la symétrie des quatre branches et le plan en L comme montré à la Figure 3.4.

**Figure 3.4 Variations des plans au sol.**

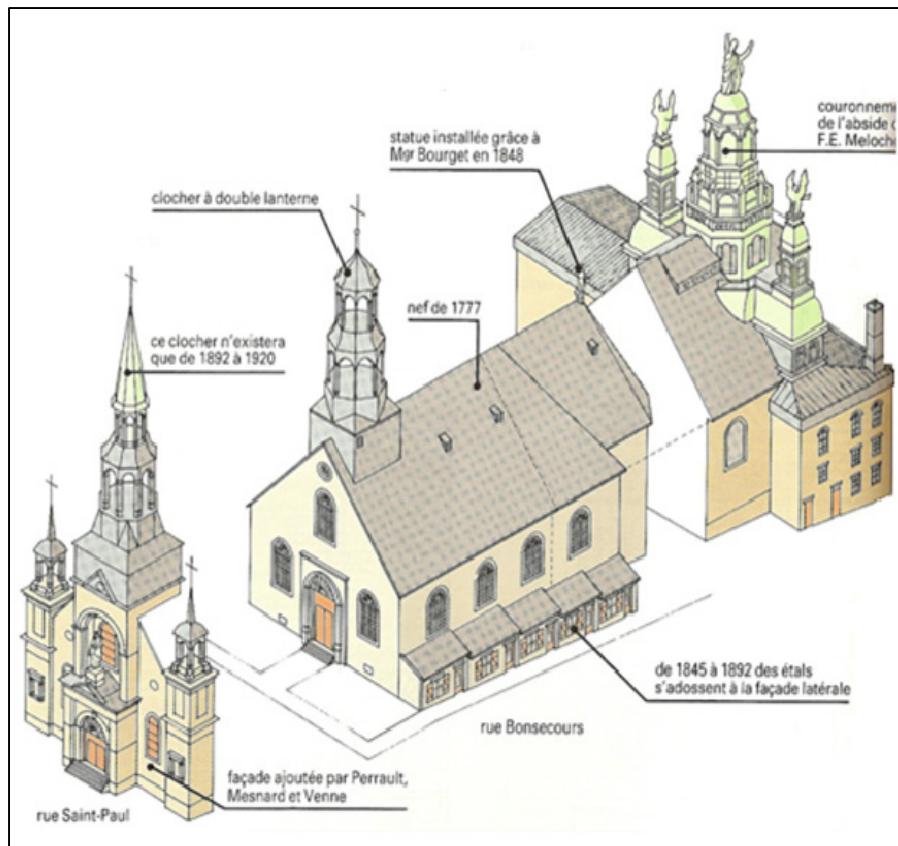
Cette période amènera à faire progressivement table rase des acquis après 1945. Elle sera entrecoupée par les deux guerres mondiales durant lesquelles on note une absence de construction. Tout en conservant la tradition locale, d'importants travaux de restauration et d'agrandissement d'églises existantes et la reconstruction de certaines façades seront réalisés. Par exemple, l'église Notre-Dame-de-Bon-Secours de Montréal, reconstruite après un incendie (1755), conserve son caractère traditionnel jusqu'aux modifications de 1885 avec l'apposition d'une nouvelle façade. Seuls les murs latéraux sont d'origine (*Voir Figure 3.6*).

**Figure 3.6 Phases successives des travaux de restauration de la chapelle Notre-Dame-de-Bon-Secours [26].**

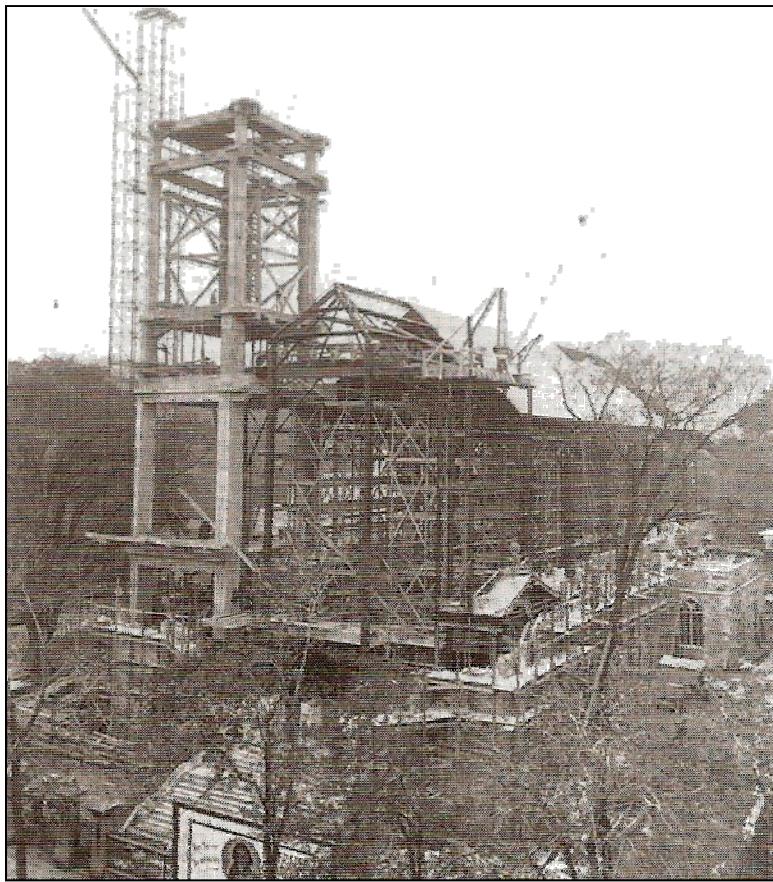
La Figure 3.7 illustre le progrès des techniques avec, notamment, la mise en place d'un système de contreventement diagonal dans les deux directions. Pour respecter la tradition, ces murs seront recouverts de pierre, généralement crampées à l'ouvrage par des attaches en fer galvanisé et des tirants.

**Figure 3.7 Église Saint-Andrew et Saint-Paul [43]  
en construction en 1931.**
