ÉCOLE DE TECHNOLOGIE SUPÉRIEURE  
UNIVERSITÉ DU QUÉBEC

COMME EXIGENCE PARTIELLE  
À L'OBTENTION DE LA  
MAÎTRISE EN GÉNIE DE LA CONSTRUCTION  
M.Ing.

UNE ÉVALUATION DE LA VULNÉRABILITÉ SISMIQUE DES ÉGLISES DU QUÉBEC

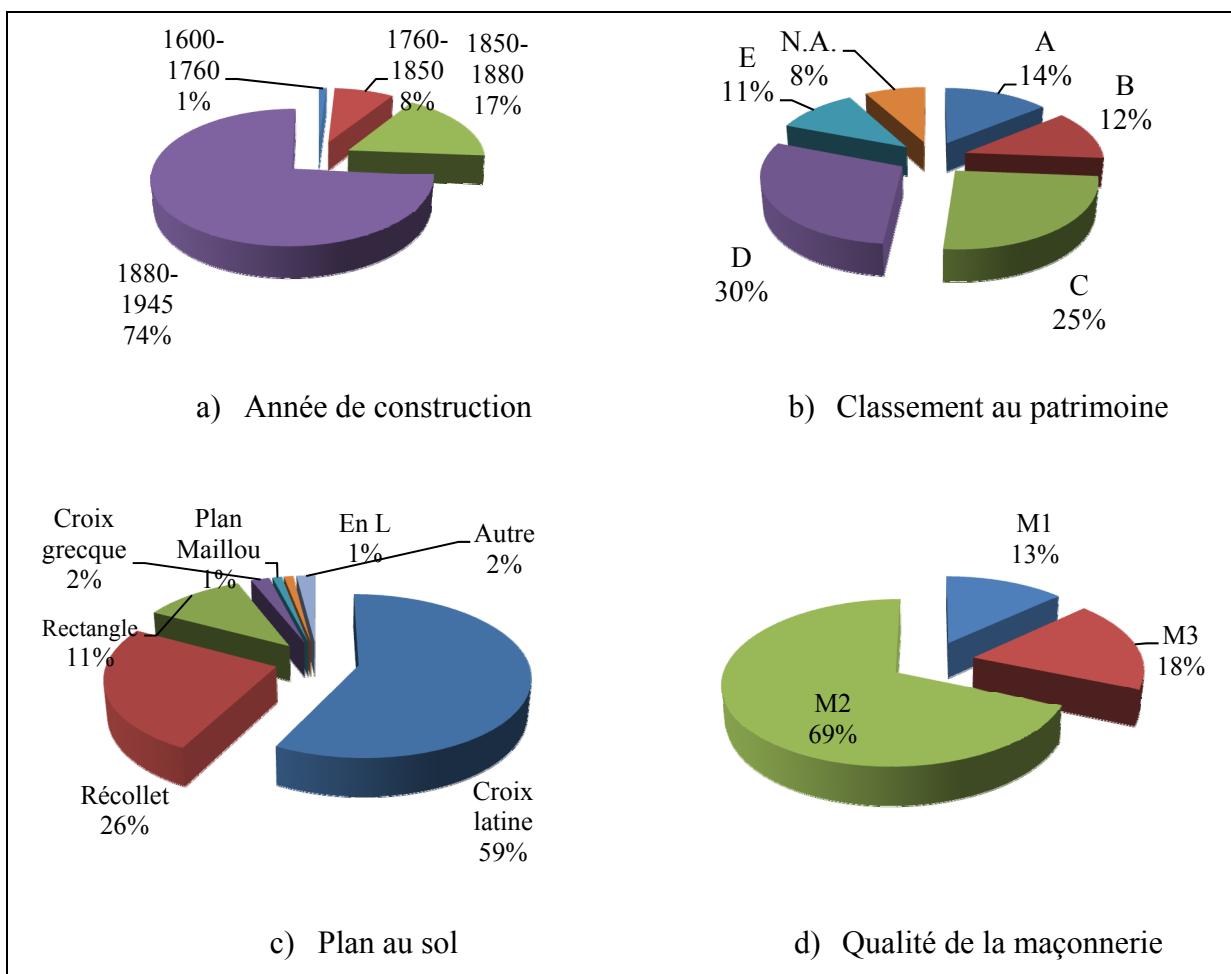
Bien que l'approche par macroélément soit retenue pour notre étude, la définition des typologies de l'ensemble nous permettra, au chapitre 5 de proposer une méthode rapide d'évaluation de la vulnérabilité sismique des églises. Nous retenons quatre paramètres typologiques, présentés sur les diagrammes de la Figure 3.8 et qu'on détaillera dans les sections suivantes : l'année de construction, le classement au patrimoine, le plan au sol et la qualité de la maçonnerie. Neuf bâtiments ont été exclus de cette répartition, ce sont les chapelles qui font partie d'ensembles conventuels pour lesquels il existe peu d'information.

**Figure 3.8 Répartition des églises de l'inventaire selon les classes typologiques : a) année de construction, b) classement au patrimoine, c) plan au sol, d) qualité de la maçonnerie.**

Les années considérées correspondent aux grandes périodes de l'évolution de l'architecture (*Voir Figure 3.8.a*). La période de 1600 à 1760 est la moins représentée avec deux bâtiments dont un exclus de l'inventaire. À l'inverse, la majorité des structures (74%) ont été construites de 1880 à 1945. Avec leur structure interne en acier et des charpentes en béton, ce groupe représente potentiellement des édifices ciblés pour un changement d'usage, alors que celles construites avant 1850 bénéficieront d'une protection plus grande contre la démolition puisque classée au patrimoine. Le changement de l'usage d'une église nécessite souvent des travaux importants et coûteux de consolidation et de mise aux normes lorsque l'enveloppe doit être conservée, à l'instar de la conversion de l'église Saint-Jean-de-la-croix en condominiums à Montréal et dans une moindre mesure, dans le cas de projets de plus petite envergure comme la conversion en bibliothèque. L'optimisation de l'espace (changement d'un volume en surface) et la recherche de l'efficience (rapport coût-bénéfice) pourraient conduire peu à peu à la démolition des édifices ciblés par une conversion.

cotes conduit à la hiérarchisation finale; par exemple une cote AAA conduit à un classement A ou incontournable. On note cinq classements décroissants : A ou incontournable, B ou exceptionnelle, C ou supérieure, D ou moyenne, E ou faible. La Figure 3.8.b montre la répartition des églises de l'inventaire, huit églises de l'inventaire ne sont pas cotées (N.A). Les fiches de cette évaluation patrimoniale peuvent être consultées sur demande. Cette méthode est, cependant, différente de celle, plus connue dans le domaine de l'architecture, du Bureau d'examen des édifices fédéraux du patrimoine (BEEFP).

Six plans au sol ont été recensés avec une prédominance du plan en croix latine pour 59% des églises de l'inventaire (*Voir* Figure 3.8.c). La configuration planimétrique est reconnue avoir une incidence sur la réponse globale d'une structure aux forces sismiques. L'expérience montre que la présence d'angles entraîne une concentration de contraintes et des efforts de torsion qui peuvent entraîner l'effondrement partiel ou total de la structure.

On retient trois classes principales de maçonnerie M1, M2 et M3 dont la plus présente est la classe M2 avec 69% des églises (*Voir Figure 3.8.d*) :

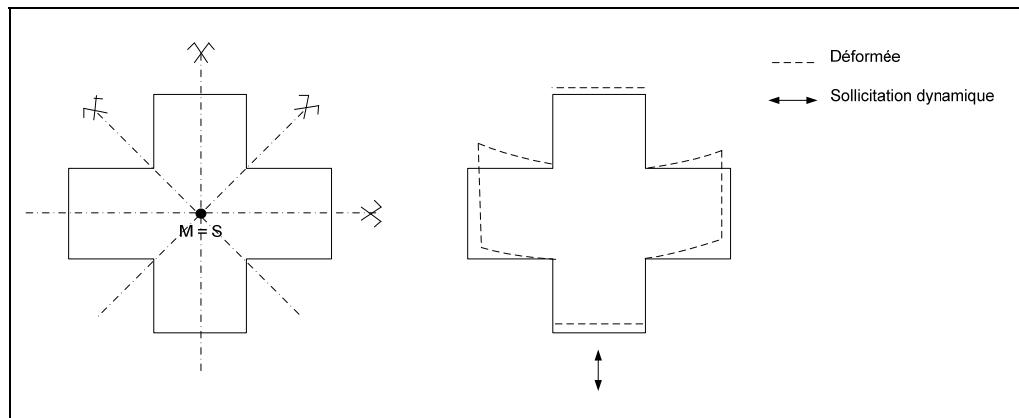
**Figure 3.9 Irrégularités au sol et concentration de contraintes.**  
Adaptée de Lestuzzi et Badoux (2008, p. 96)

Malgré la symétrie apparente du plan en croix, par exemple (*Voir* Figure 3.9), « les parties dont la rigidité est plus faible (qui ont le moins de profondeur suivant la direction de la sollicitation) se déforment plus que les parties plus rigides » (Lestuzzi et Badoux, 2008, p. 96). Les parties moins rigides correspondent aux murs latéraux des transepts avec un effet sur les façades respectives, la charpente ne jouant aucun rôle de diaphragme.

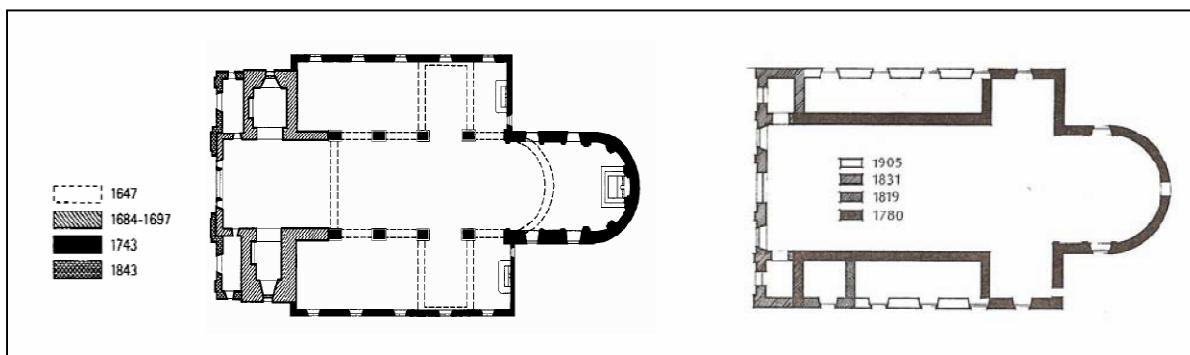
Par ailleurs, l'agrandissement et la reconstruction des églises ont entraîné progressivement des changements à l'implantation. La Figure 3.10 montre les transformations effectuées aux églises Notre-Dame à Québec et Saint-Eustache. Ces changements sont fréquents, citons également l'exemple de l'église Sacré-Cœur de Montréal [37], initialement un plan Récollet, reconstruite sans abside, suite à un incendie.

**Figure 3.10 Changement progressif du plan au sol : à gauche Basilique Notre-Dame à Québec, à droite Église de Saint-Eustache.**  
Tirée de Noppen *et al.* (1996, p.61) et de Voyer (1981)

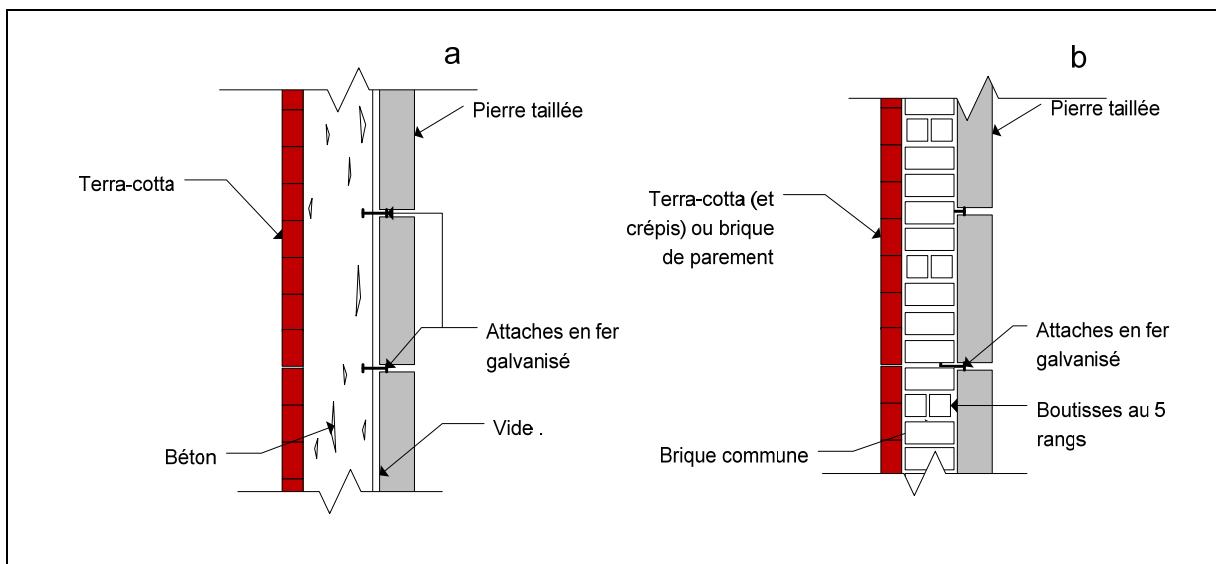
Sur la base des informations retrouvées dans le devis de construction d'une église (en 1931), la section des murs a été reconstituée (*Voir Figure 3.12*). La pierre de taille en parement sur les ouvrages en béton ou en maçonnerie de briques porteuse sera crampée aux ouvrages par des attaches en fer galvanisé pour maintenir en place les pièces isolées.

**Figure 3.12 Reconstitution hypothétique des sections de murs**  
**a) présence de béton, b) intérieur en maçonnerie de briques.**

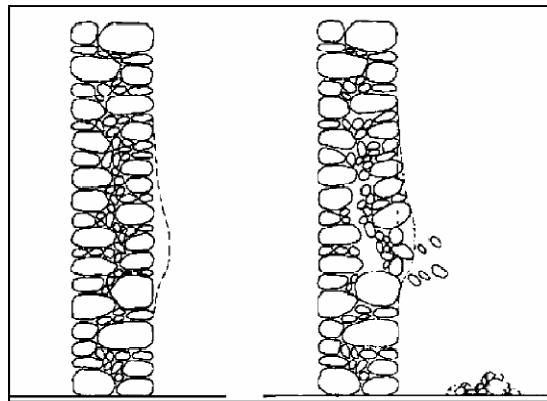
Ces déformations sont plus difficilement identifiables à cause des travaux de rénovation entrepris mais les mécanismes sont connus et sont rapportés pour certaines structures. Parmi ceux-ci, la déformation des murs suivie de la perte de matériaux est associée à la présence de vide à l'intérieur des couches de murs constitués de moellons (*Voir Figure 3.13*). L'expérimentation en cours sur des murs de maçonnerie constitués de couches de pierre calcaire et de pierre grès, plus caractéristiques des ouvrages historiques canadiens, montre une plus grande intégrité de l'élément même au-delà de leur résistance théorique ou anticipé (Sorour *et al.*, 2009).

**Figure 3.13 Déformation et rupture d'un mur de maçonnerie à deux couches.**

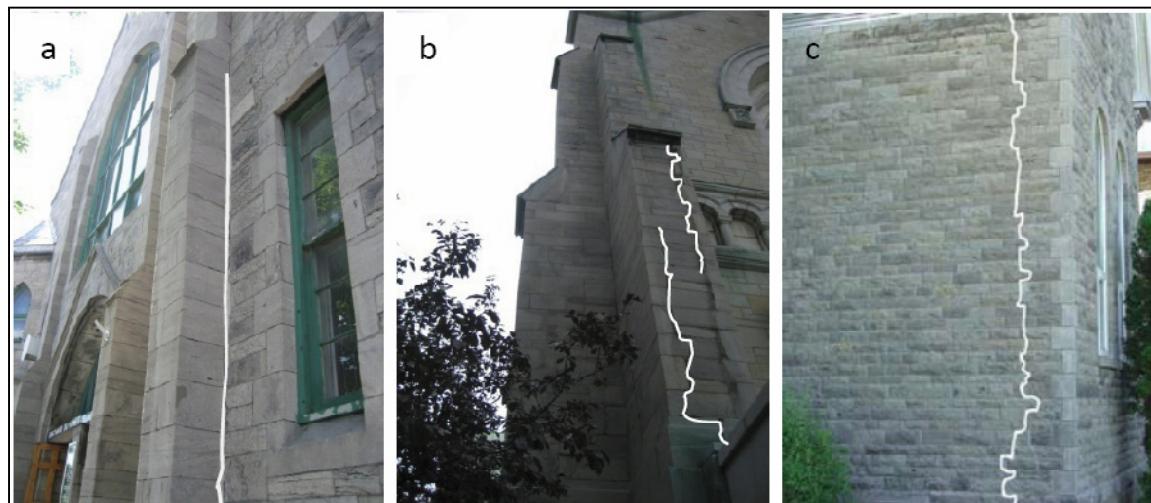
La Figure 3.14 montre trois cas répétitifs retrouvés sur de nombreux édifices de l'inventaire : le détachement des contreforts (a), des mouvements horizontaux de la pierre des contreforts (b), et c) le fluage de la façade du transept. Les mouvements horizontaux au niveau des contreforts sont dus à l'expansion de la pierre. Ce phénomène est courant sur les agencements à faible retour particulièrement exposés à l'humidité (Hendry, Sinha et Davies,

**Figure 3.14 Fissuration type : a) détachement de contrefort, b) mouvements horizontaux de la pierre, c) fluage de la façade.**

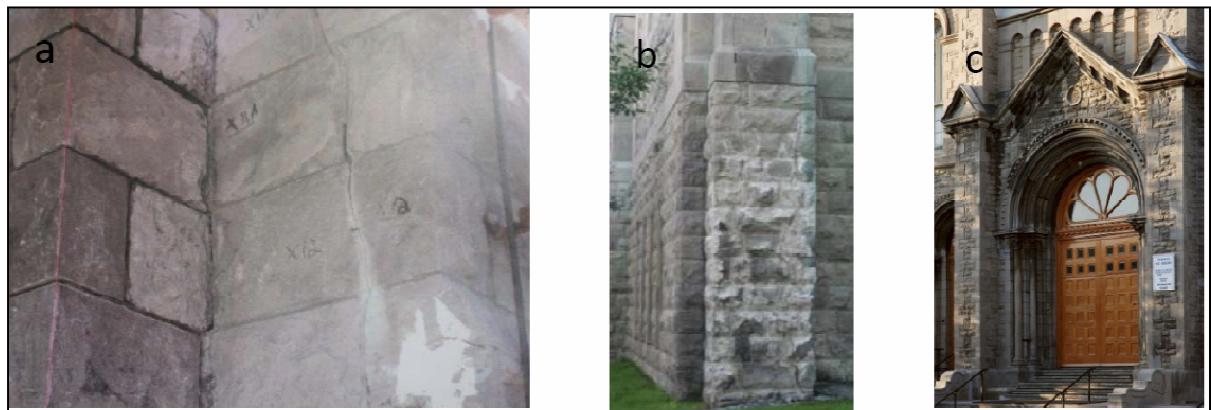
- le fini texturé de la pierre retient les résidus de pollution et rend la pierre plus pâle (*Voir Figure 3.15.a*). C'est une caractéristique particulière du calcaire pur gris foncé et des calcaires schisteux ou argileux dits *pierre noire*, alors que les calcaires dolomitiques ont tendance à brunir de façon prononcée en surface et en profondeur suite à leur exposition à l'air (St-Louis, 1984);
- l'assombrissement dû à l'humidité et le phénomène de pulvérulence caractérisé par une apparence blanchâtre pâle (*Voir Figure 3.15.b*);

- la formation de croûtes de couleur foncée sur la pierre calcaire, conséquence des substances carbonées apportées par l'air pâle (*Voir Figure 3.15.c*). Le grès prendra une couleur brune (patine ferrugineuse).

**Figure 3.15 Défauts apparents au niveau de la maçonnerie.**  
 Tirée de a) Exposition *in-situ* / Travaux de restauration église Ste-Madeleine,  
 c) photo Luc Noppen

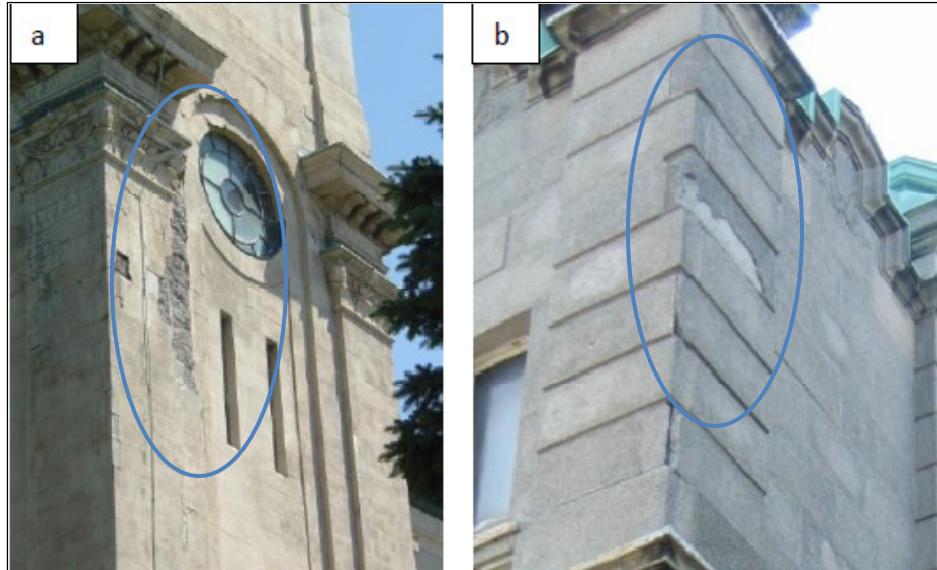
Dans le cas de la pierre artificielle, on observe le détachement par plaques plus ou moins grandes de la couche externe, laissant exposée une pierre poreuse. La Figure 3.16 montre ce phénomène tel qu'observé sur la façade de deux églises. Des travaux de décapage de l'enveloppe en entier avaient été exécutés pour remédier à cette dégradation, sans succès toutefois.

**Figure 3.16 Délamination de la couche superficielle de la pierre.**

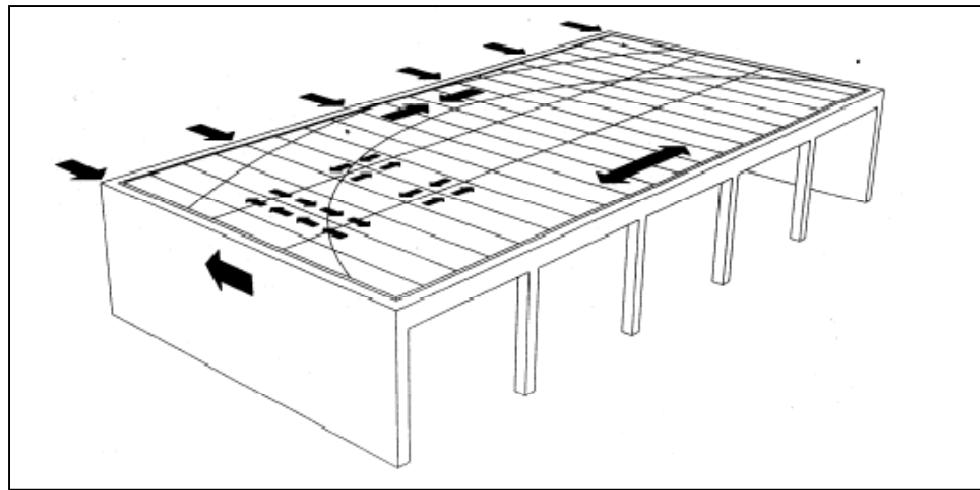
Il est reconnu que la présence de diaphragme rigide au niveau des structures diminue de manière importante l'effet des forces latérales dus aux séismes. Le diaphragme reprend les efforts de traction et de cisaillement en stabilisant les murs perpendiculaires (*Voir Figure 3.17*).

**Figure 3.17 Répartition des efforts dans un diaphragme de plancher.**  
Tirée de FIB (2009)

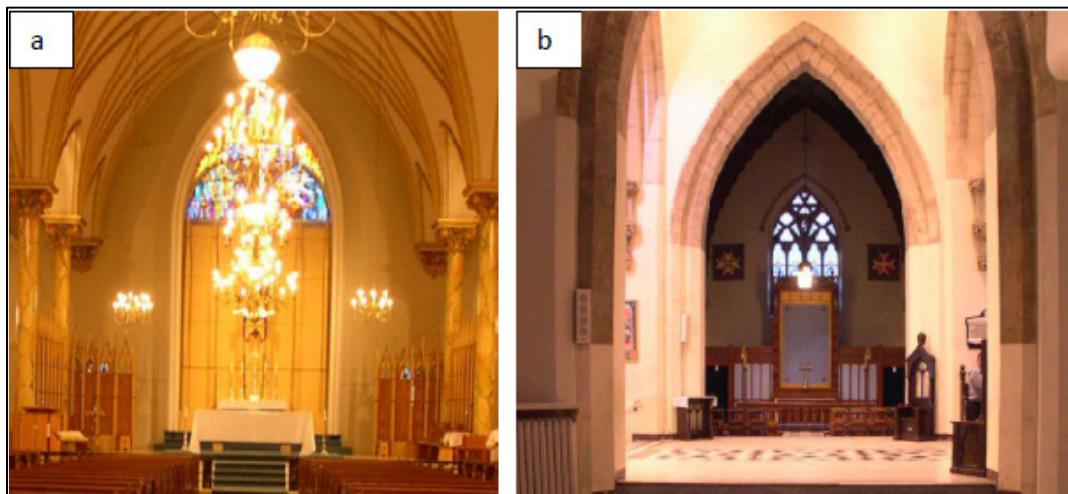
Les arches reflètent un trait caractéristique de l'architecture religieuse. Ce macroélément fait référence à l'arche assurant la transition progressive de la nef à l'abside et de cette dernière à la sacristie. Ces éléments structuraux reprennent l'ensemble de la charge de toit sur de très grandes portées laissant la nef libre de toute colonne, agissant ainsi à titre de diaphragme.

**Figure 3.18 Arches structurelles.**  
Tirée de FPRQ (2003)

On ne retrouve, dans l'inventaire réalisé, que très peu d'arches structurelles en maçonnerie de pierre et c'est généralement le lien entre la nef et la sacristie (*Voir Figure 3.18.a*). C'est le cas des églises dont la tour-clocher se trouve à la croisée du transept et de la nef (*Voir Figure 3.18.b*), leur comportement pourra être alors considéré comme partie intégrante de la tour.

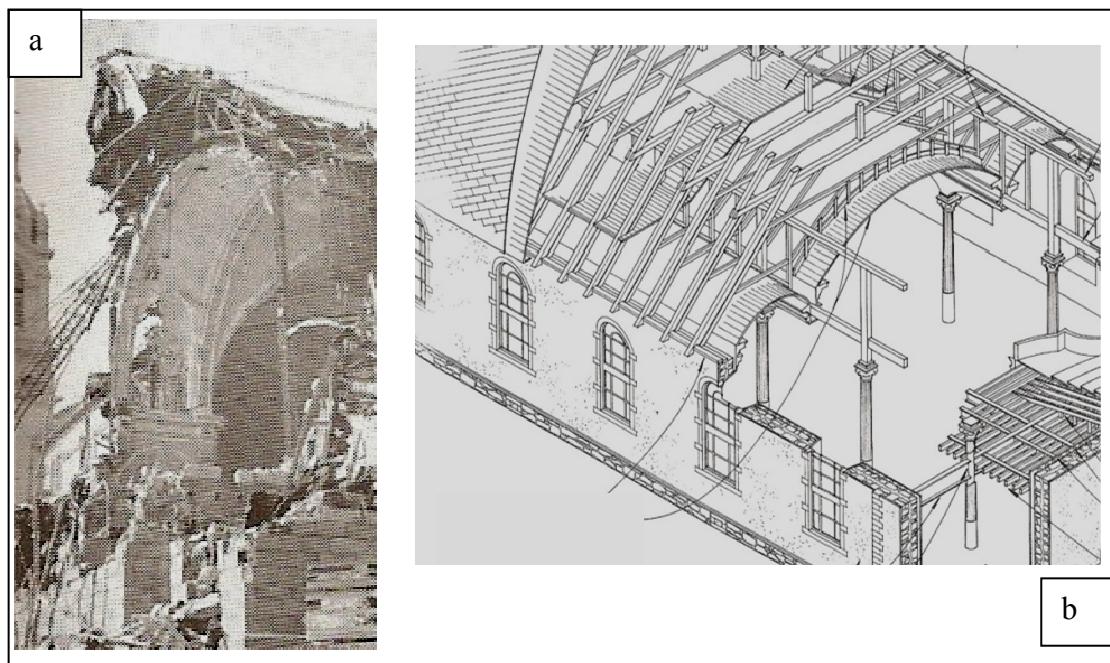
L'architecture religieuse de tradition québécoise retient l'arche comme un attribut décoratif, qui complète la charpente structurale. L'effet de voûte est obtenu avec des fermes apparentes en bois, des planches ou des treillis de métal suspendus aux fermes et recouverts respectivement de plâtre ou de béton (*Voir Figure 3.19*). Ce sont alors des éléments non structuraux, dont le flambement dans le plan peut, toutefois, amener à leur destruction et à l'affaissement du toit.

**Figure 3.19 Détails architecturaux d'une arche non structurale : a) église en démolition, b) reconstitution de charpente.**

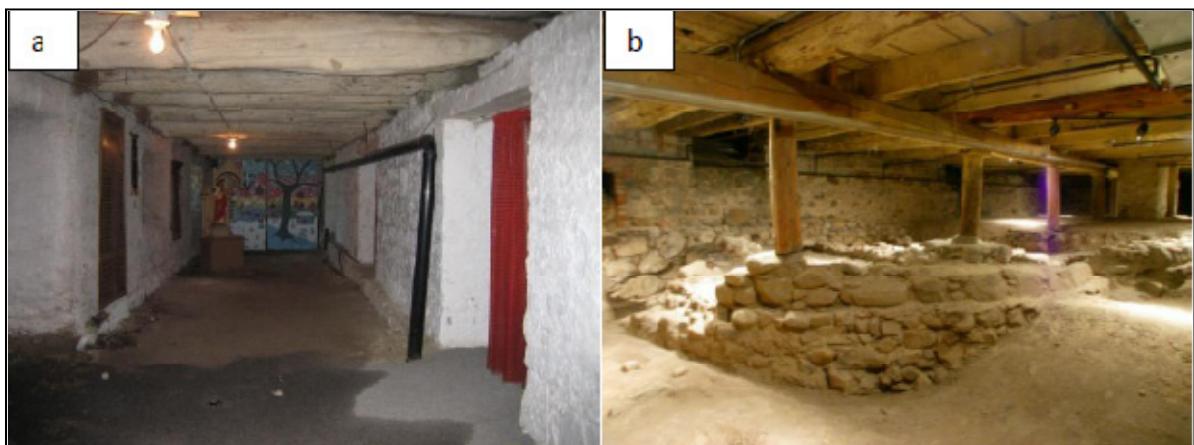
De nombreuses transformations ont été effectuées au niveau des soubassements des églises pour répondre aux nouveaux besoins des paroisses (aménagement de salles paroissiales, construction de magasins, etc.) ou encore pour consolider les structures. Les sous-sols des plus anciennes structures et celles de petite taille ont gardé leur vocation d'origine avec la présence de crypte ou de vides sanitaires.

**Figure 3.20 (a) Sous-sols des églises Sainte-Geneviève [95] et (b) Notre-Dame-de-Bon-Secours [26].**  
Tirée de FPRQ (2003)

Les planchers, à l'origine en bois, sont constitués, en général, d'épinette de 2<sup>e</sup> qualité en sous-œuvre simplement appuyés sur des murs massifs en pierre pâle (*Voir Figure 3.20*). Dans bien des cas, la construction du soubassement précède de quelques années celle de la superstructure.

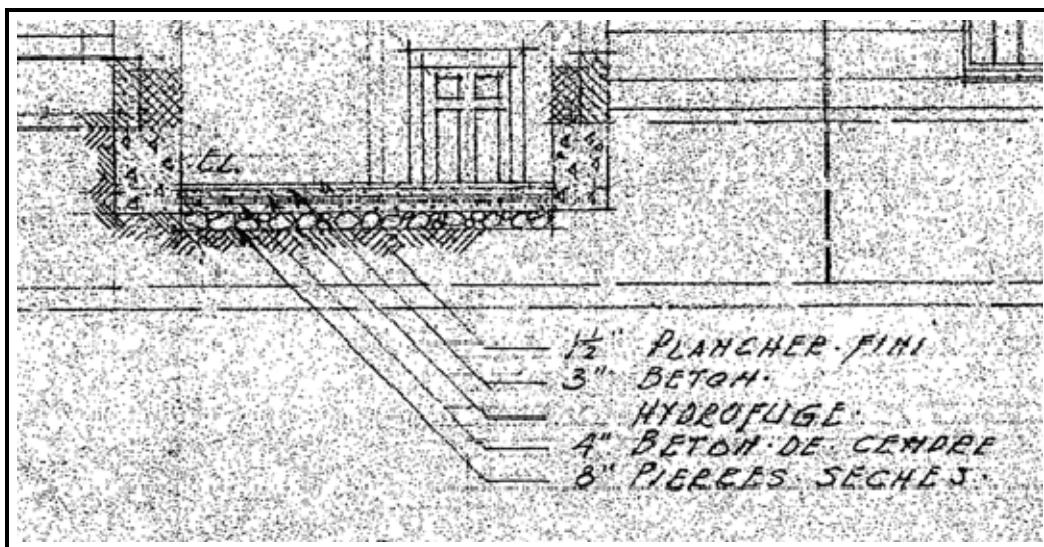
La Figure 3.21 montre un cas typique de fondation d'une tour-clocher dont la mise en place est spécifiée dans le cahier d'appel d'offres :

« Le sol dans le soubassement après avoir été bien nivelé et battu, sera couvert d'un fond en pierre plate ou scorie (rubble) posé à sec pour faciliter le cours des eaux de surface, six pouces d'épaisseur bien foulé et nivelé. » (Gascon & Parant Architectes, 1931)

**Figure 3.21 Exemple de fondation d'une tour-clocher.**  
Plan fourni par CRCPU

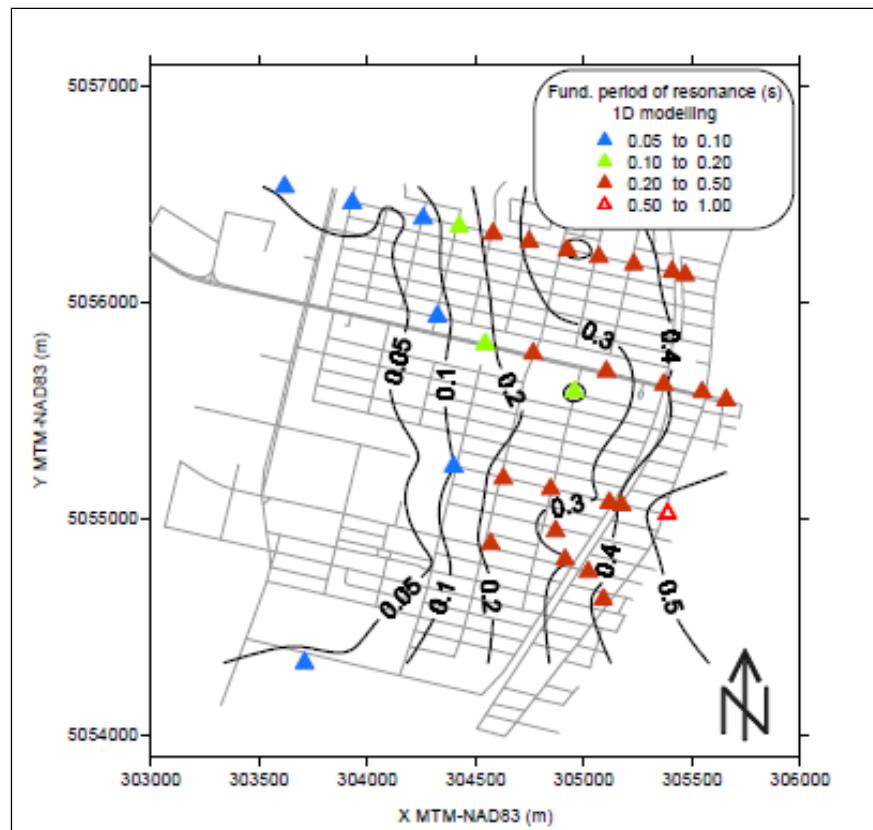
**Figure 3.22 Période fondamentale de résonance pour la zone industrielle et résidentielle de Pointe-aux-Trembles.**

La Figure 3.22 montre les courbes de même période calculée pour la zone industrielle et résidentielle de Pointe-aux-Trembles (Montréal) dont le sol est constitué d'argile et de sable. Cette région est caractérisée par de faibles périodes fondamentales variant de 0,05 à 0,5 s. Ces valeurs sont dérivées de l'analyse du bruit ambiant du sol, en surface puis interpolées par la méthode de krigage (avec une modélisation 1D). Ce sont toutefois des valeurs expérimentales, qui n'ont pas été, à ce jour, validées par des essais aux piézocônes dynamiques qui permettent d'obtenir les caractéristiques dynamiques des sols sur plusieurs mètres de profondeur.

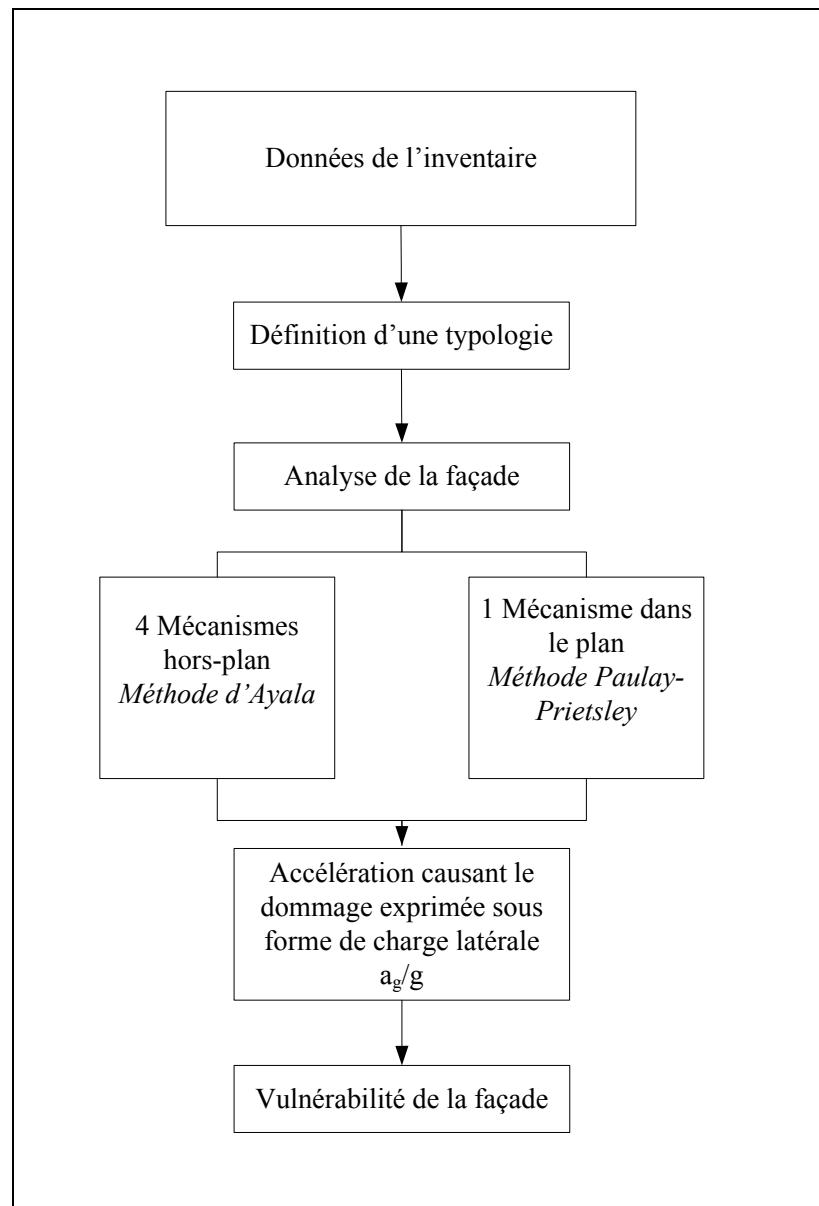
La procédure d'analyse de la façade est illustrée à la Figure 4.1. Le point de départ est la définition d'une typologie représentative. La disponibilité des données sur les églises permet une comparaison fiable des modèles et une définition appropriée des classes typologiques.

L'analyse des murs se fera ensuite selon les mécanismes de rupture hors-plan et dans le plan qui sont caractéristiques des murs en maçonnerie non armée et dont les processus d'activation ont été développés aux paragraphes 2.3.1 et 2.3.2. Dans les deux cas, une accélération maximale causant le dommage sera calculée et exprimée sous forme de rapport d'accélération  $a_g/g$  facilitant la corrélation directe avec les niveaux de dommages (D'Ayala *et al.*, 1997).

**Figure 4.1 Procédure d'analyse proposée pour la façade.**

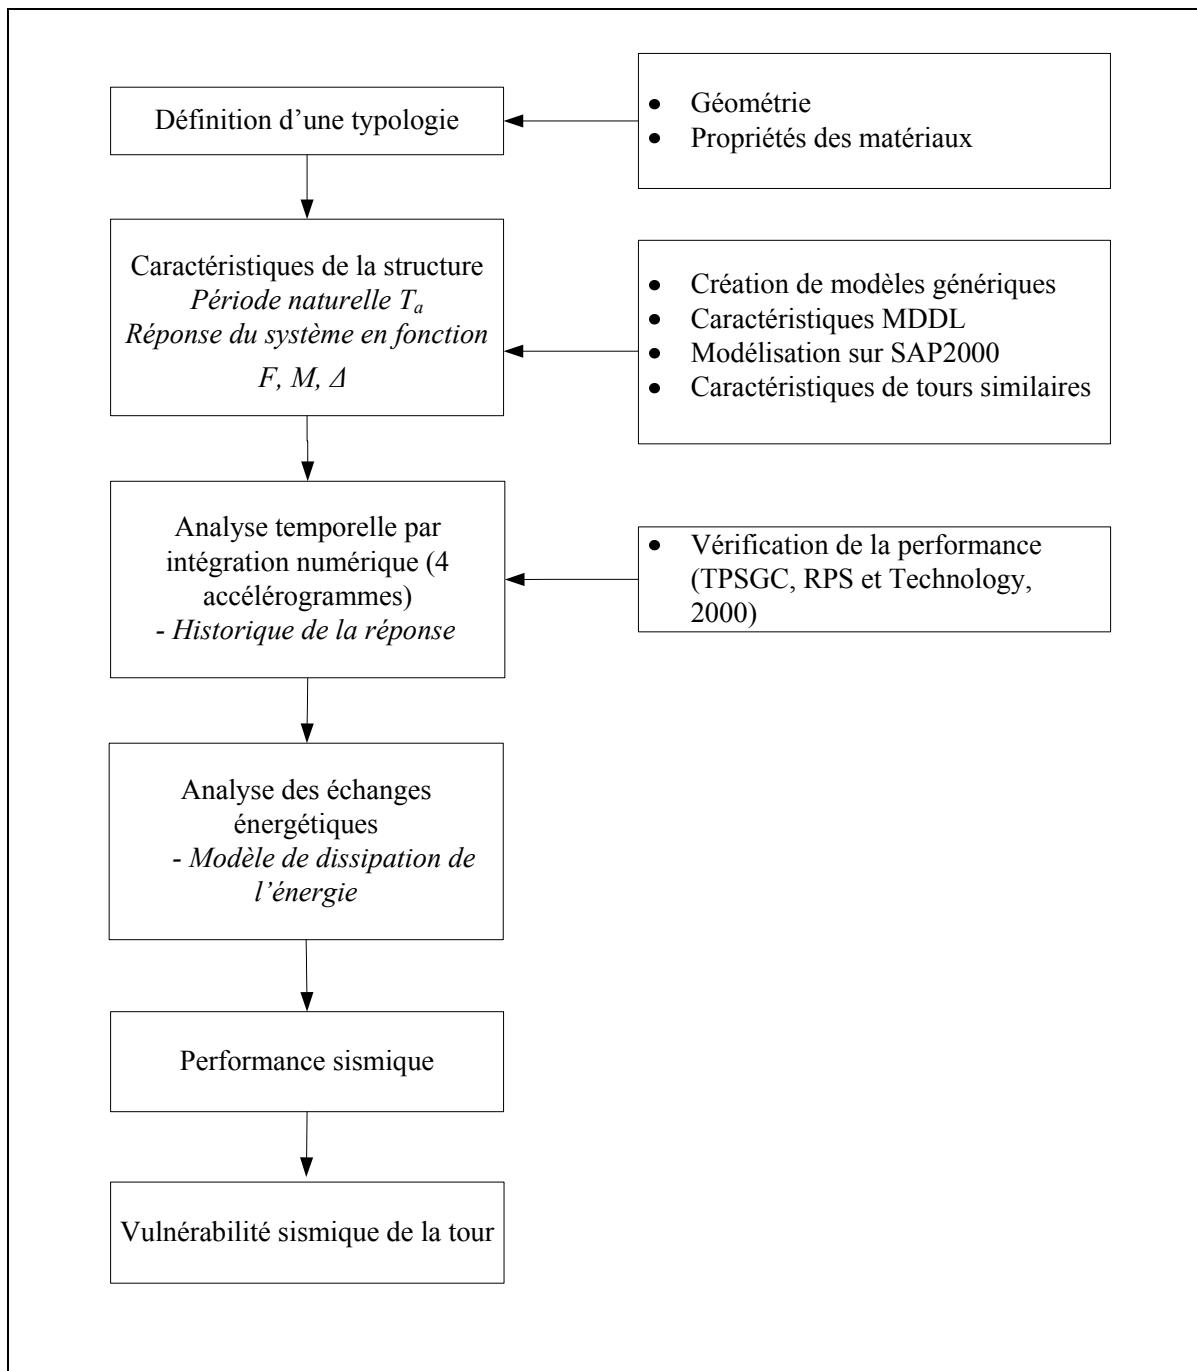
Dans le cas de la tour-clocher, la procédure retenue est celle proposée par l'équipe (TPSGC, RPS et Technology (2000) présentée à la Figure 2.15 et adaptée à la Figure 4.2.

**Figure 4.2 Procédure d'analyse proposée pour la tour.**

Une fois la typologie définie, la tour-clocher, assimilable à une structure à multiples degrés de liberté (MDDL) est soumise à trois analyses :

Les étapes telles que définies à la Figure 4.2 comprennent la définition d'une typologie, les analyses modale et dynamique via le logiciel SAP2000 et le bilan énergétique via le logiciel Nonlin. Les résultats permettront de statuer sur la vulnérabilité des tours.

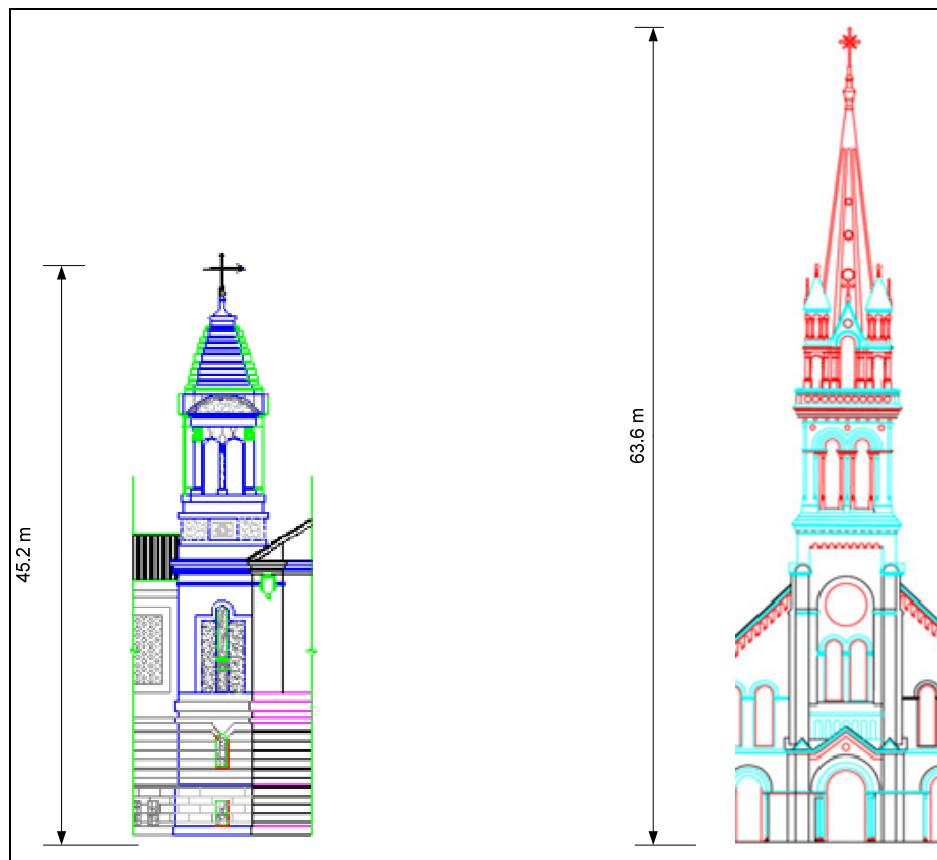
Une typologie des tours est plus difficile à établir compte tenu de la grande variété des attributs architecturaux. La Figure 4.3 montre deux structures de l'inventaire : une structure de hauteur moyenne et une des tours les plus élevées. Il faut noter que la différence se situe principalement au niveau de la hauteur de la flèche. La tendance serait de retenir, comme pour les églises italiennes, une typologie basée sur la position du macroélément (un à quatre côtés appuyés à la nef de l'église ou soutenus par des contreforts).

**Figure 4.3 Tours-type de base de l'étude.**  
Plan de la tour à droite fourni par le CRCPU

L'analyse portera sur une tour en maçonnerie (M2) de hauteur moyenne terminée par une cellule de clocher et une flèche en acier. Le sommet représente près de 40% de la hauteur de la structure. Ce modèle est représentatif de l'inventaire.

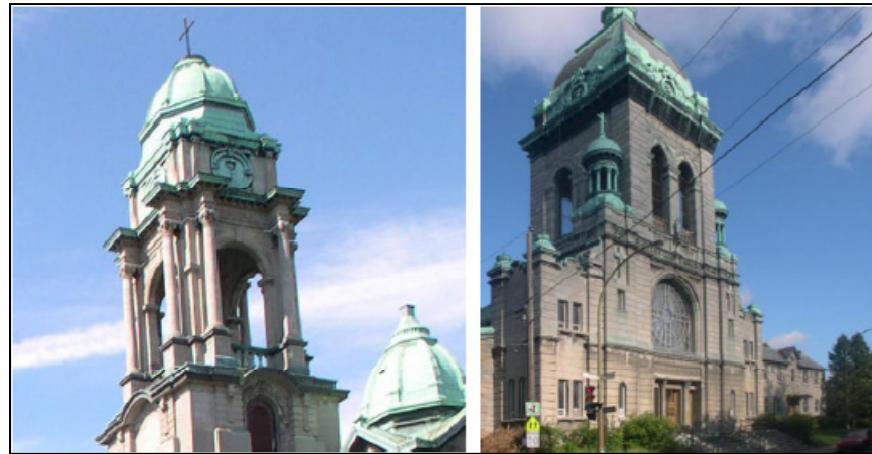
Les facteurs de vulnérabilité des tours résident principalement dans la répartition inégale de la masse et de la rigidité, particulièrement au niveau de la cellule du clocher (*Voir Figure 4.4*). Cette vulnérabilité est accentuée par l'usure de la jonction due aux effets de l'humidité et peut amener à considérer des comportements indépendants de la tour et de la cellule du clocher (Doglioni, Moretti et Petrini, 1994).

**Figure 4.4 Particularités des clochers.**

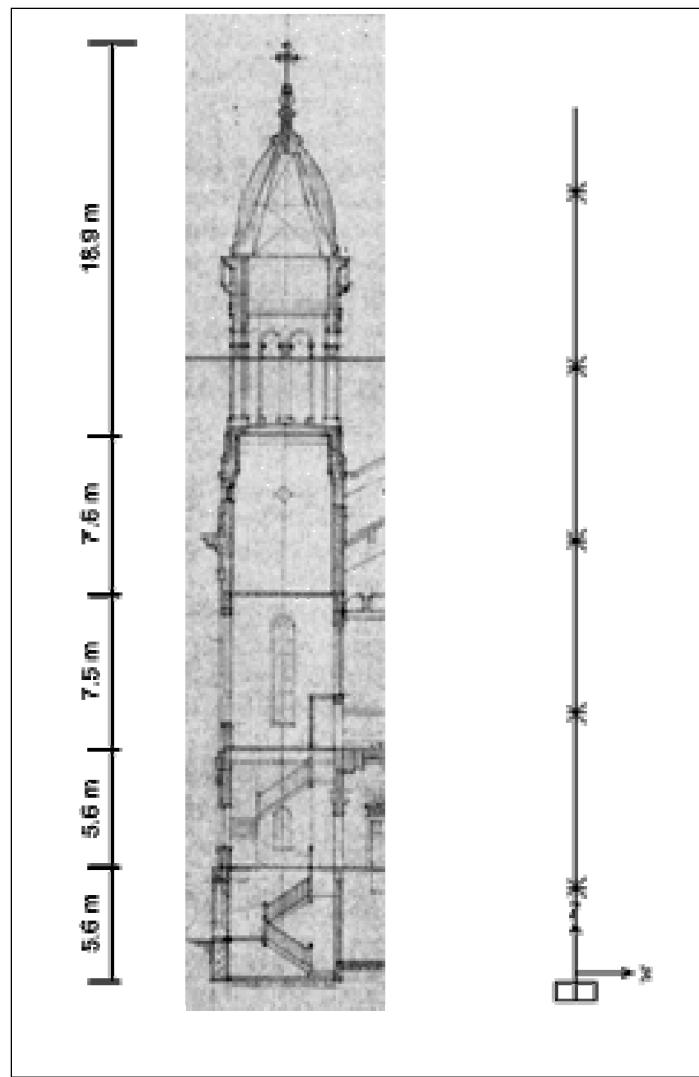
La tour est considérée comme un système élémentaire généralisé à multiples degrés de liberté (5DDL) et la réponse du système est calculée via le logiciel SAP2000. L'effet des cinq étages est fonction de la position des linteaux ou des chainages horizontaux et par la présence des charpentes de planchers des escaliers (*Voir Figure 4.5*). Ces charpentes sont constituées de dalles en béton dont le poids n'est pas pris en compte dans le calcul de la masse, tout comme le poids d'une couche de revêtement intérieur en terra-cotta qui sont réparties de manière uniforme sur la hauteur de la tour (ou aux points de concentration de la masse). Dans le cas

de la tour modèle, le devis descriptif des travaux est disponible et de nombreuses informations pour une modélisation en éléments finis de cette structure sont disponibles (Gascon & Parant Architectes, 1931). Toutefois, seules les caractéristiques de base sont considérées.

**Figure 4.5 Modélisation de la tour de cinq DDL.**  
Plan fourni par CRCPU

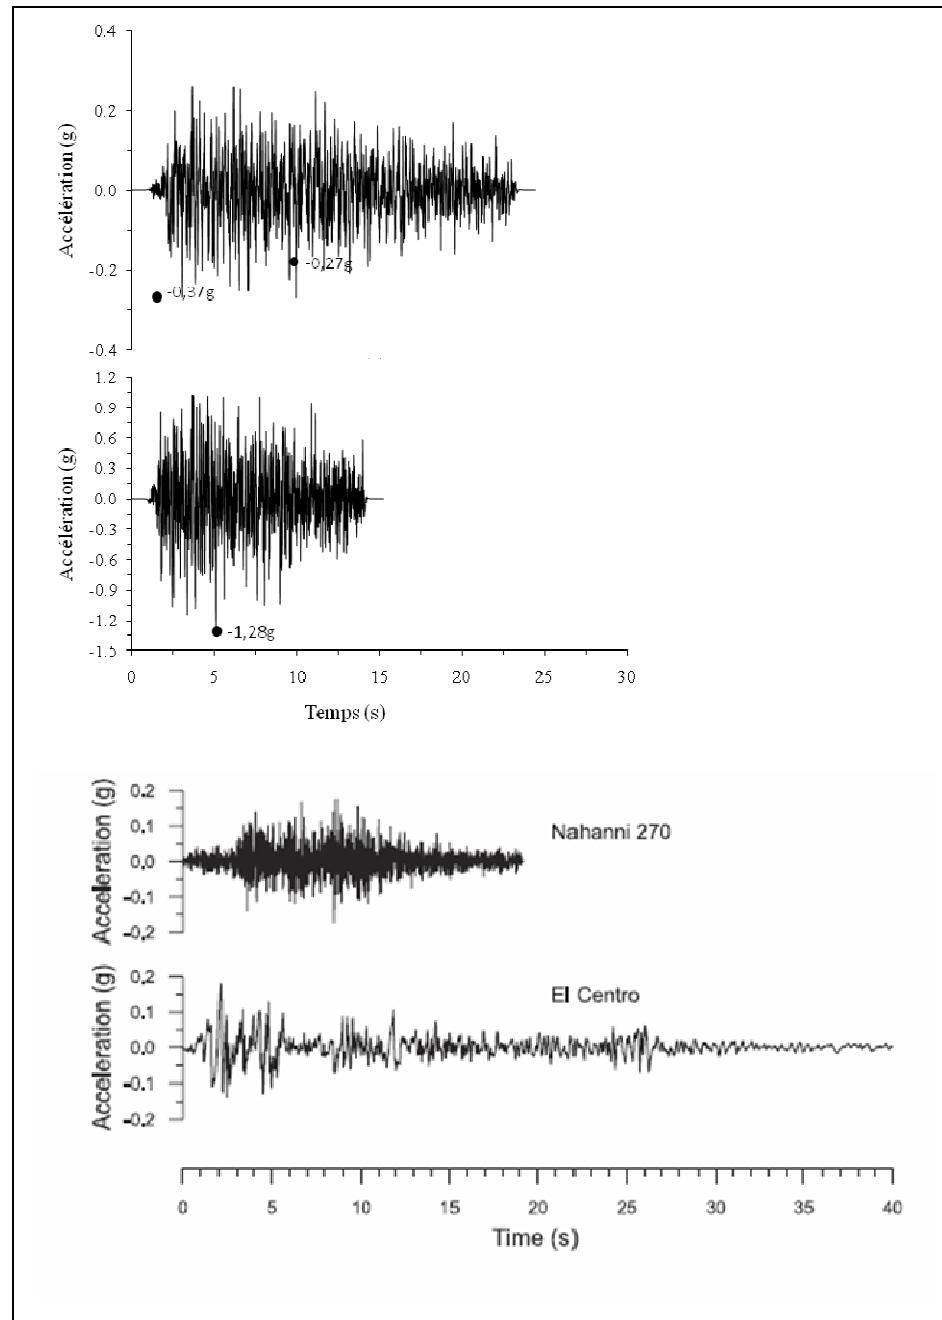
La structure est soumise à trois accélérogrammes calibrés pour la province du Québec dont les caractéristiques sont présentées au Tableau 4.7 et à la Figure 4.6. Il s'agit du séisme intra plaque de Nahanni typique de l'Est du Canada et riche en mouvement de hautes fréquences (accélérogramme calibré pour la ville de Montréal) et deux accélérogrammes simulés pour les villes de La Malbaie et Montréal (calibration en fonction du spectre des villes respectives). Il convient de souligner que les distances épcentrales des séismes retenus sont relativement faibles, c'est le cas le plus défavorable dans l'analyse des structures en MNA. Par ailleurs, ces séismes offrent une représentation réaliste en termes de magnitude, de distance et de mouvements de sol (Atkinson et Beresnev, 1998).

Par ailleurs, dans le cadre de l'analyse comparative de structures, l'accélérogramme El Centro (Imperial Valley) à 0,35g est considéré comme une référence et permet dans le cadre de l'étude de tester l'effet d'un séisme long. En fonction du nombre d'accélérogrammes choisis, l'analyse des résultats portera sur les réponses maximales obtenues tel que recommandé par le National Earthquake Hazards Reduction Program (NEHRP).

**Figure 4.6 Accélérogrammes retenus pour l'étude.**  
Adapté de Atkinson (1999) , Tremblay, Léger et Tu (2001)

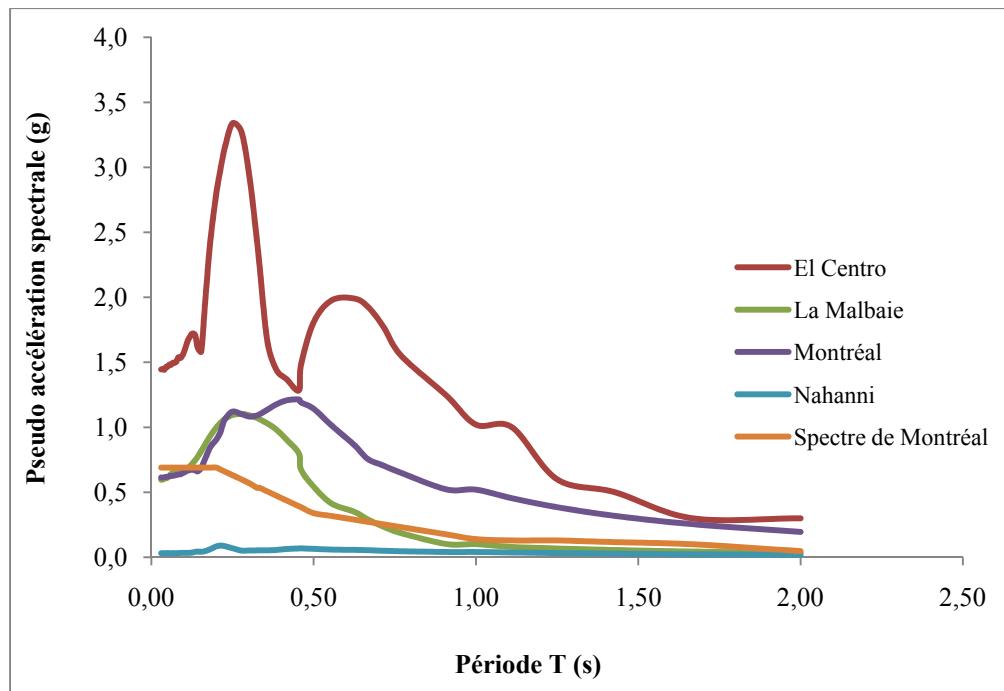
Les résultats en termes de pseudo accélération au sol sont présentés (*Voir Figures 4.7 et 4.8*).

**Figure 4.7 Réponse spectrale de la tour 5DDL ( $T_1=1$ s).**

- cette analyse linéaire confirme les tendances de l'analyse dynamique en termes d'accélération maximale au sol avec une valeur supérieure pour la tour deux DDL et de déplacement avec une valeur maximale pour la tour à cinq DDL;
- la position de la courbe reliée aux valeurs d'accélération au sol de la figure 4.7 est confirmée;
- on ne peut plus parler de dispersion des résultats du séisme El Centro dans le cas de la tour à cinq DDL, celle-ci doit être considérée comme vulnérable à cette accélération au sol et au type de séisme puisqu'elle entre en résonance;
- dans les deux cas, la dissipation de l'énergie est fonction essentiellement de l'amortissement (*Voir Figures XIV-A et B en annexe XIV, p. 209*);
- l'énergie dissipée par la tour à cinq DDL vaut environ 3 fois celle de l'autre tour, tout comme les valeurs de forces internes avec une valeur maximale de 786,62 m-kN.

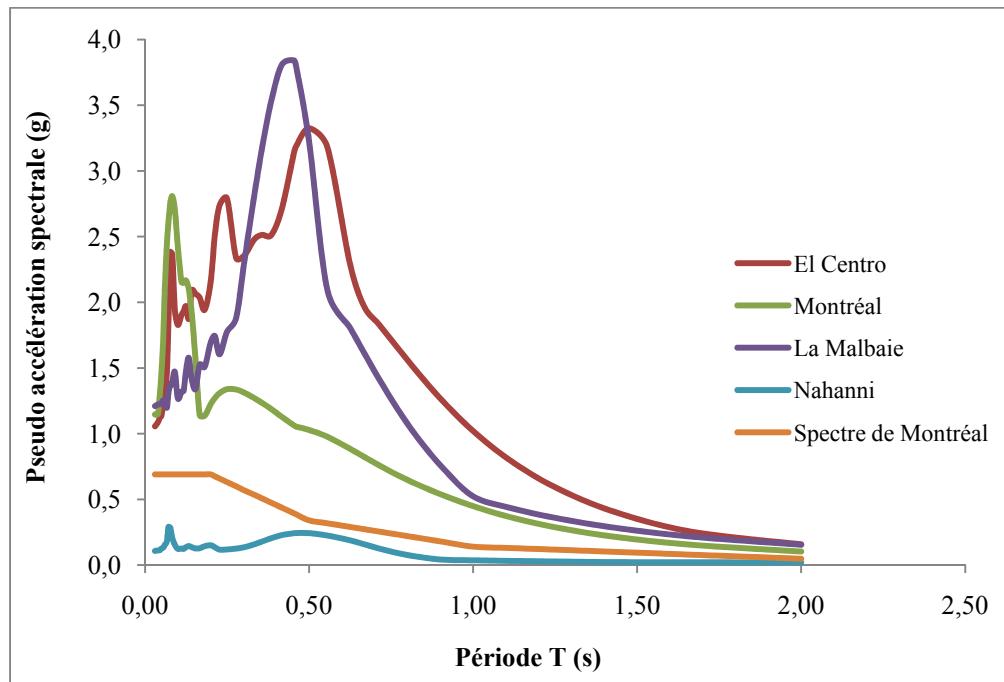
**Figure 4.8 Réponse spectrale de la tour 2DDL ( $T_1=0,461$ s).**

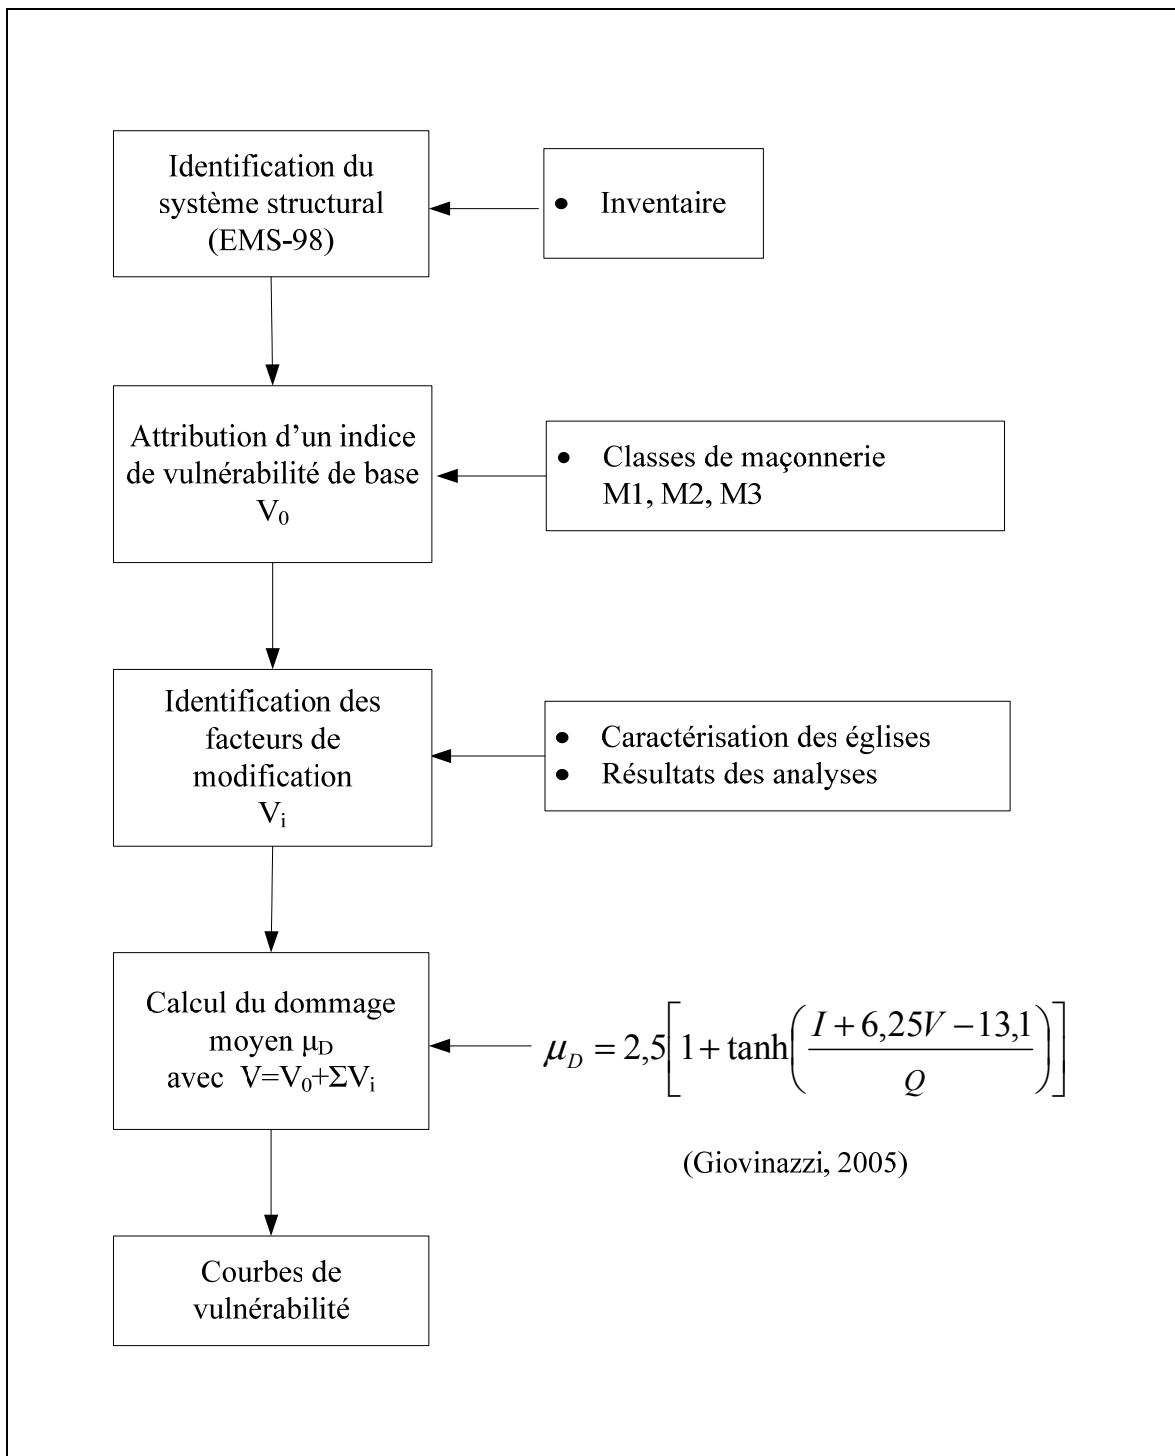
La procédure proposée (*Voir*, Figure 5.1) combine le calcul du dommage moyen  $\mu_D$  (Giovinazzi, 2005; Lagomarsino *et al.*, 2000) et les facteurs de vulnérabilité analysés aux chapitres précédents. L'intérêt principal de la méthode proposée est qu'elle est applicable tant aux structures d'église qu'à une tour isolée (un seul cas recensé dans l'inventaire).

**Figure 5.1 Méthode d'évaluation sismique proposée.**

C'est avant tout une méthode qualitative et seules les conditions limites sont prises en compte dans cette étude. Il s'agit de capter les caractéristiques essentielles des églises en vue
