ÉCOLE DE TECHNOLOGIE SUPÉRIEURE  
UNIVERSITÉ DU QUÉBEC

COMME EXIGENCE PARTIELLE  
À L'OBTENTION DE LA  
MAÎTRISE EN GÉNIE DE LA CONSTRUCTION  
M.Ing.

UNE ÉVALUATION DE LA VULNÉRABILITÉ SISMIQUE DES ÉGLISES DU QUÉBEC

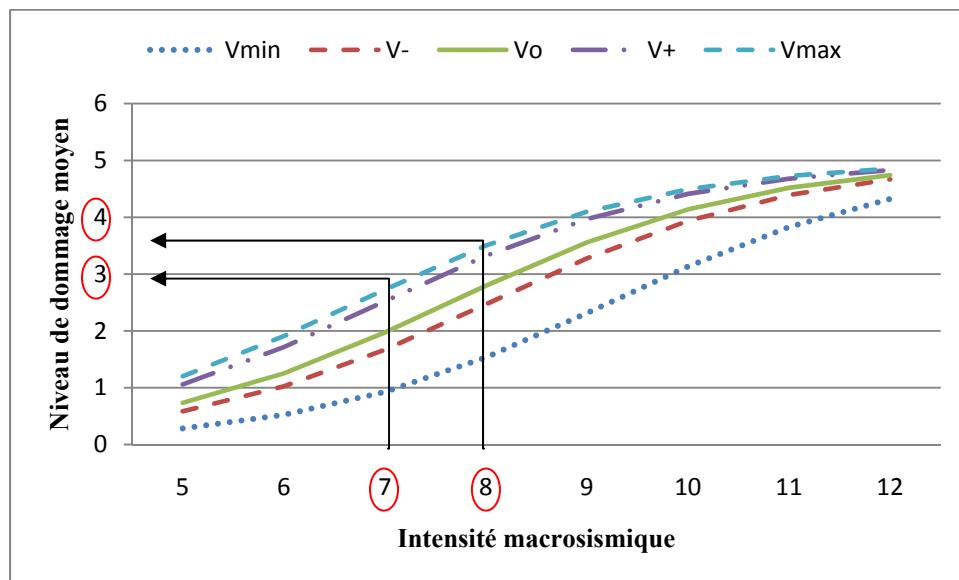
comparée à la valeur de 1 du code national. Celle-ci augmenterait par contre la vulnérabilité de l'ensemble. On obtient des courbes hyperboliques représentant la vulnérabilité d'un ensemble de structures. La Figure 5.2 illustre le fuseau des valeurs du dommage moyen qui peut être mesuré sur des églises de M1a de l'inventaire (pierres tout venant disposées irrégulièrement). En considérant les caractéristiques propres à chaque église pour l'attribution des facteurs de modification, de nouvelles courbes pourraient être tracées à l'intérieur du fuseau  $V^{\min}$  et  $V^{\max}$ . Les valeurs de la courbe sont présentées au Tableau 5.3.

**Figure 5.2 Courbes de vulnérabilité - Classe M1a (valeurs de  $V^{\min}$  à  $V^{\max}$ ).**

Pour des intensités maximales de séisme probables pour le Québec comprises entre 7 et 8, on devrait s'attendre à des dommages de niveaux compris entre un et quatre sur l'échelle EMS-98, soit des dommages structuraux légers à l'observation de dommages structuraux importants avec notamment la défaillance des murs, des toits et des planchers. Ces résultats semblent confirmer le niveau de dommages enregistrés sur les églises du Québec. De manière spécifique, en reliant l'intensité à une valeur de coefficient d'accélération ( $a_g/g$ ) les dommages anticipés peuvent être identifiés, un exemple est présenté à la section 5.6.

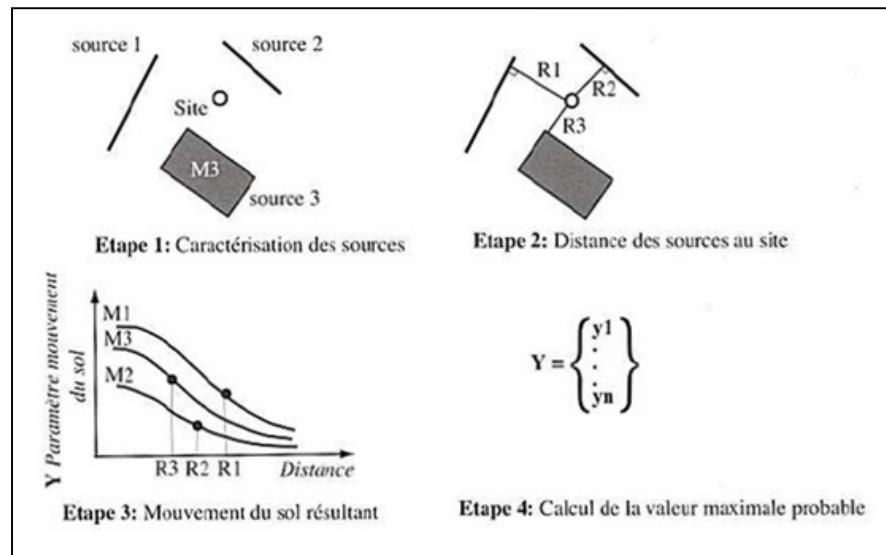
**Figure II-A Étapes de l'approche probabiliste dans la détermination de l'aléa sismique.**

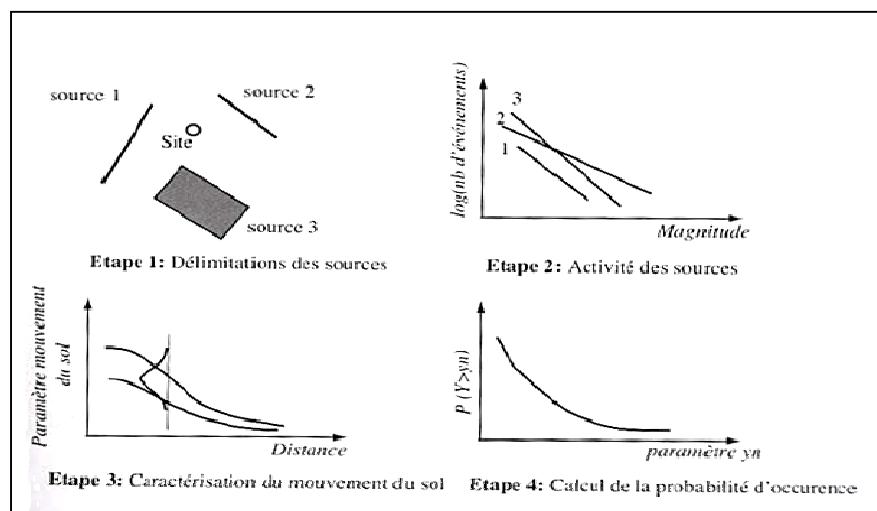
**Figure II-B : Étapes de l'approche déterministe dans la détermination de l'aléa sismique.**

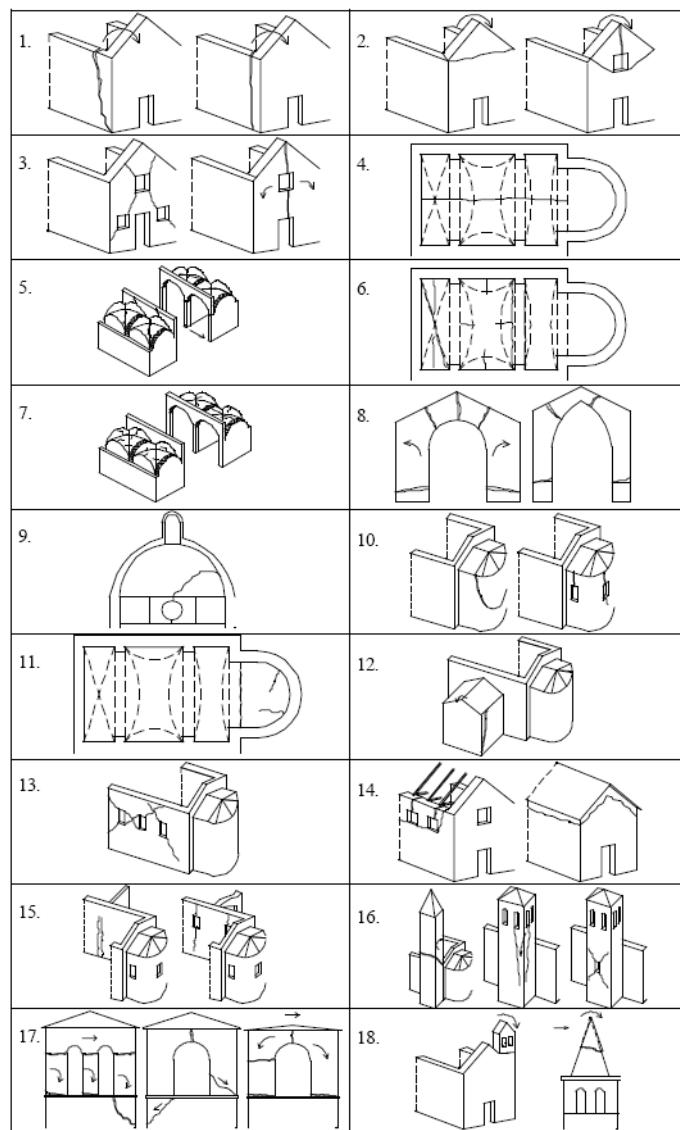
Tableau VI-B Explicatif des modes de rupture

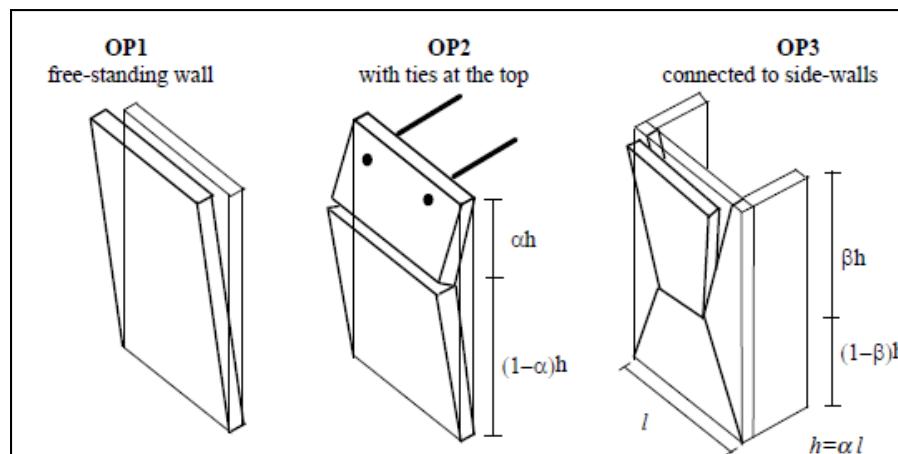
Encastré au sol OP1	Présence de tirants au haut de la façade OP2	Connexion latérale OP3	Présence de tirants et connexion latérale OP4
Moment résistant : M	$\frac{tmg}{2}$	$\frac{tmg}{(1-\alpha)}$	$tmg(1-\beta)$	$tmg(1+\beta)$
Capacité équivalente de cisaillement : a	$\frac{tg}{h}$	$\frac{2tg}{h(1-\alpha)}$	$12 \frac{tg(1-\beta)}{h(3-2\beta)}$	$12 \frac{tg(1+\beta)}{h(3-2\beta)}$

t = épaisseur du mur  
g = accélération au sol ( $9,81 \text{m/s}^2$ )  
m = masse  
 $\alpha, \beta$  = hauteur de fissuration

Figure VII-A Mécanismes de rupture.

Quatre mécanismes de rupture de la façade sont analysés : le renversement global (MR1), la rupture de la partie supérieure (MR2), l'effet de voûte (MR3) et la fissuration de flexion (MR4) selon la méthode D'Ayala dont les formules sont présentées au Tableau 4.3.

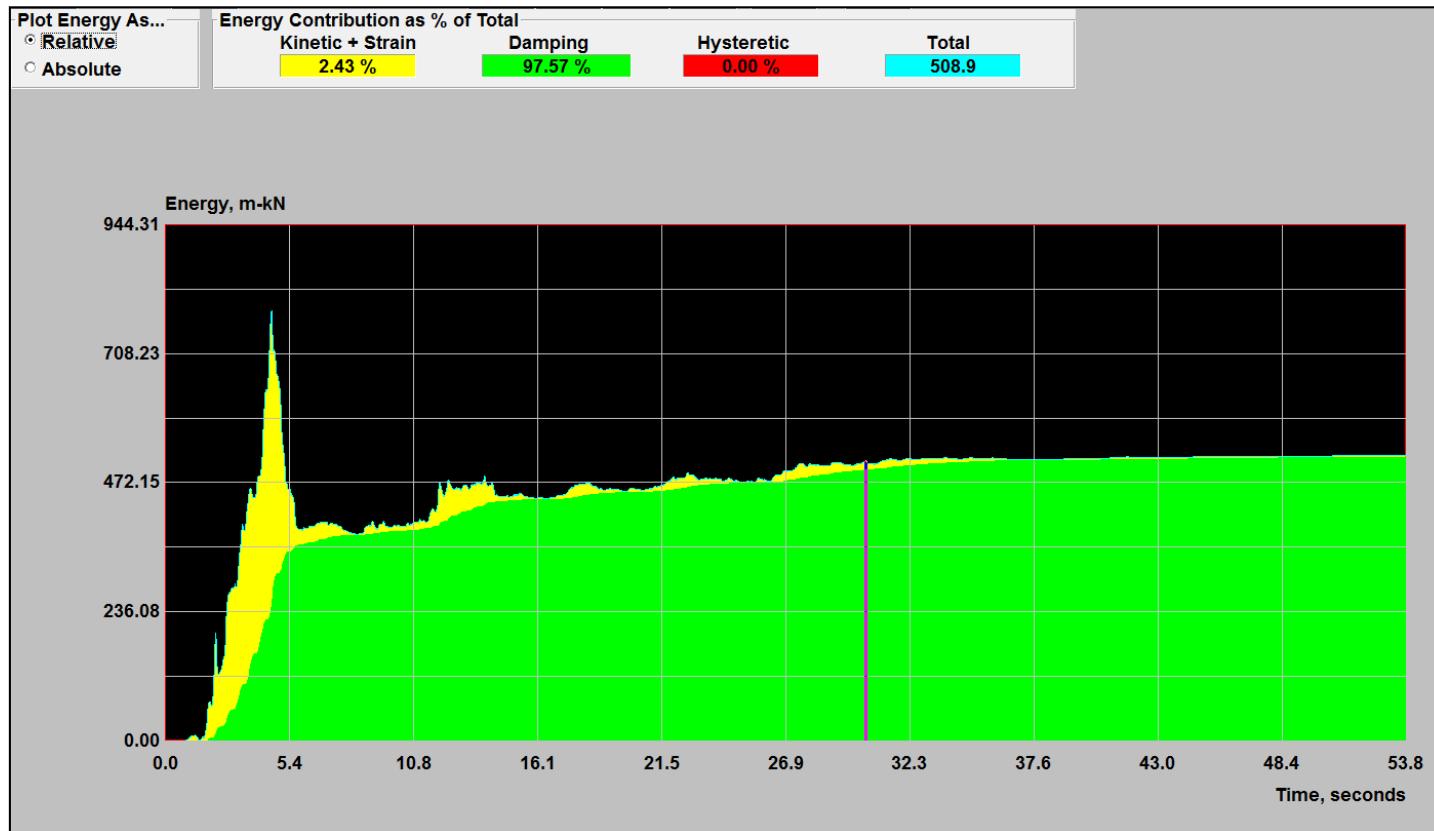
Figure XIV-A Courbe de dissipation d'énergie de la tour à 5DDL.

Tour 5DDL		Tour 2DDL	
STRUCTURAL PROPERTIES AS INPUT		STRUCTURAL PROPERTIES AS INPUT	
Initial Stiffness	35652.301 kN/m	Initial Stiffness	51378.801 kN/m
Structural Weight	8872.000 kN	Structural Weight	2783.020 kN
Structural Damping	3.000 % Critical	Structural Damping	3.000 % Critical
STRUCTURAL PROPERTIES DERIVED FROM INPUT:		STRUCTURAL PROPERTIES DERIVED FROM INPUT:	
Structure Mass (Mass Units)	904.660 kN-sec <sup>2</sup> /m	Structure Mass (Mass Units)	283.779 kN-sec <sup>2</sup> /m
Structure Circular Frequency	6.278 radians/sec	Structure Circular Frequency	13.456 radians/sec
Structure Cyclic Frequency	0.999 Hertz	Structure Cyclic Frequency	2.142 Hertz
Structure Period of Vibration	1.001 seconds	Structure Period of Vibration	0.467 seconds
Structural Damping Constant	340.751 kN-sec/m	Structural Damping Constant	229.104 kN-sec/m
FORCING FUNCTION PROPERTIES:		FORCING FUNCTION PROPERTIES:	
Title	IMPERIAL VALLEY EARTHQUAKE - EL CENTRO	Title	IMPERIAL VALLEY EARTHQUAKE - EL CENTRO

Absolute Maximum Value	0.348	Absolute Maximum Value	0.348
Number of Data Points	2688	Number of Data Points	2688
Digitization Timestep	0.020 seconds	Digitization Timestep	0.020 seconds
Analytical Timestep	0.0020 seconds	Analytical Timestep	0.0010 seconds
SUMMARY OF RESPONSE MAXIMA:		SUMMARY OF RESPONSE MAXIMA:	
Maximum Inertial Force	7323.4538 kN	Maximum Inertial Force	2927.0539 kN
Maximum Damping Force	365.1642 kN	Maximum Damping Force	162.7994 kN
Maximum Spring Force	5459.1671 kN	Maximum Spring Force	3012.9778 kN
Maximum Damping + Spring Force	5469.1768 kN	Maximum Damping + Spring Force	2998.0861 kN
Maximum Total Force (D+S+I)	3091.2230 kN	Maximum Total Force (D+S+I)	969.6726 kN
Maximum Computed Displacement	0.1531 m	Maximum Computed Displacement	0.0586 m
Maximum Computed Velocity	1.0716 m/sec	Maximum Computed Velocity	0.7106 m/sec
Maximum Computed Acceleration	8.0953 m/sec <sup>2</sup>	Maximum Computed Acceleration	10.3146 m/sec <sup>2</sup>

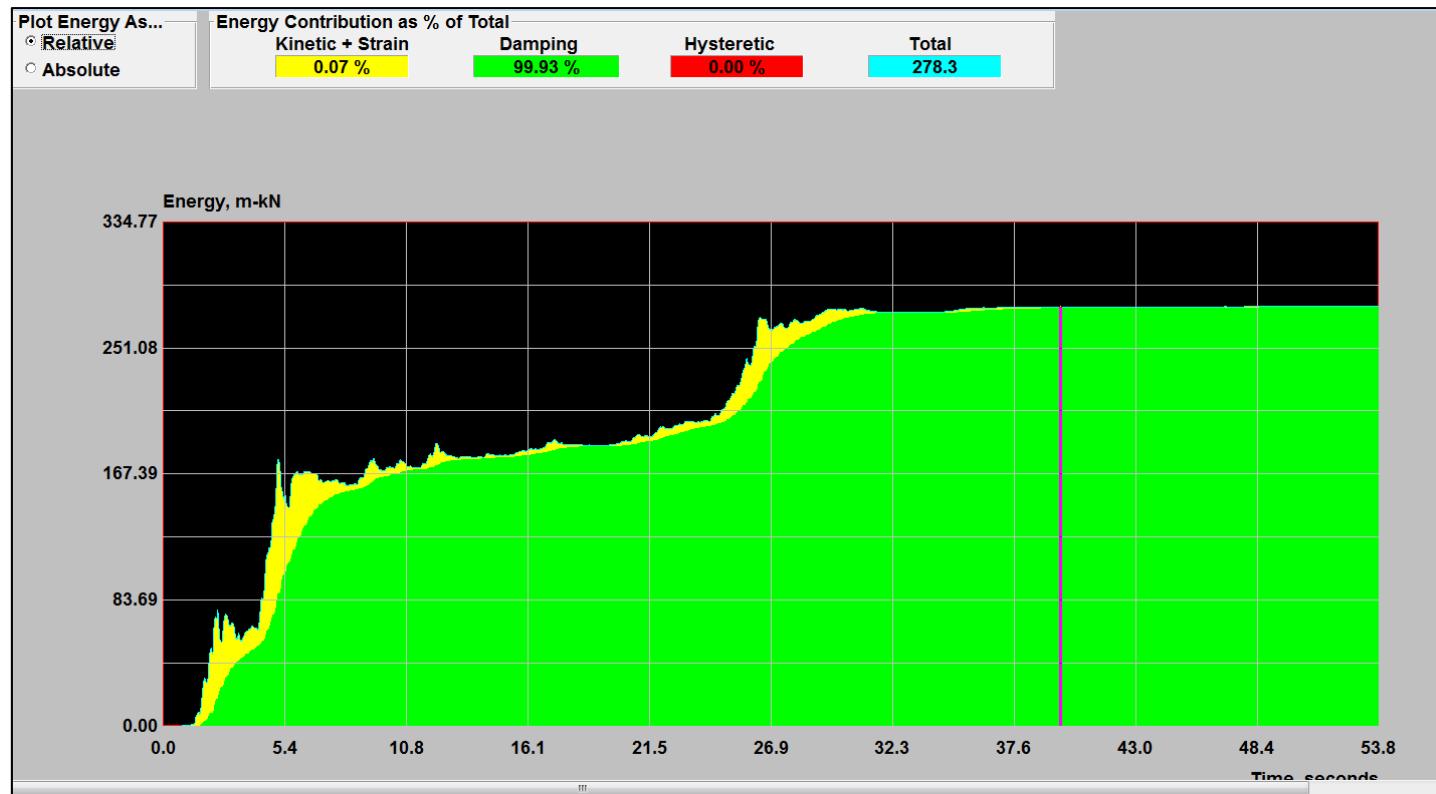
Figure XIV-B Courbe de dissipation d'énergie de la tour 2DDL.

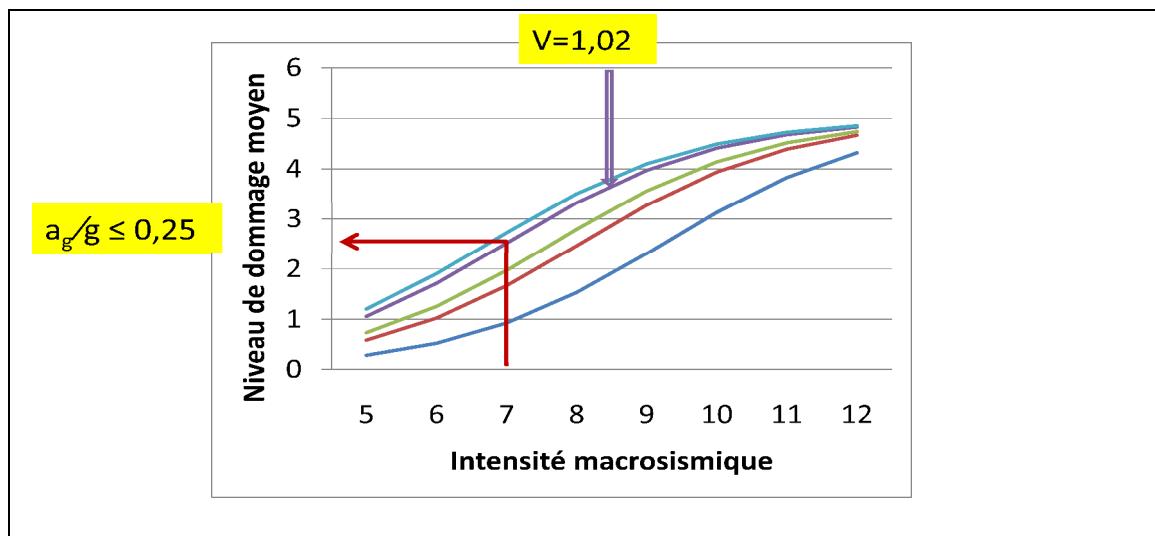
**Figure XVI-A Identification du niveau de dommages reliés à une intensité macrosismique égale à 7.**
