RÉPARATION DE COMPOSITES À MATRICE  
THERMOPLASTIQUE EN UTILISANT LA SOUDURE  
PAR INDUCTION

MÉMOIRE PRÉSENTÉ À L'ÉCOLE DE TECHNOLOGIE SUPÉRIEURE  
COMME EXIGENCE PARTIELLE À L'OBTENTION DE LA MAÎTRISE  
AVEC MÉMOIRE EN GÉNIE MÉCANIQUE  
M. Sc. A

# REPAIR OF THERMOPLASTIC COMPOSITES USING INDUCTION WELDING

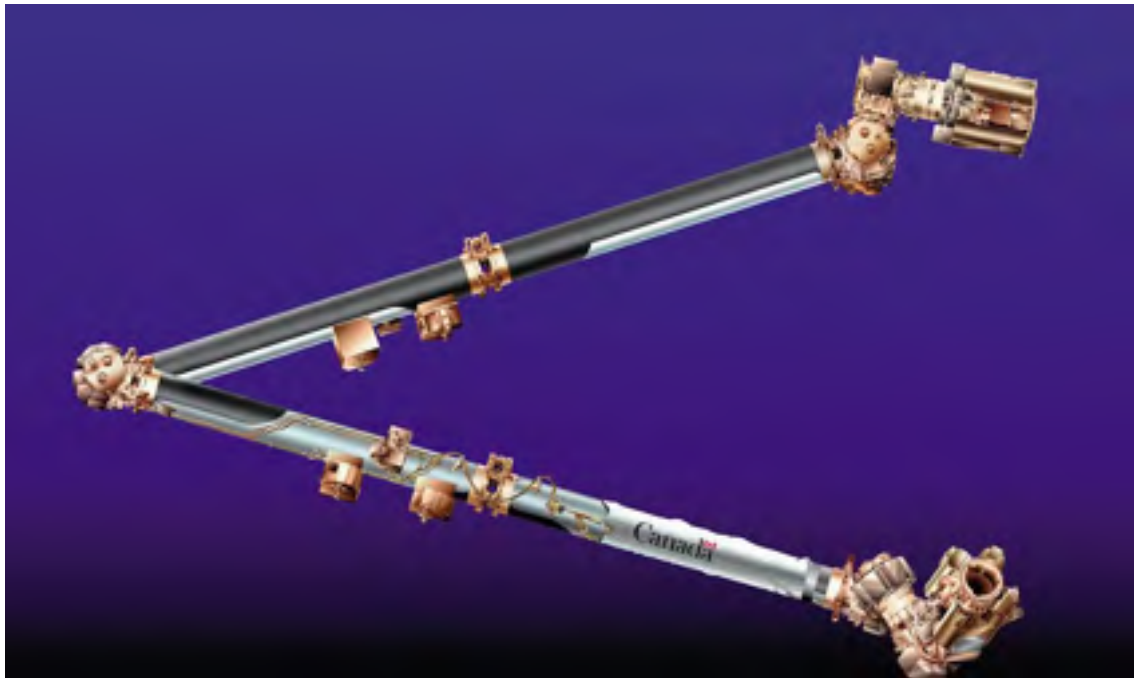
Figure 0.3 : Schéma de la structure de Canadarm2 (MDRoboticsLtd.)

Le bras canadien Canadarm2 a été conçu et assemblé par Spar Aerospace (maintenant MDA Corporation) dans les années 1990. La structure de Canadarm2 ressemble à celle d'un bras humain. La structure est composée de deux bras identiques, chacun fait de deux tubes circulaires de 4 m de longueur et 35 cm de diamètre extérieur. Canadarm2 possède 7 degrés de liberté, soit 3 articulations à l'épaule, 1 articulation au coude et 3 articulations au poignet. Une fois déployé, sa longueur atteint plus de 17 m. La Figure 0.3 montre les tubes circulaires qui forment les deux bras principaux. Les tubes sont faits de fibre de carbone avec matrice Poly-Ether-Ether-Ketone (CF/PEEK). L'empilement des tubes comporte 19 plis pour une épaisseur totale de 2,7 mm. Le premier pli est un pli interne placé à  $0^\circ$  (à  $90^\circ$  par rapport à l'axe longitudinal du cylindre), ensuite, les 18 plis subséquents sont placés à  $\pm 43^\circ$  (CSA, 2012).

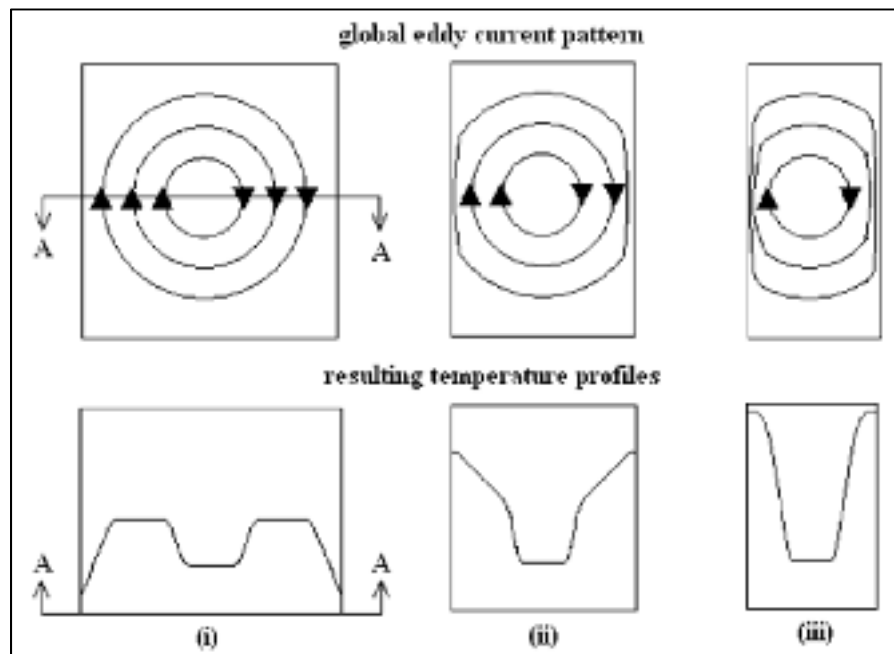
Figure 1.21 : Un exemple des effets de bord résultants de changements dans la géométrie de la soudure (Ahmed et al., 2006)

Un des principaux problèmes qui découle de la soudure par induction est la formation d'effets de bord. L'effet de bord résulte de la proximité entre la bobine d'induction et le bord de la soudure. La Figure 1.21 montre les boucles de courant formées par une bobine de type *pancake* ainsi que la distribution de température résultante à travers la largeur de la soudure.

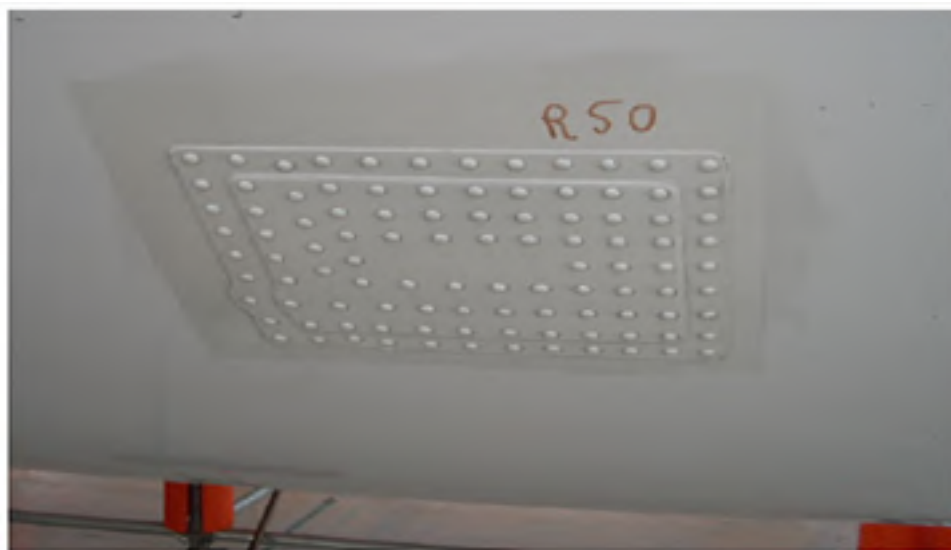
Figure 1.34 : Réparation par patch riveté sur un fuselage (Hautier, 2010)

Les attaches mécaniques sont la principale méthode de fixation utilisée pour les métaux cependant la méthode n'est pas directement transférable aux matériaux composites. La méthode permet d'enlever une bonne partie des contraintes dans la zone endommagée sur le stratifié et ne requiert pas beaucoup de préparation de surface. Cependant, la présence de trous pour le passage des attaches mécaniques crée de grandes concentrations de contraintes dans la région endommagée (Her et Shie, 1998; Vinson, 1989). De plus, le perçage des trous peut causer une délamination autour de celui-ci (Ageorges, Ye et Hou, 2001; Ahmed et al., 2006; Schwartz, 1994). Dernièrement, l'utilisation d'attaches mécaniques mène à la possibilité de corrosion galvanique entre la fibre de carbone et le métal.

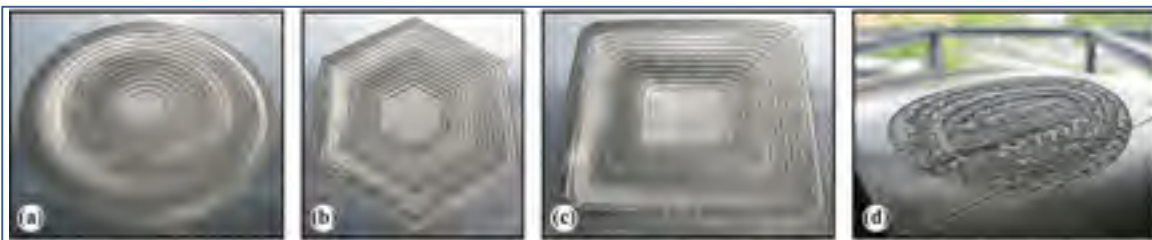
Une méthode de préparation de surface automatisée permet de faire la réparation de surface complexes tri dimensionnelles, chose qui serait impossible à faire manuellement. De plus, en ayant une forme d'escalier prédéterminée, les plis pour les réparations peuvent être découpés d'avance afin de rendre la réparation plus rapide. La Figure 1.36 montre un exemple des géométries de réparations créées en utilisant cette méthode.

Figure 1.36 : Géométries possibles pour les réparations en escalier avec préparation de surface laser (Sunar et Kaden, 2012)

En utilisant cette méthode, un recouvrement de 85% des propriétés mécaniques d'un échantillon endommagé est possible en utilisant une réparation quasi-isotrope et un taux de pente de 1:20.

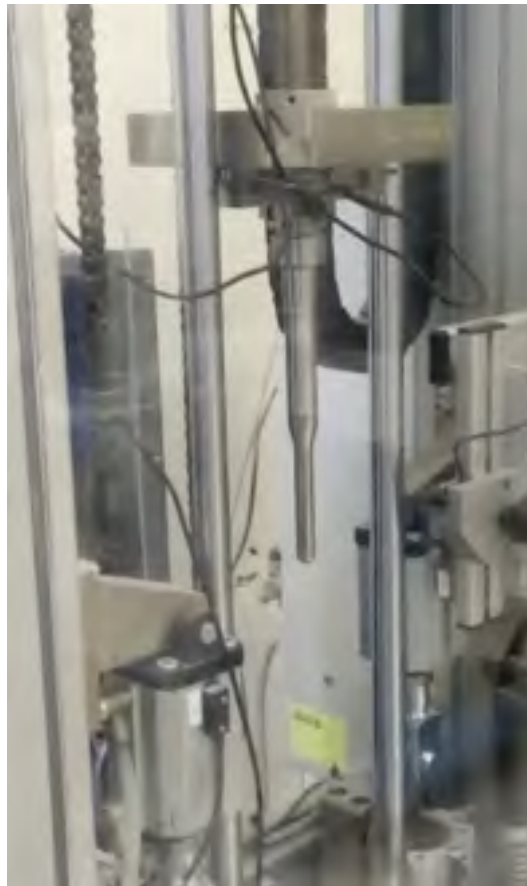
Étant donné que les essais d'impact HVI sont très coûteux et difficiles à reproduire, des plaques de CF/PEEK ont également été impactées avec une tour de chute à l'université Laval. Un total de 18 impacts ont été effectués, les énergies d'impact essayées étaient de 25 J, 40 J et 55 J. Un impacteur de ½ po a été utilisé. La Figure 2.4 montre le montage de test utilisé pour les essais d'impact avec tour de chute.

Figure 2.4 : Impacteur de ½ po utilisé pour les impacts DTI

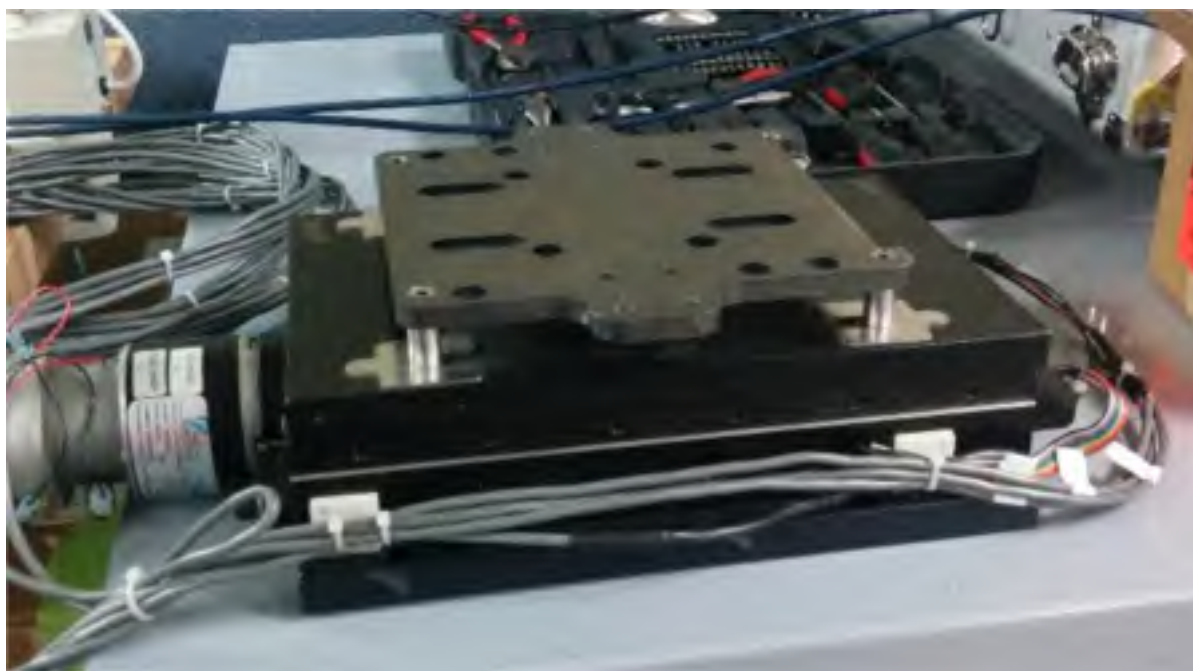
Une table à motion linéaire de marque Pacific Scientific a été ajoutée au montage afin de permettre un déplacement lors du procédé de soudage. Les profilés d'aluminium, la source de

courant, la bobine d'induction en épingle ainsi que le vérin pneumatique pour l'ajustement de la pression au joint de soudage ont été modifiés afin de permettre d'accueillir la table à motion linéaire. La Figure 2.6 montre la table à motion linéaire.

Figure 2.6 : Table à motion linéaire Pacific Scientific

La table à motion linéaire Pacific Scientific a été choisie car elle comprenait des capteurs de positionnement pour le début et la fin de course, ainsi qu'un encodeur rotatif 8 bit (256 impulsions par révolution) directement sur la vis d'entraînement. Le pas de la vis d'entraînement de la table à motion linéaire est de 2 mm par révolution. Ceci assure une mesure de la position extrêmement précise de 0.0078 mm par impulsion de l'encodeur rotatif.

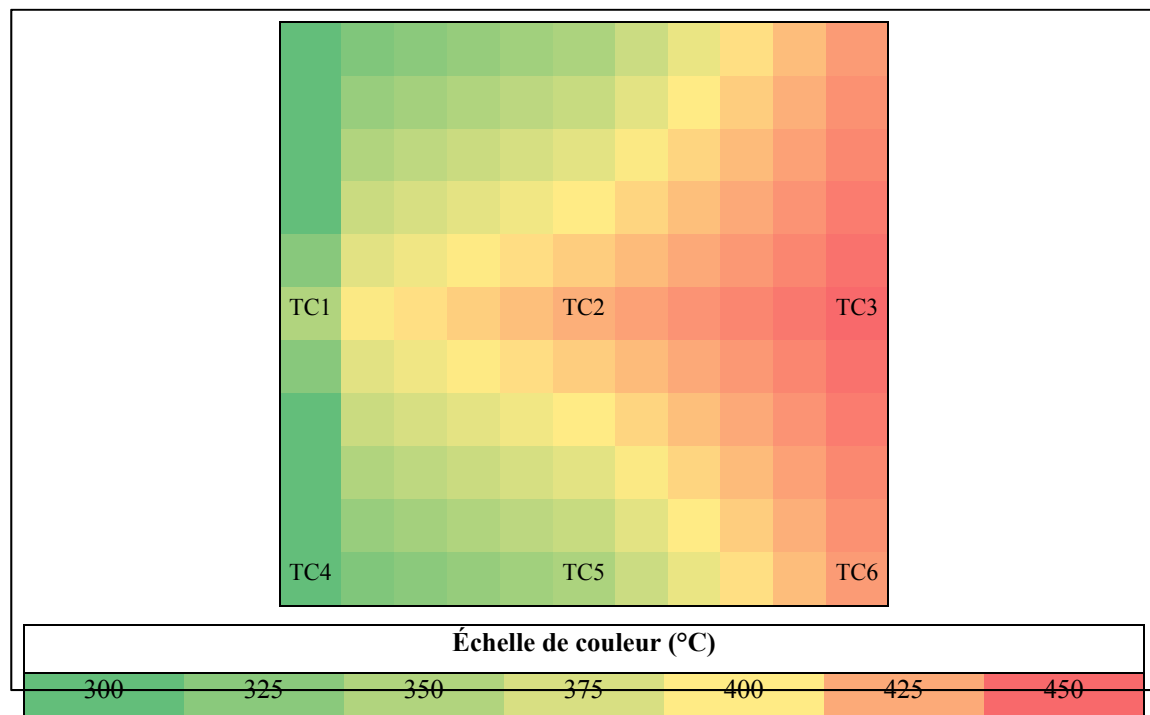
Figure 2.14 : Distribution de température à travers une soudure pleine grandeur sans temps de maintien.

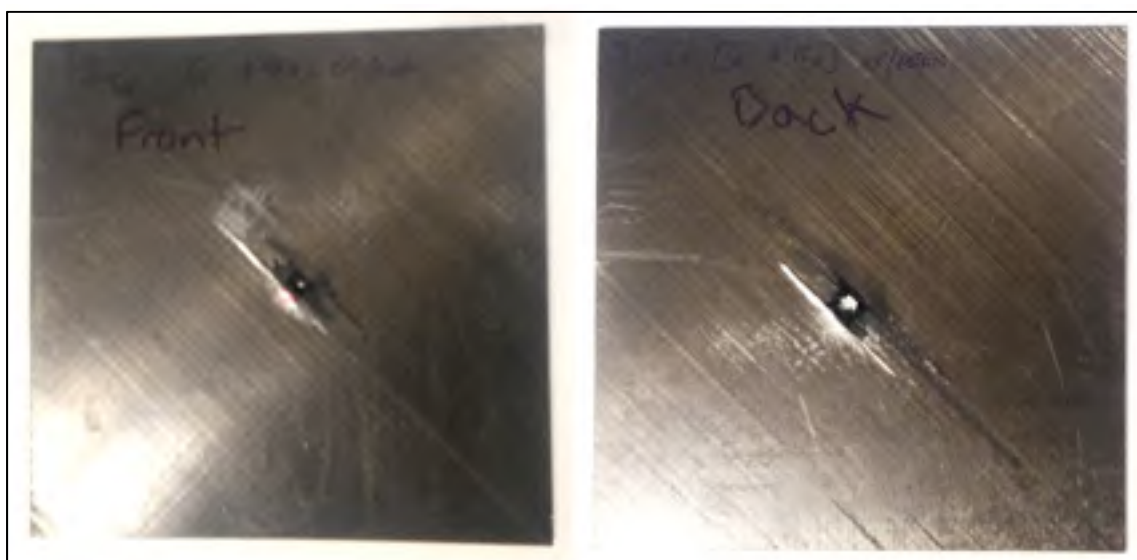
Figure 3.5 : Endommagement suite à un impact balistique double; à gauche l'endommagement sur la face avant; à droite l'endommagement sur la face arrière

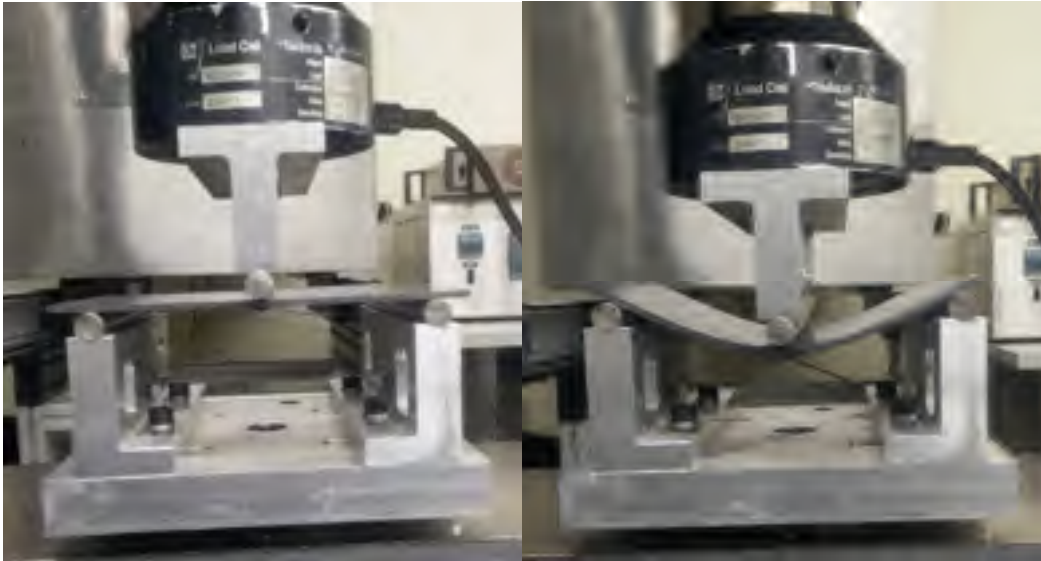
Figure 3.10 : Plaque de CF/PEEK endommagée par DTI lors d'un essai de flexion en trois points.

La rigidité des plaques 4 à 6 restantes est ensuite testée, cependant les essais de flexion ne sont pas faits jusqu'à rupture de la plaque. Seulement une petite force (environ 300 N) est appliquée au centre afin de mesurer la rigidité des plaques avant la réparation. Les plaques 4 à 6 sont ensuite réparées en utilisant un patch de [0, 90, ±45]s. La rigidité des plaques réparées et la force maximale peut ensuite être mesurée. Le Tableau 3.6 présente les résultats des plaques endommagées par DTI puis réparées.

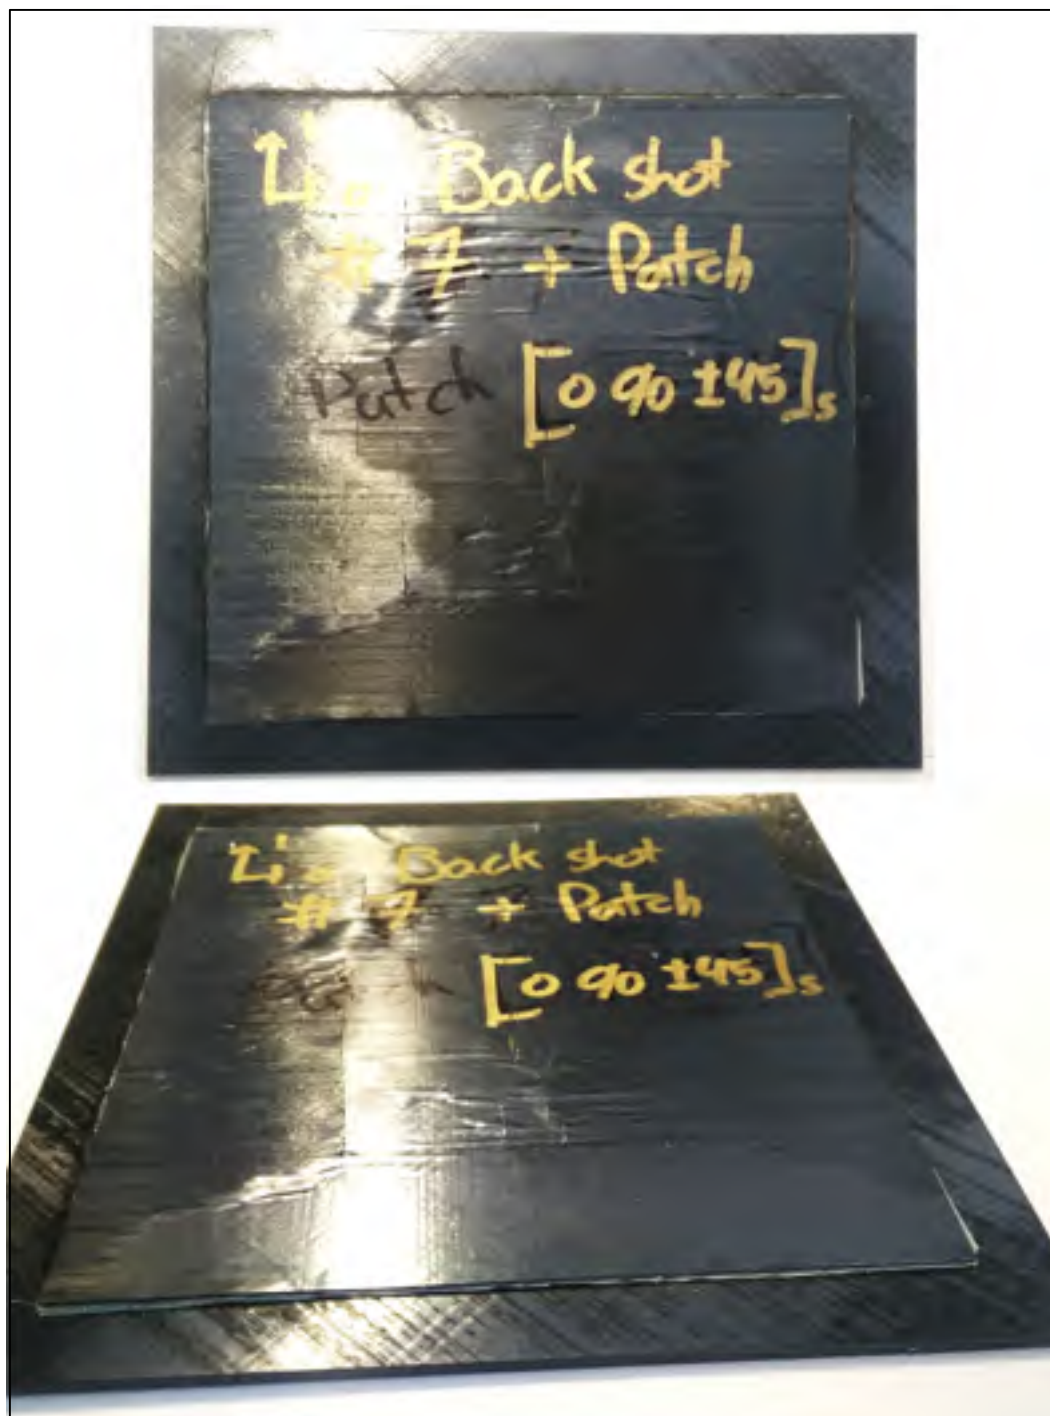
Figure 3.13 : Photos de la réparation sur la plaque MCG7 arrière suite à un essai de flexion trois points.
