# Étude expérimentale des mécanismes d'érosion durant le franchissement de noyau dans les barrages en remblai

Kevin DUMBERRY

MÉMOIRE PAR ARTICLE PRÉSENTÉ À L'ÉCOLE DE TECHNOLOGIE  
SUPÉRIEURE COMME EXIGENCE PARTIELLE À L'OBTENTION DE LA  
MAÎTRISE AVEC MÉMOIRE EN GÉNIE DE LA CONSTRUCTION  
M. Sc. A.

MONTRÉAL, LE 3 FÉVRIER 2017

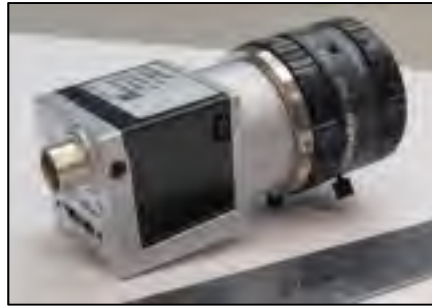
Figure 2.3 Caméra numérique  
ACA2500 de Basler avec  
lentille Computar M0814-MP

Les caméras numériques (ACA2500 de Basler, Figure 2.3) peuvent enregistrer jusqu'à 14 images par seconde, en couleur. Deux types de lentilles ont été nécessaires pour obtenir différents champs de capture. Une lentille M0814-MP de Computar avec une distance focale de 8 mm a été utilisée pour la vue d'ensemble du montage, tandis qu'une lentille M1620-MPW2 de Computar avec une distance focale de 16 mm a servi pour la partie aval du noyau. Un programme LabVIEW a permis de traiter les images obtenues par les caméras en cours d'essai (Annexe I, Figure-A I-2).

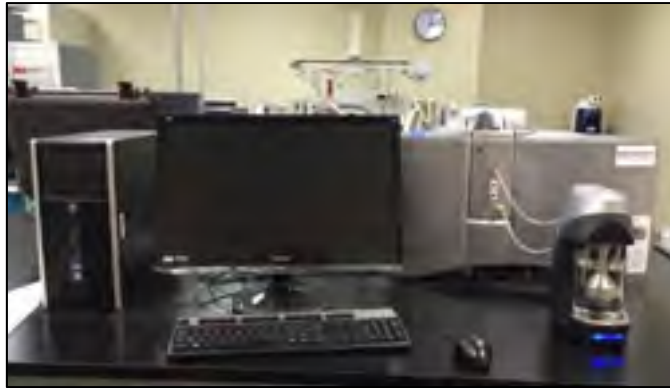
Figure 2.4 Granulomètre laser Mastersizer 3000 de Malvern Instruments

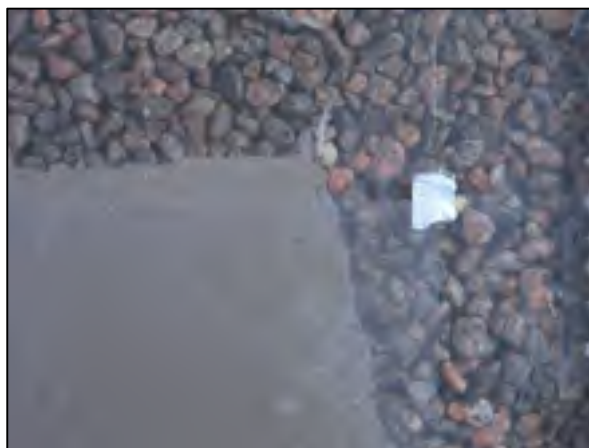
Figure 2.5 Grille utilisée pour calibrer la caméra aval

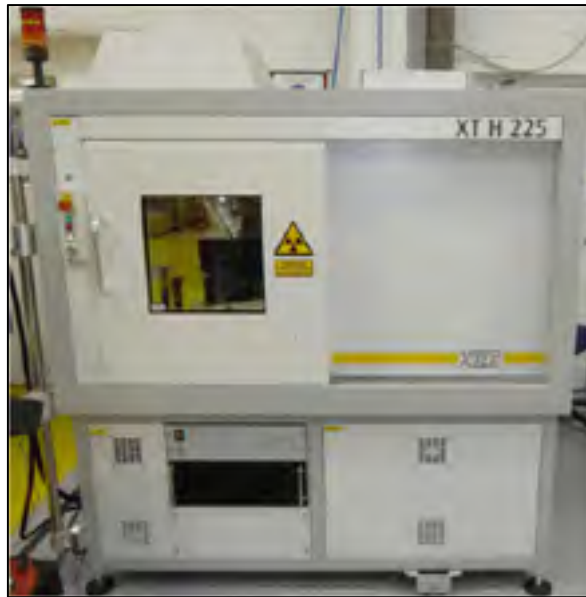
Figure 2.6 Tomodensimètre XTH225  
Adaptée de Nikon Metrology (2012)

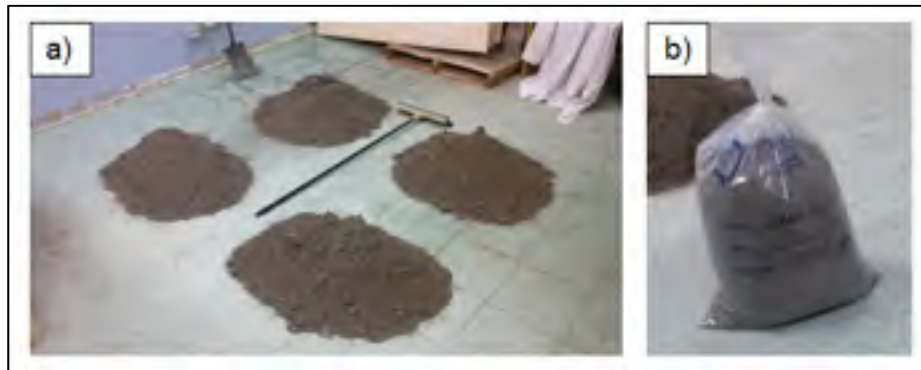
Figure 2.7 a) Processus d'homogénéisation du till par quartage;  
b) Sac d'échantillonnage utilisé pour entreposer les spécimens quartés
