COMME EXIGENCE PARTIELLE  
À L'OBTENTION DE LA  
MAÎTRISE EN GÉNIE ÉLECTRIQUE  
M. Ing.

PAR  
LÉVESQUE, Mélanie

ÉTUDE DES TAUX DE DÉGRADATION DE BARRES D'ALTERNATEURS  
SOUMISES À DES DÉCHARGES PARTIELLES D'ENCOCHE SOUS DIFFÉRENTES  
CONTRAINTES

MONTREAL, LE 18 JUIN 2008

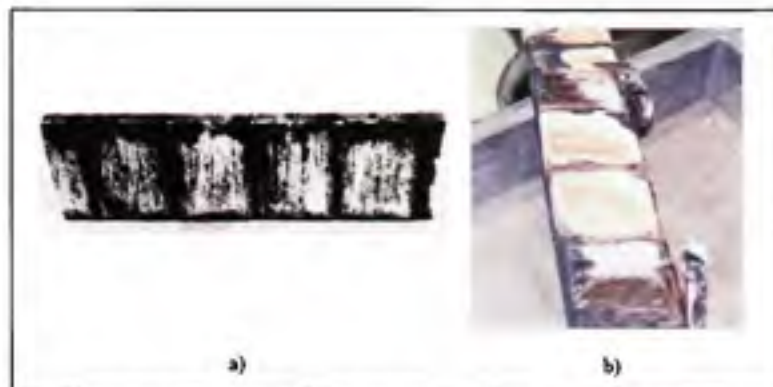
Suite à l'introduction de ce nouveau type d'isolant, Hydro Ontario a commencé à rencontrer de sérieux problèmes de DP d'encoche dans leurs alternateurs hydrauliques mis en fonction de 1969 à 1971 (Kurtz et Lyles, 1979). Le point critique de ce problème était le taux rapide de dégradation de l'isolant. En examinant physiquement plusieurs machines, d'importantes traces d'usure ont été notées sur la surface des barres laissant paraître un effet d'échelle illustré à la figure 1.5. Ce phénomène causé par la vibration des barres dans les encoches du noyau magnétique a été rapidement associé aux difficultés d'installation et / ou à des lacunes des systèmes de calages (Evans, 1981; Lonseth et Mulhall, 1976). L'effet d'échelle observé sur ces barres est provoqué par les canaux de ventilation du noyau magnétique où aucune usure n'est possible.

**Figure 1.5** *L'effet d'échelle occasionné par la vibration des barres dans l'encoche.*

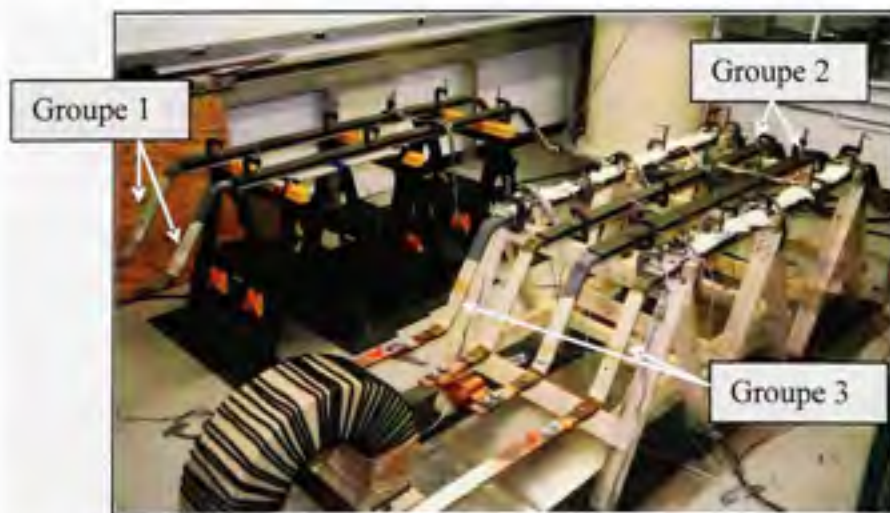
**Figure 3.1** *Le montage expérimental complet utilisé pour le vieillissement des barres.*
